# 50. 상주절토50

### 50.1 시설물의 개요

상주절토50은 경상북도 영천시 화산면 화산리(상주영천고속도로 71.478~71.718km)에 위치한 사면으로서 총 연장 240.0m, 높이 36.0m로, 2017년 06월 준공된 절토사면이다.

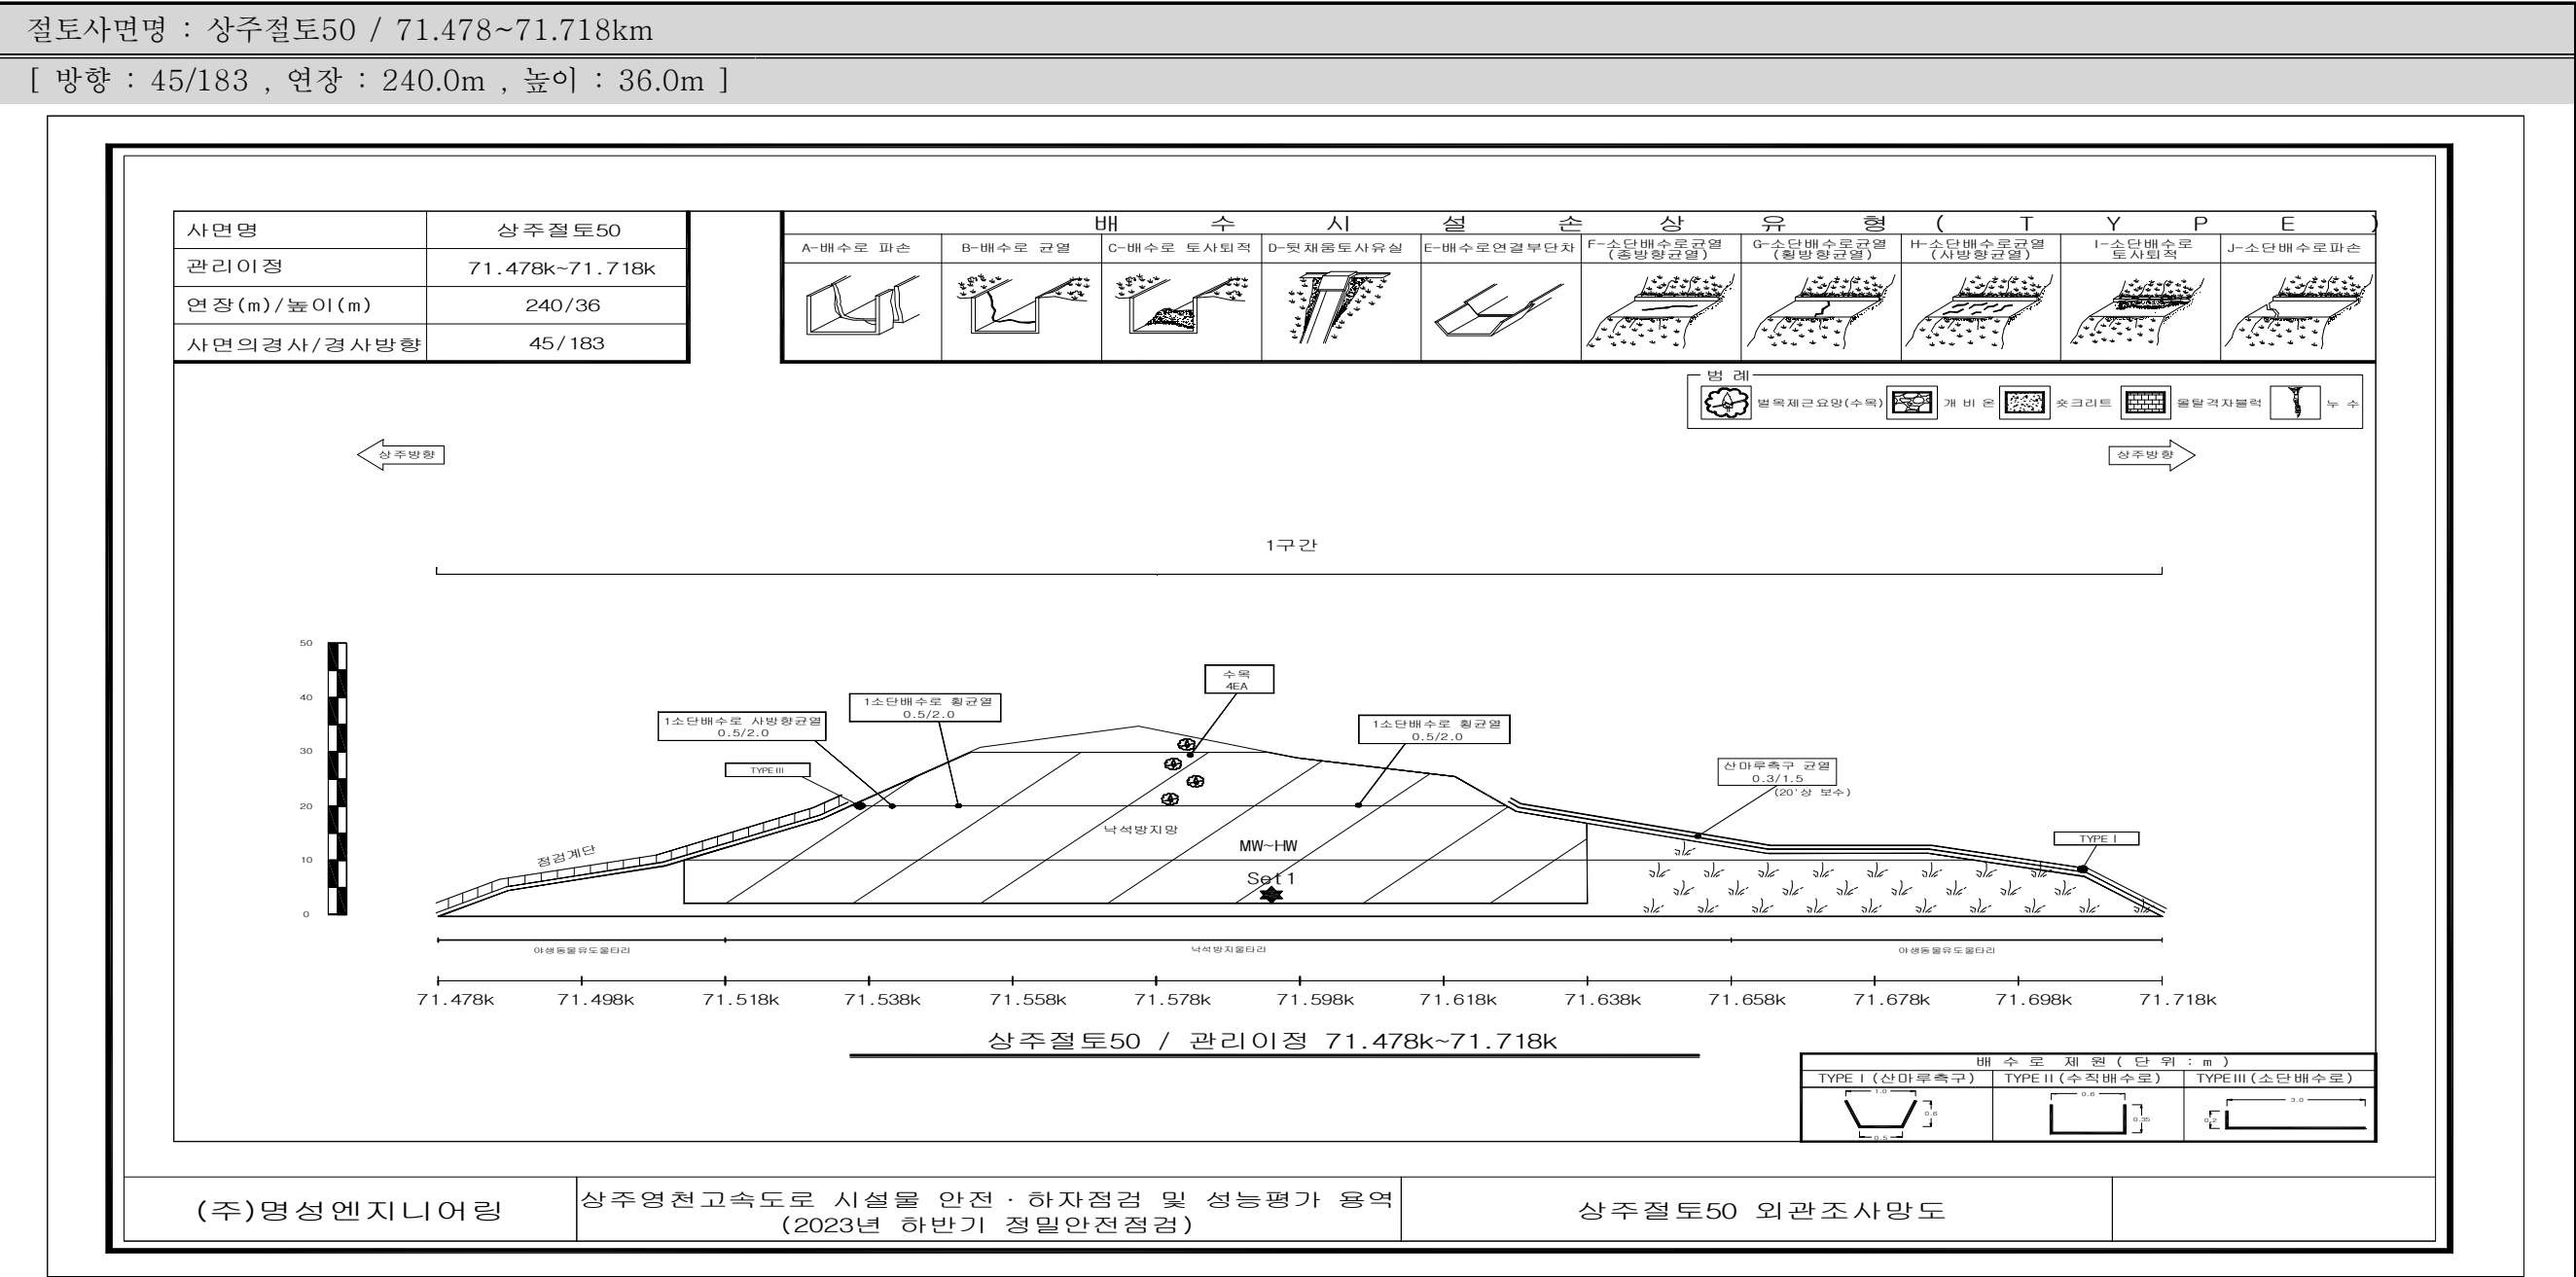
50.3.2 외관조사 결과 현황도(Face Map)

- 상부자연사면은 인장균열 및 이완암괴, 지반의 변형 등의 손상이 없는 상태로 확인되었다.

- 사면하부는 L형측구, 낙석방지울타리 등이 설치되어있으며, 구조물의 변형 및 파손 등의 손상이 없는 전반적으로 양호한 상태이다. 이격거리는 0.5~1.0m정도의 거리를 유지하고 있다.
