## 52. 영천절토52

### 52.1 시설물의 개요

영천절토52는 경상북도 영천시 화산면 화산리(상주영천고속도로 72.790~72.930km)에 위치한 사면으로서 총 연장 140.0m, 높이 45.0m로, 2017년 06월 준공된 절토사면이다.

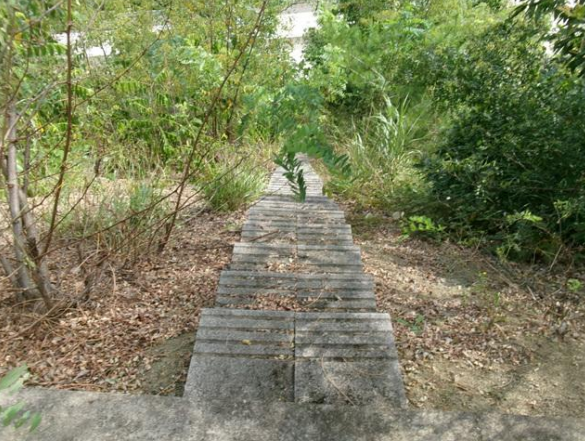
| <p>하단(이격부) 전경</p> | <p>점검계단 전경</p> |

- 부대시설로는 낙석방지울타리(72.830~72.910k), 야생동물유도울타리(72.790~72.830k, 72.910~72.930k), 점검계단(72.920k), 솟크리트(72.790~72.830k)가 설치되어 있으며, 손상이 없는 상태로 조사되었다.
- 점검계단은 주변식생으로 인한 유지관리의 불편함을 초래할 수 있으므로, 주기적인 정비를 실시하는 관리가 필요하다.

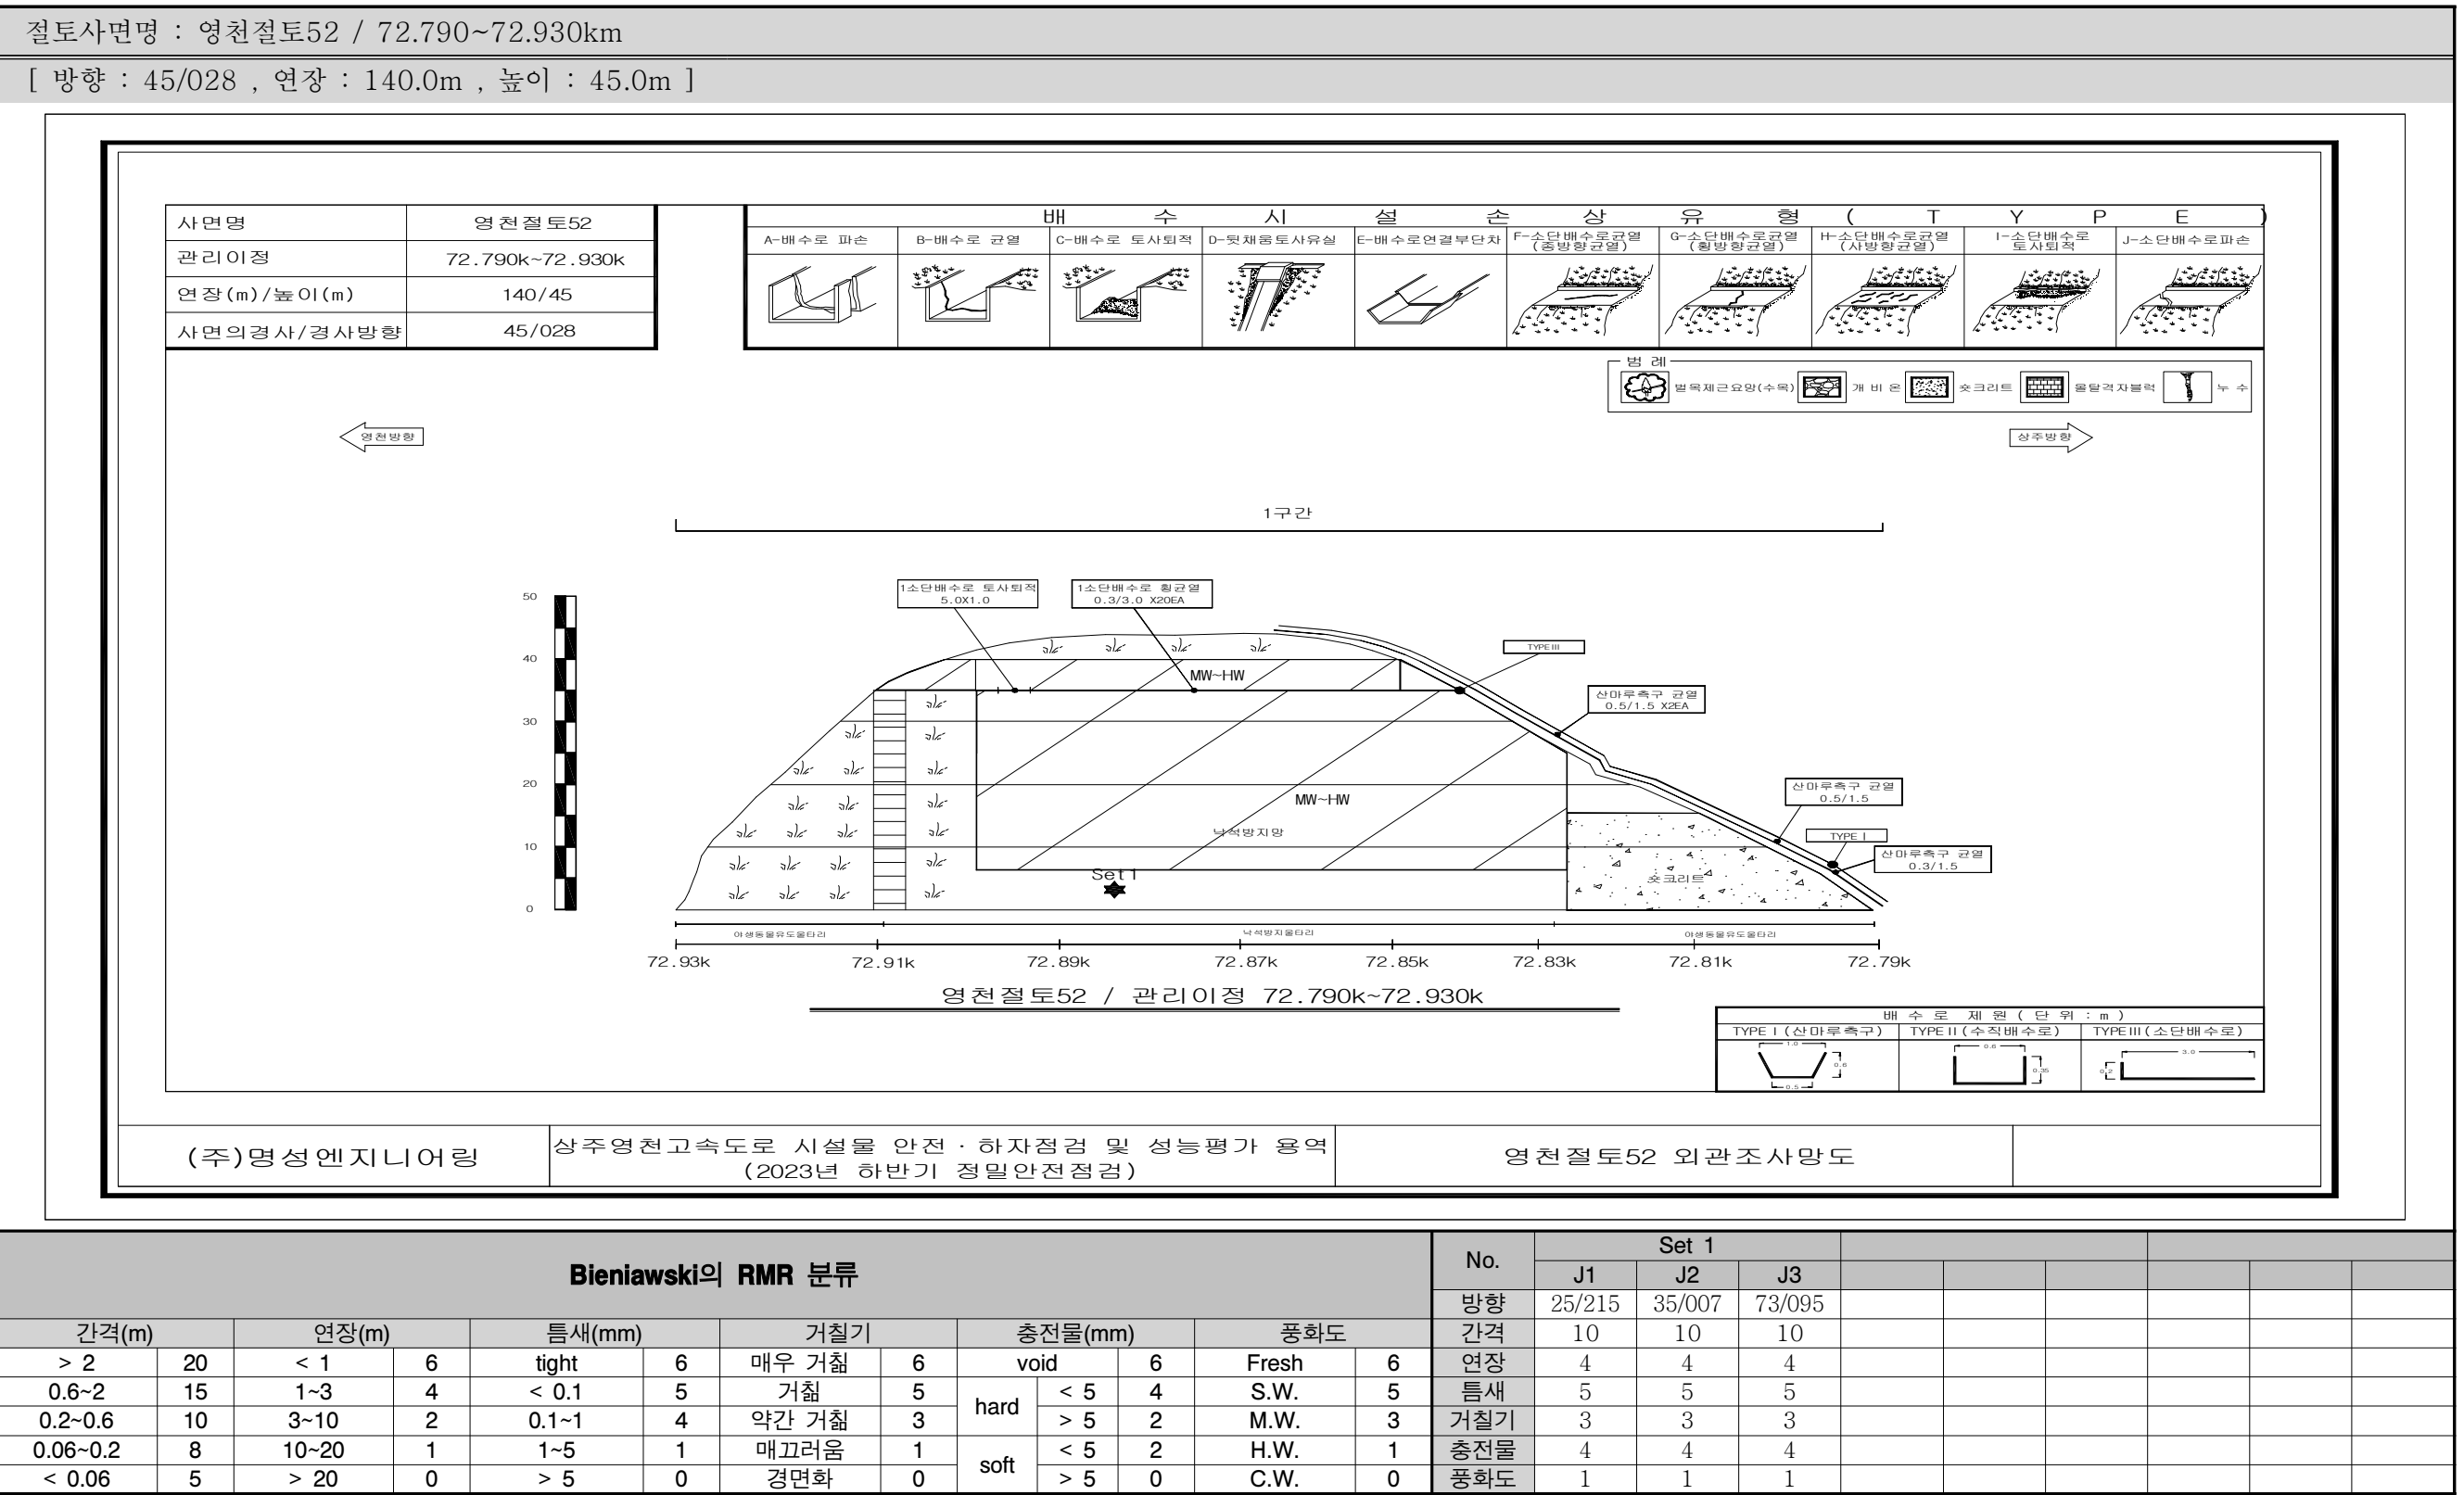
52.3.2 외관조사 결과 현황도(Face Map)

- 상부자연사면은 인장균열 및 이완암괴, 지반의 변형 등의 손상이 없는 양호한 상태로 확인되었다.

- 사면하부는 L형측구, 낙석방지울타리 등이 설치되어있으며, 구조물의 변형 및 파손 등의 손상이 없는 전반적으로 양호한 상태이다. 이격거리는 0.5~1.0m정도의 거리를 유지하고 있다.

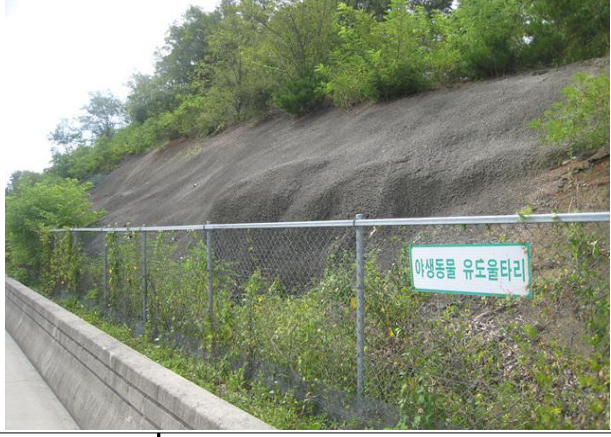
| 현 황 | 하단 심한풍화 | 현 황 | 숯크리트 전경 |
| 원 인 | 풍화 | 원 인 | 상태양호 |
