# 59. 영천절토59

영천절토59는 경상북도 영천시 화산면 가상리(상주영천고속도로 화산 JCT R-A 좌측 STA. 0+860 ~ 1+120)에 위치한 사면으로서 총 연장 260.0m, 높이 34.0m로, 2017년 06월 준공된 절토사면이다.

【사진 59.3.1】 1구간 외관조사 결과 주요현황

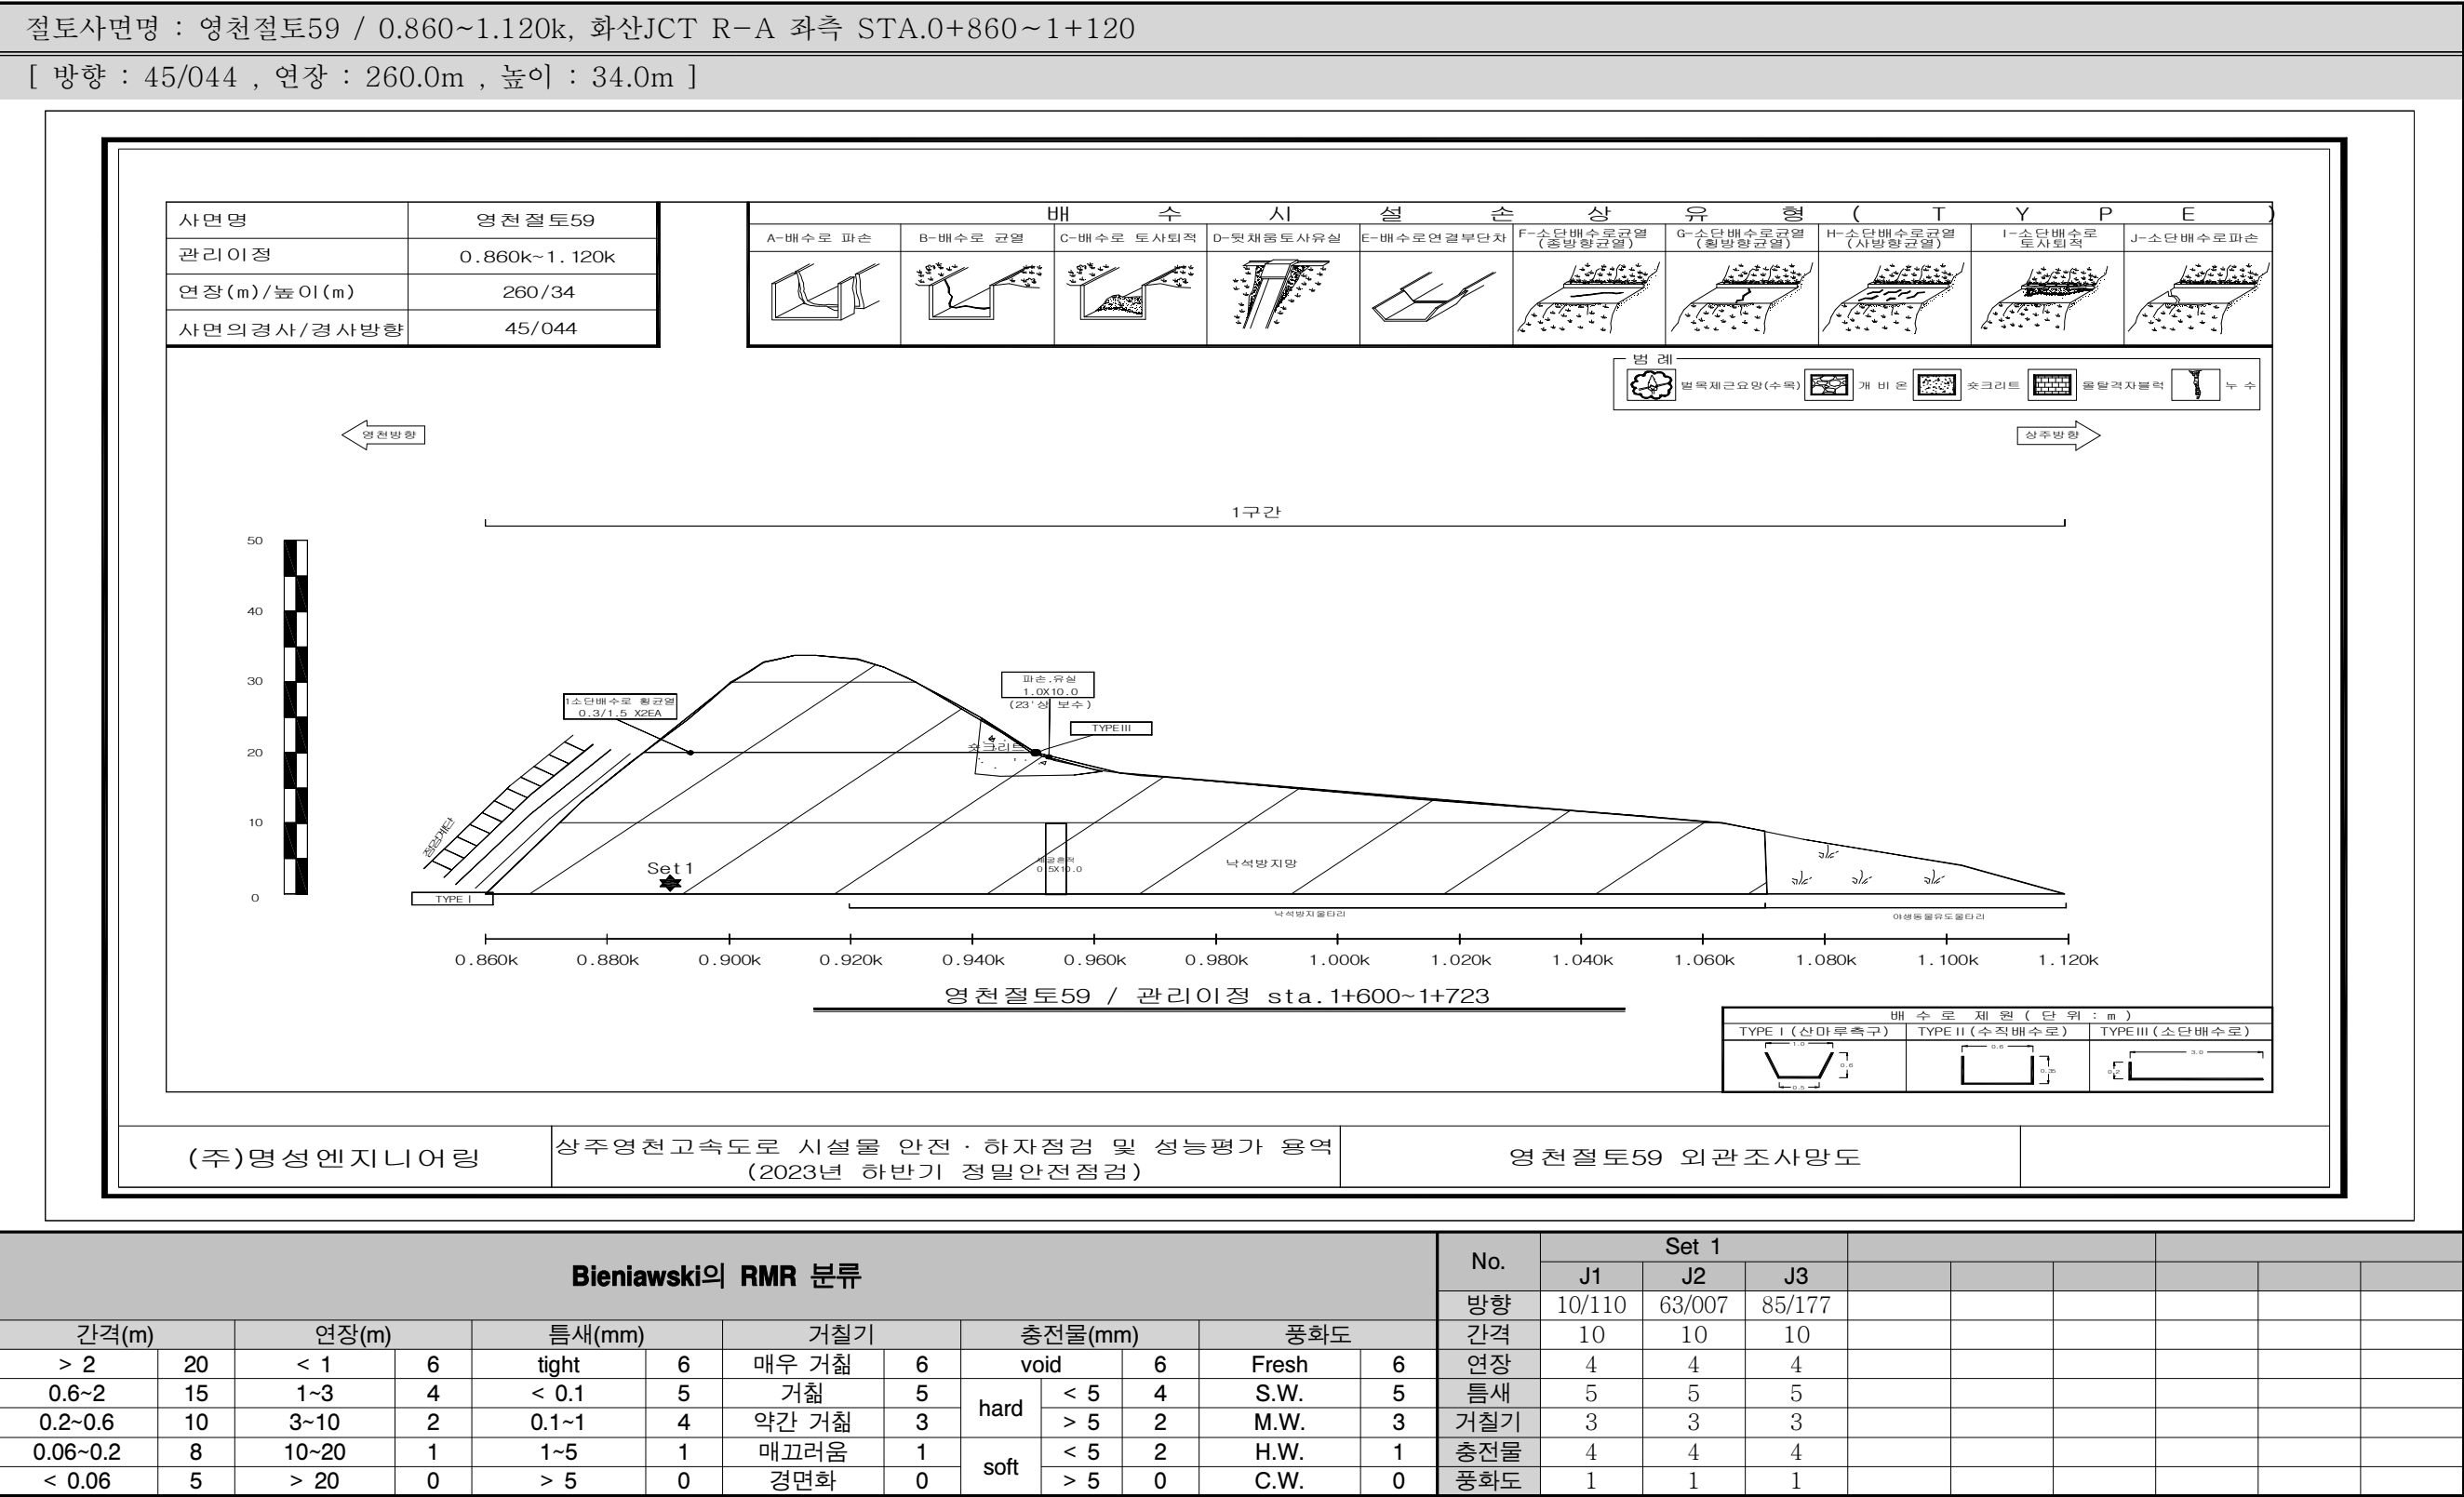
59.3.2 외관조사 결과 현황도(Face Map)

1구간은 영천절토59의 관리이정 0.860~1.120k의 구간으로 연장 260.0m, 높이 34.0m로 구성 물질은 암반으로 사면전반에 걸쳐 보호공, 식생공, 배수시설이 시공되어 있는 상태이다.
