상주영천고속도로 시설물 안전·하자점검 및 성능평가 용역  
(2023년 하반기 정밀안전점검)

# 외 관 조 사 망 도

산하교

(주)명성엔지니어링

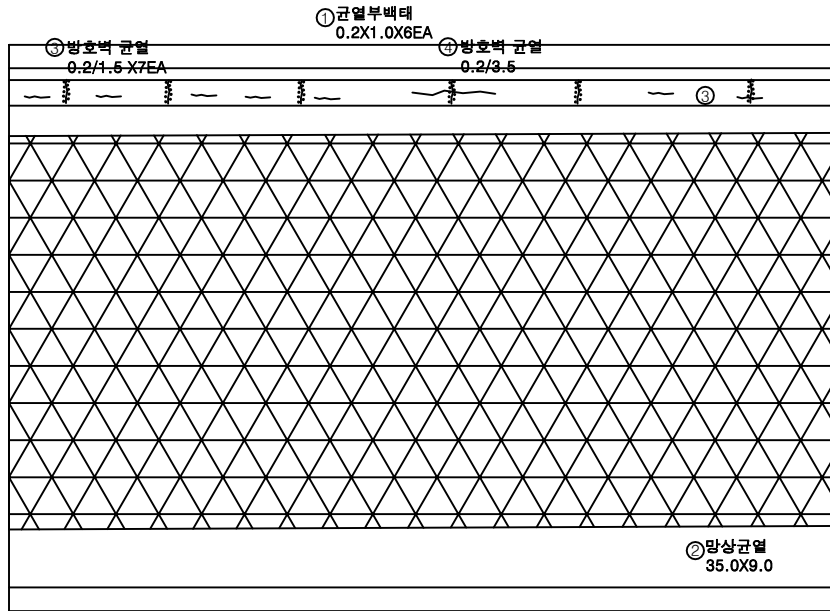
| 번호 | 구분 | 부재 | 손상내용 | 손상현황 | | | | | 비고 |
|---|---|---|---|---|---|---|---|---|---|
| 1 | 19하 | 방호벽 | 균열부백태 | | 0.2 | 1.0 | 1.20 | m | 6 |
| 2 | 19하 | 교면포장 | 망상균열 | | 35.0 | 9.0 | 315.00 | m | 1 |
| 3 | 23하 | 방호벽 | 방호벽 균열 | 0.2 | 1.5 | | 10.50 | m | 7 |
| 4 | 23하 | 방호벽 | 방호벽 균열 | 0.2 | 3.5 | | 3.50 | m | 1 |

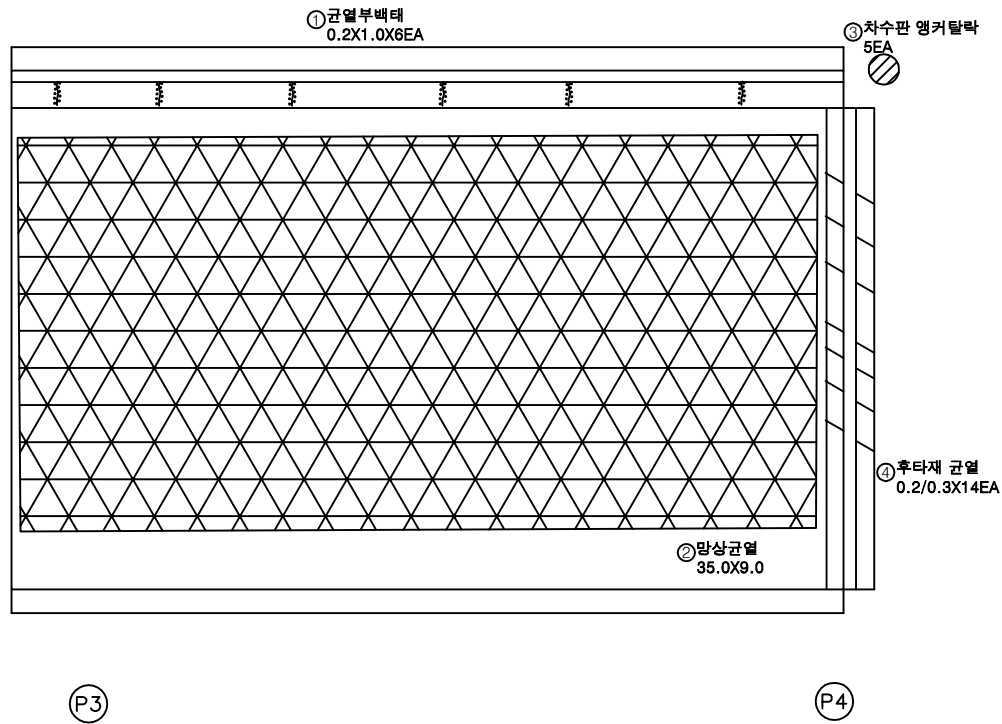
| 번호 | 구분 | 부재 | 손상내용 | 손상현황 | | | | | 비고 |
|---|---|---|---|---|---|---|---|---|---|
| 1 | 19하 | 방호벽 | 균열부백태 | | 0.2 | 1.0 | 1.20 | m | 6 |
| 2 | 19하 | 교면포장 | 망상균열 | | 35.0 | 9.0 | 315.00 | m | 1 |
| 4 | 19하 | 신속이음 | 후타재 균열 | 0.2 | 0.3 | | 4.20 | m | 14 |

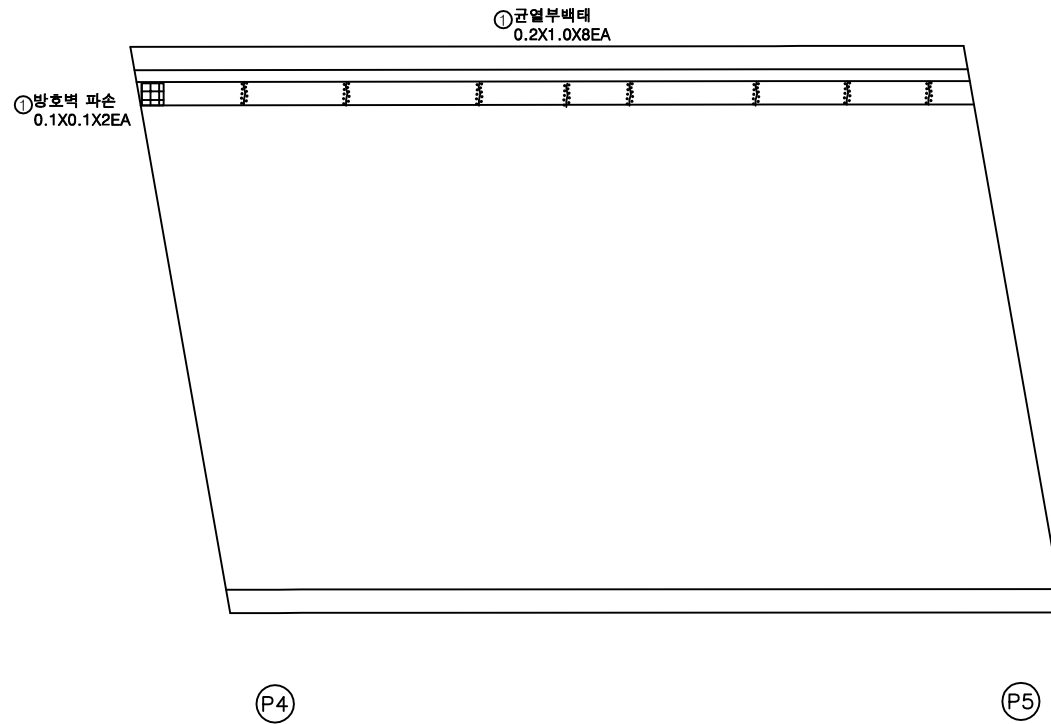
| 번호 | 구분 | 부재 | 손상내용 | 손상현황 | | | | | 비 고 |
|---|---|---|---|---|---|---|---|---|---|
| 1 | 19하 | 방호벽 | 균열부백태 | | 0.2 | 1.0 | 1.60 | m <sup>2</sup> | 8 |

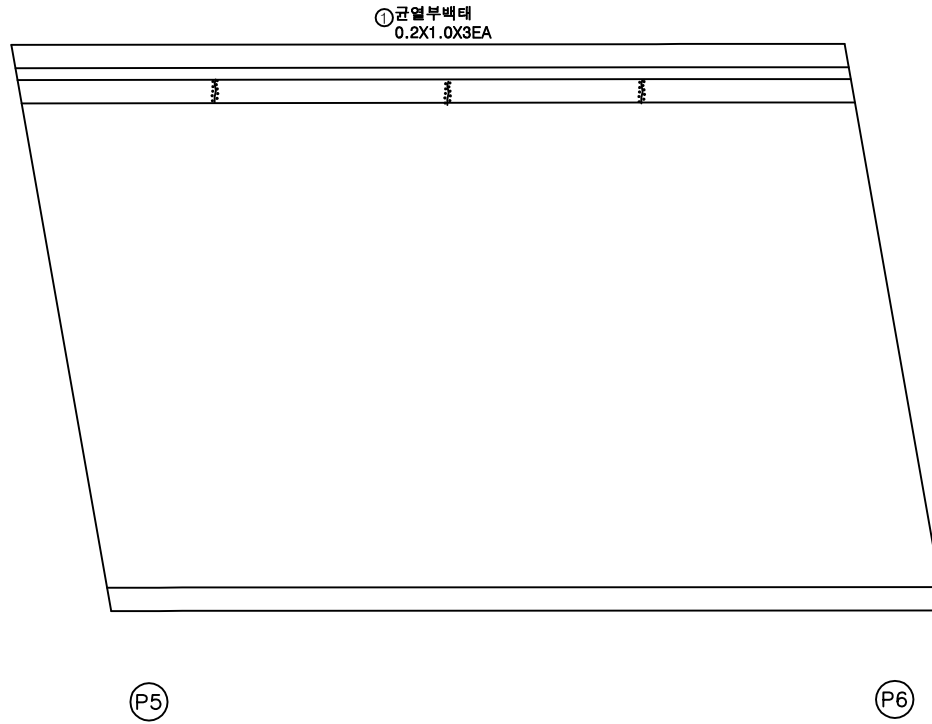
| 번호 | 구분 | 부재 | 손상내용 | 손상현황 | | | | | 비 고 |
|---|---|---|---|---|---|---|---|---|---|
| 1 | 19하 | 방호벽 | 균열부백태 | | 0.2 | 1.0 | 0.60 | m <sup>2</sup> | 3 |

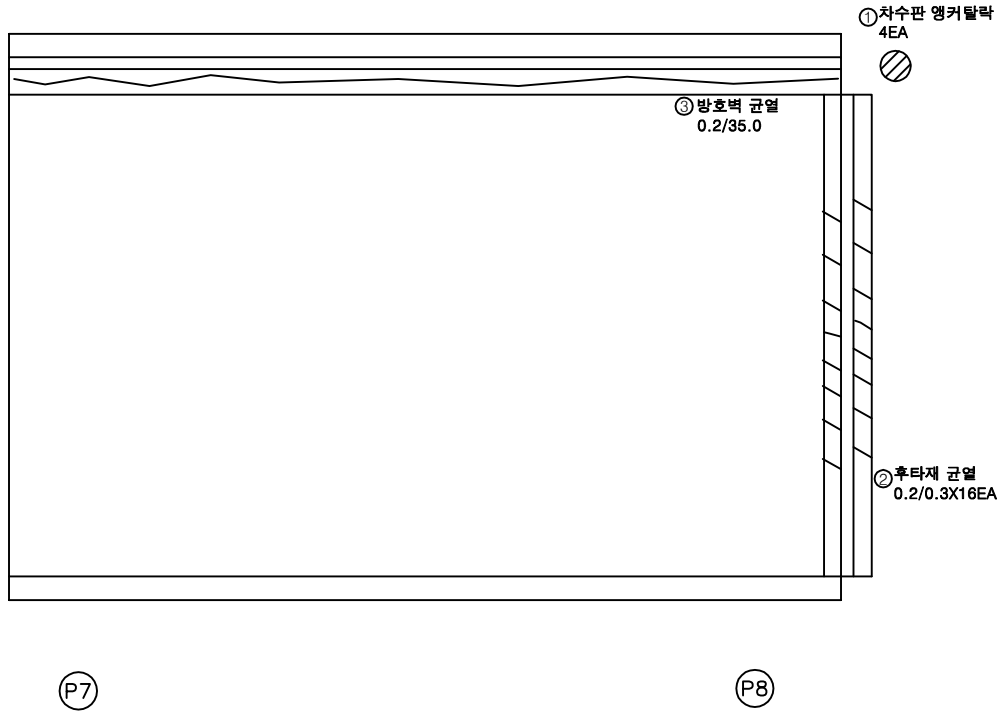
| 번호 | 구분 | 부재 | 손상내용 | 손상현황 | | | | | 비 고 |
|---|---|---|---|---|---|---|---|---|---|
| 2 | 19하 | 신축이음 | 후타재 균열 | 0.2 | 0.3 | | 4.80 | m | 16 |
| 3 | 23하 | 방호벽 | 방호벽 균열 | 0.2 | 35.0 | | 35.00 | m | 1 |

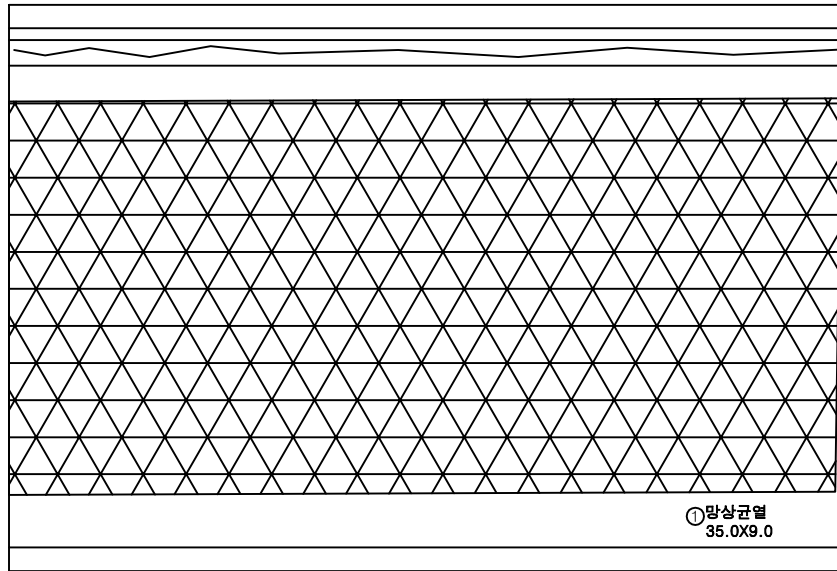
| 번호 | 구분 | 부재 | 손상내용 | 손상현황 | | | | | 비 고 |
|---|---|---|---|---|---|---|---|---|---|
| 1 | 19하 | 교면포장 | 망상균열 | | 35.0 | 9.0 | 315.00 | m <sup>2</sup> | 1 |
| 2 | 23하 | 방호벽 | 방호벽 균열 | 0.2 | 35.0 | | 35.00 | m | 1 |

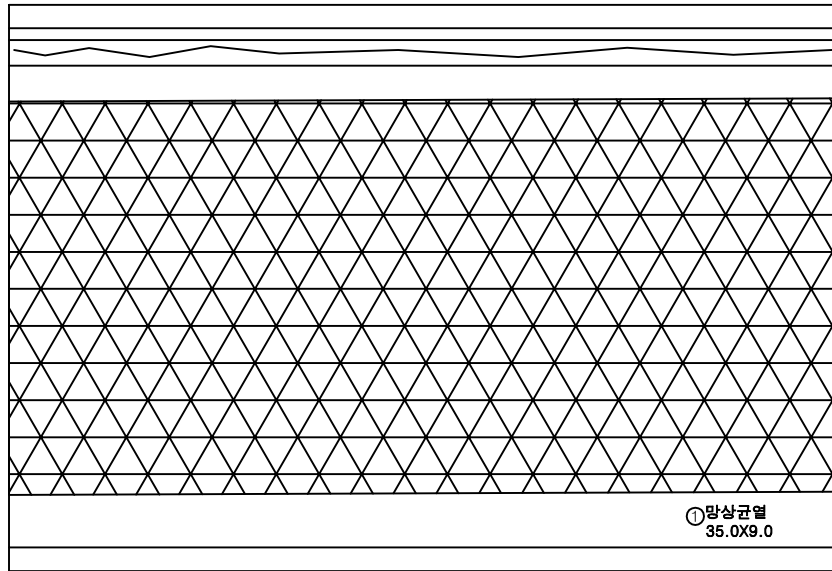
| 번호 | 구분 | 부재 | 손상내용 | 손상현황 | | | | | 비고 |
|---|---|---|---|---|---|---|---|---|---|
| 1 | 19하 | 교면포장 | 망상균열 | | 35.0 | 9.0 | 315.00 | m <sup>2</sup> | 1 |
| 2 | 23하 | 방호벽 | 방호벽 균열 | 0.2 | 35.0 | | 35.00 | m | 1 |

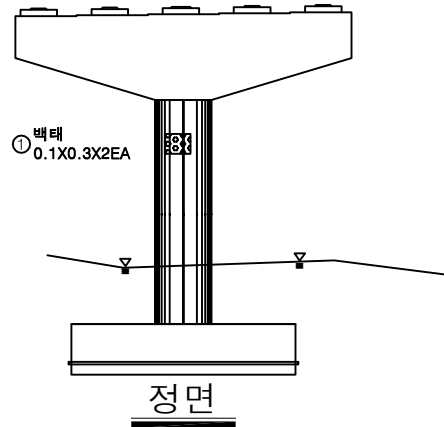
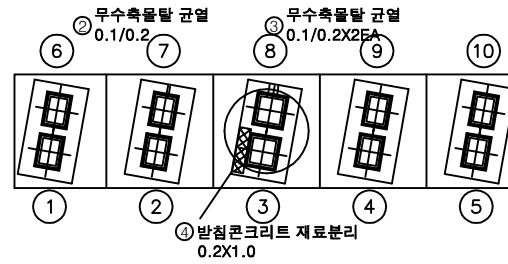
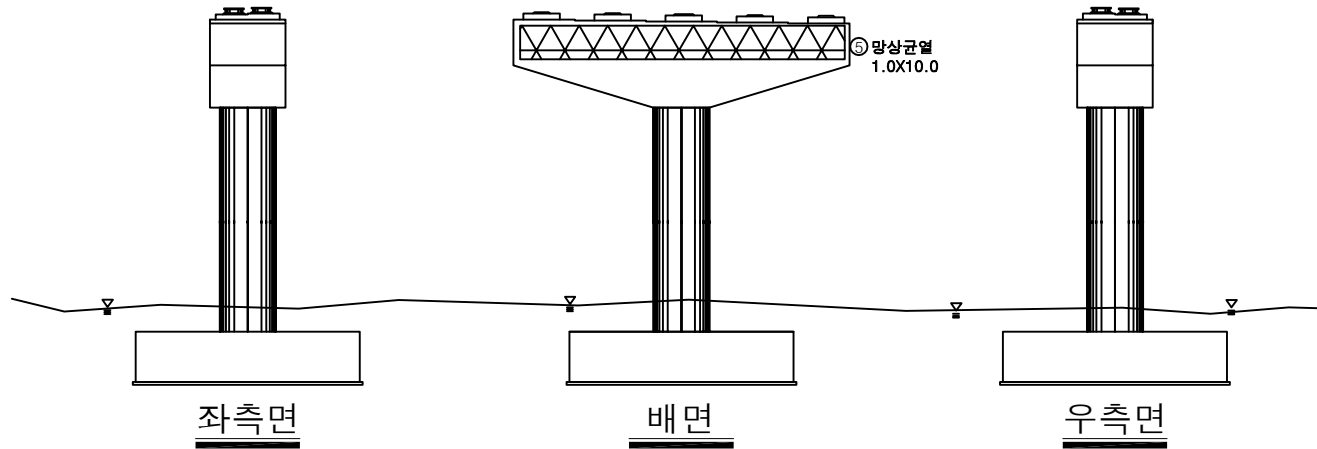
| 번호 | 구분 | 부재 | 손상내용 | 손상현황 | | | | | | 비고 |
|---|---|---|---|---|---|---|---|---|---|---|
| 1 | 19하 | 교각 | 균열(0.3mm미만) | 0.2 | 0.5 | | 0.50 | m | 1 | |
| 2 | 19하 | 교각 | 균열(0.3mm미만) | 0.2 | 0.5 | | 0.50 | m | 1 | |
| 3 | 19하 | 교량받침 | 받침콘크리트 균열 | 0.1 | 0.2 | | 0.20 | m | 1 | |
| 4 | 21하 | 교량받침 | 받침콘크리트 균열 | 0.1 | 0.2 | | 0.20 | m | 1 | |
| 5 | 21하 | 교각 | 균열(0.3mm미만) | 0.2 | 1.0 | | 1.00 | m | 1 | |
| 6 | 23하 | 교각 | 균열(0.3mm미만) | 0.2 | 0.5 | | 0.50 | m | 1 | |

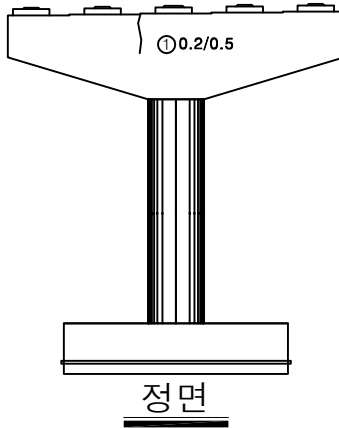
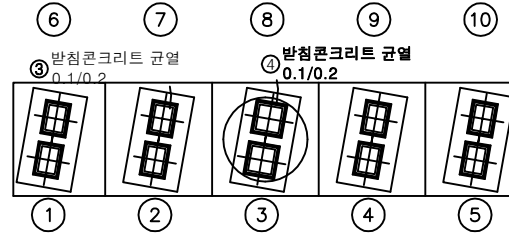
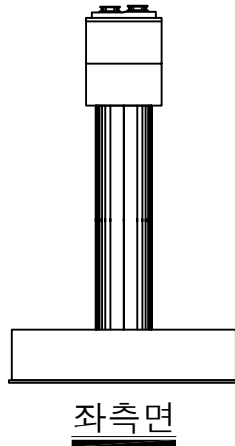
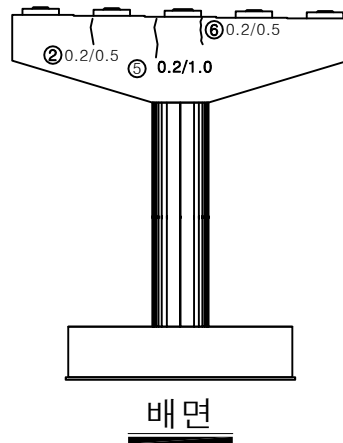
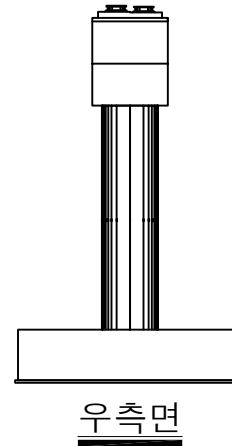
| 번호 | 구분 | 부재 | 손상내용 | 손상현황 | | | | | | 비 고 |
|---|---|---|---|---|---|---|---|---|---|---|
| 1 | 23하 | 교각 | 균열(0.3mm미만) | 0.2 | 1.0 | | 10.00 | m | 10 | |

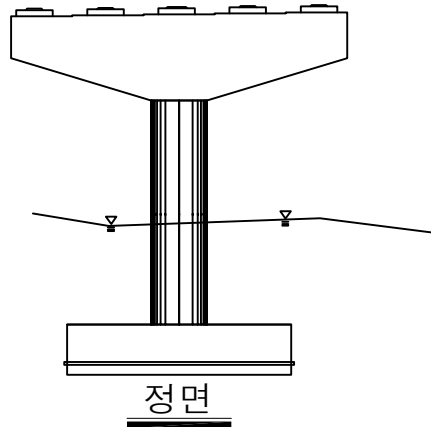
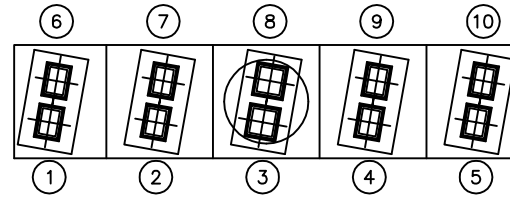
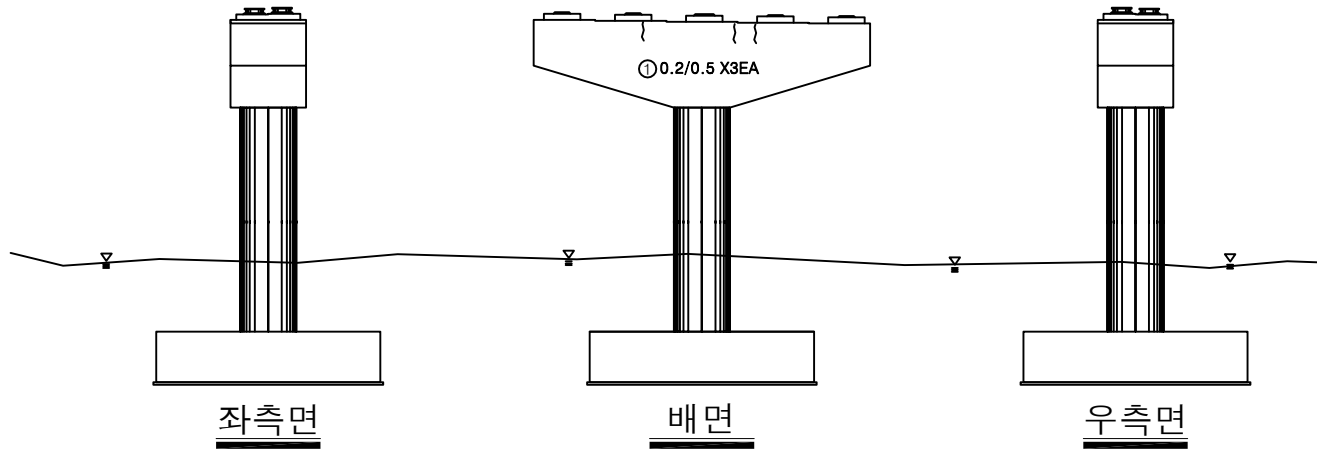
| 번호 | 구분 | 부재 | 손상내용 | 손상현황 | | | | | 비고 |
|---|---|---|---|---|---|---|---|---|---|
| 1 | 19하 | 교각 | 망상균열 | | 5.0 | 2.0 | 10.00 | m <sup>2</sup> | 1 |
| 3 | 21하 | 교각 | 망상균열 | | 10.0 | 2.0 | 20.00 | m <sup>2</sup> | 1 |
| 4 | 23하 | 교각 | 망상균열 | | 10.0 | 2.0 | 20.00 | m <sup>2</sup> | 1 |

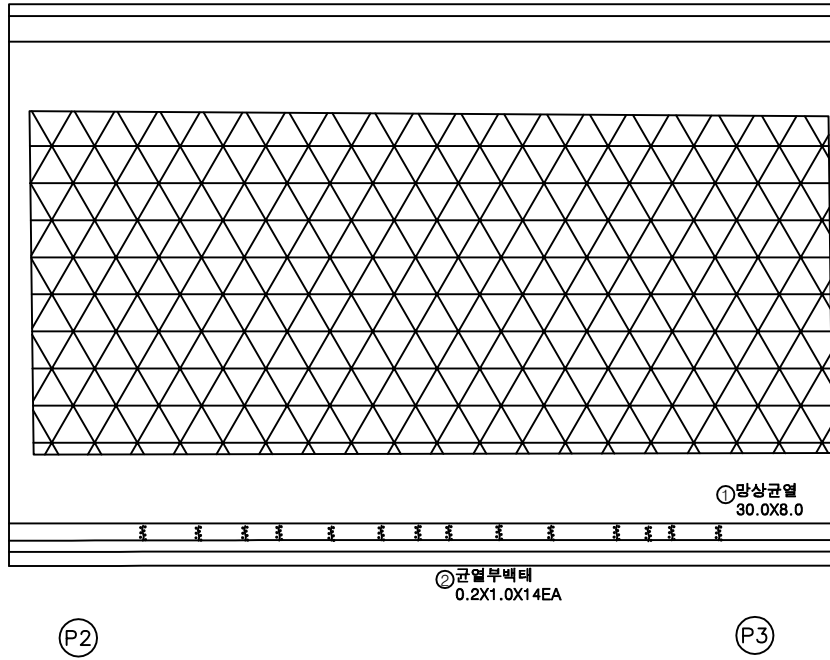
| 번호 | 구분 | 부재 | 손상내용 | 손상현황 | | | | | | 비 고 |
|---|---|---|---|---|---|---|---|---|---|---|
| 1 | 19하 | 교면포장 | 망상균열 | | 30.0 | 8.0 | 240.00 | m <sup>2</sup> | 1 | |
| 2 | 19하 | 방호벽 | 균열부백테 | | 0.2 | 1.0 | 2.80 | m <sup>2</sup> | 14 | |

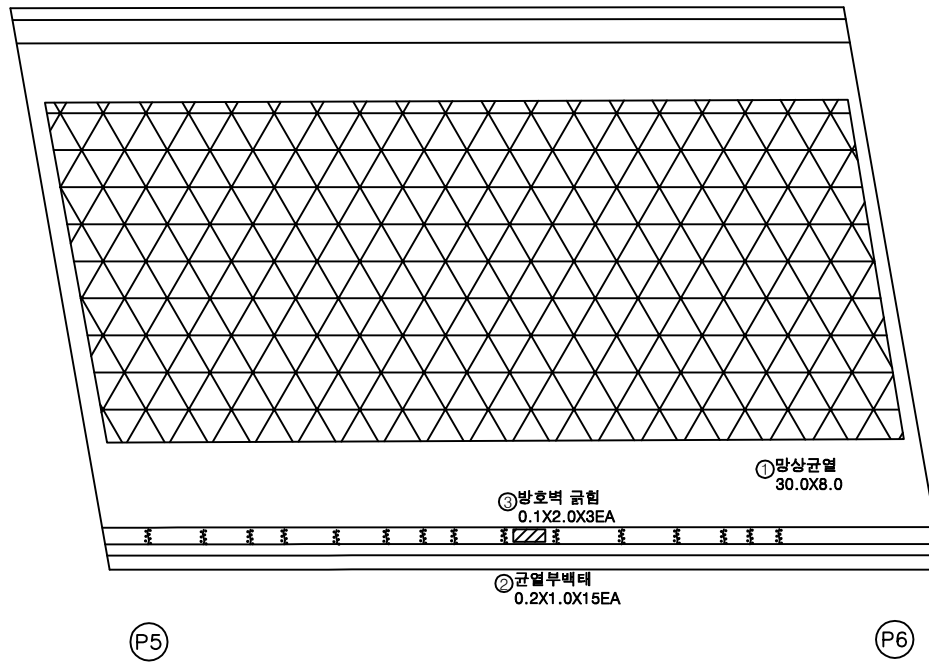
| 번호 | 구분 | 부재 | 손상내용 | 손상현황 | | | | | | 비고 |
|---|---|---|---|---|---|---|---|---|---|---|
| 1 | 19하 | 교면포장 | 망상균열 | | 30.0 | 8.0 | 240.00 | m <sup>2</sup> | 1 | |
| 2 | 19하 | 방호벽 | 균열부백테 | | 0.2 | 1.0 | 3.00 | m <sup>2</sup> | 15 | |

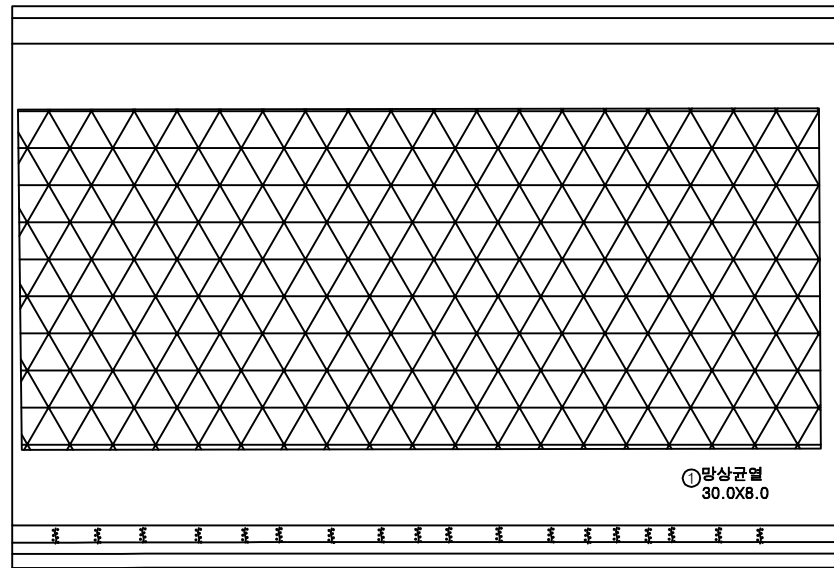
P6

| 번호 | 구분 | 부재 | 손상내용 | 손상현황 | | | | | 비 고 |
|---|---|---|---|---|---|---|---|---|---|
| 1 | 19하 | 교면포장 | 망상균열 | | 30.0 | 8.0 | 240.00 | m <sup>2</sup> | 1 |
| 2 | 19하 | 방호벽 | 균열부백터 | | 0.2 | 1.0 | 3.60 | m <sup>2</sup> | 18 |

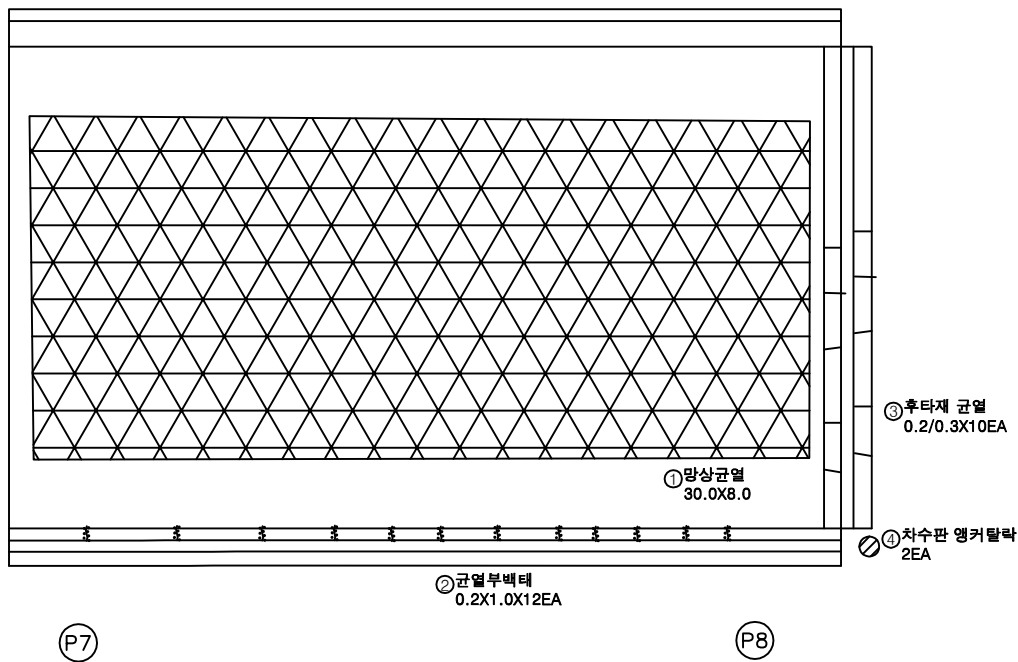
| 번호 | 구분 | 부재 | 손상내용 | 손상현황 | | | | | 비 고 |
|---|---|---|---|---|---|---|---|---|---|
| 1 | 19하 | 교면포장 | 망상균열 | | 30.0 | 8.0 | 240.00 | m <sup>2</sup> | 1 |
| 2 | 19하 | 방호벽 | 균열부백테 | | 0.2 | 1.0 | 2.40 | m <sup>2</sup> | 12 |
| 3 | 19하 | 신속이음 | 후타재 균열 | 0.2 | 0.3 | | 3.00 | m | 10 |

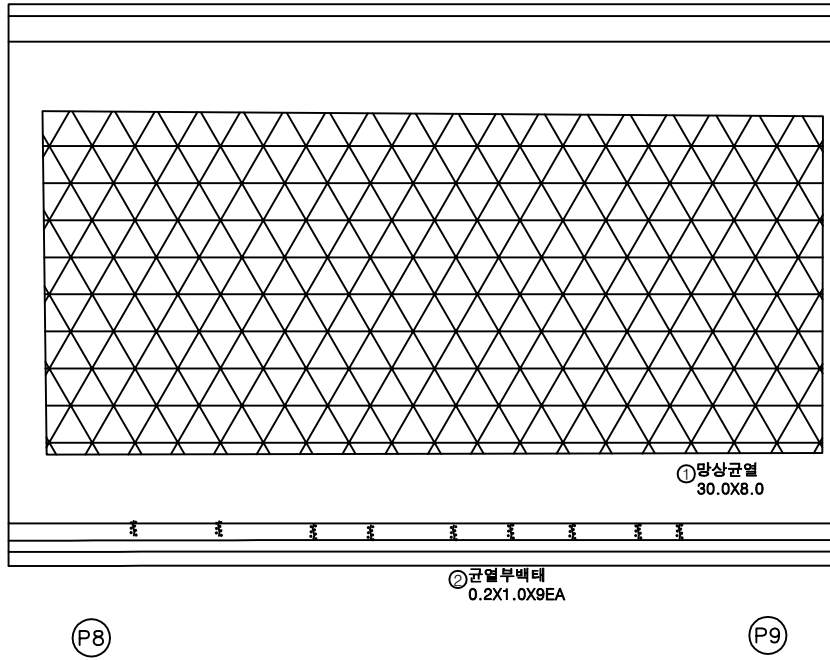
| 번호 | 구분 | 부재 | 손상내용 | 손상현황 | | | | | 비고 |
|---|---|---|---|---|---|---|---|---|---|
| 1 | 19하 | 교면포장 | 망상균열 | | 30.0 | 8.0 | 240.00 | m <sup>2</sup> | 1 |

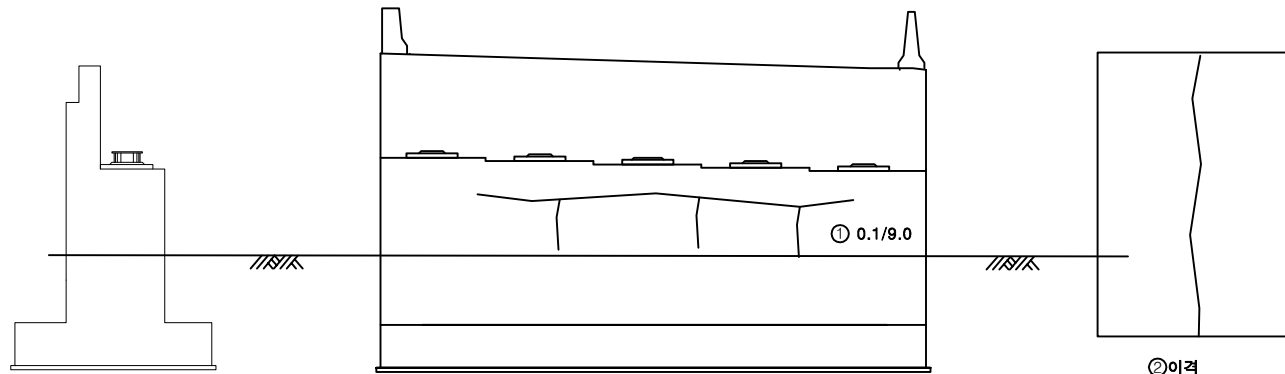
날개벽

| 번호 | 구분 | 부재 | 손상내용 | 손상현황 | | | | | 비 고 |
|---|---|---|---|---|---|---|---|---|---|
| 1 | 19하 | 교대 | 균열(0.3mm미만) | 0.1 | 0.5 | | 1.00 | m | 2 |
| 2 | 23하 | 교대 | 균열(0.3mm미만) | 0.1 | 0.5 | | 0.50 | m | 1 |
| 3 | 23하 | 교대 | 균열(0.3mm미만) | 0.2 | 8.0 | | 8.00 | m | 1 |

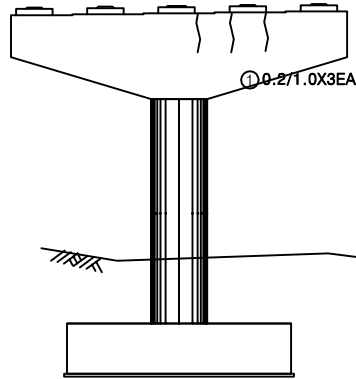
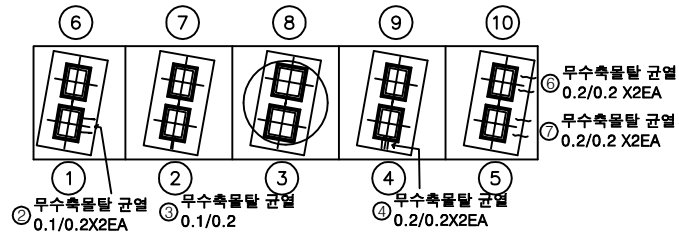
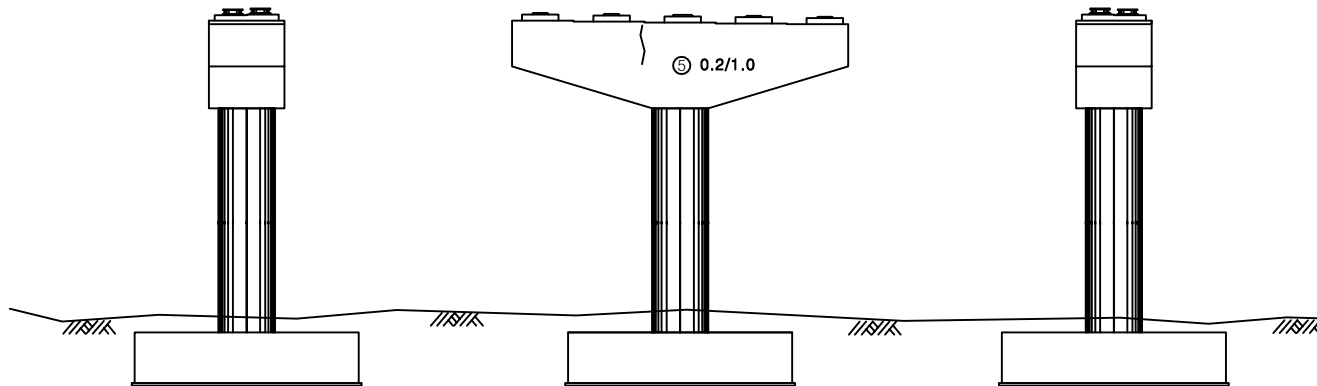
| 번호 | 구분 | 부재 | 손상내용 | 손상현황 | | | | | 비고 |
|---|---|---|---|---|---|---|---|---|---|
| 1 | 19하 | 교각 | 균열(0.3mm미만) | 0.2 | 1.0 | | 3.00 | m | 3 |
| 2 | 19하 | 교량받침 | 무수축물탈 균열 | 0.1 | 0.2 | | 0.40 | m | 2 |
| 3 | 19하 | 교량받침 | 무수축물탈 균열 | 0.1 | 0.2 | | 0.20 | m | 1 |
| 4 | 19하 | 교량받침 | 무수축물탈 균열 | 0.2 | 0.2 | | 0.40 | m | 2 |
| 5 | 19하 | 교각 | 균열(0.3mm미만) | 0.2 | 1.0 | | 1.00 | m | 1 |
| 6 | 21하 | 교량받침 | 무수축물탈 균열 | 0.2 | 0.2 | | 0.40 | m | 2 |
| 7 | 21하 | 교량받침 | 무수축물탈 균열 | 0.2 | 0.2 | | 0.40 | m | 2 |

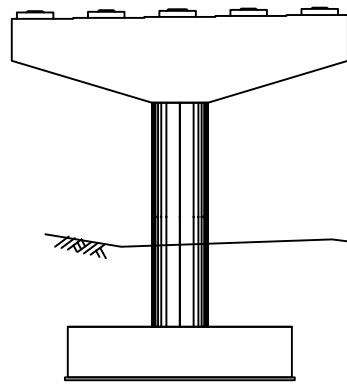
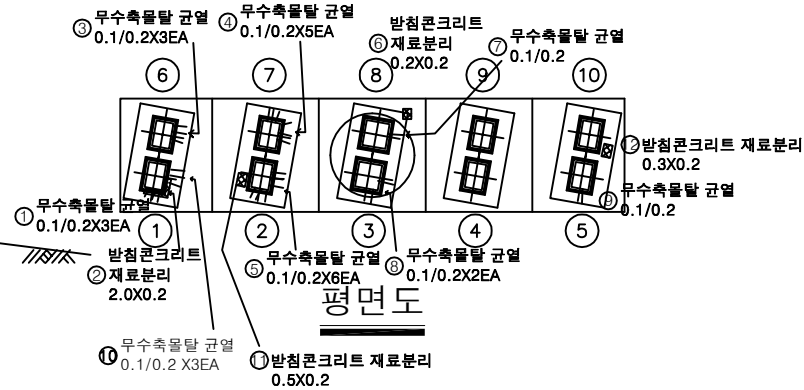
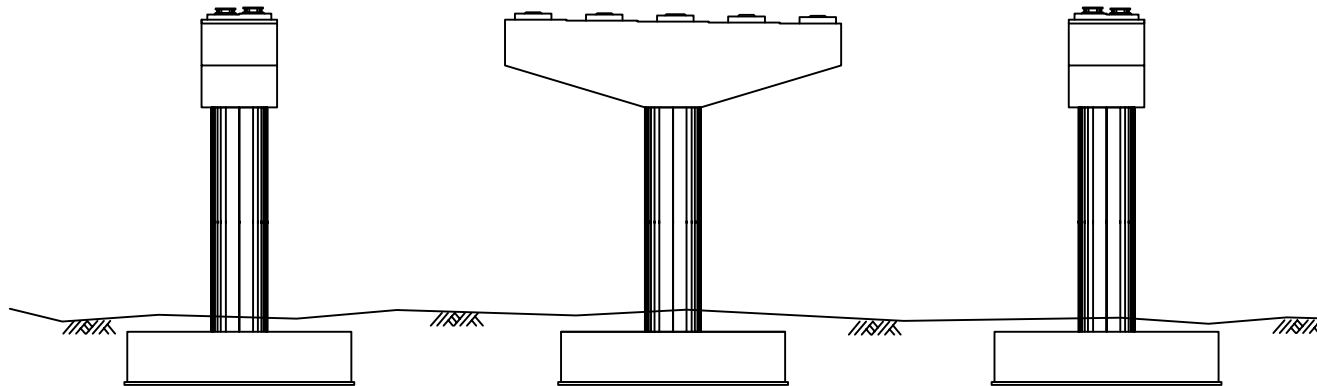
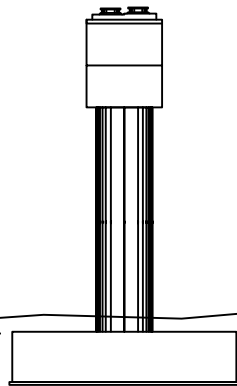
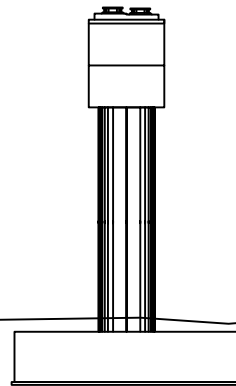
| 번호 | 구분 | 부재 | 손상내용 | 손상현황 | | | | | 비고 |
|---|---|---|---|---|---|---|---|---|---|
| 1 | 19하 | 교량받침 | 무수축물탈 균열 | 0.1 | 0.2 | | 0.60 | m | 3 |
| 3 | 19하 | 교량받침 | 무수축물탈 균열 | 0.1 | 0.2 | | 0.60 | m | 3 |
| 4 | 19하 | 교량받침 | 무수축물탈 균열 | 0.1 | 0.2 | | 1.00 | m | 5 |
| 5 | 19하 | 교량받침 | 무수축물탈 균열 | 0.1 | 0.2 | | 1.20 | m | 6 |
| 7 | 19하 | 교량받침 | 무수축물탈 균열 | 0.1 | 0.2 | | 0.20 | m | 1 |
| 8 | 19하 | 교량받침 | 무수축물탈 균열 | 0.1 | 0.2 | | 0.40 | m | 2 |
| 9 | 19하 | 교량받침 | 무수축물탈 균열 | 0.1 | 0.2 | | 0.20 | m | 1 |
| 10 | 21하 | 교량받침 | 무수축물탈 균열 | 0.1 | 0.2 | | 0.60 | m | 3 |

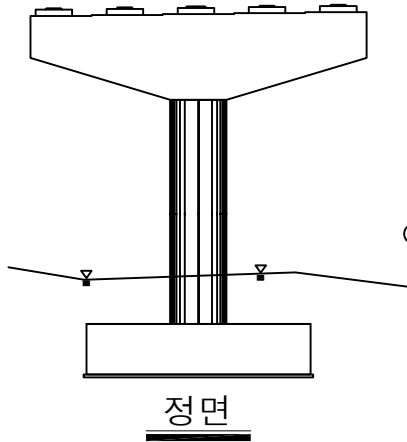
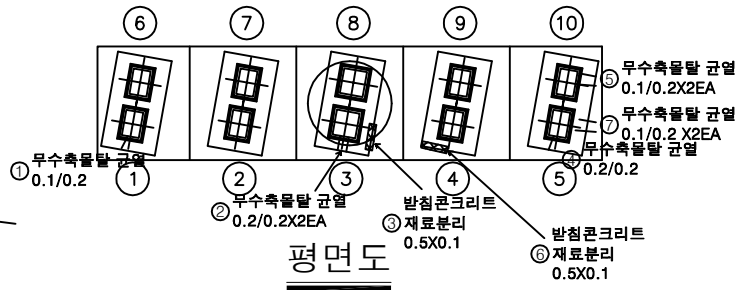
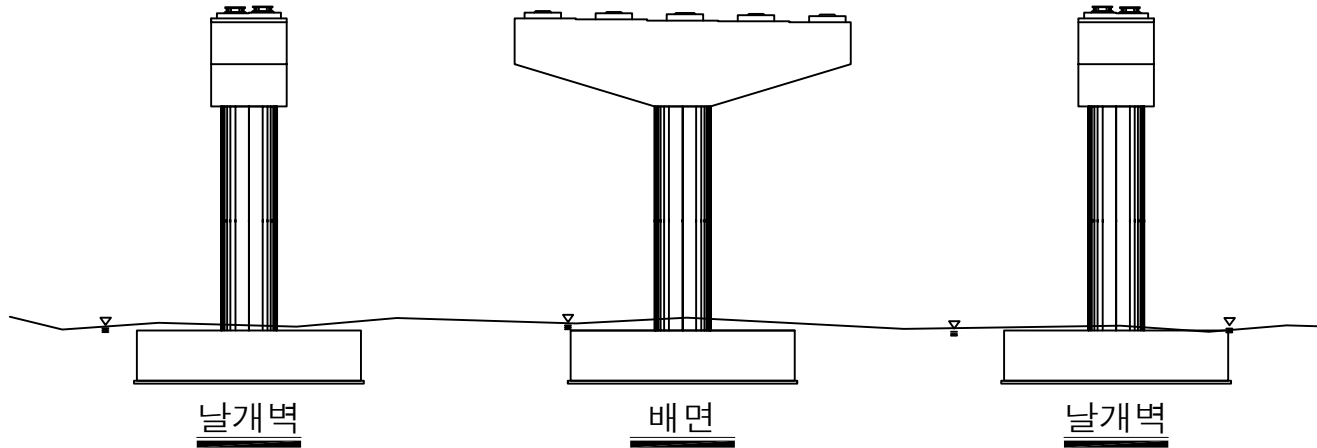
| 번호 | 구분 | 부재 | 손상내용 | 손상현황 | | | | | 비고 |
|---|---|---|---|---|---|---|---|---|---|
| 1 | 19하 | 교량받침 | 무수축물탈 균열 | 0.1 | 0.2 | | 0.20 | m | 1 |
| 2 | 19하 | 교량받침 | 무수축물탈 균열 | 0.2 | 0.2 | | 0.40 | m | 2 |
| 4 | 19하 | 교량받침 | 무수축물탈 균열 | 0.2 | 0.2 | | 0.20 | m | 1 |
| 5 | 19하 | 교량받침 | 무수축물탈 균열 | 0.1 | 0.2 | | 0.40 | m | 2 |
| 7 | 21하 | 교량받침 | 무수축물탈 균열 | 0.1 | 0.2 | | 0.40 | m | 2 |

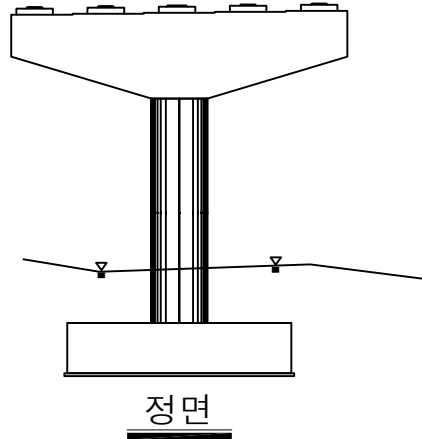
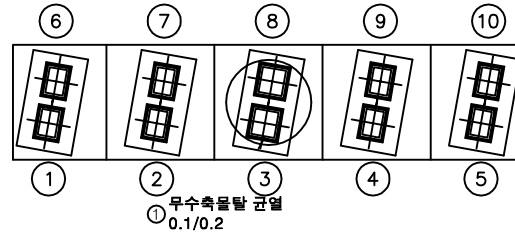
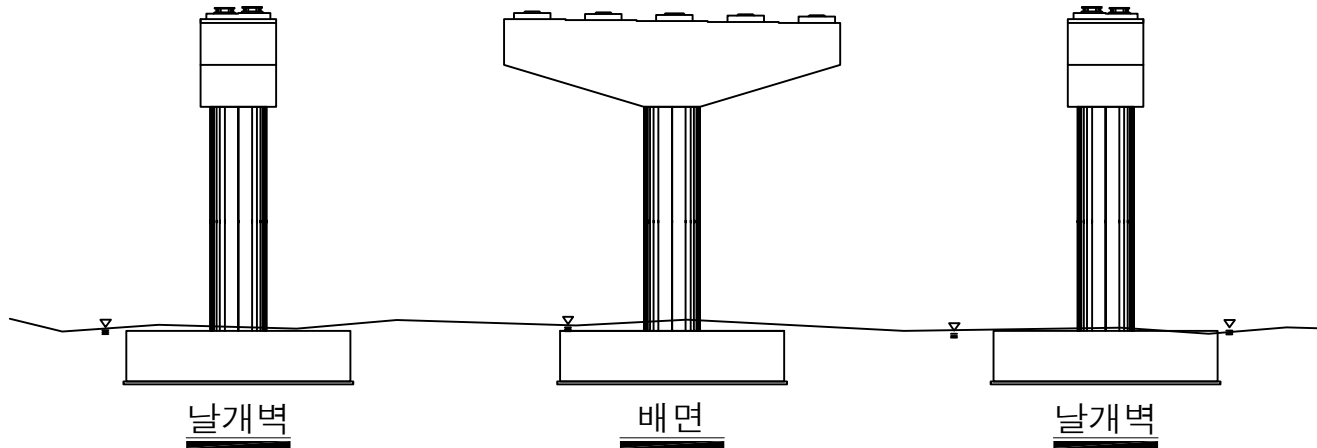
| 번호 | 구분 | 부재 | 손상내용 | 손상현황 | | | | | 비고 |
|---|---|---|---|---|---|---|---|---|---|
| 1 | 19하 | 교량받침 | 무수축물탈 균열 | 0.1 | 0.2 | | 0.20 | m | 1 |

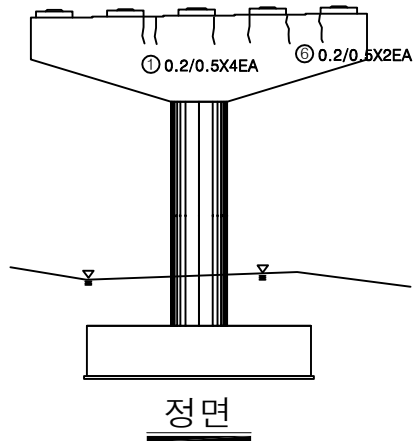
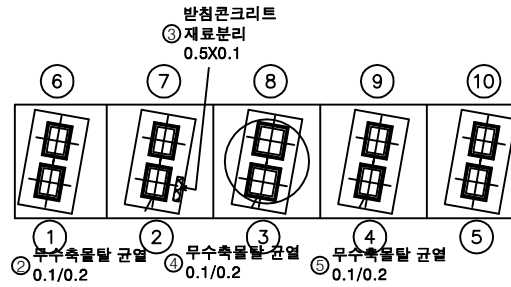
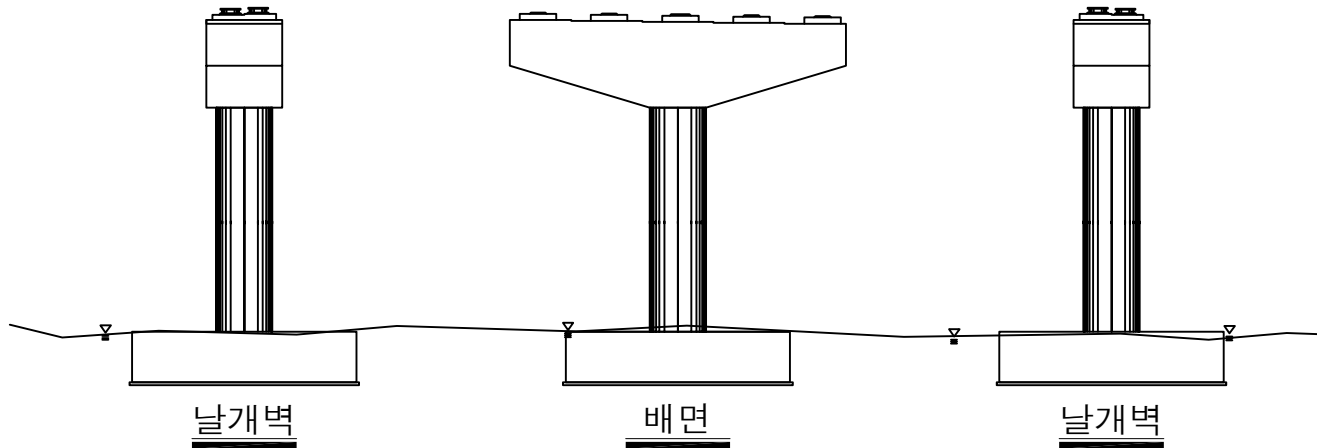
| 번호 | 구분 | 부재 | 손상내용 | 손상현황 | | | | | 비고 |
|---|---|---|---|---|---|---|---|---|---|
| 1 | 19하 | 교각 | 균열(0.3mm미만) | 0.2 | 0.5 | | 2.00 | m | 4 |
| 2 | 19하 | 교량받침 | 무수축물탈 균열 | 0.1 | 0.2 | | 0.20 | m | 1 |
| 4 | 19하 | 교량받침 | 무수축물탈 균열 | 0.1 | 0.2 | | 0.20 | m | 1 |
| 5 | 19하 | 교량받침 | 무수축물탈 균열 | 0.1 | 0.2 | | 0.20 | m | 1 |
| 6 | 23하 | 교각 | 균열(0.3mm미만) | 0.2 | 0.5 | | 1.00 | m | 2 |

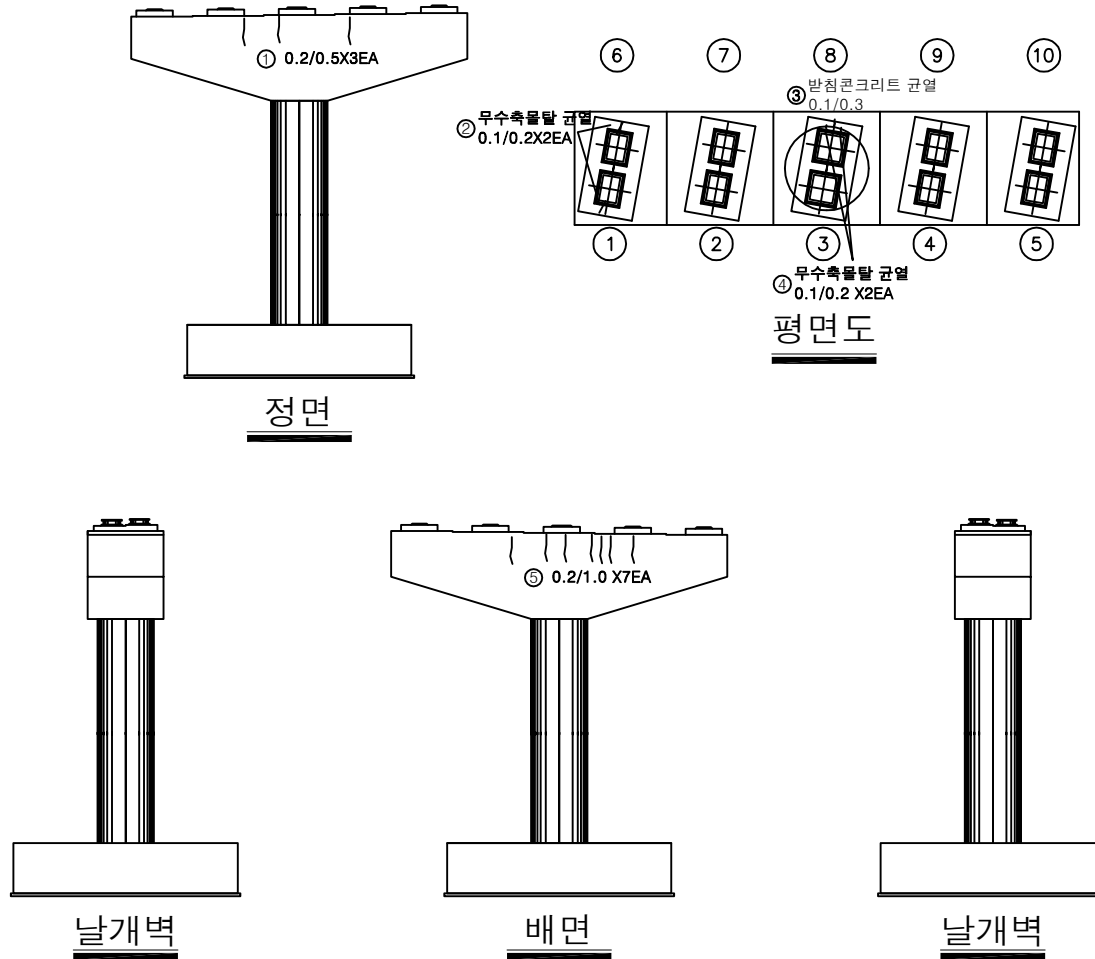
| 번호 | 구분 | 부재 | 손상내용 | 손상현황 | | | | | | 비 고 |
|---|---|---|---|---|---|---|---|---|---|---|
| 1 | 19하 | 교각 | 균열(0.3mm미만) | 0.2 | 0.5 | | 1.50 | m | 3 | |
