상주영천고속도로 시설물 안전·하자점검 및 성능평가 용역  
(2023년 하반기 정밀안전점검)

# 외 관 조 사 망 도

도개교

2023.12

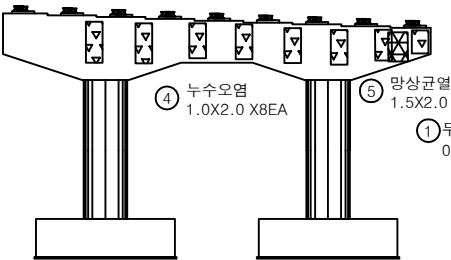
| 도면번호 | 50 |

| 번호 | 구분 | 부재 | 손상내용 | 손상현황 | | | | | 비 고 |
|---|---|---|---|---|---|---|---|---|---|
| 1 | 19하 | 교량받침 | 무수축물탈 균열 | 0.1 | 0.2 | | 0.40 | m | 2 |
| 3 | 19하 | 교량받침 | plate 부식 | | | | 2.00 | EA | 2 |
| 4 | 21하 | 교각 | 누수오염 | | 1.0 | 2.0 | 16.00 | m <sup>2</sup> | 8 |
| 5 | 21하 | 교각 | 망상균열 | | 1.5 | 2.0 | 3.00 | m <sup>2</sup> | 1 |
| 7 | 21하 | 교각 | 누수오염 | 0.5 | 2.0 | | 8.00 | m <sup>2</sup> | 8 |
| 8 | 23하 | 교량받침 | plate 부식 | | | | 16.00 | EA | 16 |

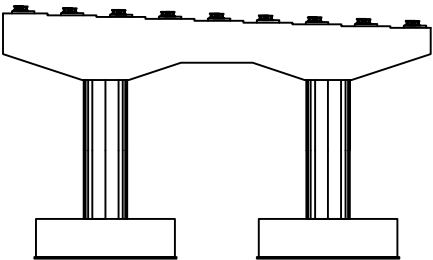
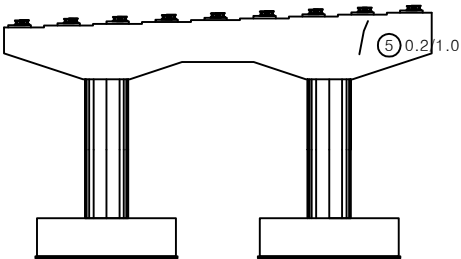
| 도면번호 | 51 |

| 번호 | 구분 | 부재 | 손상내용 | 손상현황 | | | | | | 비고 |
|---|---|---|---|---|---|---|---|---|---|---|
| 2 | 19하 | 교량발침 | plate 부식 | | | | 1.00 | EA | 1 | |
| 3 | 19하 | 교량발침 | 무수축물탈 균열 | 0.1 | 0.2 | | 0.60 | m | 3 | |
| 5 | 19하 | 교각 | 균열(0.3mm미만) | 0.2 | 1.0 | | 1.00 | m | 1 | |

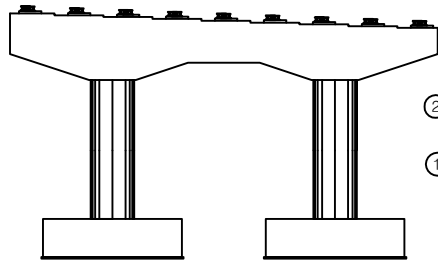
| 도면번호 | 52 |

| 번호 | 구분 | 부재 | 손상내용 | 손상현황 | | | | | 비 고 |
|---|---|---|---|---|---|---|---|---|---|
| 1 | 19하 | 교량받침 | 무수축물탈 균열 | 0.1 | 0.2 | | 1.00 | m | 5 |
| 2 | 19하 | 교량받침 | 무수축물탈 균열 | 0.1 | 0.2 | | 0.60 | m | 3 |
| 3 | 19하 | 교량받침 | 무수축물탈 균열 | 0.1 | 0.2 | | 0.60 | m | 3 |
| 4 | 19하 | 교량받침 | 무수축물탈 균열 | 0.1 | 0.2 | | 0.40 | m | 2 |
| 10 | 23하 | 교량받침 | 무수축물탈 균열 | 0.1 | 0.2 | | 0.40 | m | 2 |

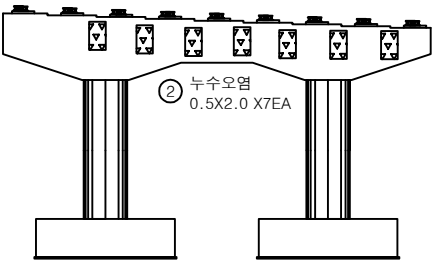
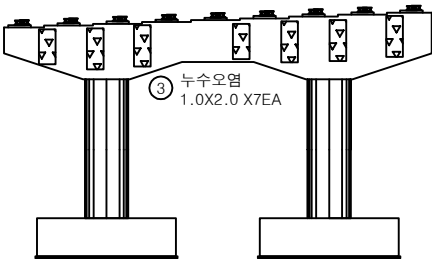
| 도면번호 | 53 |

| 번호 | 구분 | 부재 | 손상내용 | 손상현황 | | | | | | 비고 |
|---|---|---|---|---|---|---|---|---|---|---|
| 1 | 21하 | 교량받침 | plate 부식 | | | | 18.00 | EA | 18 | |
| 2 | 21하 | 교각 | 누수오염 | | 0.5 | 2.0 | 7.00 | m <sup>2</sup> | 7 | |
| 3 | 21하 | 교각 | 누수오염 | | 1.0 | 2.0 | 14.00 | m <sup>2</sup> | 7 | |
| 4 | 21하 | 교각 | 균열(0.3mm미만) | 0.2 | 1.0 | | 3.00 | m | 3 | |

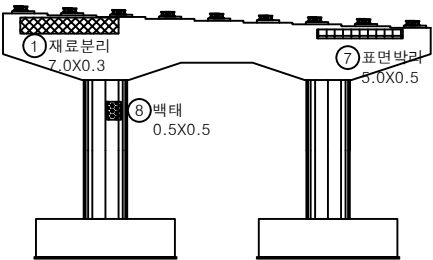
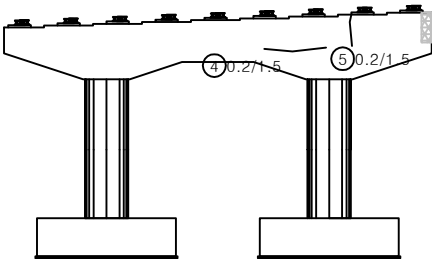
| 번호 | 구분 | 부재 | 손상내용 | 손상현황 | | | | | 비고 |
|---|---|---|---|---|---|---|---|---|---|
| 2 | 19하 | 교량받침 | 무수축물탈 균열 | 0.1 | 0.2 | | 1.20 | m | 6 |
| 3 | 19하 | 교량받침 | 무수축물탈 균열 | 0.1 | 0.2 | | 0.40 | m | 2 |
| 4 | 19하 | 교각 | 균열(0.3mm미만) | 0.2 | 1.5 | | 1.50 | m | 1 |
| 5 | 19하 | 교각 | 균열(0.3mm미만) | 0.2 | 1.5 | | 1.50 | m | 1 |
| 6 | 19하 | 교각 | 망상균열 | | 0.5 | 1.5 | 0.75 | m <sup>2</sup> | 1 23호 보강 |
| 9 | 23하 | 교각 | 망상균열 | | 2.0 | 1.0 | 2.00 | m <sup>2</sup> | 1 |
