상주영천고속도로 시설물 안전·하자점검 및 성능평가 용역  
(2023년 하반기 정밀안전점검)

# 외 관 조 사 망 도

오로교

2023.12

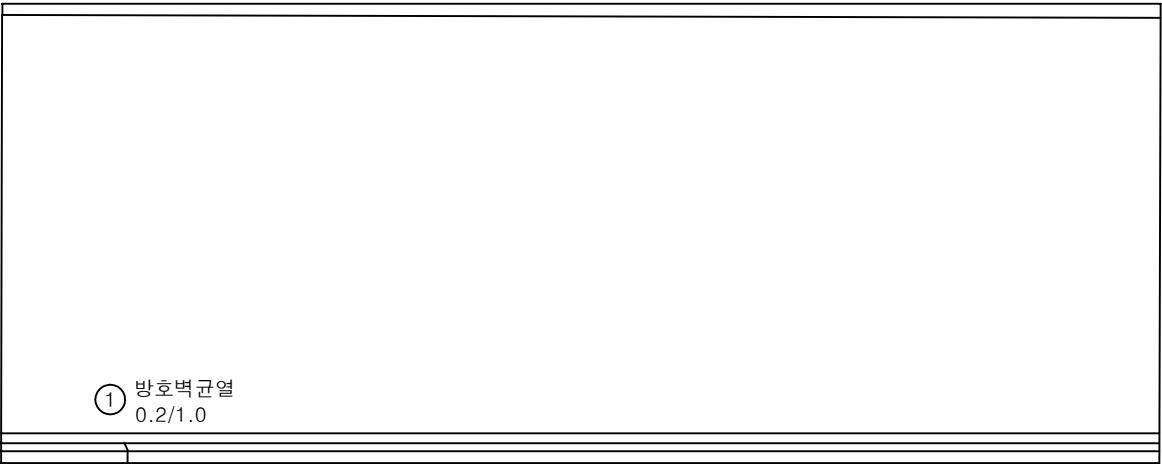
| 번호 | 구분 | 부재 | 손상내용 | 손상현황 | | | | | | 비고 |
|---|---|---|---|---|---|---|---|---|---|---|
| 1 | 19하 | 신축이음 | 후타재 균열 | 0.2 | 0.5 | | 2.50 | m | 5 | |
| 3 | 21하 | 방호벽 | 방호벽 균열 | 0.2 | 1.5 | | 1.50 | m | 1 | |
