## 01. 낙동JCT교

## 손상현황 사진

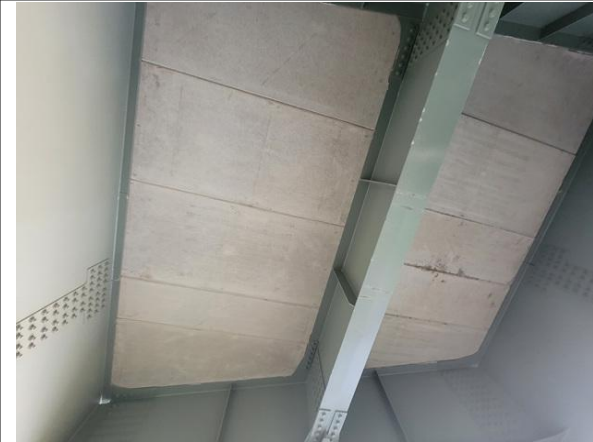
| 손상현황 | • 바닥판하면 상태양호 | 손상현황 | • 바닥판하면 상태양호 |

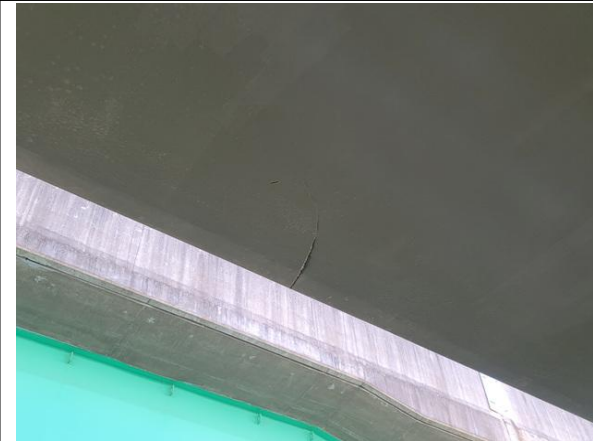
| 손상현황 | • S1-G1 도장긫힘 (0.1m×0.3m×2EA) | 손상현황 | • S1-G4 도장긫힘 (0.1m×0.5m) |
| 원 인 | • 시공초기 외부 충격 등 | 원 인 | • 시공초기 외부 충격 등 |

| 조치방안 | • 재도장 | 조치방안 | • 재도장 |

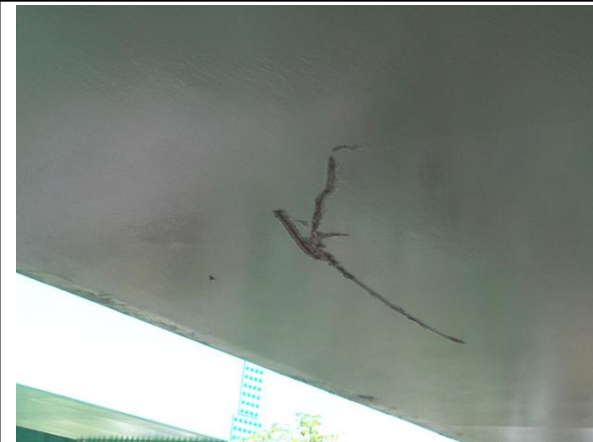
| 손상현황 | • S3-G4 도장손상 (0.1m×1.0m) | 손상현황 | • S3-G4 도장손상 (0.1m×1.0m) |
| 원 인 | • 시공초기 외부 충격 등 | 원 인 | • 시공초기 외부 충격 등 |

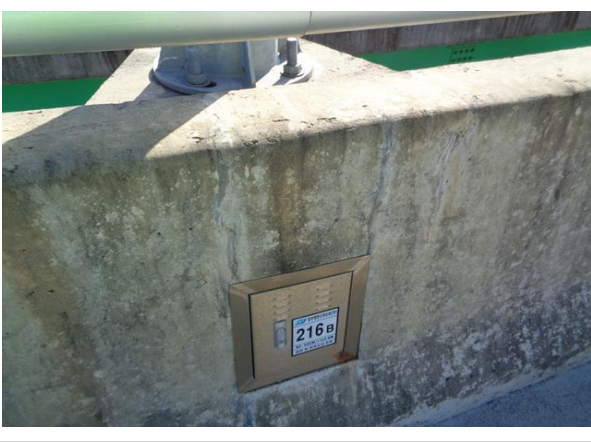
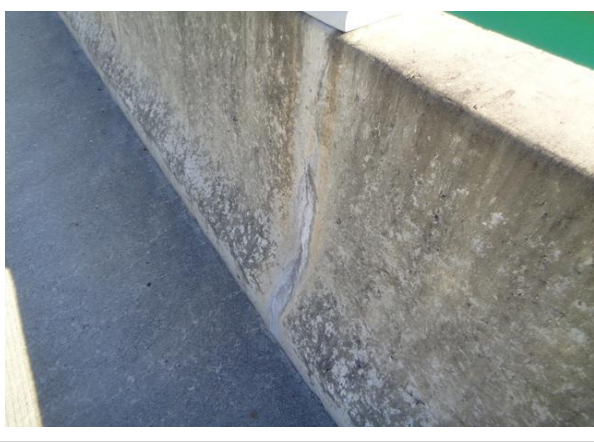
| 손상현황 | • S1 방호벽 균열부백태(0.1m×1.0m×3EA) | 손상현황 | • S1 방호벽 균열부백태(0.1m×1.0m×3EA) |
| 원 인 | • 건조수축, 공용기간 증가, 우수유입 | 원 인 | • 건조수축, 공용기간 증가, 우수유입 |

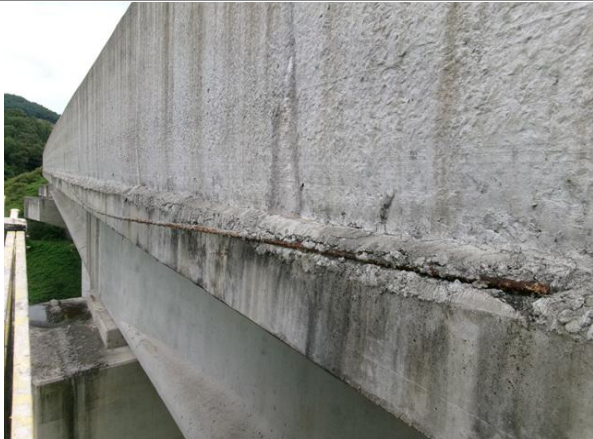
| 손상현황 | • S7 철근노출 (0.1m×6.0m) | 손상현황 | • S7 철근노출 (0.1m×6.0m) |
| 원 인 | • 시공시 다짐미흡, 피복부족 | 원 인 | • 시공시 다짐미흡, 피복부족 |

| 조치방안 | • 단면보수+방청 | 조치방안 | • 단면보수+방청 |

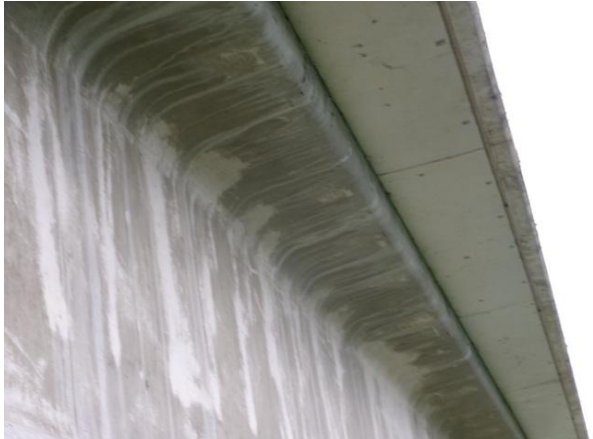
| 손상현황 | • S8-G1 백태(0.1m×0.5m×8EA)-금회 | 손상현황 | • S8-G1 백태(0.1m×0.5m×8EA)-21년 |
| 원 인 | • 외부 우수유입 | 원 인 | • 외부 우수유입 |

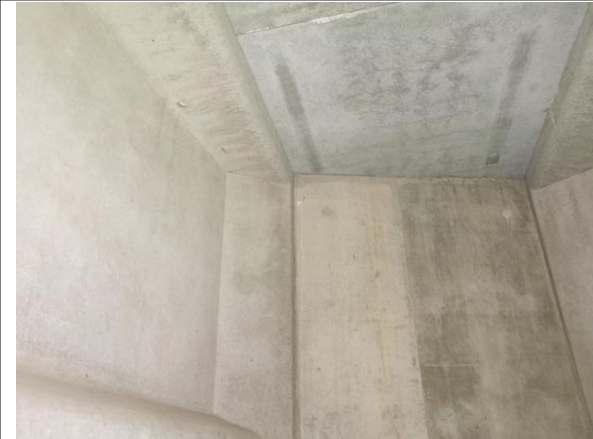
| 손상현황 | • S3 백태(0.2m×0.3m×5EA) | 손상현황 | • S3 백태(0.2m×0.3m×5EA) |
| 원 인 | • 외부 우수유입 | 원 인 | • 외부 우수유입 |

| 조치방안 | • 표면처리 | 조치방안 | • 표면처리 |

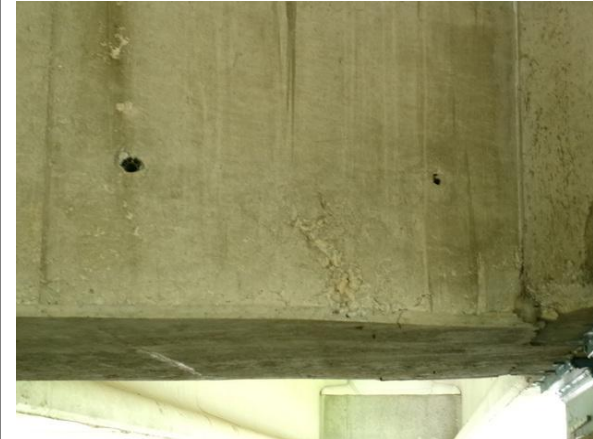
| 손상현황 | • S7 재료분리(2.0m×0.1m) | 손상현황 | • S7 재료분리(2.0m×0.1m) |
| 원 인 | • 다짐미흡, 거푸지 조기탈형 등 | 원 인 | • 다짐미흡, 거푸지 조기탈형 등 |

| 조치방안 | • 단면보수 | 조치방안 | • 단면보수 |

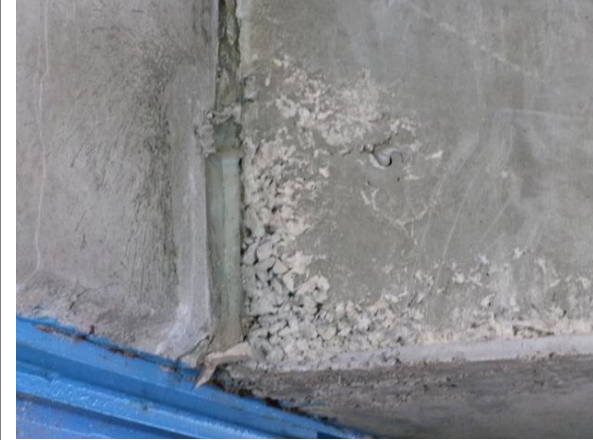
| 손상현황 | • S8 재료분리(0.5m×0.5m) | 손상현황 | • S8 재료분리(0.5m×0.5m) |
| 원 인 | • 다짐미흡, 거푸지 조기탈형 등 | 원 인 | • 다짐미흡, 거푸지 조기탈형 등 |

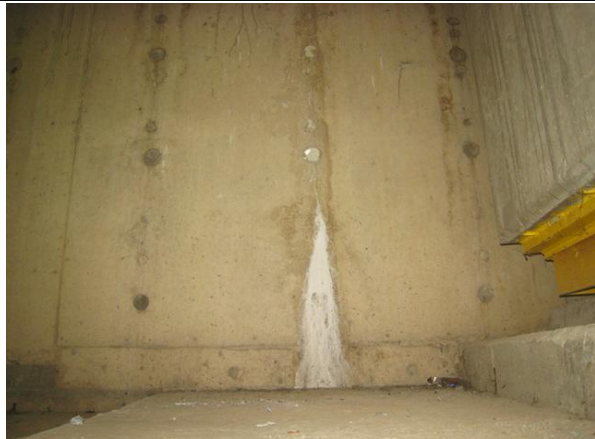
| 손상현황 | • A1 백태 (0.3m × 0.5m) | 손상현황 | • A2 법면 밀림 (15.0m) |
| 원 인 | • 외부 우수유입 | 원 인 | • 법면침하, 외부 우수유입 등 |

| 조치방안 | • 표면처리 | 조치방안 | • 블록 재설치 |

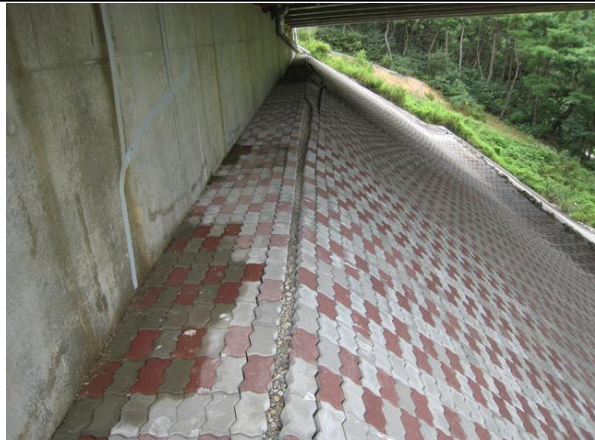
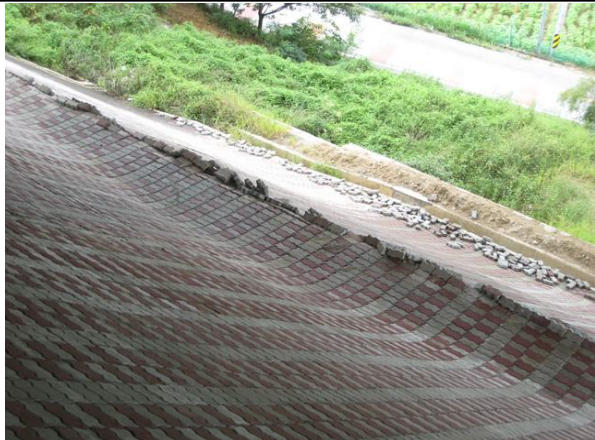
| 손상현황 | • A2 법면 밀림 (15.0m) | 손상현황 | • A2 법면 밀림 (15.0m) |
| 원 인 | • 법면침하, 외부 우수유입 등 | 원 인 | • 법면침하, 외부 우수유입 등 |

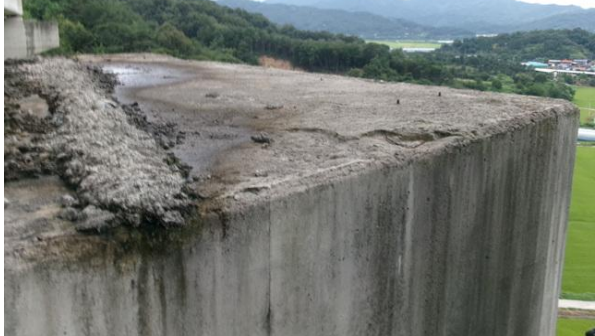
| <ul style="list-style-type: none"> <li>• P4 코핑부 박리(0.5m×0.3m)</li> </ul> | <ul style="list-style-type: none"> <li>• P5 코핑부 균열(0.1mm/0.3m)</li> </ul> |
| <ul style="list-style-type: none"> <li>• 시공미흡, 다짐미흡 등</li> </ul> | <ul style="list-style-type: none"> <li>• 건조수축 등</li> </ul> |

| <ul style="list-style-type: none"> <li>• 단면보수</li> </ul> | <ul style="list-style-type: none"> <li>• 표면처리</li> </ul> |

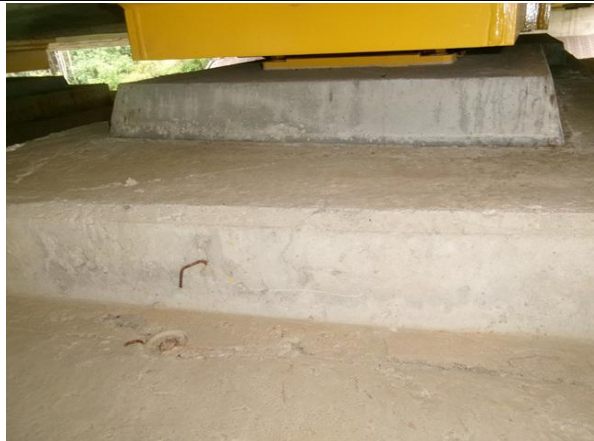
| 손상현황 | • P1-Sh11 박리(0.2m×0.2m) | 손상현황 | • P1-Sh8 박리(0.2m×0.2m) |
| 원 인 | • 다짐미흡, 거푸집 조기탈영 등 | 원 인 | • 시공미흡, 다짐미흡 등 |

| 조치방안 | • 단면보수 | 조치방안 | • 단면보수 |

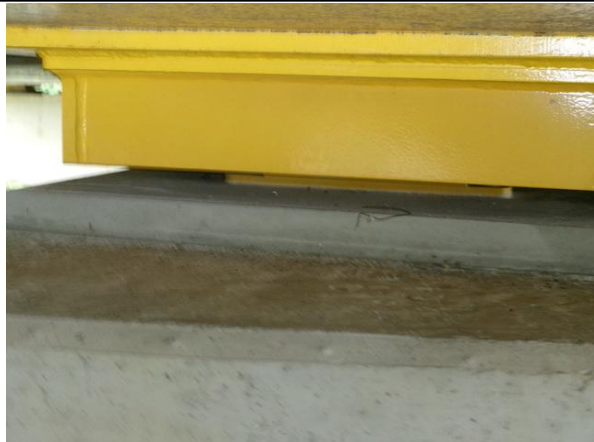
| 손상현황 | • P2-Sh8 몰탈 균열(0.1mm/0.2m) | 손상현황 | • P4-Sh9 몰탈 파손(0.1m×0.2m) |
| 원 인 | • 초기 건조수축 등 | 원 인 | • 시공미흡, 다짐미흡 등 |

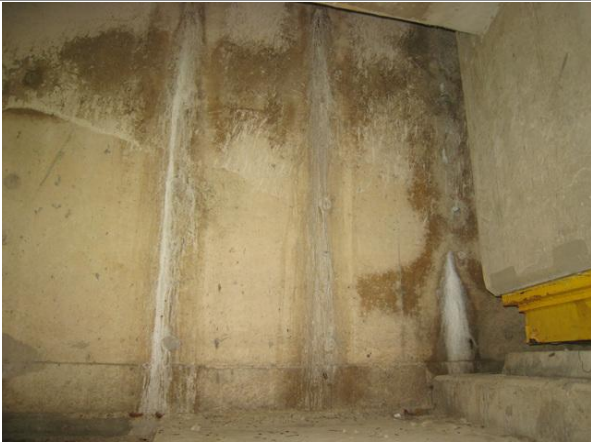
| 손상현황 | • A1 백태 (0.1m×0.5m) | 손상현황 | • A2 법면 밀립 (15.0m) |
| 원 인 | • 외부 우수유입 | 원 인 | • 법면침하, 외부 우수유입 등 |

| 조치방안 | • 표면처리 | 조치방안 | • 블록 재설치 |

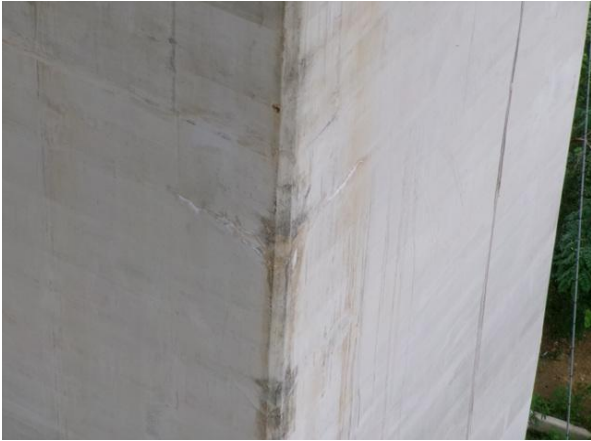
| 손상현황 | • P1 기둥부 균열부백태 (0.5m×0.2m) | 손상현황 | • P1 코핑부 표면오염 (2.0m×2.0m) |
| 원 인 | • 초기 건조수축, 우수유입 등 | 원 인 | • 외부 우수유입 |

| 조치방안 | • 표면처리 | 조치방안 | • 표면처리 |

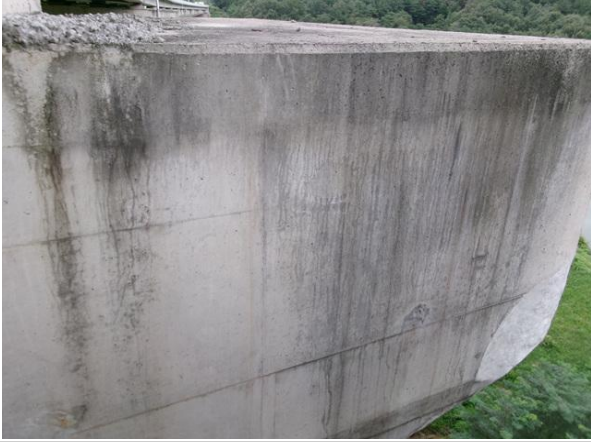
| 손상현황 | • P2 코핑부 표면오염 (2.0m×1.5m) | 손상현황 | • P4 코핑부 상면 균열 (0.5mm/1.5m) |
| 원 인 | • 외부 우수유입 | 원 인 | • 초기 건조수축 등 |

| 조치방안 | • 표면처리 | 조치방안 | • 표면처리 |

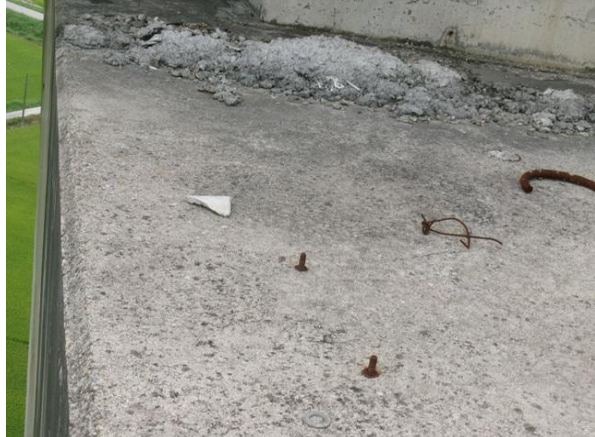
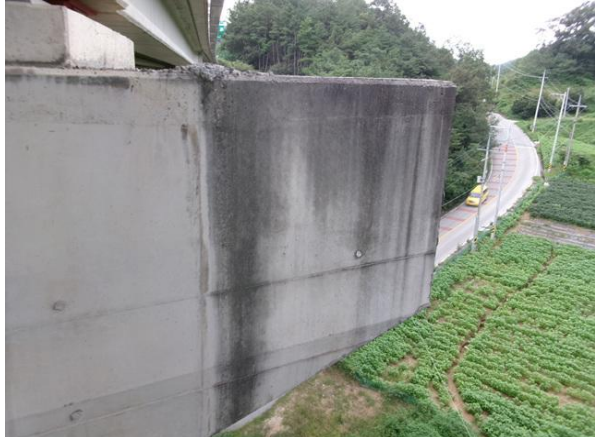
| 손상현황 | • P4 코핑부 상면 균열(0.5mm/1.5m) |
| 원 인 | • 초기 건조수축 등 |

| 조치방안 | • 표면처리 |

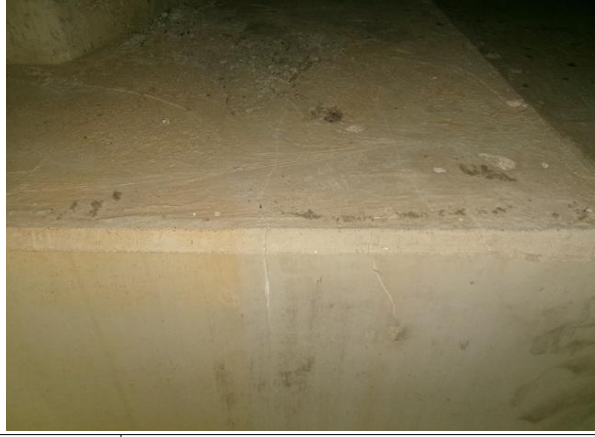
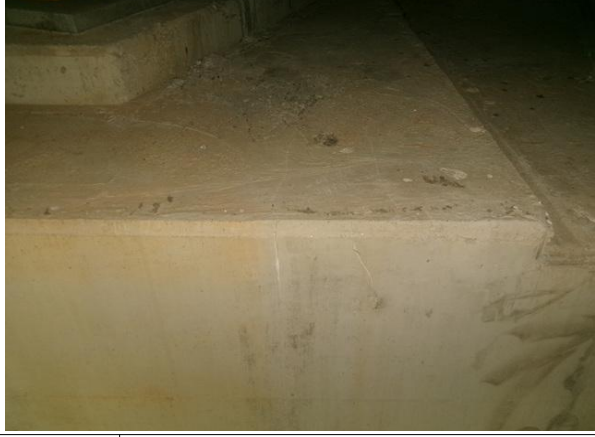
| 손상현황 | • P9 코핑부 표면오염(1.5m×1.5m) |
| 원 인 | • 외부 우수유입 |

| 조치방안 | • 표면처리 |

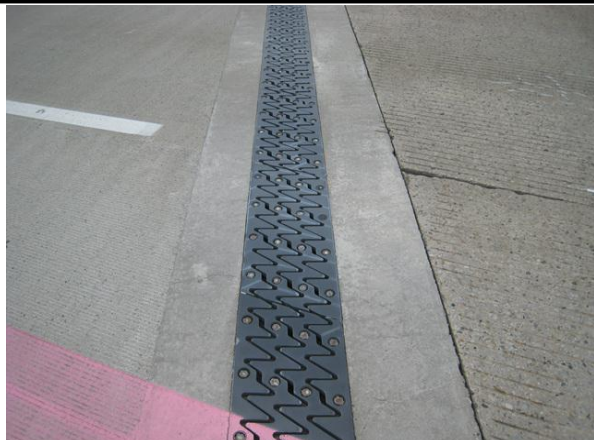
| 손상현황 | • A2 후타재 균열(0.2mm) | 손상현황 | • 교면포장 상태양호 |
| 원 인 | • 초기 건조수축 등 | 원 인 | • - |

| 조치방안 | • 표면처리 | 조치방안 | • - |

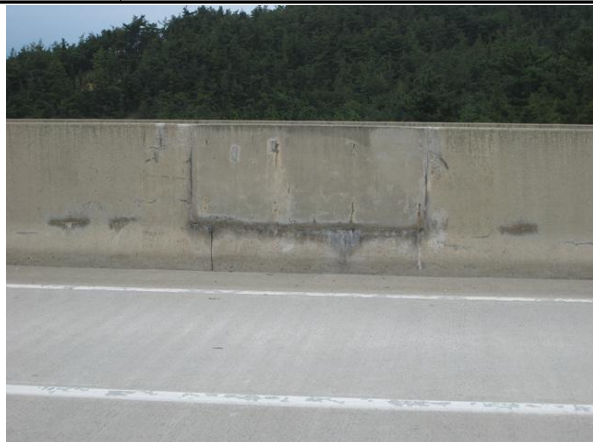
| 손상현황 | • 배수시설 상태양호 | 손상현황 | • S10 중분대 균열부 백태 |
| 원 인 | • - | 원 인 | • 외부 우수유입 |

| 조치방안 | • - | 조치방안 | • 표면처리 |

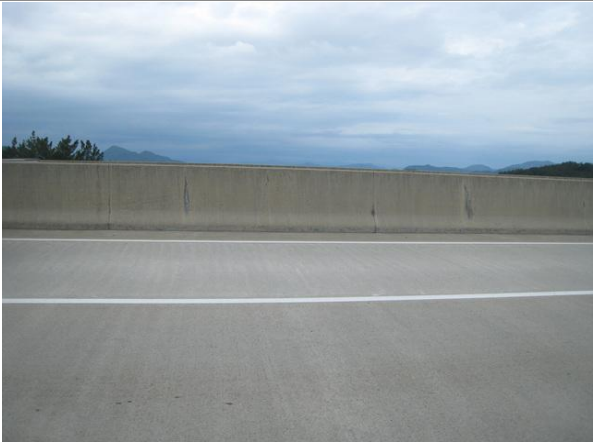
| 손상현황 | • S1 중분대 균열(0.2mm) | 손상현황 | • S7 방호벽 균열(0.2mm) |
| 원 인 | • 초기 건조수축 등 | 원 인 | • 초기 건조수축 등 |

| 조치방안 | • 표면처리 | 조치방안 | • 표면처리 |

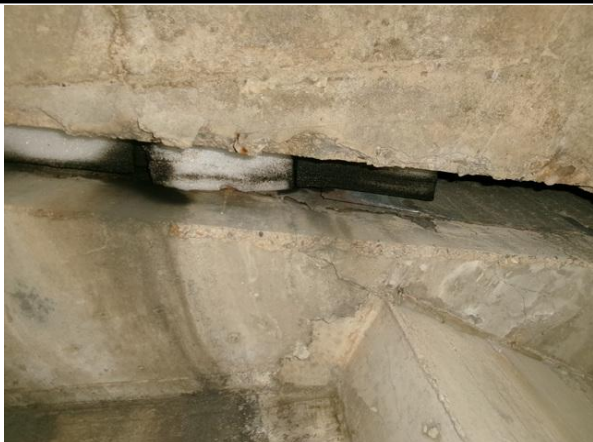
| <ul style="list-style-type: none"> <li>• S4 균열(0.2mm/0.5m)</li> <li>• 건조수축 등</li> <li>• 표면처리</li> </ul> | <ul style="list-style-type: none"> <li>• S5 균열부백태(0.2m×0.5m)</li> <li>• 피복부족</li> <li>• 단면보수+방청</li> </ul> |

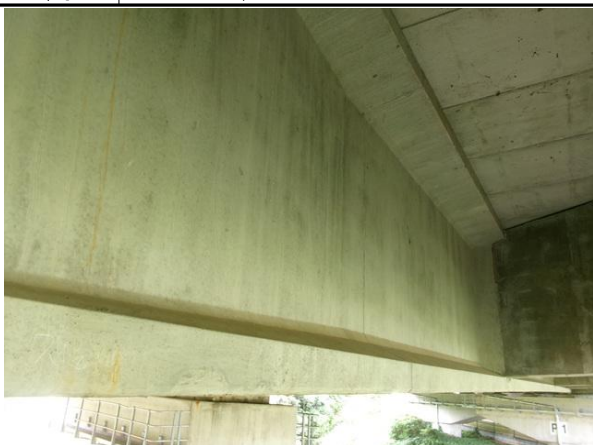
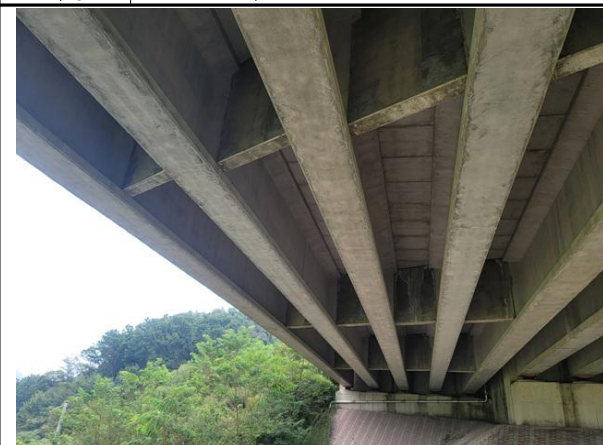
| <ul style="list-style-type: none"> <li>• 거더 상태양호</li> <li>• -</li> <li>• -</li> </ul> | <ul style="list-style-type: none"> <li>• 거더 상태양호</li> <li>• -</li> <li>• -</li> </ul> |

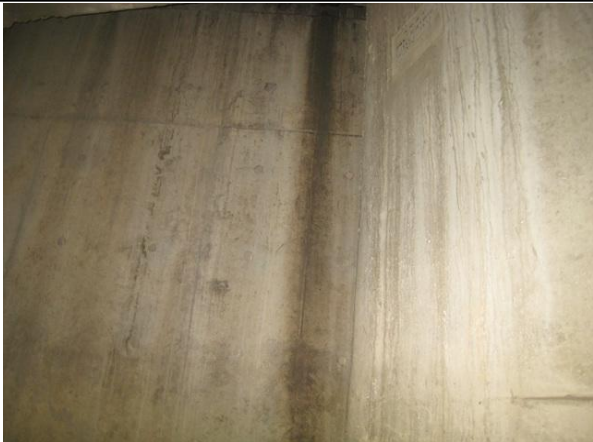
| 손상현황 | • A1 체수 (1.5m×1.0m) | 손상현황 | • A1 누수흔적 (1.0m×5.0m) |
| 원 인 | • 외부 우수유입 | 원 인 | • 외부 우수유입 |

| 조치방안 | • 주의관찰 | 조치방안 | • 표면처리 |

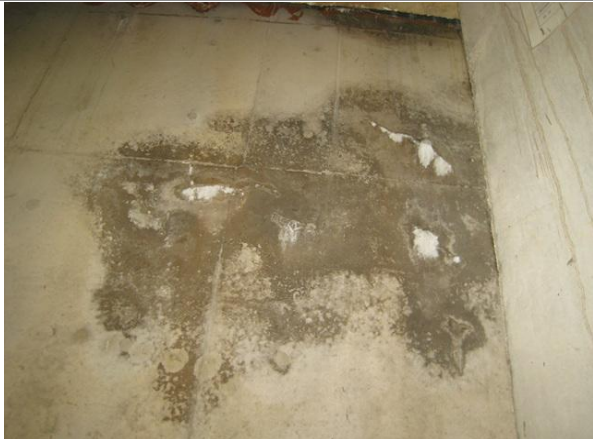
| 손상현황 | • A1 백태 (1.0m×1.0m) | 손상현황 | • P4 코핑부 균열 (0.2mm) |
| 원 인 | • 외부 우수유입 | 원 인 | • 건조수축 등 |

| 조치방안 | • 표면처리 | 조치방안 | • 표면처리 |

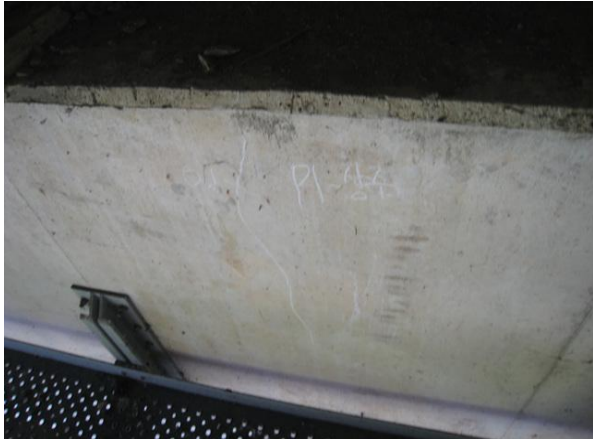
| 손상현황 | • P1 코핑부 균열 (0.1mm) | 손상현황 | • P3 코핑부 폐기물적치 |
| 원 인 | • 건조수축 등 | 원 인 | • 시공 후 정리미흡 |

| 조치방안 | • 표면처리 | 조치방안 | • 청소 |

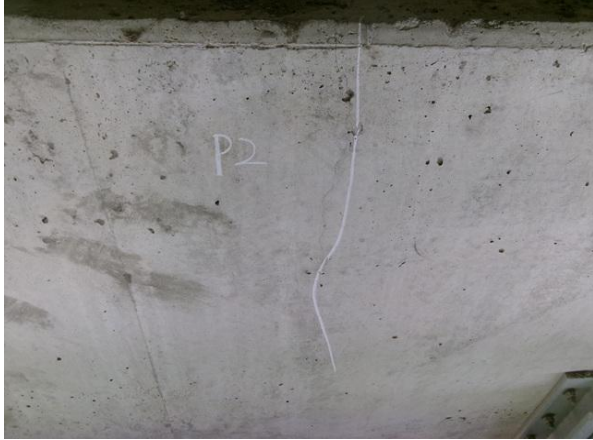
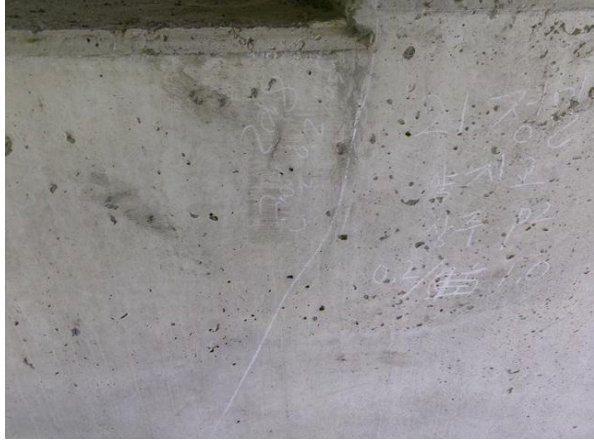
| 손상현황 | • P2 코핑부 균열 (0.2mm) | 손상현황 | • P2 코핑부 균열 (0.2mm) |
| 원 인 | • 건조수축 등 | 원 인 | • 건조수축 등 |

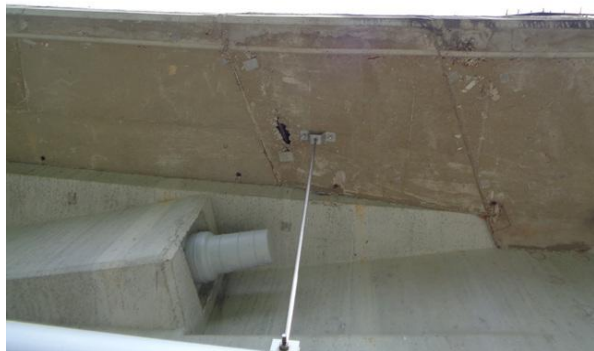
손상현황 • S3 철근노출(0.1m×0.1m)  
원 인 • 시공시 다짐미흡, 거푸집 조기탈영 등  
조치방안 • 단면보수+방청

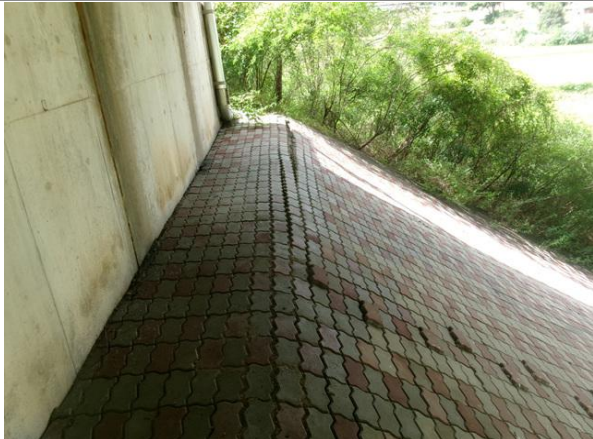
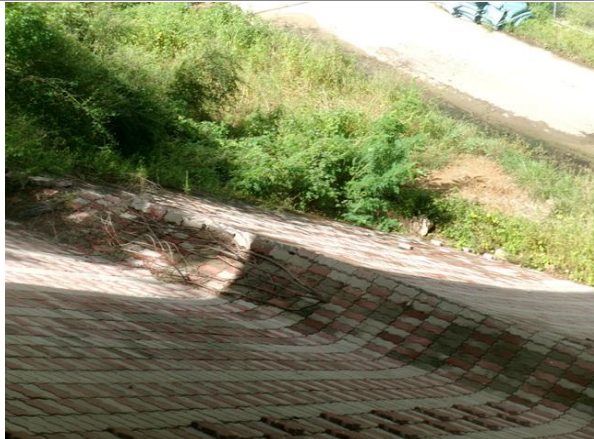
| 손상현황 | • A1 법면 밀림 (3.5m) | 손상현황 | • A1 법면 밀림 (3.5m) |
| 원 인 | • 법면침하, 외부 우수유입 등 | 원 인 | • 법면침하, 외부 우수유입 등 |

| 조치방안 | • 블록 재설치 | 조치방안 | • 블록 재설치 |

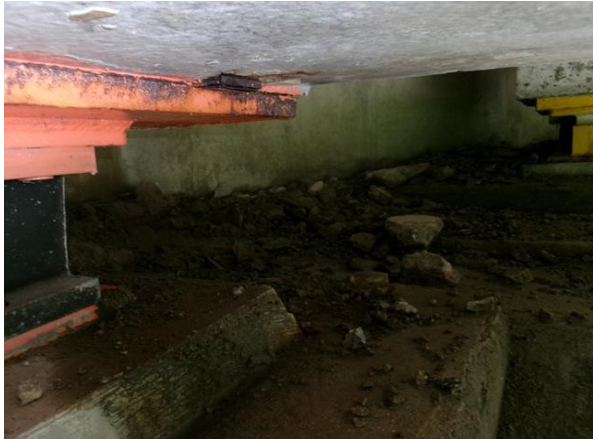
| 손상현황 | • A1 폐콘크리트퇴적 (10.0m×1.0m) | 손상현황 | • A2 균열 (0.2mm) |
| 원 인 | • 시공시 정리 미흡 | 원 인 | • 건조수축 등 |

| 조치방안 | • 청소 | 조치방안 | • 표면처리 |

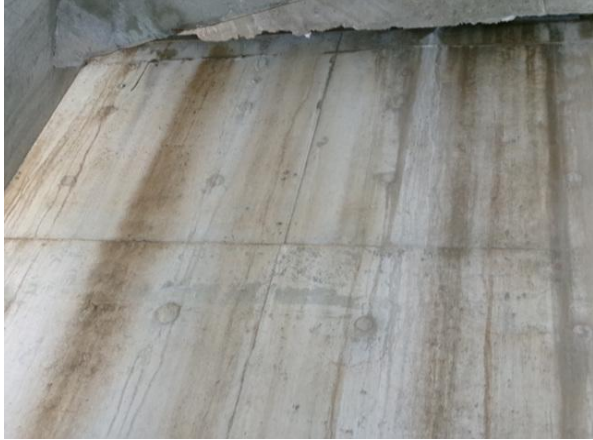
| 손상현황 | • A2 백태 (0.1m×0.5m) | 손상현황 | • A2 파손 (0.5m×0.5m) |
| 원 인 | • 외부 우수유입 | 원 인 | • 시공시 단부 외부충격 |

| 조치방안 | • 표면처리 | 조치방안 | • 단면보수 |

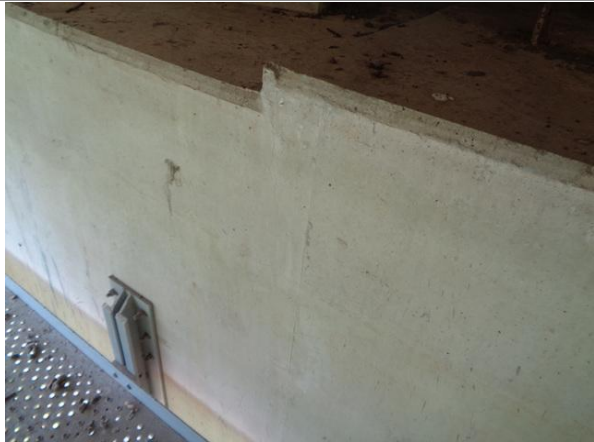
| 손상현황 | • P1 코핑부 균열(0.2mm/2.0m) | 손상현황 | • P2 코핑부 균열(0.2mm/2.0m) |
| 원 인 | • 초기 건조수축 등 | 원 인 | • 초기 건조수축 등 |

| 조치방안 | • 표면처리 | 조치방안 | • 표면처리 |

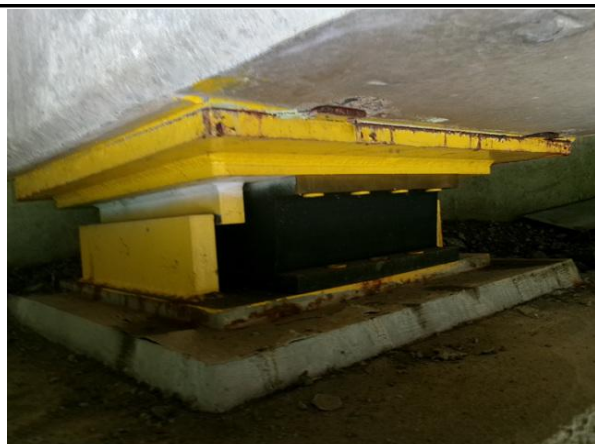
| 손상현황 | • A1-Sh3 플레이트 부식 | 손상현황 | • A1-Sh4 플레이트 부식 |
| 원 인 | • 외부 우수유입 | 원 인 | • 외부 우수유입 |

| 조치방안 | • 재도장 | 조치방안 | • 재도장 |

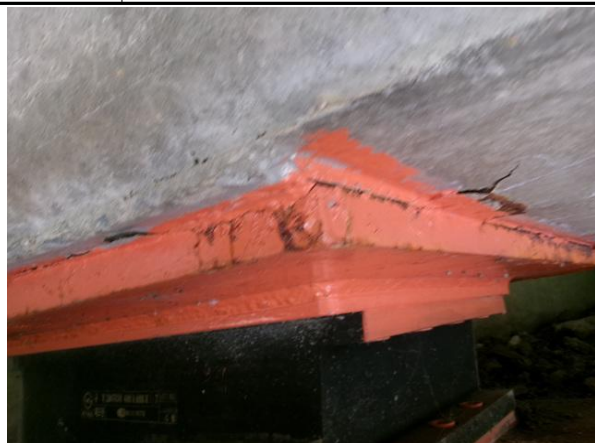
| 손상현황 | • A1-Sh4 들뜸 | 손상현황 | • P1-Sh7 균열(0.1mm/0.2m) |
| 원 인 | • 시공미흡 등 | 원 인 | • 건조수축 등 |

| 조치방안 | • 주의관찰 | 조치방안 | • 표면처리 |

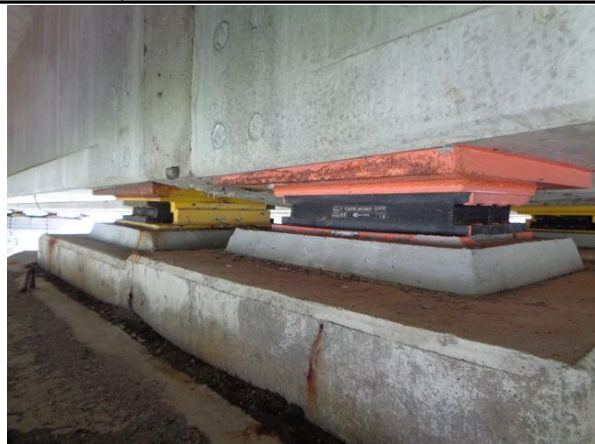
| 손상현황 | • P2-Sh1,6 플레이트 부식 | 손상현황 | • P3-Sh10 균열(0.1mm/0.2m) |
| 원 인 | • 외부 우수유입 | 원 인 | • 건조수축 등 |

| 조치방안 | • 재도장 | 조치방안 | • 표면처리 |

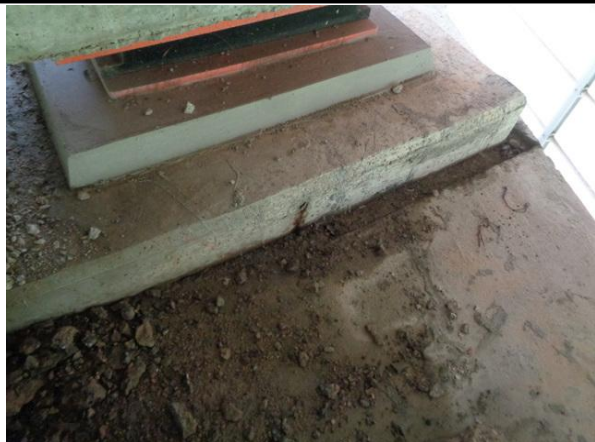
| <ul style="list-style-type: none"><li>• P3-Sh3 플레이트 도장박락</li><li>• 공용중 열화, 외부 우수유입 등</li><li>• 재도장</li></ul> | <ul style="list-style-type: none"><li>• P3-Sh4 철근노출 (0.1m×0.1m)</li><li>• 피복부족 등</li><li>• 단면보수+방청</li></ul> |

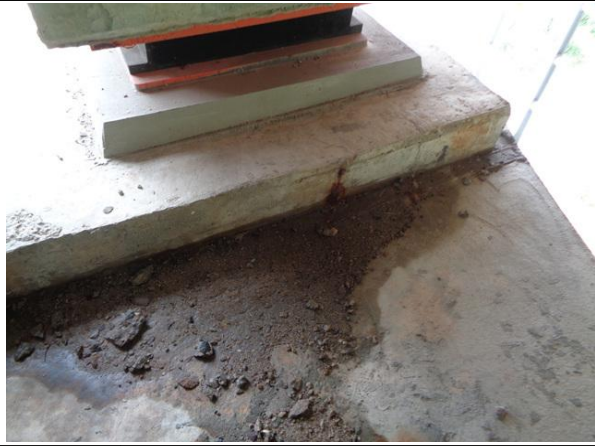
| <ul style="list-style-type: none"><li>• P3-Sh5 균열 (0.1mm/0.2m)</li><li>• 건조수축 등</li><li>• 표면처리</li></ul> | <ul style="list-style-type: none"><li>• P3-Sh5 철근노출 (0.1m×0.1m)</li><li>• 피복부족 등</li><li>• 단면보수+방청</li></ul> |

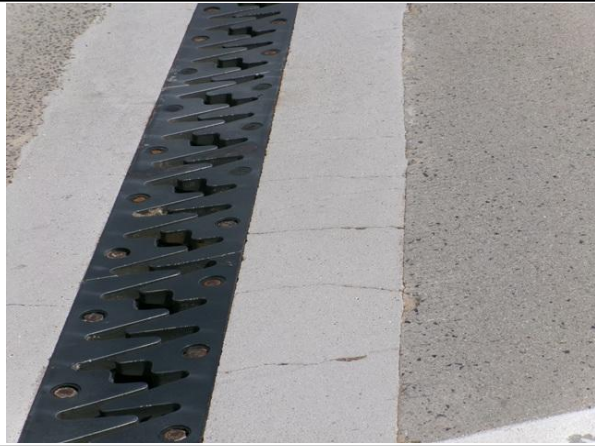
| <ul style="list-style-type: none"><li>• P4-Sh6 플레이트 부식</li><li>• 외부 우수유입</li><li>• 재도장</li></ul> | <ul style="list-style-type: none"><li>• P3 후타재 균열 (0.2mm)</li><li>• 초기 건조수축 등</li><li>• 표면처리</li></ul> |

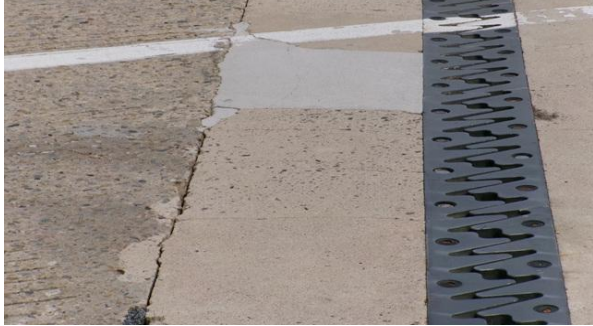
| • A1 후타재 균열(0.2mm) | • A2 본체부식 |
| • 초기 건조수축 등 | • 공용중 열화 |

| • 표면처리 | • 주의관찰 |

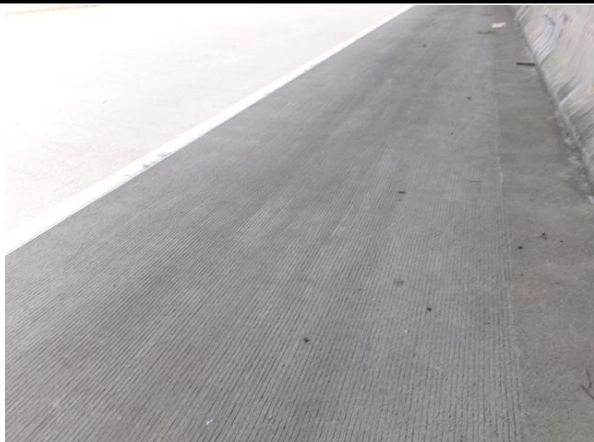
| 손상현황 | • S1 포장 망상균열(10.0m×1.0m) | 손상현황 | • S2 포장 망상균열(10.0m×1.0m) |
| 원 인 | • 장기 공용에 의한 열화 | 원 인 | • 장기 공용에 의한 열화 |

| 조치방안 | • 주의관찰 | 조치방안 | • 주의관찰 |

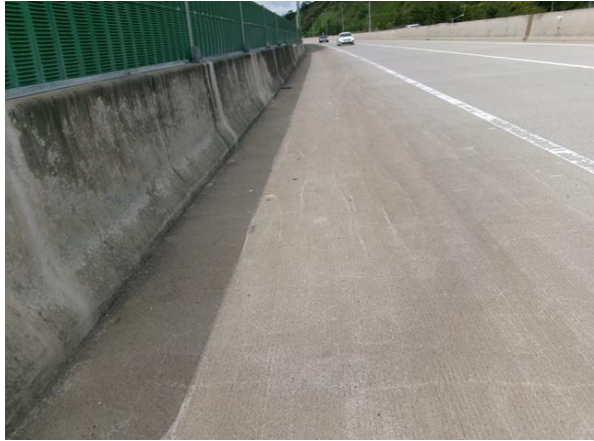
| 손상현황 | • S3 포장 망상균열(20.0m×1.0m) | 손상현황 | • S4 포장 망상균열(20.0m×1.0m) |
| 원 인 | • 장기 공용에 의한 열화 | 원 인 | • 장기 공용에 의한 열화 |

| 조치방안 | • 주의관찰 | 조치방안 | • 주의관찰 |

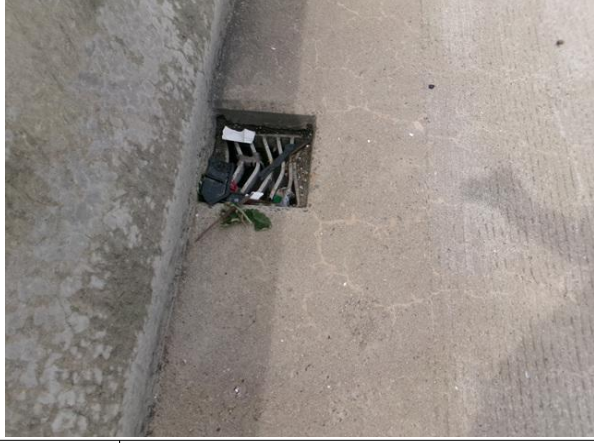
| 손상현황 | • S5 포장 망상균열(20.0m×1.0m) | 손상현황 | • S4 그레이팅 변형 |
| 원 인 | • 장기 공용에 의한 열화 | 원 인 | • 장기공용에 의한 열화 |

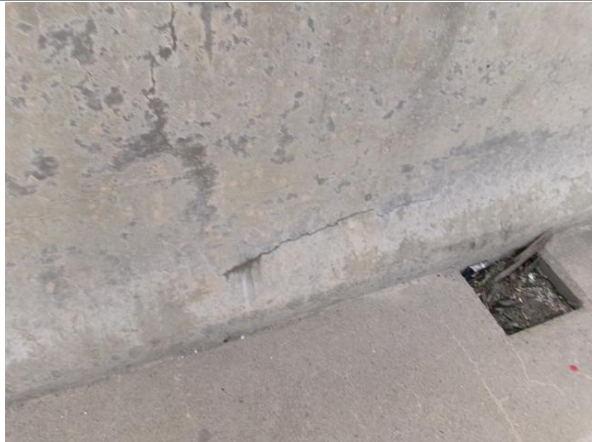
| 손상현황 | • S2 균열부 백태(2.0m×1.0m) | 손상현황 | • S5 방호벽 균열(0.5mm) |
| 원 인 | • 외부 우수유입 | 원 인 | • 초기 건조수축 등 |

| 조치방안 | • 표면처리 | 조치방안 | • 표면처리 |

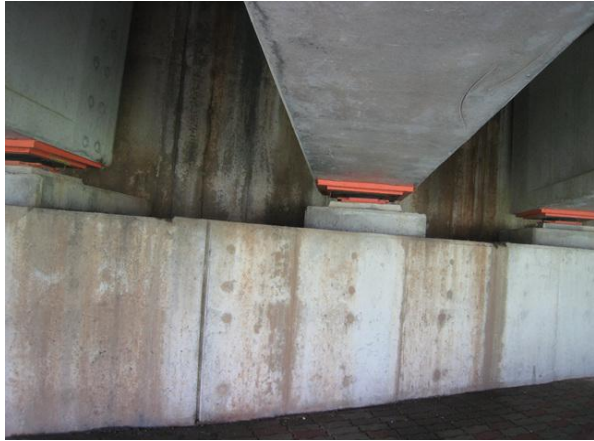
| 손상현황 | • A1 누수흔적 (5.0m×10.0m) | 손상현황 | • A2 누수흔적 (5.0m×5.0m) |
| 원 인 | • 외부우수 유입 | 원 인 | • 외부우수 유입 |

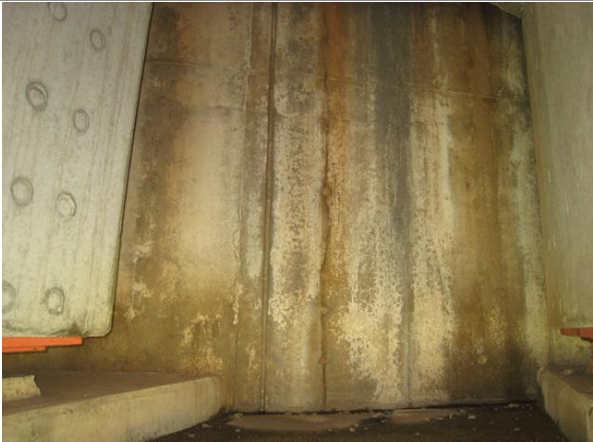
| 손상현황 | • A2 균열(0.2mm/3.0m) | 손상현황 | • A2 균열(0.2mm/3.0m) |
| 원 인 | • 건조수축, 공용중 열화 등 | 원 인 | • 건조수축, 공용중 열화 등 |

| 조치방안 | • 표면처리 | 조치방안 | • 표면처리 |

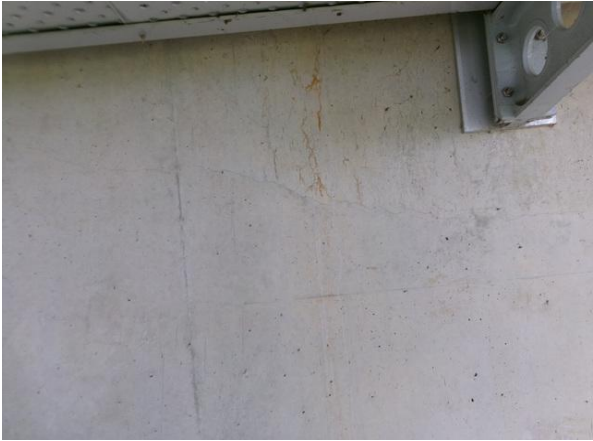
| 손상현황 | • P1 코핑부 균열(0.1mm) | 손상현황 | • P1 코핑부 균열(0.2mm) |
| 원 인 | • 건조수축 등 | 원 인 | • 건조수축 등 |

| 조치방안 | • 표면처리 | 조치방안 | • 표면처리 |

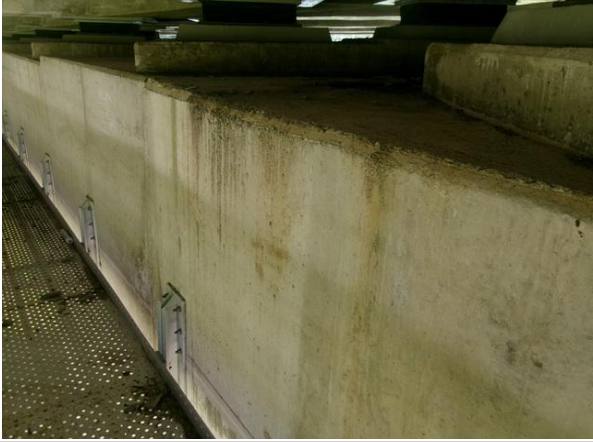
| 손상현황 | • P1 누수흔적(1.0m x 2.0m) | 손상현황 | • P2 코핑부 균열(0.2mm) |
| 원 인 | • 외부 우수유입 등 | 원 인 | • 건조수축 등 |

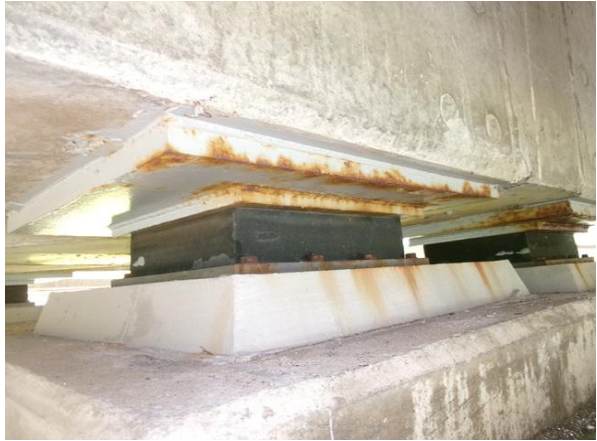
| 손상현황 | • P1-Sh10 플레이트 부식 | 손상현황 | • P1-Sh5 플레이트 부식 |
| 원 인 | • 외부 우수유입 | 원 인 | • 외부 우수유입 |

| 조치방안 | • 재도장 | 조치방안 | • 재도장 |

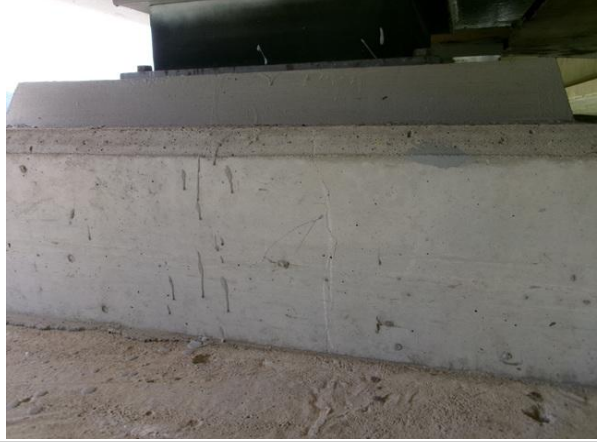
| 손상현황 | • P2-Sh1 받침콘크리트 균열(0.1mm) | 손상현황 | • P2-Sh5 플레이트 부식 |
| 원 인 | • 건조수축 등 | 원 인 | • 외부 우수유입 |

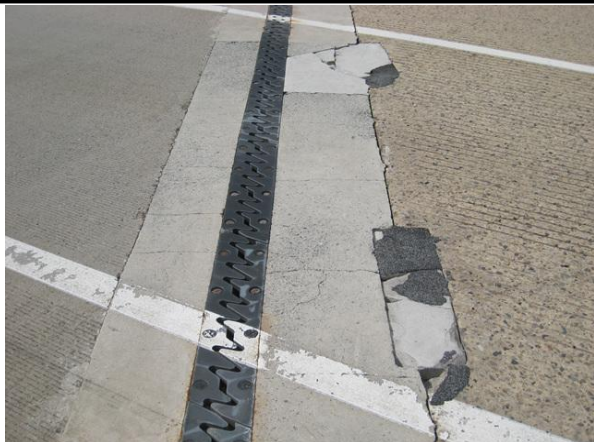
| 손상현황 | • A1 후타재 균열(0.3mm) | 손상현황 | • A1 후타재 파손(0.1m×0.5m) |
| 원 인 | • 초기 건조수축 등 | 원 인 | • 중차량 통행, 공용중 열화 |

| 조치방안 | • 표면처리 | 조치방안 | • 단면보수 |

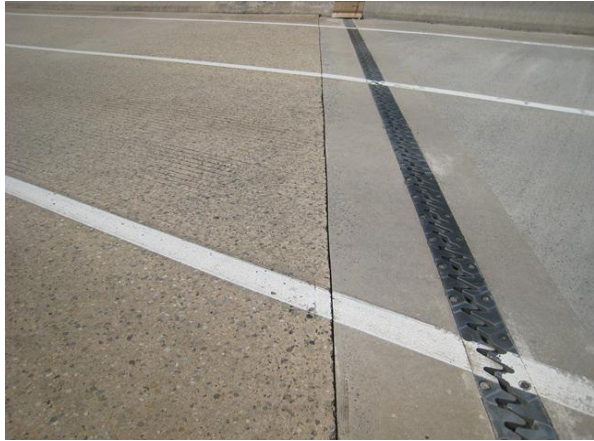
| 손상현황 | • A1 후타재 파손(0.1m×0.5m) | 손상현황 | • A2 접속부 이격 |
| 원 인 | • 중차량 통행, 공용중 열화 | 원 인 | • 중차량 통행, 공용중 열화, 접속부 침하 |

| 조치방안 | • 단면보수 | 조치방안 | • 주의관찰 |

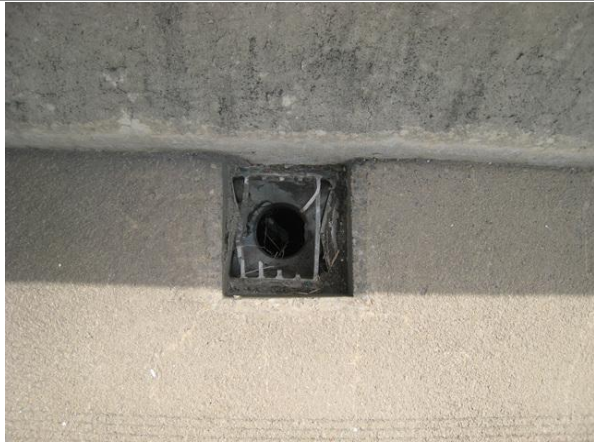
| 손상현황 | • S3 배수구 덮개 파손 | 손상현황 | • S5 배수구 덮개 파손 |
| 원 인 | • 공용중 열화 | 원 인 | • 공용중 열화 |

| 조치방안 | • 정비 | 조치방안 | • 정비 |

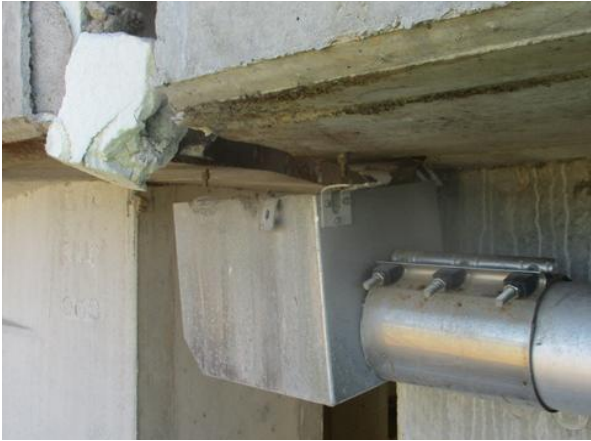
| 손상현황 | • S3 배수관 탈락 | 손상현황 | • S5 방호벽 균열부 백태(0.1m×1.0m) |
| 원 인 | • 공용중 열화, 시공미흡 | 원 인 | • 외부 우수유입 |

| 조치방안 | • 정비 | 조치방안 | • 표면처리 |

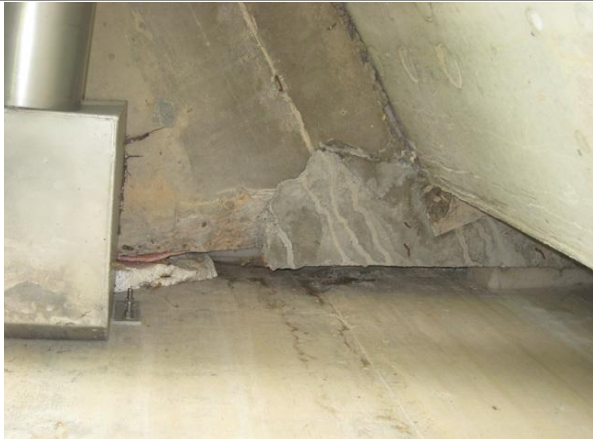
| 손상현황 | • S1 파손(0.2m×0.2m) - 금회 | 손상현황 | • S1 파손(0.2m×0.2m) - 21년 |
| 원 인 | • 외부충격 등 | 원 인 | • 외부충격 등 |

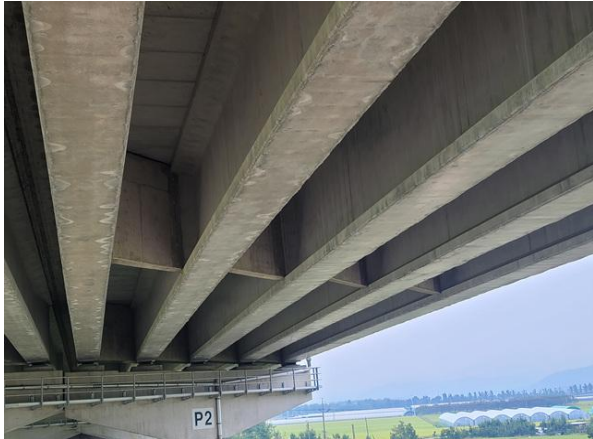
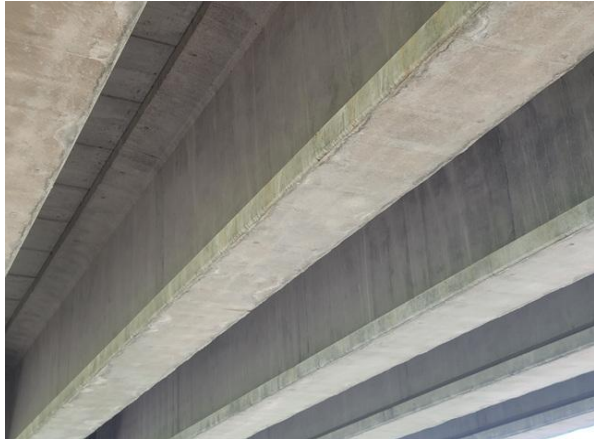
| 손상현황 | • 거더 상태양호 | 손상현황 | • 거더 상태양호 |

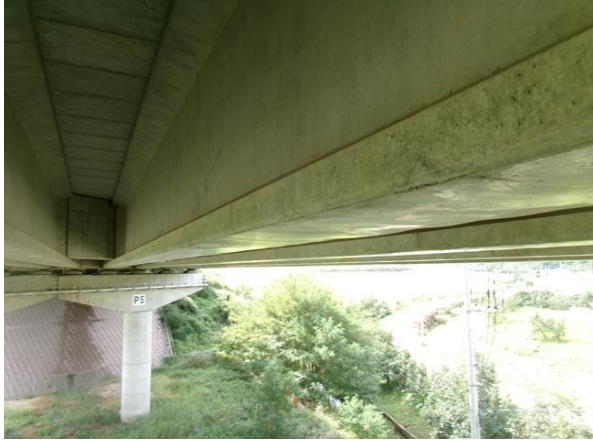
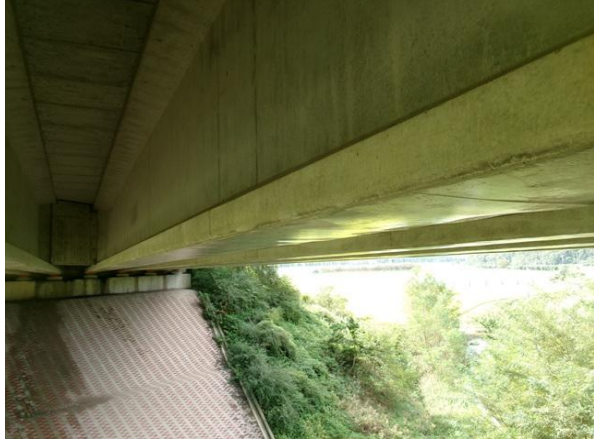
| 손상현황 | • 거더 상태양호 | 손상현황 | • 거더 상태양호 |

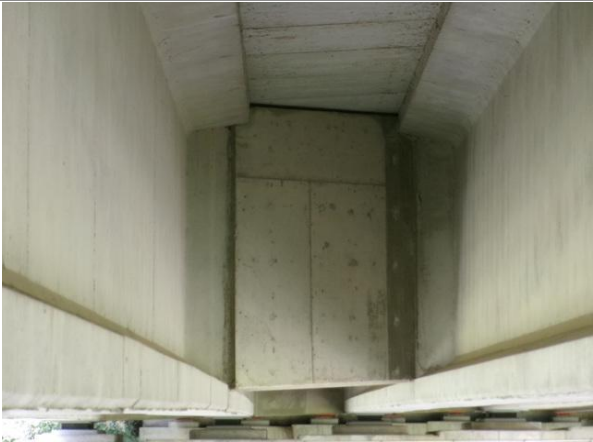
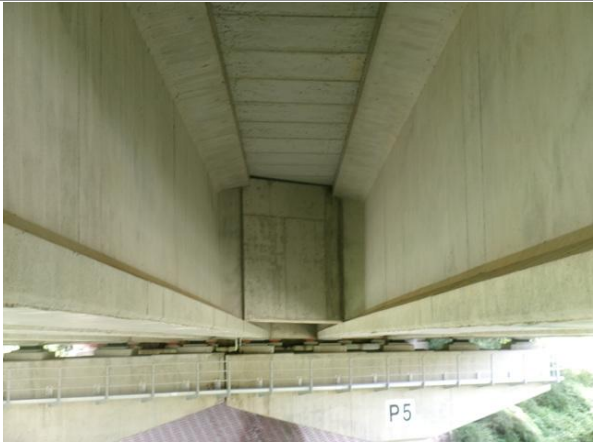
| 손상현황 | • 가로보 상태양호 | 손상현황 | • 가로보 상태양호 |

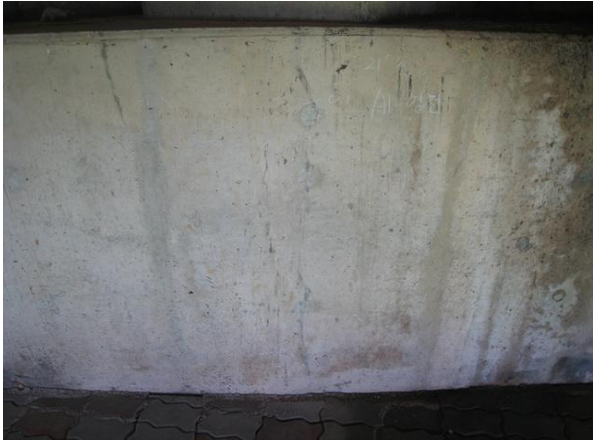
| 손상현황 | • A1 누수흔적 (1.0m×2.0m) | 손상현황 | • A1 균열 (0.2mm) |
| 원 인 | • 외부 우수유입 | 원 인 | • 건조수축 등 |

| 조치방안 | • 표면처리 | 조치방안 | • 표면처리 |

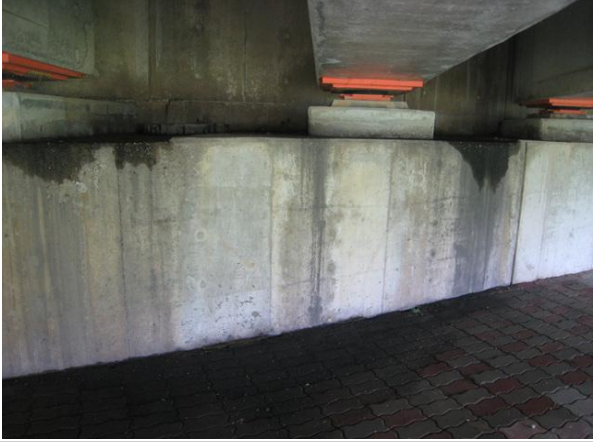
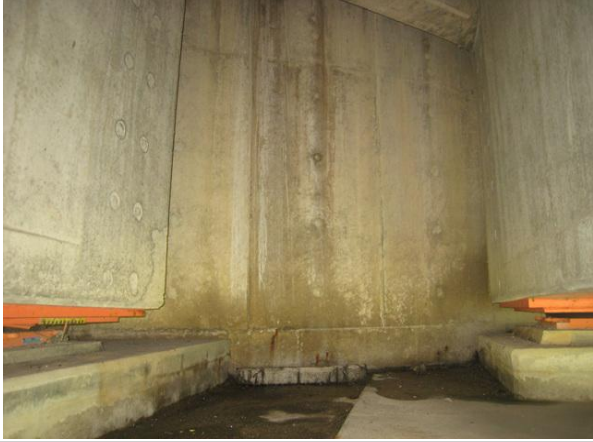
| 손상현황 | • A2 누수흔적 (1.0m×1.5m) | 손상현황 | • A2 누수흔적 (1.0m×3.0m) |
| 원 인 | • 외부 우수유입 | 원 인 | • 외부 우수유입 |

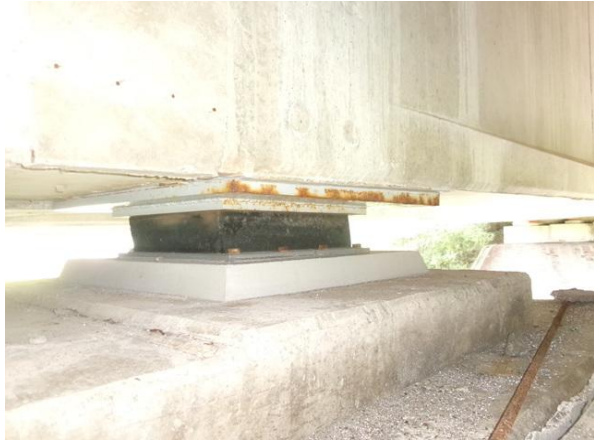
| 손상현황 | • A2-Sh4 균열(0.2mm/0.3m) | 손상현황 | • P1-Sh1 플레이트 부식 |
| 원 인 | • 건조수축 등 | 원 인 | • 외부 우수유입 |

| 조치방안 | • 표면처리 | 조치방안 | • 재도장 |

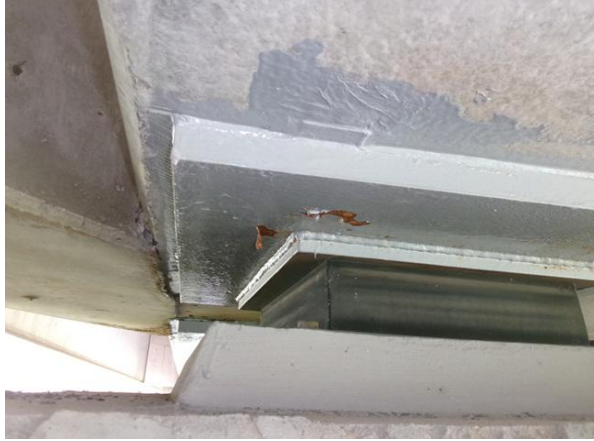
| 손상현황 | • P1-Sh10 몰탈 균열(0.1mm/0.2m) | 손상현황 | • P1-Sh2 플레이트 부식 |
| 원 인 | • 건조수축 등 | 원 인 | • 외부 우수유입 |

| 조치방안 | • 표면처리 | 조치방안 | • 재도장 |

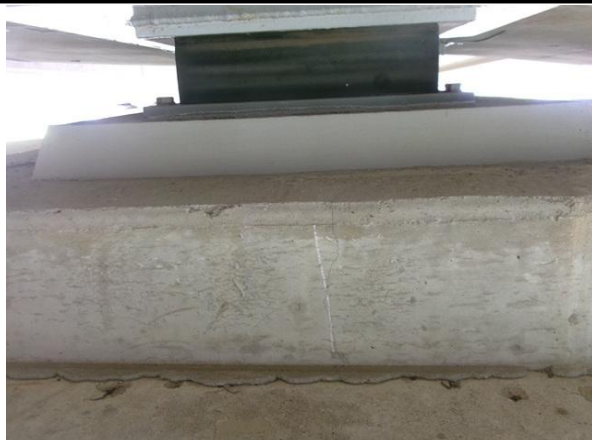
| 손상현황 | • P1-Sh3 균열(0.2mm/0.3m) | 손상현황 | • P1-Sh7 들뜸(0.1m×0.1m) |
| 원 인 | • 건조수축 등 | 원 인 | • 시공미흡, 다짐미흡 등 |

| 조치방안 | • 표면처리 | 조치방안 | • 단면보수 |

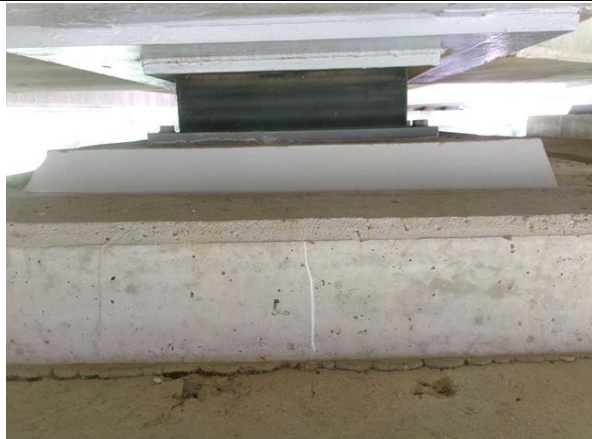
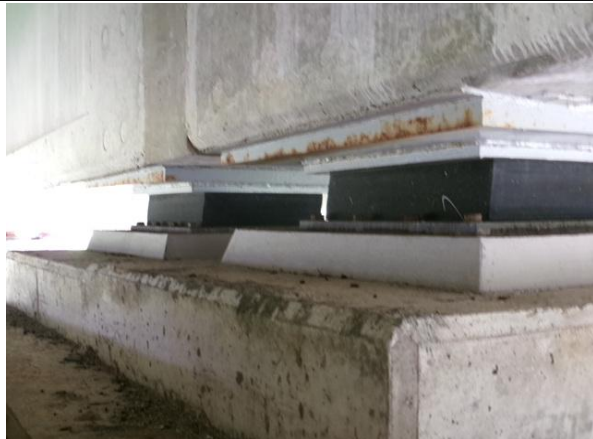
| 손상현황 | • P1-Sh8 균열(0.2mm/0.3m) | 손상현황 | • P2-Sh1 플레이트 부식 |
| 원 인 | • 건조수축 등 | 원 인 | • 외부 우수유입 |

| 조치방안 | • 표면처리 | 조치방안 | • 재도장 |

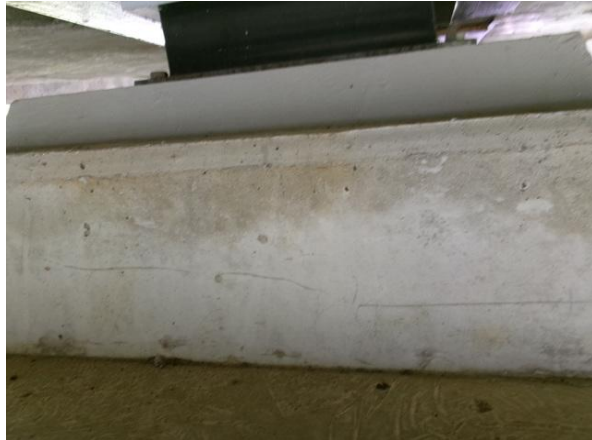
| 손상현황 | • P2-Sh7 균열(0.1mm/0.3m) | 손상현황 | • P4-Sh1 균열(0.1mm/0.1m) |
| 원 인 | • 건조수축 등 | 원 인 | • 건조수축 등 |

| 조치방안 | • 표면처리 | 조치방안 | • 표면처리 |

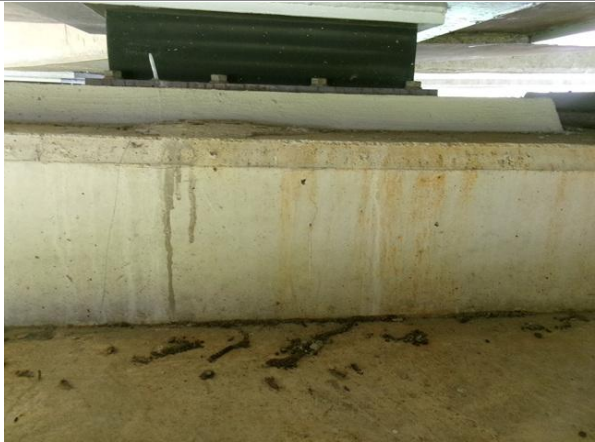
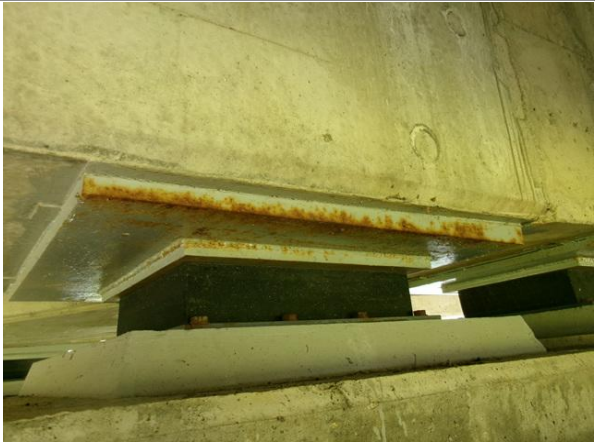
| <ul style="list-style-type: none"> <li>• P4-Sh7 균열(0.1mm/0.3m)</li> <li>• 건조수축 등</li> <li>• 표면처리</li> </ul> | <ul style="list-style-type: none"> <li>• P5-Sh6 플레이트 부식</li> <li>• 외부 우수유입</li> <li>• 재도장</li> </ul> |
