## 01. 낙동JCT교

## 손상현황 사진

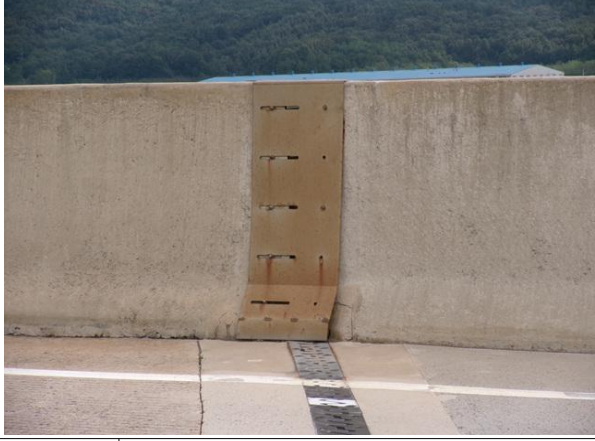
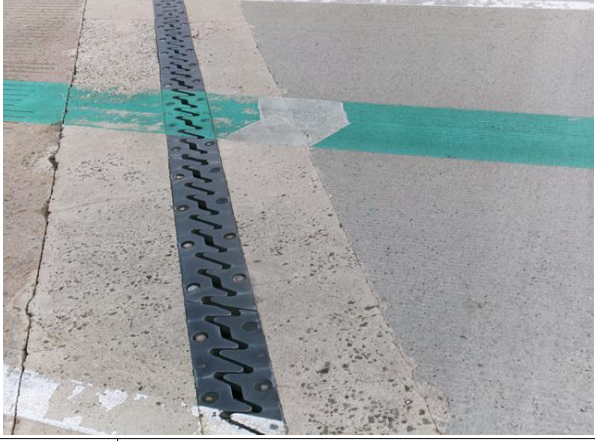
| <ul style="list-style-type: none"> <li>• A1 차수판 볼트 탈락(2EA)</li> <li>• 공용중 열화</li> <li>• 정비</li> </ul> | <ul style="list-style-type: none"> <li>• A1 후타재 균열(0.2mm)</li> <li>• 초기 건조수축 등</li> <li>• 표면처리</li> </ul> |

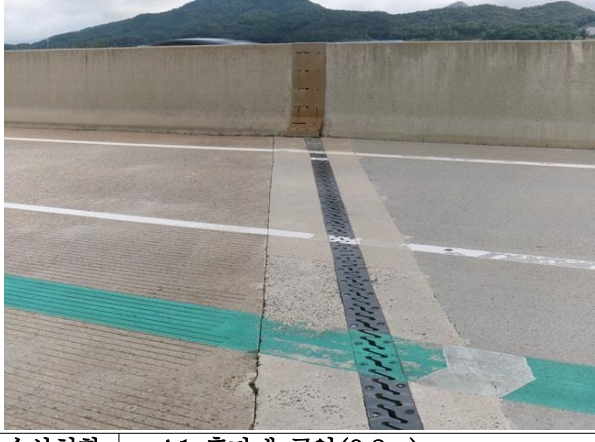
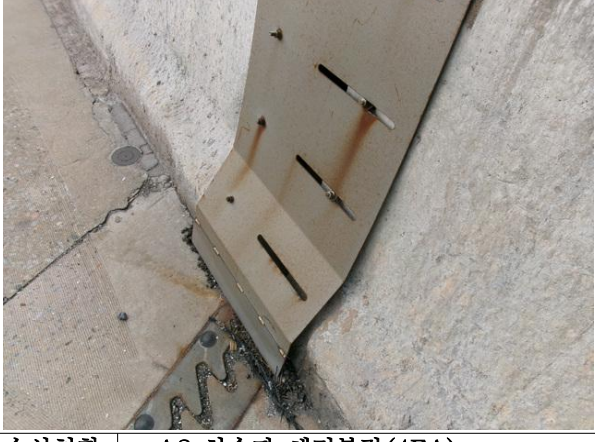
| <ul style="list-style-type: none"> <li>• A1 후타재 균열(0.2mm)</li> <li>• 초기 건조수축 등</li> <li>• 표면처리</li> </ul> | <ul style="list-style-type: none"> <li>• A2 차수판 체결불량(4EA)</li> <li>• 공용중 열화</li> <li>• 정비</li> </ul> |

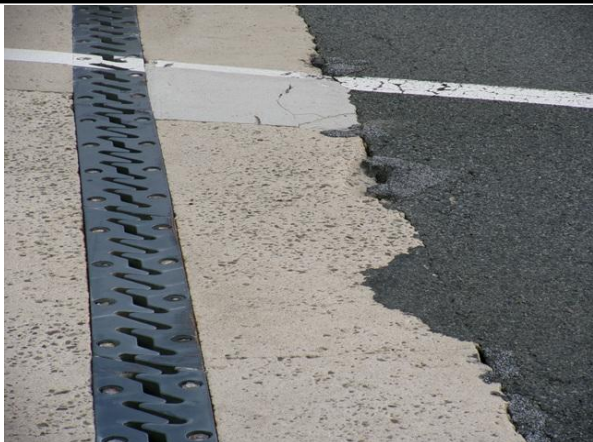
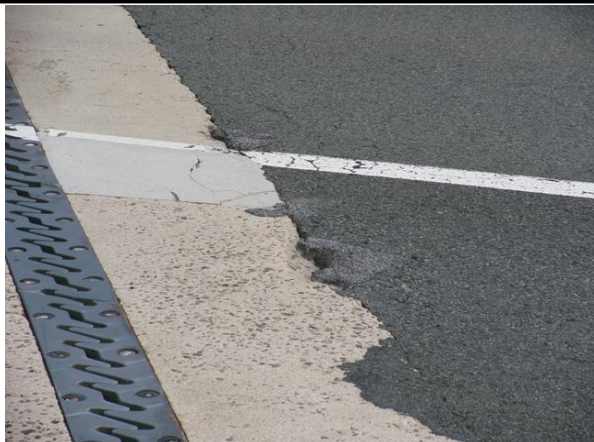
| 손상현황 | • A2 후타재 균열(0.1mm) | 손상현황 | • A2 후타재 파손(0.2m×0.2m) |
| 원 인 | • 초기 건조수축 등 | 원 인 | • 중차량, 공용중 열화 등 |

| 조치방안 | • 표면처리 | 조치방안 | • 표면처리 |

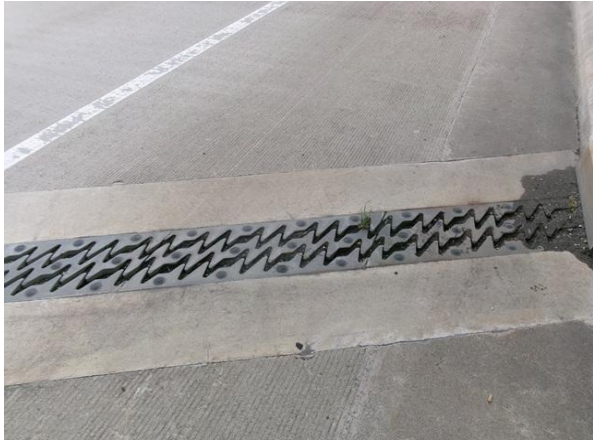
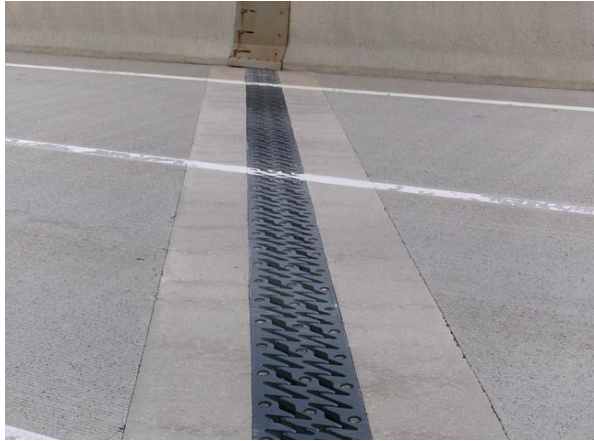
| 손상현황 | • P3 이물질퇴적(3.0m) | 손상현황 | • P3 후타재 균열(0.2mm) |
| 원 인 | • 공용중 열화 | 원 인 | • 초기 건조수축 등 |

| 조치방안 | • 정비 | 조치방안 | • 표면처리 |

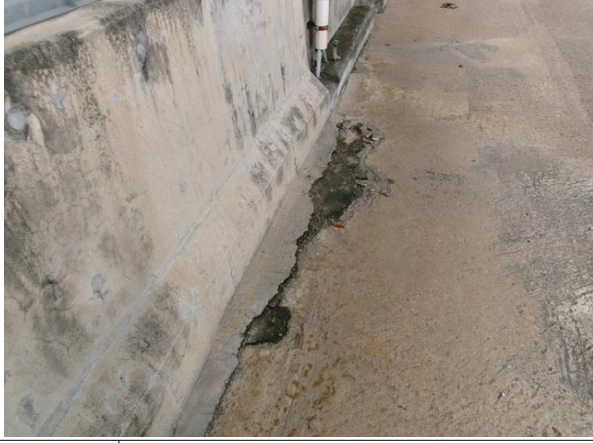
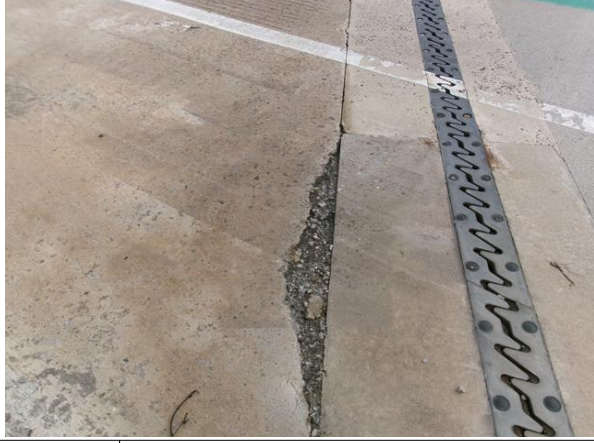
| 손상현황 | • S1 접속도로 박리(3.0m×2.0m) | 손상현황 | • S1 접속도로 파손(0.3m×1.5m) |
| 원 인 | • 접속부 침하, 시공미흡 등 | 원 인 | • 접속부 침하, 시공미흡 등 |

| 조치방안 | • 단면보수 | 조치방안 | • 단면보수 |

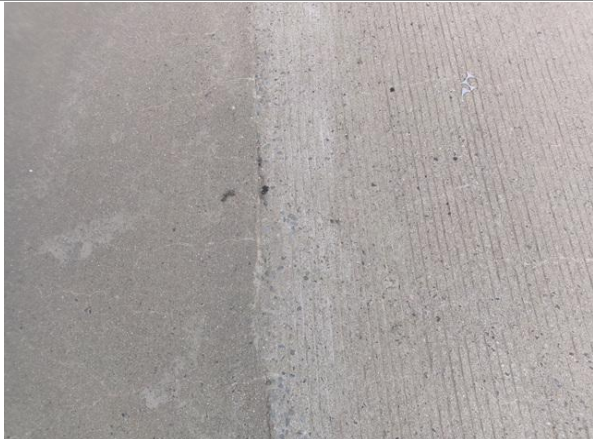
| 손상현황 | • S1 포장 망상균열(45.0m×2.0m) | 손상현황 | • S2 포장 망상균열(45.0m×2.0m) |
| 원 인 | • 장기 공용에 의한 열화 | 원 인 | • 장기 공용에 의한 열화 |

| 조치방안 | • 주의관찰 | 조치방안 | • 주의관찰 |

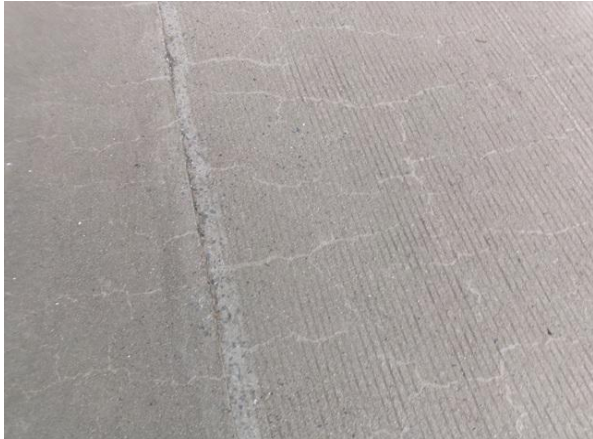
| 손상현황 | • S3 포장 망상균열(45.0m×2.0m) | 손상현황 | • S4 포장 망상균열(45.0m×2.0m) |
| 원 인 | • 장기 공용에 의한 열화 | 원 인 | • 장기 공용에 의한 열화 |

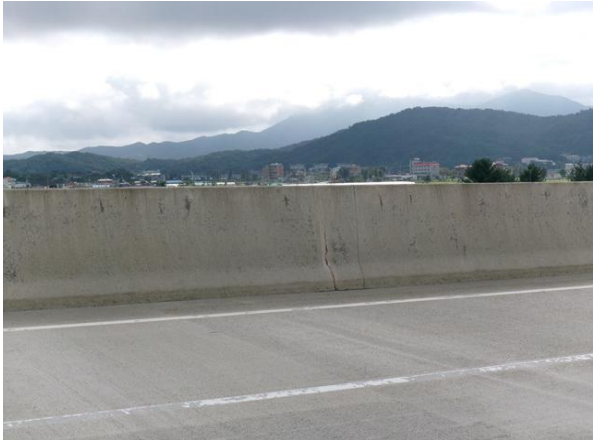
| 손상현황 | • S5 균열부 백태(0.1m×1.0m) | 손상현황 | • S4 중분대 균열부 백태(0.1m×1.0m) |
| 원 인 | • 외부 우수유입 | 원 인 | • 외부 우수유입 |

| 조치방안 | • 표면처리 | 조치방안 | • 표면처리 |

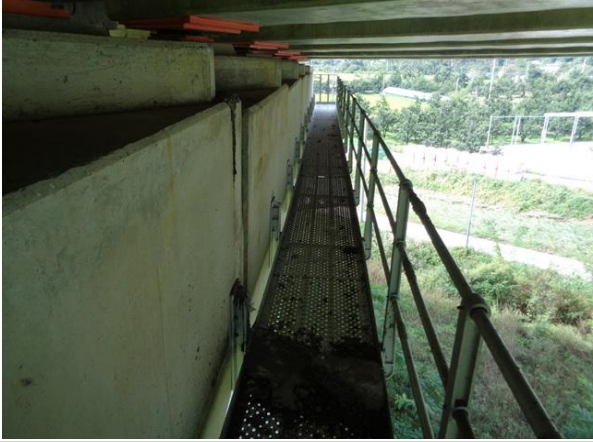
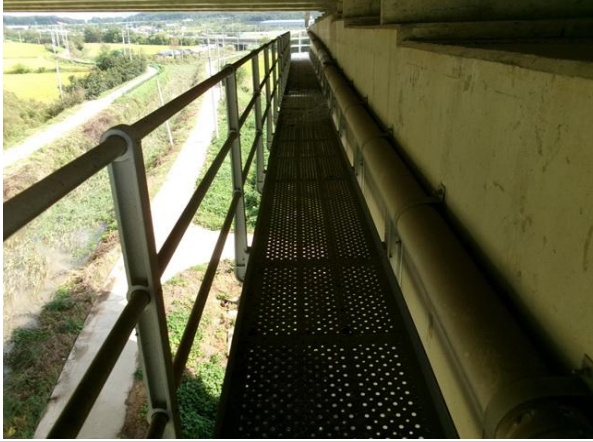
| 손상현황 | • 점검로 상태양호 | 손상현황 | • 점검로 상태양호 |

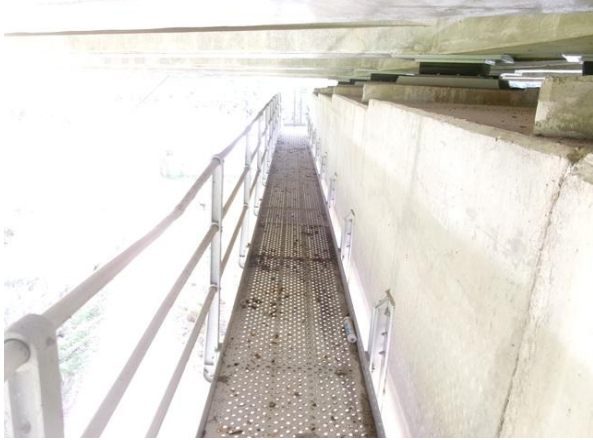
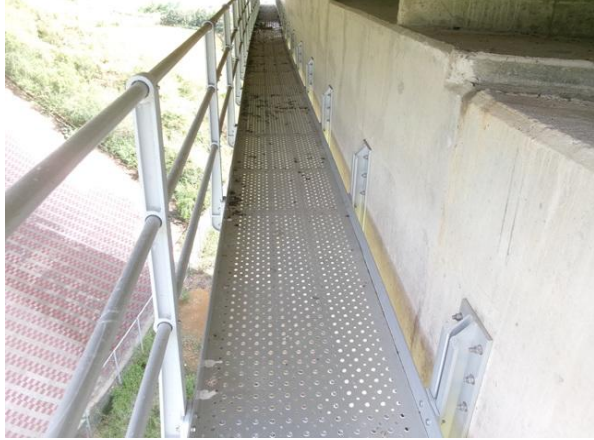
| 손상현황 | • 점검로 상태양호 | 손상현황 | • 점검로 상태양호 |

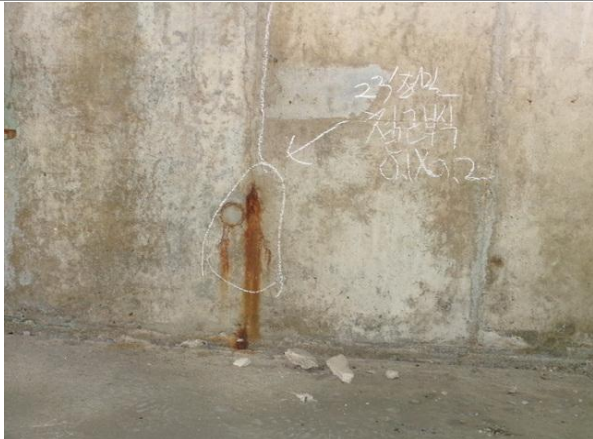
| <p>• A1 균열(0.3mm미만)</p> | <p>• A1 누수흔적(5.0m×4.5m)</p> |
| <p>• 건조수축, 거푸집 조기탈거 등</p> | <p>• 신축이음 하부 누수, 마감불량</p> |

| <p>• 표면처리</p> | <p>• 표면처리</p> |

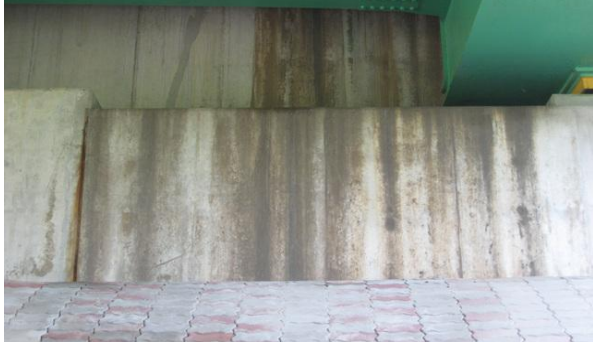
| <p>• A2 누수흔적(1.0m×4.0m)</p> | <p>• A1 균열(0.3mm미만) 보수됨</p> |
| <p>• 신축이음 하부 누수, 마감불량</p> | <p>• 상태양호</p> |

| <p>• 표면처리</p> | <p>• -</p> |

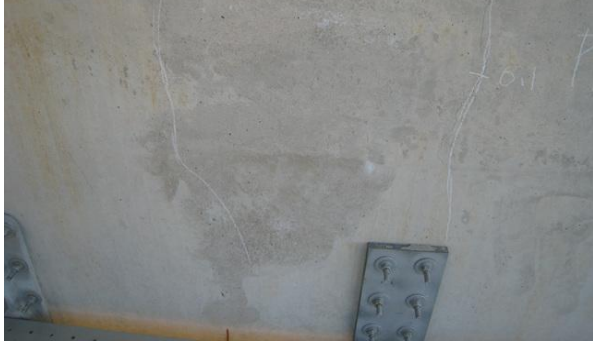
| <p>• P1 균열(0.3mm미만)</p> | <p>• P4 균열(0.3mm미만)</p> |

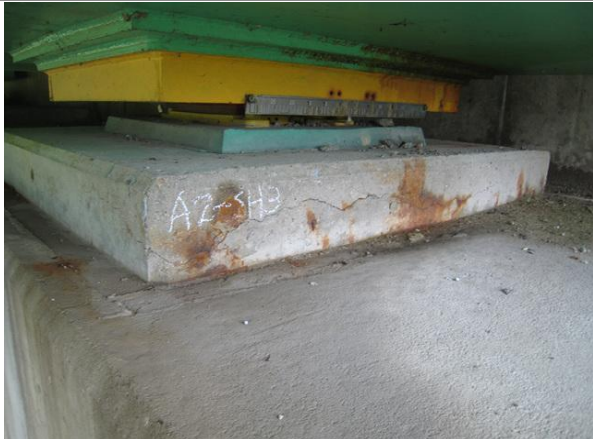
| <ul style="list-style-type: none"> <li>• A2-Sh3 받침콘크리트균열(0.3mm이상)</li> <li>• 건조수축, 거푸집 조기탈거 등</li> <li>• 주입보수</li> </ul> | <ul style="list-style-type: none"> <li>• P8-Sh2 무수축물탈박(0.1m×0.2m)</li> <li>• 시공시 다짐미흡, 마감미흡</li> <li>• 단면보수</li> </ul> |

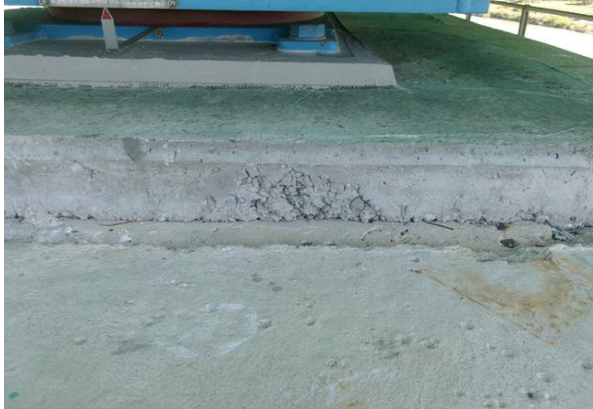
| <ul style="list-style-type: none"> <li>• P7-Sh3 받침콘크리트재료분리(0.1m×0.2m)</li> <li>• 시공시 다짐미흡, 마감미흡</li> <li>• 단면보수</li> </ul> | <ul style="list-style-type: none"> <li>• P7-Sh1 받침콘크리트재료분리(0.5m×0.1m)</li> <li>• 시공시 다짐미흡, 마감미흡</li> <li>• 단면보수</li> </ul> |

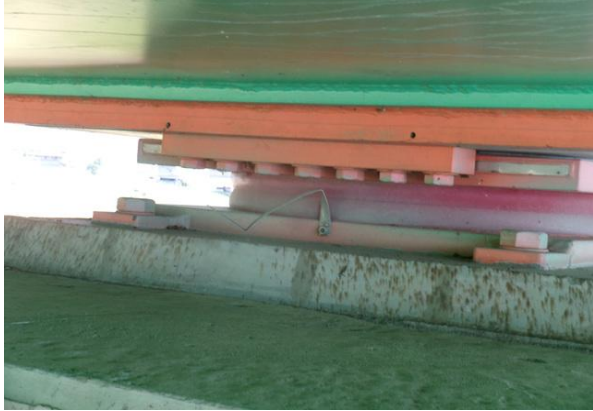
| <ul style="list-style-type: none"> <li>• P4-Sh2 이동자 눈금 손상(1EA)</li> <li>• 시공미흡, 외부충격</li> <li>• 정비</li> </ul> | <ul style="list-style-type: none"> <li>• P10-Sh2 이동자 눈금 손상(1EA)</li> <li>• 시공미흡, 외부충격</li> <li>• 정비</li> </ul> |

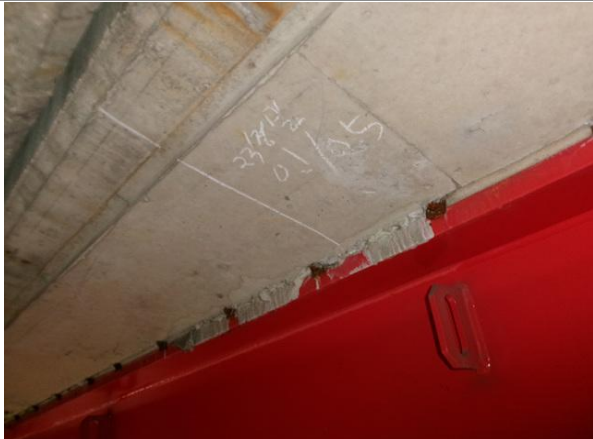
| <ul style="list-style-type: none"> <li>• S1 균열(0.1mm/0.5m)</li> </ul> | <ul style="list-style-type: none"> <li>• 거더내부 상태양호</li> </ul> |

| <ul style="list-style-type: none"> <li>• 표면처리</li> </ul> | <ul style="list-style-type: none"> <li>• -</li> </ul> |

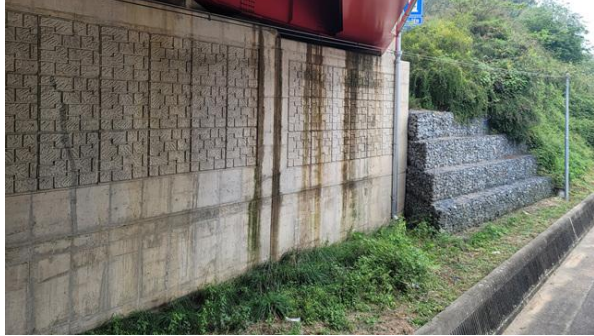
| <ul style="list-style-type: none"> <li>• 가로보 상태양호</li> </ul> | <ul style="list-style-type: none"> <li>• A1 누수흔적(1.0m×5.0m)</li> </ul> |

| <ul style="list-style-type: none"> <li>• -</li> </ul> | <ul style="list-style-type: none"> <li>• 표면처리</li> </ul> |

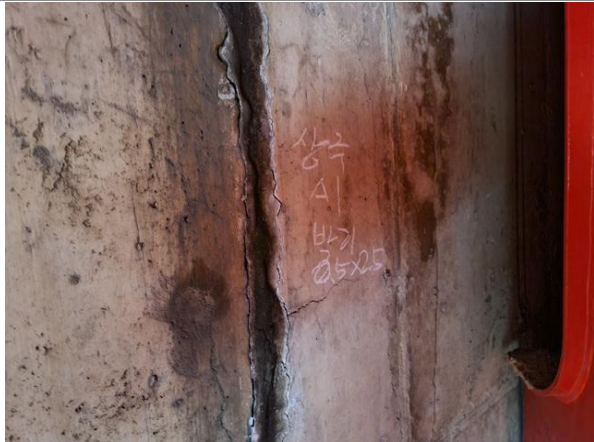
| 손상현황 | • A1 박리(0.5m×2.5m) | 손상현황 | • A1 균열(0.2mm/4.0m) |
| 원 인 | • 시공시 외부충격 등 | 원 인 | • 건조수축, 공용중 열화 등 |

| 조치방안 | • 단면보수 | 조치방안 | • 주입보수 |

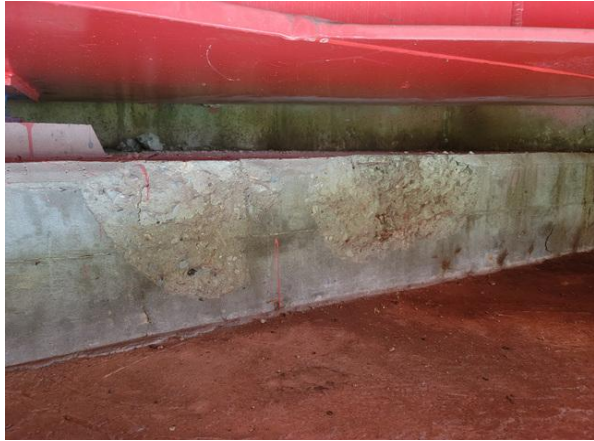
| 손상현황 | • A2 균열(0.2mm/2.5m) | 손상현황 | • A1-Sh2 파손(1.0m×0.5m) |
| 원 인 | • 건조수축, 공용중 열화 등 | 원 인 | • 외부 충격 |

| 조치방안 | • 표면처리 | 조치방안 | • 단면보수 |

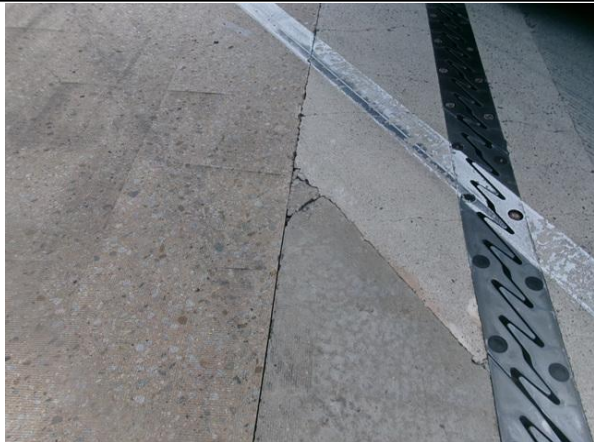
| 손상현황 | • A1-Sh2 파손(1.0m×0.5m) | 손상현황 | • A1 후타재 박락(0.2m×0.2m) |
| 원 인 | • 외부 충격 | 원 인 | • 중차량 통행, 공용중 열화 |

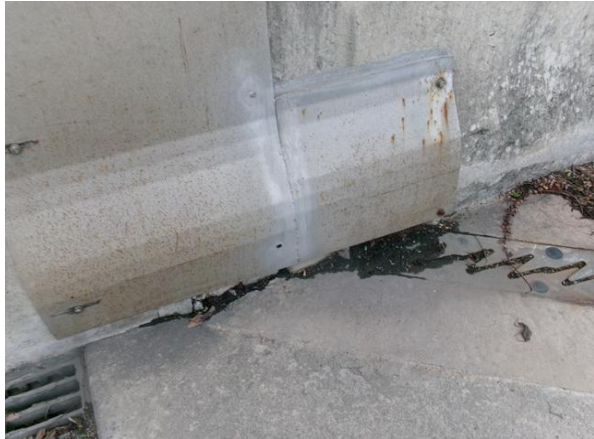
| 손상현황 | • A1 본체 단차 | 손상현황 | • A2 치수판 볼트 체결불량(4EA) |
| 원 인 | • 공용중 열화, 접속부 침하 등 | 원 인 | • 공용중 열화 |

| 조치방안 | • 주의관찰 | 조치방안 | • 정비 |

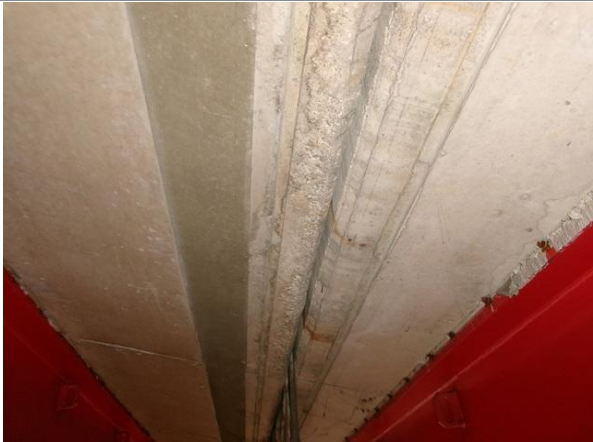
| 손상현황 | • S1 균열(0.1mm/1.0m) | 손상현황 | • S1 재료분리열(0.2m×1.0m) |
| 원 인 | • 건조수축, 다짐미흡 등 | 원 인 | • 다짐미흡, 거푸집 조기탈영 등 |

| 조치방안 | • 표면처리 | 조치방안 | • 단면보수 |

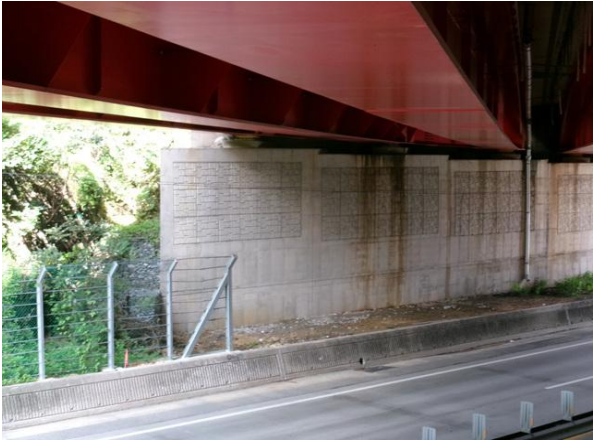
| 손상현황 | • A2 누수흔적 (2.0m×8.0m) | 손상현황 | • A2 누수흔적 (2.0m×8.0m) |
| 원 인 | • 외부 우수유입 | 원 인 | • 외부 우수유입 |

| 조치방안 | • 표면처리 | 조치방안 | • 표면처리 |

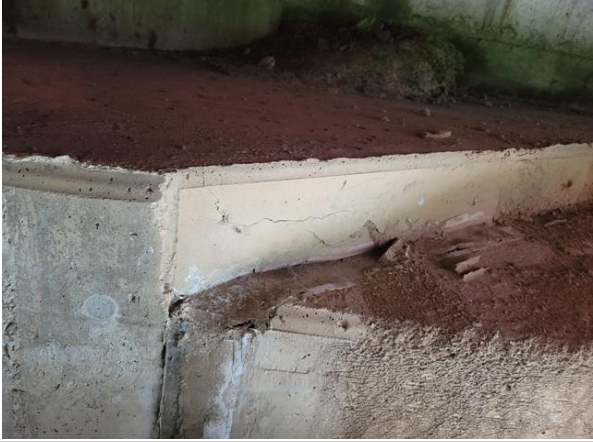
| 손상현황 | • A1 박리(1.5m×0.3m) | 손상현황 | • A2 날개벽 밀림 |
| 원 인 | • 시공시 외부충격 등 | 원 인 | • 접속부 침하 |

| 조치방안 | • 단면보수 | 조치방안 | • 주의관찰 |

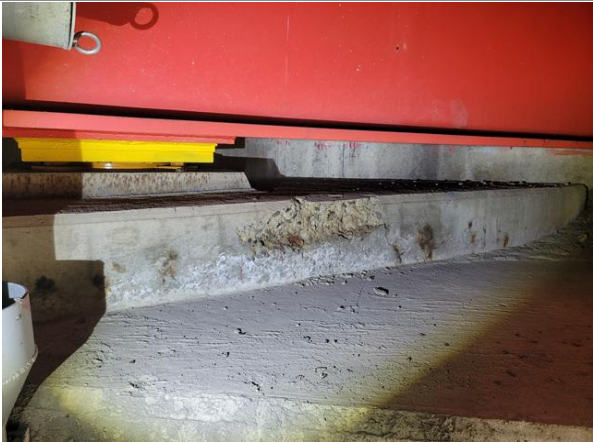
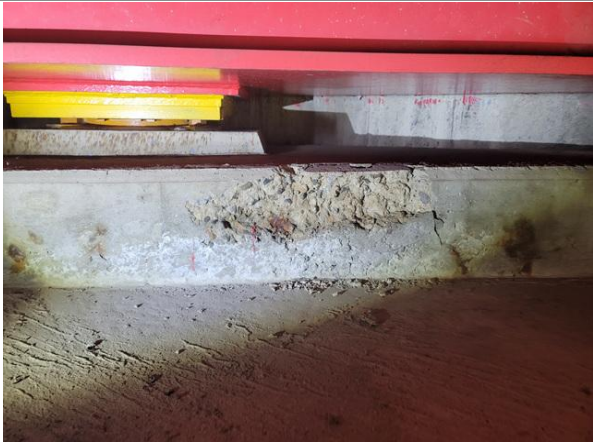
| 손상현황 | • A1-Sh1 파손(0.4m×0.5m) | 손상현황 | • A1-Sh1 파손(0.4m×0.5m) |
| 원 인 | • 외부 충격 등 | 원 인 | • 외부 충격 등 |

| 조치방안 | • 단면보수 | 조치방안 | • 단면보수 |

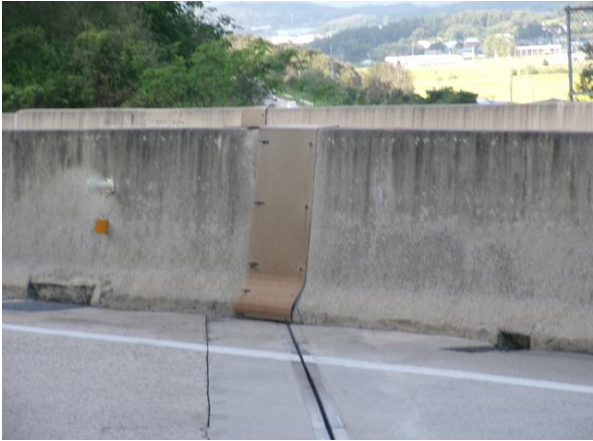
| 손상현황 | • A1 차수판 볼트 탈락(2EA) | 손상현황 | • A1 후타재 박리(0.1m×0.3m) |
| 원 인 | • 공용중 열화 | 원 인 | • 중차량, 공용중 열화 등 |

| 조치방안 | • 정비 | 조치방안 | • 표면처리 |

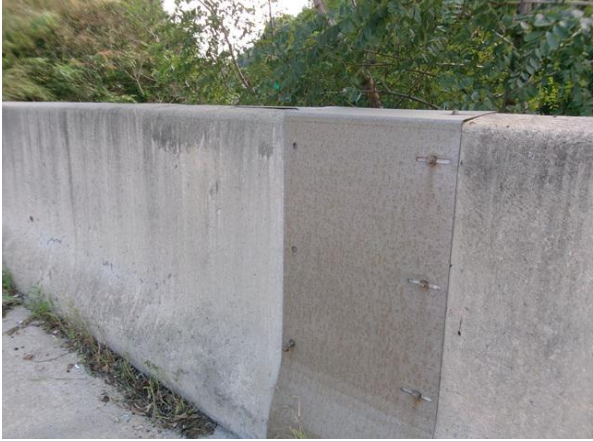
| 손상현황 | • A2 차수판 볼트 탈락(4EA) | 손상현황 | • A1 후타재 박리(0.1m×0.1m) |
| 원 인 | • 공용중 열화 | 원 인 | • 중차량, 공용중 열화 등 |

| 조치방안 | • 정비 | 조치방안 | • 표면처리 |

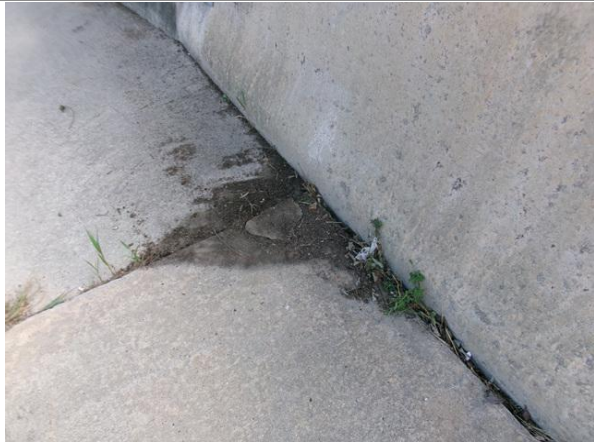
| 손상현황 | • S1 접속부 박락(0.3m×0.3m) | 손상현황 | • S1 접속부 박리(0.4m×0.4m) |
| 원 인 | • 시공미흡 | 원 인 | • 시공미흡 |

| 조치방안 | • 단면보수 | 조치방안 | • 단면보수 |

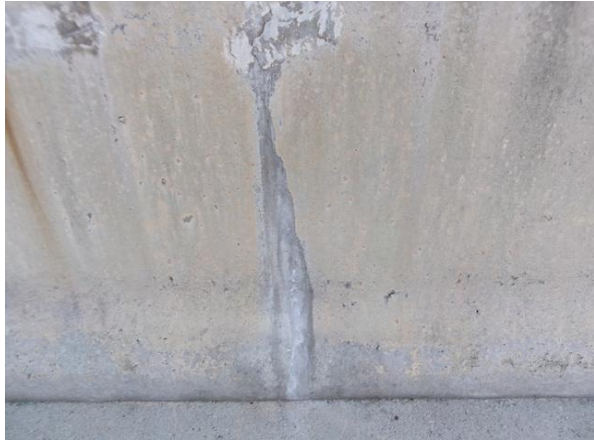
| 손상현황 | • S1 그레이팅 이탈 | 손상현황 | • S1 균열부 백태(0.1m×1.5m) |
| 원 인 | • 장기공용에 의한 열화 | 원 인 | • 외부 우수유입 |

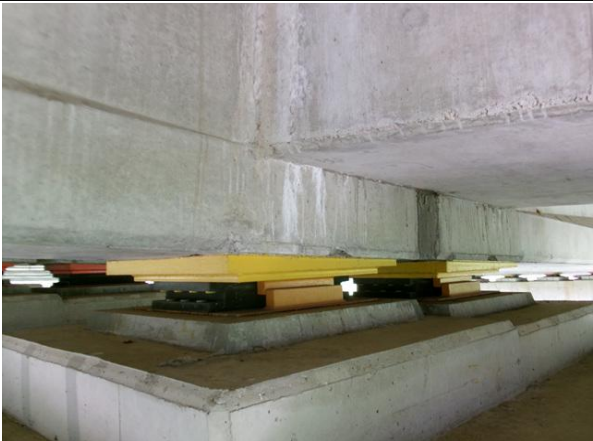
| 손상현황 | • S1-G2 백태(0.2m×0.2m) | 손상현황 | • S1-G5 파손(0.1m×0.2m) |
| 원 인 | • 외부 우수유입 등 | 원 인 | • 시공미흡 |

| 조치방안 | • 표면처리 | 조치방안 | • 단면보수 |

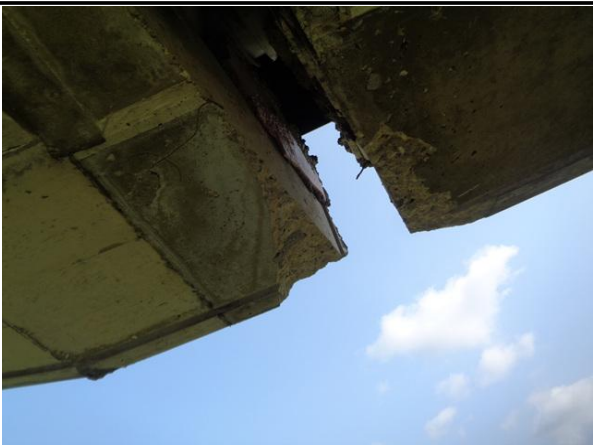
| 손상현황 | • S3 콘크리트 파손(0.5m×0.3m)-금회 | 손상현황 | • S3 파손(0.5m×0.3m)-21년 |
| 원 인 | • 시공시 외부충격 | 원 인 | • 시공시 외부충격 |

| 조치방안 | • 단면보수 | 조치방안 | • 단면보수 |

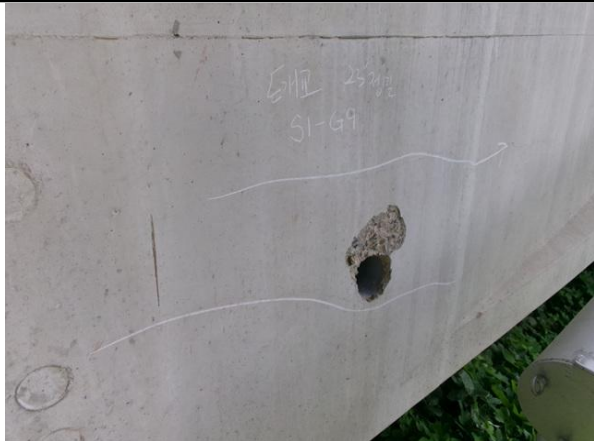
| 손상현황 | • S1-G5 인양홀파손(0.1m×0.1m) | 손상현황 | • S1-G9 균열(0.1mm/1.5m) |
| 원 인 | • 시공시 거더 인양시 발생 | 원 인 | • 건조수축, 공용중 열화 등 |

| 조치방안 | • 단면보수 | 조치방안 | • 표면보수 |

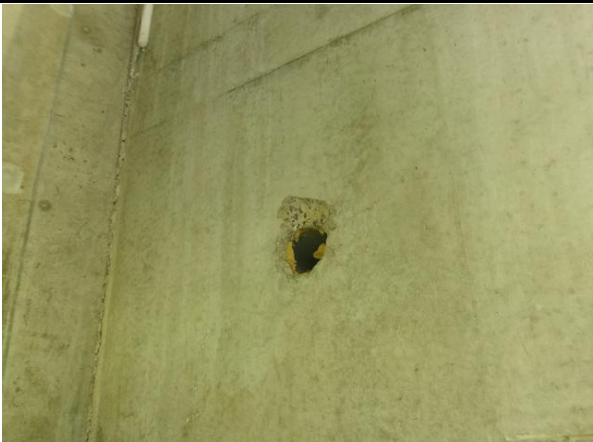
| 손상현황 | • S1-G9 인양홀바라크(0.2m×0.2m) | 손상현황 | • S2-G6 인양홀바라크(0.2m×0.3m) |
| 원 인 | • 시공시 거더 인양시 발생 | 원 인 | • 시공시 거더 인양시 발생 |

| 조치방안 | • 단면보수 | 조치방안 | • 단면보수 |

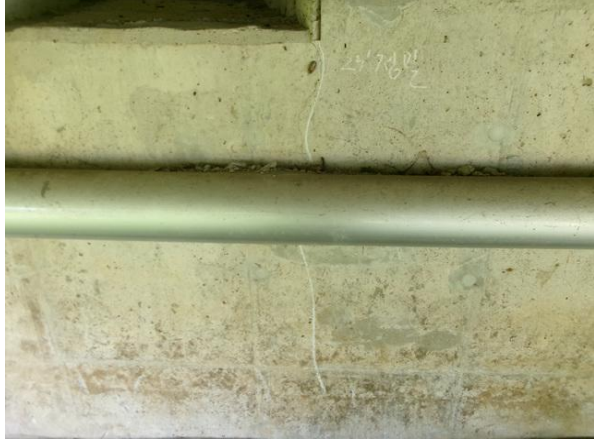
| 손상현황 | • A1 균열(0.2mm/0.5m) | 손상현황 | • A1 균열(0.2mm/1.0m) |
| 원 인 | • 건조수축, 공용중 열화 등 | 원 인 | • 건조수축, 공용중 열화 등 |

| 조치방안 | • 표면보수 | 조치방안 | • 표면보수 |

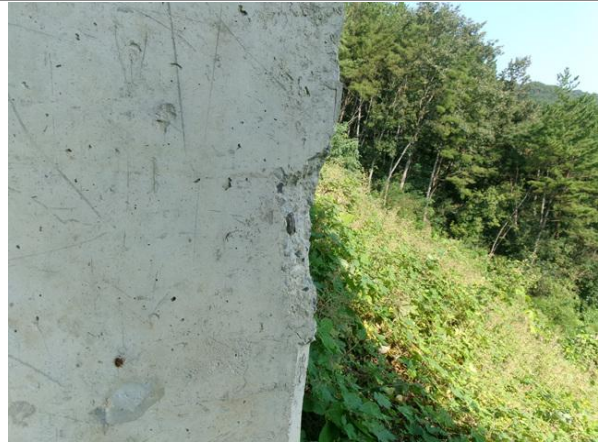
| 손상현황 | • A1 균열(0.2mm/1.0m) | 손상현황 | • A1 파손(0.1m×0.1m) |
| 원 인 | • 건조수축, 공용중 열화 등 | 원 인 | • 외부 충격 |

| 조치방안 | • 표면보수 | 조치방안 | • 단면보수 |

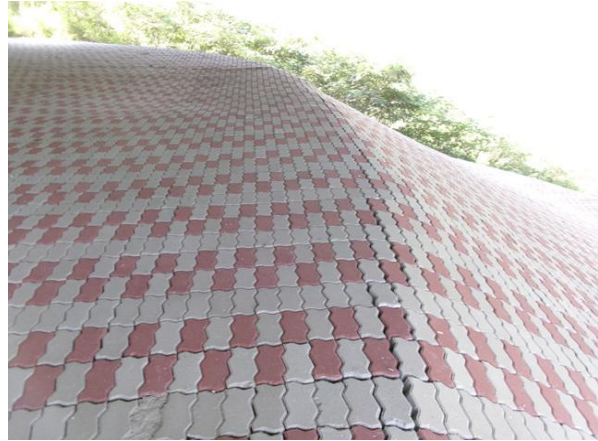
| 손상현황 | • A1 법면 블록 밀림 | 손상현황 | • A1 법면 블록 밀림 |
| 원 인 | • 우수유입, 침하, 공용중 열화 등 | 원 인 | • 우수유입, 침하, 공용중 열화 등 |

| 조치방안 | • 주의관찰 | 조치방안 | • 주의관찰 |

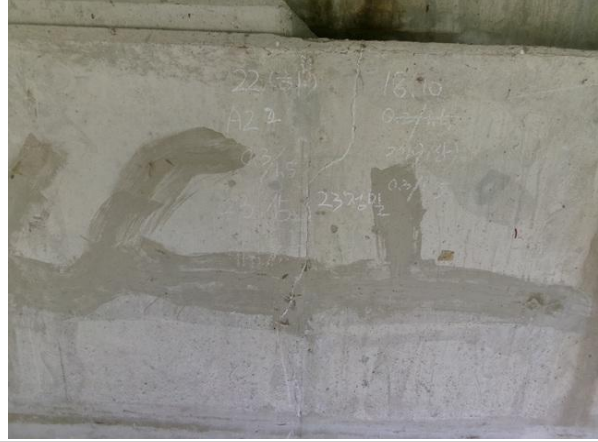
| 손상현황 | • A2 균열(0.2mm/1.0m) | 손상현황 | • A2 균열(0.3mm/2.0m) |
| 원 인 | • 건조수축, 공용중 열화 등 | 원 인 | • 건조수축, 공용중 열화 등 |

| 조치방안 | • 표면보수 | 조치방안 | • 주입보수 |

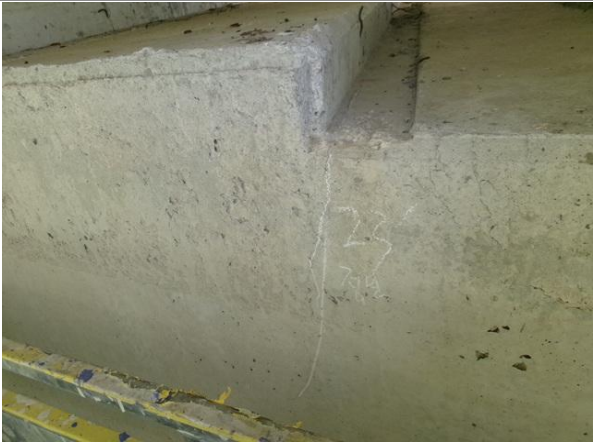
| 손상현황 | • P1 균열(0.2mm/1.5m) | 손상현황 | • P1 파손(0.2m×0.3m) |
| 원 인 | • 건조수축, 공용중 열화 등 | 원 인 | • 외부 충격 |

| 조치방안 | • 표면보수 | 조치방안 | • 단면보수 |

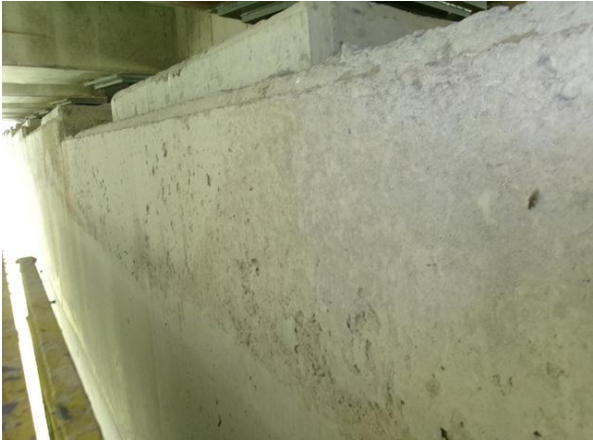
| 손상현황 | • P1 표면바리(24.0m×0.5m) | 손상현황 | • P2 균열(0.2mm/1.0m) |
| 원 인 | • 외부 충격 | 원 인 | • 건조수축, 공용중 열화 등 |

| 조치방안 | • 단면보수 | 조치방안 | • 표면보수 |

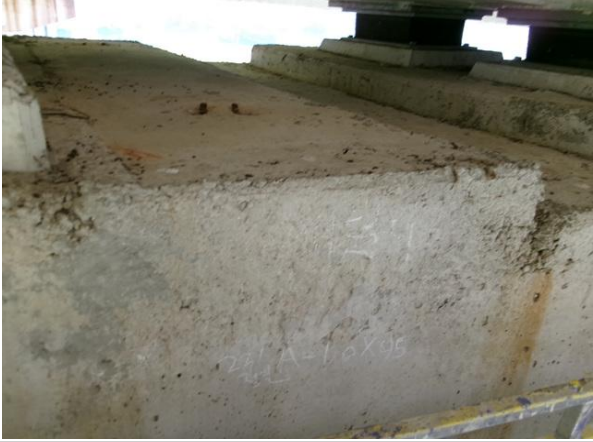
| 손상현황 | • P2 재료분리(1.0m×0.5m) | 손상현황 | • P3 누수오염(0.5m×2.0m) |
| 원 인 | • 다짐미흡, 거푸집 조기탈영 등 | 원 인 | • 외부 우수유입 |

| 조치방안 | • 단면보수 | 조치방안 | • 표면처리 |

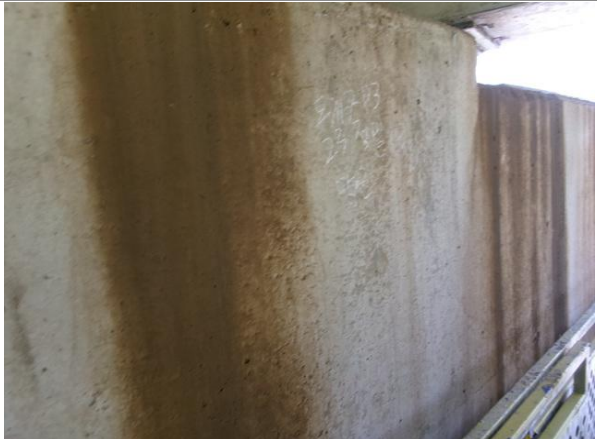
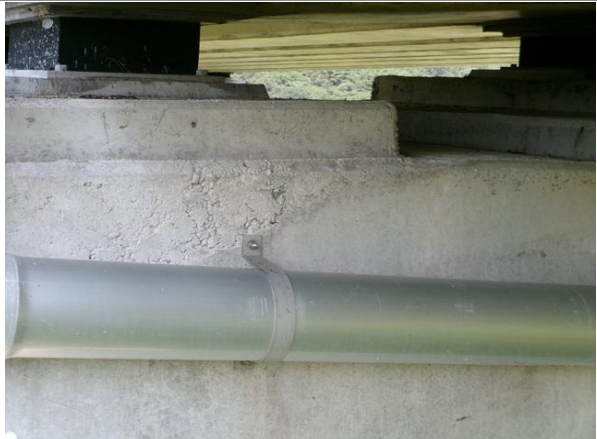
| 손상현황 | • P3 망상균열(1.5m×2.0m) |
| 원 인 | • 건조수축, 공용중 열화 등 |

| 조치방안 | • 표면보수 |

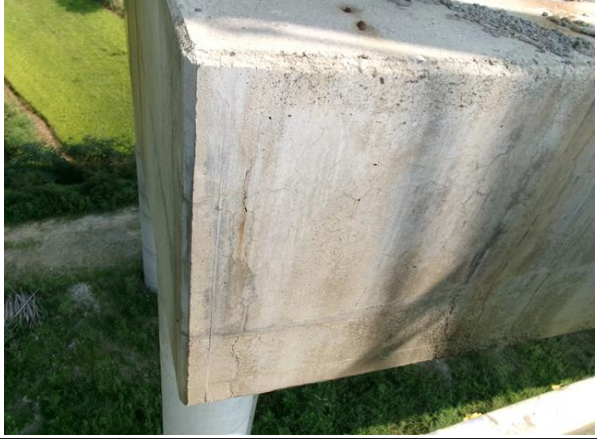
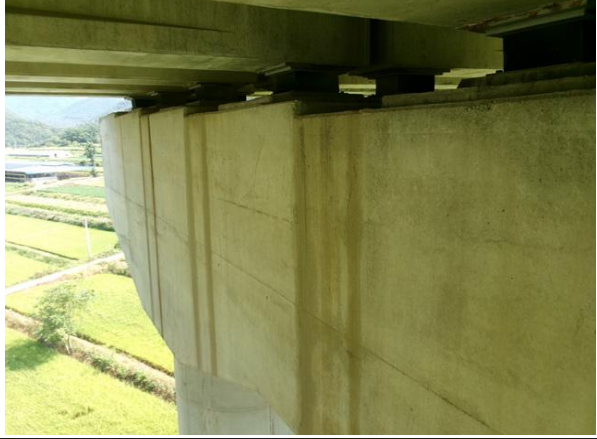
| 손상현황 | • P3 재료분리(1.0m×0.4m) |
| 원 인 | • 다짐미흡, 거푸집 조기탈영 등 |

| 조치방안 | • 단면보수 |

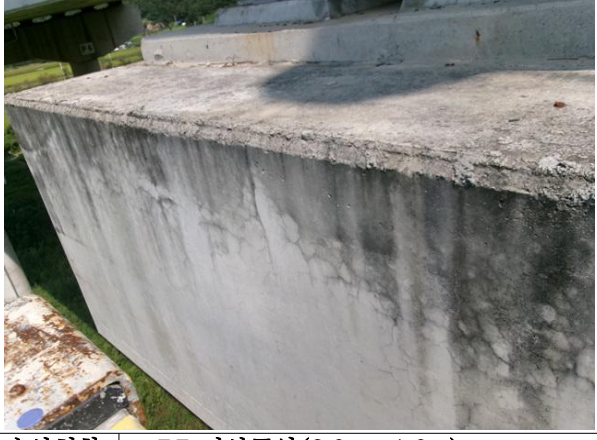
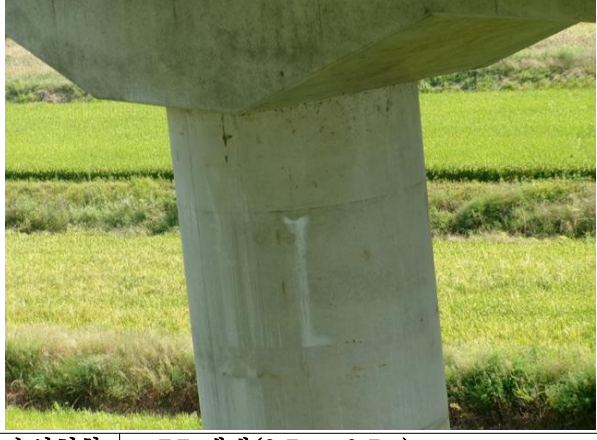
| 손상현황 | • P6 균열(0.2mm/1.0m) |
| 원 인 | • 건조수축, 공용중 열화 등 |

| 조치방안 | • 표면보수 |

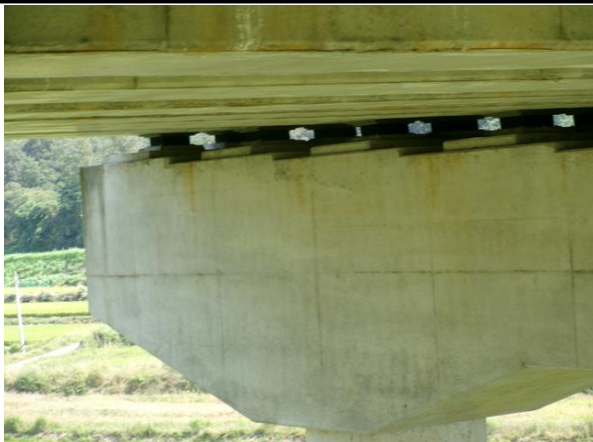
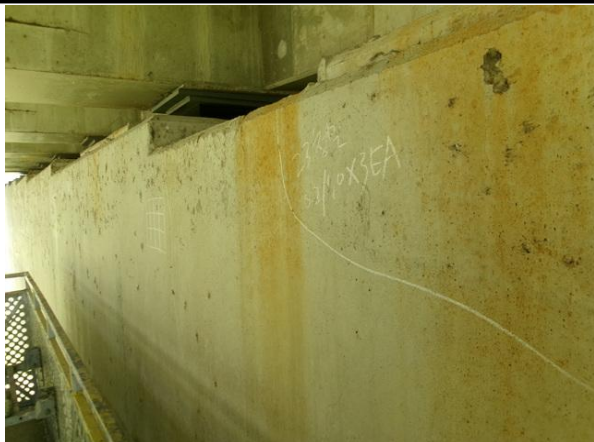
| 손상현황 | • P7 재료분리 (7.0m×0.3m) |
| 원 인 | • 다짐미흡, 거푸집 조기탈형 등 |

| 조치방안 | • 단면보수 |

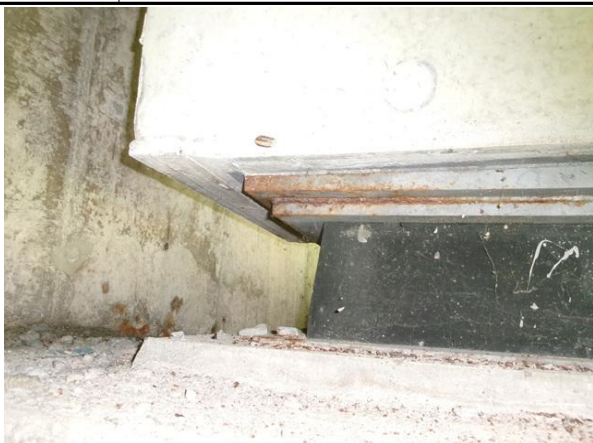
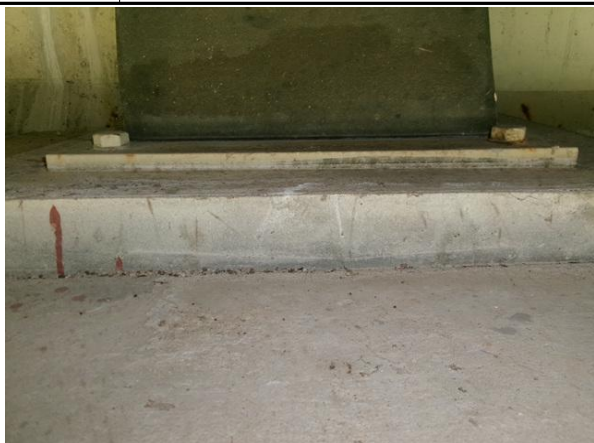
| 손상현황 | • A1-Sh5 플레이트 부식 |
| 원 인 | • 외부 우수유입 |

| 조치방안 | • 재도장 |

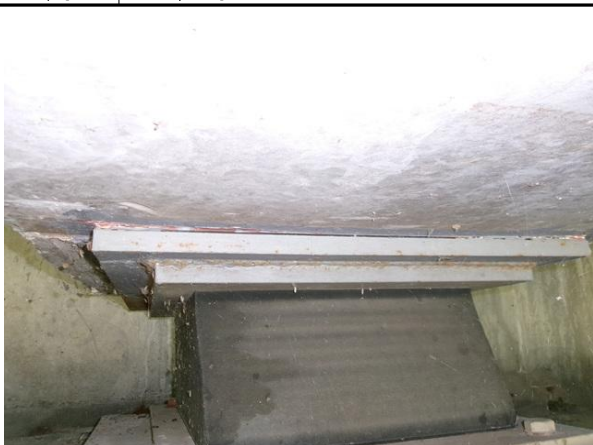
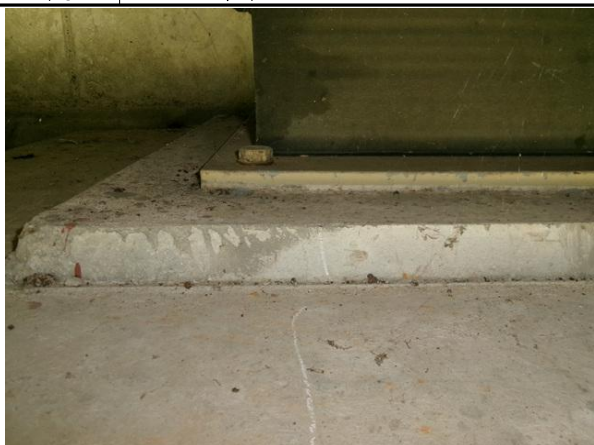
| 손상현황 | • A2-Sh5 플레이트 들뜸 |
| 원 인 | • 시공미흡 |

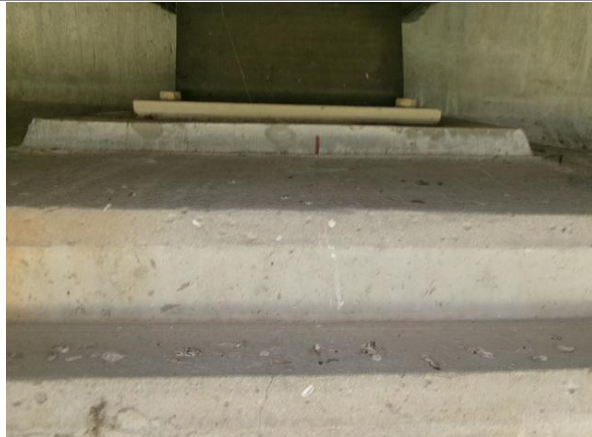
| 손상현황 | • A2-Sh8 받침 균열(0.2mm/0.2m) | 손상현황 | • A2-Sh9 플레이트 들뜸 |
| 원 인 | • 건조수축 등 | 원 인 | • 시공미흡 |

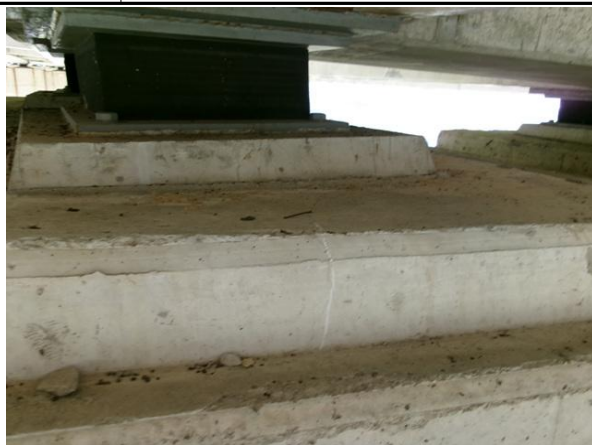
| 손상현황 | • P2-Sh5 받침 균열(0.1mm/0.5m) | 손상현황 | • P2-Sh8 받침 균열(0.1mm/0.3m) |
| 원 인 | • 건조수축 등 | 원 인 | • 건조수축 등 |

| 조치방안 | • 표면처리 | 조치방안 | • 표면처리 |

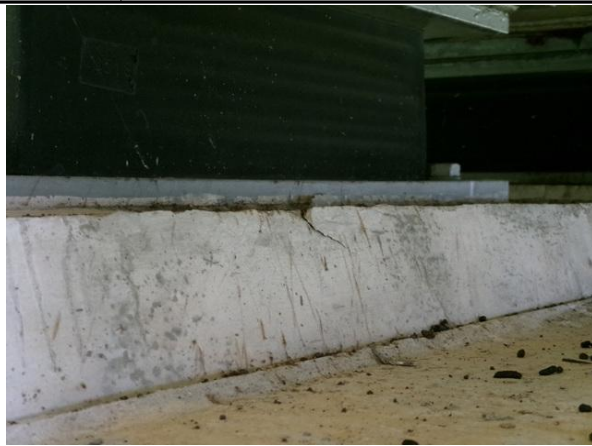
| 손상현황 | • P2-Sh8 플레이트 들뜸 | 손상현황 | • P3-Sh7 플레이트 부식 |
| 원 인 | • 시공미흡 | 원 인 | • 외부 우수유입 |

| 조치방안 | • 주의관찰 | 조치방안 | • 재도장 |

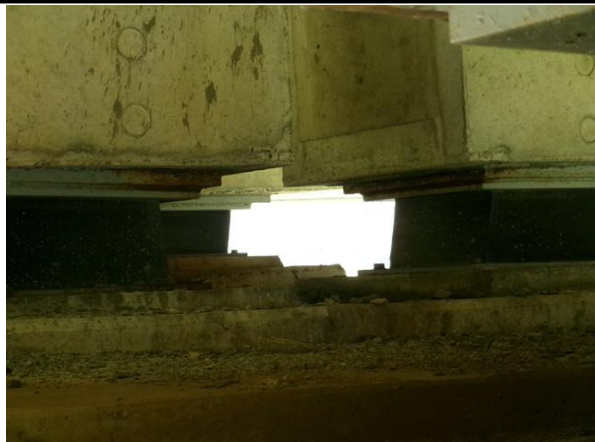
| 손상현황 | • P3-Sh14 플레이트 부식 | 손상현황 | • P5-Sh5 재료분리 (0.5m×0.5m) |
| 원 인 | • 외부 우수유입 | 원 인 | • 다짐미흡, 거푸집 조기탈영 등 |

| 조치방안 | • 재도장 | 조치방안 | • 단면보수 |

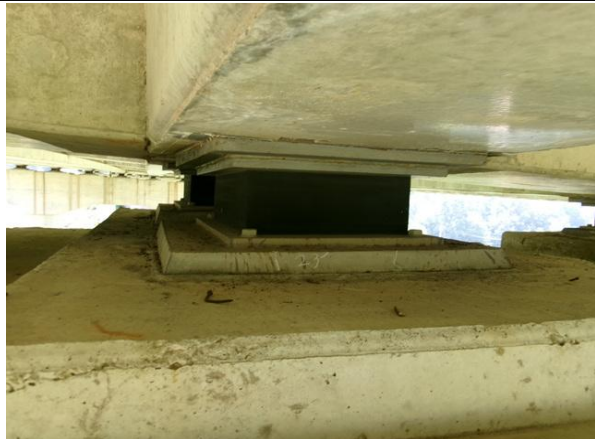
| 손상현황 | • P5-Sh6 몰탈 균열(0.1mm/0.2m) | 손상현황 | • P5-Sh9 재료분리, 철근노출 |
| 원 인 | • 건조수축 등 | 원 인 | • 다짐미흡, 거푸집 조기탈영, 피복부족 |

| 조치방안 | • 표면처리 | 조치방안 | • 단면보수+방청 |

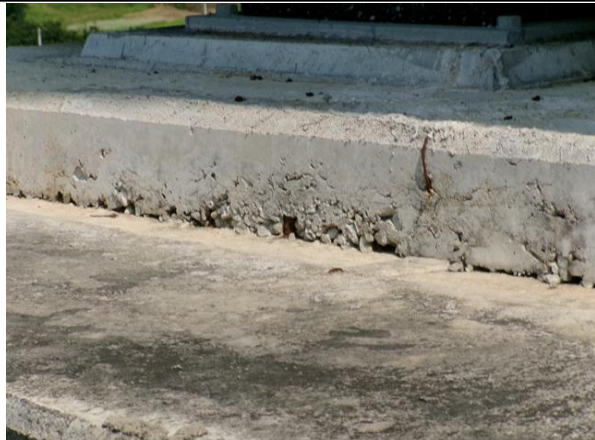
| 손상현황 | • P5-Sh9 재료분리, 철근노출 | 손상현황 | • P6-Sh5 플레이트 부식 |
| 원 인 | • 다짐미흡, 거푸집 조기탈영, 피복부족 | 원 인 | • 외부 우수유입 |

| 조치방안 | • 단면보수+방청 | 조치방안 | • 재도장 |

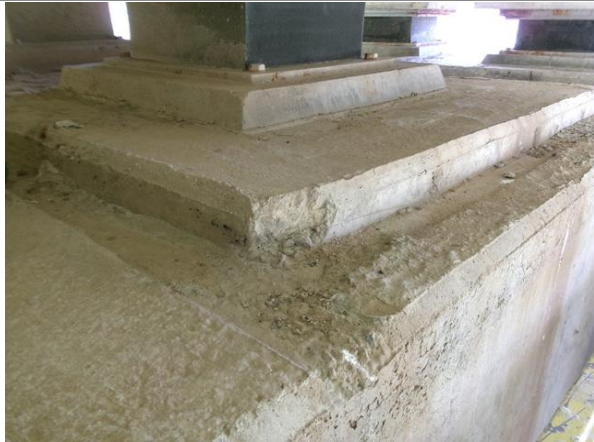
| 손상현황 | • P6-Sh9 플레이트 부식 | 손상현황 | • P6-Sh8 박락(0.1m×0.2m) |
| 원 인 | • 외부 우수유입 | 원 인 | • 외부 충격 |

| 조치방안 | • 재도장 | 조치방안 | • 단면보수 |

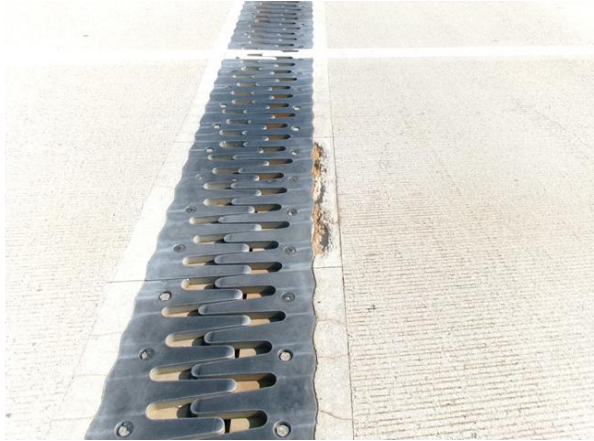
| 손상현황 | • P3 후타재 파손(0.1m×0.2m) | 손상현황 | • P3 후타재 파손(0.1m×1.0m) |
| 원 인 | • 중차량, 공용중 열화 등 | 원 인 | • 중차량, 공용중 열화 등 |

| 조치방안 | • 표면처리 | 조치방안 | • 표면처리 |

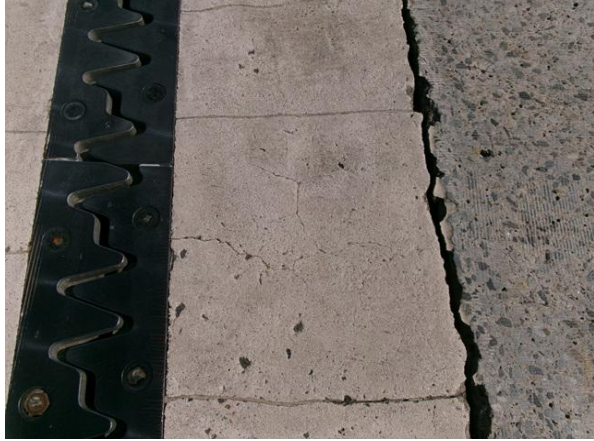
| 손상현황 | • A2 후타재 망상균열(0.5m×1.0m) | 손상현황 | • A2 후타재 망상균열(0.5m×5.0m) |
| 원 인 | • 초기 건조수축 등 | 원 인 | • 초기 건조수축 등 |

| 조치방안 | • 표면처리 | 조치방안 | • 표면처리 |

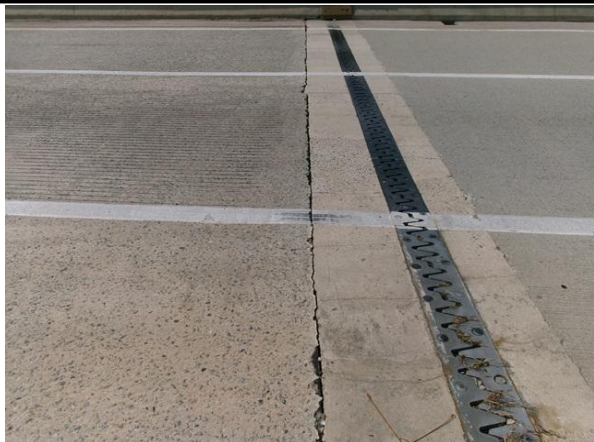
| 손상현황 | • A2 후타재 균열(0.2mm) | 손상현황 | • A2 후타재 이격(8.0m) |
| 원 인 | • 초기 건조수축 등 | 원 인 | • 접속부 침하 |

| 조치방안 | • 표면처리 | 조치방안 | • 주의관찰 |

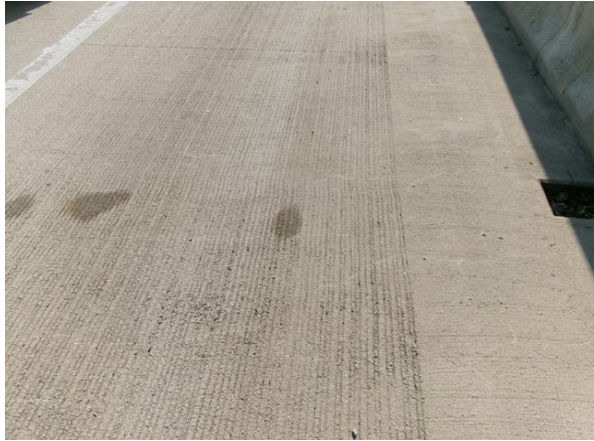
| 손상현황 | • S1 망상균열(10.0m×5.0m) | 손상현황 | • S2 망상균열(5.0m×2.0m) |
| 원 인 | • 건조수축, 공용중 열화 | 원 인 | • 건조수축, 공용중 열화 |

| 조치방안 | • 주의관찰 | 조치방안 | • 주의관찰 |

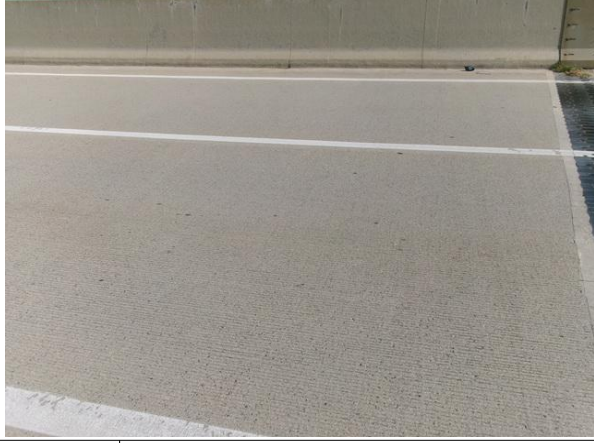
| 손상현황 | • S2 망상균열(5.0m×2.0m) | 손상현황 | • S3 망상균열(5.0m×2.0m) |
| 원 인 | • 건조수축, 공용중 열화 | 원 인 | • 건조수축, 공용중 열화 |

| 조치방안 | • 주의관찰 | 조치방안 | • 주의관찰 |

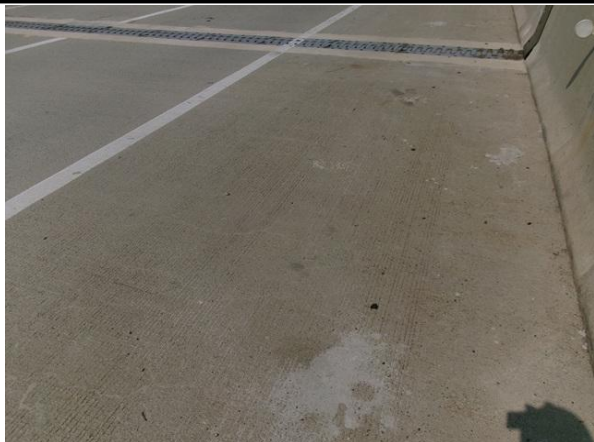
| 손상현황 | • S6 망상균열(5.0m×2.0m) | 손상현황 | • S7 망상균열(5.0m×2.0m) |
| 원 인 | • 건조수축, 공용중 열화 | 원 인 | • 건조수축, 공용중 열화 |

| 조치방안 | • 주의관찰 | 조치방안 | • 주의관찰 |

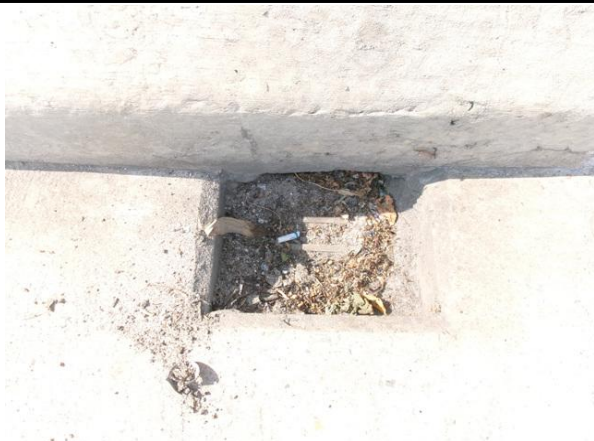
| 손상현황 | • S4 배수구 막힘 | 손상현황 | • S6 배수구 막힘 |
| 원 인 | • 공용중 열화 | 원 인 | • 공용중 열화 |

| 조치방안 | • 청소 | 조치방안 | • 청소 |

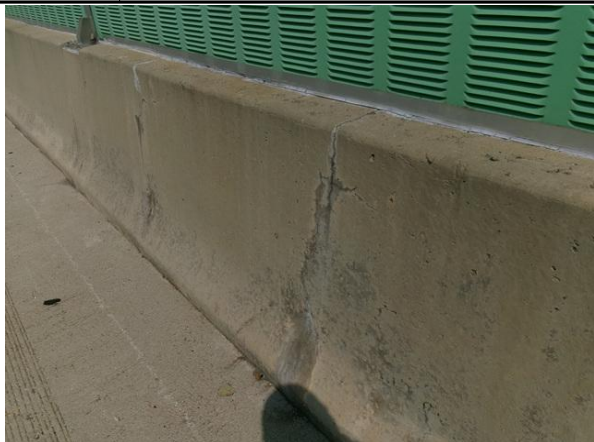
| 손상현황 | • S1 균열부백태(0.1m×4.0m) | 손상현황 | • S1 균열부백태(0.2m×1.0m) |
| 원 인 | • 외부 우수유입 | 원 인 | • 외부 우수유입 |

| 조치방안 | • 표면처리 | 조치방안 | • 표면처리 |

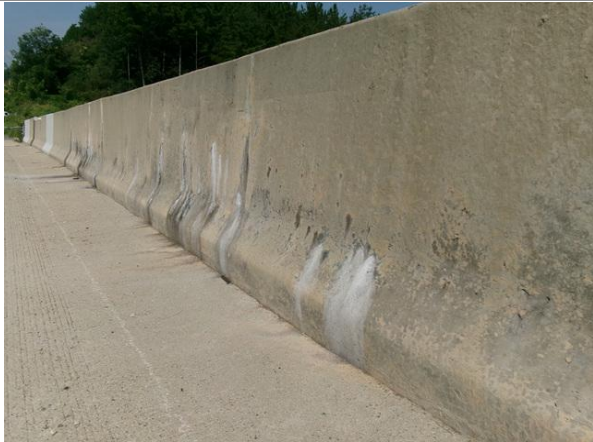
| 손상현황 | • S1 백태(0.2m×0.3m) | 손상현황 | • S2 균열부 백태(0.2m×1.0m) |
| 원 인 | • 외부 우수유입 | 원 인 | • 외부 우수유입 |

| 조치방안 | • 표면처리 | 조치방안 | • 표면처리 |

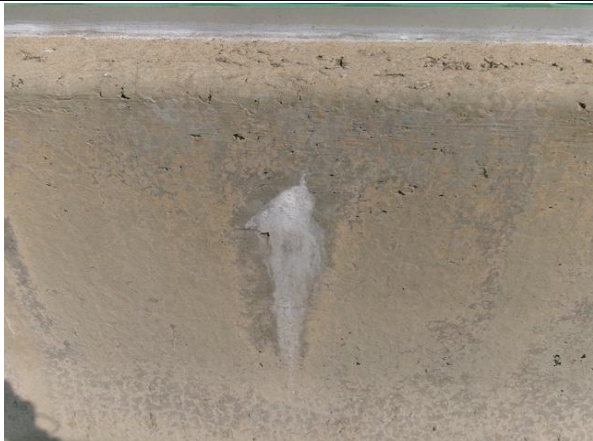
| 손상현황 | • S2 백태(0.1m×0.2m) | 손상현황 | • S4 균열부백태(0.2m×1.0m) |
| 원 인 | • 외부 우수유입 | 원 인 | • 외부 우수유입 |

| 조치방안 | • 표면처리 | 조치방안 | • 표면처리 |

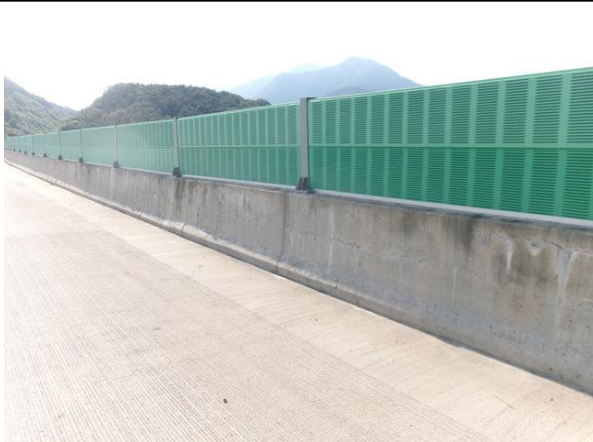
| 손상현황 | • S5 망상균열(20.0m×1.0m) | 손상현황 | • S6 중분대 균열(0.2mm/1.0m) |
| 원 인 | • 건조수축 | 원 인 | • 건조수축 |

| 조치방안 | • 표면처리 | 조치방안 | • 표면처리 |
