## 01. 낙동JCT교

## 손상현황 사진

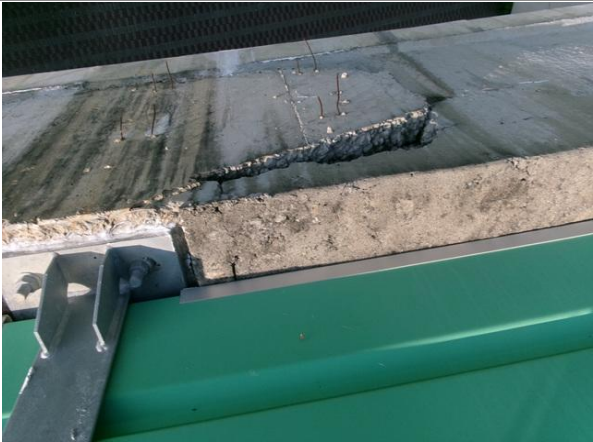
| 손상현황 | • S9 외측 파손(1.0m×1.0m) | 손상현황 | • S9 중분대 균열(0.2mm/4.0m) |
| 원 인 | • 외부 충격 | 원 인 | • 건조수축 |

| 조치방안 | • 단면보수 | 조치방안 | • 표면처리 |

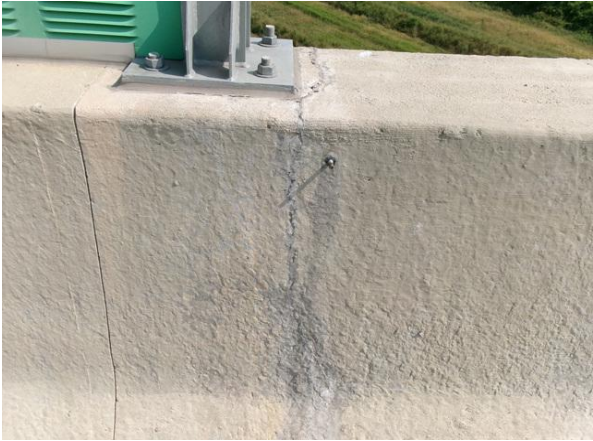
| 손상현황 | • S9 균열(0.2mm/1.0m) | 손상현황 | • S9 중분대 파손(0.1m×0.1m) |
| 원 인 | • 건조수축 | 원 인 | • 외부 충격 |

| 조치방안 | • 표면처리 | 조치방안 | • 단면보수 |

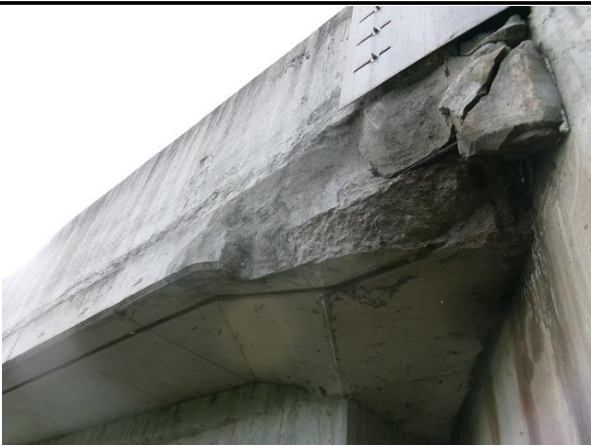
| 손상현황<br>원 인<br>조치방안 | • S1 파손 및 철근노출(1.5m×0.5m)<br>• 부분 협착<br>• 단면보수 |

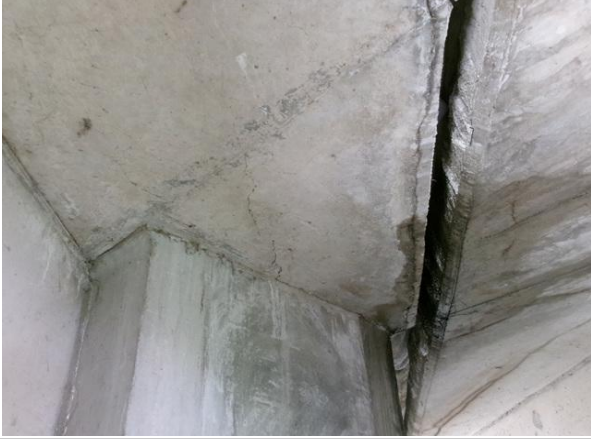
| 손상현황<br>원 인<br>조치방안 | • S3 균열(0.3mm/0.5)<br>• 건조수축 등<br>• 단면보수 |

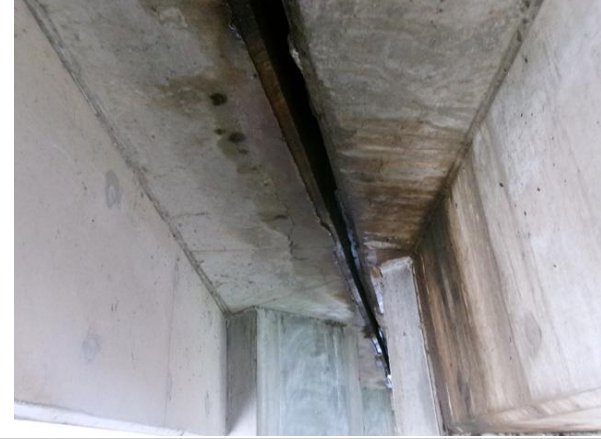
| 손상현황<br>원 인<br>조치방안 | • S3 들뜸(1.0m×0.3m)<br>• 다짐미흡 등<br>• 단면보수 |

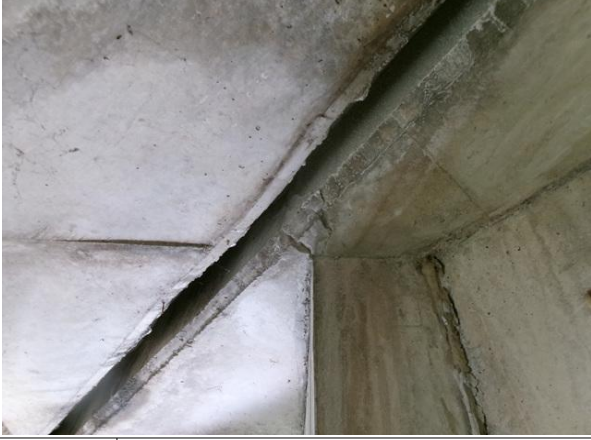
| 손상현황<br>원 인<br>조치방안 | • S3 균열(0.3mm/0.5)<br>• 건조수축 등<br>• 단면보수 |

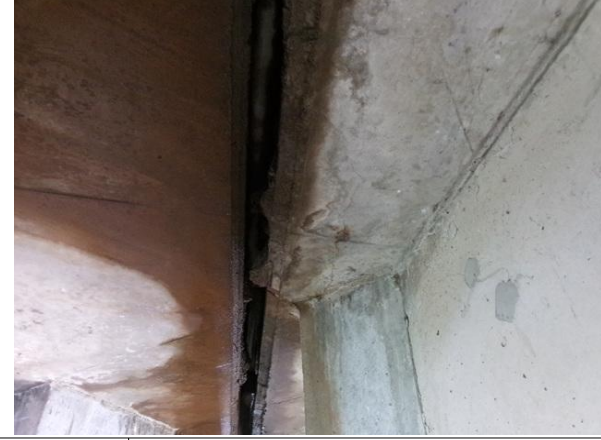
| 손상현황<br>원 인<br>조치방안 | • S3 들뜸(1.0m×0.3m)<br>• 다짐미흡 등<br>• 단면보수 |

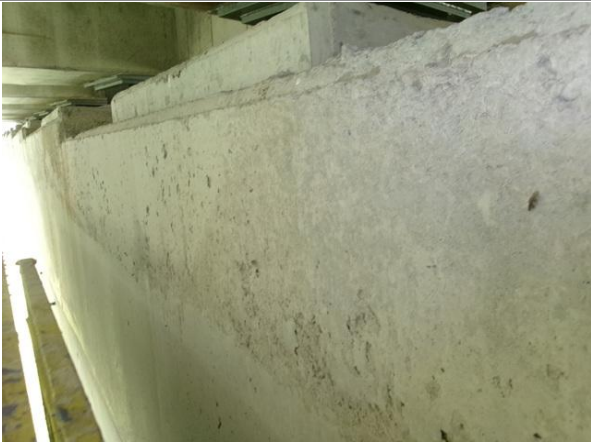
| 손상현황 | • P1 표면박리 (24.0m×0.5m) | 손상현황 | • P2 균열 (0.2mm/1.0m) |
| 원 인 | • 외부 충격 | 원 인 | • 건조수축, 공용중 열화 등 |

| 조치방안 | • 단면보수 | 조치방안 | • 표면보수 |

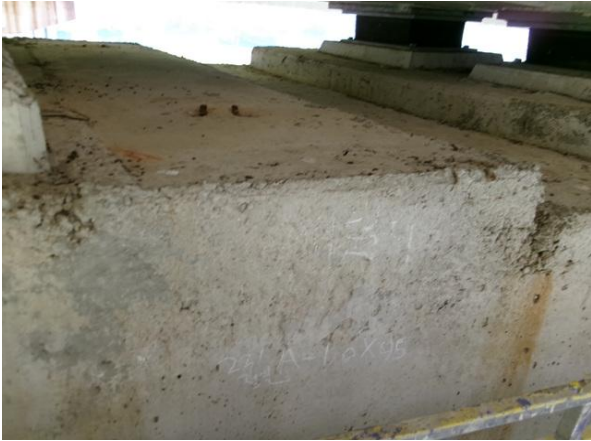
| 손상현황 | • P2 재료분리 (1.0m×0.5m) | 손상현황 | • P3 누수오염 (0.5m×2.0m) |
| 원 인 | • 다짐미흡, 거푸집 조기탈영 등 | 원 인 | • 외부 우수유입 |

| 조치방안 | • 단면보수 | 조치방안 | • 표면처리 |

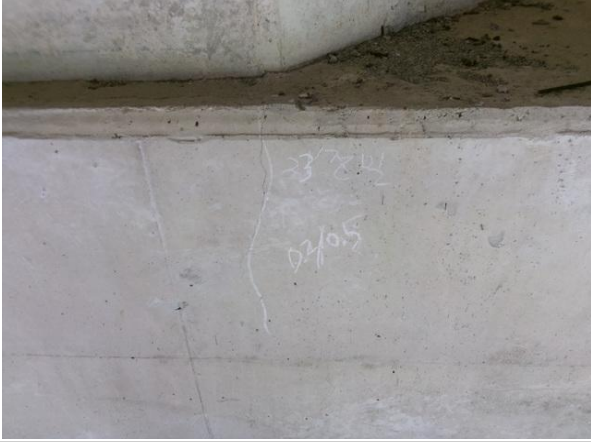
| 손상현황 | • P4 균열 (0.2mm/0.5m) | 손상현황 | • P4 균열 (0.2mm/1.0m) |
| 원 인 | • 건조수축, 공용중 열화 등 | 원 인 | • 건조수축, 공용중 열화 등 |

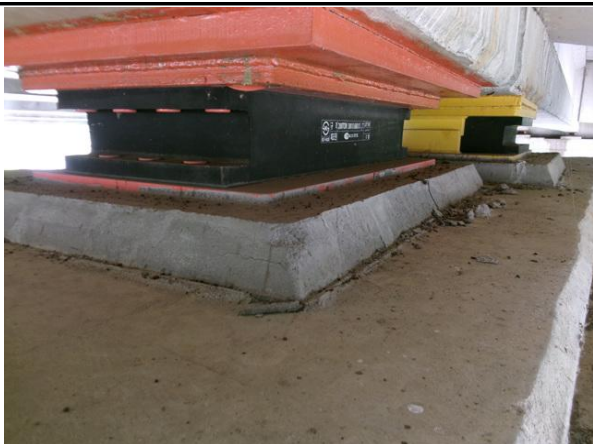
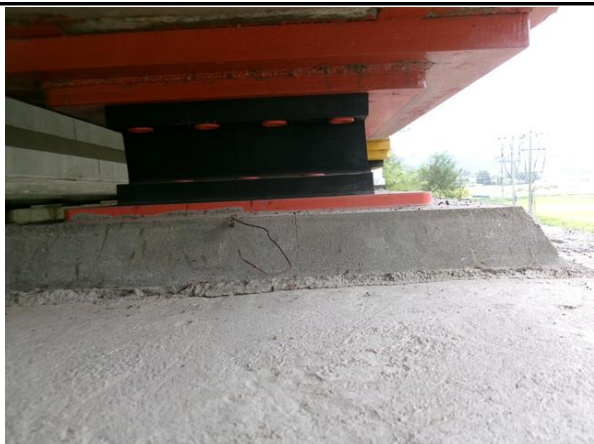
| 손상현황 | • P4-Sh1 몰탈 박락(0.1m×0.1m) |
| 원 인 | • 외부충격 |

| 조치방안 | • 단면보수 |

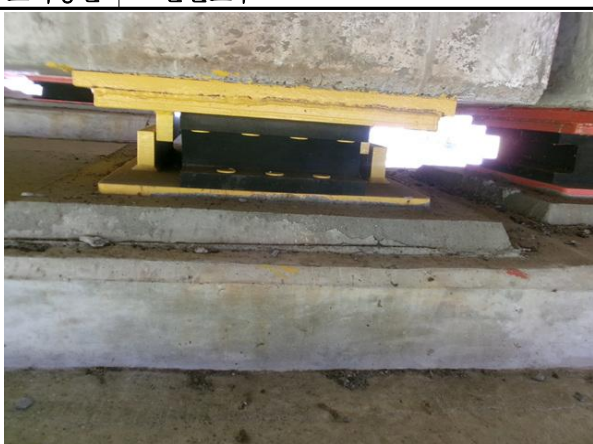
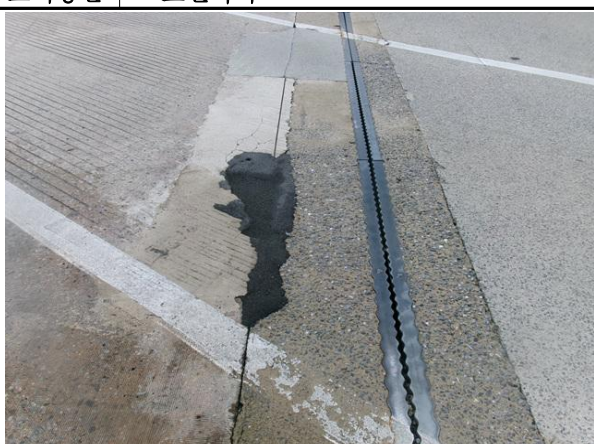
| 손상현황 | • P4-Sh9 몰탈 균열(0.2mm/0.1m) |
| 원 인 | • 건조수축 등 |

| 조치방안 | • 표면처리 |

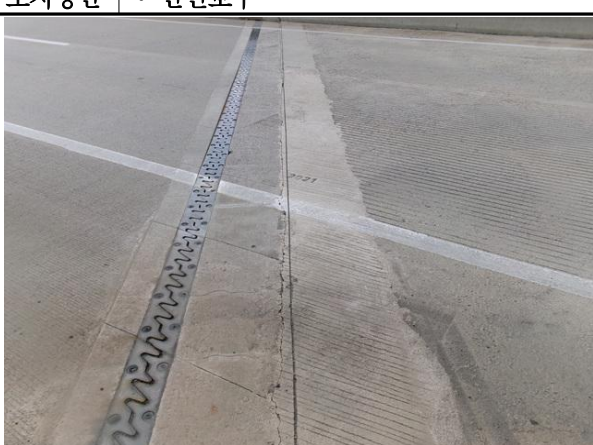
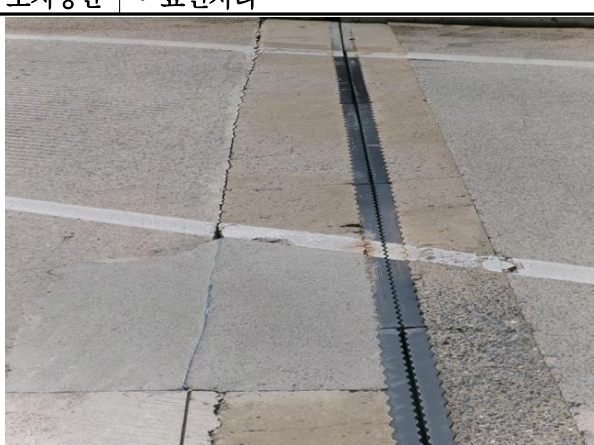
| 손상현황 | • P4-Sh10 몰탈 들뜸(0.5m×0.1m) |
| 원 인 | • 시공미흡 |

| 조치방안 | • 단면보수 |

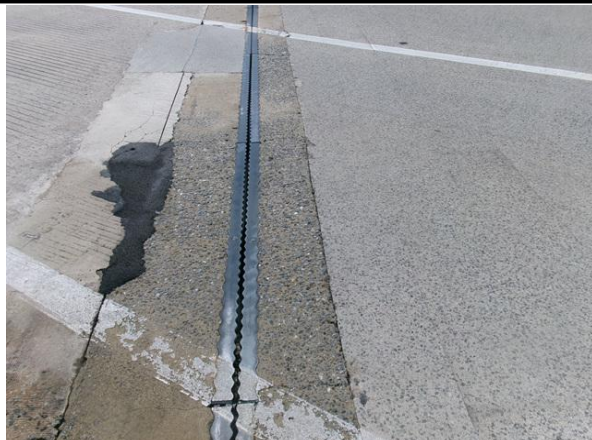
| 손상현황 | • A2 후타재 열화(0.3m×2.0m) | 손상현황 | • A2 후타재 균열(0.2mm) |
| 원 인 | • 중차량, 공용중 열화 등 | 원 인 | • 초기 건조수축 등 |

| 조치방안 | • 표면처리 | 조치방안 | • 표면처리 |

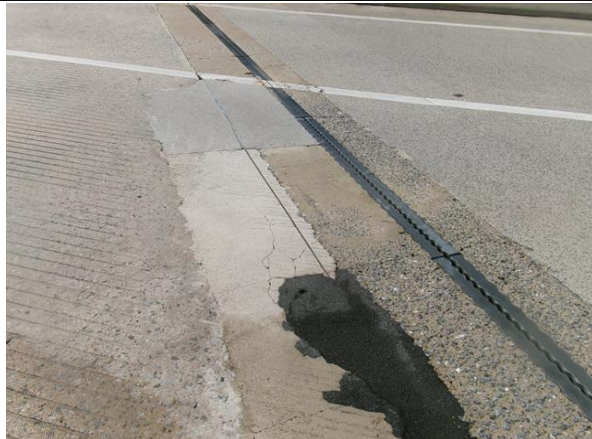
| 손상현황 | • S5 접속부 파손(1.0m×0.5m) | 손상현황 | • S5 포장균열(20.0m) |
| 원 인 | • 중차량 통행, 공용중 열화 | 원 인 | • 건조수축, 공용중 열화 |

| 조치방안 | • 단면보수 | 조치방안 | • 주의관찰 |

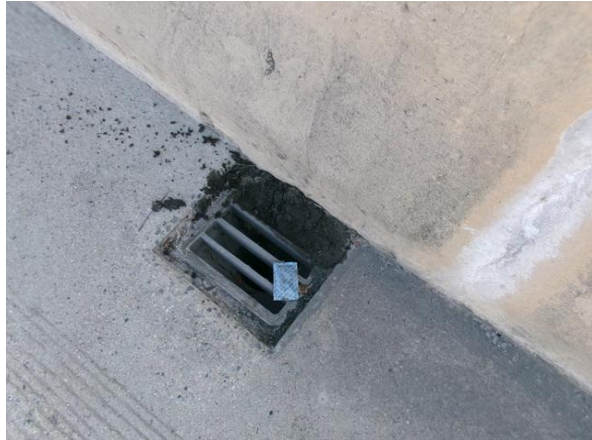
| 손상현황 | • S4 그레이팅 파손 | 손상현황 | • S1 연결부 누수 |
| 원 인 | • 시공미흡 | 원 인 | • 공용중 열화 |

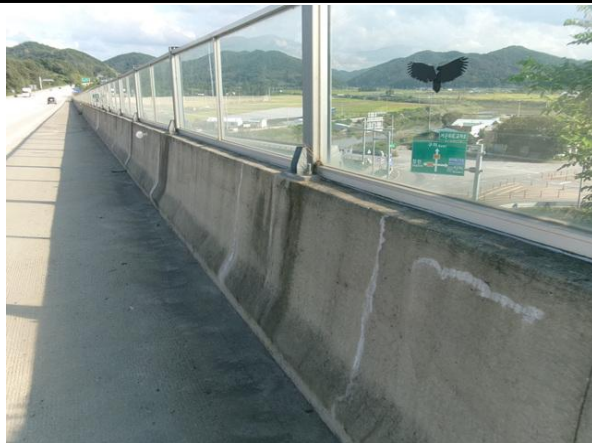
| 손상현황 | • S2 균열 (0.2mm/1.0m) |
| 원 인 | • 건조수축 |

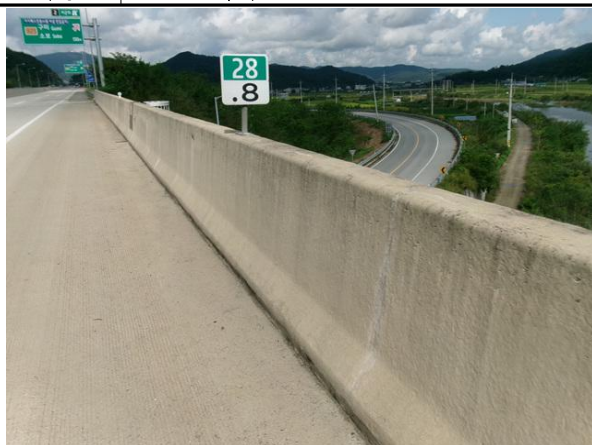
| 손상현황 | • S2 균열부백태 (0.1m×1.0m) |
| 원 인 | • 외부 우수유입 |

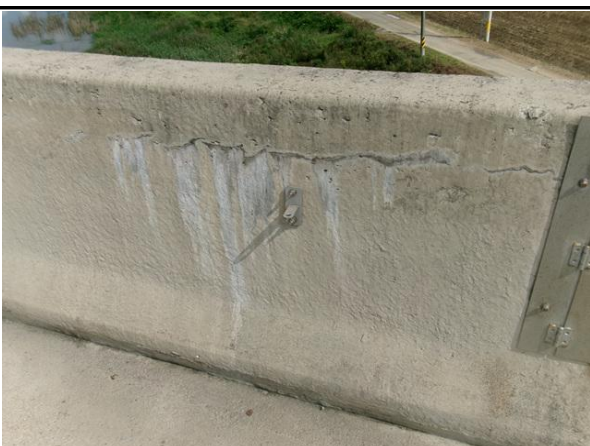
| 손상현황 | • S3 균열부 백태(1.5m×0.5m) | 손상현황 | • S4 균열(0.2mm/1.0m) |
| 원 인 | • 외부 우수유입 | 원 인 | • 건조수축 |

| 조치방안 | • 표면처리 | 조치방안 | • 표면처리 |

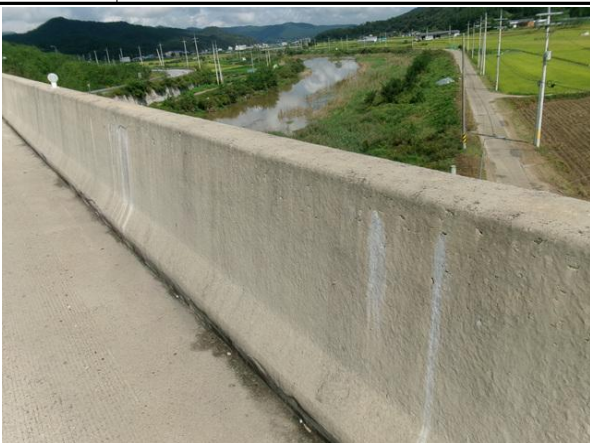
| 손상현황 | • S4 균열부백태(0.5m×1.0m) | 손상현황 | • S4 중분대 균열(0.2mm/1.0m) |
| 원 인 | • 외부 우수유입 | 원 인 | • 건조수축 |

| 조치방안 | • 표면처리 | 조치방안 | • 표면처리 |

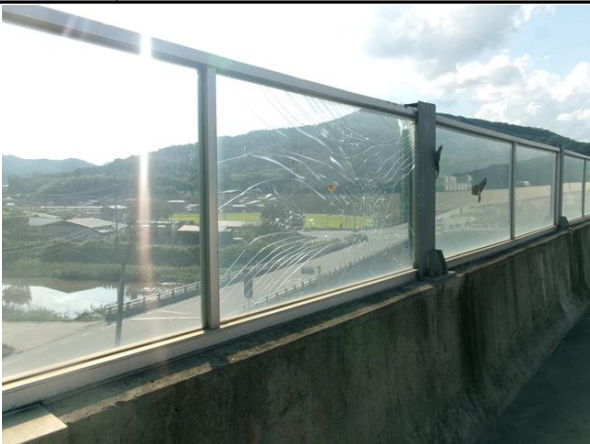
| 손상현황 | • S5 방음벽 파손(1EA) | 손상현황 | • 점검계단 상태양호 |
| 원 인 | • 외부충격 | 원 인 | • - |

| 조치방안 | • 정비 | 조치방안 | • - |

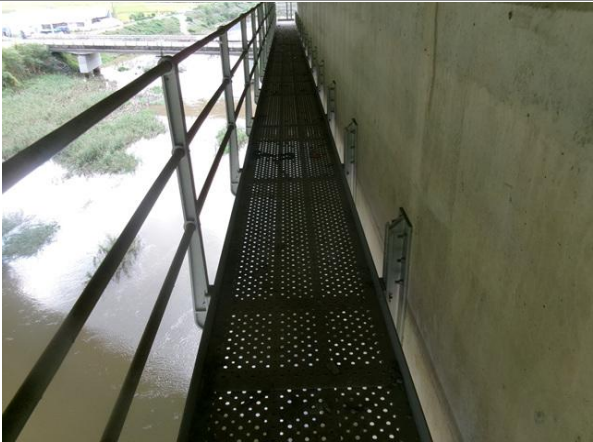
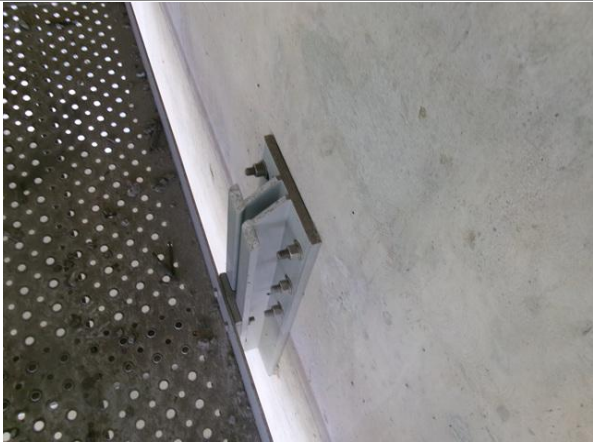
| 손상현황 | • 점검로 상태양호 | 손상현황 | • 점검로 상태양호 |

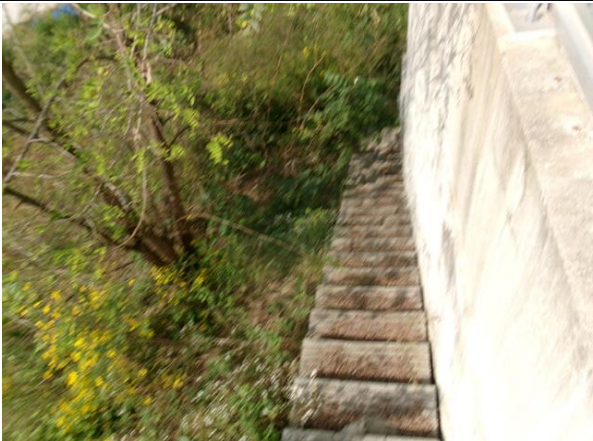
| 손상현황 | • 점검계단 상태양호 | | |

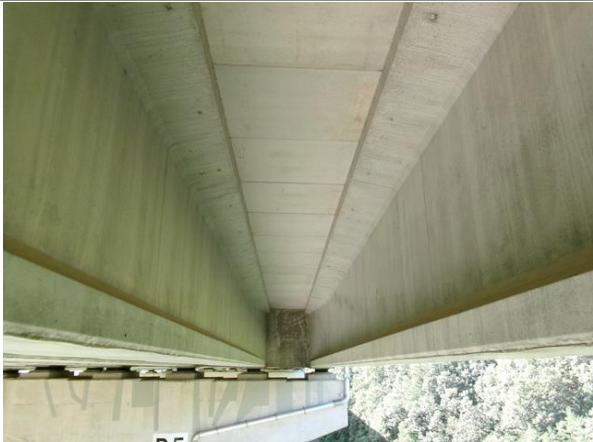
| 손상현황 | • 바닥판하면 상태양호 | 손상현황 | • 바닥판하면 상태양호 |

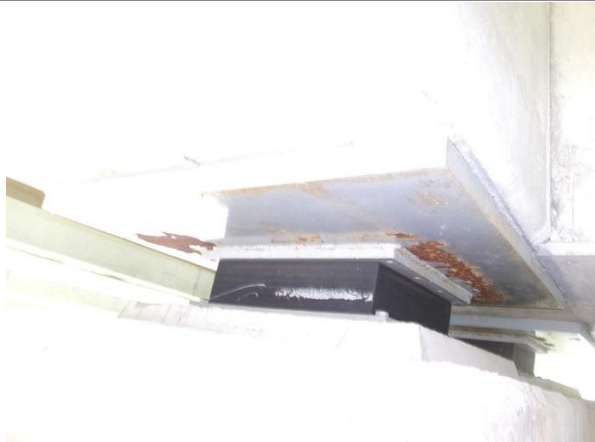
| 손상현황 | • A2-Sh3 받침콘크리트부식 보수현황 | 손상현황 | • P4-Sh10 Plate부식(10EA) |
| 원 인 | • 상태양호 | 원 인 | • 신축이음 하부 우수유입 |

| 조치방안 | — | 조치방안 | • 재도장 |

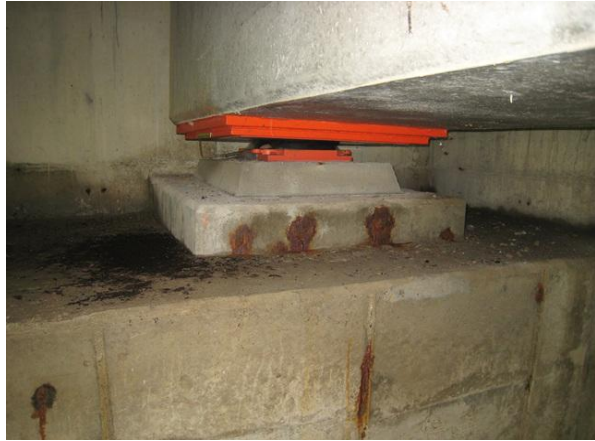
| 손상현황 | • P5-Sh9 Plate부식(10EA) | 손상현황 | • A2-Sh5 받침콘크리트균열(0.1m×0.1m×3ea) |
| 원 인 | • 신축이음 하부 우수유입 | 원 인 | • 신축이음 하부 우수유입 |

| 조치방안 | • 재도장 | 조치방안 | • 재도장 |

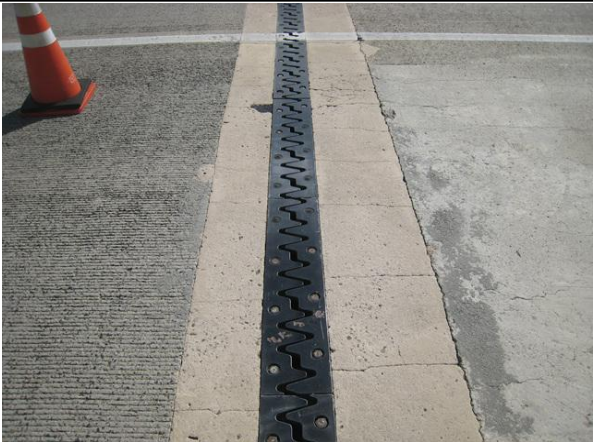
| 손상현황 | • A1 후타재 균열(0.2mm/0.5*11EA) | 손상현황 | • P3 후타재 균열(0.2mm/0.3*7EA) |
| 원 인 | • 건조수축, 거푸집 조기탈거 등 | 원 인 | • 건조수축, 거푸집 조기탈거 등 |

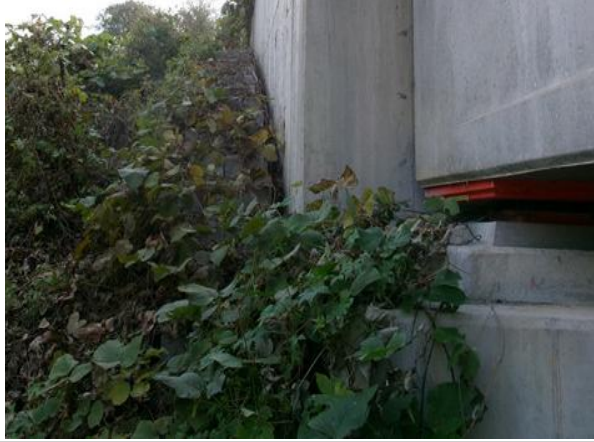
| 손상현황 | • 교대 점검계단 상태양호 | 손상현황 | • 교대 점검계단 상태양호 |

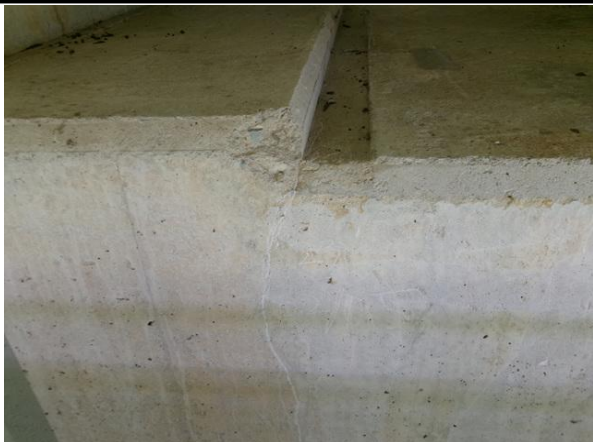
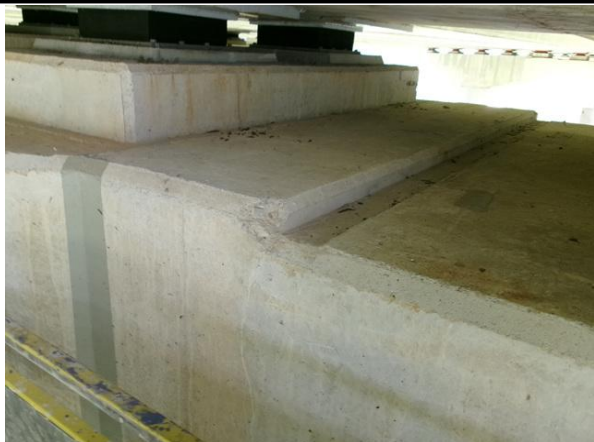
| 손상현황 | • P2 균열(0.2mm/0.5m) | 손상현황 | • P2 균열(0.2mm/0.5m) |
| 원 인 | • 건조수축, 거푸집 조기탈거 등 | 원 인 | • 건조수축, 거푸집 조기탈거 등 |

| 조치방안 | • 표면처리 | 조치방안 | • 표면처리 |

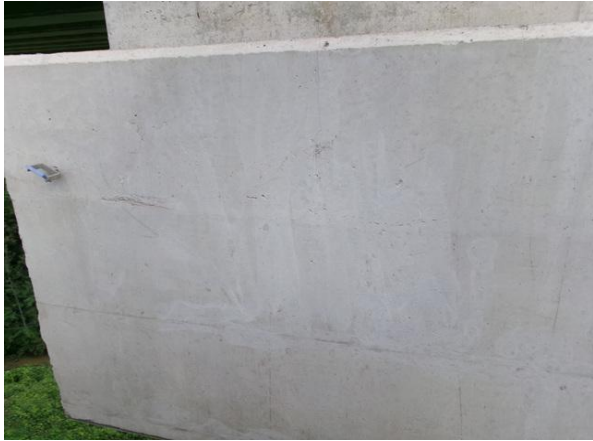
| 손상현황 | • P5 망상균열(0.5m×2.0m) | 손상현황 | • P6 균열(0.2mm/1.5m) |
| 원 인 | • 건조수축, 거푸집 조기탈거 등 | 원 인 | • 건조수축, 거푸집 조기탈거 등 |

| 조치방안 | • 표면처리 | 조치방안 | • 표면처리 |

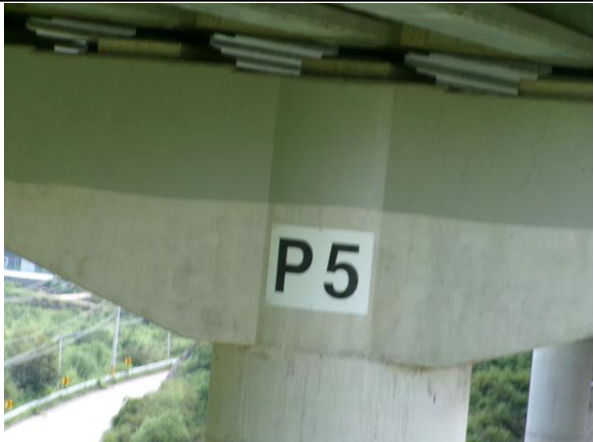
| 손상현황 | • P5 균열 보수현황 | 손상현황 | • P7 균열 보수현황 |
| 원 인 | • 상태양호 | 원 인 | • 상태양호 |

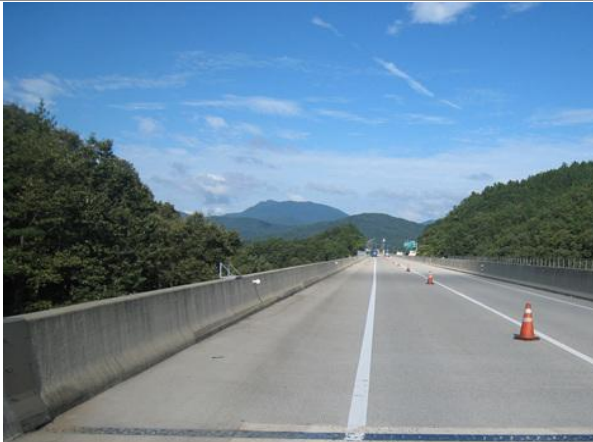
| 손상현황 | • 교면포장 상태양호 | 손상현황 | • 교면포장 상태양호 |

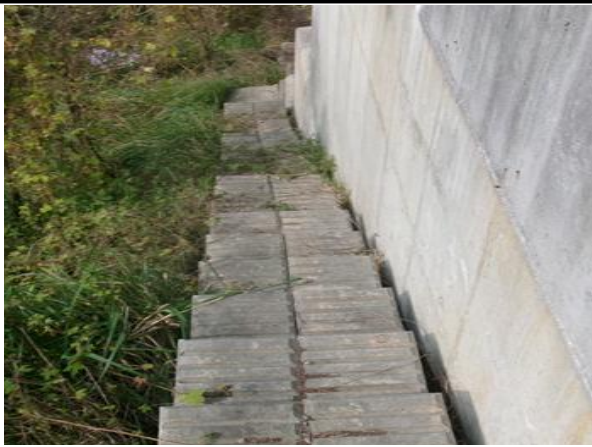
| 손상현황 | • 교대 점검계단 상태양호 | 손상현황 | • |

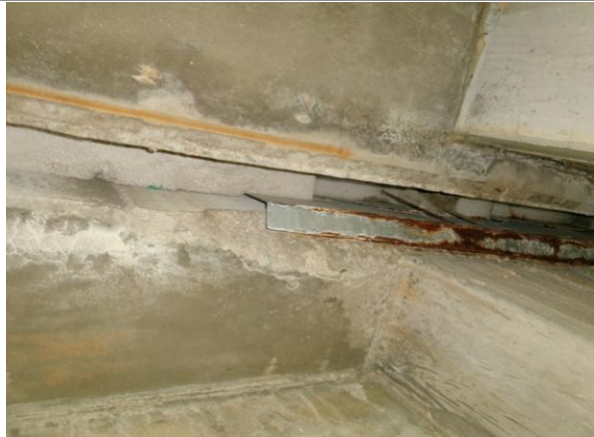
| 손상현황 | • S4 파손(0.1m×0.4m) | 손상현황 | • S8 재료분리(0.2m×0.2m) |
| 원 인 | • 시공미흡, 물리적 충격 등 | 원 인 | • 시공미흡, 다짐미흡 등 |

| 조치방안 | • 단면보수 | 조치방안 | • 단면보수 |

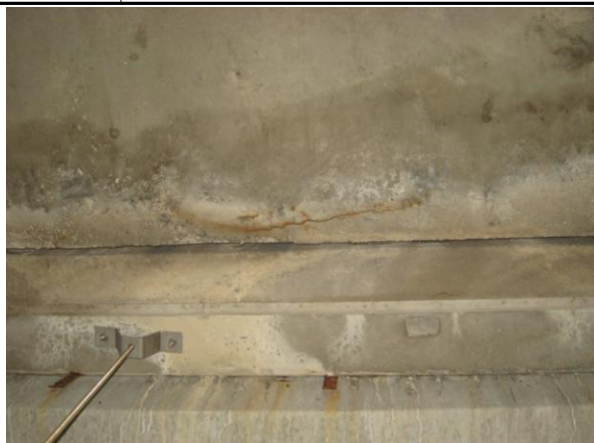
| 손상현황 | • S11 균열(0.3mm/0.5m) | 손상현황 | • S11 철근노출(L=0.5m) |
| 원 인 | • 건조수축, 거푸집 조기탈형 등 | 원 인 | • 시공미흡 등 |

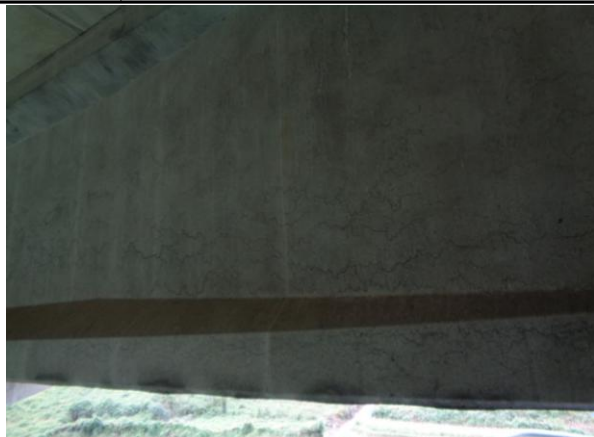
| 손상현황 | • S3-G5 표면불량(30.0m×1.0m) | 손상현황 | • S3-G5 표면불량(30.0m×1.0m) |
| 원 인 | • 시공미흡, 다짐미흡 등 | 원 인 | • 시공미흡, 다짐미흡 등 |

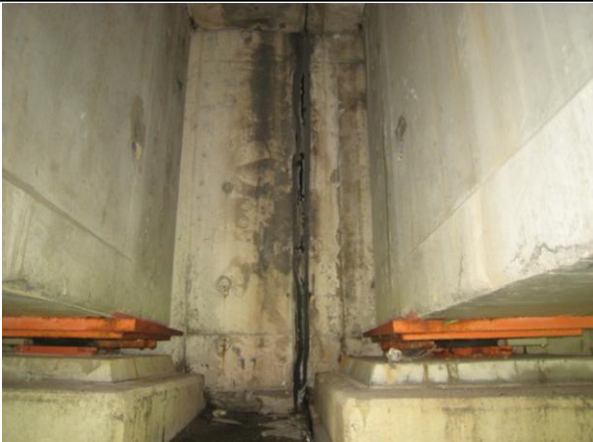
| 손상현황 | • A2 실란트 파손(L=3.0m) | 손상현황 | • A2 백태(0.1m×1.0m) |
| 원 인 | • 공용기간 경과, 우수유입 | 원 인 | • 우수유입, 수분침투 등 |

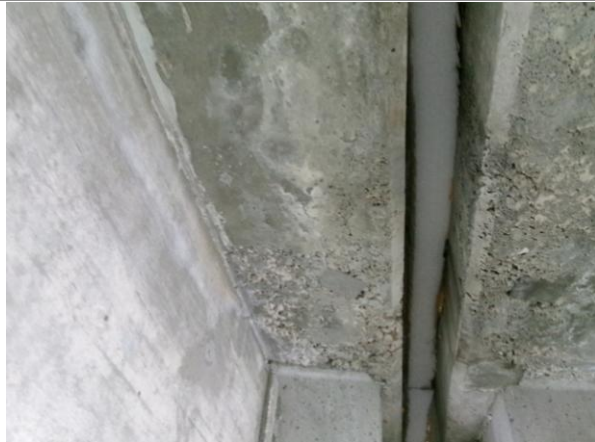
| 손상현황 | • S4 재료분리 (0.3m×8.0m) | 손상현황 | • S4 재료분리 (1.0m×1.0m) |
| 원 인 | • 시공미흡, 다짐미흡 등 | 원 인 | • 시공미흡, 다짐미흡 등 |

| 조치방안 | • 단면보수 | 조치방안 | • 단면보수 |

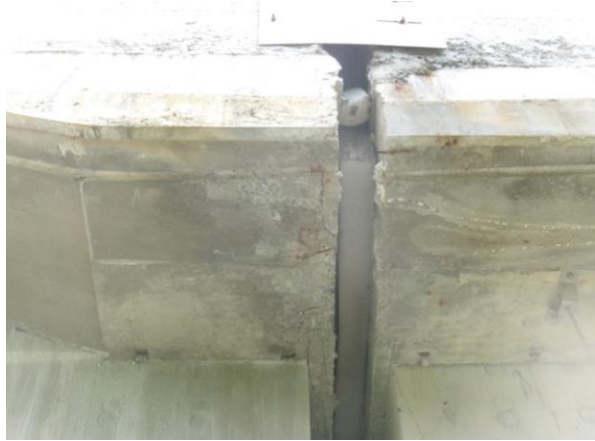
| 손상현황 | • S5 들뜸 (0.2m×0.5m) | 손상현황 | • S5 들뜸 (0.2m×0.5m) |
| 원 인 | • 시공미흡, 다짐미흡 등 | 원 인 | • 시공미흡, 다짐미흡 등 |

| 조치방안 | • 단면보수 | 조치방안 | • 단면보수 |

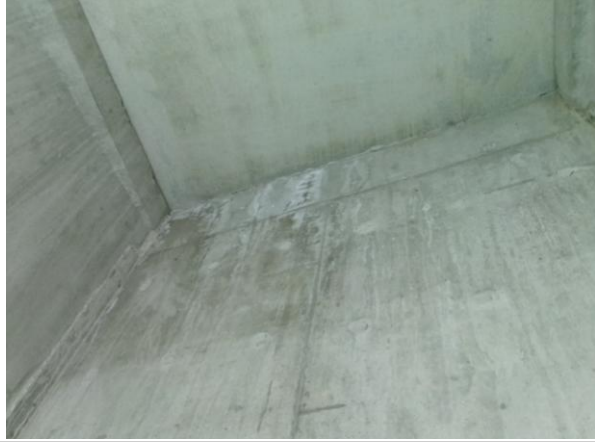
| 손상현황 | • S1 백태 (2.0m×1.0m) | 손상현황 | • S7 백태 (0.3m×0.5m) |
| 원 인 | • 우수유입, 수분침투 등 | 원 인 | • 우수유입, 수분침투 등 |

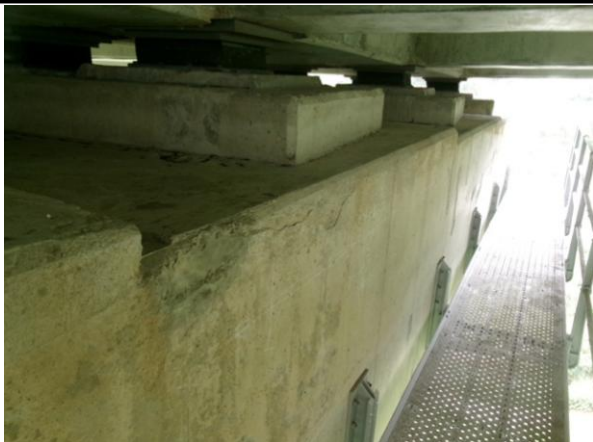
| <ul style="list-style-type: none"> <li>• P1 표면바리(10.0m×0.5m)</li> <li>• 시공미흡, 다짐미흡 등</li> <li>• 단면보수</li> </ul> | <ul style="list-style-type: none"> <li>• P1 망상균열(1.5m×0.5m)</li> <li>• 건조수축, 거푸집 조기탈형 등</li> <li>• 표면처리</li> </ul> |

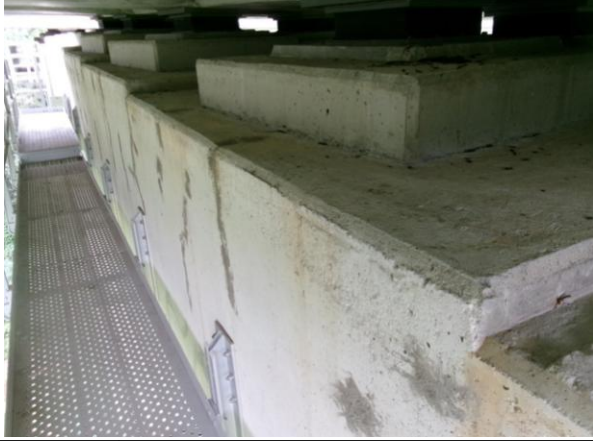
| <ul style="list-style-type: none"> <li>• P2 표면바리(10.0m×0.5m)</li> <li>• 시공미흡, 다짐미흡 등</li> <li>• 단면보수</li> </ul> | <ul style="list-style-type: none"> <li>• P2 균열(0.3mm/3.0m)</li> <li>• 건조수축, 거푸집 조기탈형 등</li> <li>• 주입보수</li> </ul> |

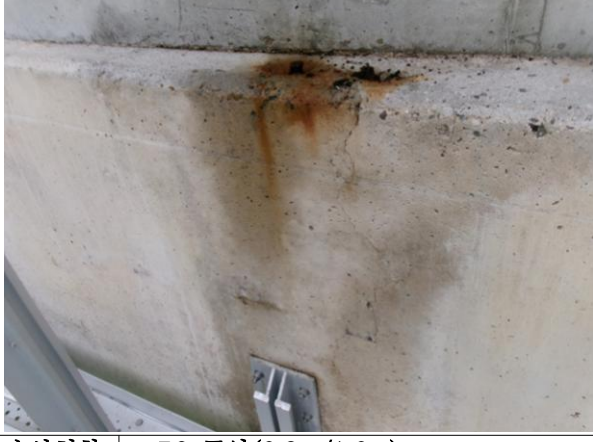
| <ul style="list-style-type: none"> <li>• P3 균열(0.3mm/1.0m)</li> <li>• 건조수축, 거푸집 조기탈형 등</li> <li>• 주입보수</li> </ul> | <ul style="list-style-type: none"> <li>• P3 망상균열(10.0m×1.0m)</li> <li>• 건조수축, 거푸집 조기탈형 등</li> <li>• 표면처리</li> </ul> |

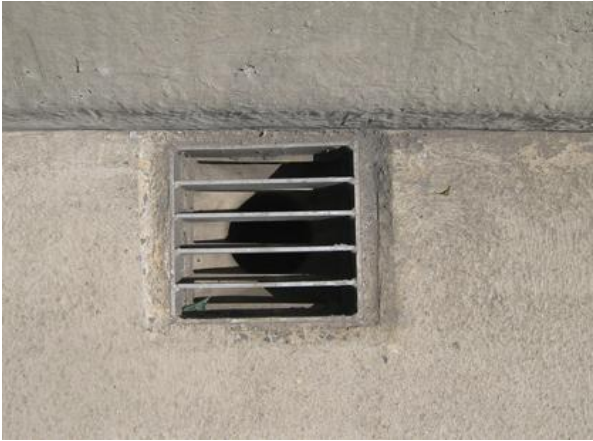
| 손상현황 | • 배수구 상태양호 | 손상현황 | • 배수관 상태양호 |

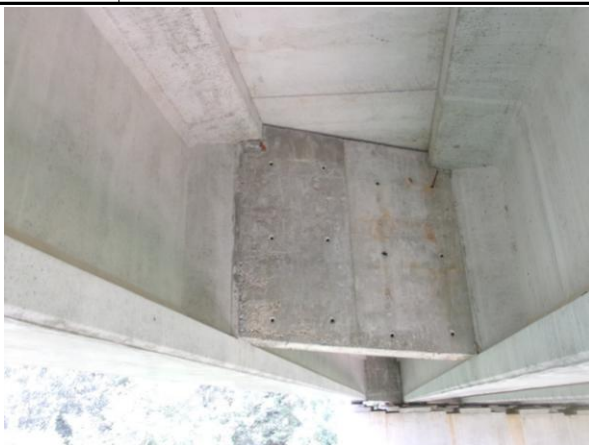
| <ul style="list-style-type: none"><li>• S2 재료분리(0.5m×0.5m)</li><li>• 시공미흡, 다짐미흡 등</li><li>• 단면보수</li></ul> | <ul style="list-style-type: none"><li>• S2 재료분리(0.5m×0.1m ×2EA)</li><li>• 시공미흡, 다짐미흡 등</li><li>• 단면보수</li></ul> |

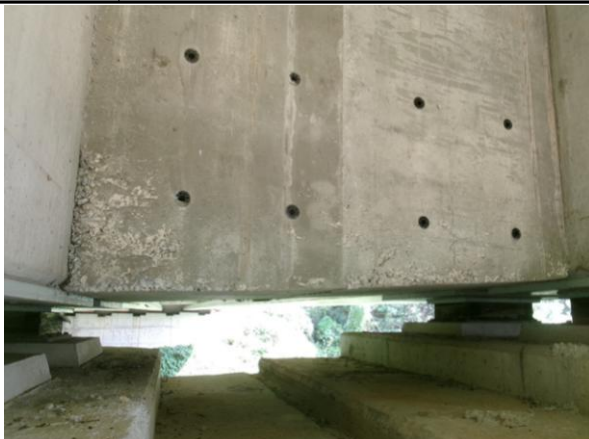
| <ul style="list-style-type: none"><li>• S6 재료분리(1.5m×0.2m)</li><li>• 시공미흡, 다짐미흡 등</li><li>• 단면보수</li></ul> | <ul style="list-style-type: none"><li>• S6 재료분리(1.5m×0.2m)</li><li>• 시공미흡, 다짐미흡 등</li><li>• 단면보수</li></ul> |

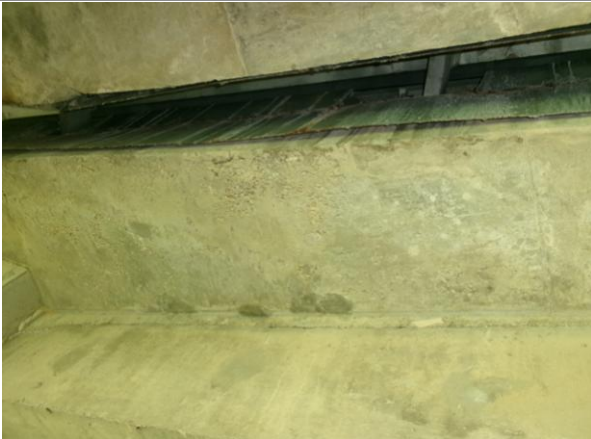
| 손상현황 | • S4 재료분리 (1.0m×0.5m) | 손상현황 | • S4 재료분리 (2.0m×0.5m) |
| 원 인 | • 시공미흡, 다짐미흡 등 | 원 인 | • 시공미흡, 다짐미흡 등 |

| 조치방안 | • 단면보수 | 조치방안 | • 단면보수 |

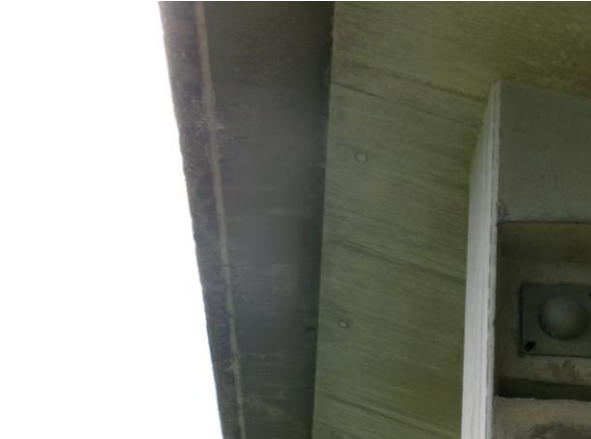
| 손상현황 | • S4 재료분리 (30.0m×0.2m) | 손상현황 | • S4 재료분리 (30.0m×0.2m) |
| 원 인 | • 시공미흡, 다짐미흡 등 | 원 인 | • 시공미흡, 다짐미흡 등 |

| 조치방안 | • 단면보수 | 조치방안 | • 단면보수 |

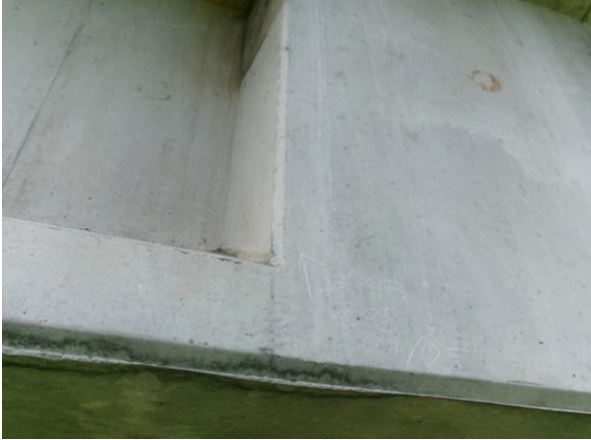
| 손상현황 | • S5-G1 균열 (0.1mm/0.5m) | 손상현황 | • S5-G1 균열 (0.1mm/0.5m) |
| 원 인 | • 건조수축, 온도변화 등 | 원 인 | • 건조수축, 온도변화 등 |

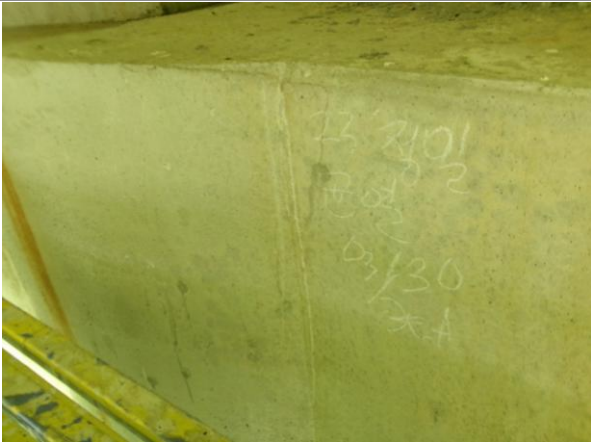
| 손상현황 | • P1 균열(0.3mm/3.0m) | 손상현황 | • P1 망상균열(2.0m×2.0m) |
| 원 인 | • 건조수축, 거푸집 조기탈형 등 | 원 인 | • 건조수축, 거푸집 조기탈형 등 |

| 조치방안 | • 주입보수 | 조치방안 | • 표면처리 |

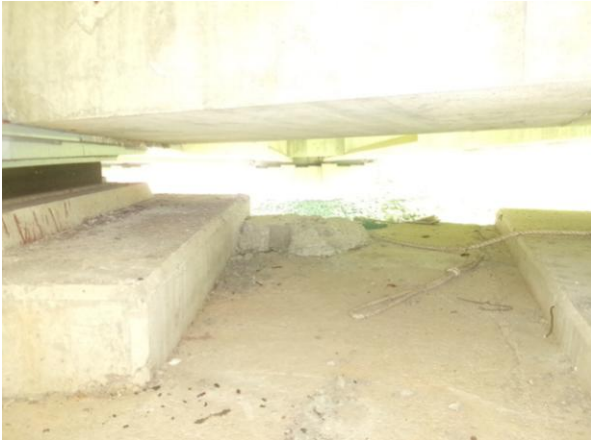
| 손상현황 | • P1 폐콘크리트 퇴적(1.0m×1.0m) | 손상현황 | • P2 균열(0.3mm/0.5m) |
| 원 인 | • 시공미흡 | 원 인 | • 건조수축, 거푸집 조기탈형 등 |

| 조치방안 | • 정비 | 조치방안 | • 주입보수 |

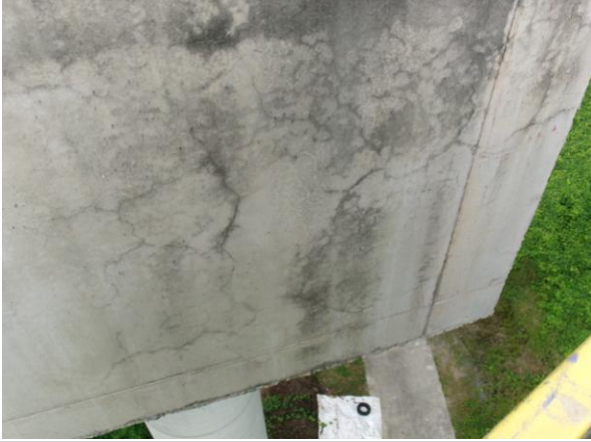
| 손상현황 | • P3 망상균열(2.0m×2.0m) | 손상현황 | • P4 균열(0.2mm/0.5m) |
| 원 인 | • 건조수축, 거푸집 조기탈형 등 | 원 인 | • 건조수축, 거푸집 조기탈형 등 |

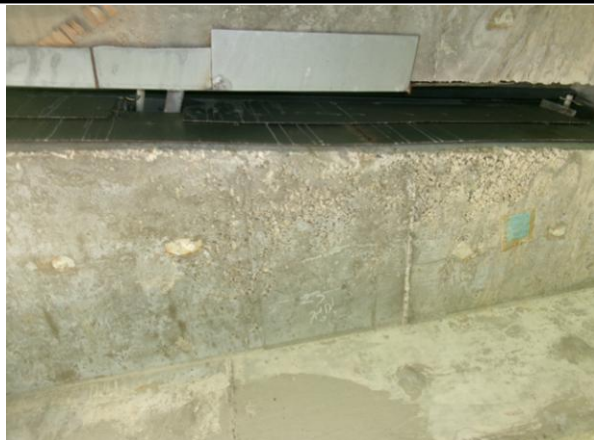
| 손상현황 | • S4 재료분리 (0.5m×1.0m) | 손상현황 | • 바닥판하면 전경(상태양호) |
| 원 인 | • 시공미흡, 다짐미흡 등 | 원 인 | • - |

| 조치방안 | • 단면보수 | 조치방안 | • - |

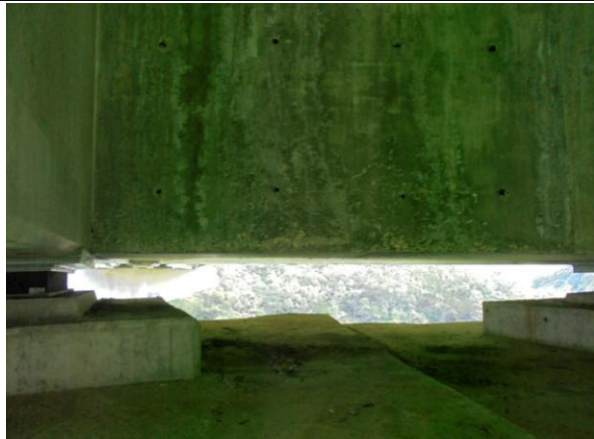
| 손상현황 | • S1 재료분리 (2.0m×0.3m) | 손상현황 | • S2 재료분리 (2.0m×1.0m) |
| 원 인 | • 시공미흡, 다짐미흡 등 | 원 인 | • 시공미흡, 다짐미흡 등 |

| 조치방안 | • 단면보수 | 조치방안 | • 단면보수 |

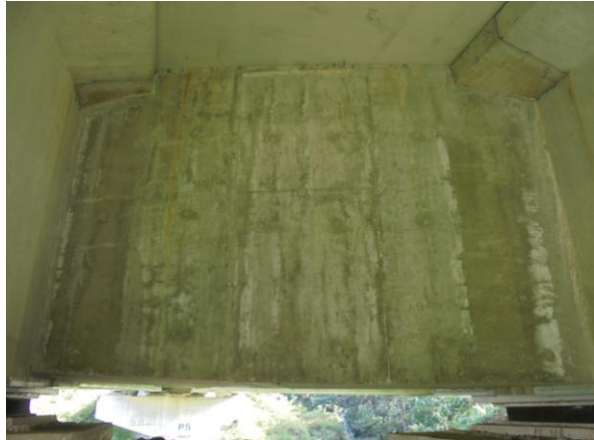
| 손상현황 | • S4 백태 (2.0m×1.5m) | 손상현황 | • S4 박리 (0.4m×0.5m) |
| 원 인 | • 우수유입, 수분침투 등 | 원 인 | • 시공미흡, 다짐미흡 등 |

| 조치방안 | • 표면처리 | 조치방안 | • 단면보수 |

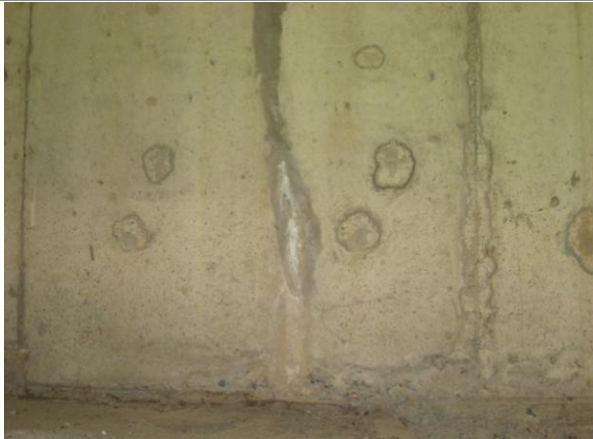
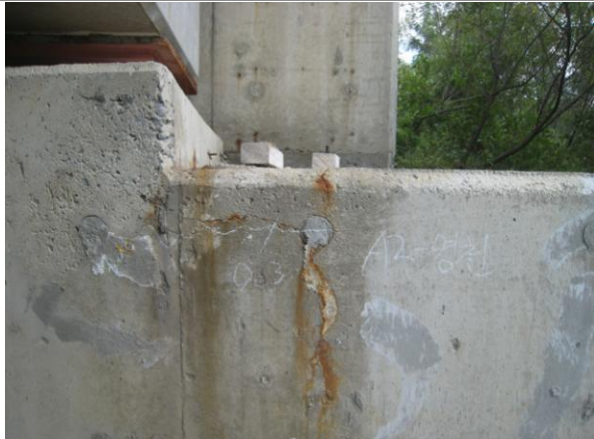
| <ul style="list-style-type: none"> <li>• A2 백태(0.2m×0.3m)</li> <li>• 우수유입, 수분침투 등</li> <li>• 표면처리</li> </ul> | <ul style="list-style-type: none"> <li>• A2 균열(0.3mm/0.5m)</li> <li>• 건조수축, 거푸집 조기탈형 등</li> <li>• 주입보수</li> </ul> |

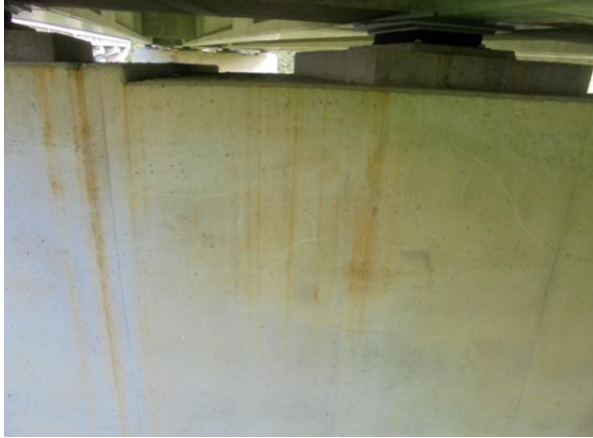
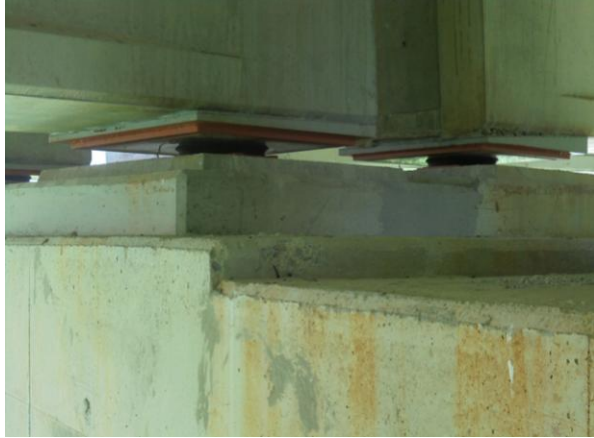
| <ul style="list-style-type: none"> <li>• P1 망상균열(10.0m×1.5m)</li> <li>• 건조수축, 거푸집 조기탈형 등</li> <li>• 표면처리</li> </ul> | <ul style="list-style-type: none"> <li>• P3 파손(0.2m×0.2m)</li> <li>• 외부충격, 시공미흡 등</li> <li>• 단면보수</li> </ul> |

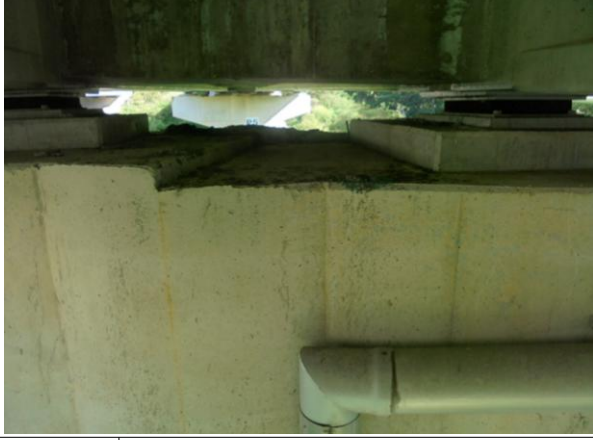
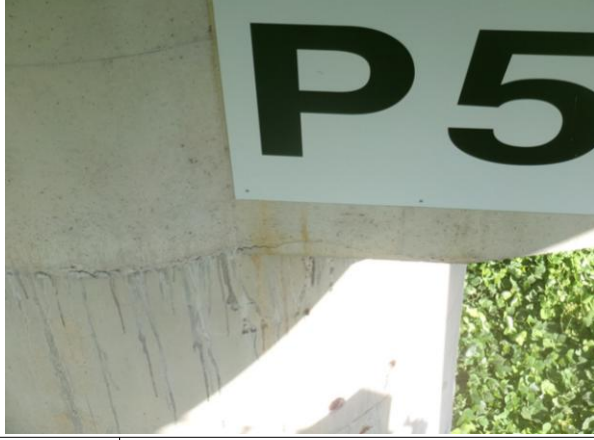
| <ul style="list-style-type: none"> <li>• P4 균열(0.3mm/3.0m)</li> <li>• 건조수축, 거푸집 조기탈형 등</li> <li>• 주입보수</li> </ul> | <ul style="list-style-type: none"> <li>• P5 들뜸(0.5m×0.3m)</li> <li>• 시공미흡, 다짐미흡 등</li> <li>• 단면보수</li> </ul> |

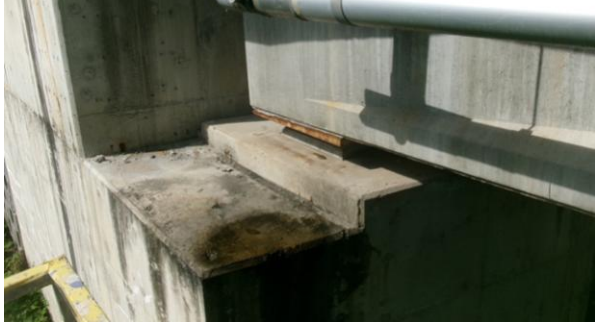
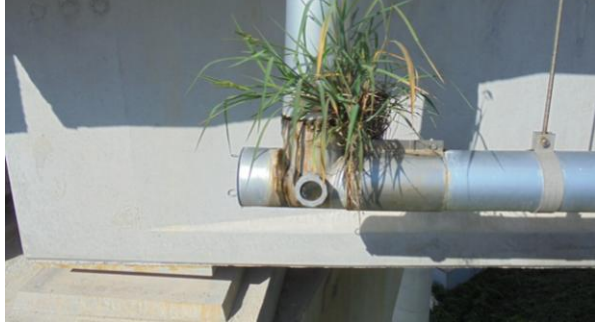
| <ul style="list-style-type: none"> <li>• S1 배수관 누수 1EA</li> </ul> | <ul style="list-style-type: none"> <li>• S4 배수관 식생 1EA</li> </ul> |

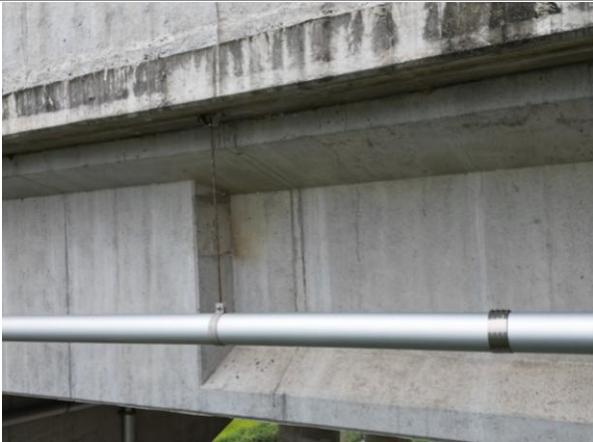
| 손상현황 | • S1-G1 균열부백태 (0.1m×1.5m) | 손상현황 | • S4-G2 백태 (0.1m×0.5m) |
| 원 인 | • 우수유입, 수분침투 등 | 원 인 | • 우수유입, 수분침투 등 |

| 조치방안 | • 표면처리 | 조치방안 | • 표면처리 |

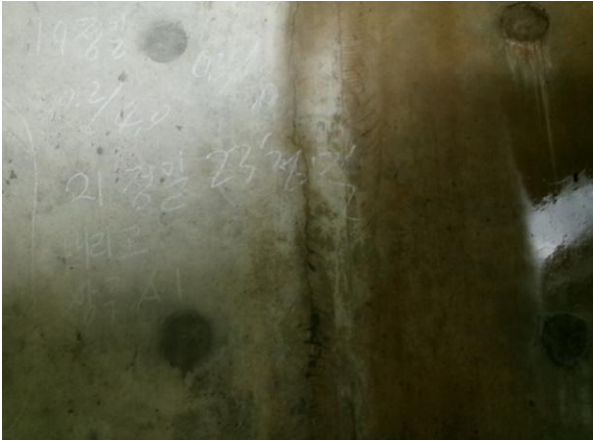
| 손상현황 | • A1 균열 (0.3mm/5.0m) | 손상현황 | • A1 실란트 파손 (4.0m) |
| 원 인 | • 건조수축, 거푸집 조기탈형 등 | 원 인 | • 공용기간 증가, 우수유입 |

| 조치방안 | • 주입보수 | 조치방안 | • 실란트 충전 |

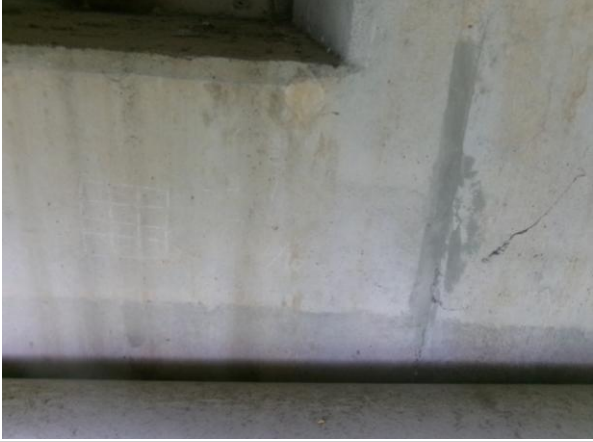
| 손상현황 | • A2 균열 (0.2mm/1.0m) | 손상현황 | • A2 법면 표층유실 (1.0m×10.0m) |
| 원 인 | • 건조수축, 거푸집 조기탈형 등 | 원 인 | • 우수유입, 공용기간 증가 등 |

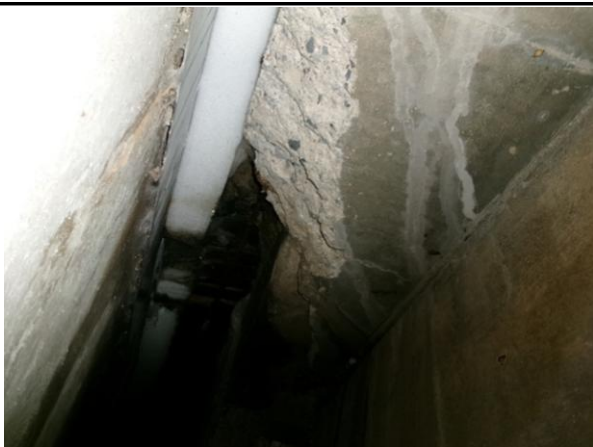
| 손상현황 | • S1 파손 및 철근노출(0.5m×2.0m) |
| 원 인 | • 시공미흡, 다짐미흡 등 |

| 조치방안 | • 단면보수(방청) |

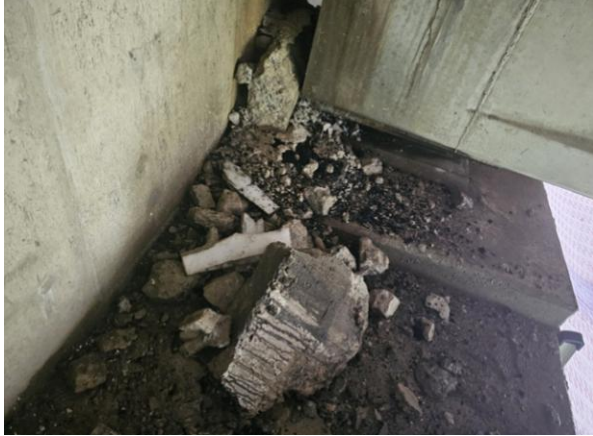
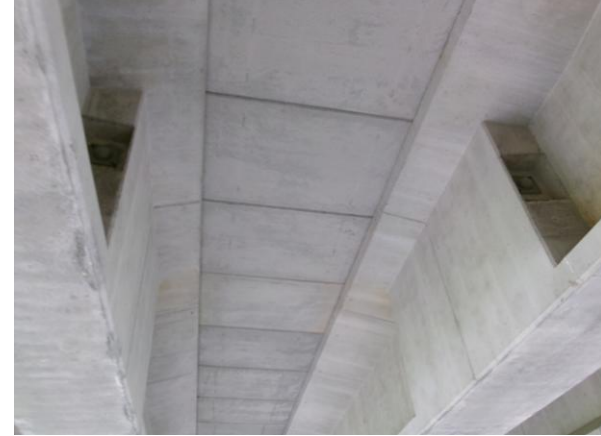
| 손상현황 | • S1 파손 및 철근노출(0.5m×2.0m) |
| 원 인 | • 시공미흡, 다짐미흡 등 |

| 조치방안 | • 단면보수(방청) |

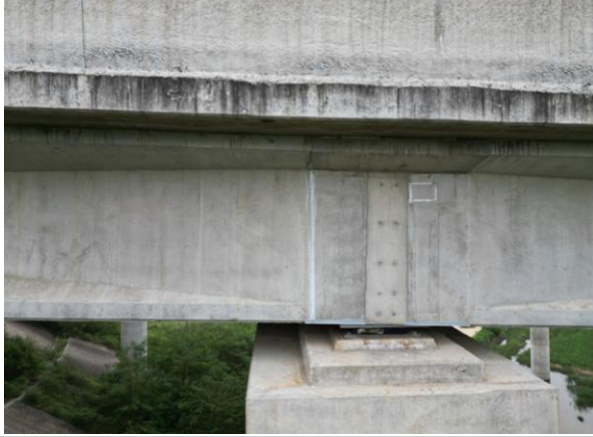
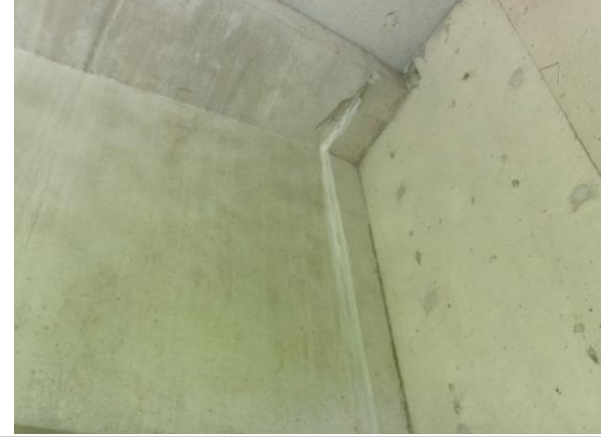
| 손상현황 | • S4 상태양호 |

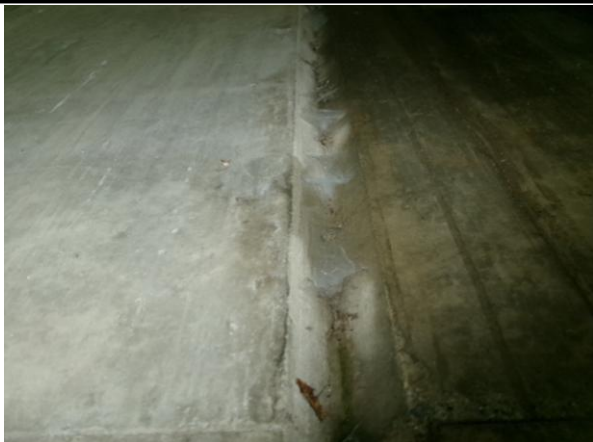
| 손상현황 | • A1 균열(0.2mm/5.0m) | 손상현황 | • A1 백태(0.3m×0.5m) |
| 원 인 | • 건조수축, 거푸집 조기탈형 등 | 원 인 | • 우수유입, 수분침투 등 |

| 조치방안 | • 표면처리 | 조치방안 | • 표면처리 |

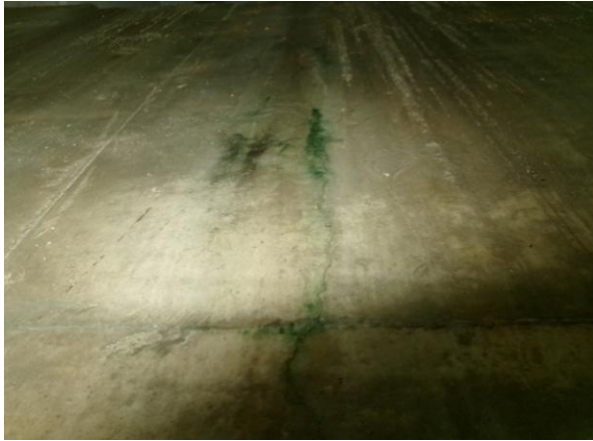
| 손상현황 | • A1 균열(0.4mm/4.0m) | 손상현황 | • A2 균열(0.3mm/2.5m) |
| 원 인 | • 건조수축, 거푸집 조기탈형 등 | 원 인 | • 건조수축, 거푸집 조기탈형 등 |

| 조치방안 | • 주입보수 | 조치방안 | • 주입보수 |

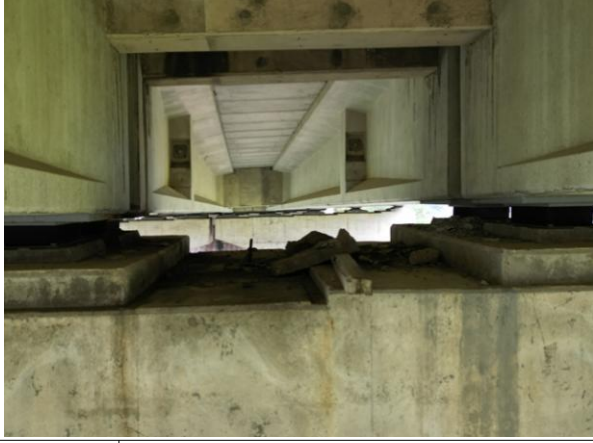
| 손상현황 | • P3 폐자재 적치 1EA | 손상현황 | • P4 균열(0.2mm/1.0m ×9EA) |
| 원 인 | • 시공미흡 등 | 원 인 | • 건조수축, 거푸집 조기탈형 등 |

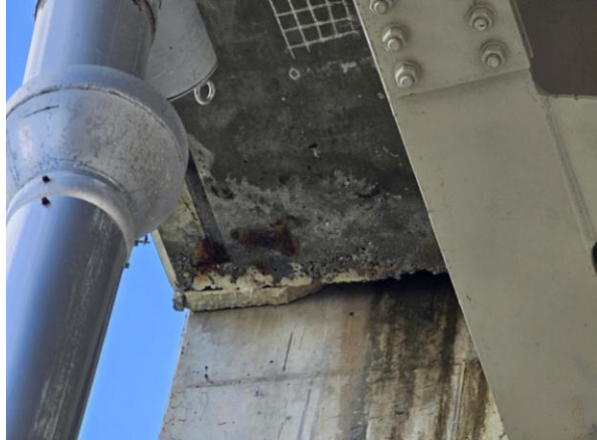
| <ul style="list-style-type: none"> <li>• S1 재료분리 및 철근노출(0.5m×0.1m)</li> <li>• 시공미흡, 다짐미흡 등</li> <li>• 단면보수(방청)</li> </ul> | <ul style="list-style-type: none"> <li>• S1 파손(0.2m×0.4m)</li> <li>• 시공미흡, 외부충격 등</li> <li>• 단면보수</li> </ul> |
