## 01. 낙동JCT교

## 손상현황 사진

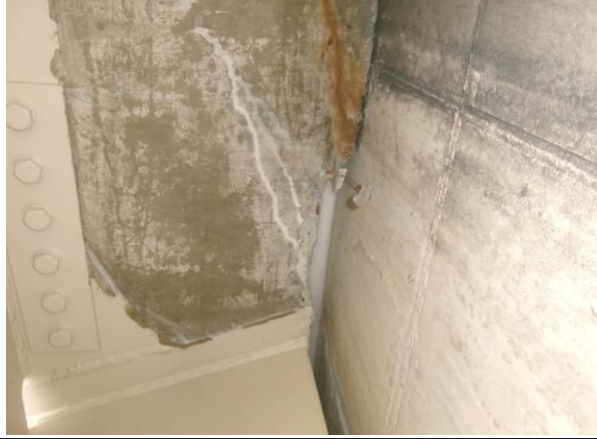
| <ul style="list-style-type: none"> <li>• S1 파손(0.3m×0.1m)</li> <li>• 시공미흡, 외부충격 등</li> <li>• 단면보수</li> </ul> | <ul style="list-style-type: none"> <li>• S1 파손(0.2m×0.1m)</li> <li>• 시공미흡, 외부충격 등</li> <li>• 단면보수</li> </ul> |

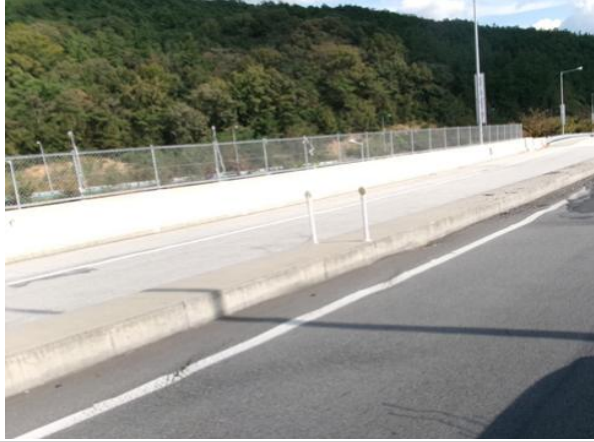
| 손상현황 | • S1 방호벽 균열부백태(0.1m×1.0m) | 손상현황 | • S1 중앙분리대 상태양호 |

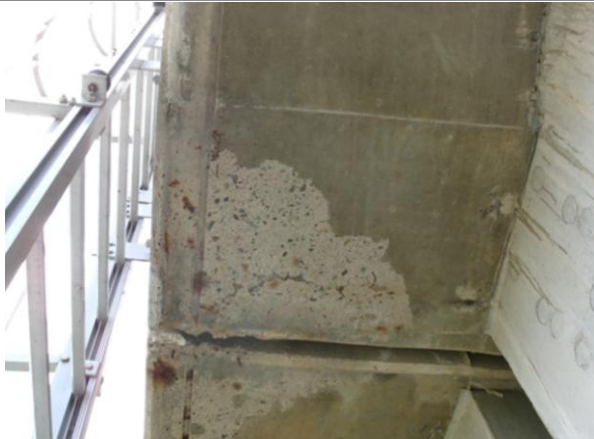
| 손상현황 | • S4 파손(0.1m×0.2m) | 손상현황 | • S5 파손(0.1m×0.5m) |
| 원 인 | • 시공미흡, 외부충격 등 | 원 인 | • 시공미흡, 외부충격 등 |

| 조치방안 | • 단면보수 | 조치방안 | • 단면보수 |

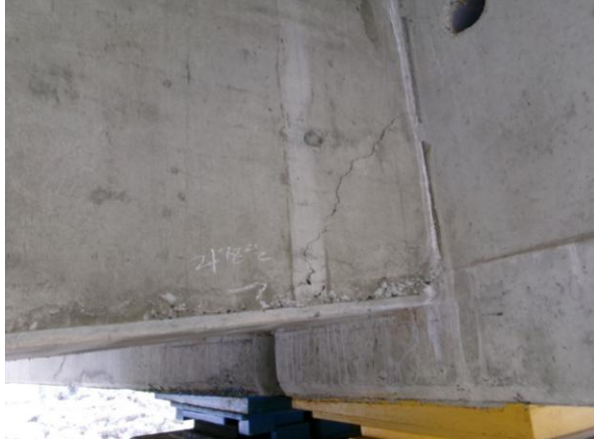
| 손상현황 | • S3 들뜸(0.5m×0.5m) | 손상현황 | • S4 들뜸(0.5m×0.5m) |
| 원 인 | • 시공미흡, 다짐미흡 등 | 원 인 | • 시공미흡, 다짐미흡 등 |

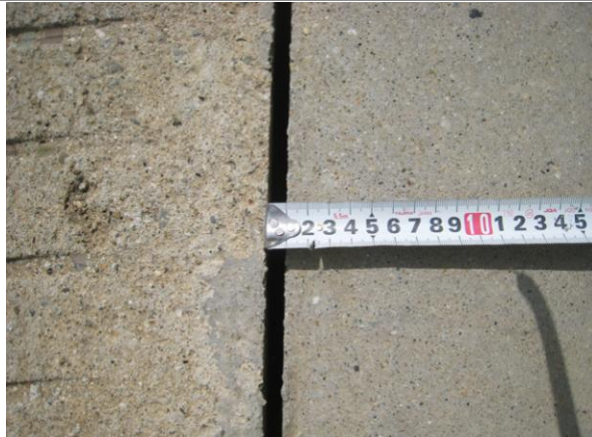
| 손상현황 | • S1 후타재 접속부 이격(8.0m×2EA) | 손상현황 | • S2 아스콘 균열(4.0m) |
| 원 인 | • 시공미흡, 차량윤하중 | 원 인 | • 시공미흡, 차량윤하중 |

| 조치방안 | • 아스콘실링 | 조치방안 | • 아스콘실링 |

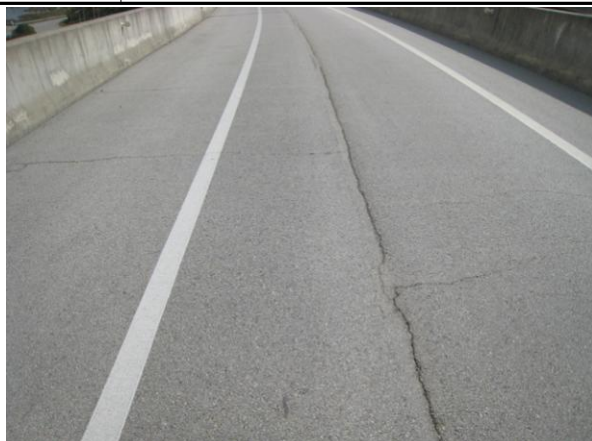
| 손상현황 | • S7 아스콘 균열(4.0m) | 손상현황 | • S8 접속부 파손(0.3m×1.0m) |
| 원 인 | • 시공미흡, 차량윤하중 | 원 인 | • 시공미흡, 차량윤하중 |

| 조치방안 | • 아스콘실링 | 조치방안 | • 단면보수 |

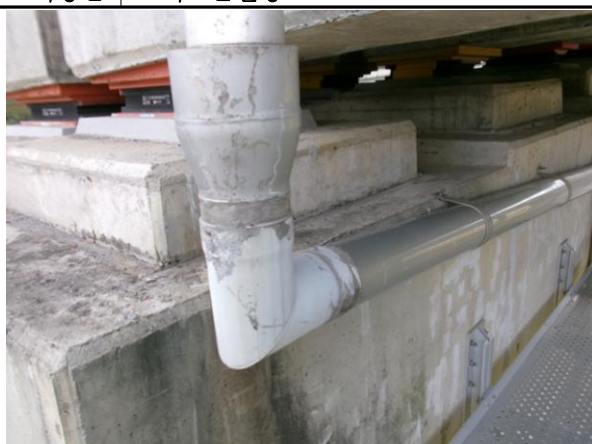
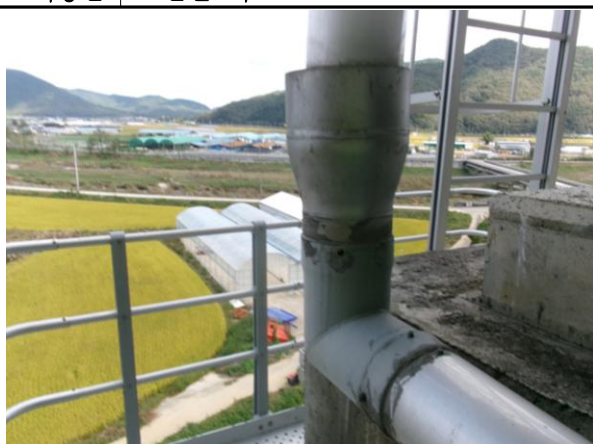
| 손상현황 | • S4(P4) 배수관 월류 1EA | 손상현황 | • S4(P4) 배수관 월류 1EA |
| 원 인 | • 배수관 막힘 등 | 원 인 | • 배수관 막힘 등 |

| 조치방안 | • 정비 | 조치방안 | • 정비 |

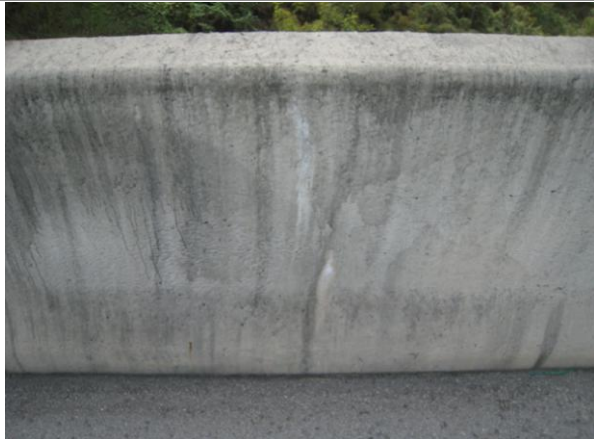
| 손상현황 | • S1 방호벽 균열(0.5mm/30.0m) | 손상현황 | • S1 방호벽 균열부백태(0.1m×1.0m) |
| 원 인 | • 건조수축, 공용기간 경과 등 | 원 인 | • 수분접촉, 장기공용 |

| 조치방안 | • 주입보수 | 조치방안 | • 표면처리 |

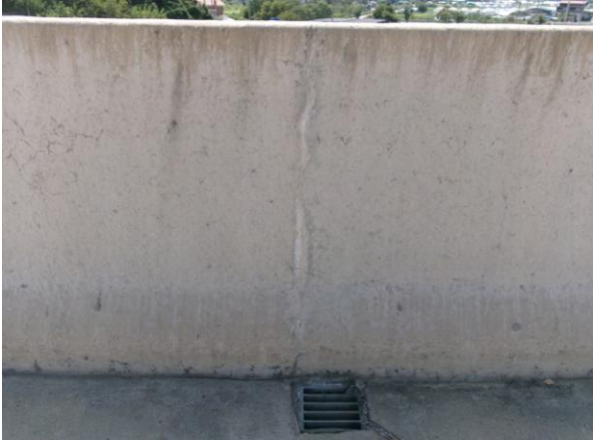
| 손상현황 | • S3 방호벽 균열부백태 (0.1m×1.5m) | 손상현황 | • S4 방호벽 균열 (0.2mm/3.0m) |
| 원 인 | • 우수유입, 수분침투 등 | 원 인 | • 건조수축, 공용기간 경과 등 |

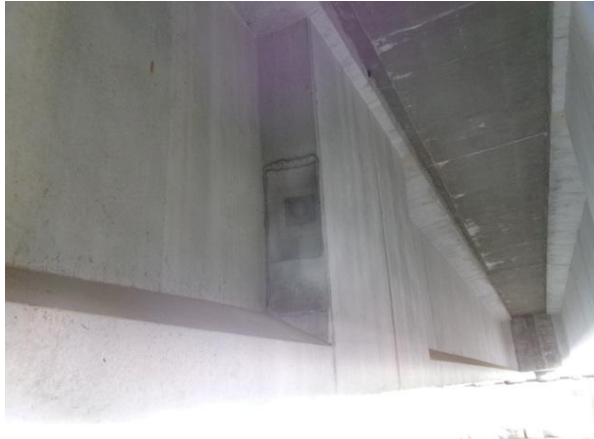
| 손상현황 | • S7-G3 파손 보수 현황 | 손상현황 | • 거더 상태양호 |

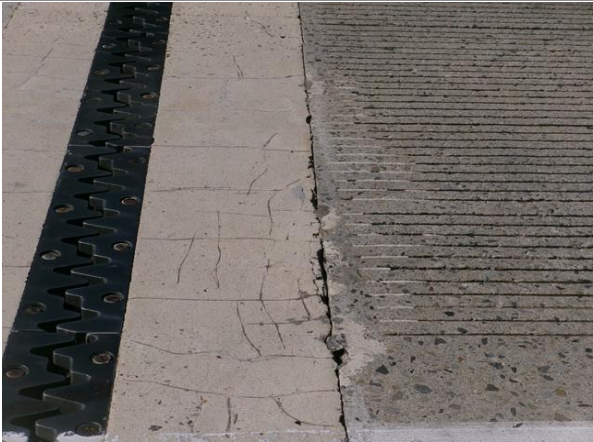
| 손상현황 | • A1 후타재 파손(0.1m×1.0m) | 손상현황 | • A2 후타재 보수부 파손(0.2m×0.1m) |
| 원 인 | • 건조수축, 차량윤하중, 표면열화 | 원 인 | • 건조수축, 차량윤하중, 표면열화 |

| 조치방안 | • 단면보수 | 조치방안 | • 단면보수 |

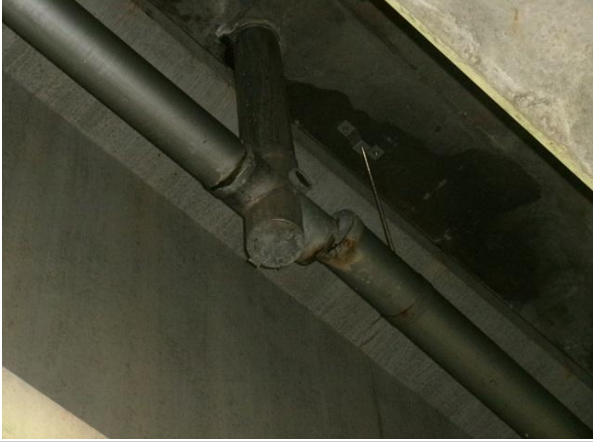
| 손상현황 | • S1 배수관 연결부 탈락(1EA) | 손상현황 | • S1 배수관 누수(1EA) |
| 원 인 | • 장기공용, 시공미흡 | 원 인 | • 장기공용, 시공미흡 |

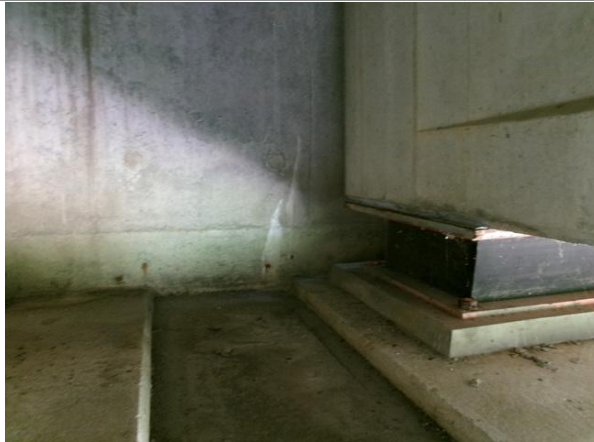
| 손상현황 | • A2 균열(0.1mm/3.0m) | 손상현황 | • A2 균열부백태(0.2m×1.0m) |
| 원 인 | • 건조수축, 거푸집 조기탈거 등 | 원 인 | • 건조수축, 시공미흡, 우수유입 |

| 조치방안 | • 표면처리 | 조치방안 | • 표면처리 |

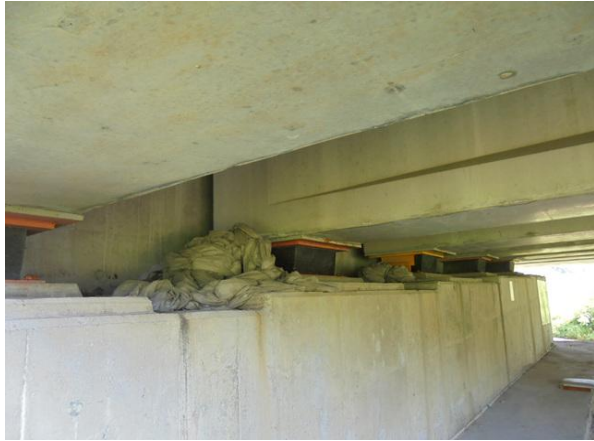
| 손상현황 | • A2 균열부백태(0.2m×1.0m) | 손상현황 | • A1 자재적치(1EA) |
| 원 인 | • 건조수축, 시공미흡, 우수유입 | 원 인 | • 시공미흡 |

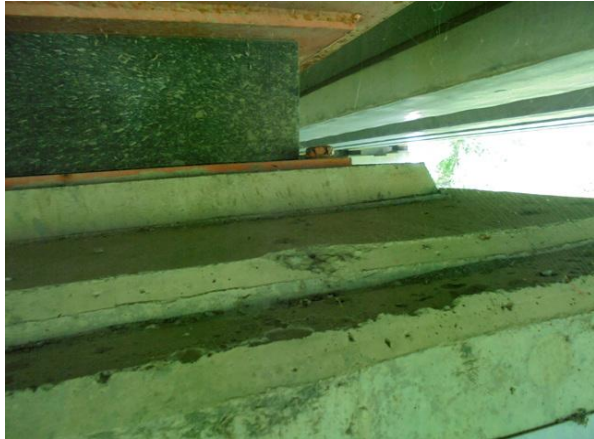
| 손상현황 | • A1-Sh3 받침콘크리트파손(0.1m×0.2m) | 손상현황 | • A1-Sh1 받침콘크리트파손(0.1m×0.2m) |
| 원 인 | • 시공미흡, 외부충격 | 원 인 | • 시공미흡, 외부충격 |

| 조치방안 | • 단면보수 | 조치방안 | • 단면보수 |

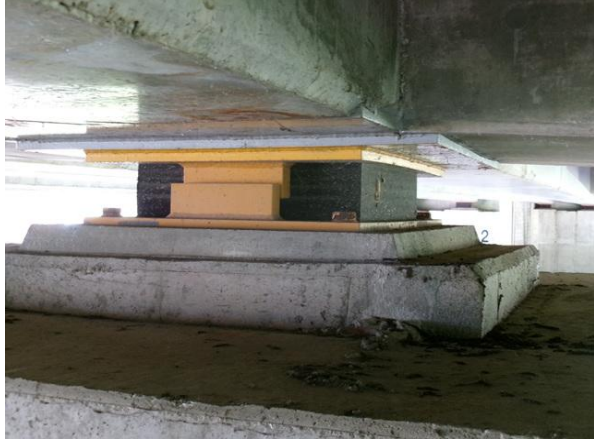
| 손상현황 | • P1-Sh4 볼트부식(4EA) | 손상현황 | • P6-Sh2 볼트부식(4EA) |
| 원 인 | • 외부 단부 및 신축이음 하부 우수유입 | 원 인 | • 외부 단부 및 신축이음 하부 우수유입 |

| 조치방안 | • 재도장 | 조치방안 | • 재도장 |

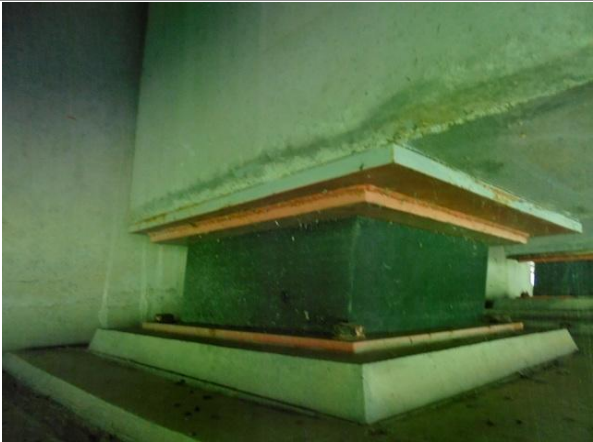
| 손상현황 | • A1-Sh4 Plate부식(5EA) | 손상현황 | • P2-Sh8 Plate부식(10EA) |
| 원 인 | • 외부 단부 및 신축이음 하부 우수유입 | 원 인 | • 외부 단부 및 신축이음 하부 우수유입 |

| 조치방안 | • 재도장 | 조치방안 | • 재도장 |

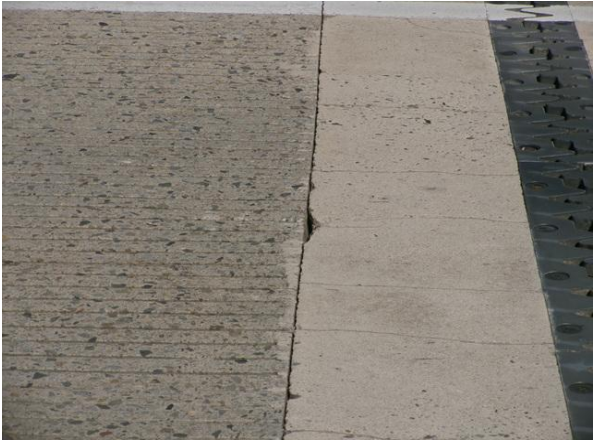
| 손상현황 | • A1 후타재 파손(0.1m×0.2m) | 손상현황 | • P5 본체 이물질퇴적(L=2.0m) |
| 원 인 | • 건조수축, 차량윤하중, 표면열화 | 원 인 | • 공용기간증가, 우수유입 |

| 조치방안 | • 단면보수 | 조치방안 | • 정비 |

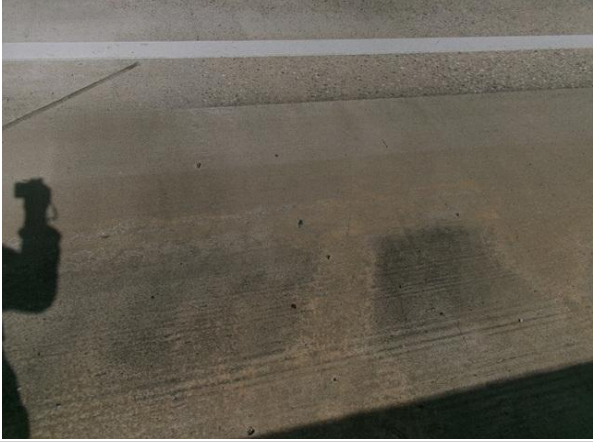
| 손상현황 | • S2 포장 균열(L=2.0m×2EA) | 손상현황 | • S2 포장 균열(L=2.0m×2EA) |
| 원 인 | • 건조수축, 장기공용, 차량윤하중 | 원 인 | • 건조수축, 장기공용, 차량윤하중 |

| 조치방안 | • 표면처리 | 조치방안 | • 표면처리 |

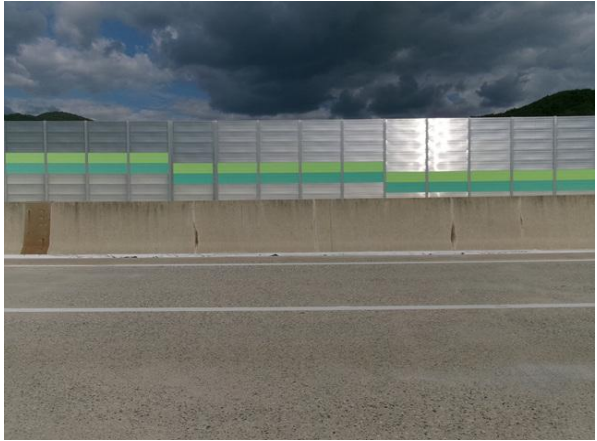
| 손상현황 | • S2 균열부백태(0.1m×1.5m×4EA) | 손상현황 | • S3 균열부백태(0.1m×1.5m×2EA) |
| 원 인 | • 건조수축, 우수유입 등 | 원 인 | • 건조수축, 우수유입 등 |

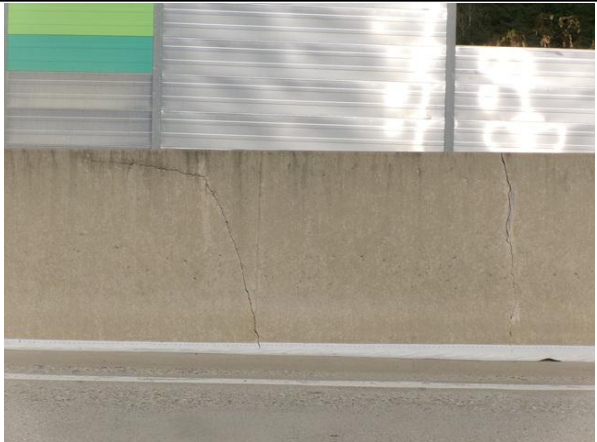
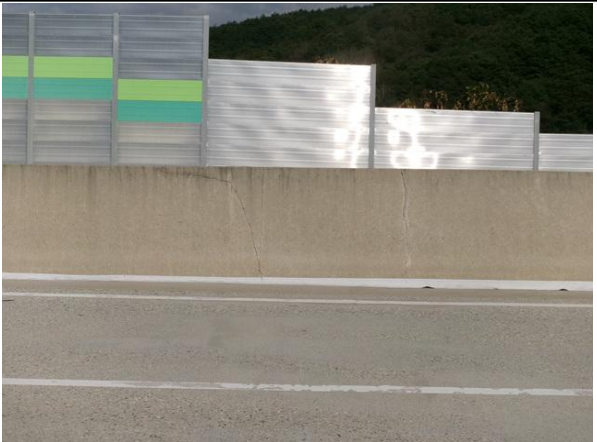
| 손상현황 | • S7 중분대 파손(2.0m×1.5m) | 손상현황 | • S7 중분대 파손(2.0m×1.5m) |
| 원 인 | • 외부충격 등 | 원 인 | • 외부충격 등 |

| 조치방안 | • 단면보수 | 조치방안 | • 단면보수 |

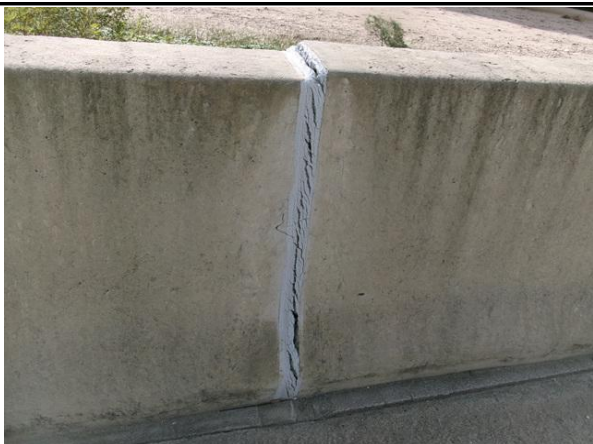
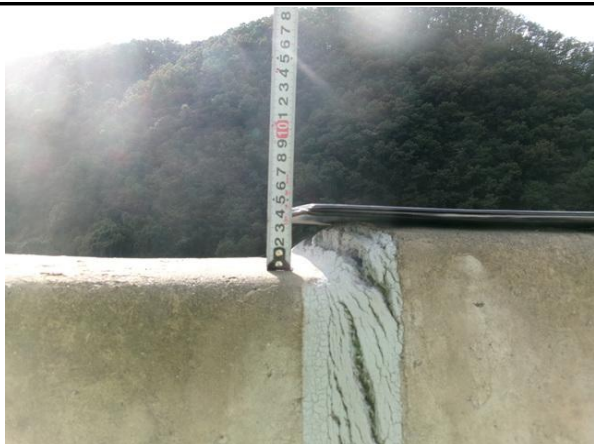
| 손상현황 | • S7 접속부 단차(L=1.0m) | 손상현황 | • S7 접속부 단차(L=1.0m) |
| 원 인 | • 초기침하, 시공미흡 등 | 원 인 | • 초기침하, 시공미흡 등 |

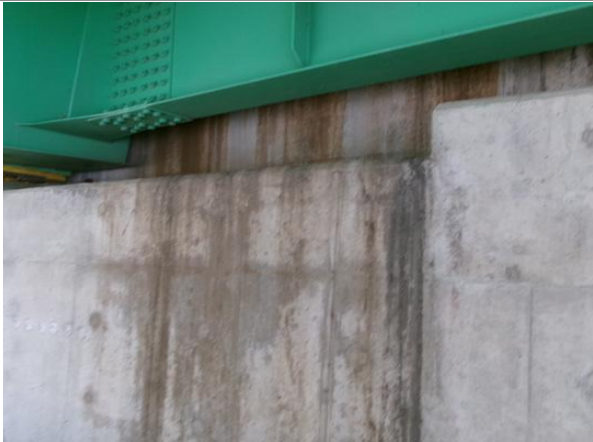
| 손상현황 | • A1 체수(5.0m×1.0m) | 손상현황 | • A1 누수흔적(5.0m×5.0m) |
| 원 인 | • 신축이음 하부 누수, 마감불량 | 원 인 | • 신축이음 하부 누수, 마감불량 |

| 조치방안 | • 정비 | 조치방안 | • 표면처리 |

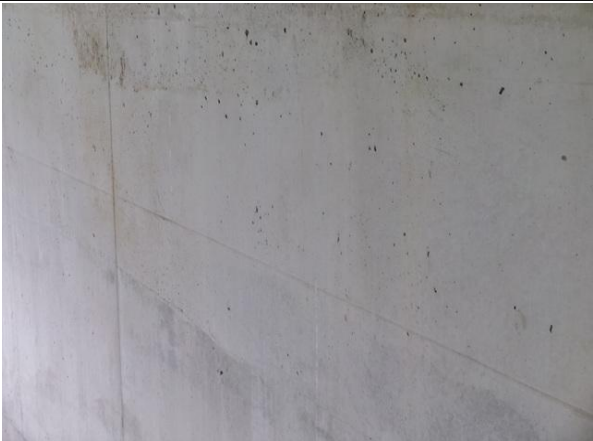
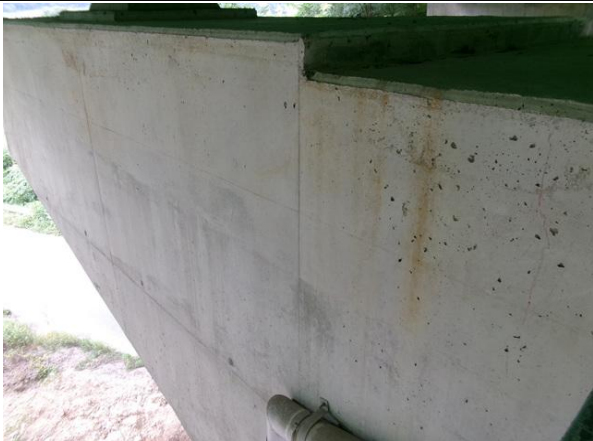
| 손상현황 | • P1 망상균열(7.0m×1.5m) | 손상현황 | • P1 망상균열(7.0m×1.5m) |
| 원 인 | • 건조수축, 거푸집 조기탈거 등 | 원 인 | • 건조수축, 거푸집 조기탈거 등 |

| 조치방안 | • 표면처리 | 조치방안 | • 표면처리 |

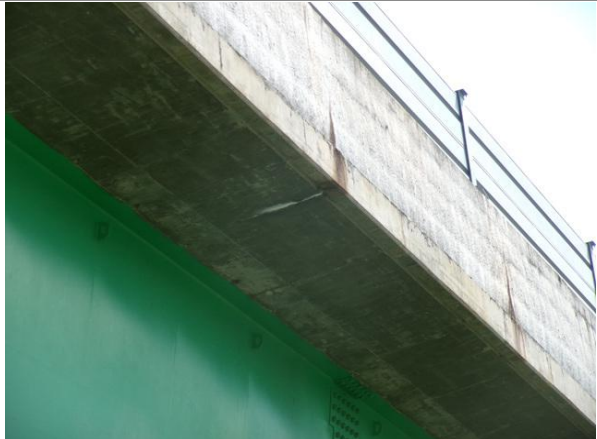
| 손상현황 | • S2 균열부백태 (0.2m×1.0m×2EA) | 손상현황 | • S3 균열부백태 (0.2m×1.0m) |
| 원 인 | • 건조수축, 공용기간 증가, 우수유입 | 원 인 | • 건조수축, 공용기간 증가, 우수유입 |

| 조치방안 | • 표면처리 | 조치방안 | • 표면처리 |

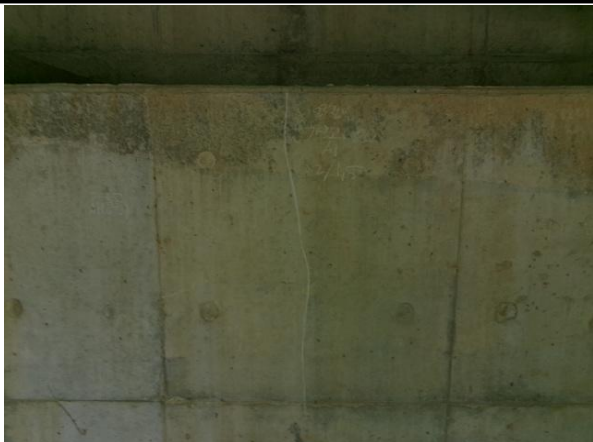
| 손상현황 | • A2 균열(0.2mm/1.5m) | 손상현황 | • A2 누수흔적(6.0m×4.0m) |
| 원 인 | • 건조수축, 거푸집 조기탈거 등 | 원 인 | • 신축이음 하부 누수, 마감불량 |

| 조치방안 | • 표면처리 | 조치방안 | • 표면처리 |

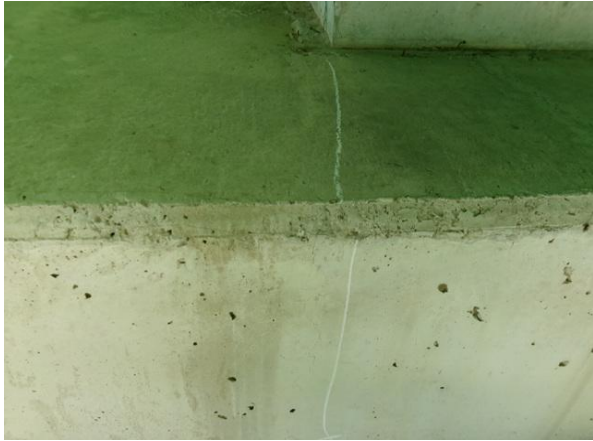
| 손상현황 | • P1 균열(0.2mm/0.5m*5EA) | 손상현황 | • P1 균열(0.2mm/1.5m*12EA) |
| 원 인 | • 건조수축, 거푸집 조기탈거 등 | 원 인 | • 건조수축, 거푸집 조기탈거 등 |

| 조치방안 | • 표면처리 | 조치방안 | • 표면처리 |

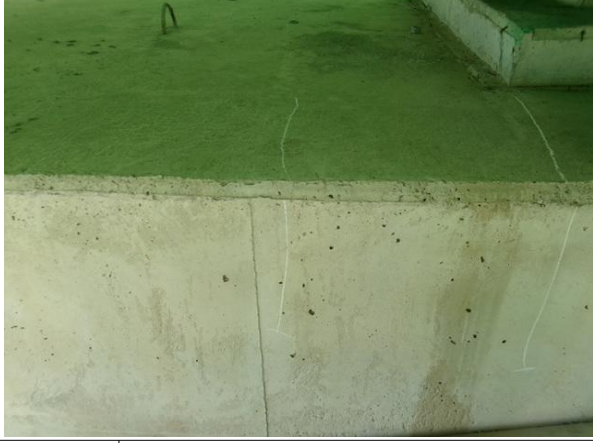
| 손상현황 | • P1 균열(0.2mm/1.5m*12EA) | 손상현황 | • P2 균열(0.1mm/0.5m) |
| 원 인 | • 건조수축, 거푸집 조기탈거 등 | 원 인 | • 건조수축, 거푸집 조기탈거 등 |

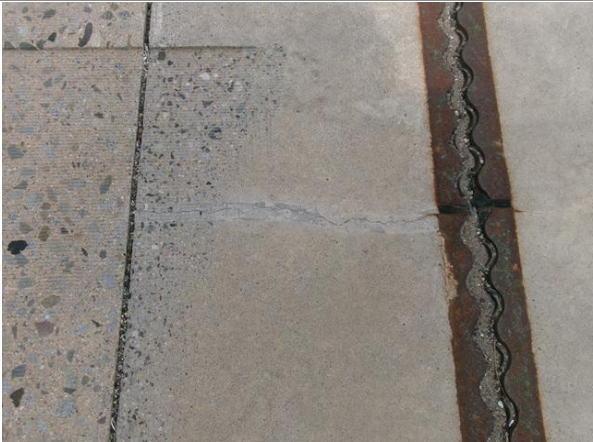
| 손상현황 | • A1 후타재 균열(0.2mm/0.5m*5EA) | 손상현황 | • A2 이물질퇴적(L=2.0m) |
| 원 인 | • 건조수축, 거푸집 조기탈거 등 | 원 인 | • 공용기간증가, 우수유입 |

| 조치방안 | • 표면처리 | 조치방안 | • 정비 |

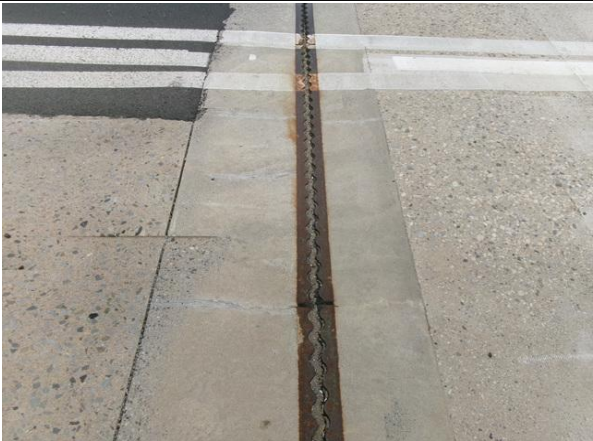
| 손상현황 | • A1 본체 부식(L=10.0m) | 손상현황 | • A2 차수판볼트탈락 보수현황 |
| 원 인 | • 공용기간증가, 우수유입 | 원 인 | • 상태양호 |

| 조치방안 | • 재도장 | 조치방안 | — |

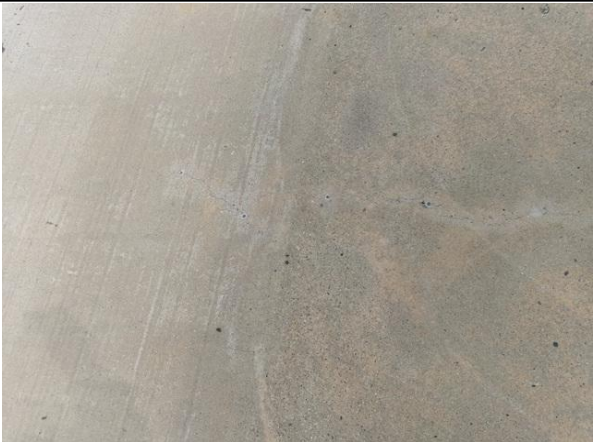
| 손상현황 | • S2 포장 균열(L=3.0m) | 손상현황 | • S1 망상균열(10.0m×3.0m) |
| 원 인 | • 건조수축, 장기공용, 차량윤하중 | 원 인 | • 건조수축, 장기공용, 차량윤하중 |

| 조치방안 | • 표면처리 | 조치방안 | • 표면처리 |

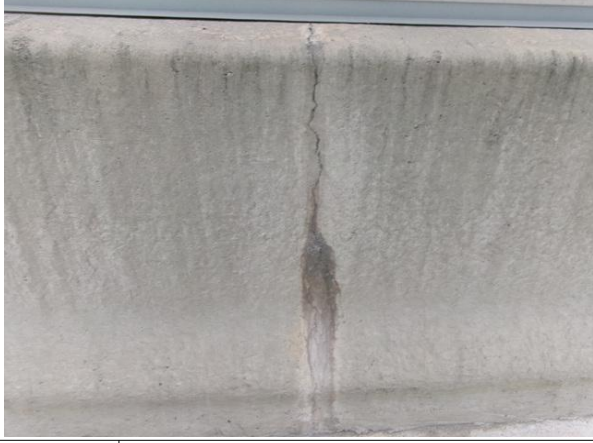
| 손상현황 | • S3 균열부백태(0.2m×1.0m) | 손상현황 | • S1 접속부 단차(L=1.5m) |
| 원 인 | • 건조수축, 거푸집 조기탈거 등 | 원 인 | • 시공미흡, 침하 등 |

| 조치방안 | • 표면처리 | 조치방안 | • 주의관찰 |

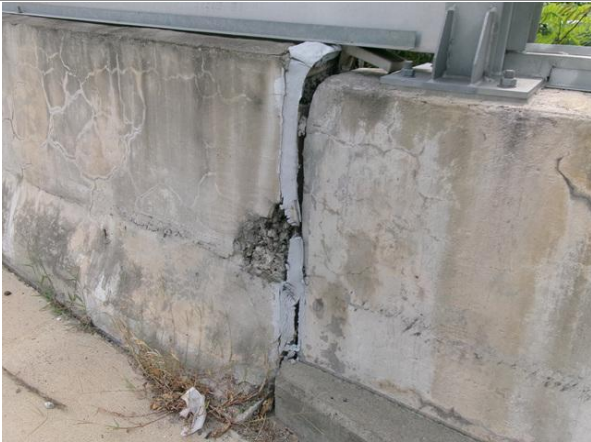
| 손상현황 | • S1 접속부 파손(0.3m×0.3m) | 손상현황 | • S3 접속부 연석 파손(0.5m×0.5m) |
| 원 인 | • 외부충격 등 | 원 인 | • 외부충격 등 |

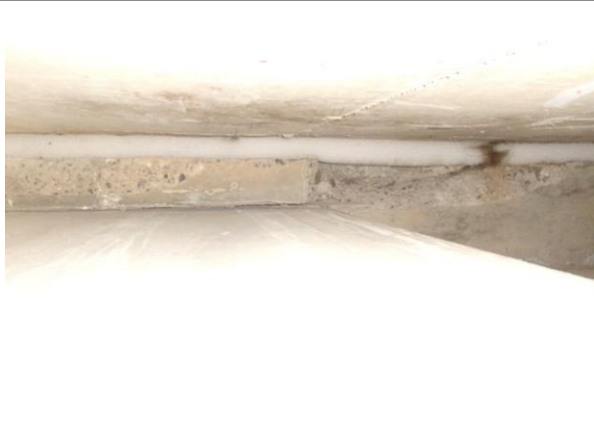
| 손상현황 | • S1 파손(0.3m×2.0m) | 손상현황 | • S1 파손(0.3m×2.0m) |
| 원 인 | • 시공미흡, 물리적 충격 등 | 원 인 | • 시공미흡, 물리적 충격 등 |

| 조치방안 | • 단면보수 | 조치방안 | • 단면보수 |

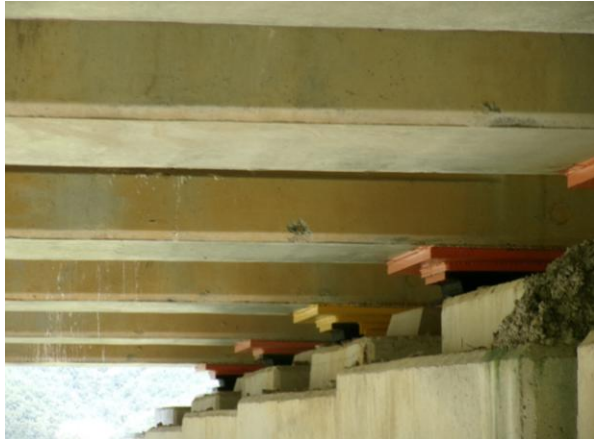
| 손상현황 | • S3-G4 균열(0.2mm/3.0m) | 손상현황 | • S3-G4 파손(0.2m×0.2m) |
| 원 인 | • 건조수축, 온도변화 등 | 원 인 | • 외부충격 등 |

| 조치방안 | • 표면처리 | 조치방안 | • 단면보수 |

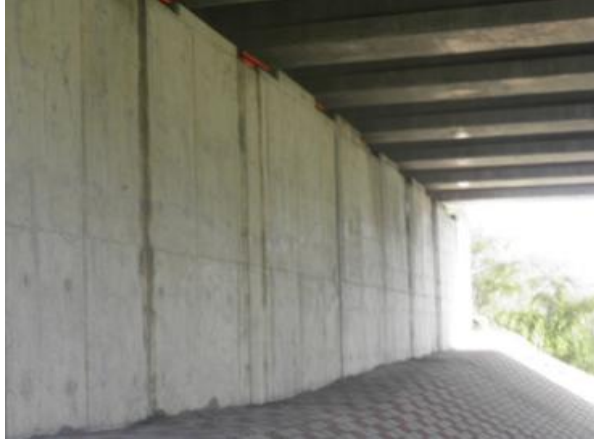
| 손상현황 | • A1 체수(0.2m×1.0m) | 손상현황 | • A1 누수흔적(0.2m×1.0m) |
| 원 인 | • 신축이음부 우수유입 등 | 원 인 | • 우수유입 등 |

| 조치방안 | • 주의관찰 | 조치방안 | • 주의관찰 |

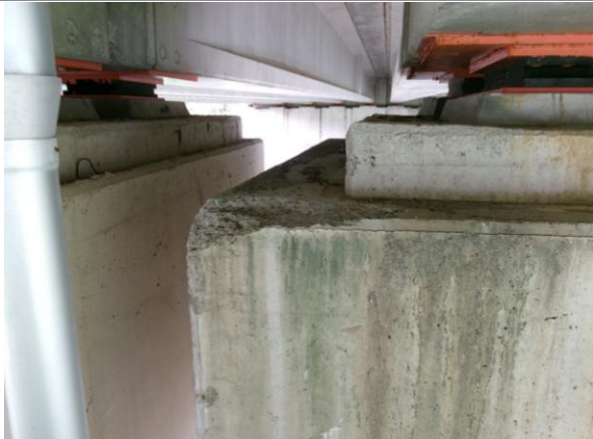
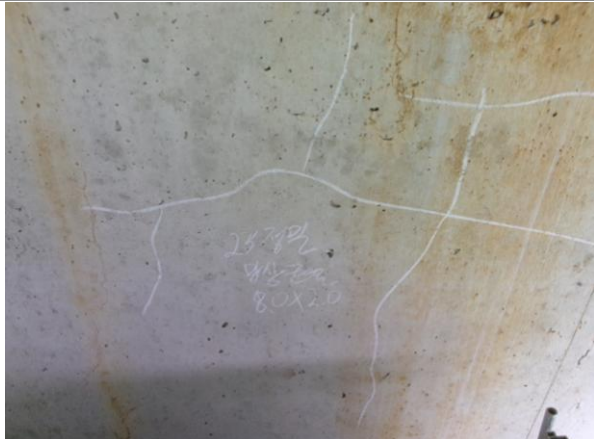
| 손상현황 | • P1 파손(0.5m×0.5m) | 손상현황 | • P1 망상균열(8.0m×2.0m) |
| 원 인 | • 시공미흡, 외부충격 등 | 원 인 | • 건조수축, 거푸집 조기탈형 등 |

| 조치방안 | • 단면보수 | 조치방안 | • 표면처리 |

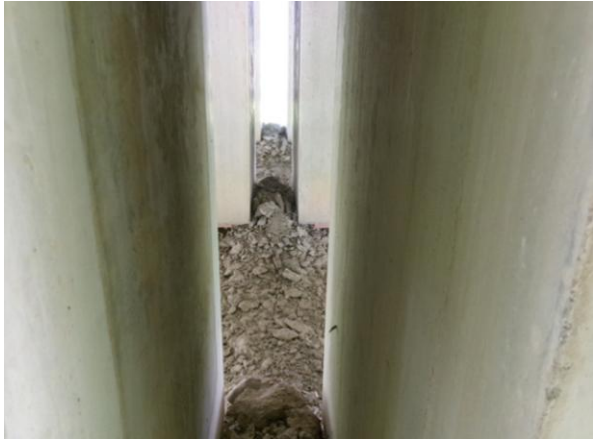
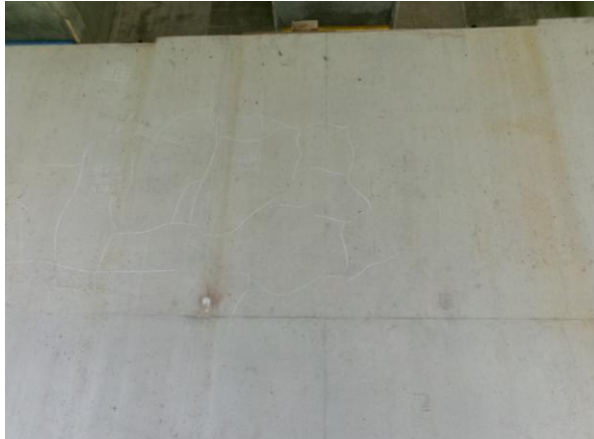
| 손상현황 | • P3 패콘크리트 퇴적(2.0m×12.0m) | 손상현황 | • P5 망상균열(10.0m×2.5m) |
| 원 인 | • 시공미흡 등 | 원 인 | • 건조수축, 거푸집 조기탈형 등 |

| 조치방안 | • 정비 | 조치방안 | • 표면처리 |

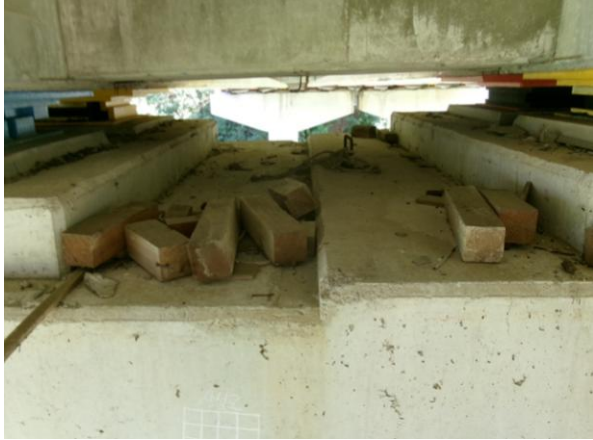
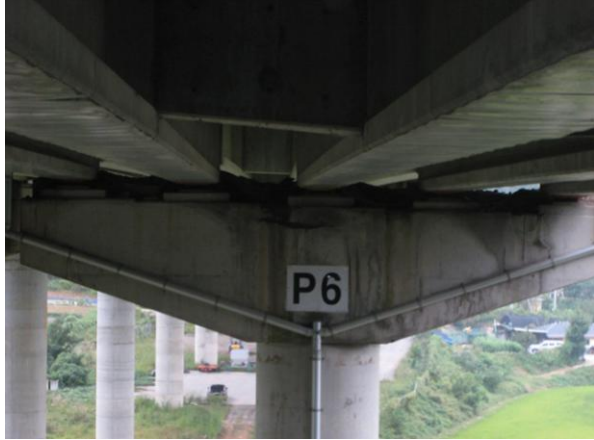
| 손상현황 | • P5 폐자재 적치(1.0m×1.0m) | 손상현황 | • P6 표면오염(10.0m×2.5m) |
| 원 인 | • 시공미흡 등 | 원 인 | • 신축이음부 우수유입 등 |

| 조치방안 | • 정비 | 조치방안 | • 주의관찰 |

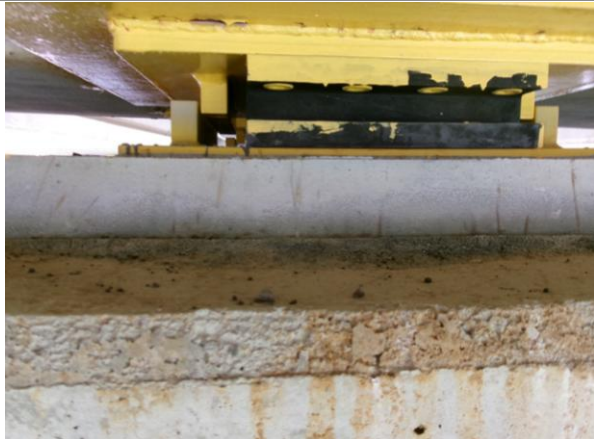
| 손상현황 | • A1-Sh3 플레이트 부식 | 손상현황 | • P1-Sh8 몰탈 균열(0.2mm/0.3m) |
| 원 인 | • 장기공용, 습기흡착 | 원 인 | • 건조수축, 온도변화 |

| 조치방안 | • 재도장 | 조치방안 | • 표면처리 |

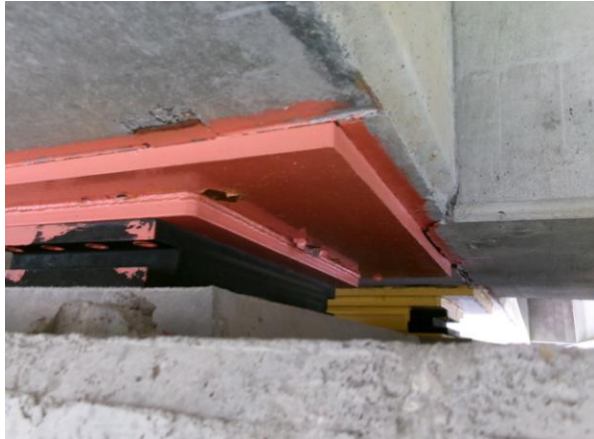
| 손상현황 | • P2-Sh8 받침콘크리트 균열(0.1mm/0.2m) | 손상현황 | • P2-Sh10 플레이트 도장박리 |
| 원 인 | • 건조수축, 온도변화 | 원 인 | • 장기공용, 시공미흡 |

| 조치방안 | • 표면처리 | 조치방안 | • 재도장 |

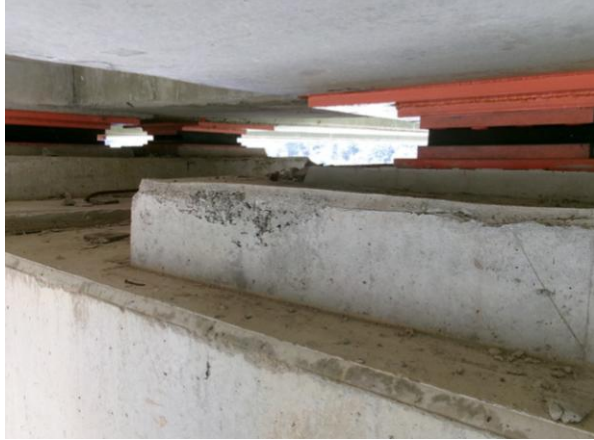
| 손상현황 | • P4-Sh8 스톱퍼 간섭 | 손상현황 | • P4-Sh9 받침콘크리트 재료분리(0.5m×0.1m) |
| 원 인 | • 시공미흡, 신축거동 | 원 인 | • 다짐미흡, 거푸집 조기탈형 등 |

| 조치방안 | • 주의관찰 | 조치방안 | • 단면보수 |

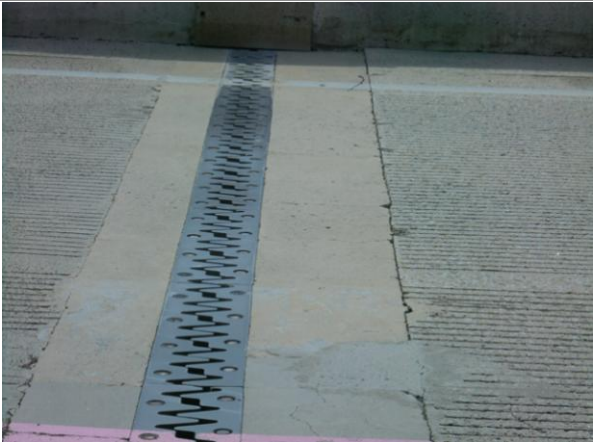
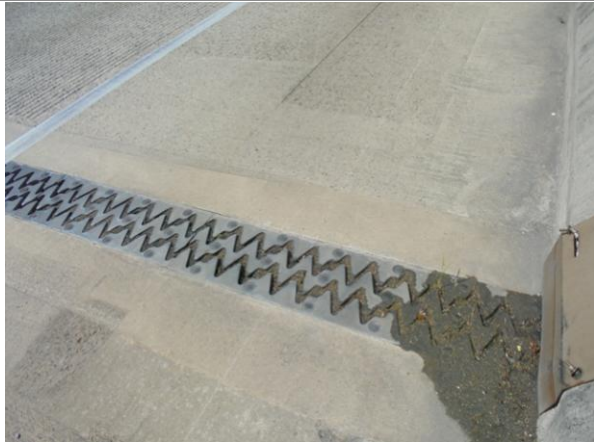
| 손상현황 | • A1 후타재 균열(0.2mm/0.5m × 7EA) | 손상현황 | • P3 이물질퇴적(2.0m) |
| 원 인 | • 건조수축, 장기공용, 차량윤하중 | 원 인 | • 장기공용, 비산먼지퇴적 |

| 조치방안 | • 표면처리 | 조치방안 | • 청소 |

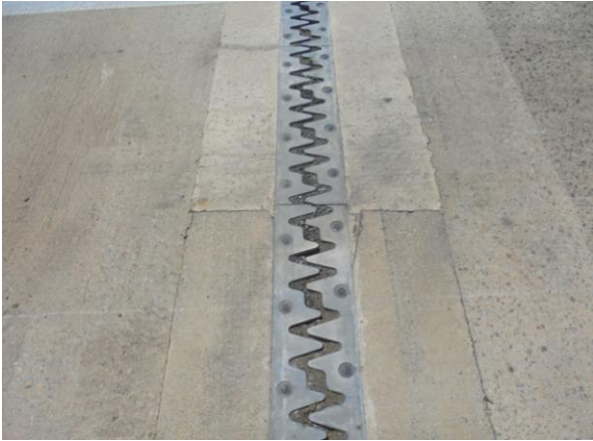
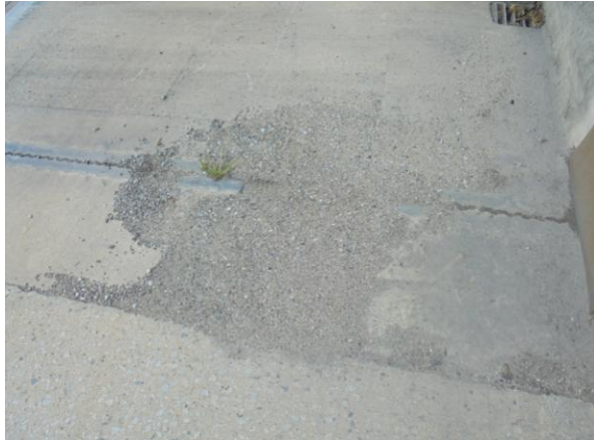
| 손상현황 | • P5 이물질퇴적(3.0m) | 손상현황 | • A2 이물질퇴적(2.0m) |
| 원 인 | • 장기공용, 비산먼지퇴적 | 원 인 | • 장기공용, 비산먼지퇴적 |

| 조치방안 | • 청소 | 조치방안 | • 청소 |

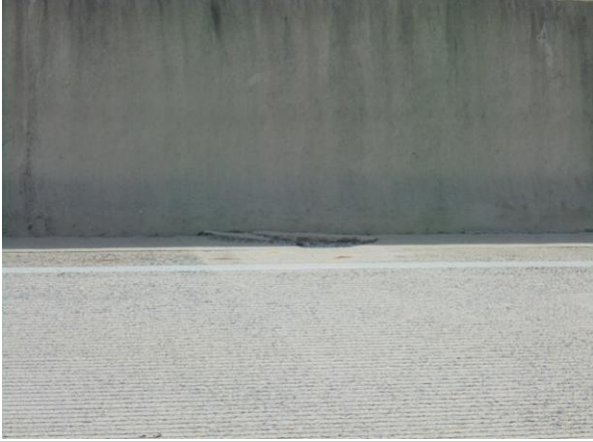
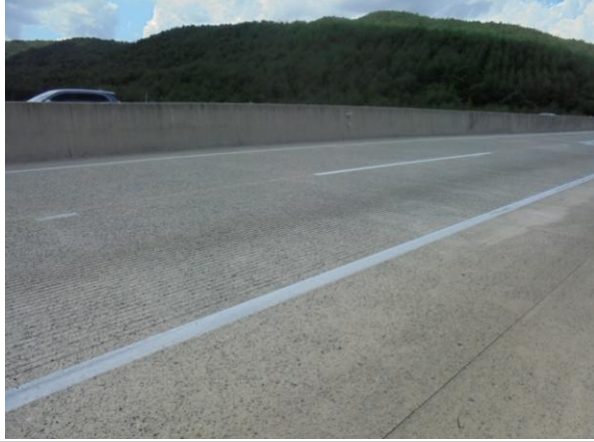
| 손상현황 | • S4 파손(0.3m×1.0m) | 손상현황 | • S3 상태양호 |
| 원 인 | • 시공미흡, 차량윤하중 | 원 인 | — |

| 조치방안 | • 단면보수 | 조치방안 | — |

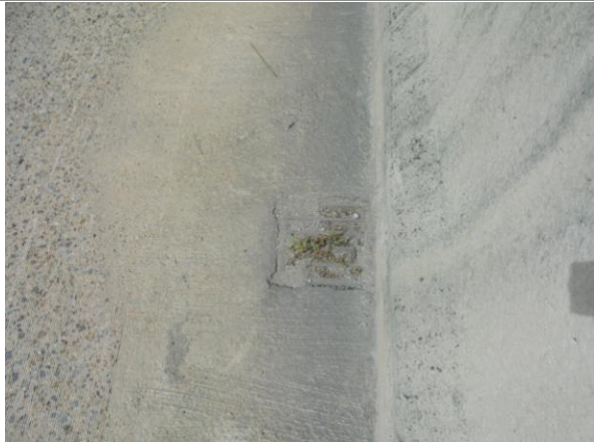
| 손상현황 | • S1 배수구 막힘 1EA | 손상현황 | • S4 배수구 막힘 1EA |
| 원 인 | • 공용기간 경과, 비산물퇴적 등 | 원 인 | • 공용기간 경과, 비산물퇴적 등 |

| 조치방안 | • 청소 | 조치방안 | • 청소 |

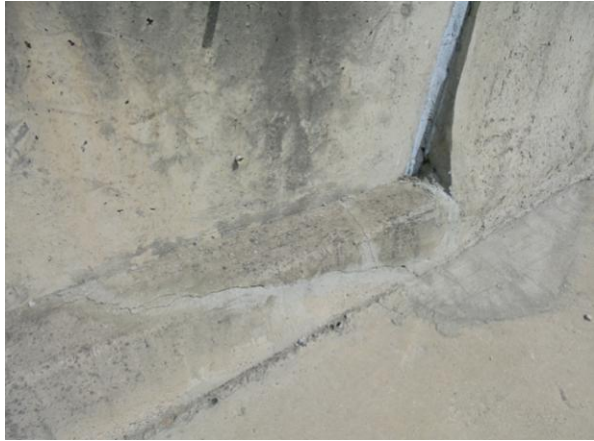
| 손상현황 | • S1 방호벽 균열(0.3mm/1.0m) | 손상현황 | • S1 방호벽 접속부 연석파손 1EA |
| 원 인 | • 건조수축, 거푸집 조기탈형 등 | 원 인 | • 시공미흡, 다짐미흡 |

| 조치방안 | • 주입보수 | 조치방안 | • 단면보수 |

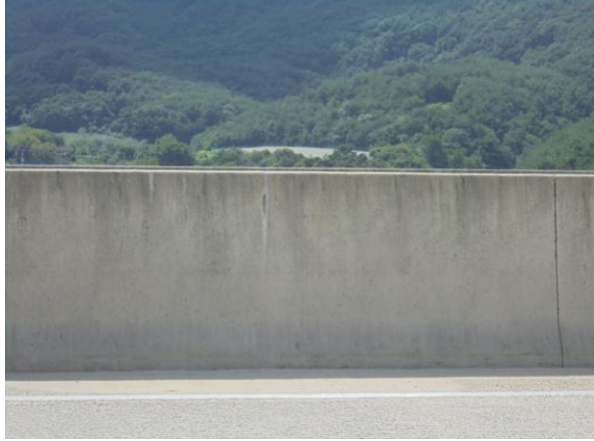
| 손상현황 | • S3 방호벽 균열(0.2mm/1.0m) | 손상현황 | • S6 중앙분리대 균열(0.2mm/0.5m) |
| 원 인 | • 건조수축, 거푸집 조기탈형 등 | 원 인 | • 건조수축, 거푸집 조기탈형 등 |

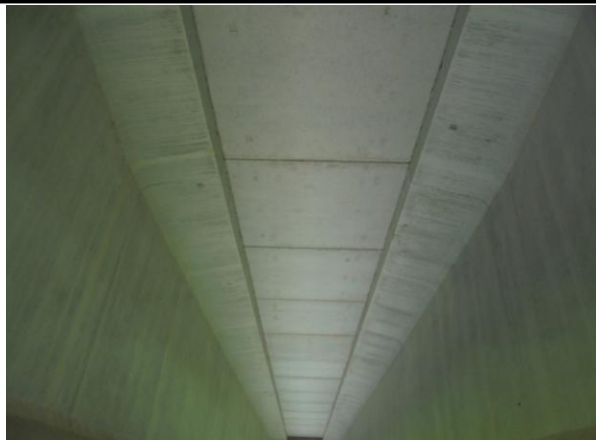
| 손상현황 | • S1 파손(0.1m×0.2m) | 손상현황 | • S3 상태양호 |
| 원 인 | • 시공미흡, 외부충격 등 | 원 인 | • - |

| 조치방안 | • 단면보수 | 조치방안 | • - |

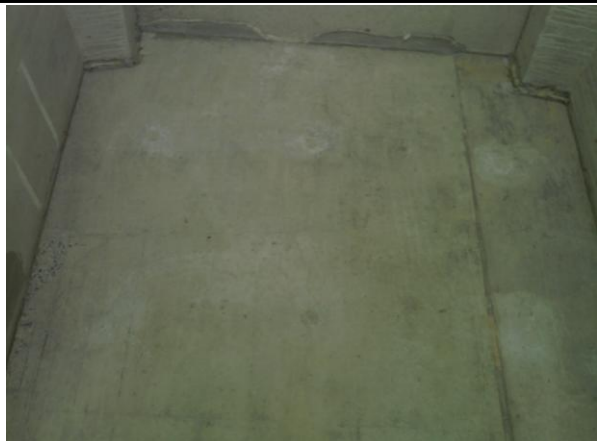
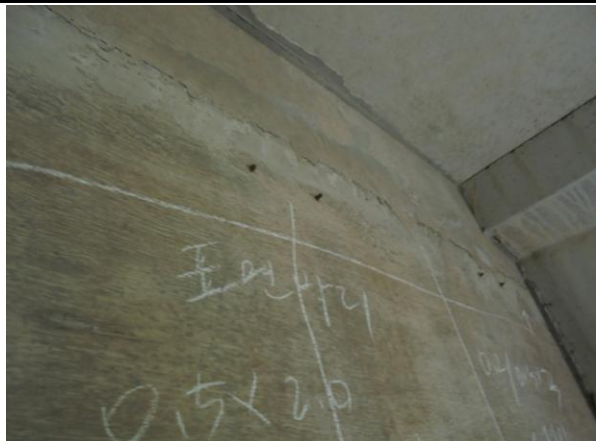
| 손상현황 | • S2 망상균열(1.0m×1.0m) | 손상현황 | • S3 표면박리(0.5m×2.0m) |
| 원 인 | • 건조수축, 거푸집 조기탈형 등 | 원 인 | • 시공미흡, 다짐미흡 등 |

| 조치방안 | • 표면처리 | 조치방안 | • 단면보수 |

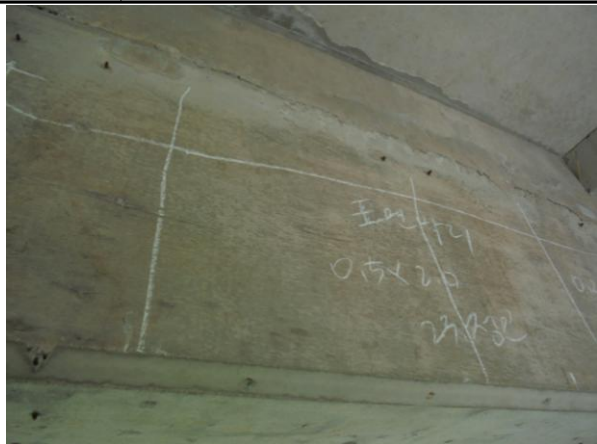
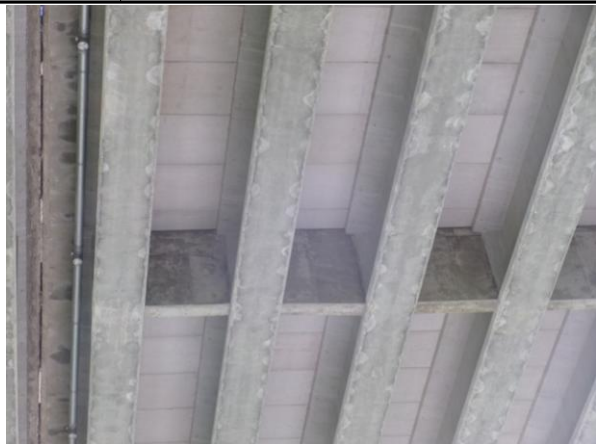
| 손상현황 | • S3 균열(0.2mm/0.5m×3EA) | 손상현황 | • S5 상태양호 |
| 원 인 | • 건조수축, 거푸집 조기탈형 등 | 원 인 | • - |

| 조치방안 | • 표면처리 | 조치방안 | • - |

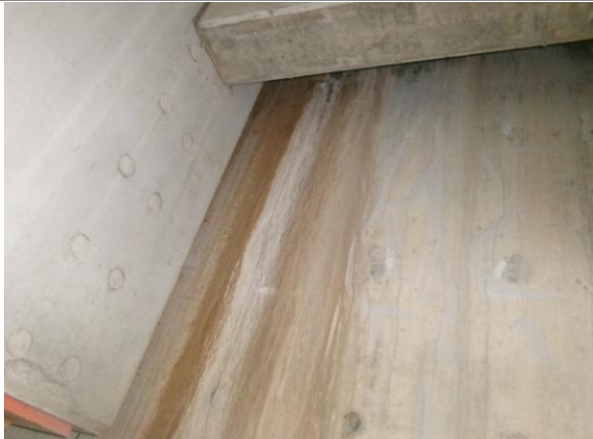
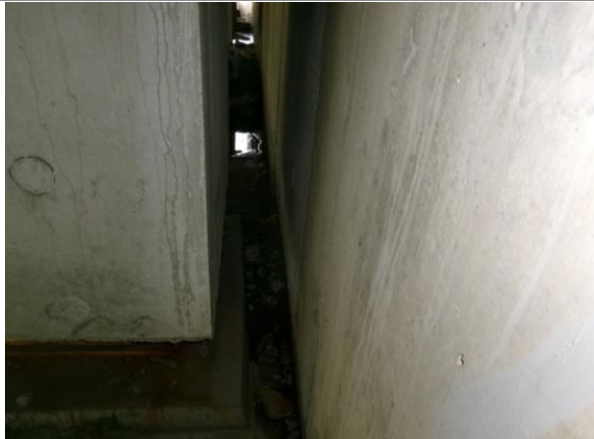
| 손상현황 | • A1 백태(0.3m×2.5m) | 손상현황 | • A1 체수(1.0m×1.0m) |
| 원 인 | • 우수유입, 수분침투 등 | 원 인 | • 우수유입 등 |

| 조치방안 | • 표면처리 | 조치방안 | • 주의관찰 |

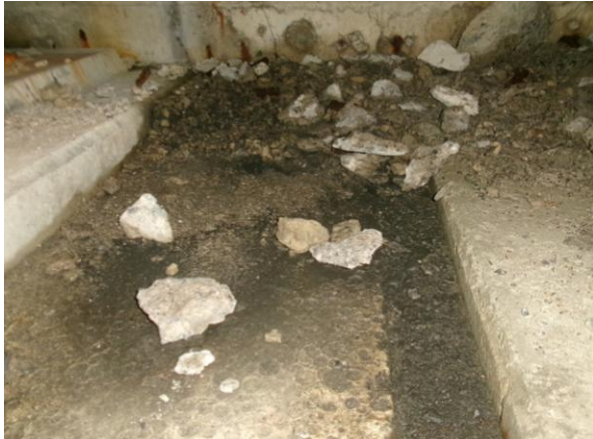
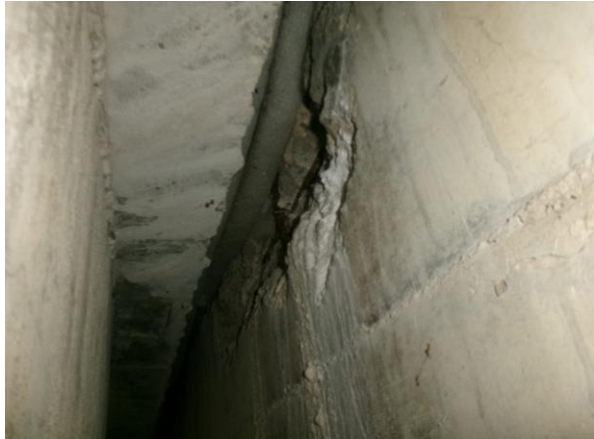
| 손상현황 | • A1 페콘크리트 퇴적(1.0m×1.0m) | 손상현황 | • A1 파손 및 철근노출(1.0m×0.3m) |
| 원 인 | • 시공미흡 | 원 인 | • 다짐미흡, 외부충격 등 |

| 조치방안 | • 정비 | 조치방안 | • 단면보수(방청) |

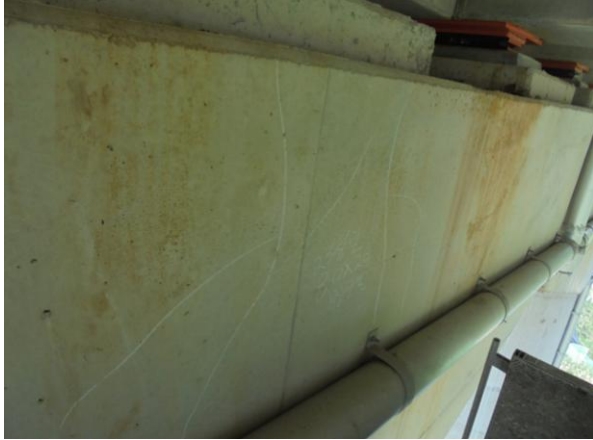
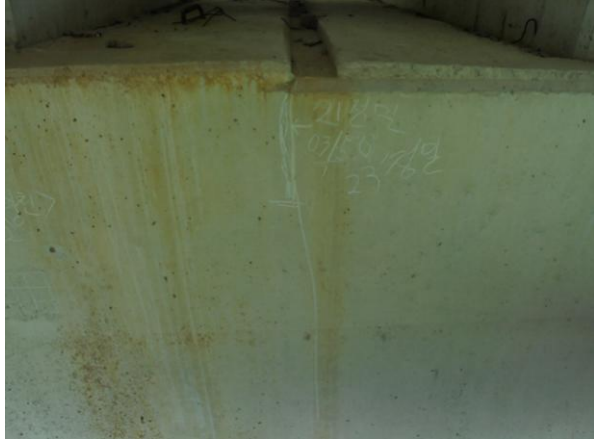
| 손상현황 | • P1 망상균열(8.0m×2.0m) | 손상현황 | • P2 균열(0.3mm/0.5m) |
| 원 인 | • 건조수축, 거푸집 조기탈형 등 | 원 인 | • 건조수축, 거푸집 조기탈형 등 |

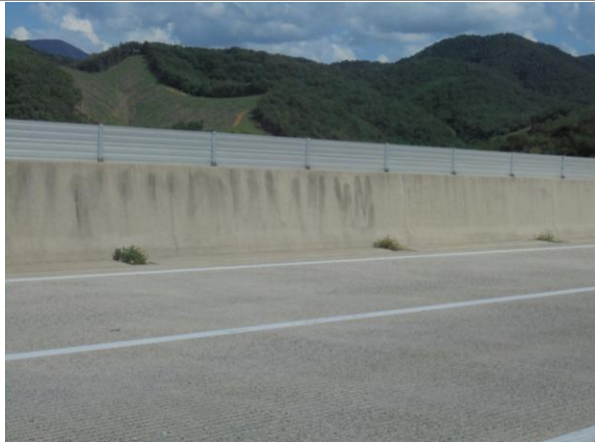
| 손상현황 | • S1 배수구 막힘 1EA | 손상현황 | • S3 배수구 막힘 7EA |
| 원 인 | • 공용기간 경과, 비산물퇴적 등 | 원 인 | • 공용기간 경과, 비산물퇴적 등 |

| 조치방안 | • 청소 | 조치방안 | • 청소 |

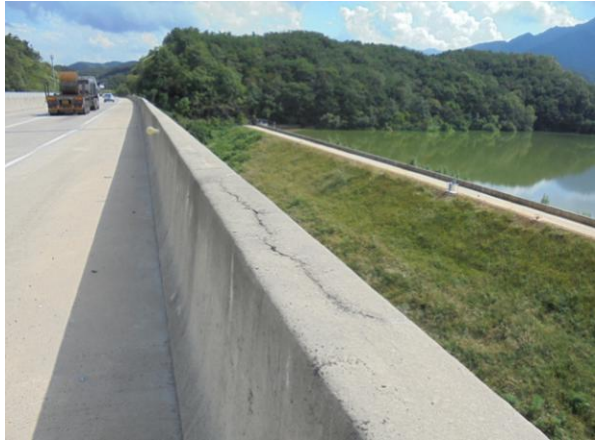
| 손상현황 | • S2 방호벽 균열(0.1mm/1.5m) | 손상현황 | • S3 방호벽 균열(1.0mm/2.0m) |
| 원 인 | • 건조수축, 공용기간 경과 등 | 원 인 | • 건조수축, 공용기간 경과 등 |

| 조치방안 | • 표면처리 | 조치방안 | • 주입보수 |

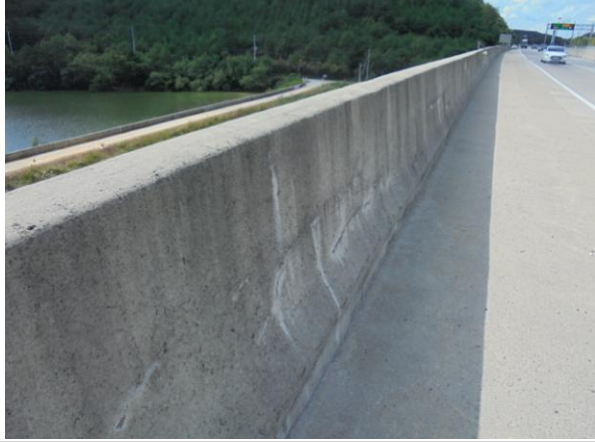
| 손상현황 | • S4 방호벽 균열(0.2mm/12.0m) | 손상현황 | • S5 방호벽 균열(0.2mm/1.5m) |
| 원 인 | • 건조수축, 공용기간 경과 등 | 원 인 | • 건조수축, 공용기간 경과 등 |

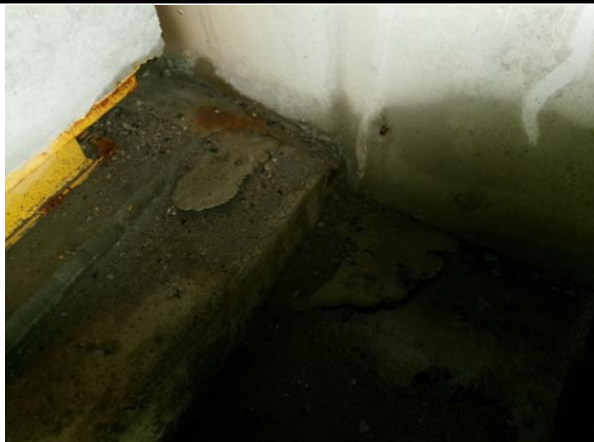
| 손상현황 | • A1 백태(0.1m×0.2m) | 손상현황 | • A1 들뜸(0.3m×0.3m) |
| 원 인 | • 우수유입, 수분침투 등 | 원 인 | • 시공미흡, 장기공용 열화 등 |

| 조치방안 | • 표면처리 | 조치방안 | • 단면보수 |

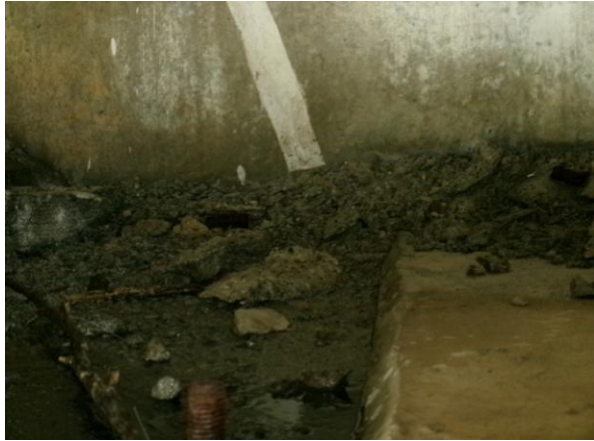
| 손상현황 | • A1 누수흔적(0.5m×4.0m) | 손상현황 | • A2 페콘크리트 퇴적(1.0m×0.5m) |
| 원 인 | • 신축이음부 우수유입 등 | 원 인 | • 시공미흡 등 |

| 조치방안 | • 주의관찰 | 조치방안 | • 정비 |

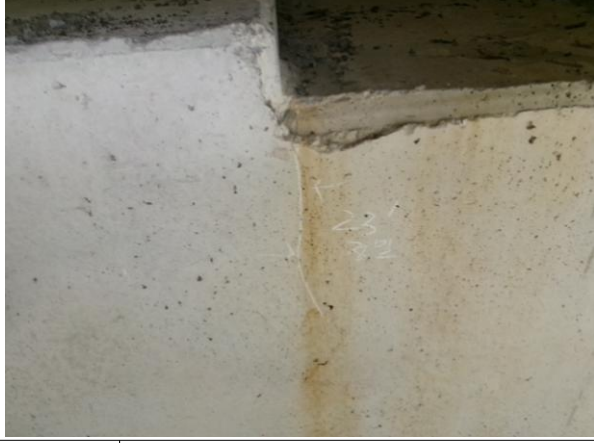
| 손상현황 | • P1 균열(0.2mm/0.5m) | 손상현황 | • P1 균열(0.3mm/0.5m) |
| 원 인 | • 건조수축, 거푸집 조기탈형 등 | 원 인 | • 건조수축, 거푸집 조기탈형 등 |

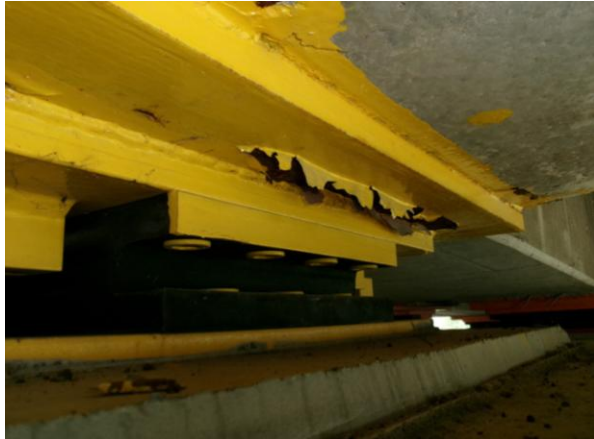
| 손상현황 | • P1-Sh2 몰탈 균열(0.1mm/0.3m) | 손상현황 | • P1-Sh8 플레이트 도장박리(0.5m×0.1m) |
| 원 인 | • 건조수축, 온도변화 | 원 인 | • 시공미흡, 공용기간 증가 등 |

| 조치방안 | • 표면처리 | 조치방안 | • 재도장 |

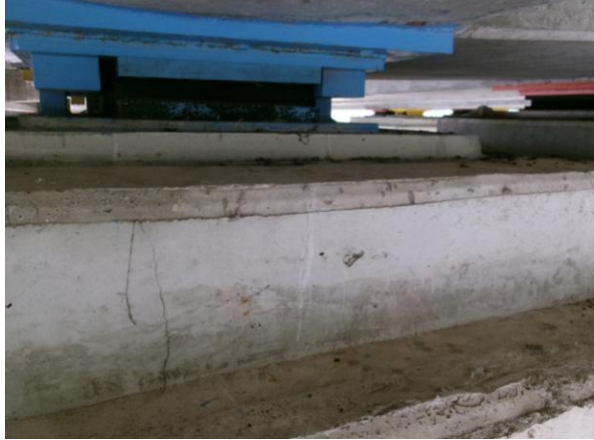
| 손상현황 | • P2-Sh1 받침콘크리트 재료분리(0.3m×0.1m) | 손상현황 | • P2-Sh3 받침콘크리트 균열(0.1mm/0.5m) |
| 원 인 | • 다짐미흡, 거푸집 조기탈형 등 | 원 인 | • 건조수축, 온도변화 |

| 조치방안 | • 단면보수 | 조치방안 | • 표면처리 |

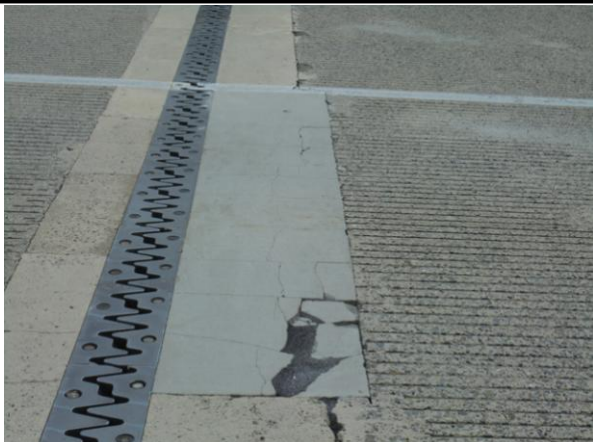
| 손상현황 | • A1 후타재 파손(0.3m×3.0m) | 손상현황 | • A2 후타재 파손(0.3m×1.0m) |
| 원 인 | • 외부충격, 차량윤하중 | 원 인 | • 외부충격, 차량윤하중 |

| 조치방안 | • 단면보수 | 조치방안 | • 단면보수 |
