## 01. 낙동JCT교

## 손상현황 사진

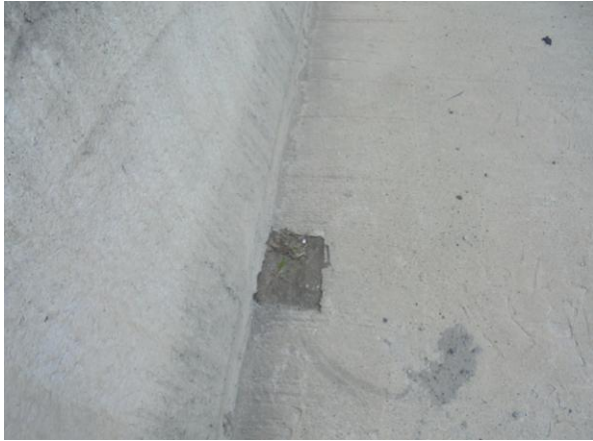
| 손상현황 | • S1 배수구 막힘 1EA | 손상현황 | • S3 배수구 상태양호 |
| 원 인 | • 공용기간 경과, 비산물퇴적 등 | 원 인 | • - |

| 조치방안 | • 청소 | 조치방안 | • - |

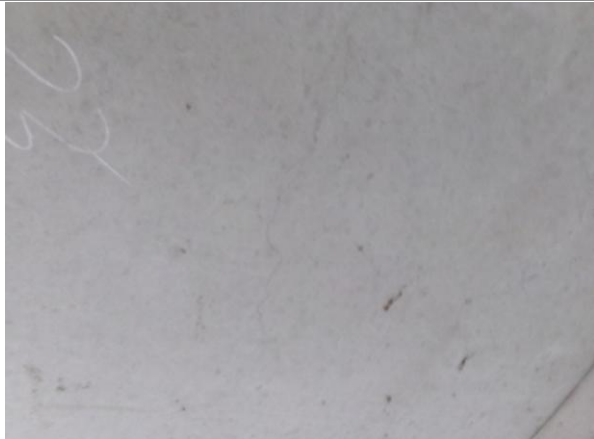
| 손상현황 | • S1~3 망상균열(15.0m×1.5m) | 손상현황 | • S1~3 망상균열(15.0m×1.5m) |
| 원 인 | • 건조수축, 거푸집 조기탈형 등 | 원 인 | • 건조수축, 거푸집 조기탈형 등 |

| 조치방안 | • 표면처리 | 조치방안 | • 표면처리 |

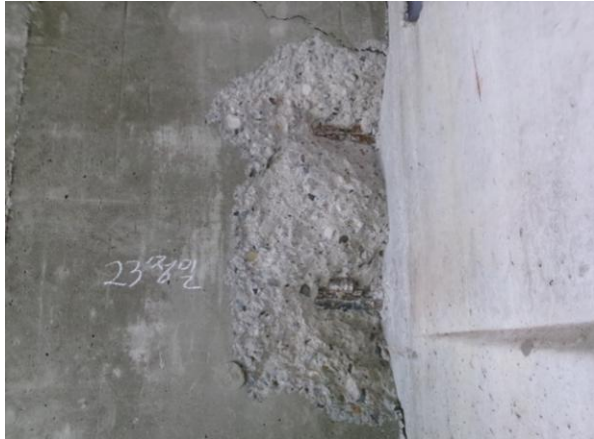
| 손상현황 | • S3 박락 및 철근노출(0.5m×0.5m) | 손상현황 | • S3 박락 및 철근노출(0.5m×0.5m) |
| 원 인 | • 시공미흡, 다짐미흡 등 | 원 인 | • 시공미흡, 다짐미흡 등 |

| 조치방안 | • 단면보수(방청) | 조치방안 | • 단면보수(방청) |

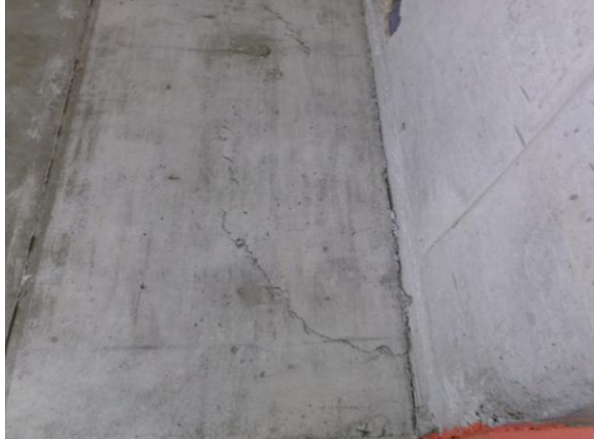
| 손상현황 | • S3 들뜸(0.5m×1.5m×6EA) | 손상현황 | • S3 들뜸(0.5m×1.5m×6EA) |
| 원 인 | • 시공미흡, 다짐미흡 등 | 원 인 | • 시공미흡, 다짐미흡 등 |

| 조치방안 | • 단면보수 | 조치방안 | • 단면보수 |

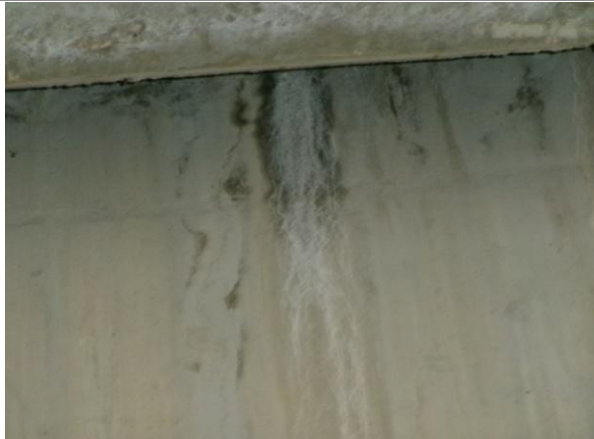
| 손상현황 | • A1 누수흔적 (0.5m×2.0m) | 손상현황 | • A1 백태 (0.2m×1.0m) |
| 원 인 | • 신축이음부 우수유입 등 | 원 인 | • 우수유입, 수분침투 등 |

| 조치방안 | • 주의관찰 | 조치방안 | • 표면처리 |

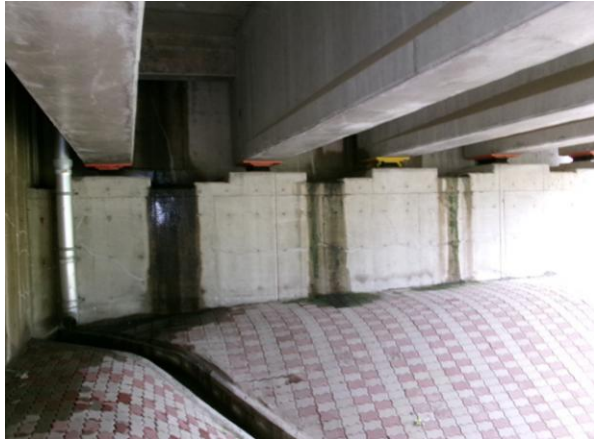
| 손상현황 | • A1 파손 (0.2m×0.3m) | 손상현황 | • A2 누수흔적 (0.5m×2.0m) |
| 원 인 | • 시공미흡, 장기공용 열화 등 | 원 인 | • 신축이음부 우수유입 등 |

| 조치방안 | • 단면보수 | 조치방안 | • 주의관찰 |

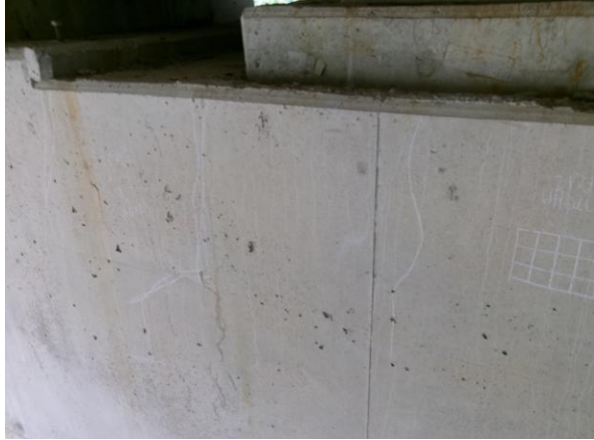
| 손상현황 | • P1 망상균열 (8.0m×2.0m) | 손상현황 | • P2 망상균열 (7.0m×1.5m) |
| 원 인 | • 건조수축, 거푸집 조기탈형 등 | 원 인 | • 건조수축, 거푸집 조기탈형 등 |

| 조치방안 | • 표면처리 | 조치방안 | • 표면처리 |

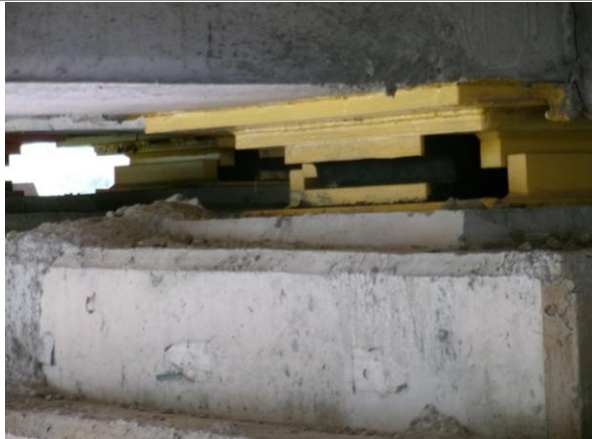
| 손상현황 | • A2-Sh4 플레이트 도장박리(0.1m×0.3m) | 손상현황 | • P2-Sh8 몰탈 균열(0.1mm/0.2m) |
| 원 인 | • 시공미흡, 공용기간 증가 등 | 원 인 | • 건조수축, 온도변화 |

| 조치방안 | • 재도장 | 조치방안 | • 표면처리 |

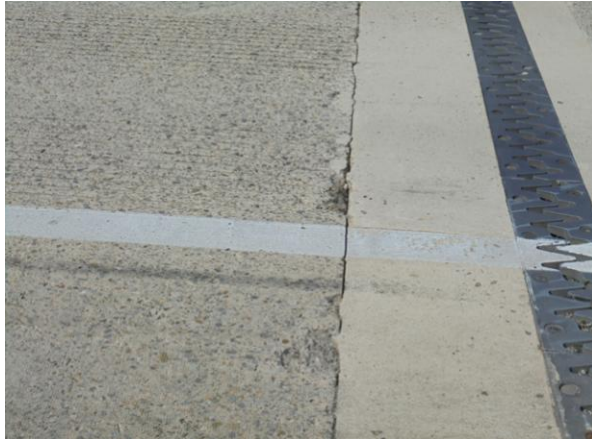
| 손상현황 | • A1 후타재 균열(0.3mm/0.5m ×4EA) | 손상현황 | • A1 후타재 파손(0.1m×0.2m×2EA) |
| 원 인 | • 건조수축, 장기공용, 차량윤하중 | 원 인 | • 외부충격, 차량윤하중 |

| 조치방안 | • 주입보수 | 조치방안 | • 단면보수 |

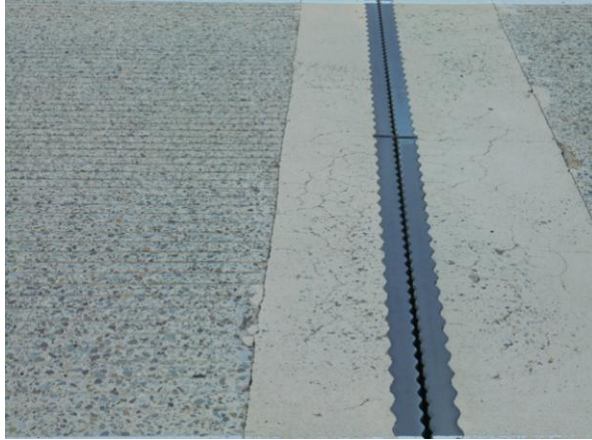
| 손상현황 | • A2 후타재 망상균열(0.5m×3.0m) | 손상현황 | • A2 후타재 망상균열(0.3m×3.0m) |
| 원 인 | • 건조수축, 장기공용, 차량윤하중 | 원 인 | • 건조수축, 장기공용, 차량윤하중 |

| 조치방안 | • 표면처리 | 조치방안 | • 표면처리 |

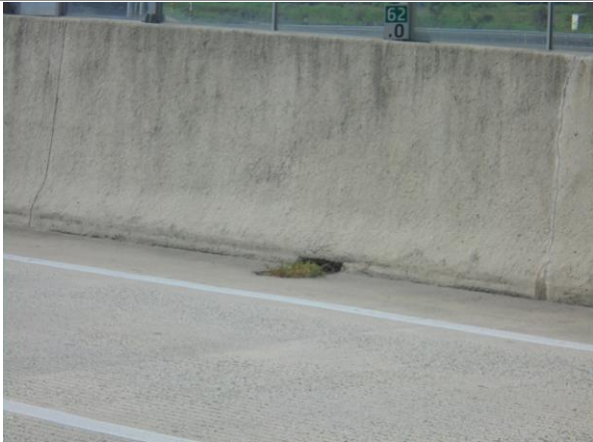
| 손상현황 | • S1 배수구 막힘 2EA | 손상현황 | • S2 배수구 막힘 2EA |
| 원 인 | • 공용기간 경과, 비산물퇴적 등 | 원 인 | • 공용기간 경과, 비산물퇴적 등 |

| 조치방안 | • 청소 | 조치방안 | • 청소 |

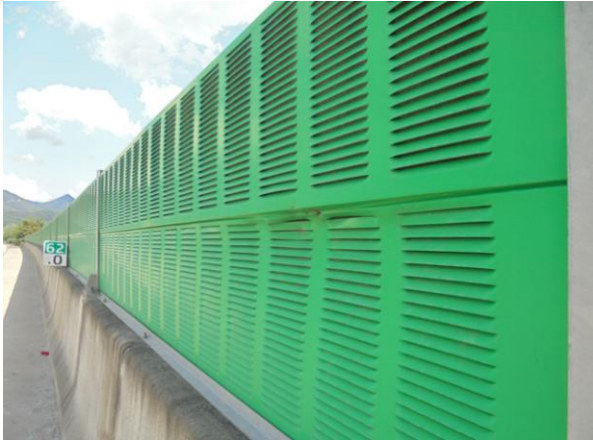
| 손상현황 | • S2 방호벽 균열(0.2mm/1.5m) | 손상현황 | • S2 방음벽 변형 1EA |
| 원 인 | • 건조수축, 공용기간 경과 등 | 원 인 | • 물리적 충격 등 |

| 조치방안 | • 표면처리 | 조치방안 | • 주의관찰 |

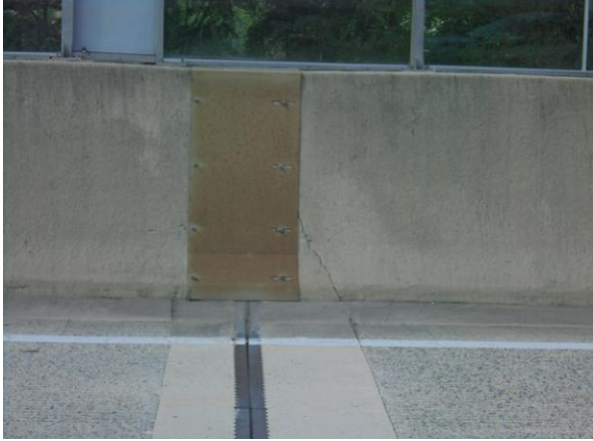
| 손상현황 | • S3 방호벽 균열(0.2mm/1.5m) | 손상현황 | • S3 중앙분리대 접속부 이격(1.0m) |
| 원 인 | • 건조수축, 공용기간 경과 등 | 원 인 | • 건조수축, 공용기간 경과 등 |

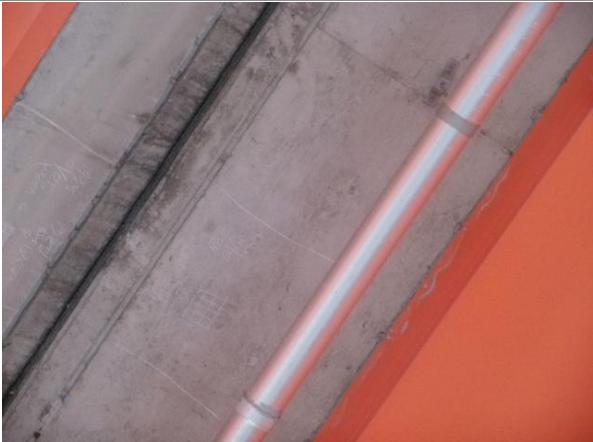
| 손상현황 | • S1 균열(0.2mm/1.0m*10EA) | 손상현황 | • S1 균열(0.2mm/1.0m*25EA) |
| 원 인 | • 건조수축, 거푸집 조기탈거 등 | 원 인 | • 건조수축, 거푸집 조기탈거 등 |

| 조치방안 | • 표면처리 | 조치방안 | • 표면처리 |

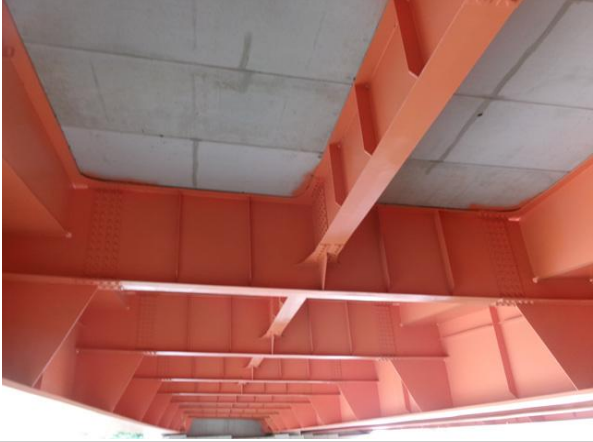
| 손상현황 | • 세로보 상태양호 | 손상현황 | • 세로보 상태양호 |

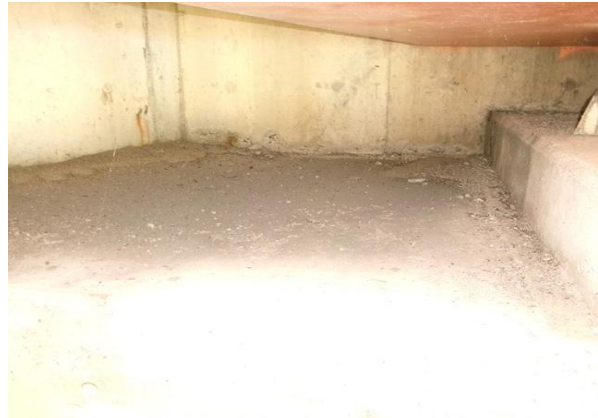
| 손상현황 | • A2 균열부백태(0.1m×0.2m) | 손상현황 | • A1 체수흔적(1.0m×1.0m) |
| 원 인 | • 건조수축, 공용기간 증가, 우수유입 | 원 인 | • 신축이음 하부 누수, 마감불량 |

| 조치방안 | • 표면처리 | 조치방안 | • 표면처리 |

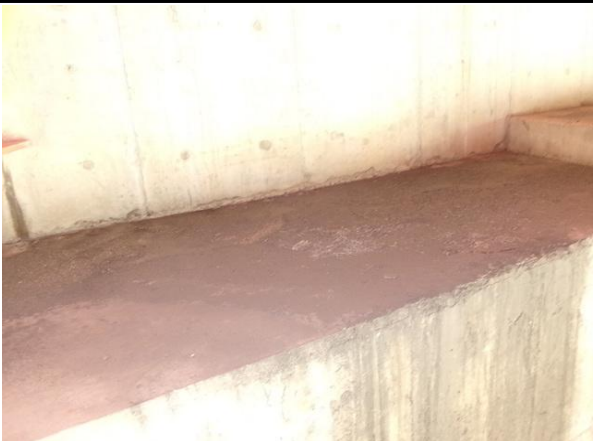
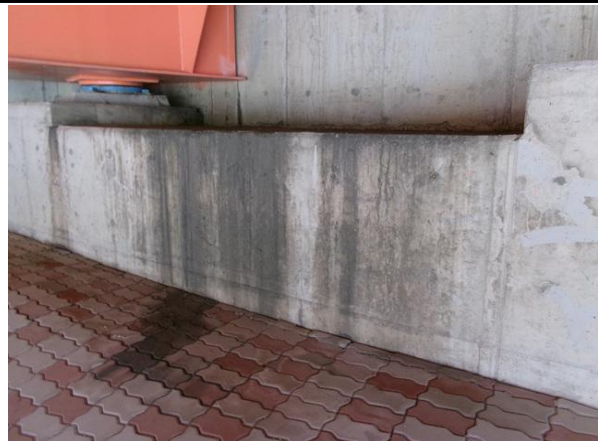
| 손상현황 | • A1 체수흔적(1.0m×3.0m) | 손상현황 | • A1 누수흔적(5.0m×1.0m) |
| 원 인 | • 신축이음 하부 누수, 마감불량 | 원 인 | • 신축이음 하부 누수, 마감불량 |

| 조치방안 | • 표면처리 | 조치방안 | • 표면처리 |

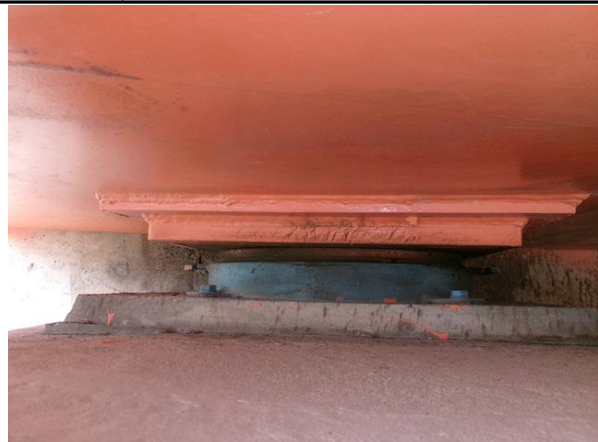
| 손상현황 | • 교량받침 상태양호 | 손상현황 | • 교량받침 상태양호 |

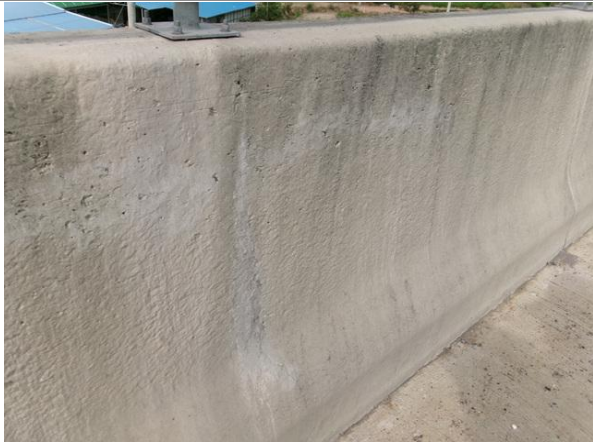
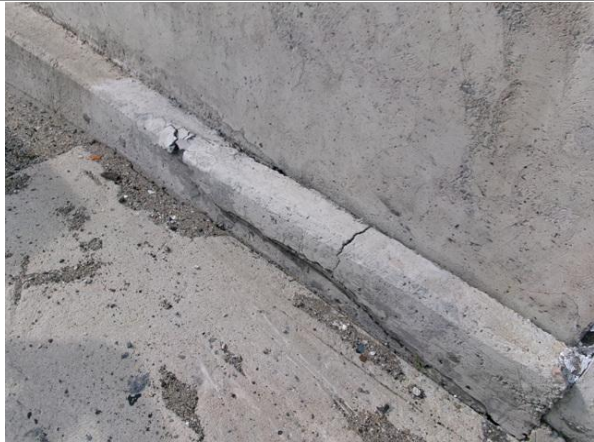
| 손상현황 | • S1 균열(0.2mm/1.5m*16EA) | 손상현황 | • S1 접속부 방호벽 파손(0.4m×1.5m) |
| 원 인 | • 건조수축, 거푸집 조기탈거 등 | 원 인 | • 외부충격 등 |

| 조치방안 | • 표면처리 | 조치방안 | • 단면보수 |

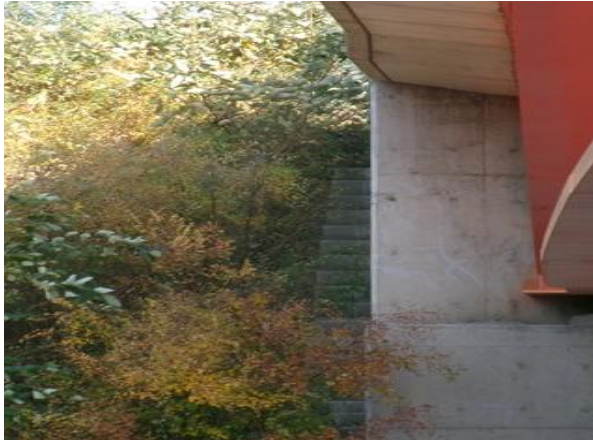
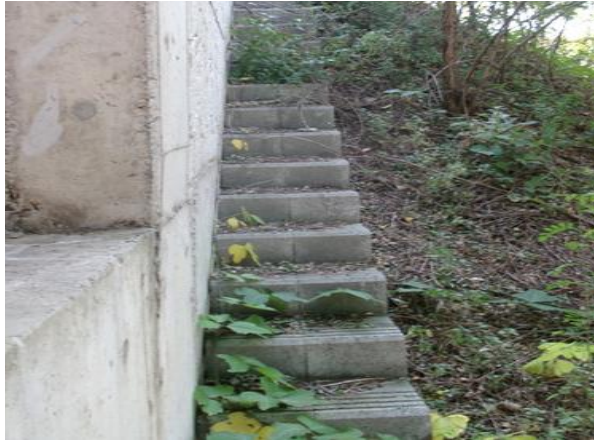
| 손상현황 | • 교대 점검계단 상태양호 | 손상현황 | • 교대 점검계단 상태양호 |

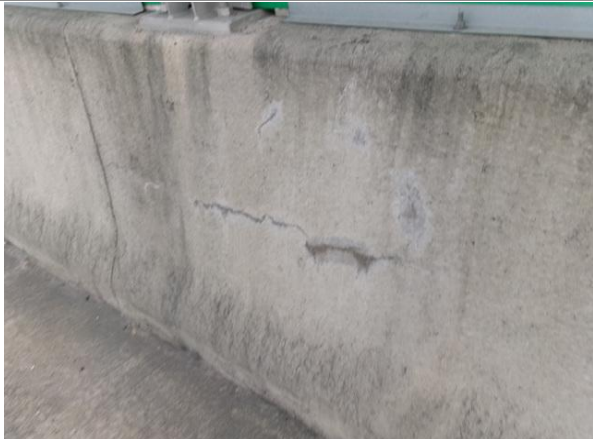
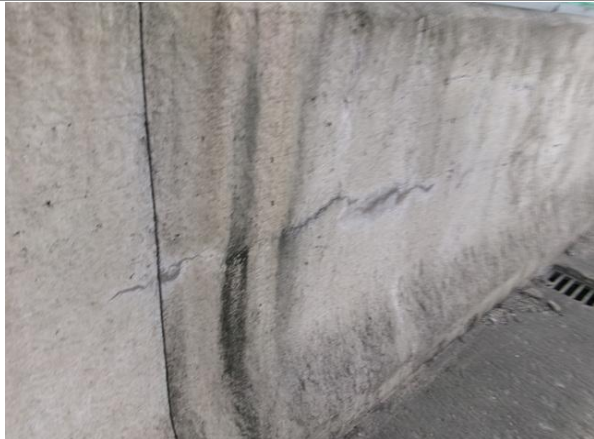
| 손상현황 | • S1 방호벽 균열(0.3mm/1.0m) | 손상현황 | • S1 방호벽 균열(0.3mm/1.5m) |
| 원 인 | • 건조수축, 거푸집 조기탈거 등 | 원 인 | • 건조수축, 거푸집 조기탈거 등 |

| 조치방안 | • 주입보수 | 조치방안 | • 주입보수 |

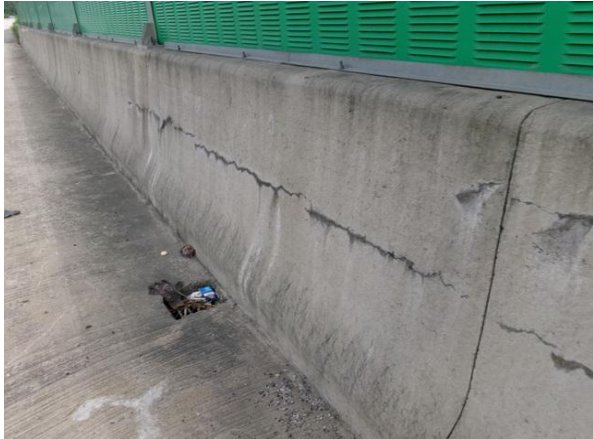
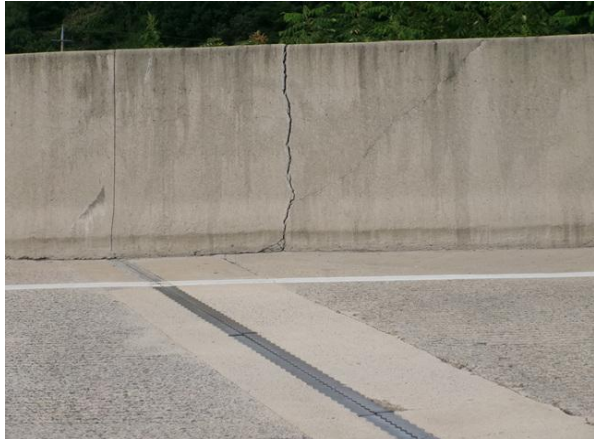
| 손상현황 | • S1 방호벽 균열(0.3mm/3.0m) | 손상현황 | • S1 중분대 접속부 파손(0.1m×1.0m) |
| 원 인 | • 건조수축, 거푸집 조기탈거 등 | 원 인 | • 외부충격 등 |

| 조치방안 | • 주입보수 | 조치방안 | • 단면보수 |

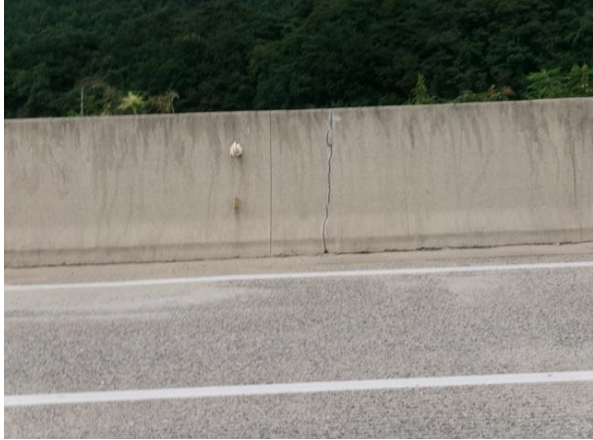
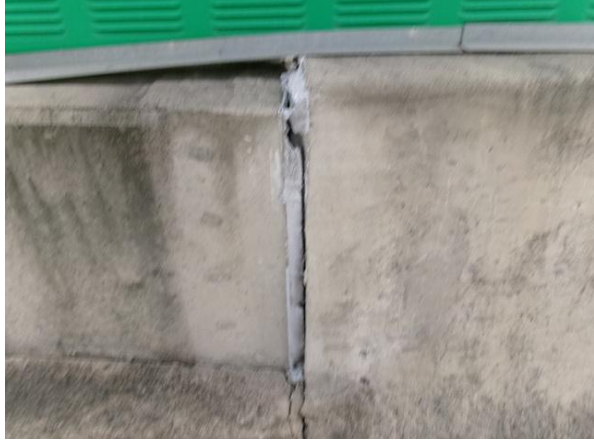
| 손상현황 | • S1 중분대 파손(0.1m×1.0m) | 손상현황 | • S1 중분대 접속부 단차(L=1.5m) |
| 원 인 | • 외부충격 등 | 원 인 | • 시공미흡, 침하 |

| 조치방안 | • 단면보수 | 조치방안 | • 주의관찰 |

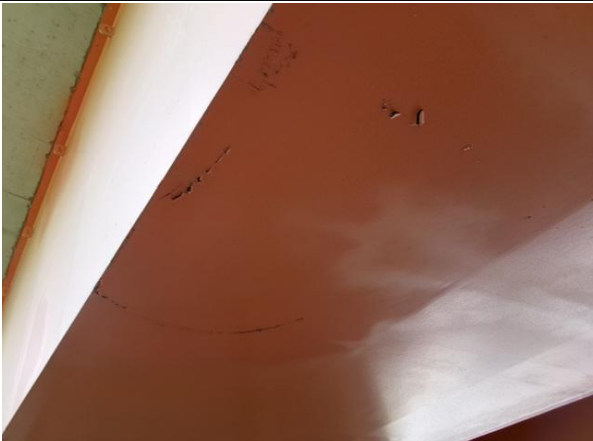
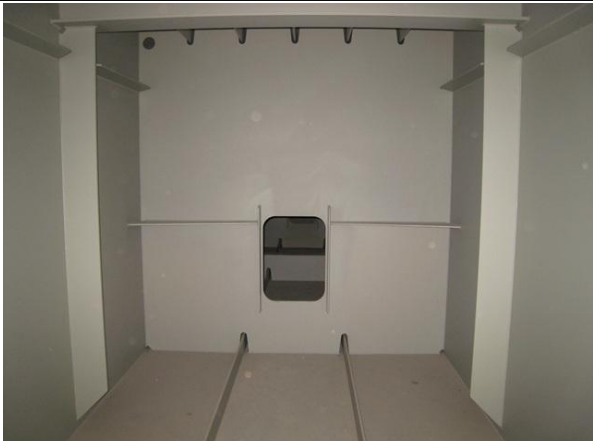
| 손상현황 | • S4-G1 거더외부 도장박리(0.1m×0.5m*2EA) | 손상현황 | • 거더내부 상태양호 |
| 원 인 | • 외부충격, 시공미흡 | 원 인 | - |

| 조치방안 | • 재도장 | 조치방안 | - |

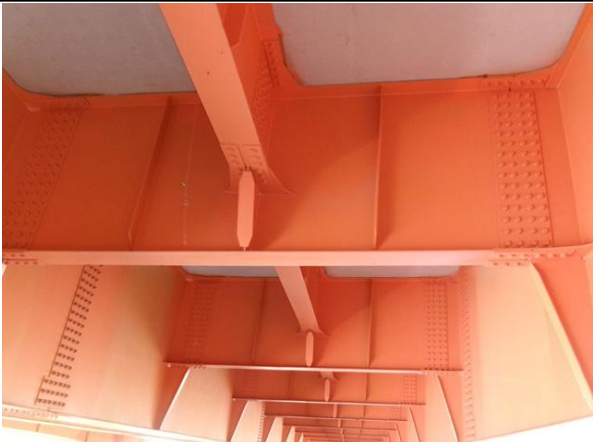
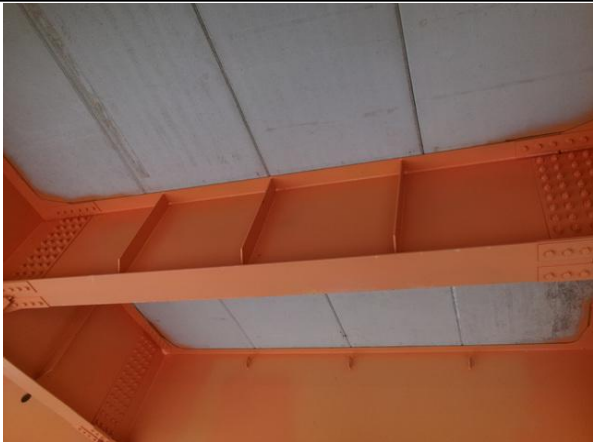
| 손상현황 | • 가로보 상태양호 | 손상현황 | • 세로보 상태양호 |

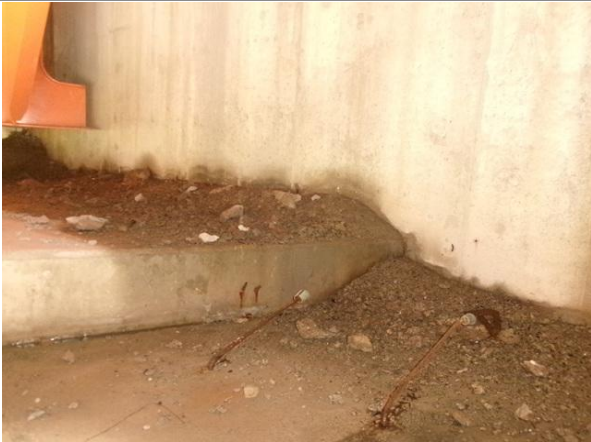
| 손상현황 | • A2 페콘크리트 퇴적 (6.0m×1.0m) | 손상현황 | • A2 파손 (0.2m×0.3m) |
| 원 인 | • 시공미흡, 마감불량 | 원 인 | • 외부충격, 시공미흡 |

| 조치방안 | • 정비 | 조치방안 | • 단면보수 |

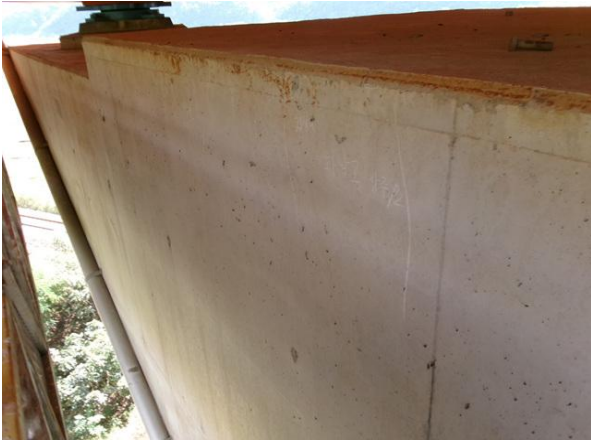
| 손상현황 | • P2 균열 (0.2mm/0.5m*4EA) | 손상현황 | • P2 균열 (0.2mm/3.0m*4EA) |
| 원 인 | • 건조수축, 거푸집 조기탈거 등 | 원 인 | • 건조수축, 거푸집 조기탈거 등 |

| 조치방안 | • 표면처리 | 조치방안 | • 표면처리 |

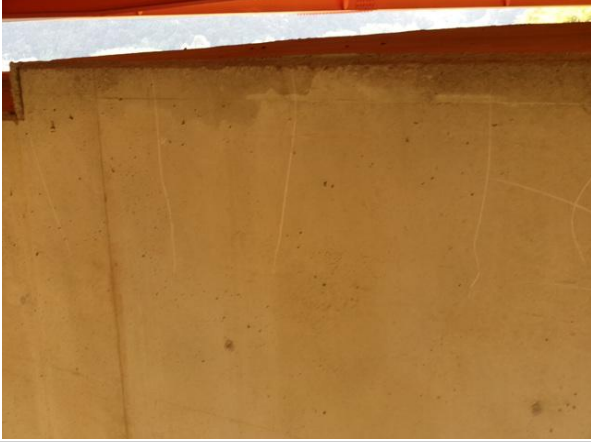
| 손상현황 | • P1 균열 (0.3mm/3.0m*5EA) | 손상현황 | • P1 균열 (0.3mm/3.0m*5EA) |
| 원 인 | • 건조수축, 거푸집 조기탈거 등 | 원 인 | • 건조수축, 거푸집 조기탈거 등 |

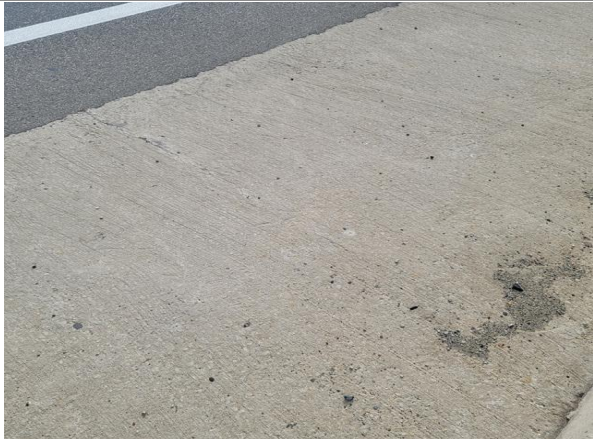
| 손상현황 | • S2 포장 균열(L=2.0m) | 손상현황 | • S4 포장 파손(0.3m×0.3m) |
| 원 인 | • 건조수축, 장기공용, 차량운하중 | 원 인 | • 차량운하중, 외부충격 |

| 조치방안 | • 표면처리 | 조치방안 | • 단면보수 |

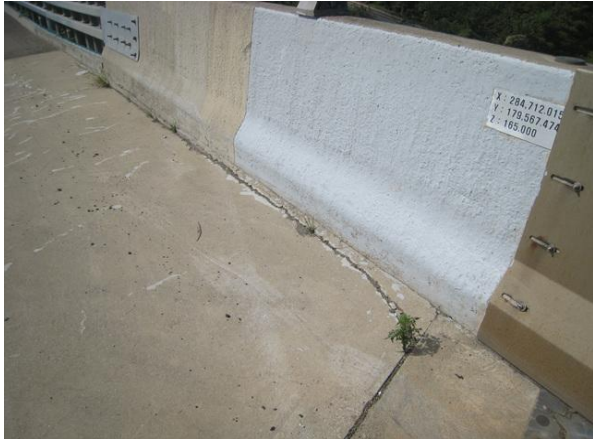
| 손상현황 | • S1 접속부 파손(2.0m×0.2m) | 손상현황 | • S3 접속부 이격(L=7.00m) |
| 원 인 | • 차량운하중, 시공미흡, 외부충격 | 원 인 | • 접속부 침하, 시공미흡 |

| 조치방안 | • 단면보수 | 조치방안 | • 주의관찰 |

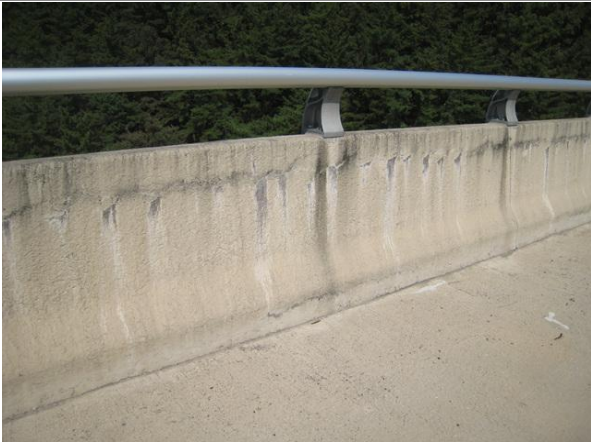
| 손상현황 | • S1 방호벽 균열(0.2mm/1.0m*8EA) | 손상현황 | • S2 중분대 균열(0.2mm/1.0m*3EA) |
| 원 인 | • 건조수축, 장기공용, 차량윤하중 | 원 인 | • 건조수축, 장기공용, 차량윤하중 |

| 조치방안 | • 표면처리 | 조치방안 | • 표면처리 |

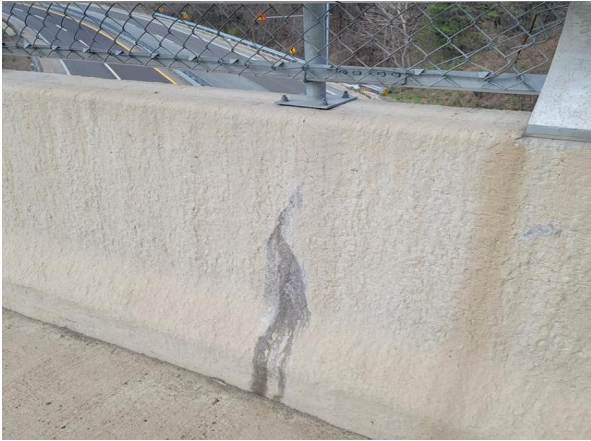
| 손상현황 | • S4 방호벽 균열(0.2mm/1.0m*6EA) | 손상현황 | • S2 방호벽 균열부백태(0.2m×1.0m) |
| 원 인 | • 건조수축, 장기공용, 차량윤하중 | 원 인 | • 건조수축, 장기공용, 차량윤하중 |

| 조치방안 | • 표면처리 | 조치방안 | • 표면처리 |

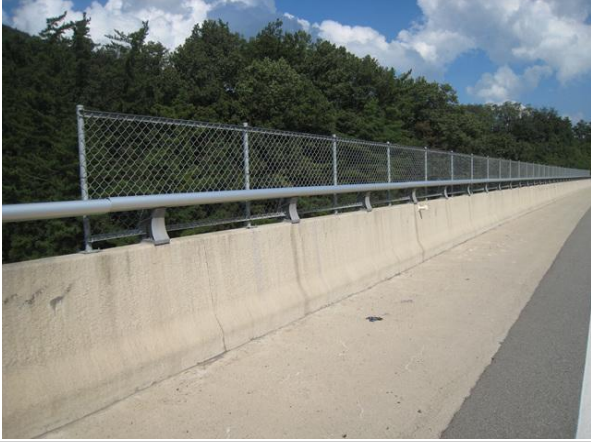
| 손상현황 | • S3 방호벽 균열부백태(0.2m×1.0m) | 손상현황 | • S4 방호벽 균열부백태(0.2m×10.0m) |
| 원 인 | • 건조수축, 장기공용, 차량윤하중 | 원 인 | • 건조수축, 장기공용, 차량윤하중 |

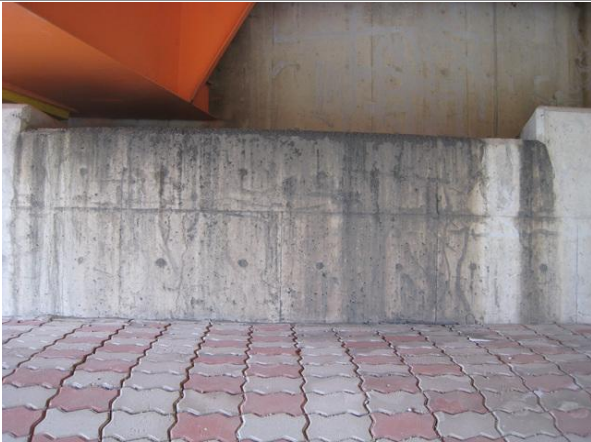
| 손상현황 | • A1 누수흔적(5.0m×2.0m) | 손상현황 | • A2 백태(0.1m×0.2m×11EA) |
| 원 인 | • 신축이음 하부 누수, 마감불량 | 원 인 | • 신축이음 하부 누수, 우수유입 |

| 조치방안 | • 표면처리 | 조치방안 | • 표면처리 |

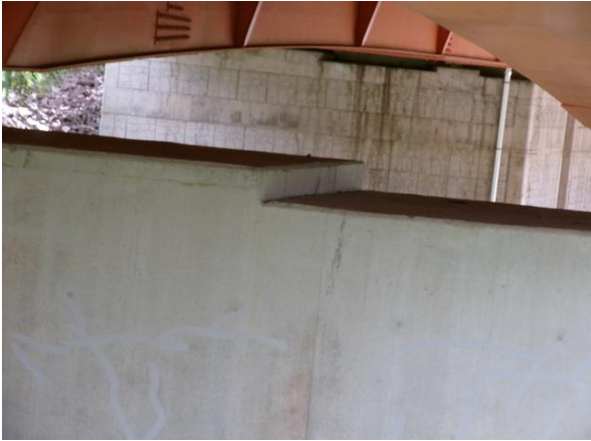
| 손상현황 | • P2 균열(0.2mm/0.5m) | 손상현황 | • P2 균열(0.3mm/1.0m) |
| 원 인 | • 건조수축, 거푸집 조기탈거 등 | 원 인 | • 건조수축, 거푸집 조기탈거 등 |

| 조치방안 | • 표면처리 | 조치방안 | • 주입보수 |

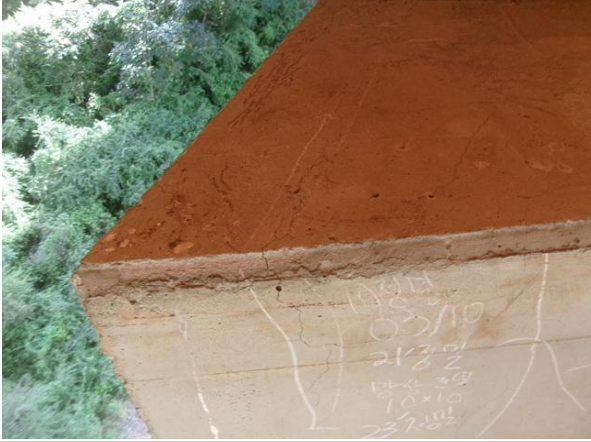
| 손상현황 | • P2 균열(0.3mm/1.0m) | 손상현황 | • P2 망상균열(1.0m×1.0m) |
| 원 인 | • 건조수축, 거푸집 조기탈거 등 | 원 인 | • 건조수축, 거푸집 조기탈거 등 |

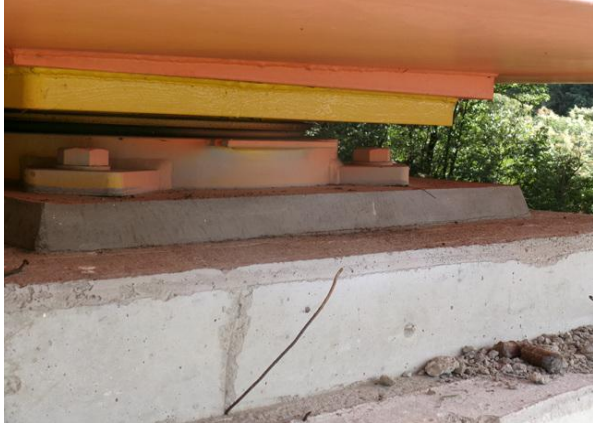
| <b>손상현황</b> • P1-Sh1 무수축물탈균열 (0.1mm/0.2m) | <b>손상현황</b> • P3-Sh1 무수축물탈균열 (0.1mm/0.2m) |
| <b>원 인</b> • 건조수축, 거푸집 조기탈거 등 | <b>원 인</b> • 건조수축, 거푸집 조기탈거 등 |

| <b>조치방안</b> • 표면처리 | <b>조치방안</b> • 표면처리 |

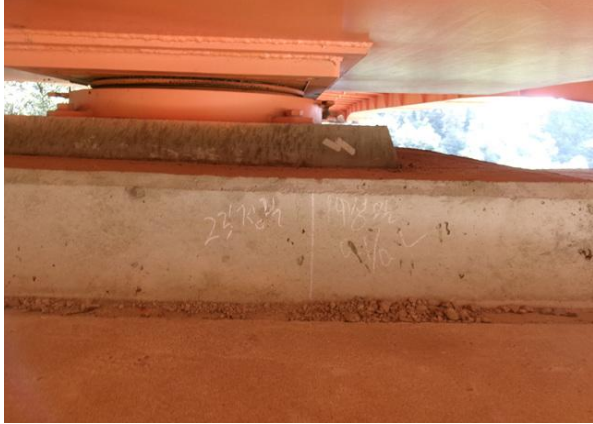
| <b>손상현황</b> • P1-Sh1 반침콘크리트균열 (0.1mm/0.2m) | <b>손상현황</b> • A1-Sh2 이동량 표시계 탈락 (2EA) |
| <b>원 인</b> • 건조수축, 거푸집 조기탈거 등 | <b>원 인</b> • 시공미흡, 장기공용 |

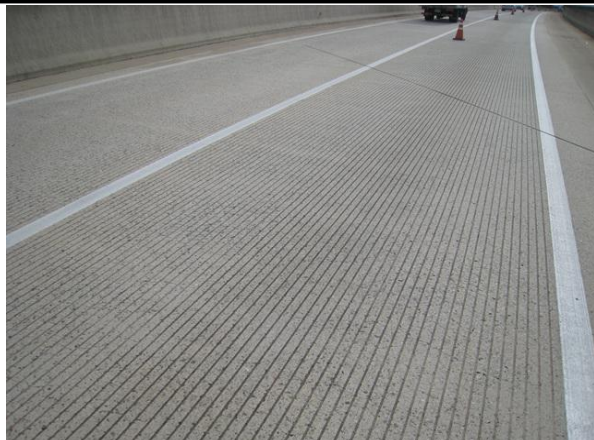
| 손상현황 | • S3 망상균열 (65.0m×8.0m) | 손상현황 | • S1 접속부 포장파손 (3.5m×1.5m) |
| 원 인 | • 건조수축, 장기공용, 차량윤하중 | 원 인 | • 차량윤하중, 외부충격 등 |

| 조치방안 | • 표면처리 | 조치방안 | • 단면보수 |

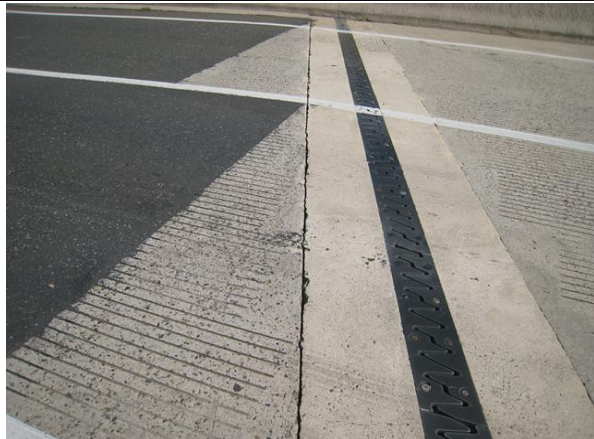
| 손상현황 | • S1 접속부 이격(L=8.0m) | 손상현황 | • S4 접속부 포장파손 보수현황 |
| 원 인 | • 시공미흡, 접속부 침하 등 | 원 인 | • 상태양호 |

| 조치방안 | • 주의관찰 | 조치방안 | — |

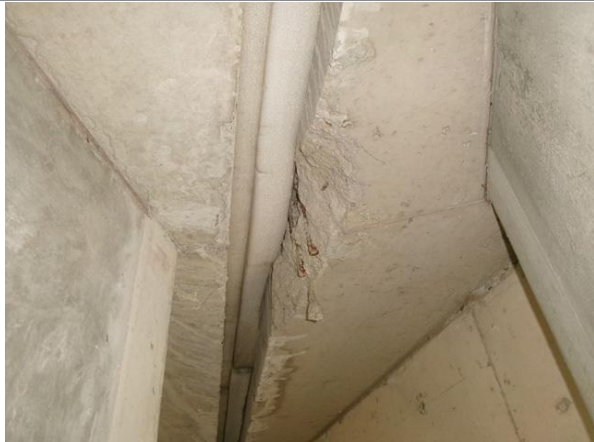
| 손상현황 | • S6 파손(0.3m×0.1m) | 손상현황 | • S6 철근노출(0.5m×0.2m) |
| 원 인 | • 거푸집 탈거시 충격, 외부충격 | 원 인 | • 거푸집 탈거시 충격, 피복부족 |

| 조치방안 | • 단면보수 | 조치방안 | • 단면보수(방청) |

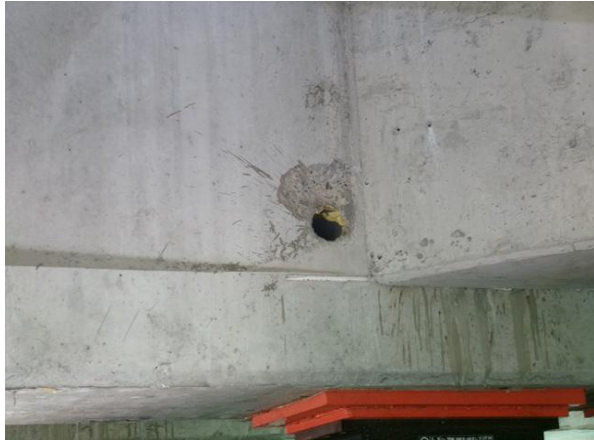
| 손상현황 | • S1-G1 파손(0.2m×0.2m) | 손상현황 | • S2-G2 파손(0.2m×0.2m) |
| 원 인 | • 거더 거치시 충격 | 원 인 | • 거푸집 탈거시 충격, 피복부족 |

| 조치방안 | • 단면보수 | 조치방안 | • 단면보수(방청) |

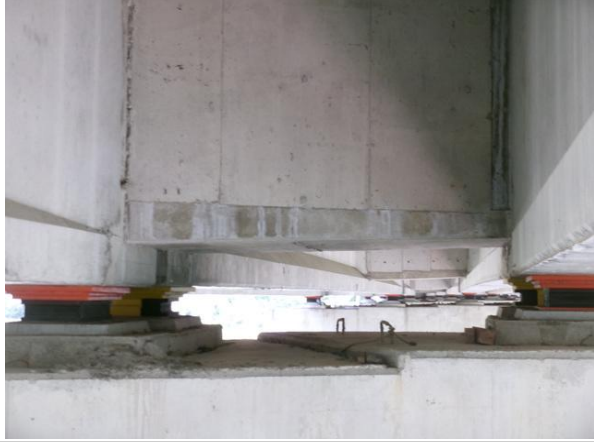
| 손상현황 | • S5 G8~9 백태(0.1m×0.3m×16ea) | 손상현황 | • S5 G2~3 백태(0.1m×0.3m×16ea) |
| 원 인 | • 마감미흡, 장기공용, 수분접촉 | 원 인 | • 마감미흡, 장기공용, 수분접촉 |

| 조치방안 | • 표면처리 | 조치방안 | • 표면처리 |

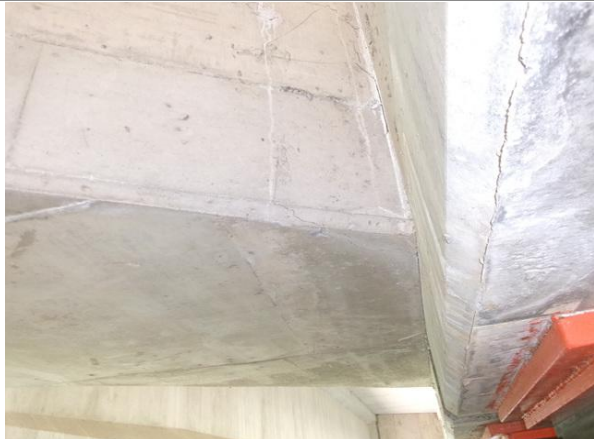
| 손상현황 | • S5 G3~4 들뜸(0.3m×0.3m×2ea) | 손상현황 | • S5 G4~5 들뜸(0.3m×0.3m×2ea) |
| 원 인 | • 마감미흡, 장기공용 | 원 인 | • 마감미흡, 장기공용 |

| 조치방안 | • 단면보수 | 조치방안 | • 단면보수 |

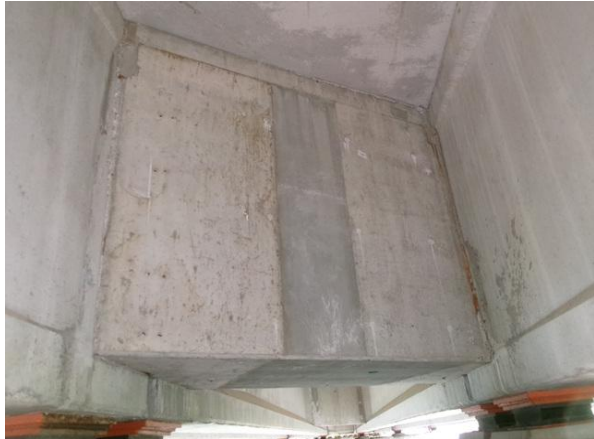
| 손상현황 | • S8 G2~3 백태(0.1m×0.3m) | 손상현황 | • S8 G3~4 백태(0.1m×0.3m) |
| 원 인 | • 마감미흡, 장기공용, 수분접촉 | 원 인 | • 마감미흡, 장기공용, 수분접촉 |

| 조치방안 | • 표면처리 | 조치방안 | • 표면처리 |

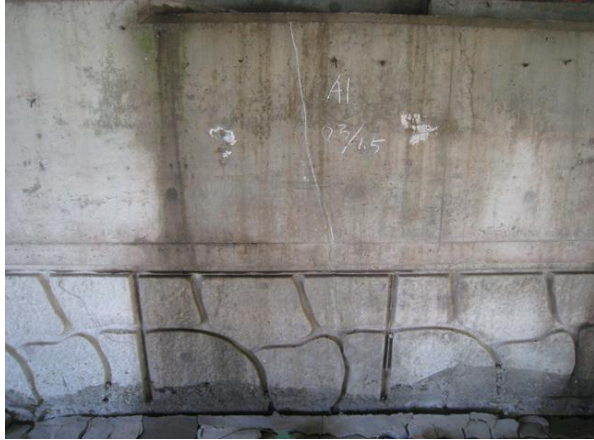
| 손상현황 | • A1 균열부 백태(0.2m×2.0m) | 손상현황 | • A1 균열(0.3mm/2.0m) |
| 원 인 | • 균열부 수분접촉, 장기공용 | 원 인 | • 건조수축, 온도변화 |

| 조치방안 | • 표면처리 | 조치방안 | • 주입보수 |

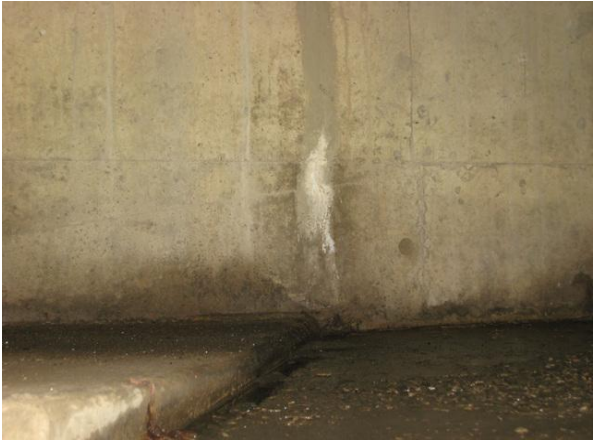
| 손상현황 | • A2 백태(0.2m×1.0m) | 손상현황 | • A2 누수흔적(0.5m×1.0m*5EA) |
| 원 인 | • 균열부 수분접촉, 장기공용 | 원 인 | • 강우, 신축이음하부 우수유입 |

| 조치방안 | • 표면처리 | 조치방안 | • 주의관찰 |

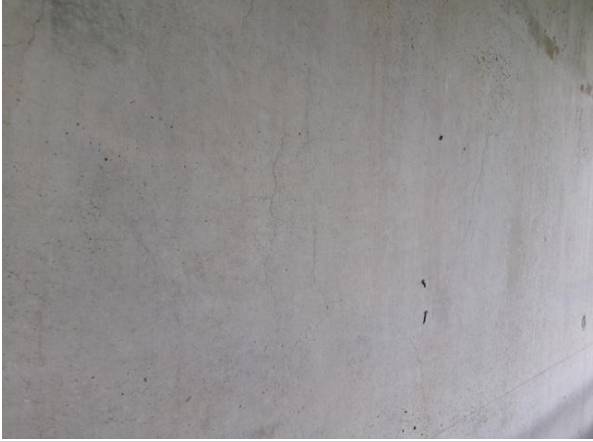
| 손상현황 | • P2 망상균열(20.0m×1.5m) | 손상현황 | • P2 박락 (0.3m×0.3m) |
| 원 인 | • 건조수축, 온도변화 | 원 인 | • 외부충격 |

| 조치방안 | • 표면처리 | 조치방안 | • 단면보수 |

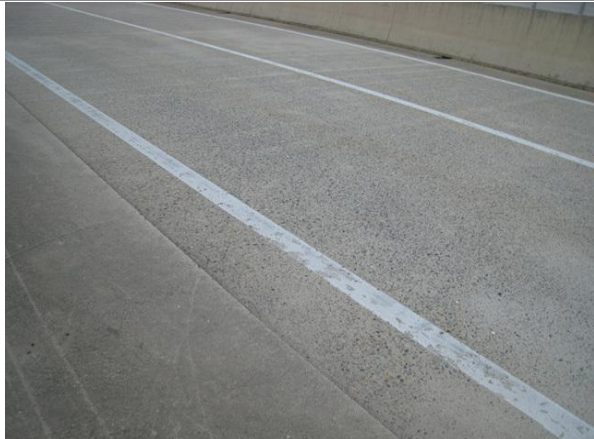
| 손상현황 | • S8 망상균열(35.0m×3.0m) | 손상현황 | • S9 망상균열(35.0m×3.0m) |
| 원 인 | • 장기공용, 건조수축, 중차량 반복통행 | 원 인 | • 장기공용, 건조수축, 중차량 반복통행 |

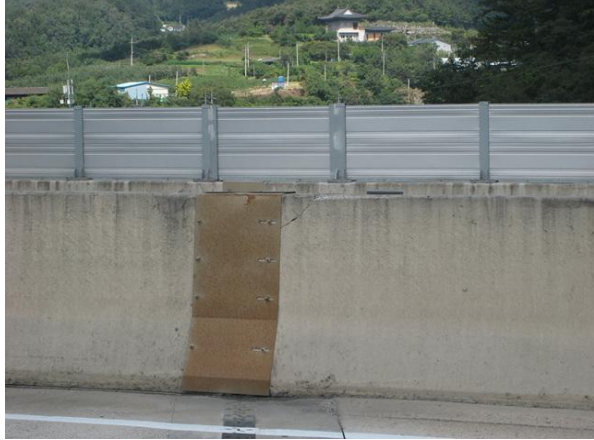
| 손상현황 | • S9 방호벽 균열(0.2mm/0.5m) | 손상현황 | • S9 중앙분리대 파손(0.3m×0.3m) |
| 원 인 | • 볼트삽입시 충격, 건조수축, 장기공용 | 원 인 | • 볼트삽입시 충격, 접속부 단차 |

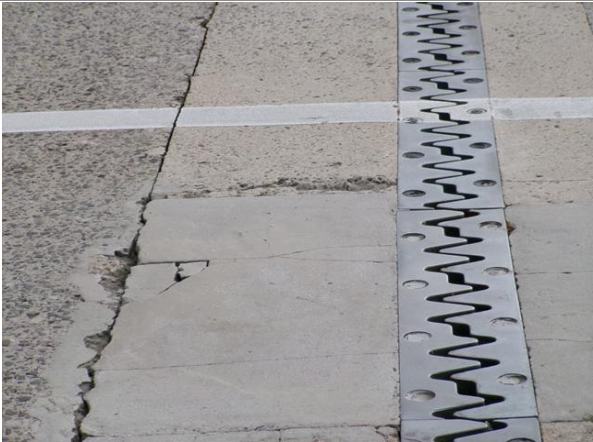
| 손상현황 | • A2 후타재 파손(0.2m×0.2m*3ea) | 손상현황 | • A2 이물질퇴적(2.0m) |
| 원 인 | • 차량운하중, 보수미흡 | 원 인 | • 장기공용, 비산먼지퇴적 |

| 조치방안 | • 단면보수 | 조치방안 | • 청소 |

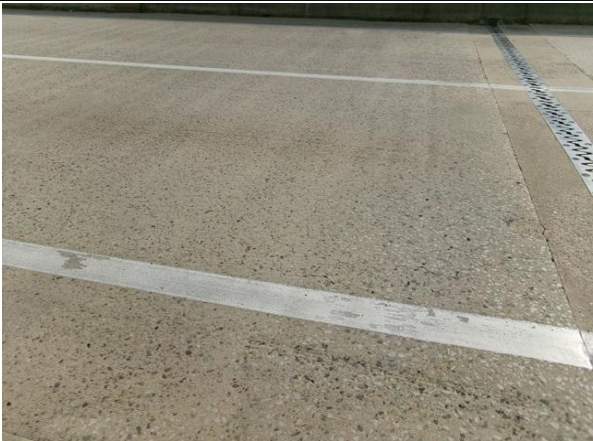
| 손상현황 | • S1 망상균열(6.0m×5.0m) | 손상현황 | • S1 망상균열(6.0m×6.0m) |
| 원 인 | • 장기공용, 건조수축, 중차량 반복통행 | 원 인 | • 장기공용, 건조수축, 중차량 반복통행 |

| 조치방안 | • 표면처리 | 조치방안 | • 표면처리 |

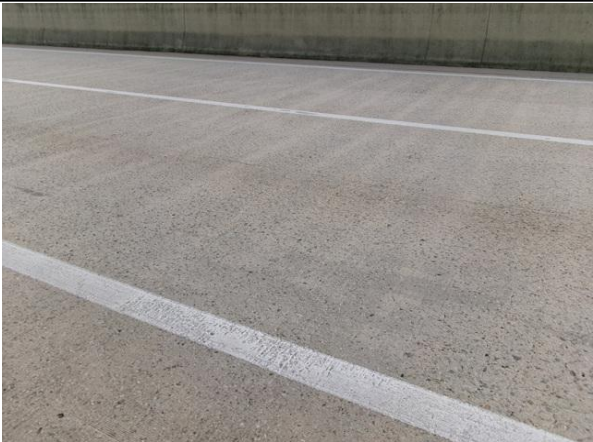
| 손상현황 | • S2 망상균열(30.0m×6.0m) | 손상현황 | • S3 망상균열(30.0m×6.0m) |
| 원 인 | • 장기공용, 건조수축, 중차량 반복통행 | 원 인 | • 장기공용, 건조수축, 중차량 반복통행 |

| 조치방안 | • 표면처리 | 조치방안 | • 표면처리 |

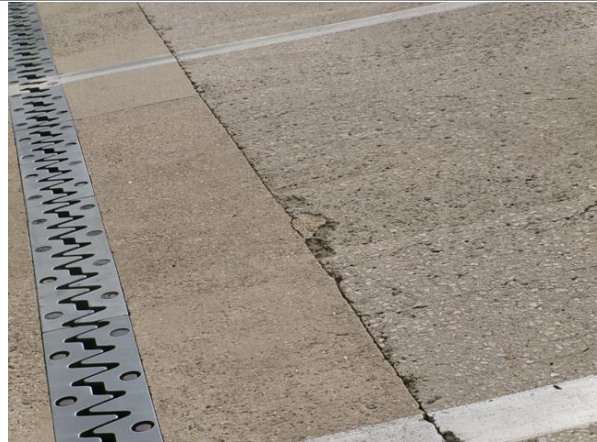
| 손상현황 | • A2 후타재 이격(10.0m) | 손상현황 | • S1 접속부 포장파손(0.1m×0.1m) |
| 원 인 | • 접속부 침하 | 원 인 | • 장기공용, 중차량 반복통행 |

| 조치방안 | • 주의관찰 후 조치 | 조치방안 | • 단면보수 |

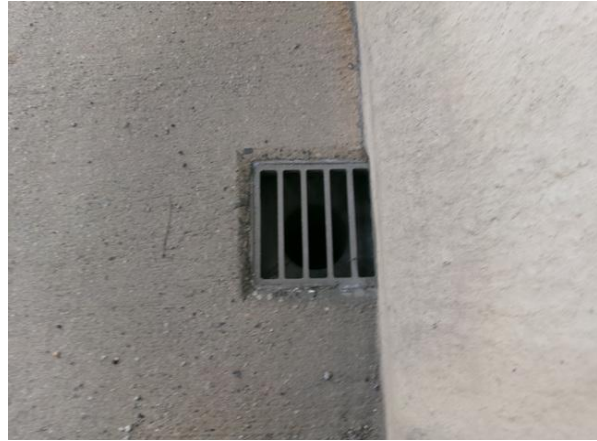
| 손상현황 | • S1 배수구 막힘(1ea) | 손상현황 | • 배수구 상태양호 |

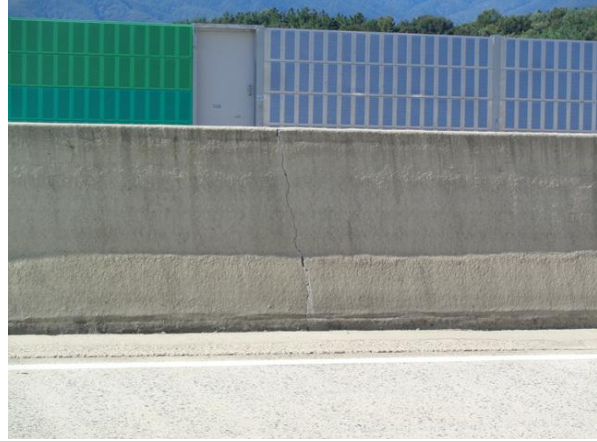
| 손상현황 | • S1 중분대 균열(0.5mm/1.5m) - 금회 | 손상현황 | • S1 중분대 균열(0.5mm/1.5m) - 전회 |

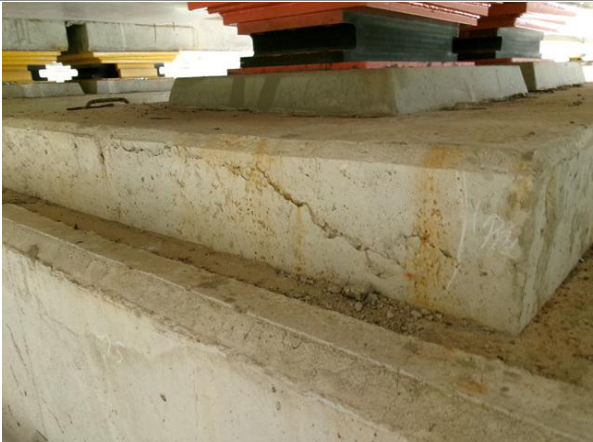
| 손상현황 | • P1-Sh4 콘크리트 재료분리(1.0m×0.5m) | 손상현황 | • P2-Sh10 몰탈 균열(0.1mm/0.2m) |
| 원 인 | • 시공초기 다짐부족 | 원 인 | • 건조수축, 온도변화 |

| 조치방안 | • 단면보수 | 조치방안 | • 표면처리 |

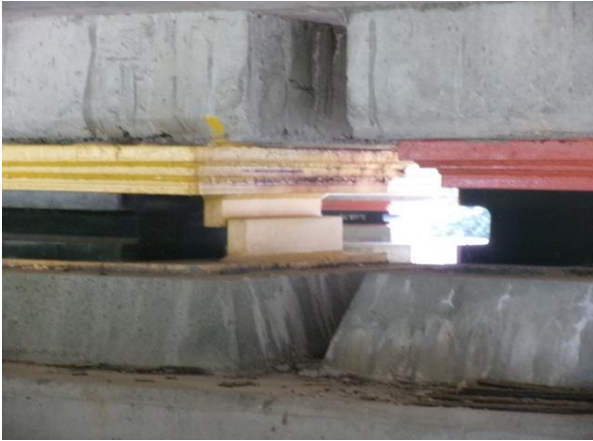
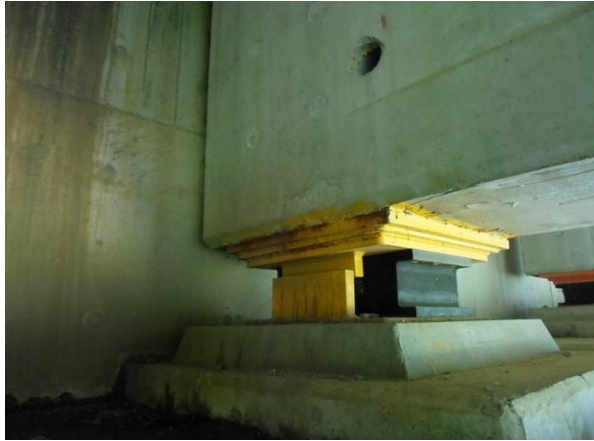
| 손상현황 | • P2-Sh1 플레이트 부식 1EA | 손상현황 | • A2-Sh1~3 플레이트 부식 3EA |
| 원 인 | • 장기공용, 습기흡착 | 원 인 | • 장기공용, 습기흡착 |

| 조치방안 | • 재도장 | 조치방안 | • 재도장 |

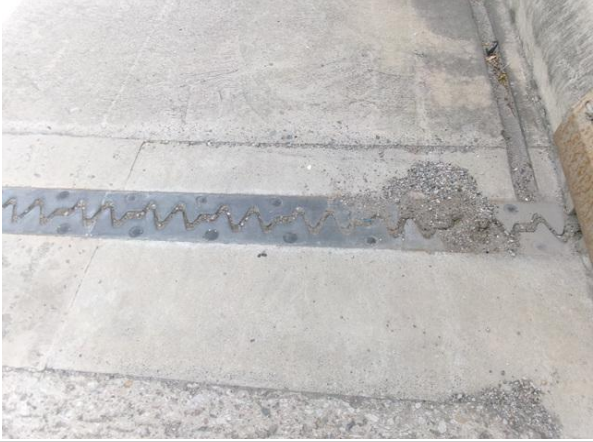
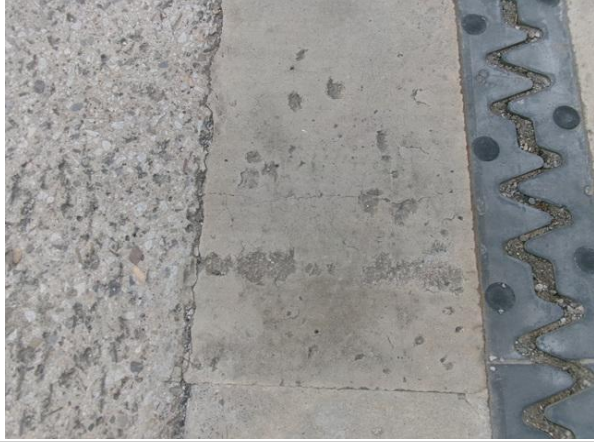
| 손상현황 | • A1 이물질퇴적(3.0m) | 손상현황 | • A1 후타재 균열(0.2mm/0.5m) |
| 원 인 | • 장기공용, 비산면지퇴적 | 원 인 | • 건조수축, 장기공용, 차량윤하중 |

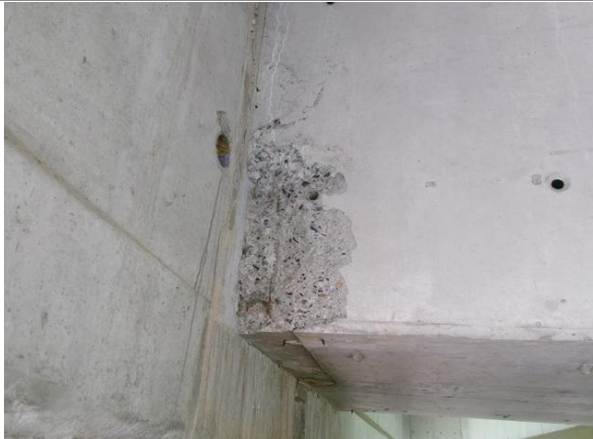
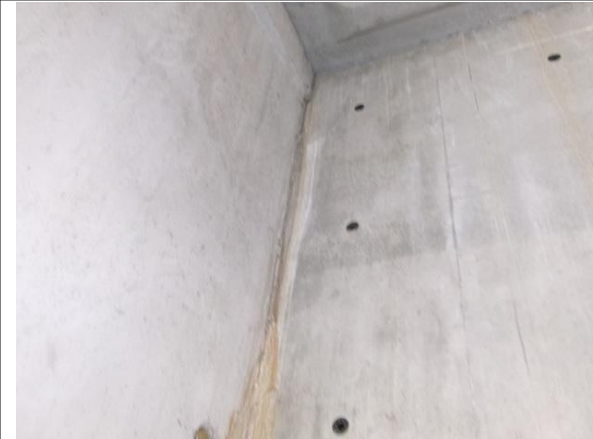
| 손상현황 | • S2-G4~5 철근노출 (0.3m×0.5m) | 손상현황 | • S3-G3~4 백태 (0.1m×1.5m) |
| 원 인 | • 시공미흡, 마감시 외부충격 | 원 인 | • 장기공용, 수분접촉 |

| 조치방안 | • 단면보수(방청) | 조치방안 | • 표면보수 |

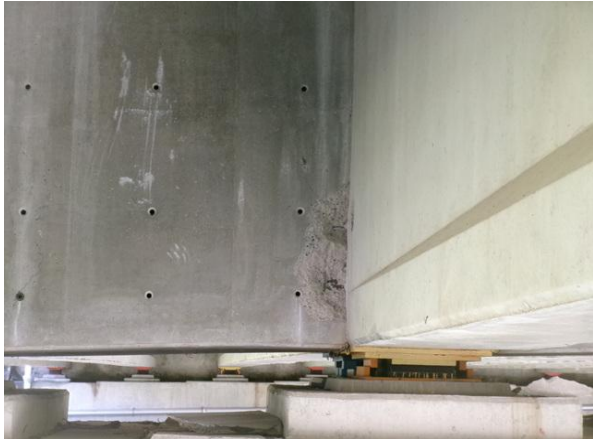
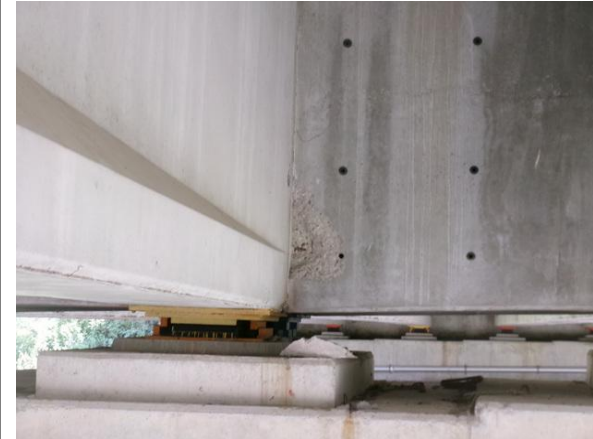
| 손상현황 | • S4-G2~3 철근노출 (0.4m×0.8m) | 손상현황 | • S4-G3~4 철근노출 (0.4m×0.8m) |
| 원 인 | • 시공미흡, 마감시 외부충격 | 원 인 | • 시공미흡, 마감시 외부충격 |

| 조치방안 | • 단면보수(방청) | 조치방안 | • 단면보수(방청) |

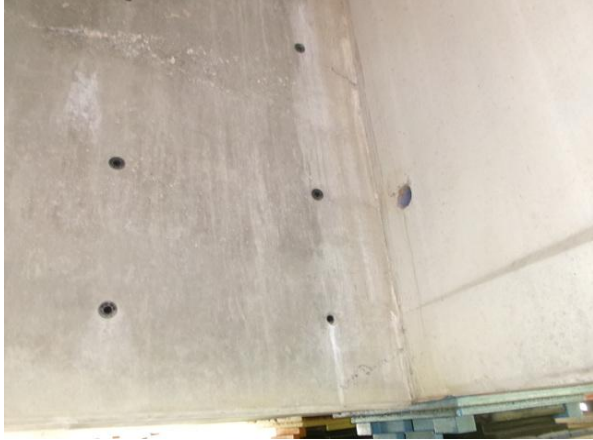
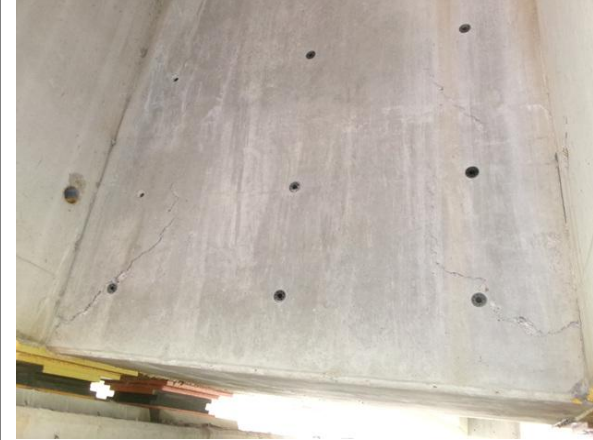
| 손상현황 | • S5-G3~4 박리 (0.5m×1.0m) | 손상현황 | • S5-G4~5 박리 (0.5m×1.0m) |
| 원 인 | • 시공미흡, 마감시 외부충격 | 원 인 | • 시공미흡, 마감시 외부충격 |

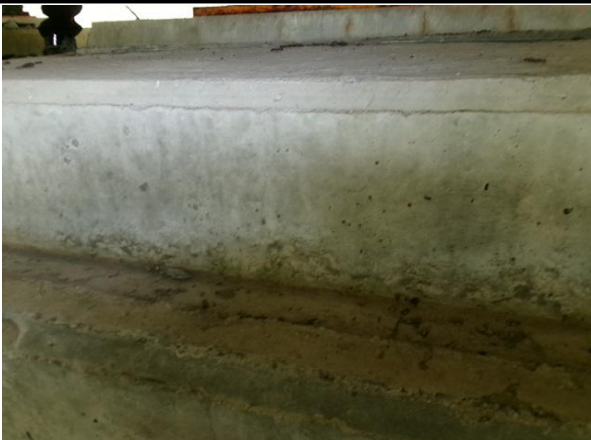
| 손상현황 | • P3-Sh8 콘크리트 균열(0.1mm/0.3m) | 손상현황 | • A2-Sh5 콘크리트 들뜸(0.2m×0.2m) |
| 원 인 | • 건조수축, 온도변화 | 원 인 | • 시공초기 다짐부족 |

| 조치방안 | • 표면처리 | 조치방안 | • 단면보수 |

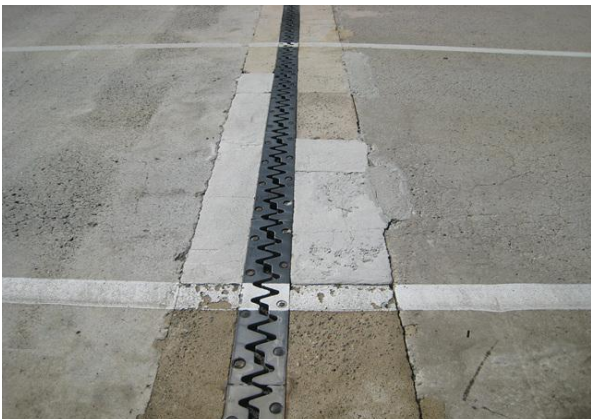
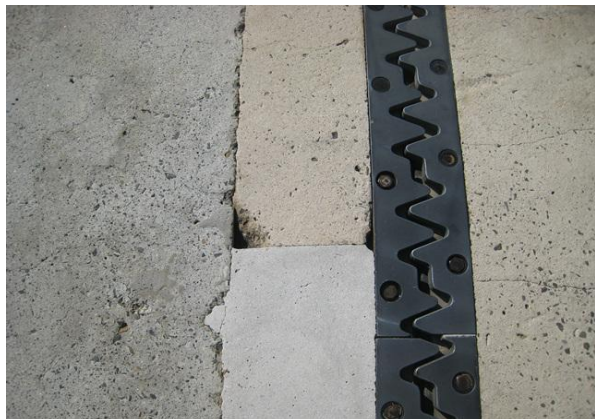
| 손상현황 | • A1 후타재 망상균열(0.2m×1.0m) | 손상현황 | • A1 후타재 파손(0.1m×0.1m) |
| 원 인 | • 장기공용, 열화, 건조수축 | 원 인 | • 장기공용, 차량운하중, 열화 |

| 조치방안 | • 표면처리 | 조치방안 | • 단면보수 |
