## 01. 낙동JCT교

## 손상현황 사진

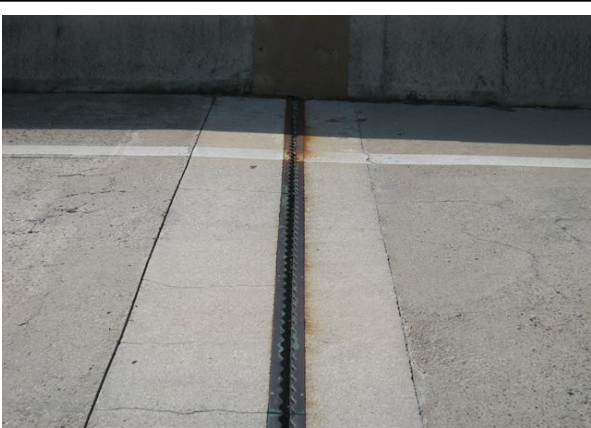
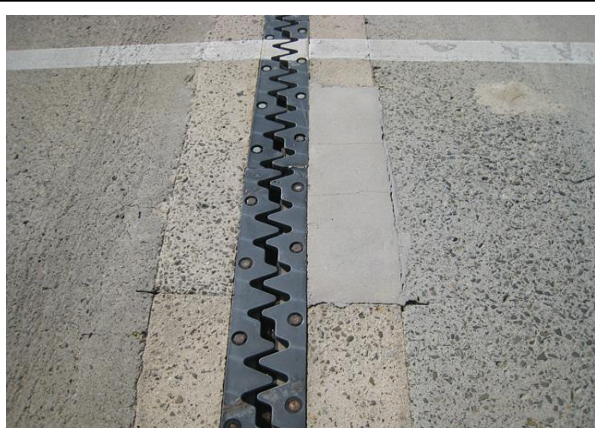
| 손상현황 | • A2 본체 부식 | 손상현황 | • P3 후타재 균열(0.1mm/0.2m) |
| 원 인 | • 장기공용, 수분접촉 | 원 인 | • 장기공용, 열화, 건조수축 |

| 조치방안 | • 주의관찰 | 조치방안 | • 표면처리 |

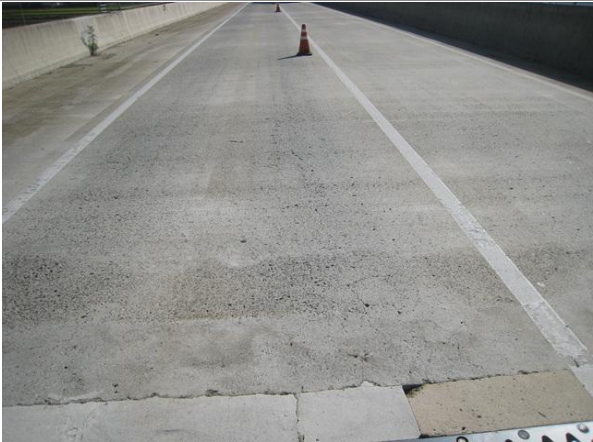
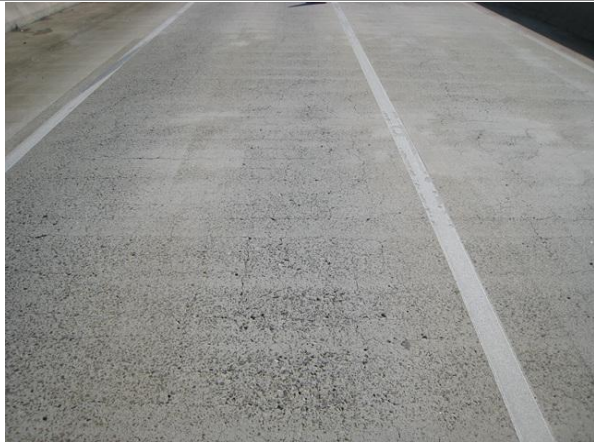
| 손상현황 | • S1 망상균열 (7.0m×35.0m) | 손상현황 | • S3 망상균열 (7.0m×35.0m) |
| 원 인 | • 장기공용, 건조수축, 중차량 반복통행 | 원 인 | • 장기공용, 건조수축, 중차량 반복통행 |

| 조치방안 | • 표면처리 | 조치방안 | • 표면처리 |

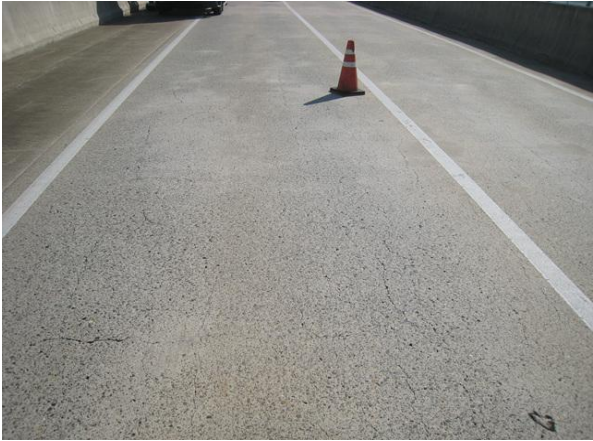
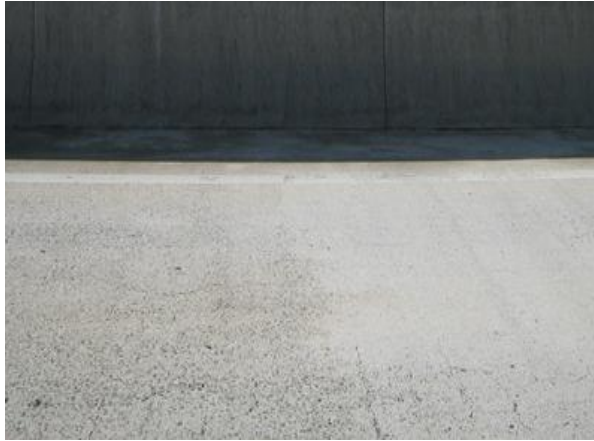
| 손상현황 | • S4 망상균열 (7.0m×35.0m) | 손상현황 | • S5 망상균열 (7.0m×35.0m) |
| 원 인 | • 장기공용, 건조수축, 중차량 반복통행 | 원 인 | • 장기공용, 건조수축, 중차량 반복통행 |

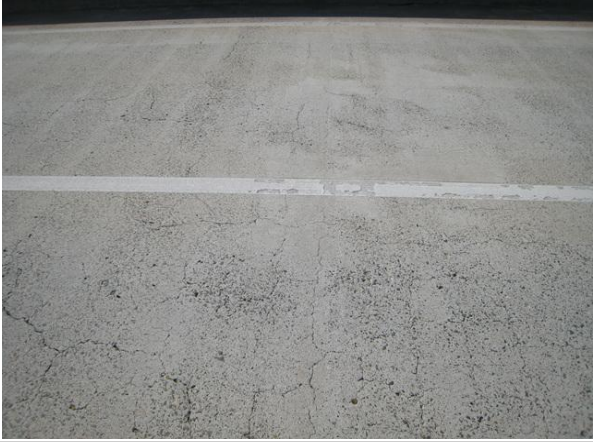
| 손상현황 | • S5 접속부 망상균열 (7.0m×20.0m) | 손상현황 | • S5 접속부 포장파손 (0.1m×0.8m) |
| 원 인 | • 장기공용, 건조수축, 중차량 반복통행 | 원 인 | • 장기공용, 중차량 반복통행 |

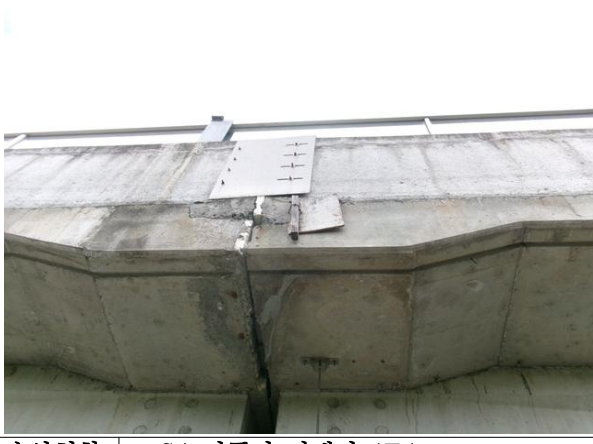
| 손상현황 | • S4 거푸집 미제거 1EA | 손상현황 | • 데크플레이트 상태양호 |
| 원 인 | • 공사후 정리미흡 | 원 인 | - |

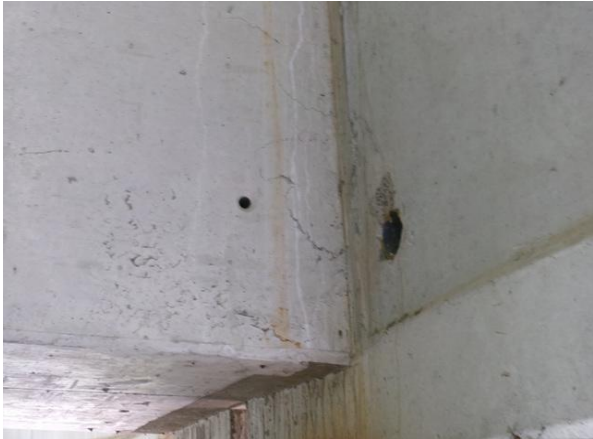
| 손상현황 | • S4-G1~2 박락, 철근노출(0.3m×0.3m) | 손상현황 | • S1-G4~5 박리(0.5m×0.5m) |
| 원 인 | • 시공미흡, 마감시 외부충격 | 원 인 | • 시공미흡, 마감시 외부충격 |

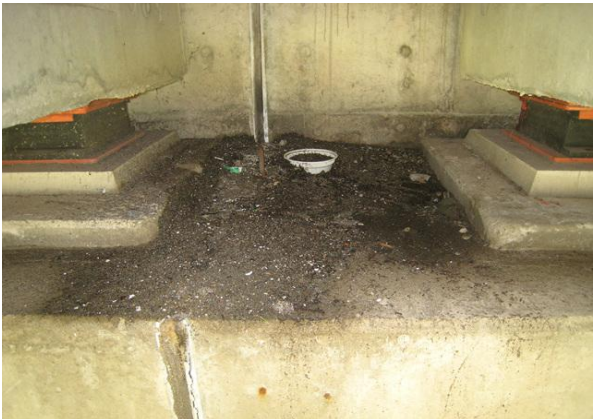
| 손상현황 | • A2 이물질퇴적 (2.0m×2.0m) | 손상현황 | • A2 페콘크리트퇴적 (1.0m×1.0m) |
| 원 인 | • 우수유입, 장기공용 등 | 원 인 | • 시공미흡, 마감미흡 등 |

| 조치방안 | • 정비 | 조치방안 | • 정비 |

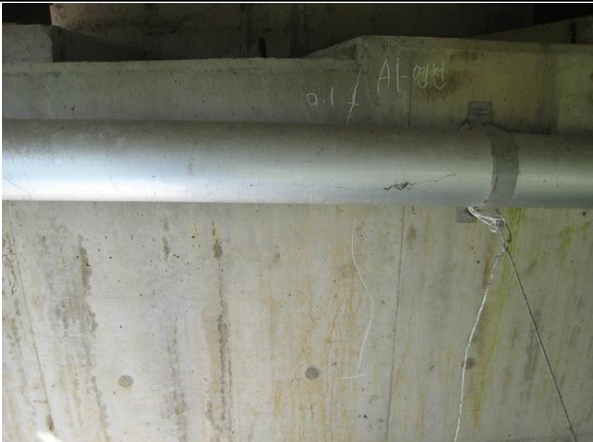
| 손상현황 | • A1 균열 (0.1mm/1.0m) | 손상현황 | • A1 파손 (0.1m×0.1m) |
| 원 인 | • 건조수축, 온도변화, 거푸집 조기탈거 등 | 원 인 | • 시공미흡, 마감시 외부충격 |

| 조치방안 | • 표면처리 | 조치방안 | • 단면보수 |

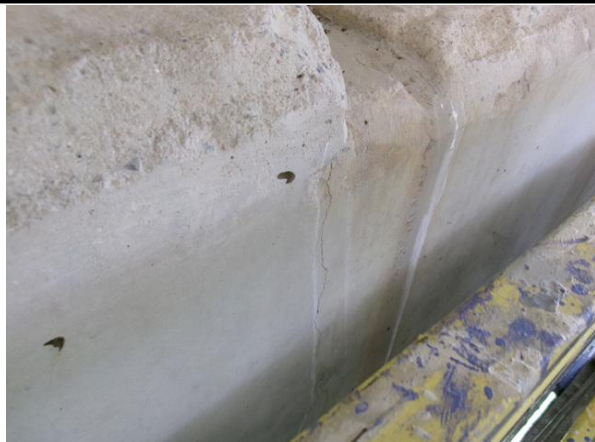
| 손상현황 | • P3 코핑부 균열(0.2mm/0.5m) | 손상현황 | • P3 코핑부 폐자재 적치 |
| 원 인 | • 건조수축, 온도변화, 거푸집 조기탈거 등 | 원 인 | • 정비미흡 |

| 조치방안 | • 표면처리 | 조치방안 | • 정비 |

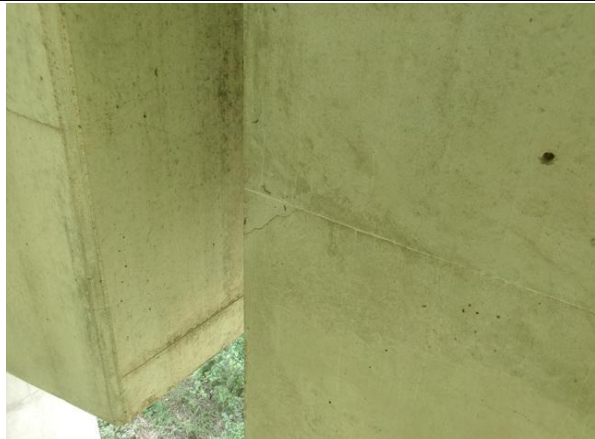
| 손상현황 | • P1 코핑부 균열(0.3mm/0.3m) | 손상현황 | • P1 코핑부 박락(0.3m×0.2m) |
| 원 인 | • 건조수축, 온도변화, 거푸집 조기탈거 등 | 원 인 | • 거푸집탈거시 충격, 외부충격 |

| 조치방안 | • 주입보수 | 조치방안 | • 단면보수 |

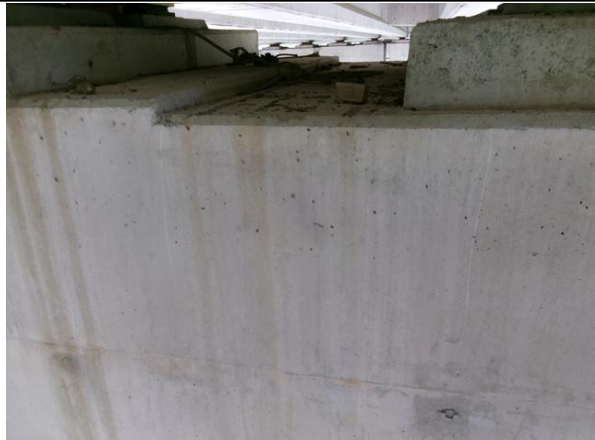
| 손상현황 | • P2 코핑부 균열(0.2mm/0.5m) | 손상현황 | • P2 코핑부 박리(0.5m×0.2m) |
| 원 인 | • 건조수축, 온도변화, 거푸집 조기탈거 등 | 원 인 | • 거푸집탈거시 충격, 다짐미흡 |

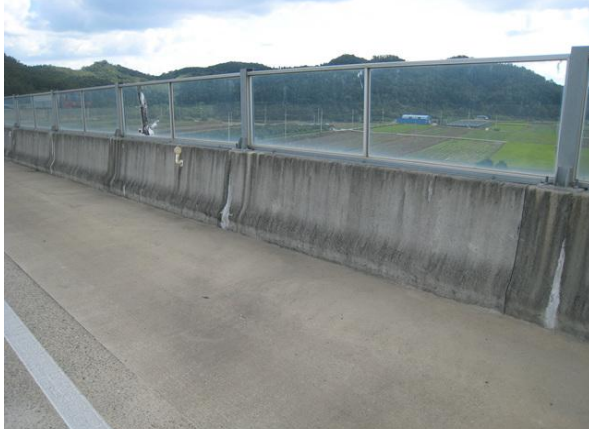
| <p>손상현황 • S4 중앙분리대 균열(0.2mm/1.0m)<br/>원 인 • 건조수축, 장기공용<br/>조치방안 • 표면처리</p> | <p>손상현황 • S5 중앙분리대 균열(0.1m×1.0m)<br/>원 인 • 외부충격<br/>조치방안 • 주의관찰</p> |

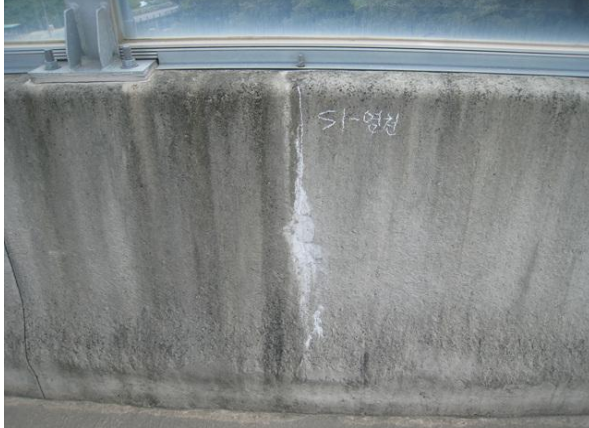
| <p>손상현황 • S1 방호벽 균열(0.2mm/1.0m)<br/>원 인 • 건조수축, 장기공용<br/>조치방안 • 표면처리</p> | <p>손상현황 • S3 중앙분리대 균열(0.2mm/1.0m)<br/>원 인 • 건조수축, 장기공용<br/>조치방안 • 표면처리</p> |

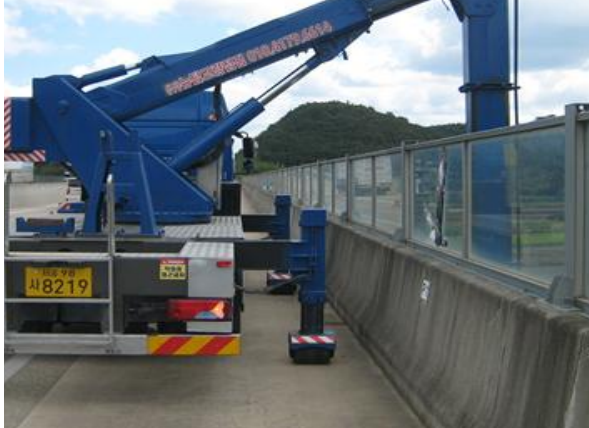
| <p>손상현황 • S2 방호벽 균열(0.2mm/1.0m)<br/>원 인 • 건조수축, 장기공용<br/>조치방안 • 표면처리</p> | <p>손상현황 • S4 방호벽 균열(0.2mm/1.0m)<br/>원 인 • 건조수축, 장기공용<br/>조치방안 • 표면처리</p> |

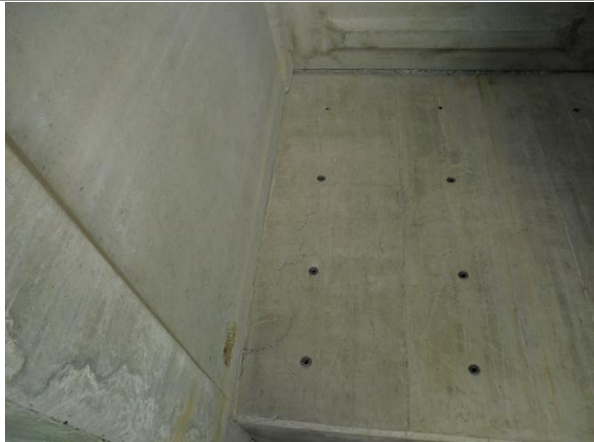
| 손상현황 | • S2 가로보 망상균열(2.0m×2.0m) | 손상현황 | • S2 가로보 망상균열(2.0m×2.0m) |
| 원 인 | • 건조수축, 온도변화, 열화 | 원 인 | • 건조수축, 온도변화, 열화 |

| 조치방안 | • 표면처리 | 조치방안 | • 표면처리 |

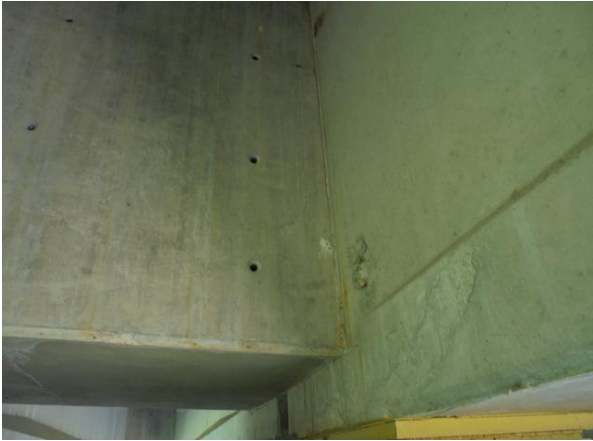
| 손상현황 | • S2 가로보 박리(0.2m×0.3m) | 손상현황 | • S2 가로보 박리(0.2m×0.3m) |
| 원 인 | • 외부충격, 온도변화, 열화 | 원 인 | • 외부충격, 온도변화, 열화 |

| 조치방안 | • 단면보수 | 조치방안 | • 단면보수 |

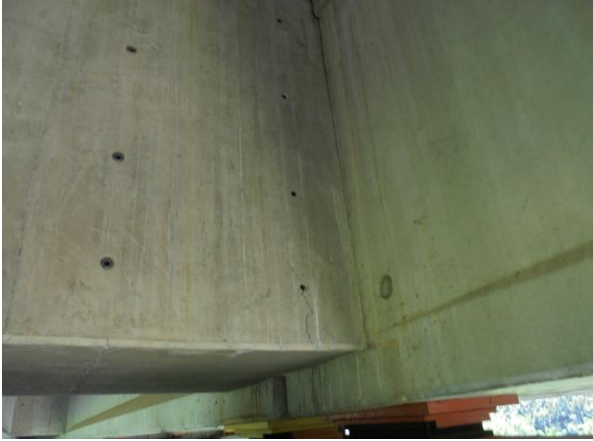
| 손상현황 | • S2 가로보 박리(0.2m×0.3m) | 손상현황 | • S2 가로보 박리(0.2m×0.5m) |
| 원 인 | • 외부충격, 온도변화, 열화 | 원 인 | • 외부충격, 온도변화, 열화 |

| 조치방안 | • 단면보수 | 조치방안 | • 단면보수 |

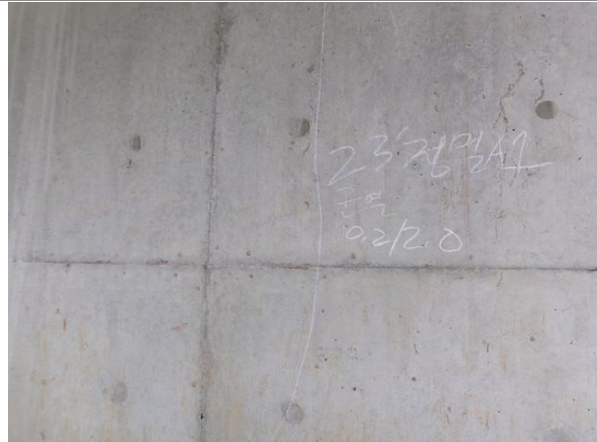
| 손상현황 | • A1 망상균열(4.0m×1.0m) | 손상현황 | • A1 벽체 균열(0.2mm/2.0m) |
| 원 인 | • 건조수축, 온도변화, 열화 | 원 인 | • 건조수축, 온도변화, 열화 |

| 조치방안 | • 표면처리 | 조치방안 | • 표면처리 |

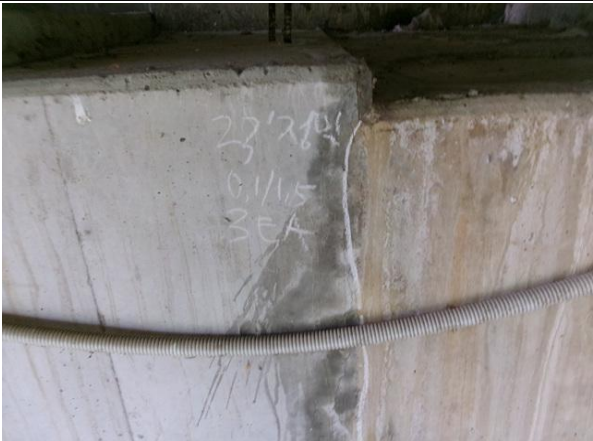
| 손상현황 | • A2 벽체 균열(0.1mm/1.5m) | 손상현황 | • A2 벽체 균열(0.2mm/1.5m) |
| 원 인 | • 건조수축, 온도변화, 열화 | 원 인 | • 건조수축, 온도변화, 열화 |

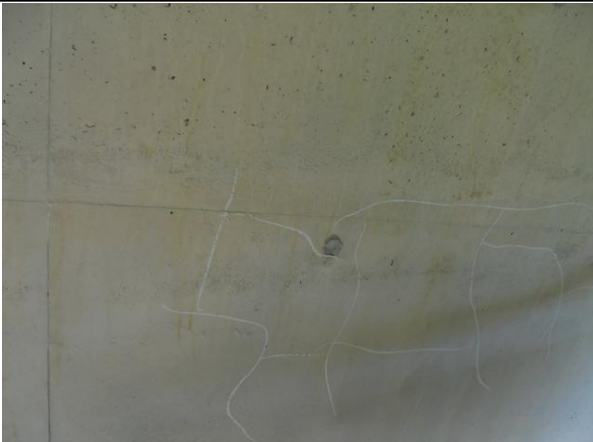
| 손상현황 | • P1 망상균열(10.0m×2.0m) | 손상현황 | • P1 망상균열(10.0m×2.0m) |
| 원 인 | • 건조수축, 온도변화, 열화 | 원 인 | • 건조수축, 온도변화, 열화 |

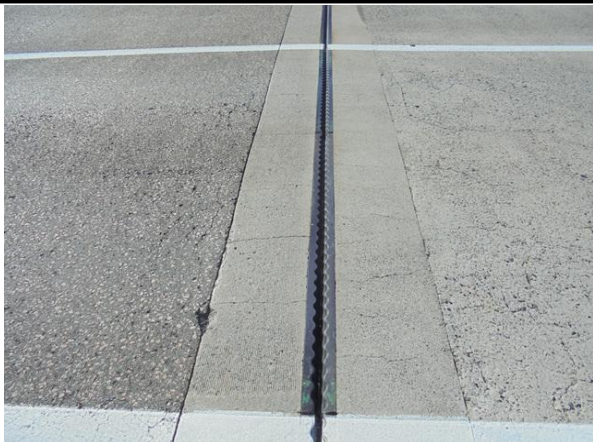
| 손상현황 | • A2 후타재 균열(0.2mm/0.5m) | 손상현황 | • A2 이물질퇴적 |
| 원 인 | • 건조수축, 온도변화, 장기공용 | 원 인 | • 장기공용, 비산먼지퇴적 |

| 조치방안 | • 표면처리 | 조치방안 | • 정비 |

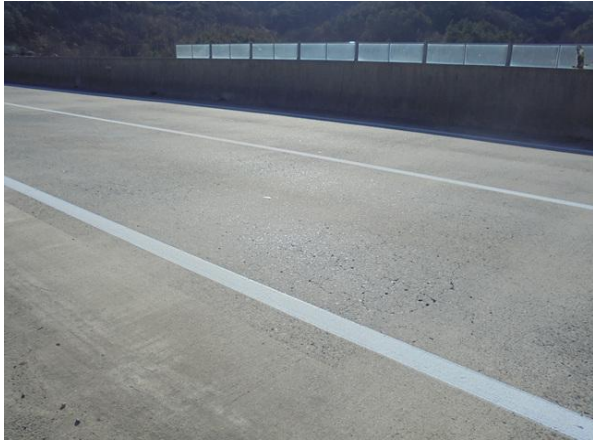
| 손상현황 | • S1 망상균열(6.0m×35.0m) | 손상현황 | • S2 망상균열(6.0m×35.0m) |
| 원 인 | • 장기공용, 건조수축, 차량반복통행 | 원 인 | • 장기공용, 건조수축, 차량반복통행 |

| 조치방안 | • 표면처리 | 조치방안 | • 표면처리 |

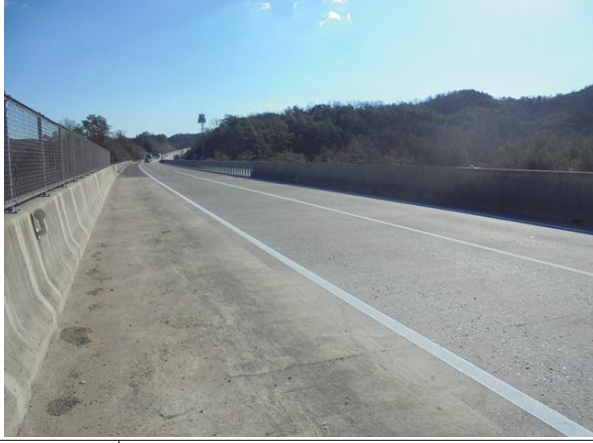
| 손상현황 | • S3 망상균열(6.0m×35.0m) | 손상현황 | • S3 망상균열(6.0m×35.0m) |
| 원 인 | • 장기공용, 건조수축, 차량반복통행 | 원 인 | • 장기공용, 건조수축, 차량반복통행 |

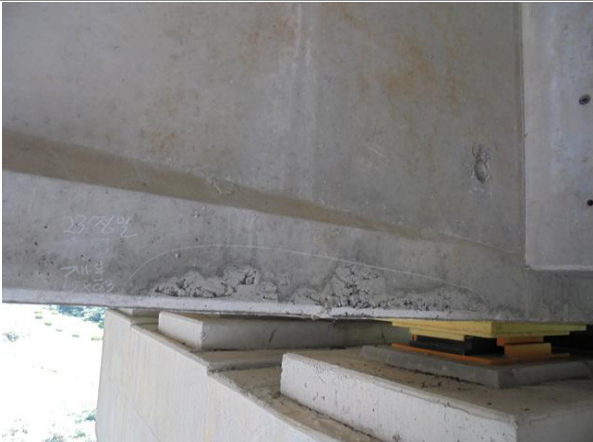
| 손상현황 | • S2-G3 재료분리 (1.5m×0.2m) | 손상현황 | • S2-G1 인양홀 박리 (0.2m×0.2m) |
| 원 인 | • 다짐불량 | 원 인 | • 거치시 충격 |

| 조치방안 | • 단면보수 | 조치방안 | • 단면보수 |

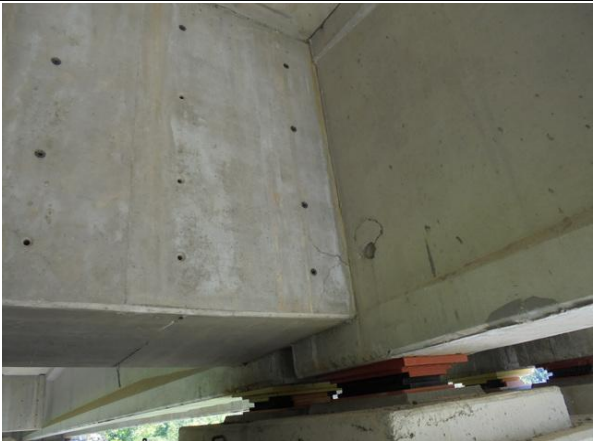
| 손상현황 | • S2 가로보 박리 (0.2m×0.2m) | 손상현황 | • S2 가로보 박리 (0.2m×0.2m) |
| 원 인 | • 외부충격, 온도변화, 열화 | 원 인 | • 외부충격, 온도변화, 열화 |

| 조치방안 | • 단면보수 | 조치방안 | • 단면보수 |

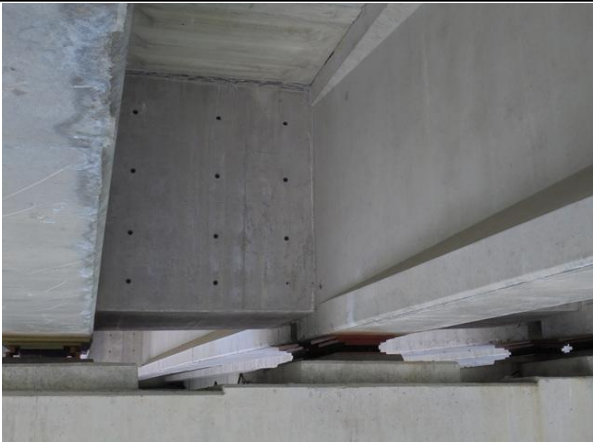
| 손상현황 | • S2 가로보 박리 (0.2m×0.2m) | 손상현황 | • S2 가로보 박리 (0.2m×0.2m) |
| 원 인 | • 외부충격, 온도변화, 열화 | 원 인 | • 외부충격, 온도변화, 열화 |

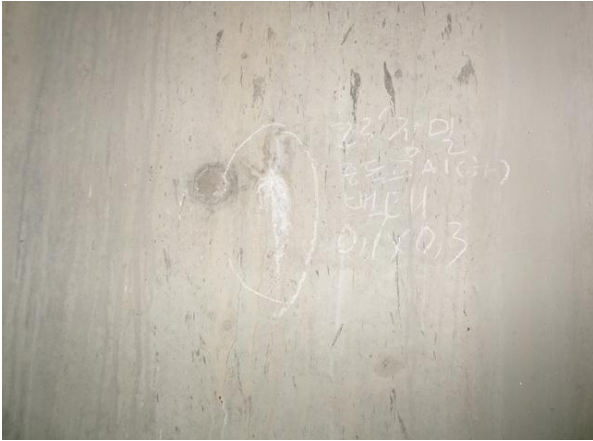
| 손상현황 | • A1 백태(0.1m×0.3m) | 손상현황 | • A2 벽체 균열(0.2mm/2.0m) |
| 원 인 | • 장기공용, 수분접촉 | 원 인 | • 건조수축, 온도변화, 열화 |

| 조치방안 | • 표면처리 | 조치방안 | • 표면처리 |

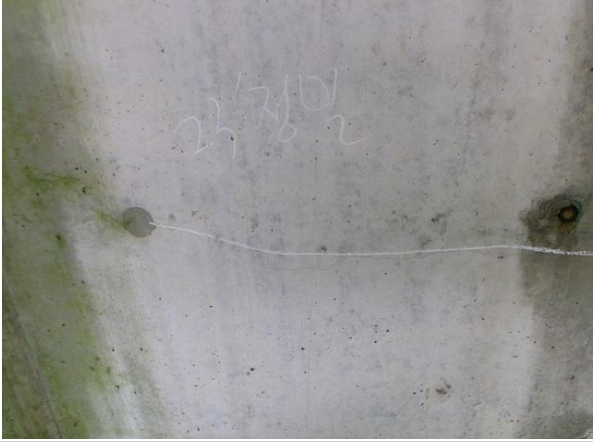
| 손상현황 | • A2 날개벽 균열(0.2mm/1.0m) | 손상현황 | • A2 망상균열(10.0m×2.0m) |
| 원 인 | • 건조수축, 온도변화, 열화 | 원 인 | • 건조수축, 온도변화, 열화 |

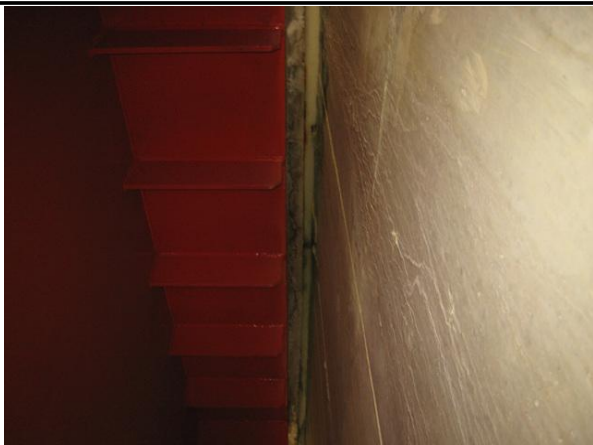
| 손상현황 | • S1 균열부백태(0.3mm/2.0m) | 손상현황 | • S1 균열부백태(0.3mm/2.0m) |
| 원 인 | • 균열부 수분접촉, 장기공용 | 원 인 | • 균열부 수분접촉, 장기공용 |

| 조치방안 | • 표면처리 | 조치방안 | • 표면처리 |

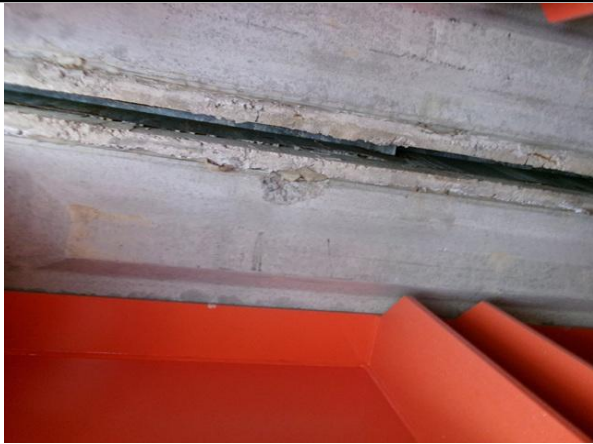
| 손상현황 | • S5 파손(0.1m×0.1m) | 손상현황 | • S1 파손(0.2m×3.0m) |
| 원 인 | • 시공시 충격, 장기공용 등 | 원 인 | • 단부 응력집중, 장기공용 등 |

| 조치방안 | • 재설치 | 조치방안 | • 표면처리 |

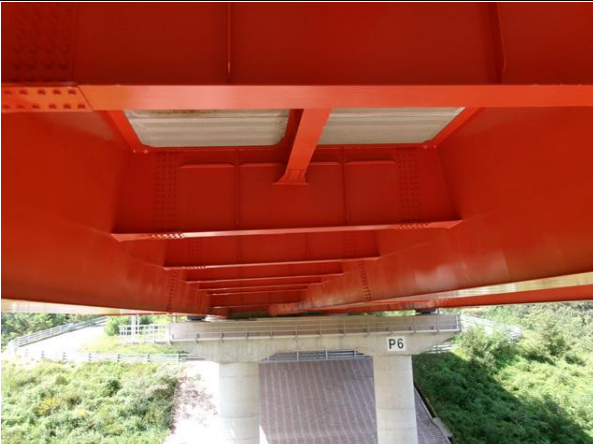
| 손상현황 | • S6 거더외부 상태양호 | 손상현황 | • S7-G2 거더외부 상태양호 |

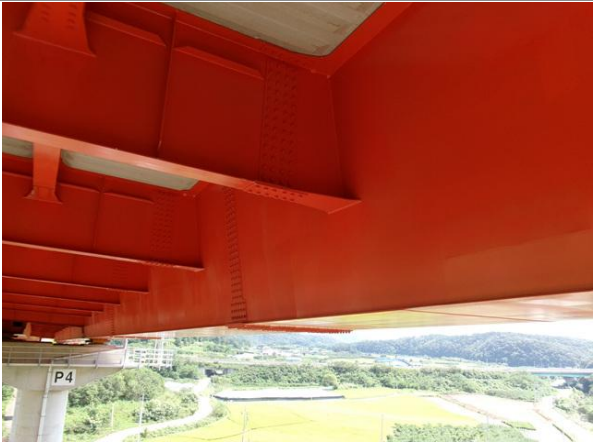
| 손상현황 | • S4-G1 거더외부 상태양호 | 손상현황 | • S7-G1 거더내부 상태양호 |

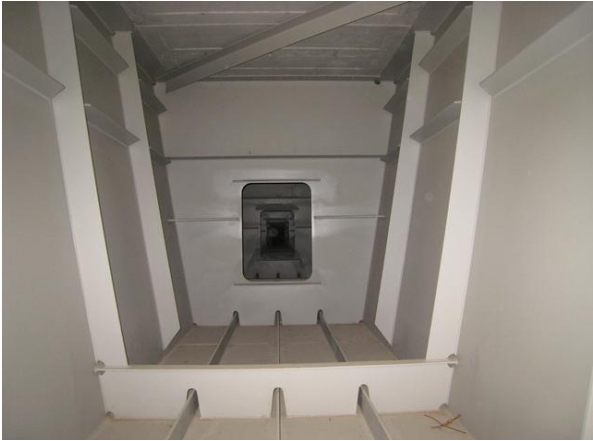
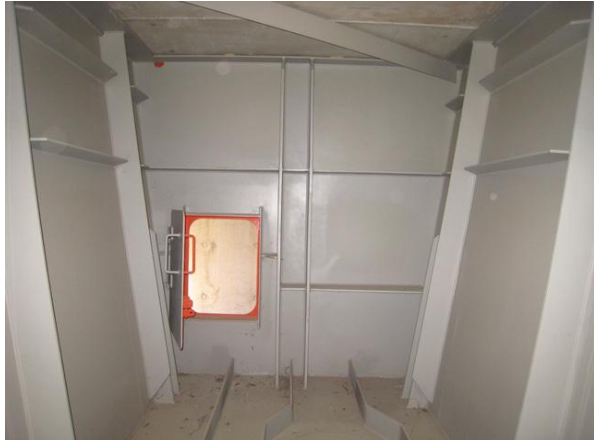
| 손상현황 | • S7-G1 거더내부 상태양호 | 손상현황 | • S7-G1 거더내부 상태양호 |

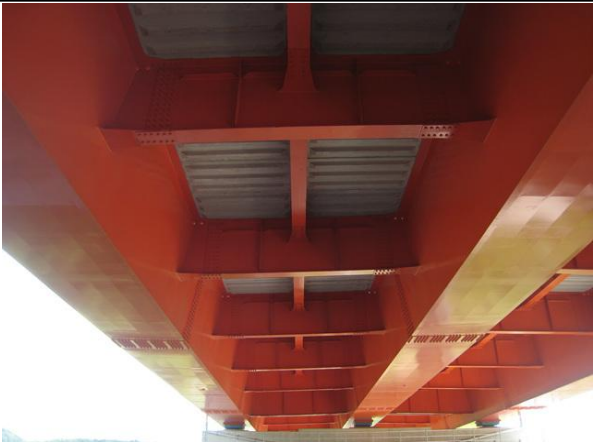
| 손상현황 | • S5 가로보 및 세로보 상태양호 | 손상현황 | • S6 가로보 및 세로보 상태양호 |

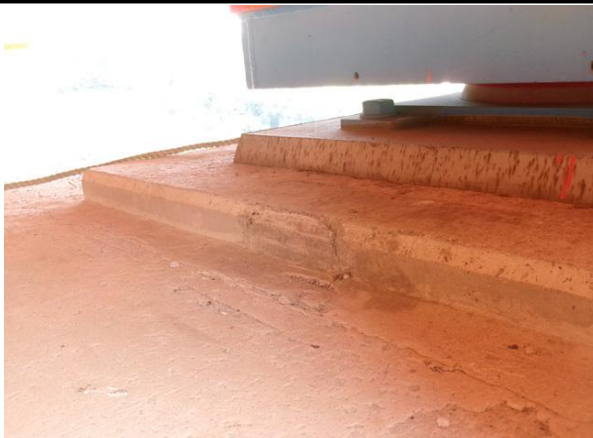
| <ul style="list-style-type: none"> <li>• P3-Sh3 받침콘크리트 박리(0.3m×0.2m)</li> <li>• 시공미흡, 장기공용</li> <li>• 단면보수</li> </ul> | <ul style="list-style-type: none"> <li>• P5-Sh2 무수축물탈 박락(0.1m×0.1m)</li> <li>• 시공미흡, 장기공용</li> <li>• 단면보수</li> </ul> |

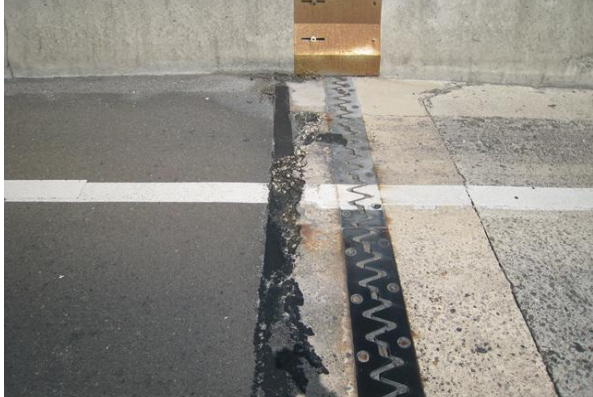
| <ul style="list-style-type: none"> <li>• A1 후타재 파손</li> <li>• 지속적인 차량하중, 장기공용</li> <li>• 단면보수</li> </ul> | <ul style="list-style-type: none"> <li>• A1 차수판 앵커 탈락</li> <li>• 설치미흡</li> <li>• 재설치</li> </ul> |

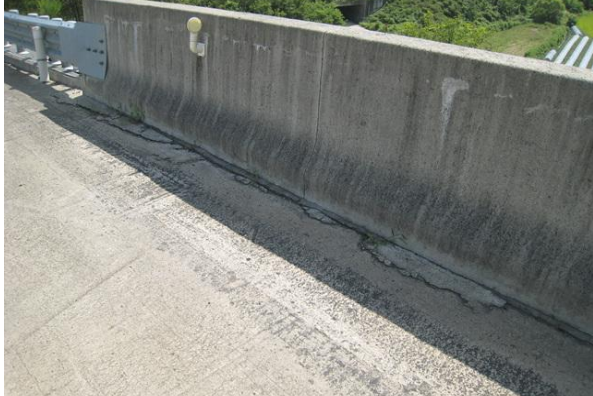
| <ul style="list-style-type: none"> <li>• S1 접속부 파손(0.2m×2.0m)</li> <li>• 성토부 잔류침하, 장기공용</li> <li>• 단면보수</li> </ul> | <ul style="list-style-type: none"> <li>• S3 아스콘 밀림균열</li> <li>• 차량의 윤하중, 시공미흡</li> <li>• 아스팔트 패칭</li> </ul> |

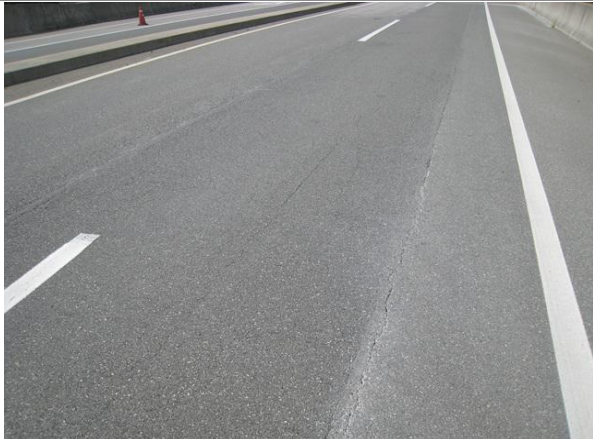
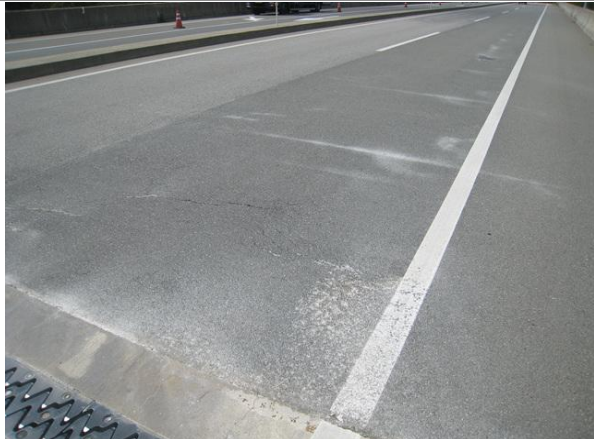
| 손상현황 | • S5 아스콘 소성변형 | 손상현황 | • S5 아스콘 소성변형 |
| 원 인 | • 차량의 윤하중, 시공미흡 | 원 인 | • 차량의 윤하중, 시공미흡 |

| 조치방안 | • 아스팔트 패칭 | 조치방안 | • 아스팔트 패칭 |

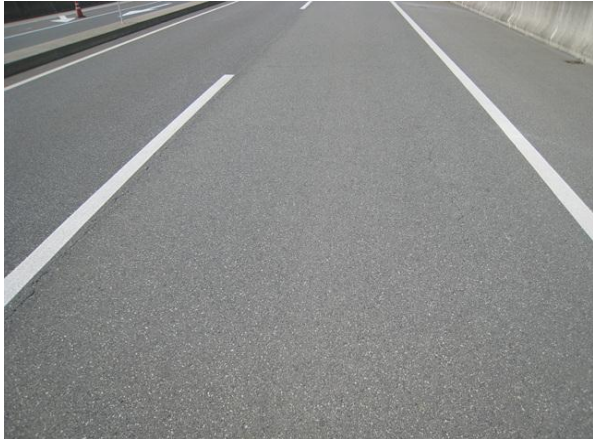
| 손상현황 | • S6 아스콘 밀림균열 | 손상현황 | • S7 아스콘 균열 |
| 원 인 | • 차량의 윤하중, 시공미흡 | 원 인 | • 건조수축, 온도변화 |

| 조치방안 | • 아스팔트 패칭 | 조치방안 | • 표면처리 |

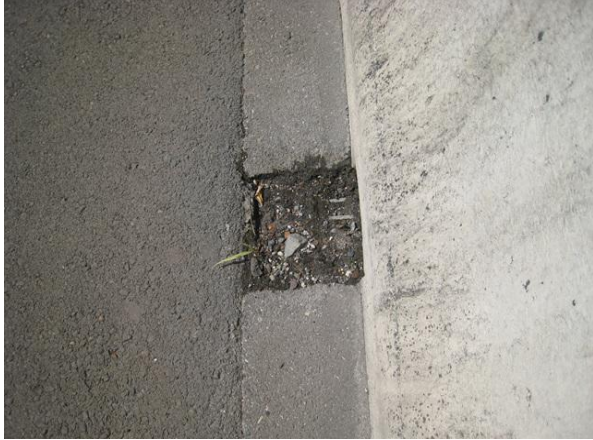
| 손상현황 | • S3 배수구 막힘 | 손상현황 | • S6 배수구 그레이팅 변형 |
| 원 인 | • 장기공용, 비산면지퇴적 | 원 인 | • 설치미흡, 장기공용 |

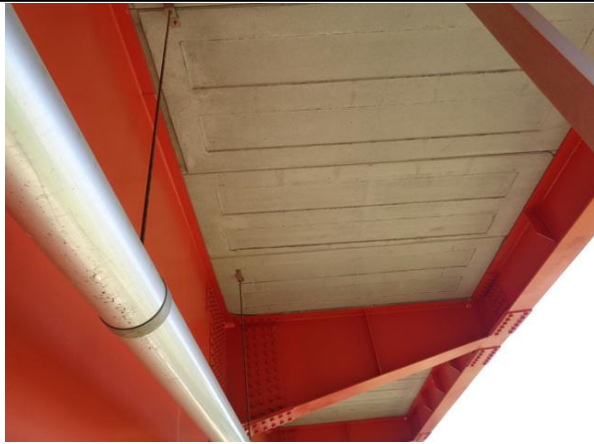
| 손상현황 | • S1 바닥판 하면 상태양호 | 손상현황 | • S1 바닥판 하면 상태양호 |

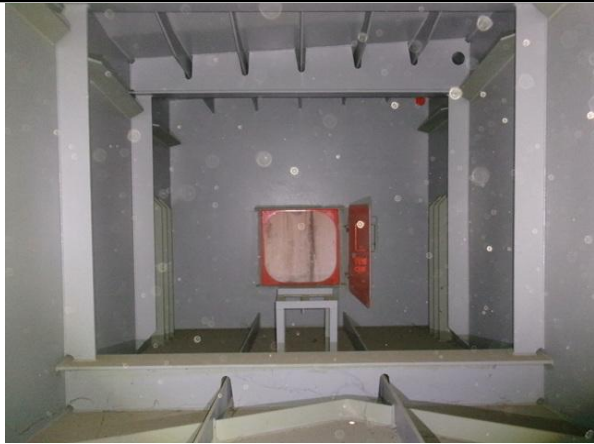
| 손상현황 | • S1 거더 외부 상태양호 | 손상현황 | • S1 거더 내부 상태양호 |

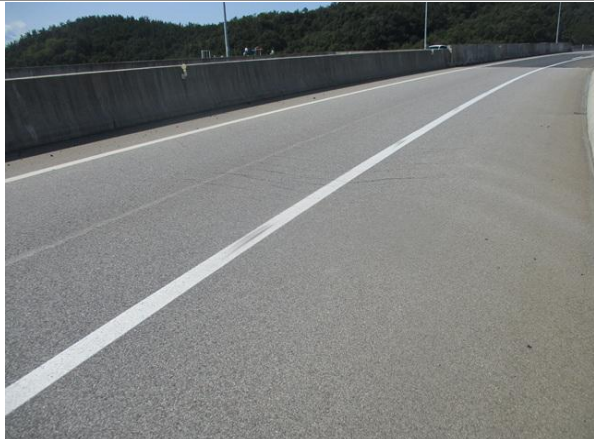
| 손상현황 | • 교면포장 S1 밀립 균열 | 손상현황 | • 교면포장 S1 밀립 균열 |
| 원 인 | • 차량의 윤하중, 시공미흡 | 원 인 | • 차량의 윤하중, 시공미흡 |

| 조치방안 | • 아스팔트 패칭 | 조치방안 | • 아스팔트 패칭 |

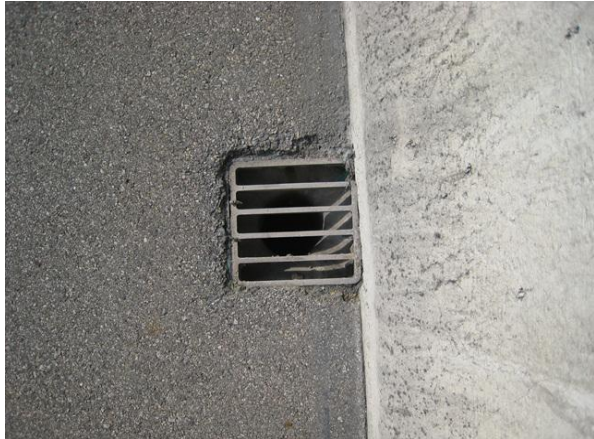
| 손상현황 | • S1 배수관 상태양호 | 손상현황 | • S1 배수구 상태양호 |

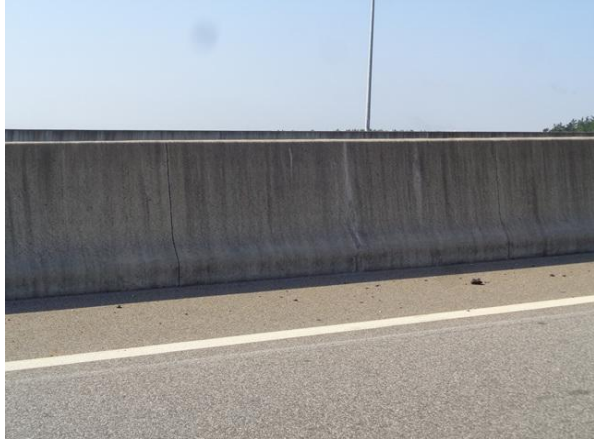
| 손상현황 | • S1 방호벽 균열(0.1mm/1.5m) | 손상현황 | • S1 방호벽 균열(0.1mm/1.5m) |
| 원 인 | • 건조수축, 온도변화 | 원 인 | • 건조수축, 온도변화 |

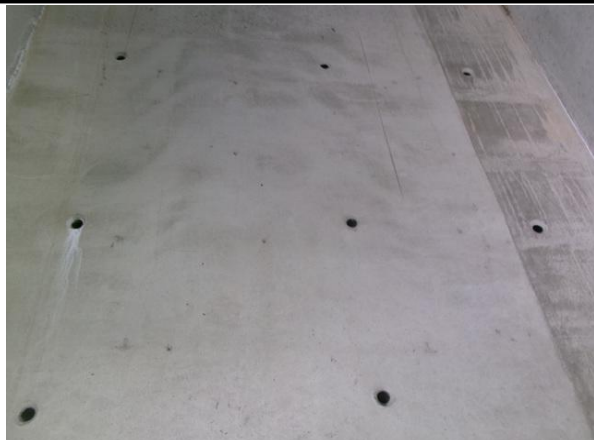
| 손상현황 | • S4-G3~4 망상균열 (2.0m×3.0m) | 손상현황 | • S6-G2~3 들뜸 (0.3m×0.2m) |
| 원 인 | • 건조수축, 온도변화 | 원 인 | • 시공미흡, 외부충격 |

| 조치방안 | • 표면처리 | 조치방안 | • 단면보수 |

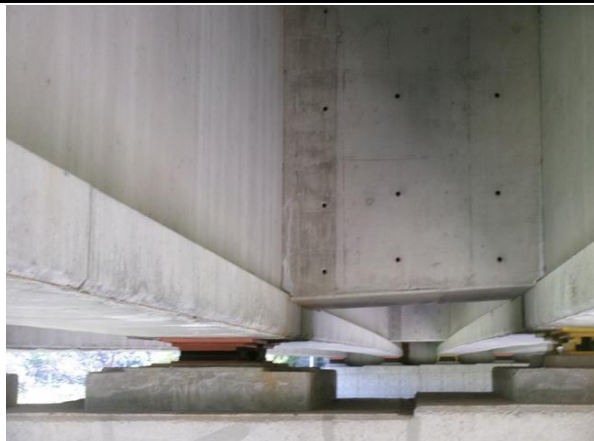
| 손상현황 | • S6-G2~3 백태 (0.1m×0.3m) | 손상현황 | • S6-G4~5 망상균열 (2.0m×3.0m) |
| 원 인 | • 장기공용, 수분접촉 | 원 인 | • 건조수축, 온도변화 |

| 조치방안 | • 표면처리 | 조치방안 | • 표면처리 |

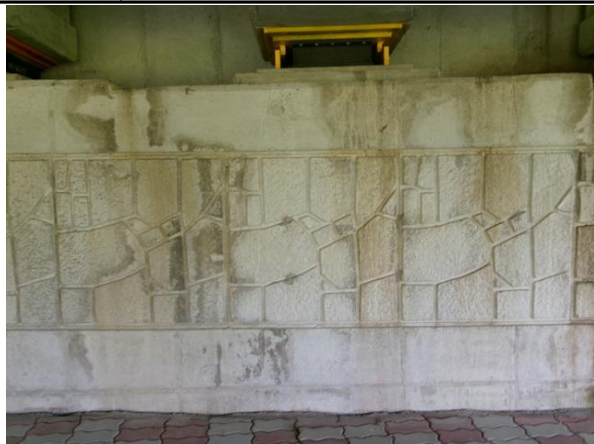
| 손상현황 | • A1 균열 (0.2mm/0.5m) | 손상현황 | • A1 균열 (0.2mm/2.0m) |
| 원 인 | • 건조수축, 온도변화, 거푸집 조기탈거 등 | 원 인 | • 건조수축, 온도변화, 거푸집 조기탈거 등 |

| 조치방안 | • 표면처리 | 조치방안 | • 표면처리 |

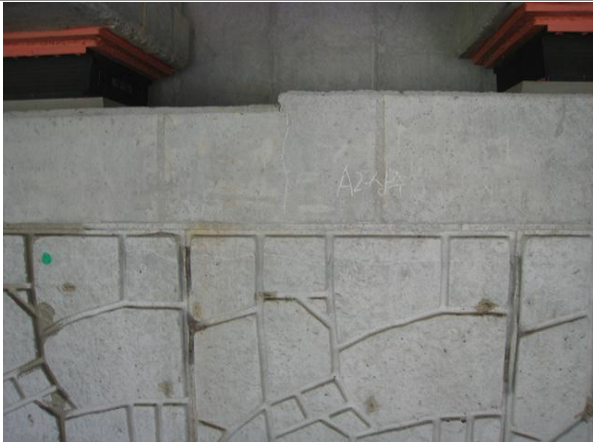
| 손상현황 | • A1 누수흔적 (0.5m×2.0m) | 손상현황 | • A2 균열 (0.2mm/0.5m) |
| 원 인 | • 우수유입 등 | 원 인 | • 건조수축, 온도변화, 거푸집 조기탈거 등 |

| 조치방안 | • 주의관찰 후 조치 | 조치방안 | • 표면처리 |

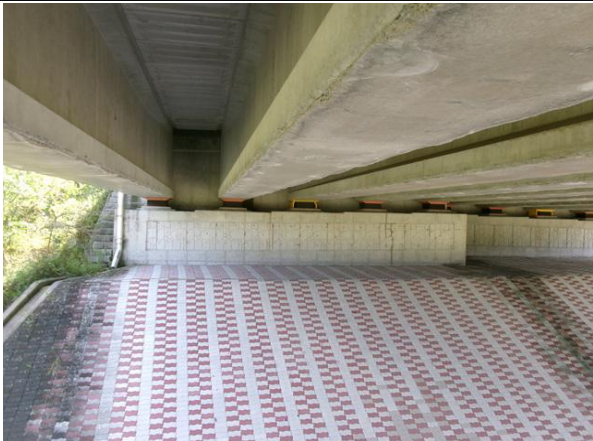
| 손상현황 | • A2 누수흔적 (0.5m×2.0m) | 손상현황 | • A2 법면 상태양호 |

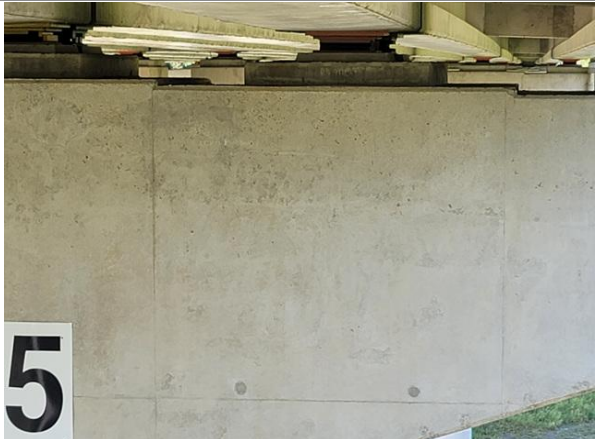
| <p>손상현황</p> <ul style="list-style-type: none"> <li>• P5 코핑부 망상균열(10.0m×1.5m)</li> </ul> <p>원 인</p> <ul style="list-style-type: none"> <li>• 건조수축, 온도변화, 거푸집 조기탈거 등</li> </ul> <p>조치방안</p> <ul style="list-style-type: none"> <li>• 표면처리</li> </ul> | <p>손상현황</p> <ul style="list-style-type: none"> <li>• P5 코핑부 재료분리(0.3m×0.3m)</li> </ul> <p>원 인</p> <ul style="list-style-type: none"> <li>• 다짐미흡, 열화</li> </ul> <p>조치방안</p> <ul style="list-style-type: none"> <li>• 단면보수</li> </ul> |

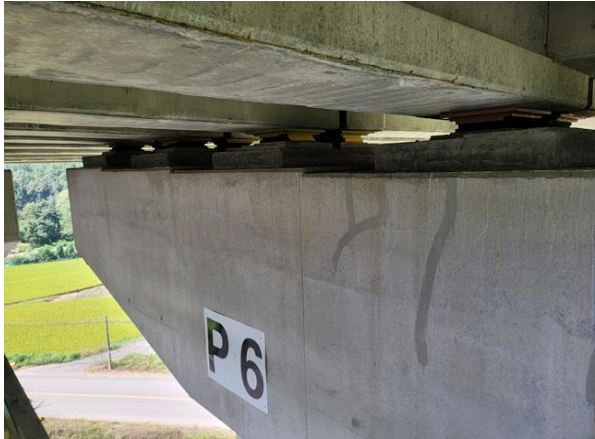
| <p>손상현황</p> <ul style="list-style-type: none"> <li>• P6 코핑부 망상균열(10.0m×2.0m)</li> </ul> <p>원 인</p> <ul style="list-style-type: none"> <li>• 건조수축, 온도변화, 거푸집 조기탈거 등</li> </ul> <p>조치방안</p> <ul style="list-style-type: none"> <li>• 표면처리</li> </ul> | <p>손상현황</p> <ul style="list-style-type: none"> <li>• P6 코핑부 망상균열(10.0m×2.0m)</li> </ul> <p>원 인</p> <ul style="list-style-type: none"> <li>• 건조수축, 온도변화, 거푸집 조기탈거 등</li> </ul> <p>조치방안</p> <ul style="list-style-type: none"> <li>• 표면처리</li> </ul> |

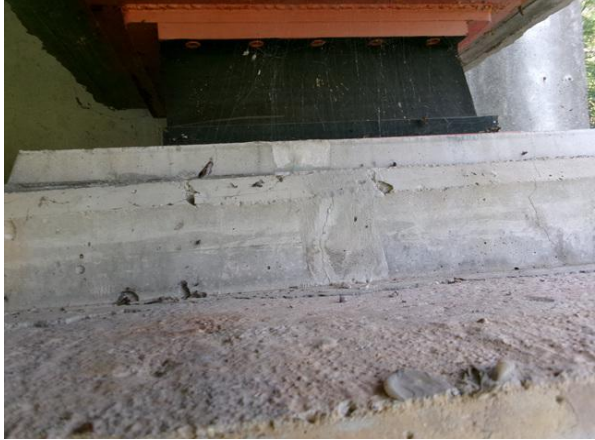
| <p>손상현황</p> <ul style="list-style-type: none"> <li>• A1-Sh1 콘크리트 균열(0.1mm/0.2m)</li> </ul> <p>원 인</p> <ul style="list-style-type: none"> <li>• 건조수축, 온도변화</li> </ul> <p>조치방안</p> <ul style="list-style-type: none"> <li>• 표면처리</li> </ul> | <p>손상현황</p> <ul style="list-style-type: none"> <li>• A1-Sh1 몰탈 들뜸(0.2m×0.2m)</li> </ul> <p>원 인</p> <ul style="list-style-type: none"> <li>• 시공시 충격</li> </ul> <p>조치방안</p> <ul style="list-style-type: none"> <li>• 단면보수</li> </ul> |

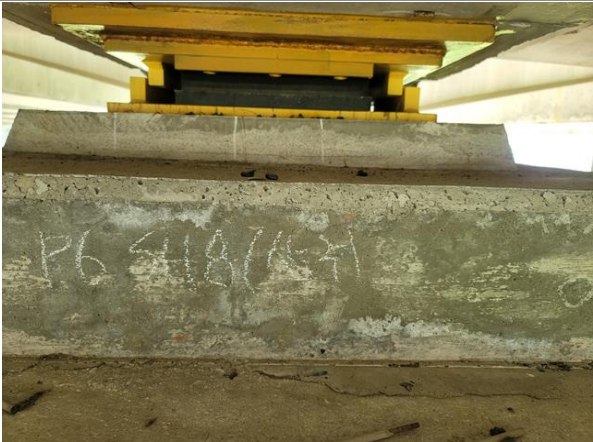
| 손상현황 | • P6-Sh8 콘크리트 균열(0.1mm/0.5m) | 손상현황 | • P6-Sh9 몰탈 균열(0.1mm/0.3m) |
| 원 인 | • 건조수축, 온도변화 | 원 인 | • 건조수축, 온도변화 |

| 조치방안 | • 표면처리 | 조치방안 | • 표면처리 |

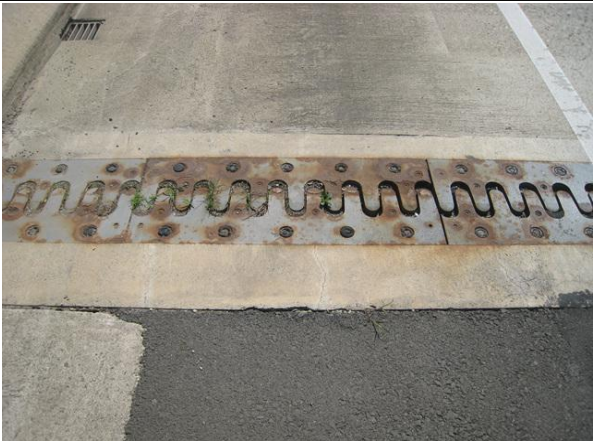
| 손상현황 | • A1 본체 부식 | 손상현황 | • A1 후타재 균열(0.2mm/0.3m) |
| 원 인 | • 장기공용, 수분접촉 | 원 인 | • 장기공용, 열화, 건조수축 |

| 조치방안 | • 주의관찰 | 조치방안 | • 표면처리 |

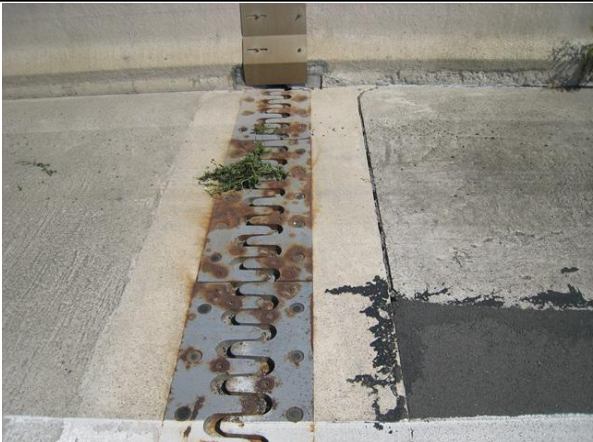
| 손상현황 | • A2 본체 부식 | 손상현황 | • A2 후타재 균열(0.2mm/0.3m) |
| 원 인 | • 장기공용, 수분접촉 | 원 인 | • 장기공용, 열화, 건조수축 |

| 조치방안 | • 주의관찰 | 조치방안 | • 표면처리 |

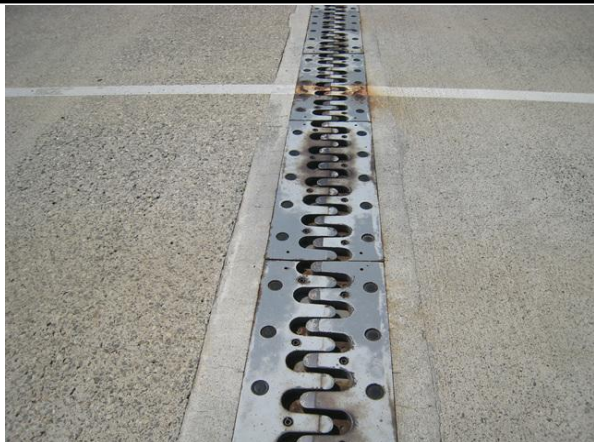
| 손상현황 | • P4 본체 부식 | 손상현황 | • P4 후타재 균열(0.2mm/0.3m) |
| 원 인 | • 장기공용, 수분접촉 | 원 인 | • 장기공용, 열화, 건조수축 |

| 조치방안 | • 주의관찰 | 조치방안 | • 표면처리 |

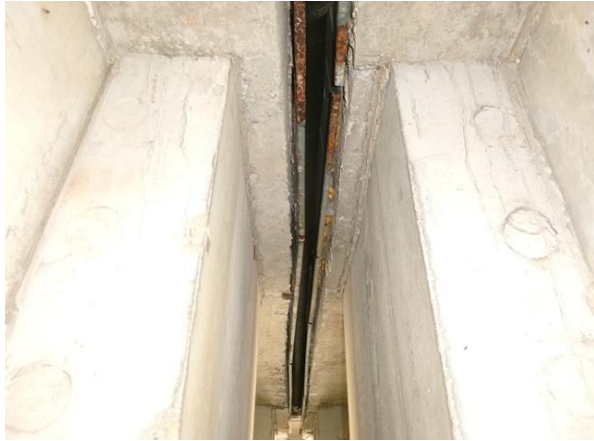
| 손상현황 | • A1 차수판 볼트탈락 | 손상현황 | • P4 신축이음 하부 전경 |

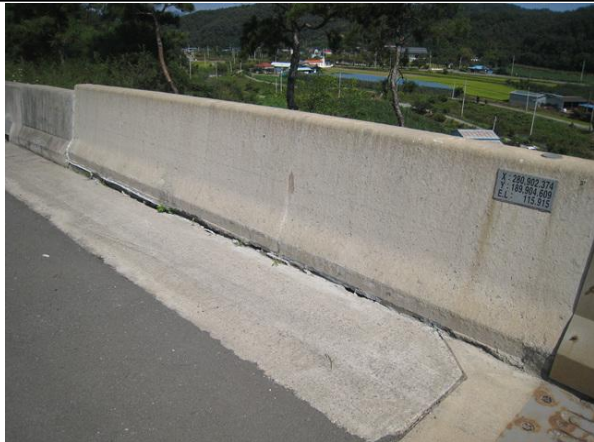
| 손상현황 | • S1 망상균열(7.0m×40.0m) | 손상현황 | • S1 접속부 침하(6.0m) |
| 원 인 | • 장기공용, 건조수축, 중차량 반복통행 | 원 인 | • 장기공용, 우수유입 |

| 조치방안 | • 표면처리 | 조치방안 | • 주의관찰 |

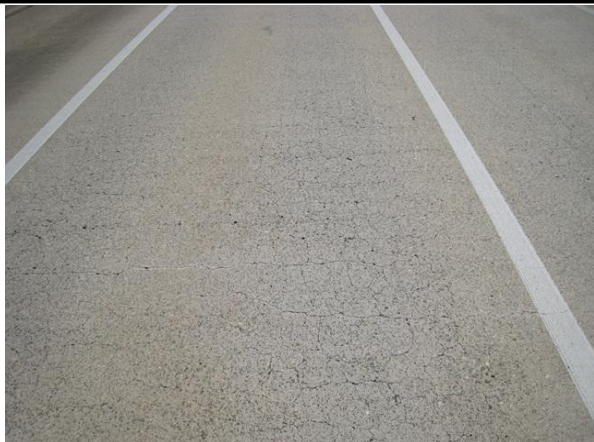
| 손상현황 | • S2 망상균열 (7.0m×40.0m) | 손상현황 | • S4 망상균열 (7.0m×40.0m) |
| 원 인 | • 장기공용, 건조수축, 중차량 반복통행 | 원 인 | • 장기공용, 건조수축, 중차량 반복통행 |

| 조치방안 | • 표면처리 | 조치방안 | • 표면처리 |

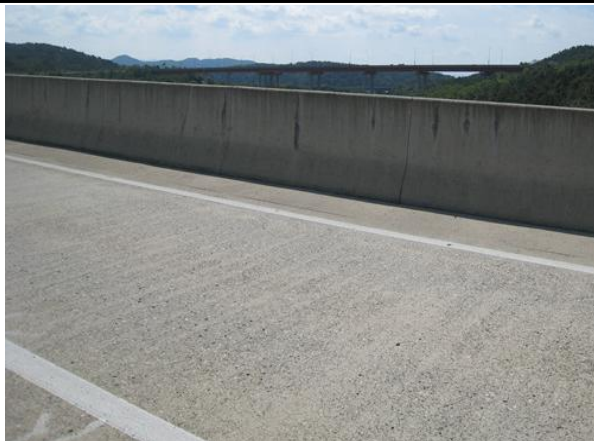
| 손상현황 | • S6 망상균열 (7.0m×40.0m) | 손상현황 | • S7 망상균열 (7.0m×40.0m) |
| 원 인 | • 장기공용, 건조수축, 중차량 반복통행 | 원 인 | • 장기공용, 건조수축, 중차량 반복통행 |

| 조치방안 | • 표면처리 | 조치방안 | • 표면처리 |

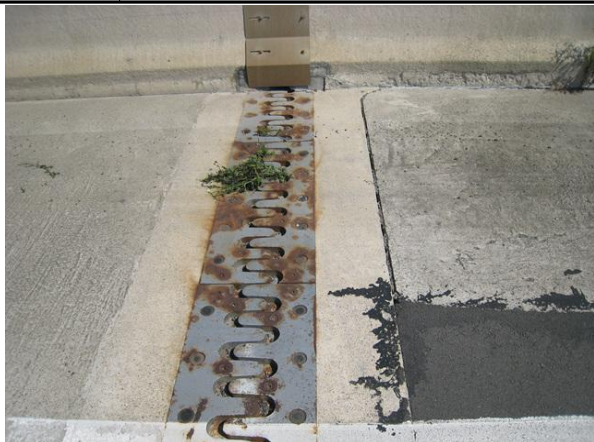
| 손상현황 | • S7 접속부 침하 (6.0m) | 손상현황 | • S7 접속부 이격 (2.0m) |
| 원 인 | • 장기공용, 우수유입 | 원 인 | • 장기공용, 우수유입 |

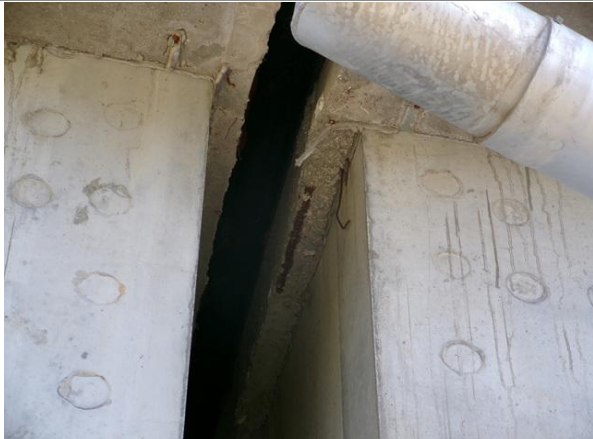
| 손상현황 | • S5 철근노출 (0.1m×0.5m) | 손상현황 | • 데크플레이트 상태양호 |
| 원 인 | • 피복부족 | 원 인 | — |

| 조치방안 | • 단면보수(방청) | 조치방안 | — |

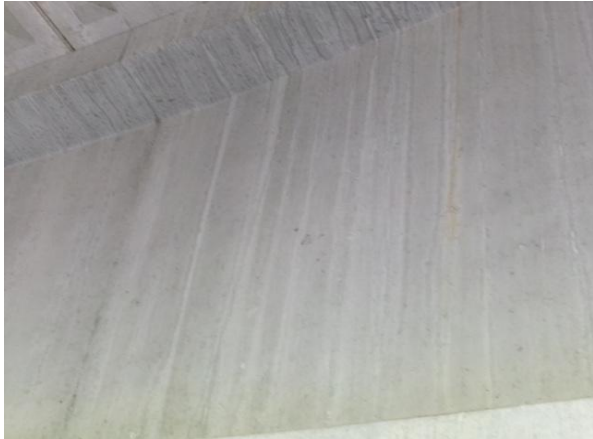
| 손상현황 | • S1-G1 망상균열 (2.0m×3.0m) | 손상현황 | • S5-G2 박락 (0.2m×0.2m) |
| 원 인 | • 건조수축, 온도변화 | 원 인 | • 외부충격 |

| 조치방안 | • 표면처리 | 조치방안 | • 단면보수 |

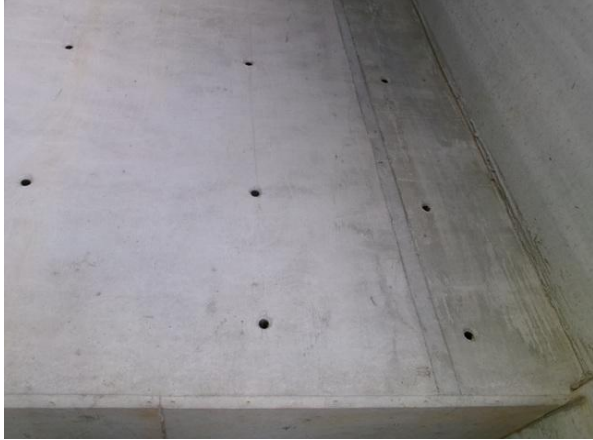
| 손상현황 | • S5-G4~5 망상균열 (1.0m×3.0m) | 손상현황 | • S6-G4~5 망상균열 (1.0m×3.0m) |
| 원 인 | • 건조수축, 온도변화 | 원 인 | • 건조수축, 온도변화 |

| 조치방안 | • 표면처리 | 조치방안 | • 표면처리 |

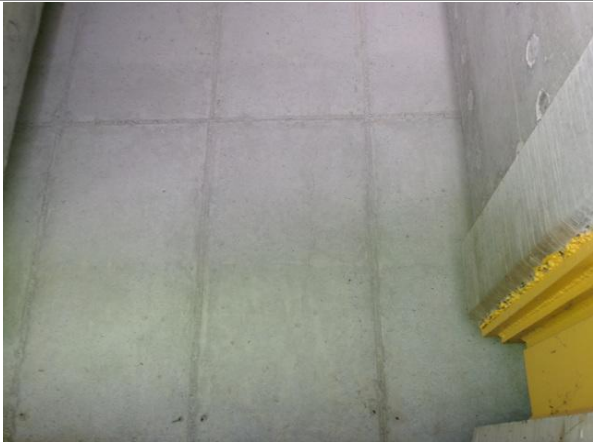
| 손상현황 | • A1 균열(0.1mm/2.0m) | 손상현황 | • A1 균열(0.2mm/2.0m) |
| 원 인 | • 건조수축, 온도변화, 거푸집 조기탈거 등 | 원 인 | • 건조수축, 온도변화, 거푸집 조기탈거 등 |

| 조치방안 | • 표면처리 | 조치방안 | • 표면처리 |

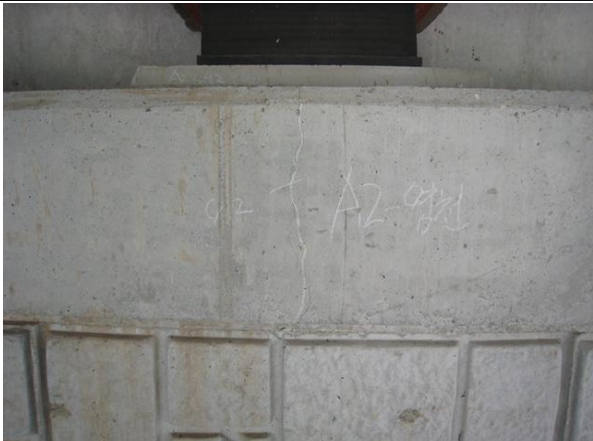
| 손상현황 | • A1 균열(0.2mm/2.0m) | 손상현황 | • A2 균열(0.2mm/0.5m) |
| 원 인 | • 건조수축, 온도변화, 거푸집 조기탈거 등 | 원 인 | • 건조수축, 온도변화, 거푸집 조기탈거 등 |

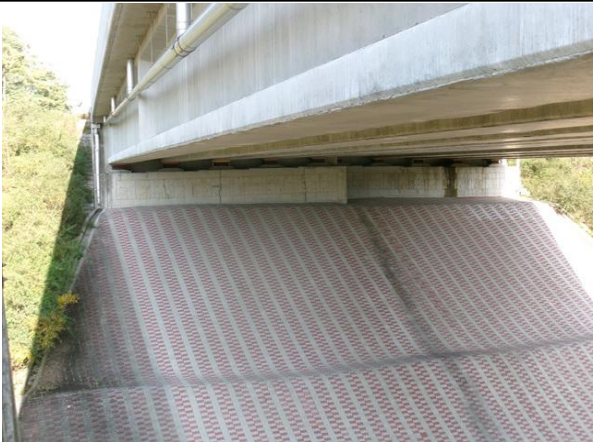
| 손상현황 | • A1 법면 상태양호 | 손상현황 | • A2 법면 상태양호 |

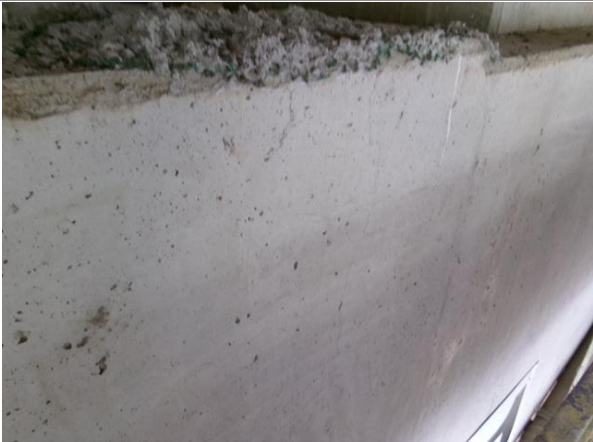
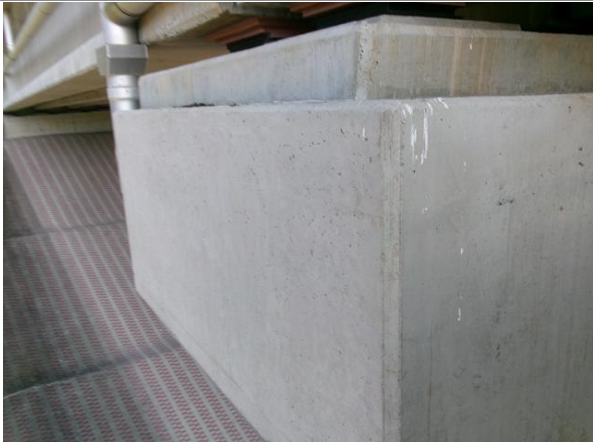
| 손상현황 | • P1 코핑부 망상균열(10.0m×1.5m) | 손상현황 | • P1 코핑부 망상균열(2.0m×1.0m) |
| 원 인 | • 건조수축, 온도변화, 거푸집 조기탈거 등 | 원 인 | • 건조수축, 온도변화, 거푸집 조기탈거 등 |

| 조치방안 | • 표면처리 | 조치방안 | • 표면처리 |

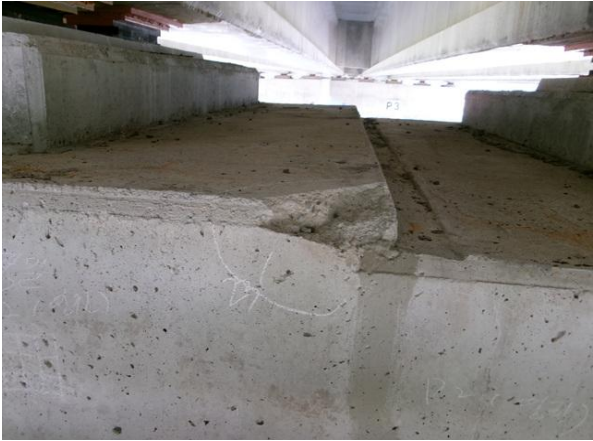
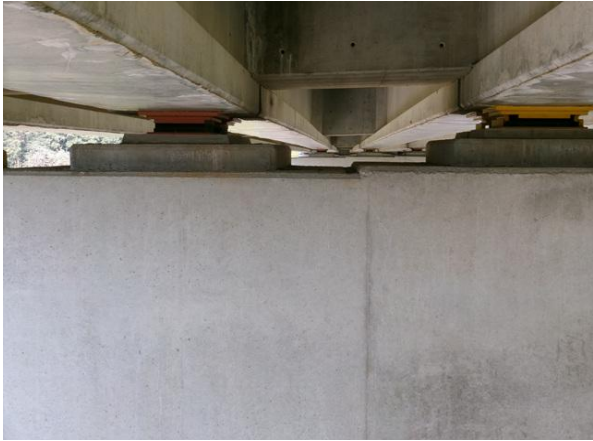
| 손상현황 | • P2 코핑부 파손(0.1m×0.2m) | 손상현황 | • P3 코핑부 균열(0.1mm/2.0m) |
| 원 인 | • 외부충격 | 원 인 | • 건조수축, 온도변화, 거푸집 조기탈거 등 |

| 조치방안 | • 단면보수 | 조치방안 | • 표면처리 |
