## 01. 낙동JCT교

## 손상현황 사진

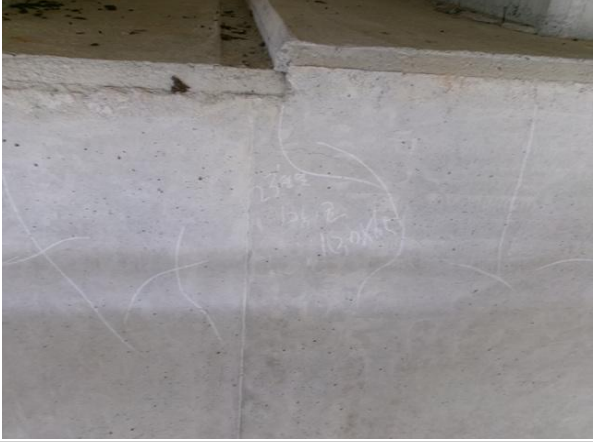
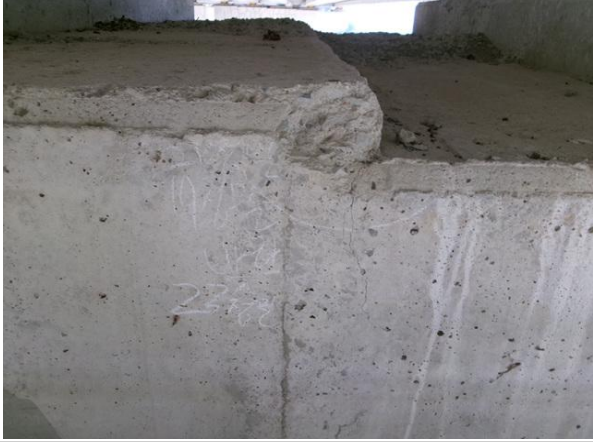
| 손상현황 | • P3 코핑부 망상균열(10.0m×1.5m) | 손상현황 | • P4 코핑부 박락(0.2m×0.2m) |
| 원 인 | • 건조수축, 온도변화, 거푸집 조기탈거 등 | 원 인 | • 외부충격 |

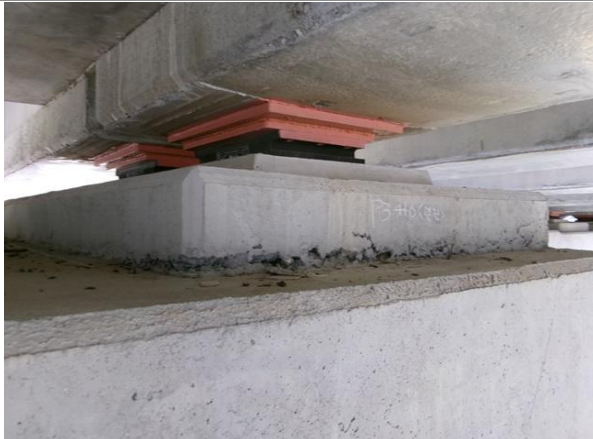
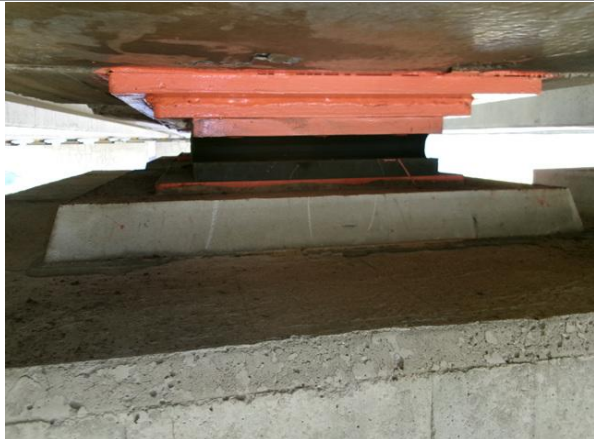
| 손상현황 | • P3-Sh6 콘크리트 재료분리(0.5m×0.1m) |
| 원 인 | • 다짐미흡 |

| 조치방안 | • 단면보수 |

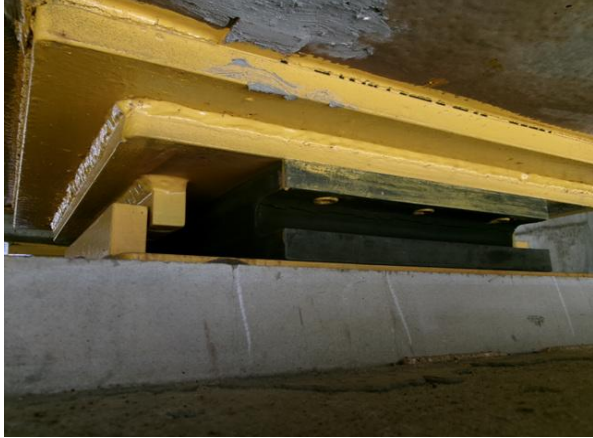
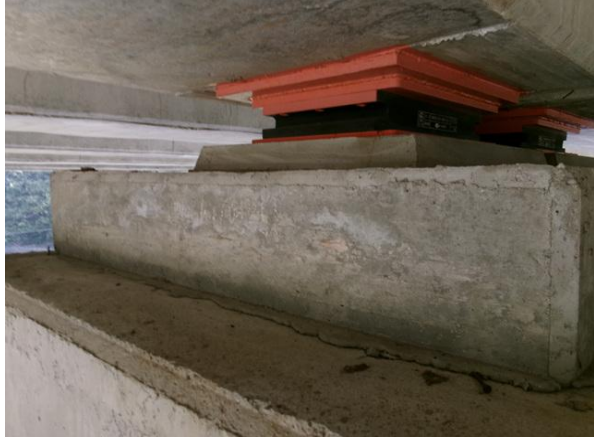
| 손상현황 | • P4-Sh3 고무재 갈라짐 |
| 원 인 | • 장기공용, 열화 |

| 조치방안 | • 주의관찰 |

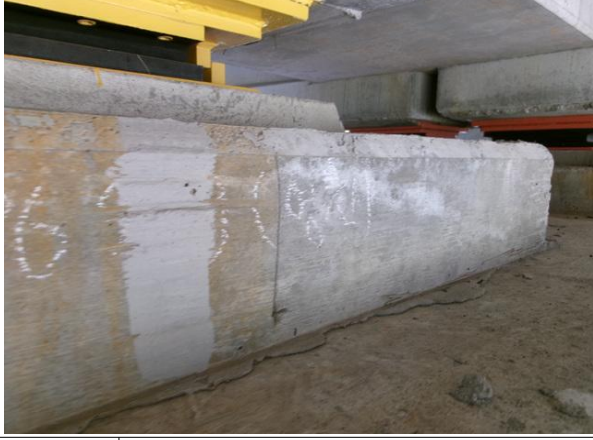
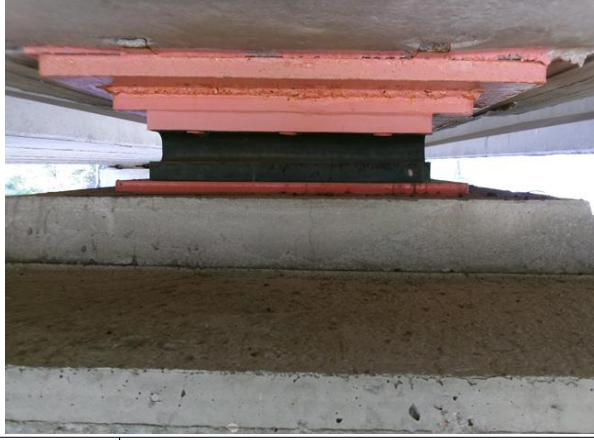
| 손상현황 | • P6-Sh1 콘크리트 백태(0.5m×0.1m) |
| 원 인 | • 장기공용, 습기흡착 |

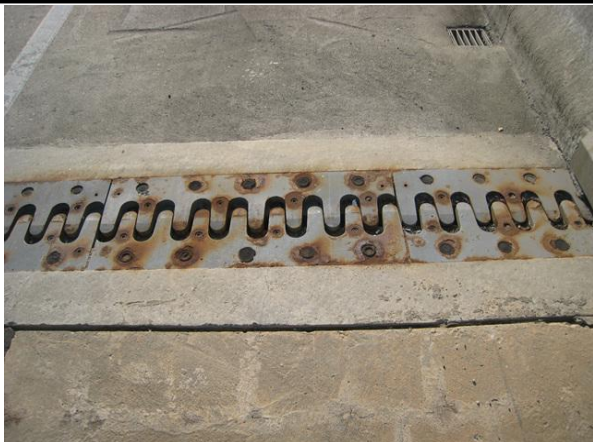
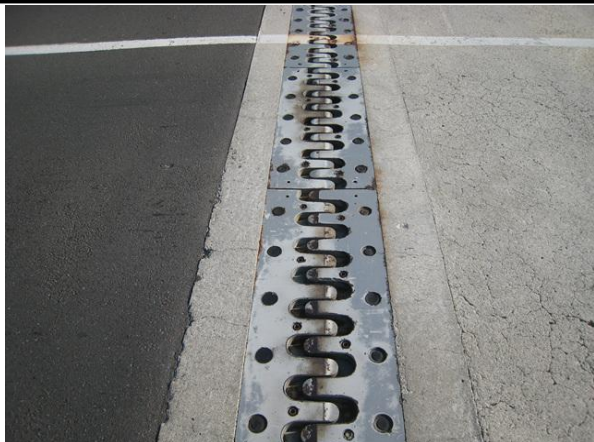
| <ul style="list-style-type: none"> <li>• A1 본체 부식</li> <li>• 장기공용, 수분접촉</li> <li>• 주의관찰</li> </ul> | <ul style="list-style-type: none"> <li>• A1 후타재 균열(0.2mm/0.5m)</li> <li>• 장기공용, 열화, 건조수축</li> <li>• 표면처리</li> </ul> |

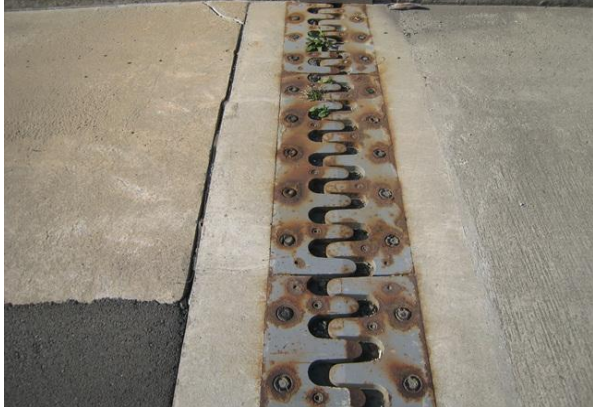
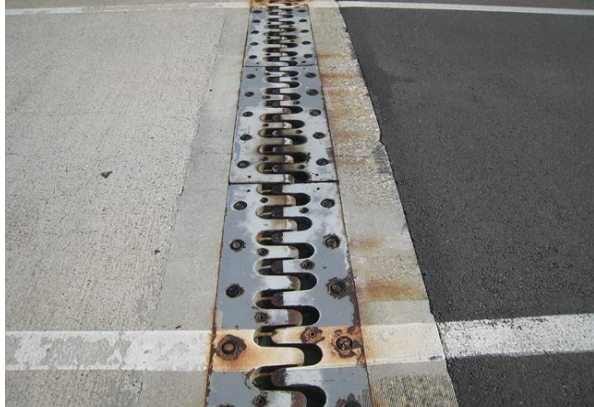
| <ul style="list-style-type: none"> <li>• A2 본체 부식</li> <li>• 장기공용, 수분접촉</li> <li>• 주의관찰</li> </ul> | <ul style="list-style-type: none"> <li>• A2 후타재 균열(0.2mm/0.3m)</li> <li>• 장기공용, 열화, 건조수축</li> <li>• 표면처리</li> </ul> |

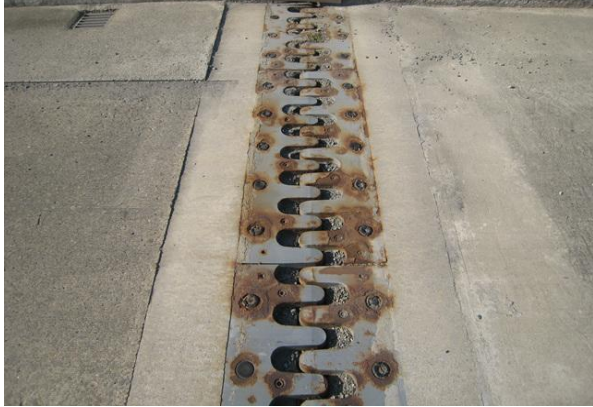
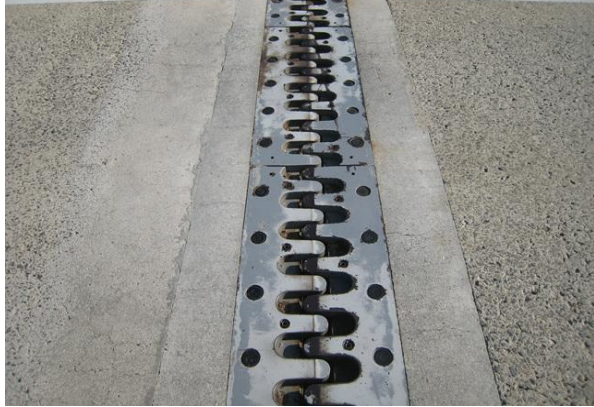
| <ul style="list-style-type: none"> <li>• P4 본체 부식</li> <li>• 장기공용, 수분접촉</li> <li>• 주의관찰</li> </ul> | <ul style="list-style-type: none"> <li>• P4 후타재 균열(0.2mm/0.3m)</li> <li>• 장기공용, 열화, 건조수축</li> <li>• 표면처리</li> </ul> |

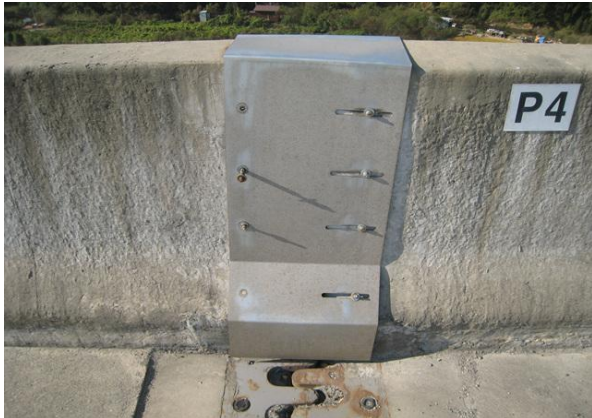
| 손상현황 | • P4 차수판 볼트탈락 |
| 원 인 | • 장기공용, 온도변화 |

| 조치방안 | • 정비 |

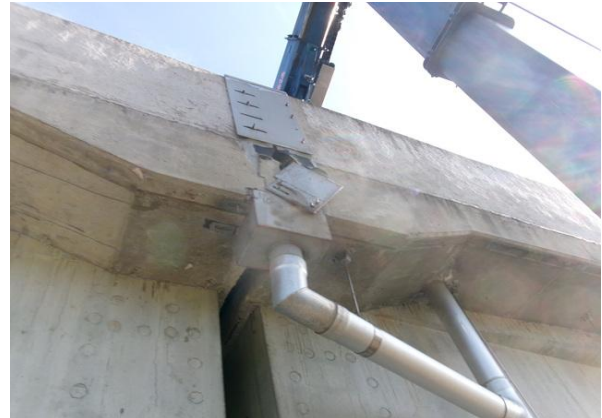
| 손상현황 | • P4 차수판 탈락 |
| 원 인 | • 장기공용, 온도변화 |

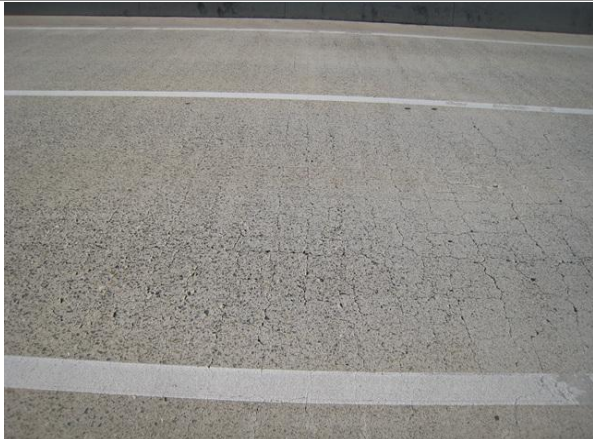
| 손상현황 | • S6 파손(0.2m×0.2m) | 손상현황 | • S7 망상균열(6.0m×45.0m) |
| 원 인 | • 장기공용, 건조수축, 중차량 반복통행 | 원 인 | • 장기공용, 건조수축, 중차량 반복통행 |

| 조치방안 | • 단면보수 | 조치방안 | • 표면처리 |

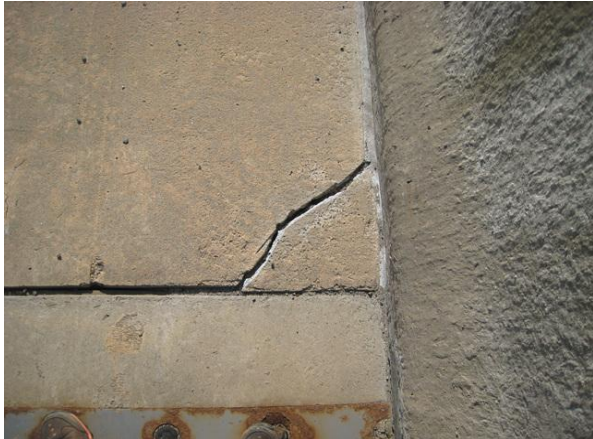
| 손상현황 | • S7 파손(0.3m×0.3m) | 손상현황 | • S7 접속부 이격(2.0m) |
| 원 인 | • 장기공용, 접속부 침하 | 원 인 | • 장기공용, 우수유입 |

| 조치방안 | • 단면보수 | 조치방안 | • 주의관찰 |

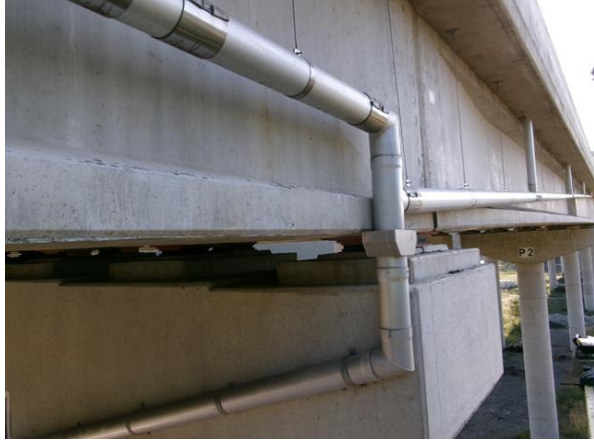
| 손상현황 | • S1 배수관 식생 | 손상현황 | • 배수시설 배수관 상태양호 |

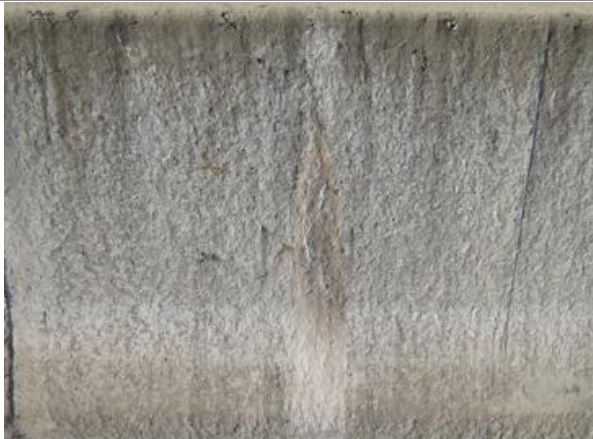
| 손상현황 | • S2 균열(0.2mm/1.5m) | 손상현황 | • S5 파손(0.1m×0.1m) |
| 원 인 | • 건조수축, 장기공용 | 원 인 | • 외부충격 |

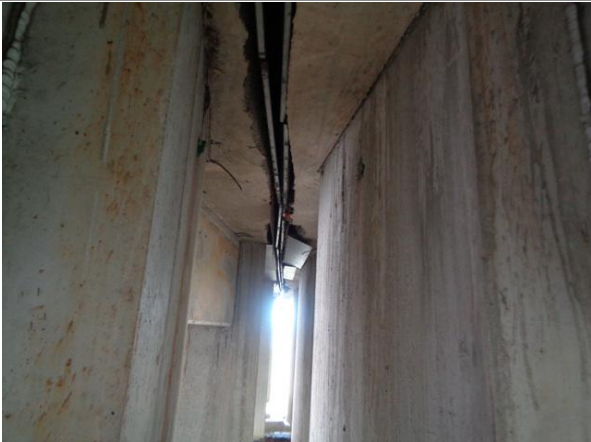
| 손상현황 | • 상주방향 S2 파손(0.1m×0.5m) | 손상현황 | • 영천방향 S2 철근노출(0.2m×1.0m) |
| 원 인 | • 거푸집 탈거시 충격, 외부충격 | 원 인 | • 거푸집 탈거시 충격, 외부충격 |

| 조치방안 | • 단면보수 | 조치방안 | • 단면보수(방청) |

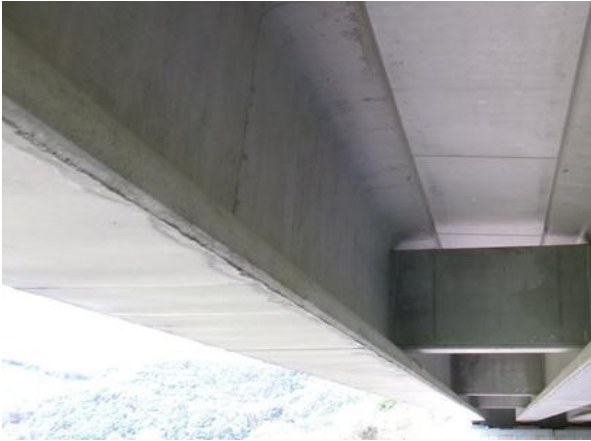
| 손상현황 | • S1-G1 재료분리(0.3m×0.1m) | 손상현황 | • S2 거더 상태양호 |
| 원 인 | • 다짐부족 | 원 인 | - |

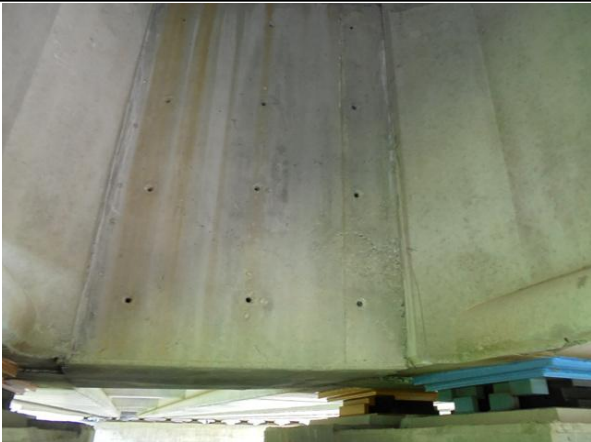
| 손상현황 | • 상주방향 S1 G2~4 재료분리(0.5m×0.5m) | 손상현황 | • 영천방향 S1 G2~3 백태(0.1m×1.5m) |
| 원 인 | • 다짐부족, 마감미흡 | 원 인 | • 마감미흡, 장기공용, 수분접촉 |

| 조치방안 | • 단면보수 | 조치방안 | • 표면처리 |

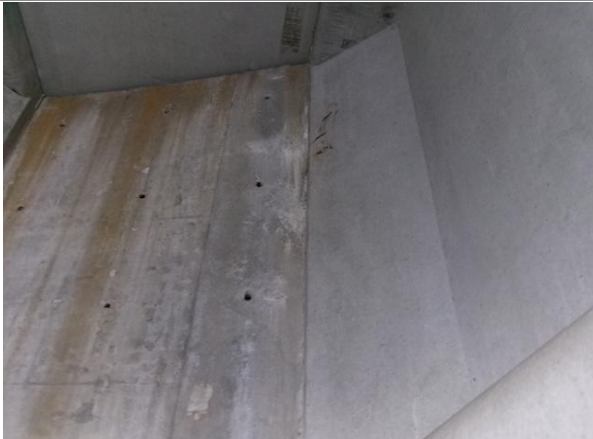
| 손상현황 | • 영천방향 S2 G2~3 망상균열(1.5m×0.5m) | 손상현황 | • 영천방향 S3 G2~3 백태(0.1m×1.0m) |
| 원 인 | • 온도변화, 장기공용, 수분접촉 | 원 인 | • 마감미흡, 장기공용, 수분접촉 |

| 조치방안 | • 표면처리 | 조치방안 | • 표면처리 |

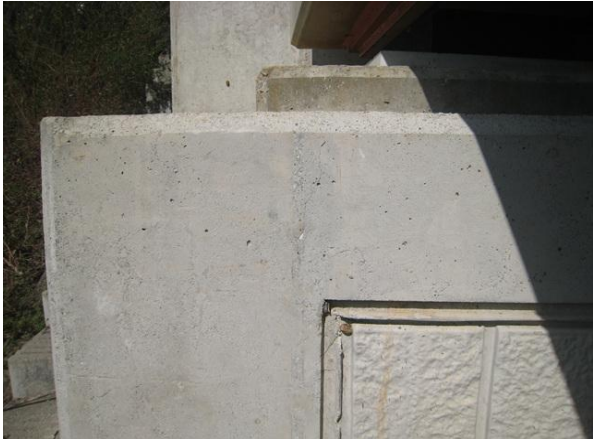
| 손상현황 | • 상주방향 A2 누수흔적(1.0m×2.0m) | 손상현황 | • 영천방향 A1 균열(0.2mm/0.5m) |
| 원 인 | • 강우, 신축이음하부 우수유입 | 원 인 | • 건조수축, 온도변화 |

| 조치방안 | • 주의관찰 | 조치방안 | • 표면처리 |

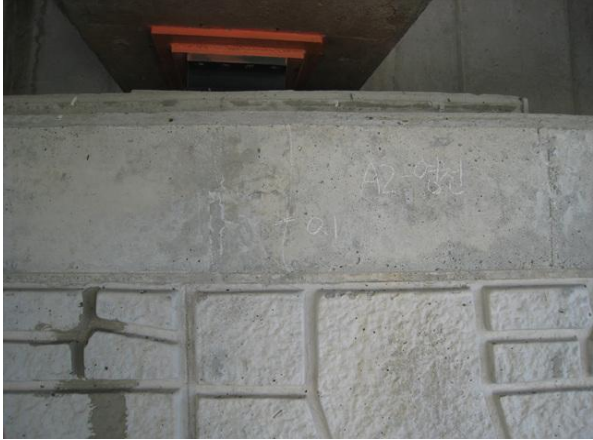
| 손상현황 | • 영천방향 A2 누수흔적(0.5m×2.0m) | 손상현황 | • 영천방향 A1 균열(0.1mm/0.5m) |
| 원 인 | • 강우, 신축이음하부 우수유입 | 원 인 | • 건조수축, 온도변화 |

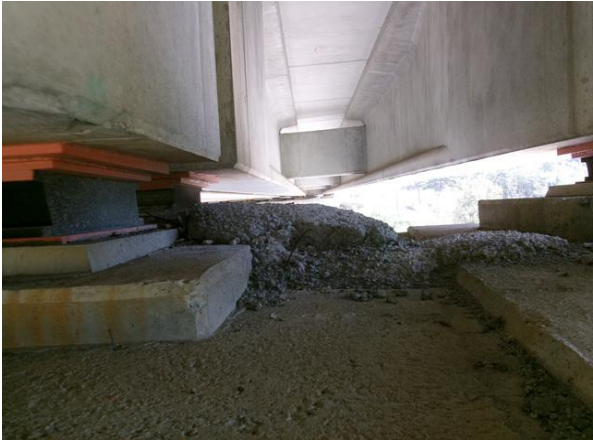
| 손상현황 | • P2 폐콘크리트 퇴적 (1.5m×1.0m) | 손상현황 | • P2 망상균열 (10.0m×1.0m) |
| 원 인 | • 정비미흡 | 원 인 | • 건조수축, 온도변화 |

| 조치방안 | • 주의관찰 | 조치방안 | • 표면처리 |

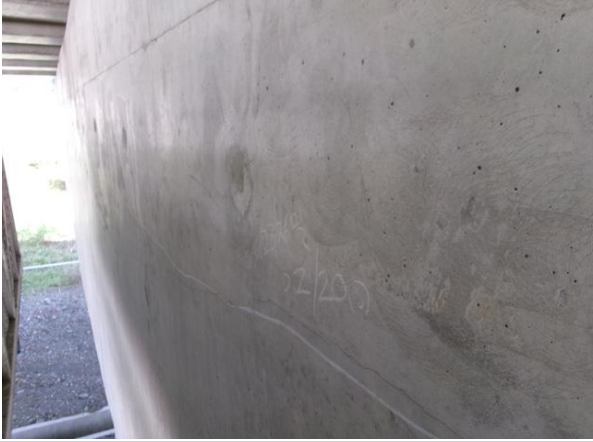
| 손상현황 | • P3 균열 (0.2mm/20.0m) | 손상현황 | • P3 균열 (0.2mm/20.0m) |
| 원 인 | • 건조수축, 온도변화 | 원 인 | • 건조수축, 온도변화 |

| 조치방안 | • 표면처리 | 조치방안 | • 표면처리 |

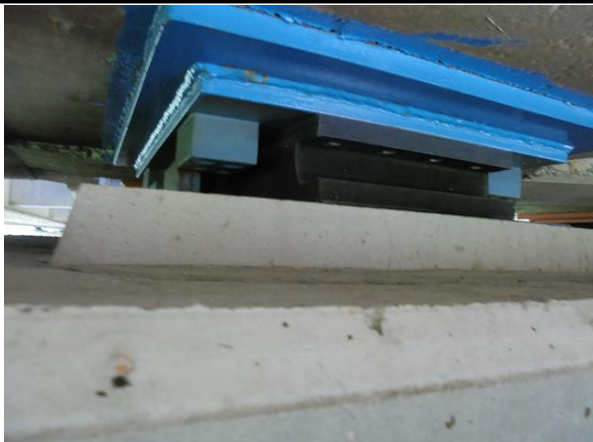
| 손상현황 | • P1-Sh3 몰탈 균열(0.1mm/0.2m) | 손상현황 | • P1-Sh6 몰탈 균열(0.1mm/0.2m) |
| 원 인 | • 건조수축, 온도변화 | 원 인 | • 건조수축, 온도변화 |

| 조치방안 | • 표면처리 | 조치방안 | • 표면처리 |

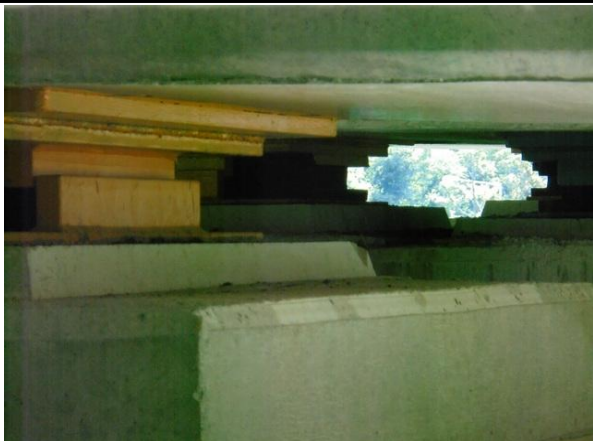
| 손상현황 | • P1-Sh7 몰탈 박락(0.1m×0.1m) | 손상현황 | • P2-Sh10 콘크리트 박락(0.1m×0.1m) |
| 원 인 | • 외부충격, 거푸집탈거시 충격 | 원 인 | • 외부충격, 거푸집탈거시 충격 |

| 조치방안 | • 단면보수 | 조치방안 | • 단면보수 |

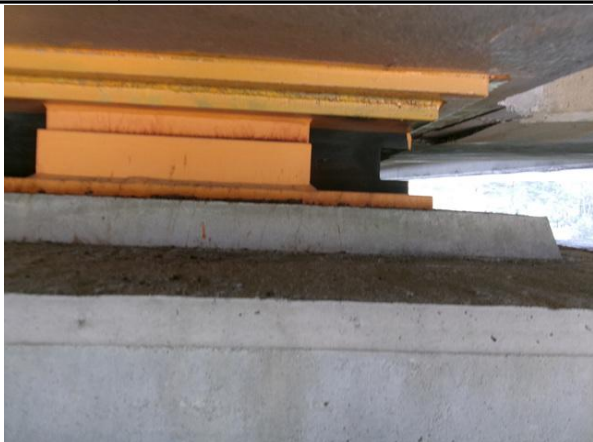
| 손상현황 | • P3-Sh9 몰탈 균열(0.1mm/0.2m) | 손상현황 | • A2-Sh10 몰탈 균열(0.1mm/0.2m) |
| 원 인 | • 건조수축, 온도변화 | 원 인 | • 건조수축, 온도변화 |

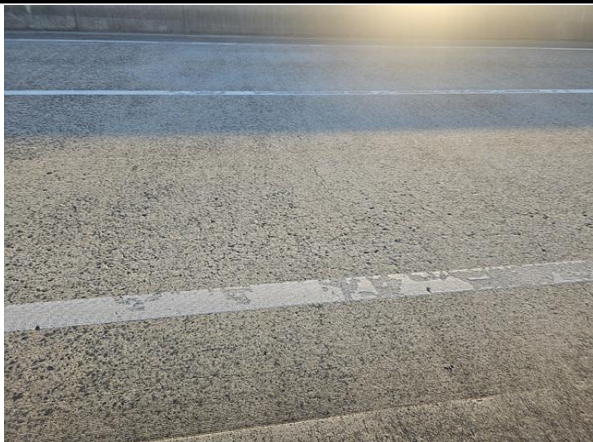
| 손상현황 | • 상주방향 S1 망상균열 (30.0m×3.0m) | 손상현황 | • 상주방향 S2 망상균열 (30.0m×3.0m) |
| 원 인 | • 장기공용, 건조수축, 중차량 반복통행 | 원 인 | • 장기공용, 건조수축, 중차량 반복통행 |

| 조치방안 | • 표면처리 | 조치방안 | • 표면처리 |

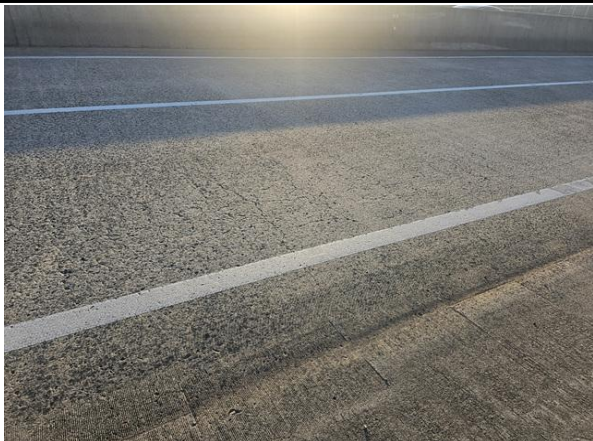
| 손상현황 | • 상주방향 S3 망상균열 (30.0m×3.0m) | 손상현황 | • 상주방향 S4 망상균열 (30.0m×3.0m) |
| 원 인 | • 장기공용, 건조수축, 중차량 반복통행 | 원 인 | • 장기공용, 건조수축, 중차량 반복통행 |

| 조치방안 | • 표면처리 | 조치방안 | • 표면처리 |

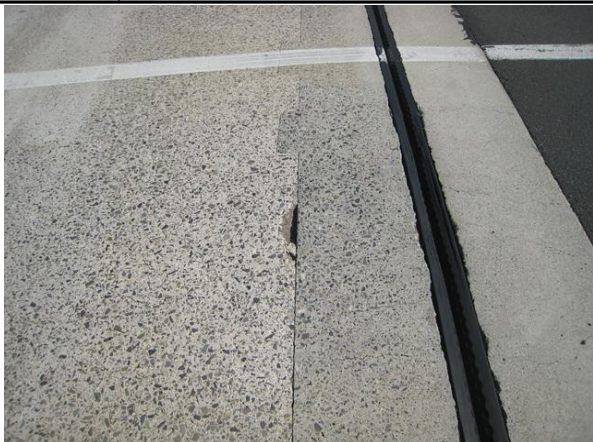
| 손상현황 | • 영천방향 S4 박락 (0.1m×0.3m) | 손상현황 | • 영천방향 교면포장 상태양호 |
| 원 인 | • 장기공용, 중차량 반복통행 | 원 인 | — |

| 조치방안 | • 단면보수 | 조치방안 | — |

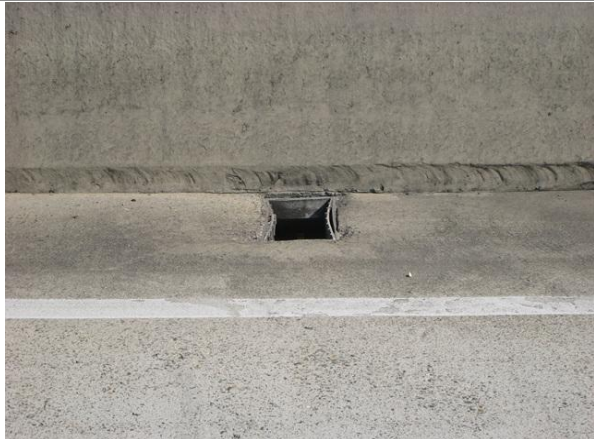
| 손상현황 | • 영천방향 S1 그레이팅 변형, 파손(1EA) | 손상현황 | • 영천방향 S4 그레이팅 변형, 파손(1EA) |
| 원 인 | • 외부충격 | 원 인 | • 외부충격 |

| 조치방안 | • 정비 | 조치방안 | • 정비 |

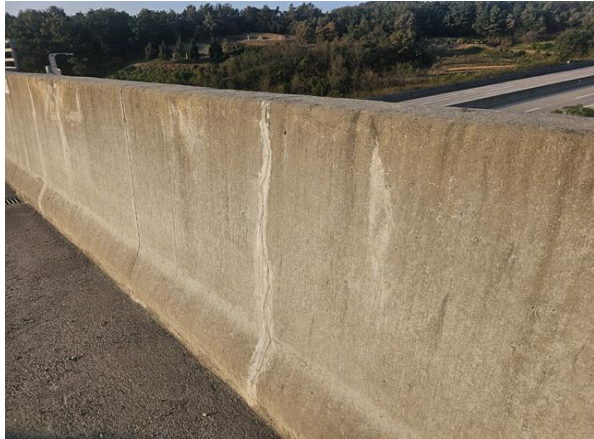
| 손상현황 | • 상주방향 S1 파손(0.1m×0.1m) | 손상현황 | • 상주방향 S4 백태(0.1m×1.0m) |
| 원 인 | • 볼트삽입시 충격, 외부충격 | 원 인 | • 장기공용, 수분접촉 |

| 조치방안 | • 단면보수 | 조치방안 | • 표면처리 |

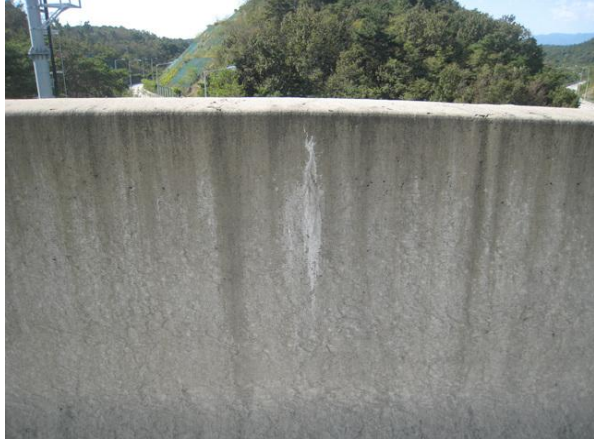
| 손상현황 | • 영천방향 S3 차량충돌흔적(4.0m×0.5m) | 손상현황 | • 영천방향 S4 백태(0.1m×0.2m) |
| 원 인 | • 차량충돌 | 원 인 | • 장기공용, 수분접촉 |

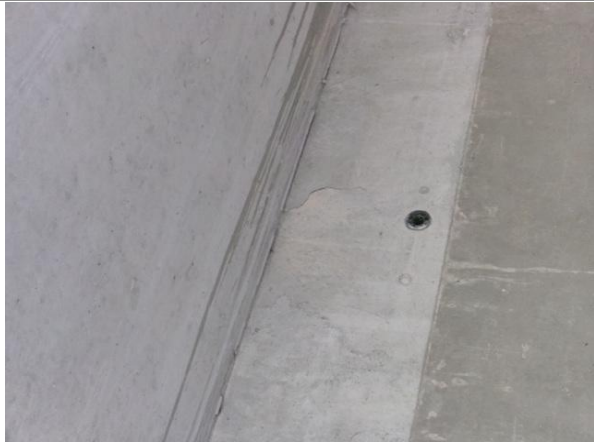
| 손상현황 | • S1-G1~2 영천방향 재료분리(0.5m×1.0m) | 손상현황 | • S2-G4~5 영천방향 들뜸(0.1m×0.2m) |
| 원 인 | • 시공초기 다짐부족 | 원 인 | • 단부 응력집중 |

| 조치방안 | • 단면보수 | 조치방안 | • 단면보수 |

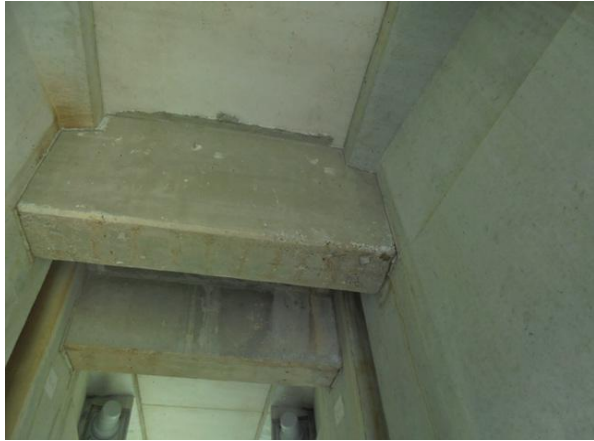
| 손상현황 | • S5-G3~4 영천방향 망상균열(2.0m×2.0m) | 손상현황 | • S6-G2~3 영천방향 재료분리(0.5m×1.0m×2EA) |
| 원 인 | • 건조수축, 온도변화 | 원 인 | • 시공초기 다짐부족 |

| 조치방안 | • 표면처리 | 조치방안 | • 단면보수 |

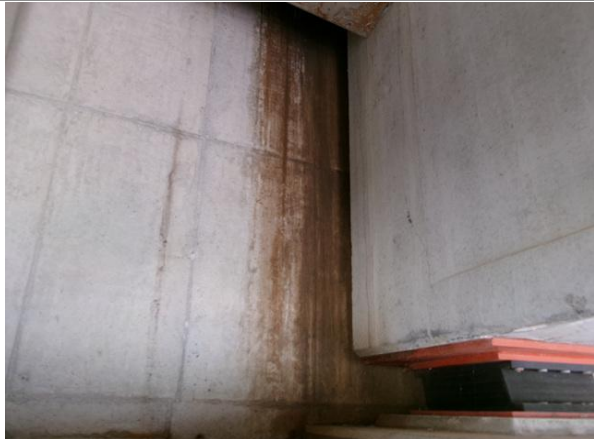
| 손상현황 | • A2 망상균열 (2.0m×2.0m) | 손상현황 | • A2 누수흔적 (1.0m×3.0m) |
| 원 인 | • 건조수축, 거푸집 조기탈거 | 원 인 | • 우수유입 |

| 조치방안 | • 표면처리 | 조치방안 | • 표면처리 |

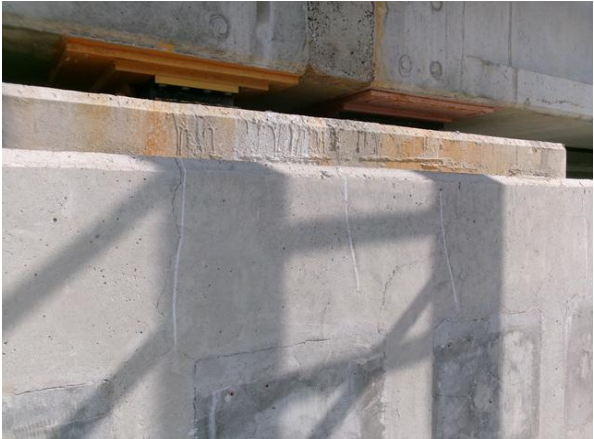
| 손상현황 | • P1 코핑부 균열 (0.2mm/1.0m) | 손상현황 | • P2 코핑부 균열 (0.3mm/0.5m×7EA) |
| 원 인 | • 건조수축, 온도변화 | 원 인 | • 건조수축, 온도변화 |

| 조치방안 | • 표면처리 | 조치방안 | • 주입보수 |

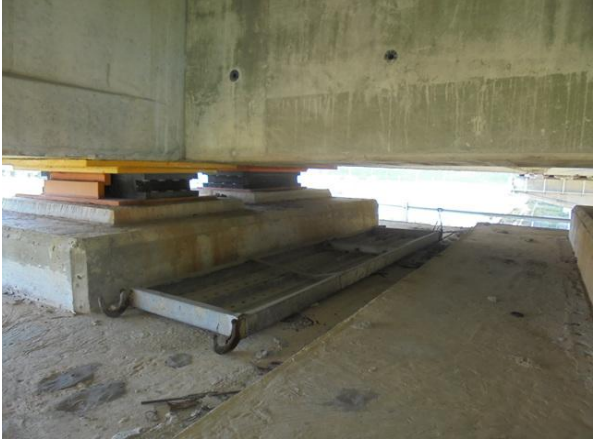
| 손상현황 | • P3 코핑부 망상균열 (1.0m×3.0m) | 손상현황 | • P5 건설자재방치 (1.0m×2.0m) |
| 원 인 | • 건조수축, 온도변화 | 원 인 | • 정비미흡 |

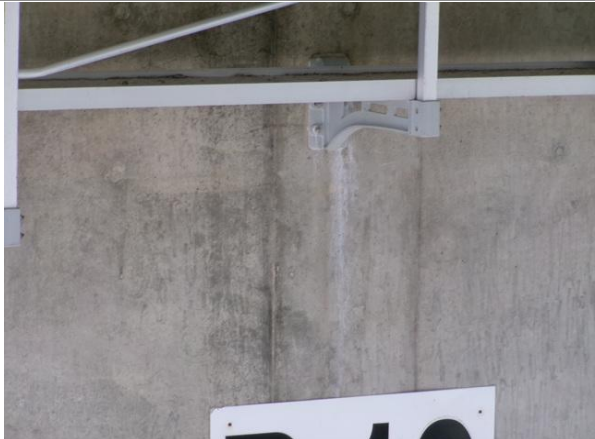
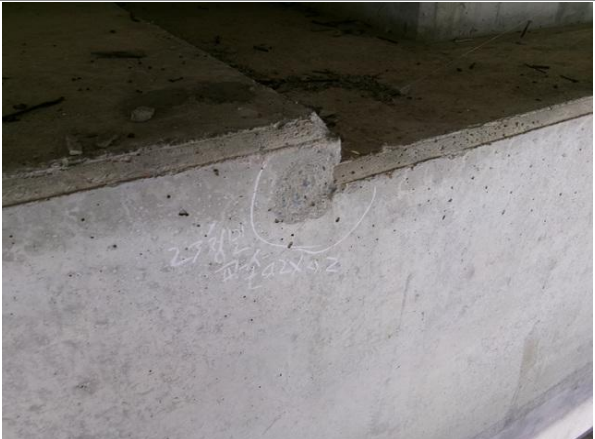
| 손상현황 | • P10 백태(0.2m×0.5m) |
| 원 인 | • 습기흡착, 장기공용 |

| 조치방안 | • 표면처리 |

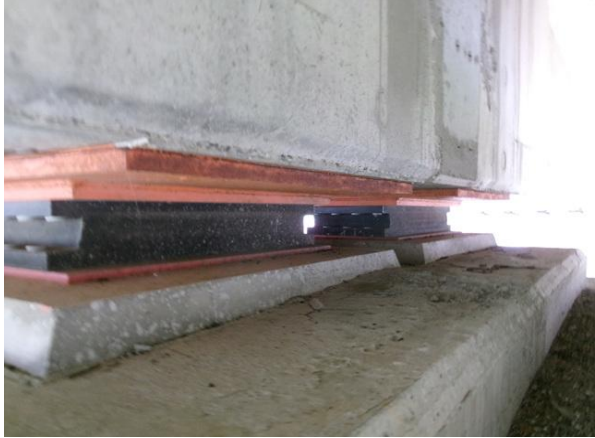
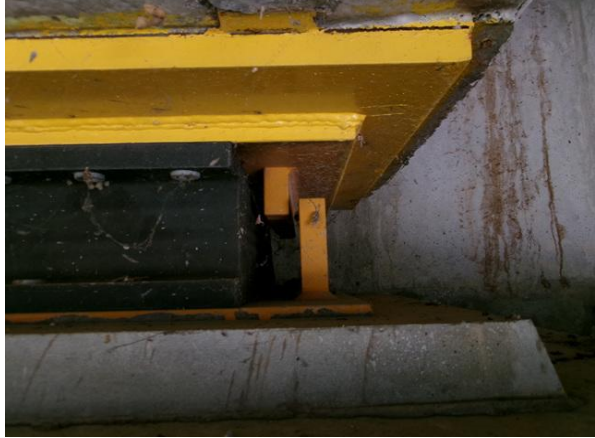
| 손상현황 | • P4-Sh5 플레이트 부식 2EA |
| 원 인 | • 장기공용, 습기흡착 |

| 조치방안 | • 재도장 |

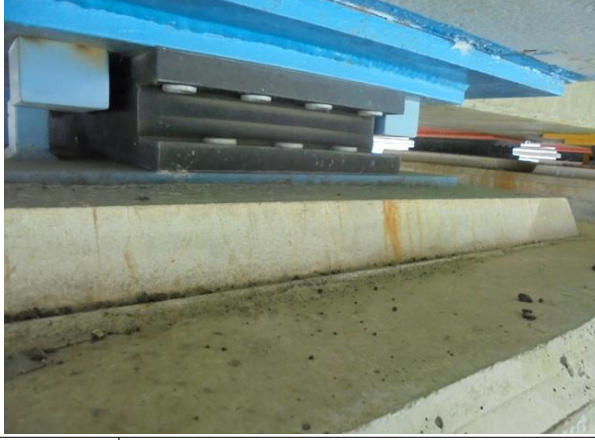
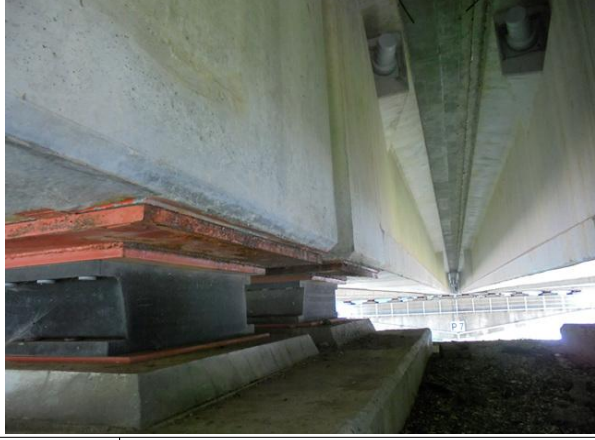
| 손상현황 | • P5-Sh3 몰탈 균열(0.1mm/0.2m×3EA) |
| 원 인 | • 건조수축, 온도변화 |

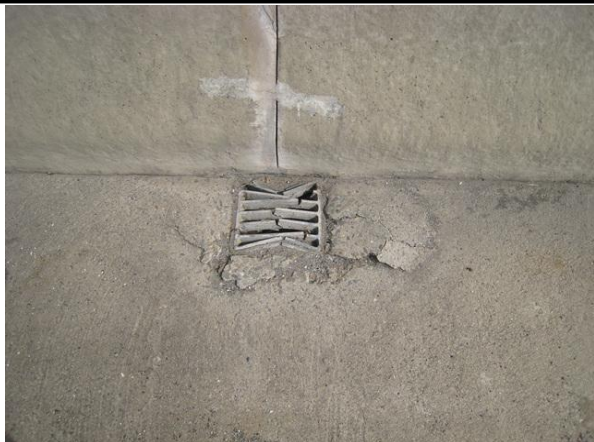
| 손상현황 | • S3 망상균열(40.0m×6.0m) | 손상현황 | • S5 포장파손(0.3m×0.5m) |
| 원 인 | • 장기공용, 건조수축, 중차량 반복통행 | 원 인 | • 시공미흡, 장기공용 |

| 조치방안 | • 재포장 | 조치방안 | • 단면보수 |

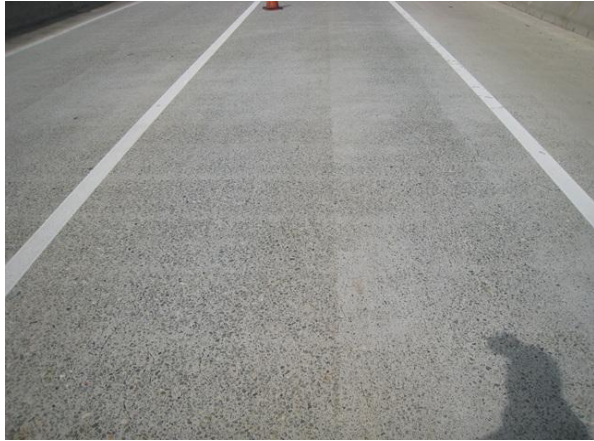
| 손상현황 | • S6 포장파손(0.1m×0.1m) | 손상현황 | • S9 망상균열(40.0m×6.0m) |
| 원 인 | • 장기공용, 중차량 반복통행 | 원 인 | • 장기공용, 건조수축, 중차량 반복통행 |

| 조치방안 | • 단면보수 | 조치방안 | • 재포장 |

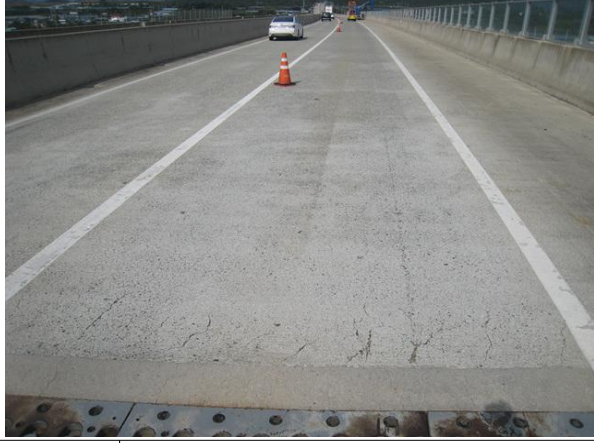
| 손상현황 | • S9 포장파손(0.1m×0.3m) | 손상현황 | • S12 망상균열(40.0m×6.0m) |
| 원 인 | • 장기공용, 중차량 반복통행 | 원 인 | • 장기공용, 건조수축, 중차량 반복통행 |

| 조치방안 | • 단면보수 | 조치방안 | • 재포장 |

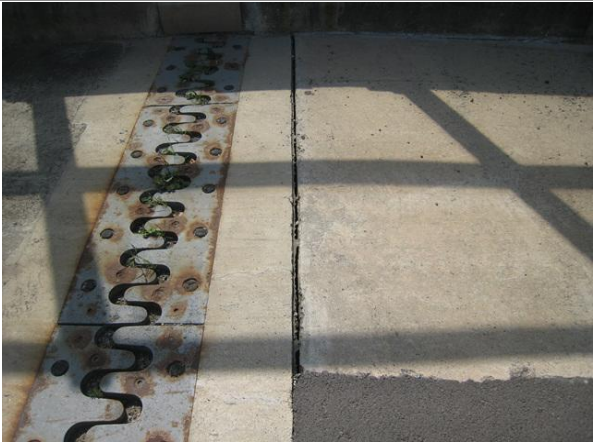
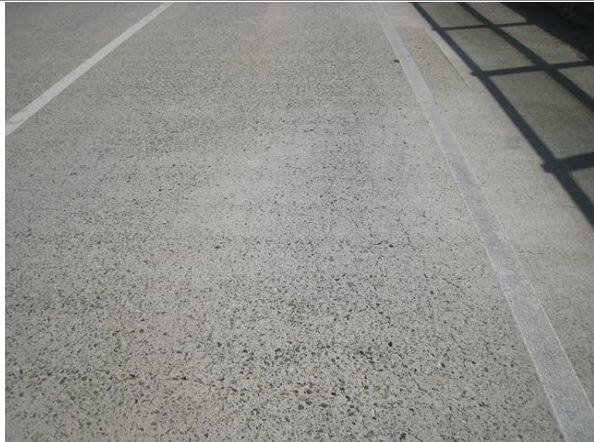
| 손상현황 | • S1 접속부 이격 (2.0m) | 손상현황 | • S1 망상균열 (40.0m×5.0m) |
| 원 인 | • 장기공용, 건조수축, 중차량 반복통행 | 원 인 | • 장기공용, 건조수축, 중차량 반복통행 |

| 조치방안 | • 주의관찰 | 조치방안 | • 재포장 |

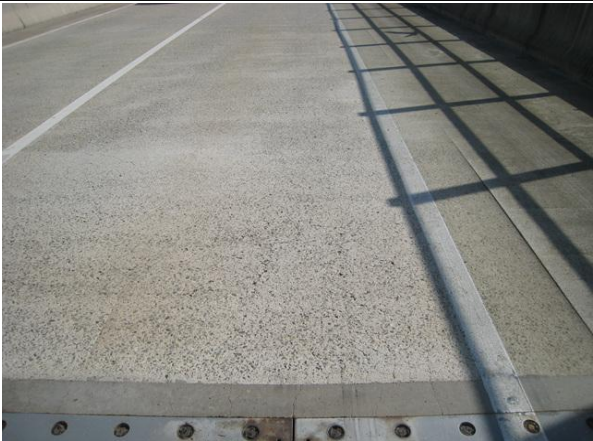
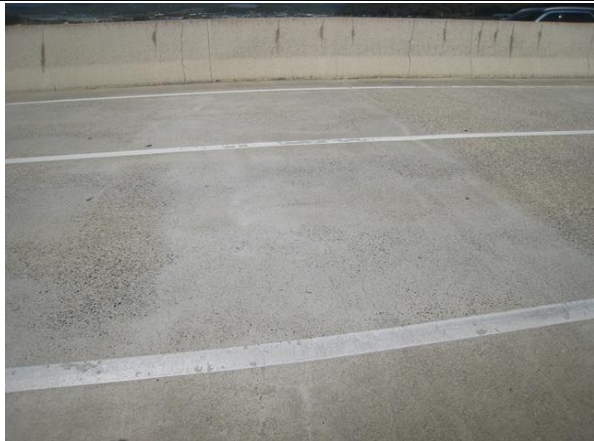
| 손상현황 | • S4 망상균열 (40.0m×5.0m) | 손상현황 | • S5 망상균열 (40.0m×5.0m) |
| 원 인 | • 장기공용, 건조수축, 중차량 반복통행 | 원 인 | • 장기공용, 건조수축, 중차량 반복통행 |

| 조치방안 | • 재포장 | 조치방안 | • 재포장 |

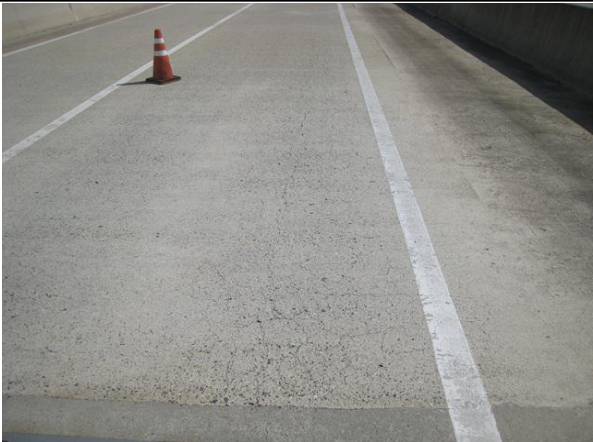
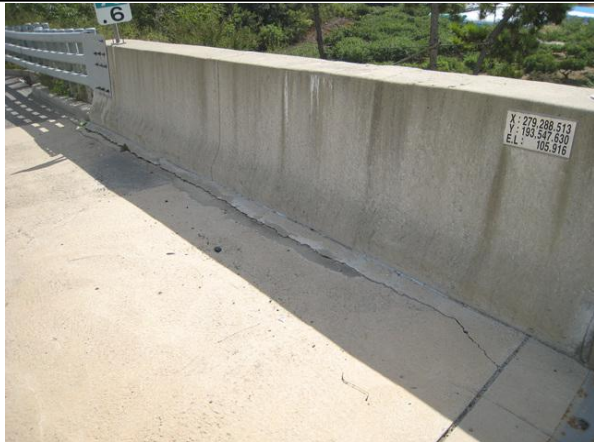
| 손상현황 | • S10 망상균열 (40.0m×5.0m) | 손상현황 | • S12 접속부 박리 (0.2m×7.0m) |
| 원 인 | • 장기공용, 건조수축, 중차량 반복통행 | 원 인 | • 접속부 침하 |

| 조치방안 | • 재포장 | 조치방안 | • 단면보수 |

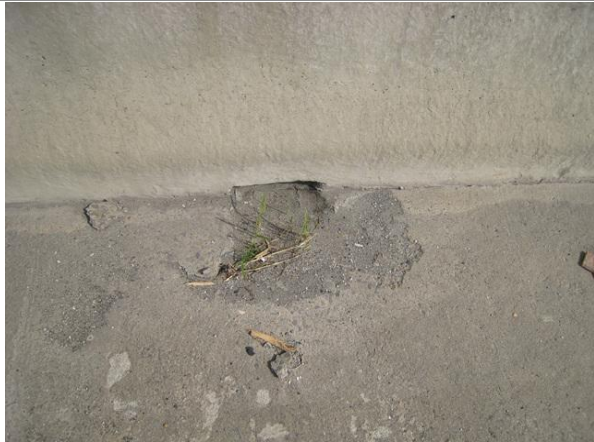
| 손상현황 | • S4 그레이팅 파손(1EA) | 손상현황 | • S6 배수구 막힘(1EA) |
| 원 인 | • 시공미흡 | 원 인 | • 장기공용, 비산먼지퇴적 |

| 조치방안 | • 정비 | 조치방안 | • 정비 |

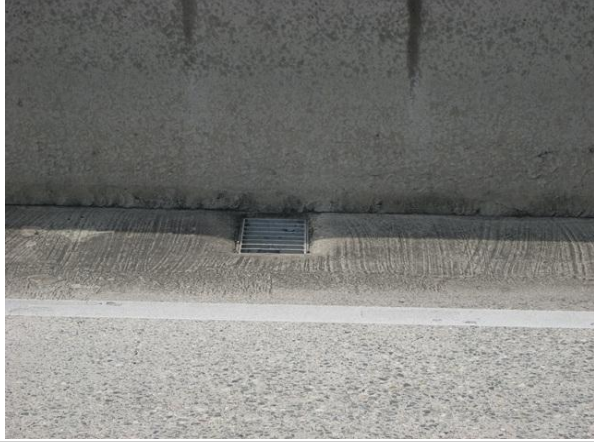
| 손상현황 | • S8 배수관 상태양호 | 손상현황 | • S12 배수구 상태양호 |

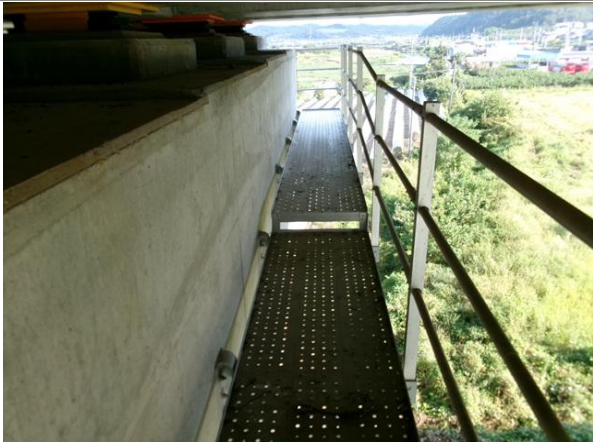
| 손상현황 | • A1 상대양호 | 손상현황 | • P8 상대양호 |

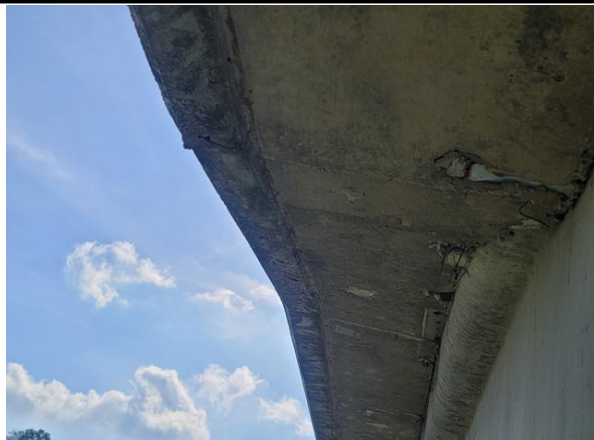
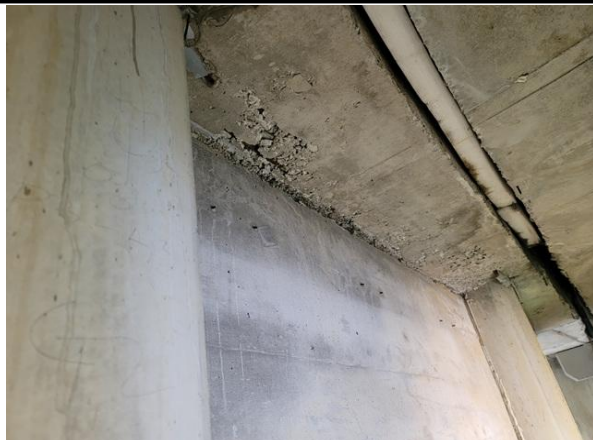
| 손상현황 | • S3 재료분리 (0.5m×0.2m) | 손상현황 | • S3 철근노출 (0.1m×0.5m) |
| 원 인 | • 시공미흡, 다짐불량 | 원 인 | • 시공미흡, 다짐불량 |

| 조치방안 | • 단면보수 | 조치방안 | • 단면보수(방청) |

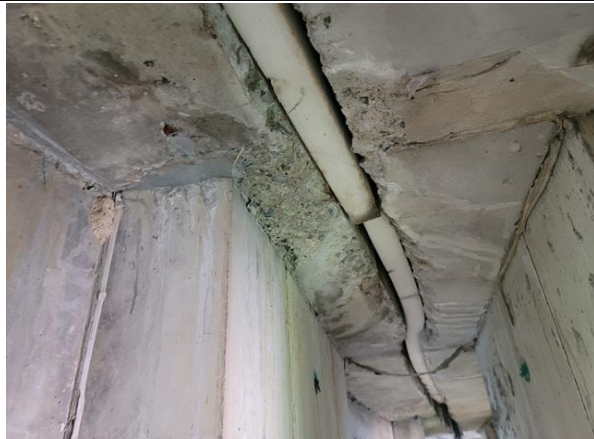
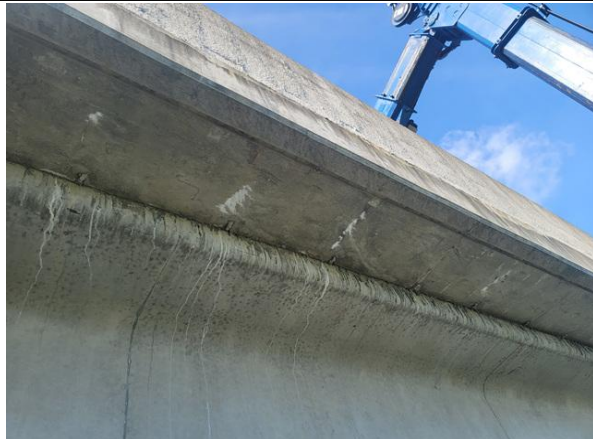
| 손상현황 | • S3 파손 (0.3m×1.0m) | 손상현황 | • S4 균열부백태 (0.1m×0.5m*16ea) |
| 원 인 | • 거푸집 탈거시 충격, 장기공용 등 | 원 인 | • 건조수축, 온도변화, 수분접촉 |

| 조치방안 | • 단면보수 | 조치방안 | • 표면처리 |

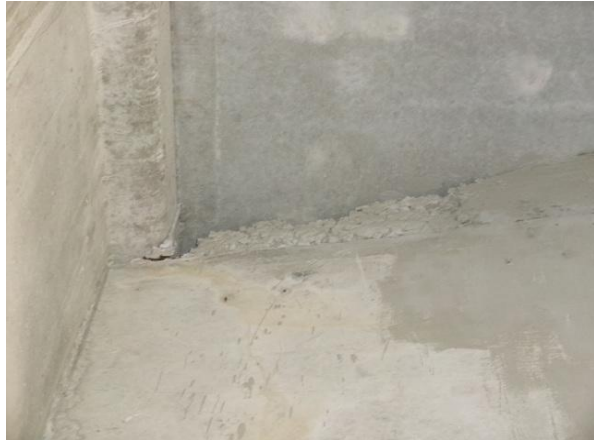
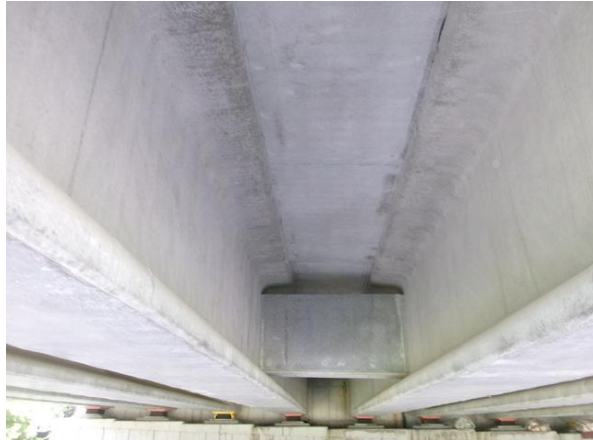
| 손상현황 | • S3-G4~5 재료분리 (0.2m×0.5m) | 손상현황 | • S4 가로보 상태양호 |
| 원 인 | • 시공미흡, 다짐불량 | 원 인 | — |

| 조치방안 | • 단면보수 | 조치방안 | — |

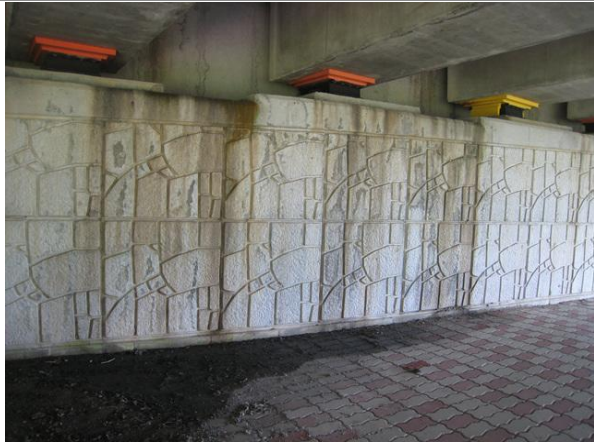
| 손상현황 | • A1 균열(0.2mm/0.3m) | 손상현황 | • A1 누수흔적(0.5m×2.5m×2ea) |
| 원 인 | • 건조수축, 온도변화, 거푸집 조기탈거 등 | 원 인 | • 우수유입 등 |

| 조치방안 | • 표면처리 | 조치방안 | • 표면처리 |

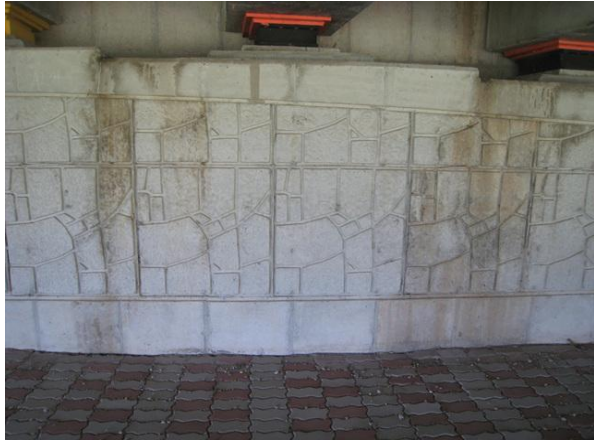
| 손상현황 | • A1 균열(0.3mm/0.5m) | 손상현황 | • A2 누수흔적(0.5m×2.5m×2ea) |
| 원 인 | • 건조수축, 온도변화, 거푸집 조기탈거 등 | 원 인 | • 우수유입 등 |

| 조치방안 | • 주입보수 | 조치방안 | • 표면처리 |

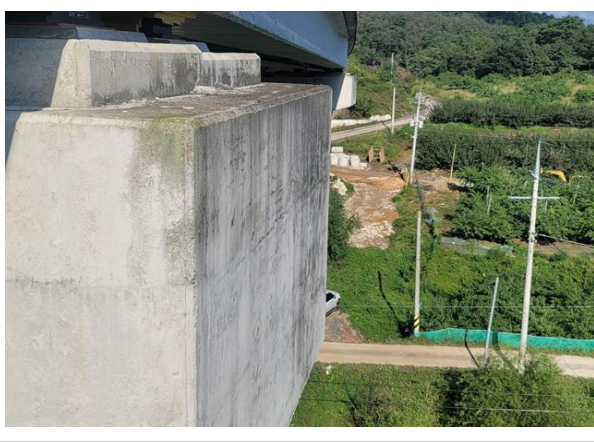
| 손상현황 | • P3 코핑부 망상균열(8.0m×2.0m) | 손상현황 | • P3 코핑부 망상균열(2.0m×1.5m) |
| 원 인 | • 건조수축, 온도변화, 거푸집 조기탈거 등 | 원 인 | • 건조수축, 온도변화, 거푸집 조기탈거 등 |

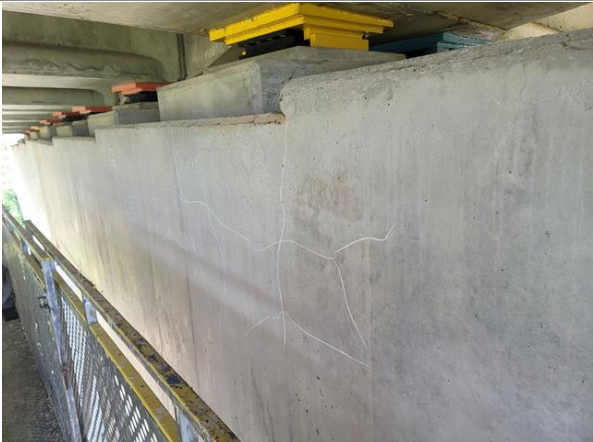
| 손상현황 | • P1 코핑부 망상균열(8.0m×2.0m) | 손상현황 | • P1 코핑부 균열부백태(0.2m×0.5m) |
| 원 인 | • 건조수축, 온도변화, 거푸집 조기탈거 등 | 원 인 | • 장기공용, 수분접촉 |

| 조치방안 | • 표면처리 | 조치방안 | • 표면보수 |

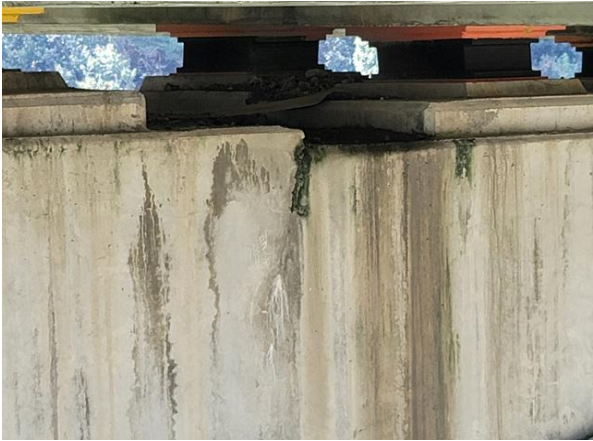
| 손상현황 | • P2 코핑부 균열(0.2mm/0.5m) | 손상현황 | • P2 코핑부 누수흔적(0.5m×2.0m) |
| 원 인 | • 건조수축, 온도변화, 거푸집 조기탈거 등 | 원 인 | • 장기공용, 수분접촉 |

| 조치방안 | • 표면처리 | 조치방안 | • 표면보수 |

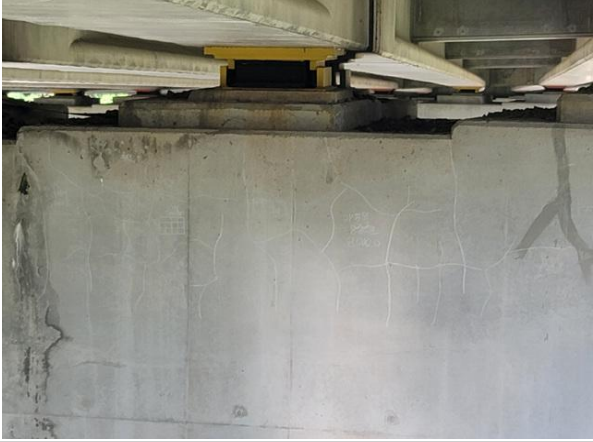
| 손상현황 | • P2 코핑부 망상균열(8.0m×2.0m) | 손상현황 | • P2 상부 폐콘크리트퇴적 |
| 원 인 | • 건조수축, 온도변화, 거푸집 조기탈거 등 | 원 인 | • 정비미흡 |

| 조치방안 | • 표면처리 | 조치방안 | • 정비 |

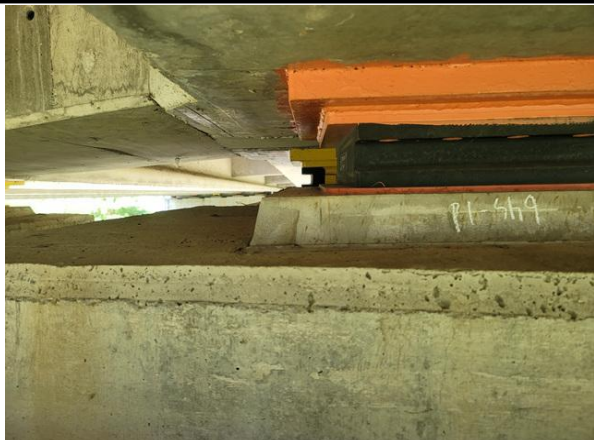
| 손상현황 | • P1-Sh8 콘크리트 균열(0.1mm/0.2m) | 손상현황 | • P1-Sh9 몰탈 박락(0.1m×0.1m) |
| 원 인 | • 건조수축, 온도변화 | 원 인 | • 외부충격 |

| 조치방안 | • 표면처리 | 조치방안 | • 단면보수 |

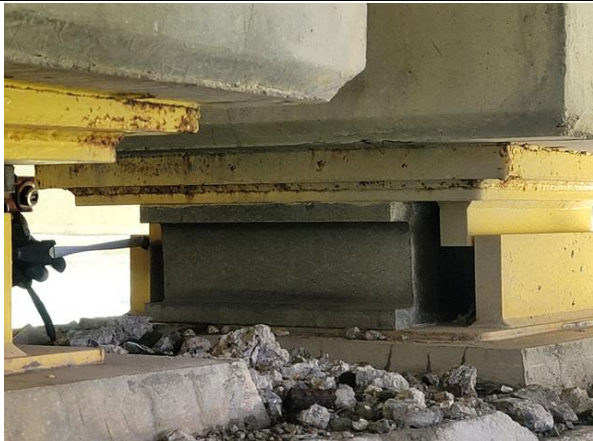
| 손상현황 | • P2-Sh3 플레이트 부식 | 손상현황 | • P2-Sh4 몰탈 박리(0.1m×0.1m) |
| 원 인 | • 장기공용, 습기흡착 | 원 인 | • 외부충격 |

| 조치방안 | • 재도장 | 조치방안 | • 단면보수 |

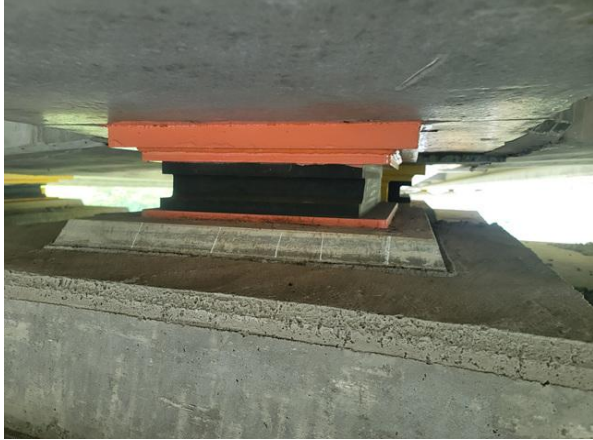
| 손상현황 | • P3-Sh9 몰탈 균열(0.1mm/0.3m) | 손상현황 | • P3-Sh8 몰탈 균열(0.1mm/0.3m) |
| 원 인 | • 건조수축, 온도변화 | 원 인 | • 건조수축, 온도변화 |

| 조치방안 | • 표면처리 | 조치방안 | • 표면처리 |

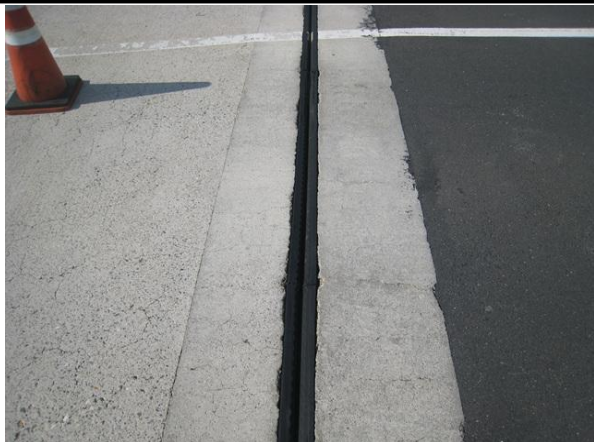
| 손상현황 | • A1 고무재 파손(1.0m) | 손상현황 | • A1 후타재 균열(0.1mm/0.5m) |
| 원 인 | • 장기공용, 열화 | 원 인 | • 장기공용, 열화, 건조수축 |

| 조치방안 | • 주의관찰 | 조치방안 | • 표면처리 |

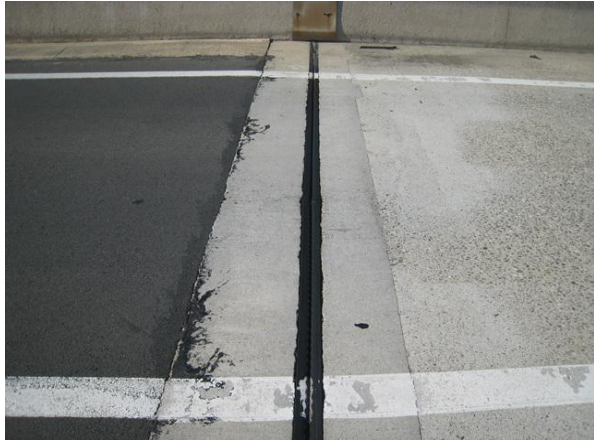
| 손상현황 | • P2 후타재 망상균열(0.4m×5.0m) | 손상현황 | • A2 후타재 망상균열(0.5m×3.0m) |
| 원 인 | • 장기공용, 열화, 건조수축 | 원 인 | • 장기공용, 열화, 건조수축 |

| 조치방안 | • 표면처리 | 조치방안 | • 표면처리 |

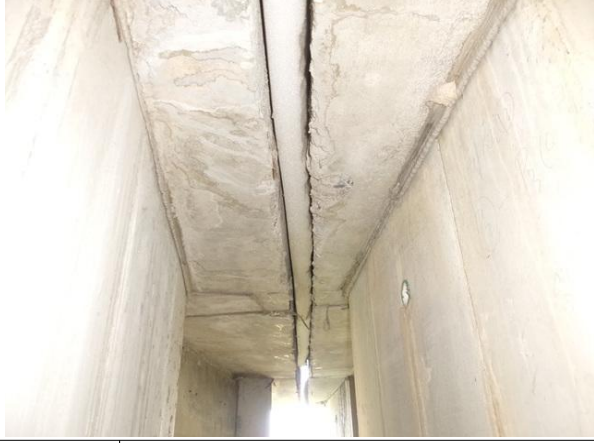
| 손상현황 | • P2 이물질 퇴적(0.5m) | 손상현황 | • P2 하부 상태양호 |

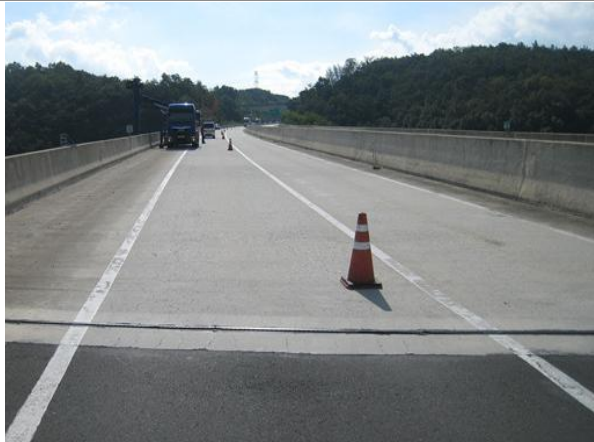
| 손상현황 | • S1 포장파손 (0.1m×0.1m) | 손상현황 | • S1 망상균열 (40.0m×6.0m) |
| 원 인 | • 장기공용, 중차량 반복통행 | 원 인 | • 장기공용, 건조수축, 중차량 반복통행 |

| 조치방안 | • 단면보수 | 조치방안 | • 표면처리 |
