## 01. 낙동JCT교

## 손상현황 사진

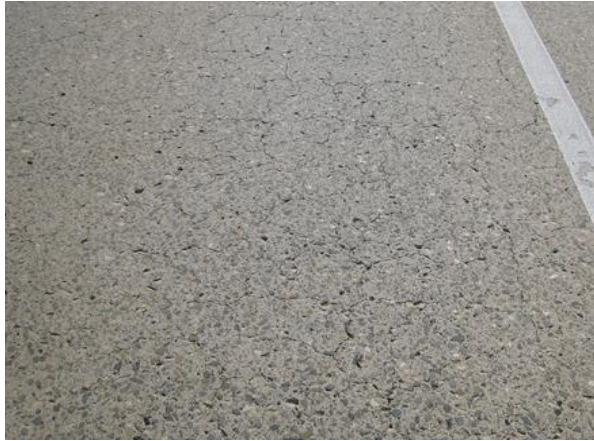
| 손상현황 | • S2 망상균열 (40.0m×6.0m) | 손상현황 | • S1 포장파손 (0.1m×0.1m) |
| 원 인 | • 장기공용, 건조수축, 중차량 반복통행 | 원 인 | • 장기공용, 중차량 반복통행 |

| 조치방안 | • 표면처리 | 조치방안 | • 단면보수 |

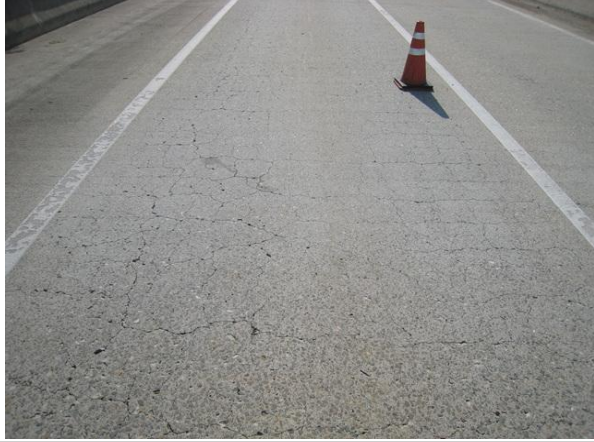
| 손상현황 | • S3 망상균열 (40.0m×6.0m) | 손상현황 | • S4 망상균열 (40.0m×6.0m) |
| 원 인 | • 장기공용, 건조수축, 중차량 반복통행 | 원 인 | • 장기공용, 건조수축, 중차량 반복통행 |

| 조치방안 | • 표면처리 | 조치방안 | • 표면처리 |

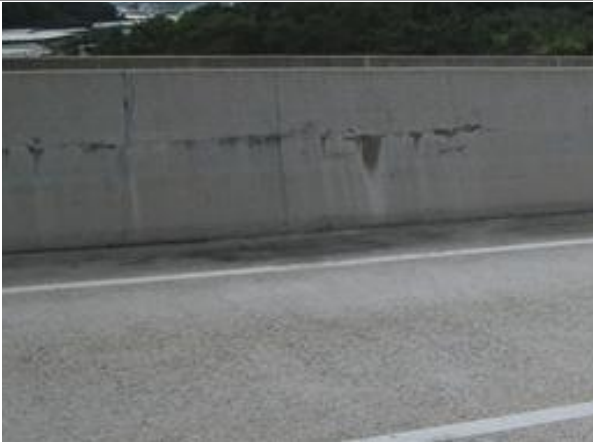
| 손상현황 | • S1 방호벽 균열부백태(0.2m×3.0m) | 손상현황 | • S2 방호벽 균열(0.2mm/1.5m) |
| 원 인 | • 장기공용, 수분접촉 | 원 인 | • 건조수축, 장기공용 |

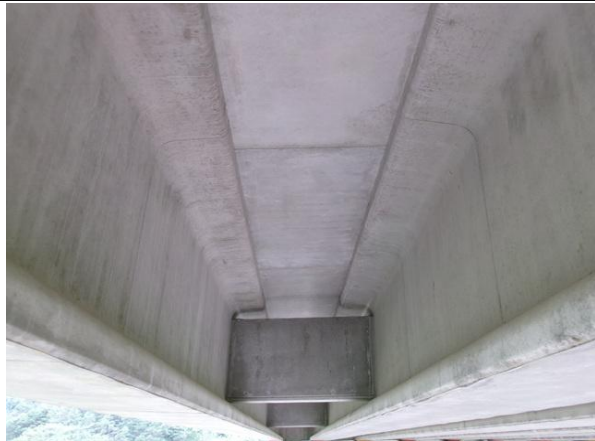
| 손상현황 | • S2-G5 망상균열(2.0m×2.0m) | 손상현황 | • 거더 상태양호 |

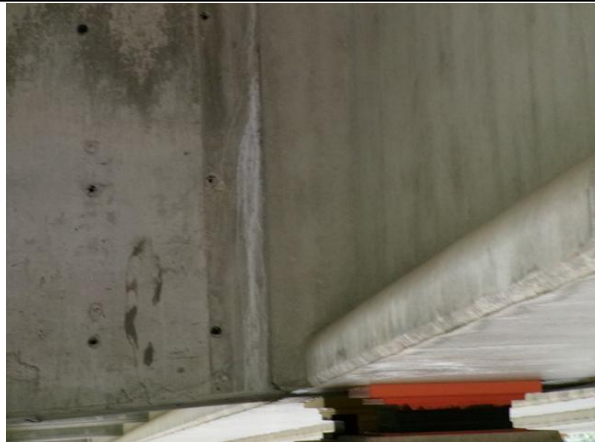
| 손상현황 | • S2-G4~5 재료분리(0.5m×0.5m) | 손상현황 | • S4-G2~3 백태(0.2m×1.0m) |
| 원 인 | • 시공미흡, 다짐불량 | 원 인 | • 장기공용, 수분접촉 |

| 조치방안 | • 단면보수 | 조치방안 | • 표면처리 |

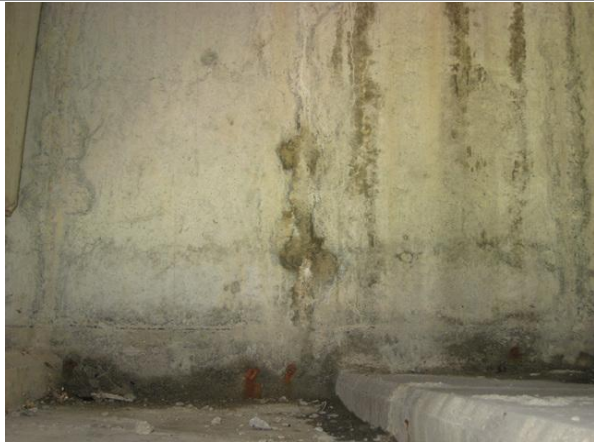
| 손상현황 | • A1 균열(0.3mm/0.5m) | 손상현황 | • A1 백태(0.1m×0.2m) |
| 원 인 | • 건조수축, 온도변화, 거푸집 조기탈거 등 | 원 인 | • 장기공용, 우수유입 등 |

| 조치방안 | • 주입보수 | 조치방안 | • 표면처리 |

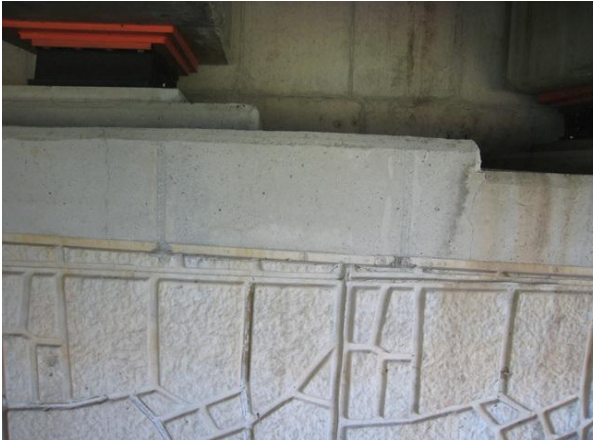
| 손상현황 | • A2 균열(0.2mm/0.5m) | 손상현황 | • A2 망상균열(1.0m×1.0m) |
| 원 인 | • 건조수축, 온도변화, 거푸집 조기탈거 등 | 원 인 | • 건조수축, 온도변화, 거푸집 조기탈거 등 |

| 조치방안 | • 표면처리 | 조치방안 | • 표면처리 |

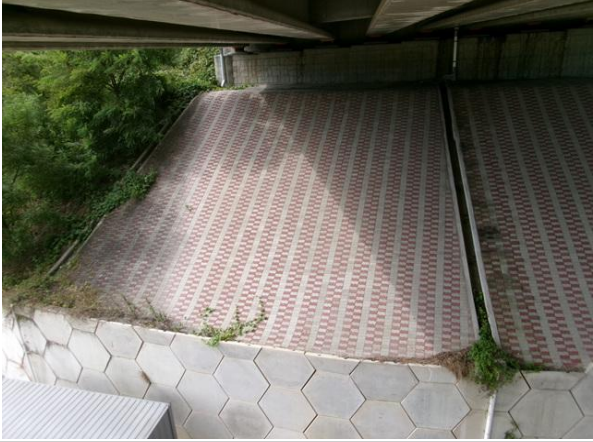
| 손상현황 | • A1 법면 상태양호 | 손상현황 | • A2 법면 상태양호 |

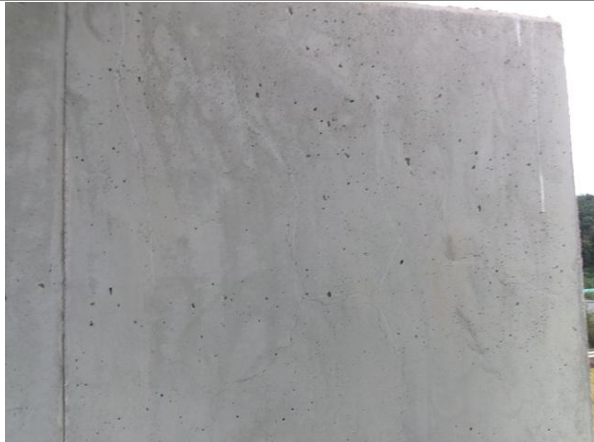
| 손상현황 | • P1 코핑부 균열(0.2mm/0.5m) | 손상현황 | • P1 코핑부 망상균열(1.0m×1.0m) |
| 원 인 | • 건조수축, 온도변화, 거푸집 조기탈거 등 | 원 인 | • 건조수축, 온도변화, 거푸집 조기탈거 등 |

| 조치방안 | • 표면처리 | 조치방안 | • 표면처리 |

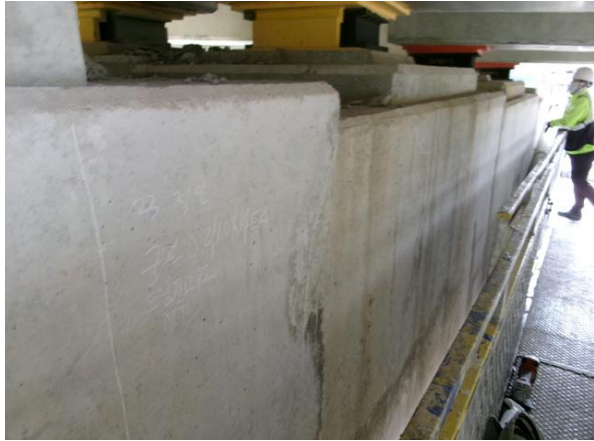
| 손상현황 | • P1 코핑부 망상균열(5.0m×1.5m) | 손상현황 | • P2 코핑부 균열(0.2mm/1.0m*14ea) |
| 원 인 | • 건조수축, 온도변화, 거푸집 조기탈거 등 | 원 인 | • 건조수축, 온도변화, 거푸집 조기탈거 등 |

| 조치방안 | • 표면처리 | 조치방안 | • 표면처리 |

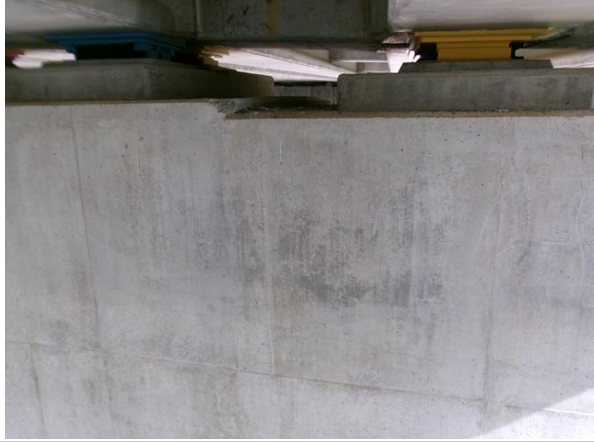
| 손상현황 | • P2 상부 폐콘크리트퇴적 | 손상현황 | • P3 코핑부 망상균열(8.0m×2.0m) |
| 원 인 | • 정비미흡 | 원 인 | • 건조수축, 온도변화, 거푸집 조기탈거 등 |

| 조치방안 | • 정비 | 조치방안 | • 표면처리 |

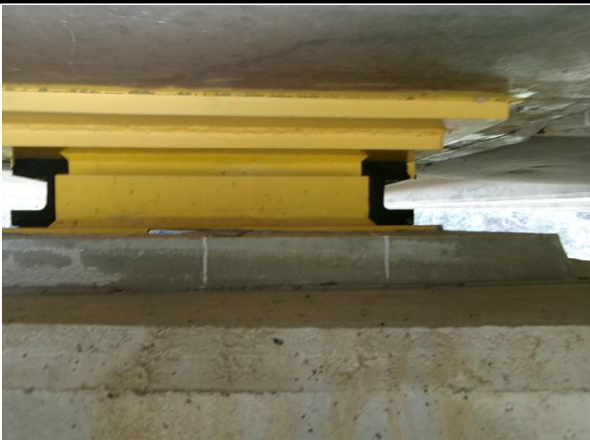
| 손상현황 | • P1-Sh2 몰탈 균열(0.1mm/0.2m) | 손상현황 | • P2-Sh2 몰탈 박락(0.1m×0.1m) |
| 원 인 | • 건조수축, 온도변화 | 원 인 | • 외부충격 |

| 조치방안 | • 표면처리 | 조치방안 | • 단면보수 |

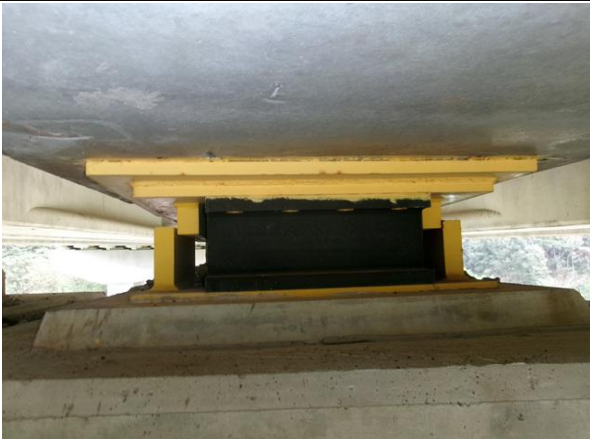
| 손상현황 | • P2-Sh3 스톱퍼 간섭 | 손상현황 | • P3-Sh1 몰탈 균열(0.2mm/0.3m) |
| 원 인 | • 장기공용, 횡방향 밀림 | 원 인 | • 건조수축, 온도변화 |

| 조치방안 | • 주의관찰 | 조치방안 | • 표면처리 |

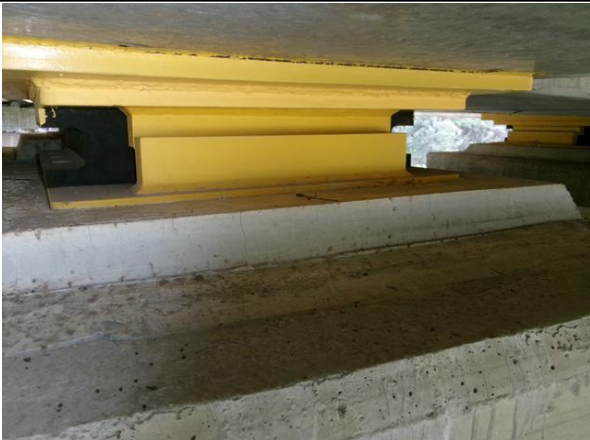
| 손상현황 | • P3-Sh2 몰탈 균열(0.2mm/0.3m) | 손상현황 | • P3-Sh3 콘크리트 균열(0.1mm/0.3m) |
| 원 인 | • 건조수축, 온도변화 | 원 인 | • 건조수축, 온도변화 |

| 조치방안 | • 표면처리 | 조치방안 | • 표면처리 |

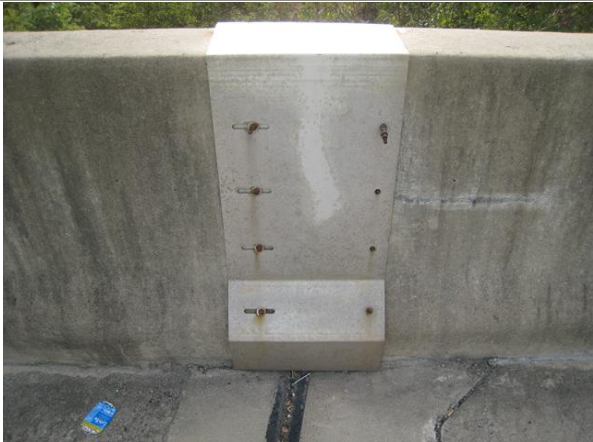
| 손상현황 | • A1 접속부 이격(1.0m) | 손상현황 | • A1 차수판 볼트탈락(3ea) |
| 원 인 | • 장기공용, 우수유입 | 원 인 | • 장기공용, 온도변화 |

| 조치방안 | • 주의관찰 | 조치방안 | • 정비 |

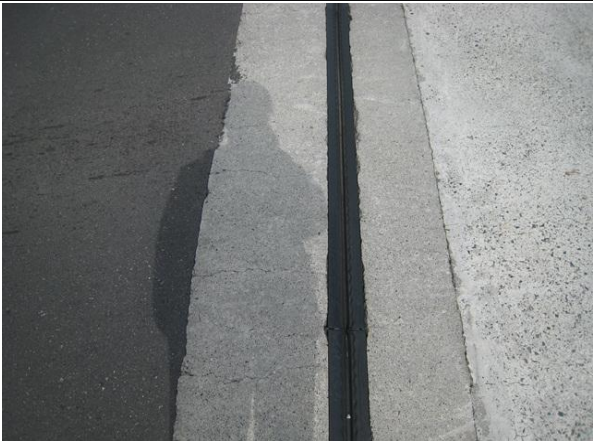
| 손상현황 | • A1 후타재 균열(0.1mm/0.5m) | 손상현황 | • P2 이물질 퇴적(1.0m) |
| 원 인 | • 장기공용, 열화, 건조수축 | 원 인 | • 장기공용, 비산먼지퇴적 |

| 조치방안 | • 표면처리 | 조치방안 | • 정비 |

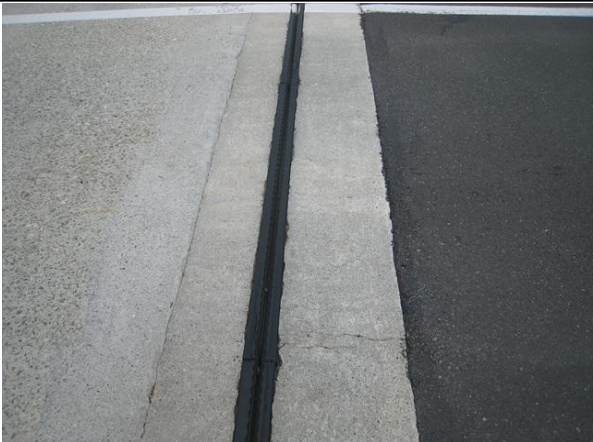
| 손상현황 | • A2 후타재 균열(0.2mm/0.5m) | 손상현황 | • A2 고무재 파손(1.0m) |
| 원 인 | • 장기공용, 열화, 건조수축 | 원 인 | • 장기공용, 열화 |

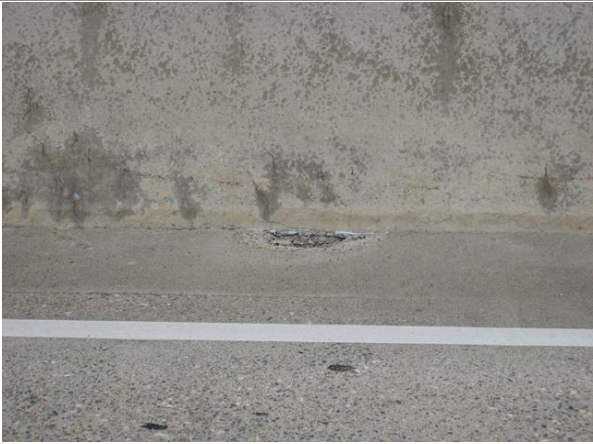
| 손상현황 | • S2 포장박리 (0.5m×0.3m) | 손상현황 | • S3 포장박리 (0.5m×1.0m) |
| 원 인 | • 장기공용, 중차량 반복통행 | 원 인 | • 장기공용, 건조수축, 중차량 반복통행 |

| 조치방안 | • 단면보수 | 조치방안 | • 표면처리 |

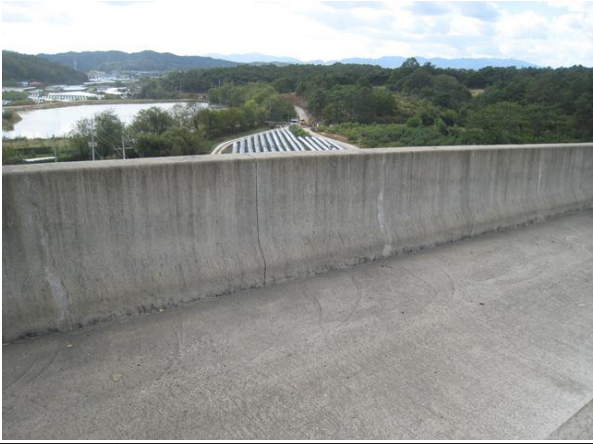
| 손상현황 | • S3 방호벽 균열부백태 (0.1m×1.0m) | 손상현황 | • S3 방호벽 균열 (0.2mm/20.0m) |
| 원 인 | • 장기공용, 수분접촉 | 원 인 | • 건조수축, 장기공용 |

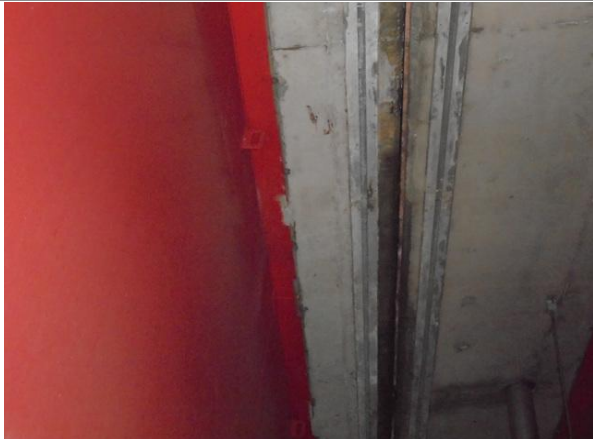
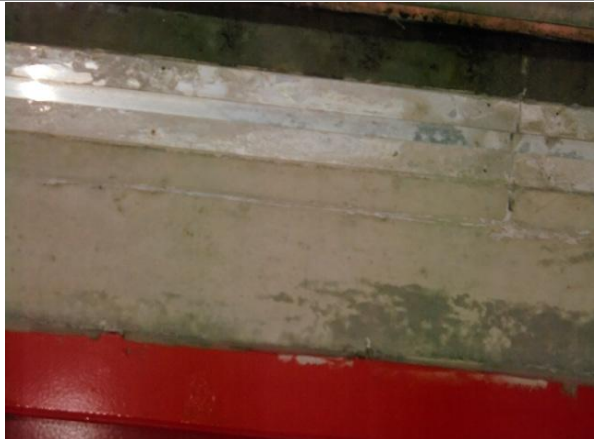
| 손상현황 | • S1 첩틸레버 균열(0.2mm/0.3m) | 손상현황 | • S1 첩틸레버 균열(0.2mm/0.3m) |
| 원 인 | • 건조수축, 온도변화, 거푸집 조기탈거 등 | 원 인 | • 건조수축, 온도변화, 거푸집 조기탈거 등 |

| 조치방안 | • 표면처리 | 조치방안 | • 표면처리 |

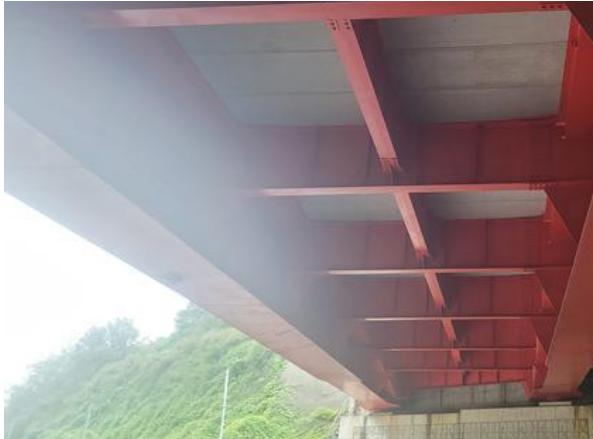
| 손상현황 | • S1-G1 거더외부 도장손상(3.0m×2.0m) | 손상현황 | • S1-G1 거더외부 도장손상(1.0m×1.0m) |
| 원 인 | • 외부충격 | 원 인 | • 외부충격 |

| 조치방안 | • 재도장 | 조치방안 | • 재도장 |

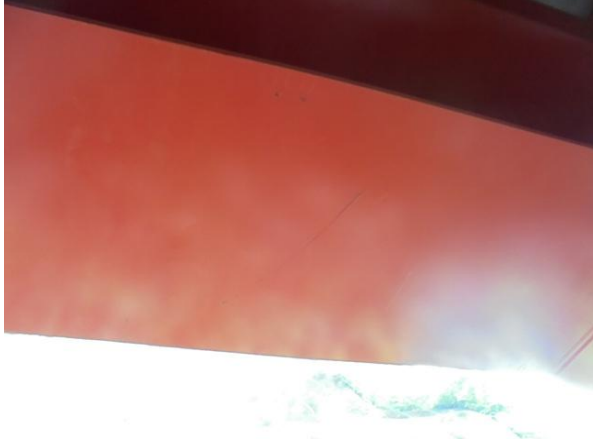
| 손상현황 | • S1-G1 거더외부 도장긫힘(0.1m×1.5m) | 손상현황 | • S1-G2 거더외부 도장박리(0.1m×0.2m) |
| 원 인 | • 외부충격 | 원 인 | • 외부충격, 공용기간 증가, 전처리미흡 |

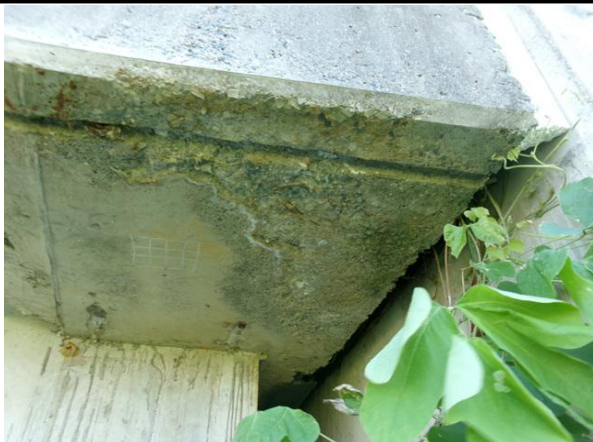
| 손상현황 | • S1 바닥판하면 표면열화 | 손상현황 | • 바닥판하면 상태양호 |
| 원 인 | • 건조수축, 온도변화, 거푸집 조기탈거 등 | 원 인 | — |

| 조치방안 | • 표면처리 | 조치방안 | — |

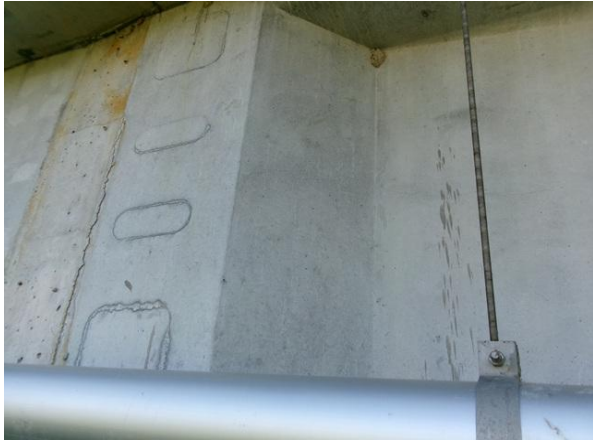
| 손상현황 | • S2-G1 거더 균열(폭0.3mm미만) | 손상현황 | • S11-G1 거더 망상균열(폭0.3mm미만) |
| 원 인 | • 건조수축, 온도변화, 거푸집 조기탈거 등 | 원 인 | • 건조수축, 온도변화, 거푸집 조기탈거 등 |

| 조치방안 | • 표면처리 | 조치방안 | • 표면처리 |

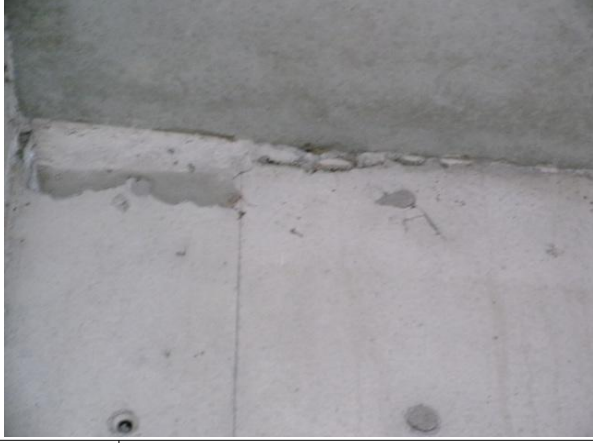
| 손상현황 | • S6 가로보 콘크리트 파손(0.1m×0.4m) | 손상현황 | • 가로보 상태양호 |
| 원 인 | • 접속부 시공미흡, 장기공용 | 원 인 | — |

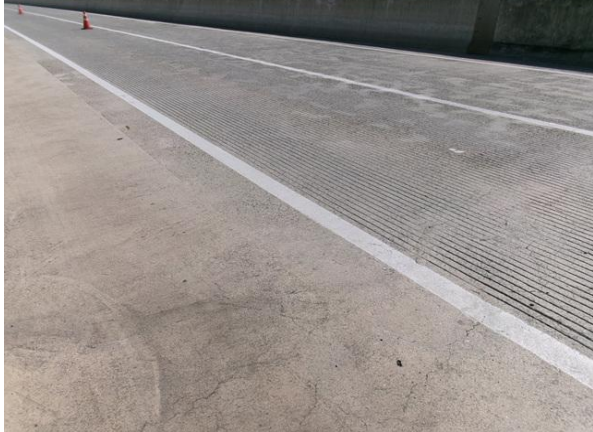
| <b>손상현황</b> • S1 망상균열 (35.0m×9.0m) | <b>손상현황</b> • S2 망상균열 (35.0m×9.0m) |
| <b>원 인</b> • 장기공용, 건조수축, 중차량 반복통행 | <b>원 인</b> • 장기공용, 건조수축, 중차량 반복통행 |

| <b>조치방안</b> • 표면처리 | <b>조치방안</b> • 표면처리 |

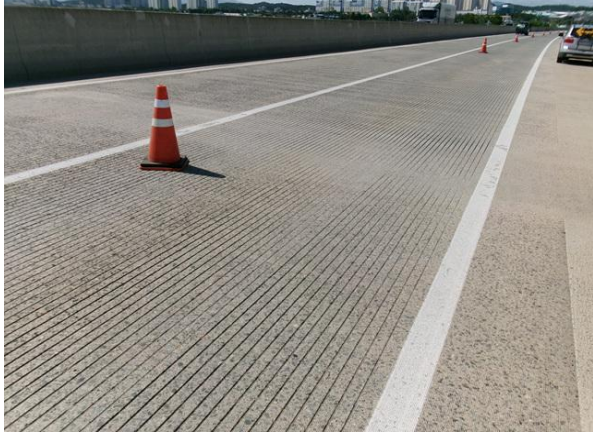
| <b>손상현황</b> • S4 망상균열 (35.0m×9.0m) | <b>손상현황</b> • S9 망상균열 (35.0m×9.0m) |
| <b>원 인</b> • 장기공용, 건조수축, 중차량 반복통행 | <b>원 인</b> • 장기공용, 건조수축, 중차량 반복통행 |

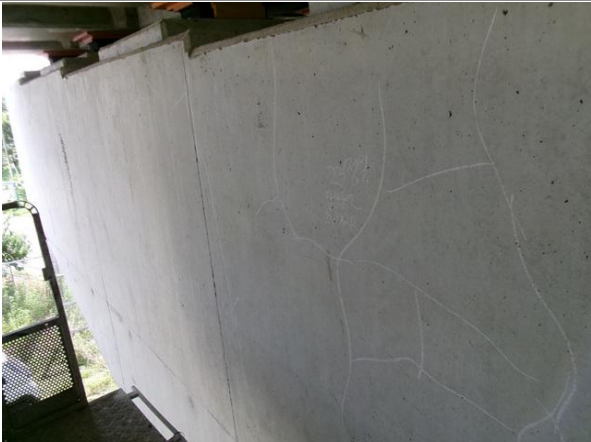
| 손상현황 | • P7 코핑부 망상균열 (8.0m×2.0m) | 손상현황 | • P9 코핑부 균열(0.3mm미만) |
| 원 인 | • 건조수축, 온도변화 | 원 인 | • 건조수축, 온도변화 |

| 조치방안 | • 표면처리 | 조치방안 | • 표면처리 |

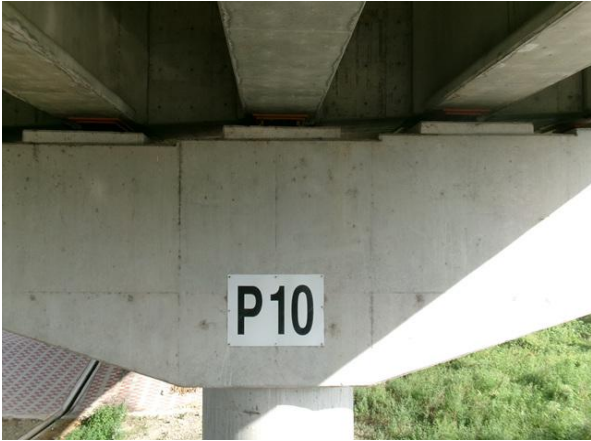
| 손상현황 | • P10 코핑부 망상균열 (10.0m×2.0m) | 손상현황 | • P8 백태 (0.2m×1.0m) |
| 원 인 | • 건조수축, 온도변화 | 원 인 | • 표면 우수유입, 장기공용 |

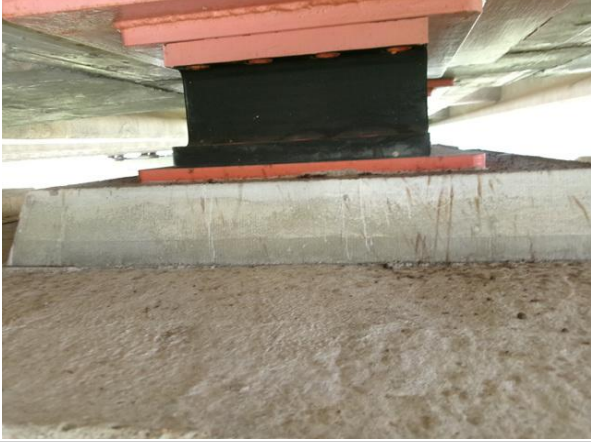
| 손상현황 | • P1-Sh4 무수축물탈 균열(0.3mm미만) | 손상현황 | • P5-Sh2 받침콘크리트 재료분리 (0.5m×0.1m) |
| 원 인 | • 시공초기 다짐부족 | 원 인 | • 건조수축, 온도변화 |

| 조치방안 | • 단면보수 | 조치방안 | • 표면처리 |

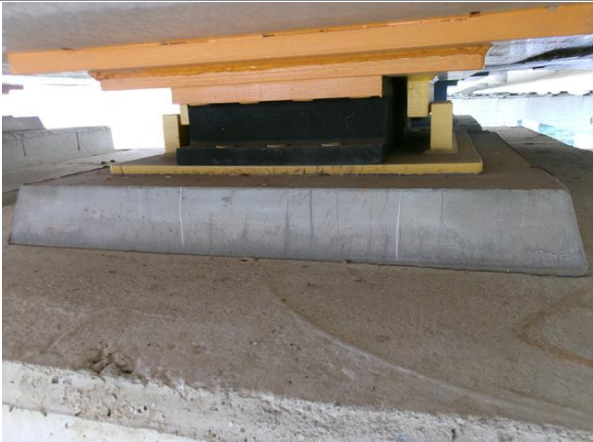
| 손상현황 | • P6-Sh8 무수축물탈 균열(0.3mm미만) | 손상현황 | • P6-Sh8 받침콘크리트 균열(0.3mm미만) |
| 원 인 | • 건조수축, 온도변화 | 원 인 | • 건조수축, 온도변화 |

| 조치방안 | • 표면처리 | 조치방안 | • 표면처리 |

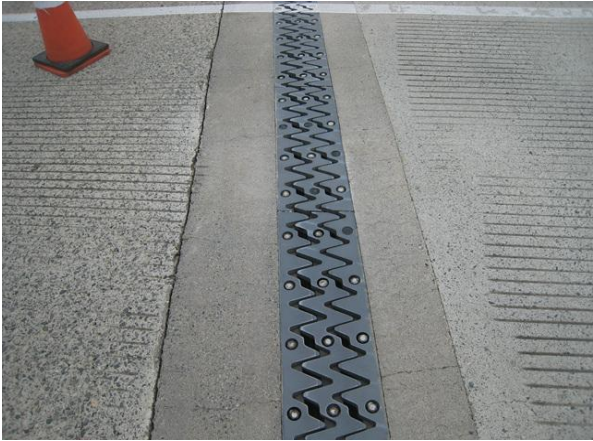
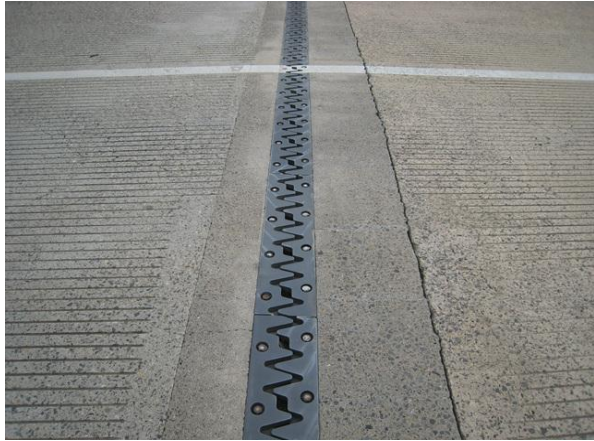
| 손상현황 | • A1 후타재 균열(0.3mm미만) | 손상현황 | • A2 후타재 균열(0.3mm미만) |
| 원 인 | • 차량윤하중, 건조수축 | 원 인 | • 차량윤하중, 건조수축 |

| 조치방안 | • 표면처리 | 조치방안 | • 표면처리 |

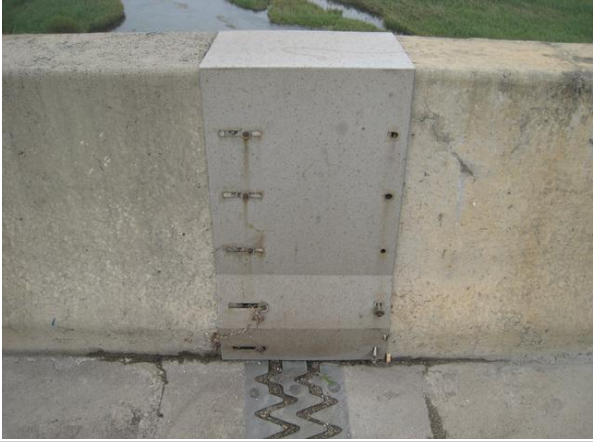
| 손상현황 | • P4 차수판 볼트 탈락 | 손상현황 | • P4 후타재 균열(0.3mm미만) |
| 원 인 | • 설치미흡, 외부충격 | 원 인 | • 차량윤하중, 건조수축 |

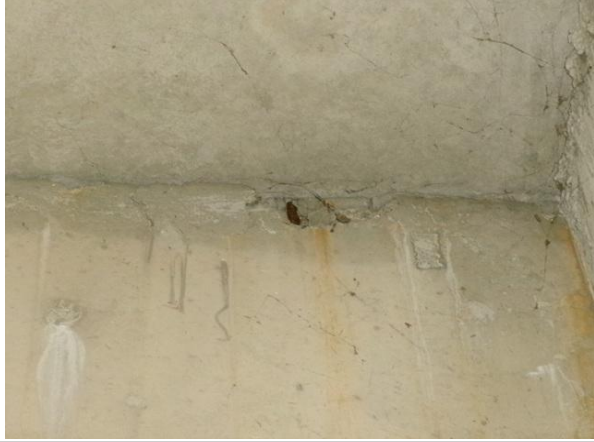
| 손상현황 | • S2 박락(0.3m×0.5m) | 손상현황 | • S2 박락 및 철근노출(0.3m×0.2m) |
| 원 인 | • 외부 충격 | 원 인 | • 다짐미흡, 피복부족 |

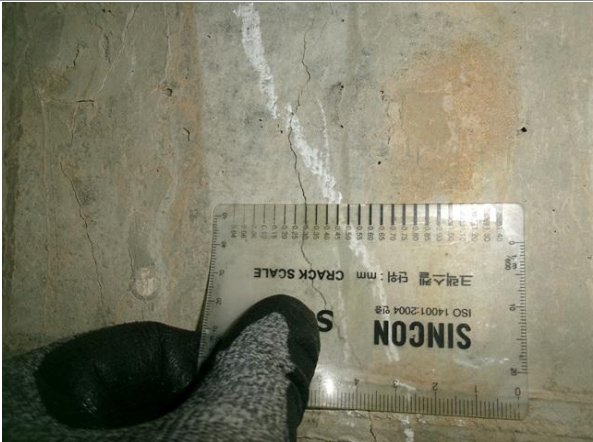
| <ul style="list-style-type: none"> <li>• A1 균열(0.3mm/2.0m)</li> <li>• 건조수축, 공용중 열화 등</li> <li>• 표면보수</li> </ul> | <ul style="list-style-type: none"> <li>• P2 폐콘크리트 퇴적(1.0m×1.0m)</li> <li>• 시공후 정리미흡</li> <li>• 정비</li> </ul> |

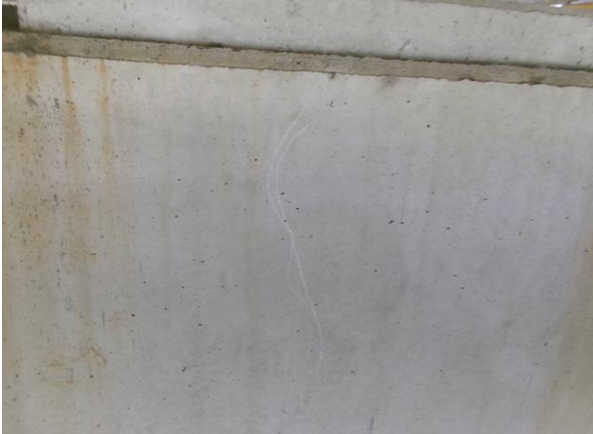
| <ul style="list-style-type: none"> <li>• P1 코핑부 균열(0.1mm/0.5m)</li> <li>• 초기 건조수축 등</li> <li>• 표면처리</li> </ul> | <ul style="list-style-type: none"> <li>• P2 코핑부 망상균열(1.0m×5.0m)</li> <li>• 초기 건조수축 등</li> <li>• 표면처리</li> </ul> |

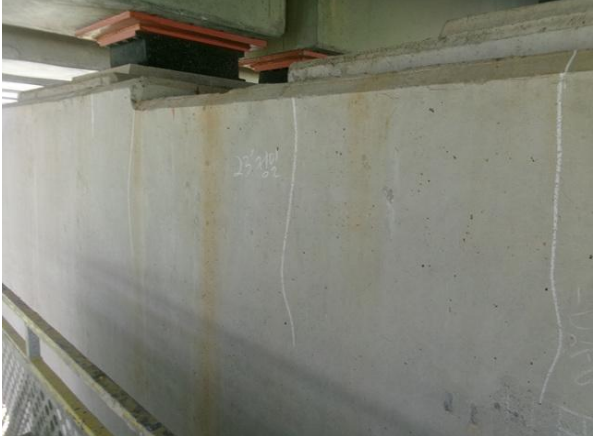
| <ul style="list-style-type: none"> <li>• P2 코핑부 균열(0.2mm/0.5m)</li> <li>• 초기 건조수축 등</li> <li>• 표면처리</li> </ul> | <ul style="list-style-type: none"> <li>• P2 코핑부 망상균열(10.0m×1.5m)</li> <li>• 초기 건조수축 등</li> <li>• 표면처리</li> </ul> |

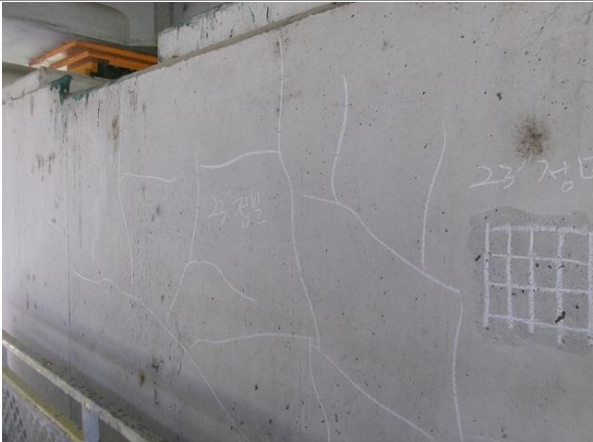
| 손상현황 | • P2 코핑부 망상균열(10.0m×1.5m) | 손상현황 | • P1-Sh9 몰탈 균열(0.1mm/0.2m) |
| 원 인 | • 초기 건조수축 등 | 원 인 | • 초기 건조수축 등 |

| 조치방안 | • 표면처리 | 조치방안 | • 표면처리 |

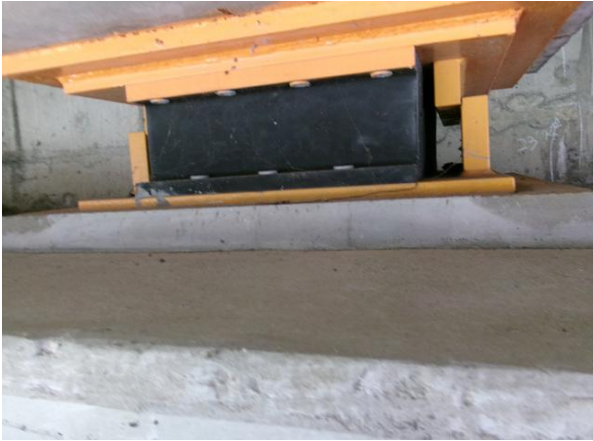
| 손상현황 | • A1-Sh3 몰탈 균열(0.1mm/0.2m) | 손상현황 | • P1-Sh7 몰탈 균열(0.1mm/0.2m) |
| 원 인 | • 초기 건조수축 등 | 원 인 | • 초기 건조수축 등 |

| 조치방안 | • 표면처리 | 조치방안 | • 표면처리 |

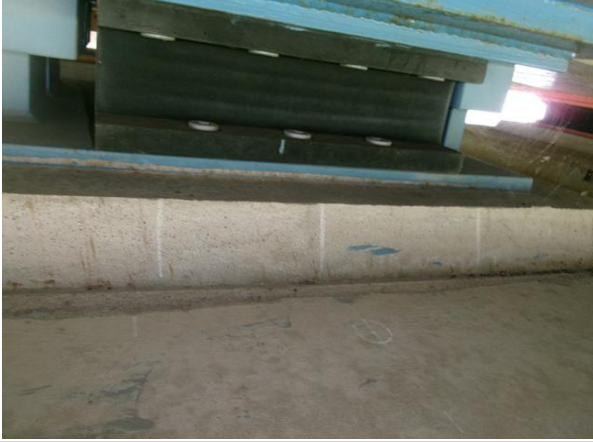
| 손상현황 | • P1-Sh8 몰탈 균열(0.1mm/0.2m) | 손상현황 | • P2-Sh7 재료분리(0.1m×0.5m) |
| 원 인 | • 초기 건조수축 등 | 원 인 | • 다짐미흡, 거푸집 조기탈영 등 |

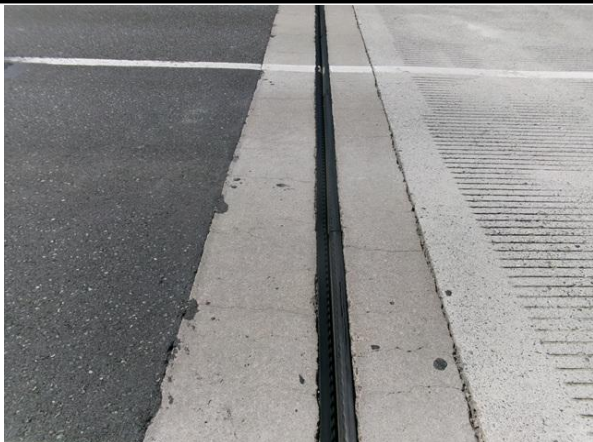
| 손상현황 | • A1 후타재 균열(0.2mm) | 손상현황 | • S4 망상균열(45.0m×8.0m) |
| 원 인 | • 초기 건조수축 등 | 원 인 | • 공용중 열화 |

| 조치방안 | • 표면처리 | 조치방안 | • 주의관찰 |

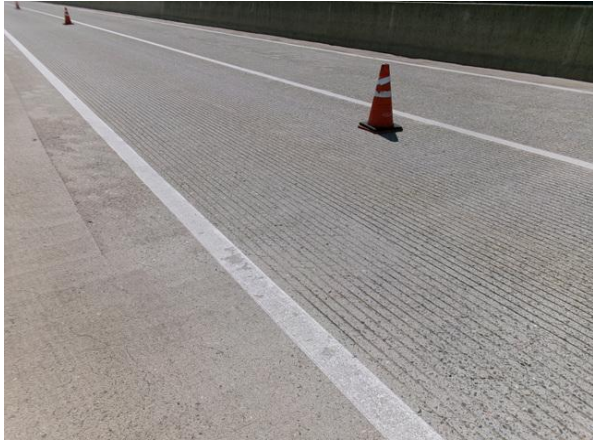
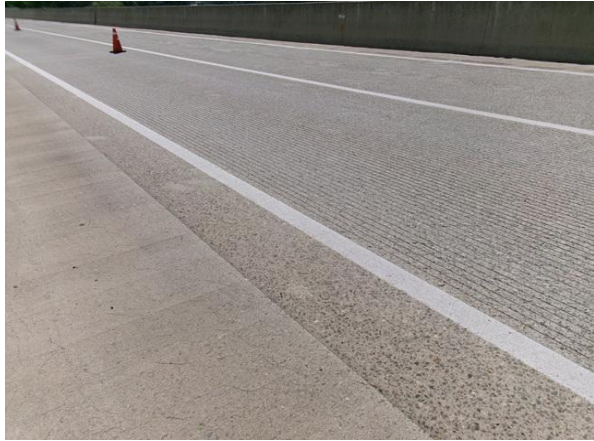
| 손상현황 | • S1 망상균열(45.0m×8.0m) | 손상현황 | • S2 망상균열(45.0m×8.0m) |
| 원 인 | • 공용중 열화 | 원 인 | • 공용중 열화 |

| 조치방안 | • 주의관찰 | 조치방안 | • 주의관찰 |

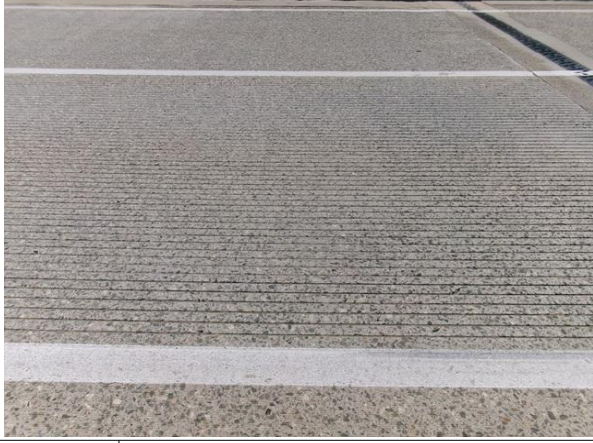
| 손상현황 | • S3 망상균열(45.0m×8.0m) | 손상현황 | • 배수시설 상태양호 |
| 원 인 | • 공용중 열화 | 원 인 | • - |

| 조치방안 | • 주의관찰 | 조치방안 | • - |

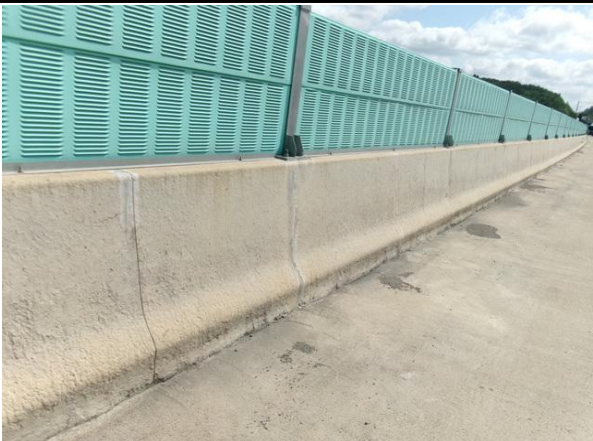
| 손상현황 | • S1 균열부 백태(0.2m×1.0m) | 손상현황 | • S1 중분대 균열부 백태(0.2m×1.0m) |
| 원 인 | • 외부 우수유입 | 원 인 | • 외부 우수유입 |

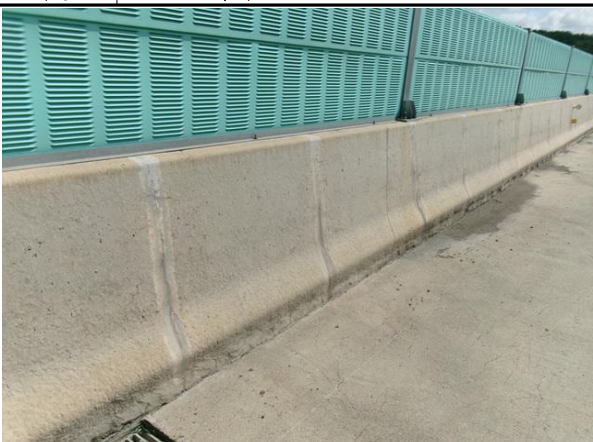
| 손상현황 | • S2 균열부 백태(0.2m×1.0m) | 손상현황 | • S4 균열부 백태(0.2m×1.0m) |
| 원 인 | • 외부 우수유입 | 원 인 | • 외부 우수유입 |

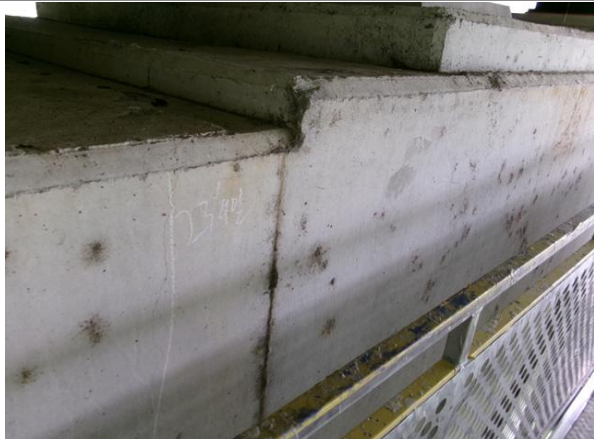
| 손상현황 | • A1 누수흔적 (3.5m×4.0m) | 손상현황 | • P3 코핑부 균열 (0.2mm/0.5m) |
| 원 인 | • 외부 우수유입 | 원 인 | • 초기 건조수축 등 |

| 조치방안 | • 표면처리 | 조치방안 | • 표면처리 |

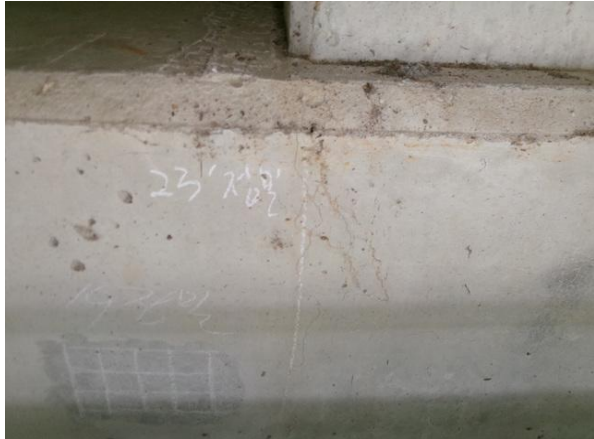
| 손상현황 | • P1 코핑부 균열 (0.2mm/0.5m) | 손상현황 | • P1 코핑부 균열 (0.2mm/0.5m) |
| 원 인 | • 초기 건조수축 등 | 원 인 | • 초기 건조수축 등 |

| 조치방안 | • 표면처리 | 조치방안 | • 표면처리 |

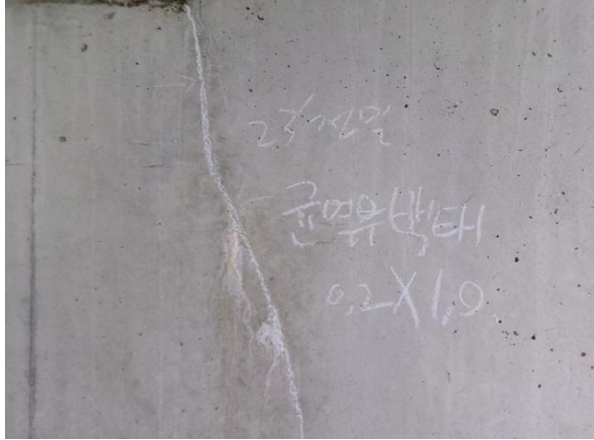
| 손상현황 | • P2 균열부 백태 (0.2m×1.0m) | 손상현황 | • P2 균열부 백태 (0.2m×1.0m) |
| 원 인 | • 외부 우수유입 | 원 인 | • 외부 우수유입 |

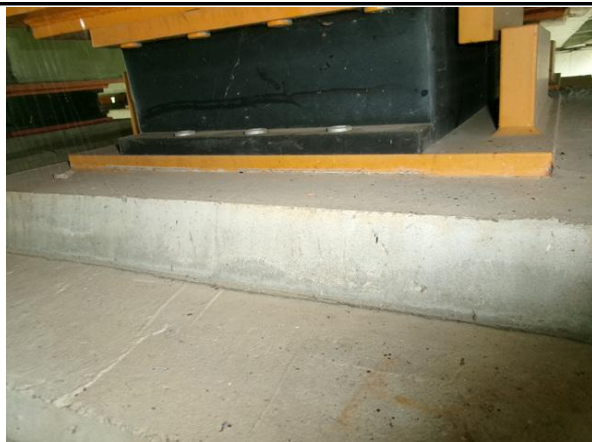
| 손상현황 | • P2-Sh3 균열(0.2mm/0.2m) | 손상현황 | • P3-Sh2 재료분리(0.1m×0.5m) |
| 원 인 | • 건조수축, 다짐미흡 등 | 원 인 | • 다짐미흡, 거푸집 조기탈영 등 |

| 조치방안 | • 표면처리 | 조치방안 | • 단면보수 |

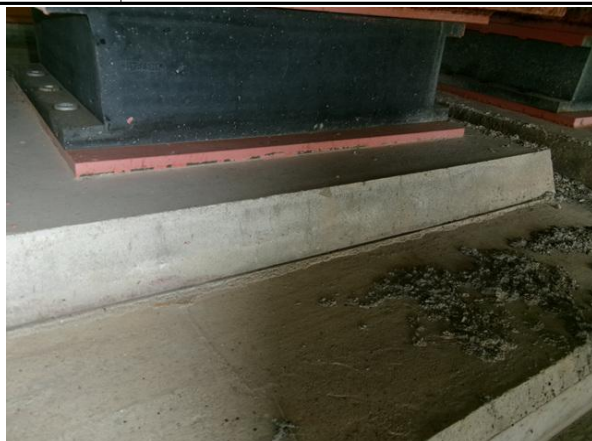
| 손상현황 | • P2-Sh4 균열(0.1mm/0.2m) | 손상현황 | • P2-Sh9 플레이트 부식 |
| 원 인 | • 건조수축, 다짐미흡 등 | 원 인 | • 외부 우수유입 |

| 조치방안 | • 표면처리 | 조치방안 | • 재도장 |

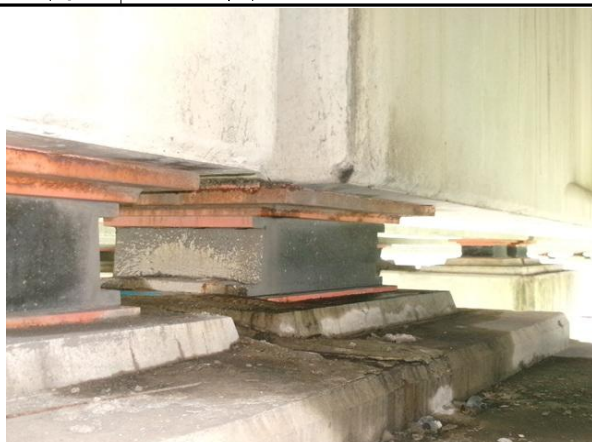
| 손상현황 | • P2-Sh6 플레이트 부식 | 손상현황 | • P3-Sh5 균열(0.2mm/0.2m) |
| 원 인 | • 외부 우수유입 | 원 인 | • 건조수축, 다짐미흡 등 |

| 조치방안 | • 재도장 | 조치방안 | • 표면처리 |

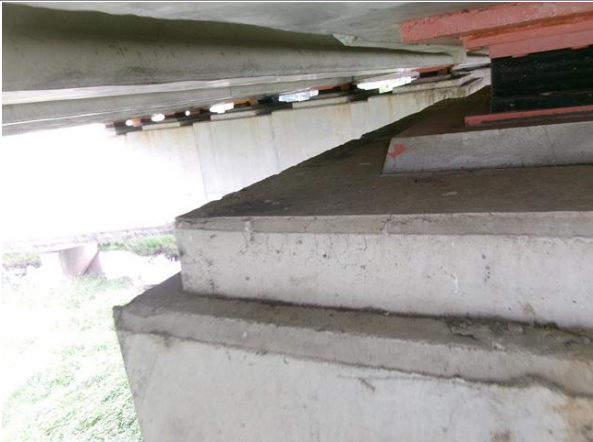
| 손상현황 | • P3-Sh5 망상균열(0.5m×0.5m) | 손상현황 | • P2 후타재 균열(0.2mm) |
| 원 인 | • 건조수축, 다짐미흡 등 | 원 인 | • 중차량, 공용중 열화 등 |

| 조치방안 | • 표면처리 | 조치방안 | • 표면처리 |

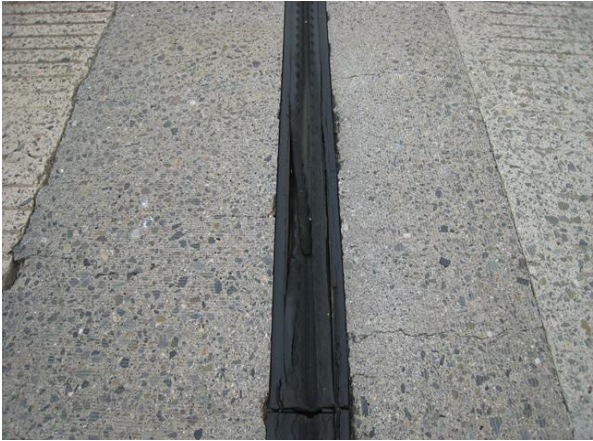
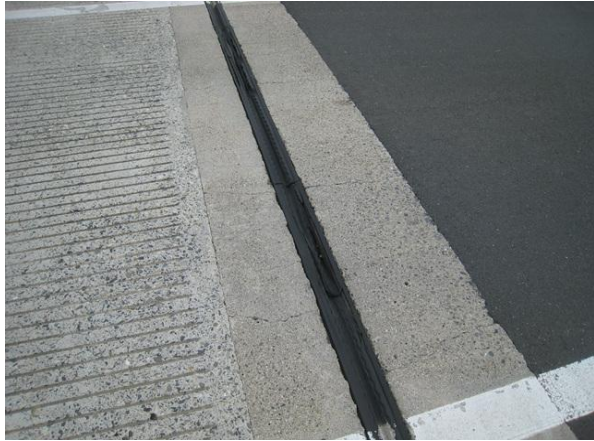
| 손상현황 | • A1 본체 고무재 파손 | 손상현황 | • A1 본체 고무재 파손 |
| 원 인 | • 공용중 열화 | 원 인 | • 공용중 열화 |

| 조치방안 | • 정비 | 조치방안 | • 정비 |

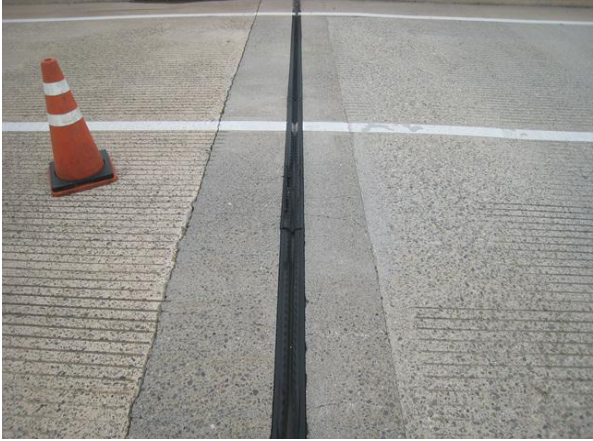
| 손상현황 | • A1 후타재 균열(0.2mm) | 손상현황 | • A2 후타재 균열(0.2mm) |
| 원 인 | • 중차량, 공용중 열화 등 | 원 인 | • 중차량, 공용중 열화 등 |

| 조치방안 | • 표면처리 | 조치방안 | • 표면처리 |

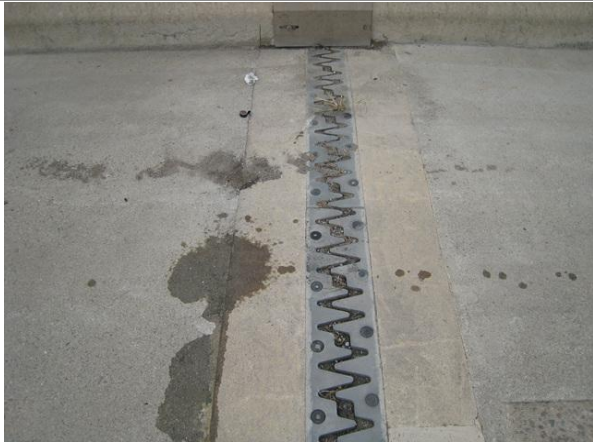
| 손상현황 | • P2 유간 토사퇴적 | 손상현황 | • P2 차수판 앵커탈락 |
| 원 인 | • 공용중 열화 등 | 원 인 | • 공용중 열화 |

| 조치방안 | • 청소 | 조치방안 | • 정비 |

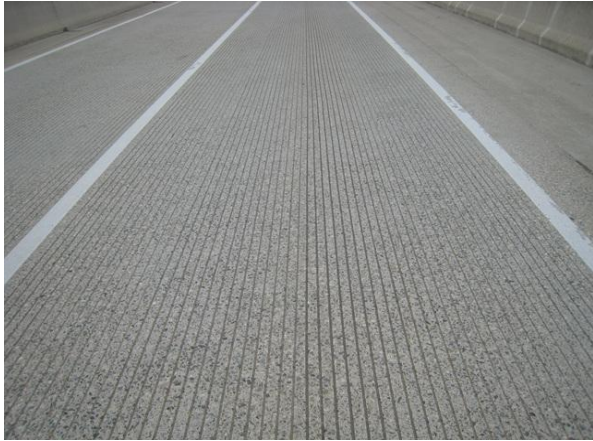
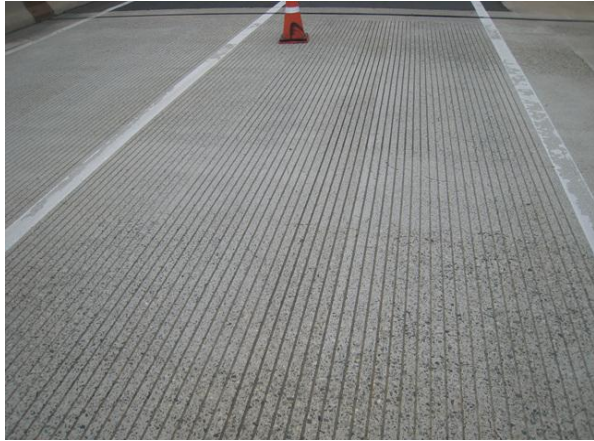
| 손상현황 | • S1 포장 망상균열(45.0m×5.0m) | 손상현황 | • S1 포장 망상균열(45.0m×5.0m) |
| 원 인 | • 중차량 통행, 공용중 열화 등 | 원 인 | • 중차량 통행, 공용중 열화 등 |

| 조치방안 | • 표면처리 | 조치방안 | • 표면처리 |

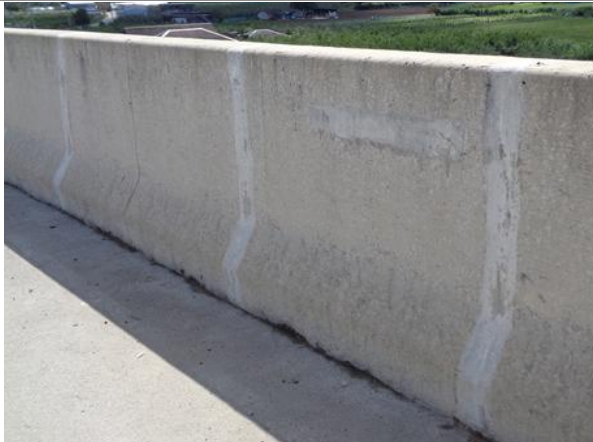
| 손상현황 | • S2 균열부 백태(0.2m×1.0m) | 손상현황 | • S3 균열부 백태(0.2m×1.0m) |
| 원 인 | • 외부 우수유입 | 원 인 | • 외부 우수유입 |

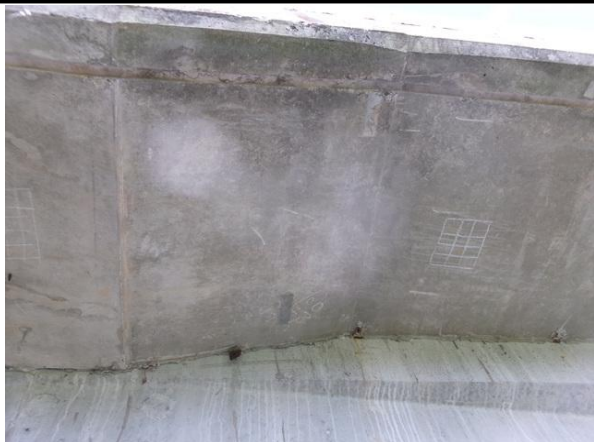
| 손상현황 | • S4 균열(0.2mm/1.0m) | 손상현황 | • S2 균열(0.1mm/1.0m) |
| 원 인 | • 건조수축, 공용중 열화 등 | 원 인 | • 건조수축, 공용중 열화 등 |

| 조치방안 | • 표면보수 | 조치방안 | • 표면보수 |

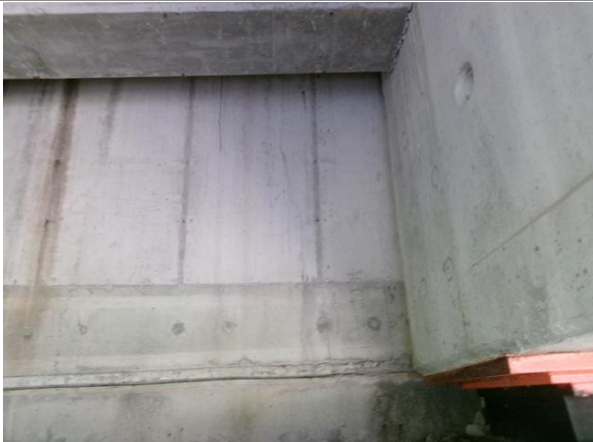
| 손상현황 | • A1 균열(0.2mm/0.5m) | 손상현황 | • A1 균열(0.2mm/2.0m) |
| 원 인 | • 건조수축, 공용중 열화 등 | 원 인 | • 건조수축, 공용중 열화 등 |

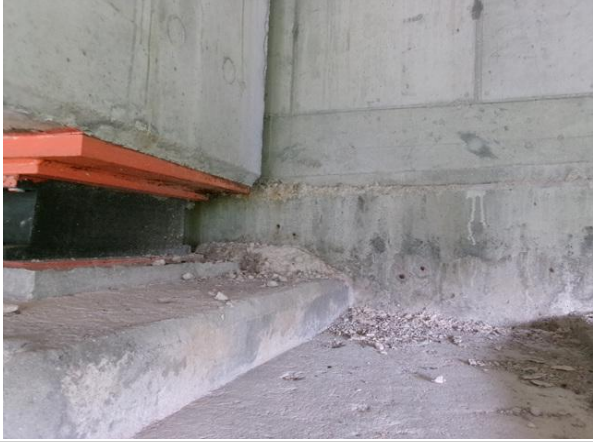
| 손상현황 | • A1 누수흔적(4.0m×4.0m) | 손상현황 | • A1 폐콘크리트 퇴적(0.5m×0.3m) |
| 원 인 | • 외부 우수유입 | 원 인 | • 공사 후 청소 미흡 |

| 조치방안 | • 표면보수 | 조치방안 | • 정비 |

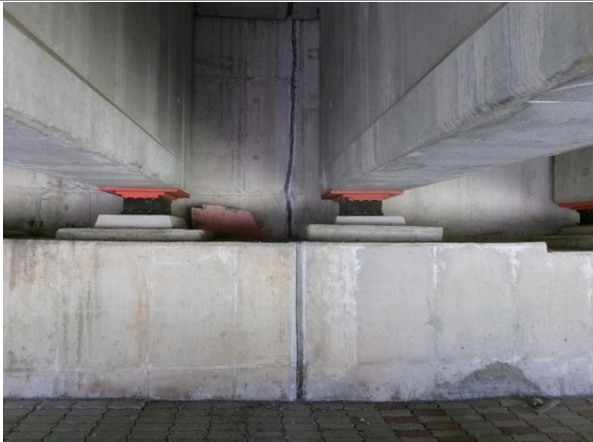
| 손상현황 | • A2 망상균열(1.0m×1.0m) | 손상현황 | • A2 실란트 파손 |
| 원 인 | • 건조수축, 공용중 열화 등 | 원 인 | • 공용중 열화 등 |

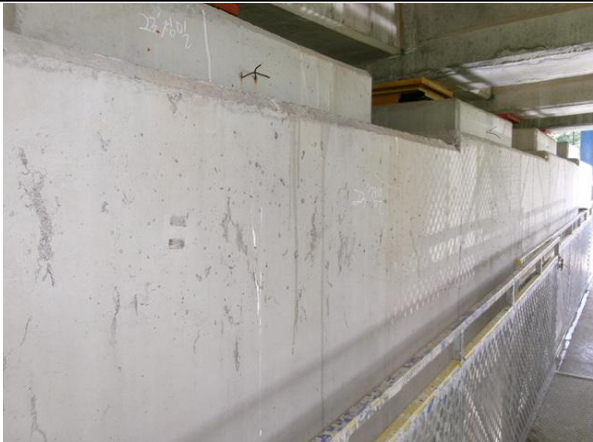
| 손상현황 | • P2 코핑부 망상균열(10.0m×2.0m) | 손상현황 | • P2 코핑부 표면박리(9.0m×1.0m) |
| 원 인 | • 초기 건조수축 등 | 원 인 | • 다짐미흡, 거푸집 조기탈영 등 |

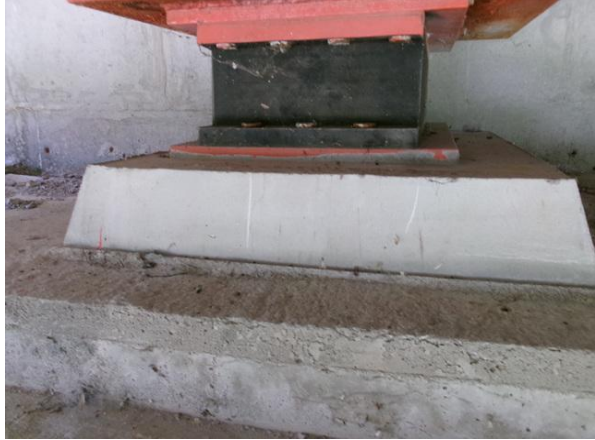
| 손상현황 | • A1-Sh3 플레이트 부식 | 손상현황 | • A2-Sh2 몰탈 균열(0.2mm/0.1m) |
| 원 인 | • 외부 우수유입 | 원 인 | • 초기 건조수축 등 |

| 조치방안 | • 재도장 | 조치방안 | • 표면처리 |

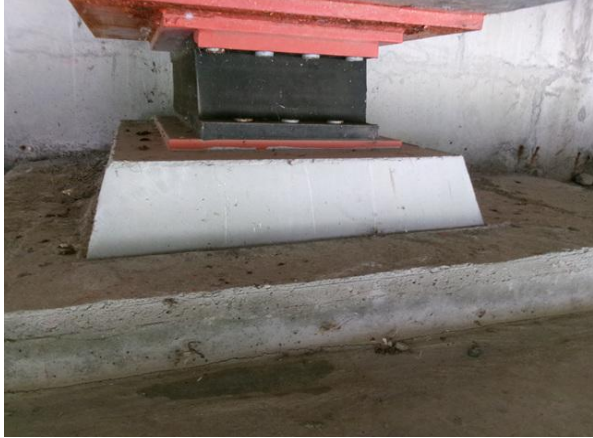
| <ul style="list-style-type: none"> <li>• A2-Sh4 몰탈 균열(0.1mm/0.1m)</li> <li>• 초기 건조수축 등</li> <li>• 표면처리</li> </ul> | <ul style="list-style-type: none"> <li>• P1-Sh8 플레이트 부식</li> <li>• 외부 우수유입</li> <li>• 재도장</li> </ul> |

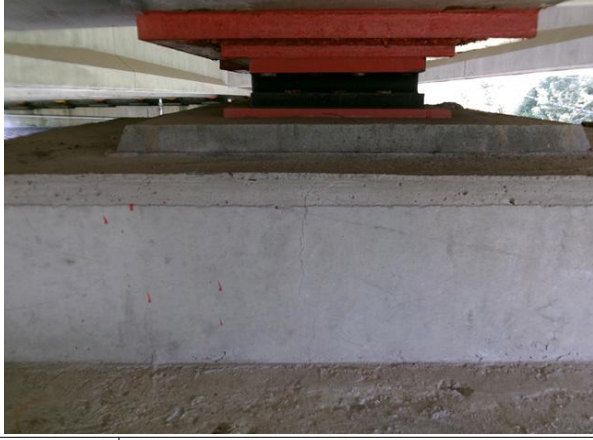
| <ul style="list-style-type: none"> <li>• P1-Sh7 균열(0.2mm/0.3m)</li> <li>• 초기 건조수축 등</li> <li>• 표면처리</li> </ul> | <ul style="list-style-type: none"> <li>• P1-Sh9 몰탈 균열(0.1mm/0.2m)</li> <li>• 초기 건조수축 등</li> <li>• 표면처리</li> </ul> |

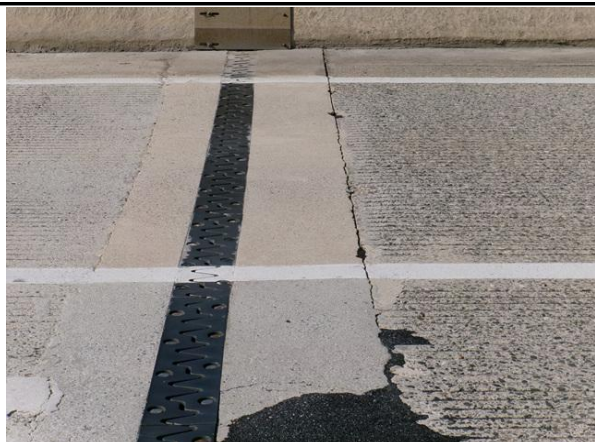
| 손상현황 | • A1 후타재 균열(0.2mm) | 손상현황 | • A1 후타재 균열(0.5m×2.0m) |
| 원 인 | • 초기 건조수축 등 | 원 인 | • 초기 건조수축 등 |

| 조치방안 | • 표면처리 | 조치방안 | • 표면처리 |

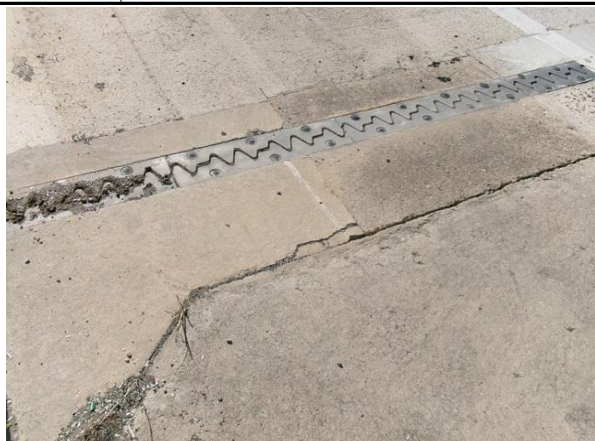
| 손상현황 | • A1 후타재 파손(0.1m×0.3m) | 손상현황 | • A2 후타재 균열(0.5m×3.0m) |
| 원 인 | • 중차량 통행, 공용중 열화 등 | 원 인 | • 초기 건조수축 등 |

| 조치방안 | • 단면보수 | 조치방안 | • 표면처리 |

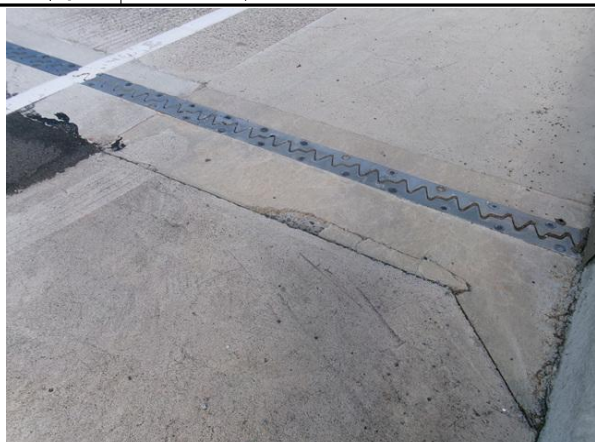
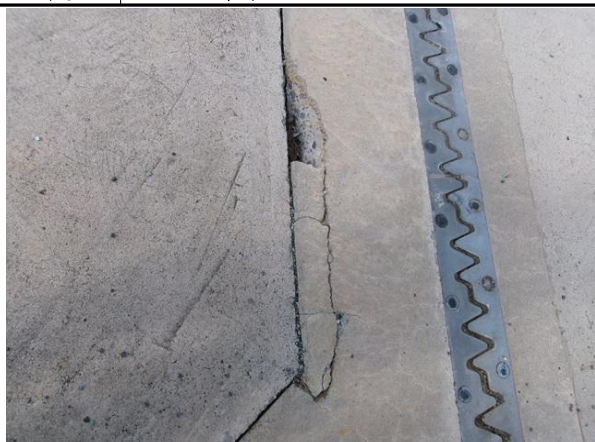
| 손상현황 | • A2 후타재 박락(0.2m×2.0m) | 손상현황 | • A2 후타재 박락(0.2m×2.0m) |
| 원 인 | • 중차량, 공용중 열화 등 | 원 인 | • 중차량, 공용중 열화 등 |

| 조치방안 | • 단면보수 | 조치방안 | • 단면보수 |

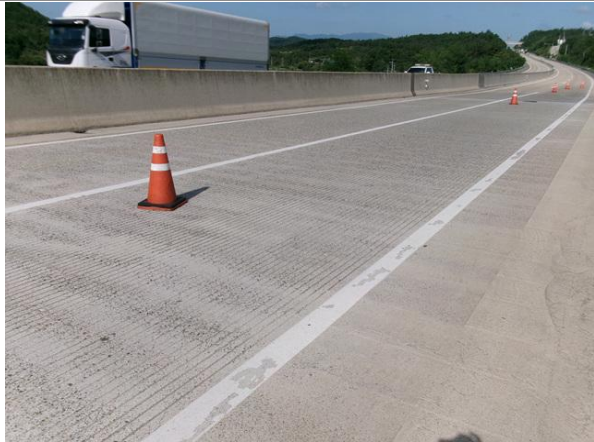
| 손상현황 | • S1 망상균열(30.0m×3.0m) | 손상현황 | • S1 망상균열(30.0m×7.0m) |
| 원 인 | • 공용중 열화 | 원 인 | • 공용중 열화 |

| 조치방안 | • 주의관찰 | 조치방안 | • 주의관찰 |

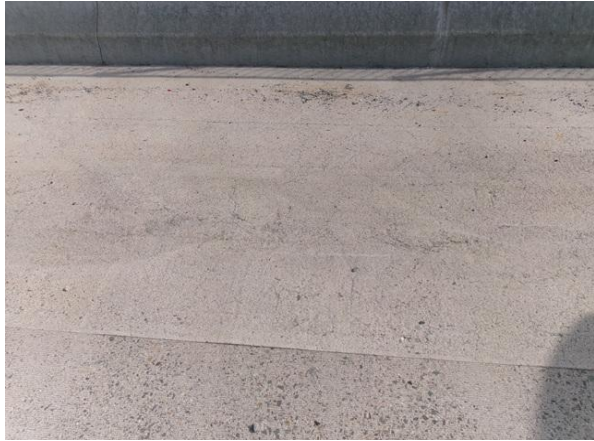
| 손상현황 | • S2 망상균열(30.0m×3.0m) | 손상현황 | • S2 재료분리(30.0m×7.0m) |
| 원 인 | • 공용중 열화 | 원 인 | • 공용중 열화 |

| 조치방안 | • 주의관찰 | 조치방안 | • 주의관찰 |

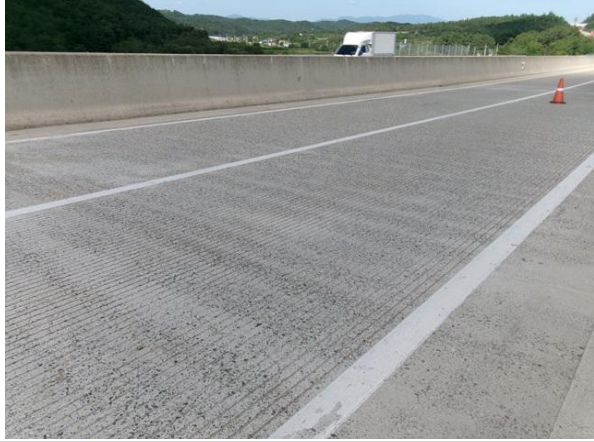
| 손상현황 | • S3 망상균열(30.0m×3.0m) | 손상현황 | • S3 재료분리(30.0m×7.0m) |
| 원 인 | • 공용중 열화 | 원 인 | • 공용중 열화 |

| 조치방안 | • 주의관찰 | 조치방안 | • 주의관찰 |
