## 01. 낙동JCT교

## 손상현황 사진

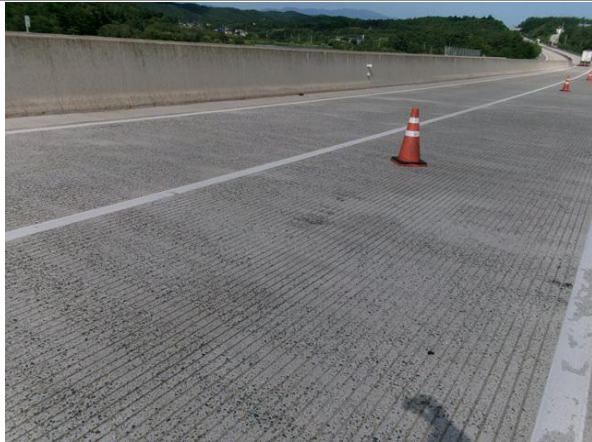
| 손상현황 | • S4 망상균열(30.0m×3.0m) | 손상현황 | • S4 재료분리(30.0m×7.0m) |
| 원 인 | • 공용중 열화 | 원 인 | • 공용중 열화 |

| 조치방안 | • 주의관찰 | 조치방안 | • 주의관찰 |

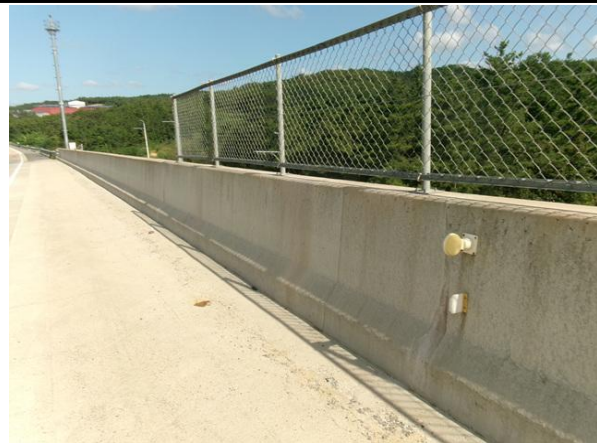
| 손상현황 | • S2 균열부 백태(0.2m×1.5m) |
| 원 인 | • 외부 우수유입 |

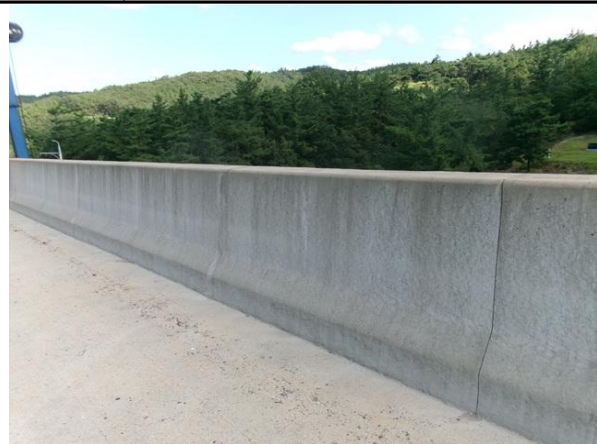
| 손상현황 | • S3 균열부 백태(0.2m×1.5m) |
| 원 인 | • 외부 우수유입 |

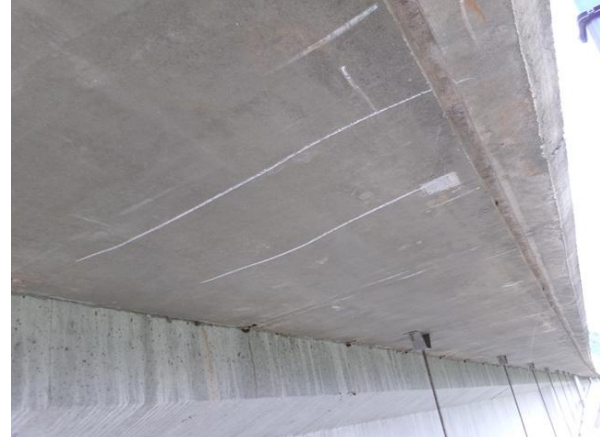
| <ul style="list-style-type: none"> <li>• S1 균열(0.1mm/1.0m)</li> <li>• 건조수축, 공용중 열화 등</li> </ul> | <ul style="list-style-type: none"> <li>• S1 균열(0.1mm/1.0m)</li> <li>• 건조수축, 공용중 열화 등</li> </ul> |

| <ul style="list-style-type: none"> <li>• 표면보수</li> </ul> | <ul style="list-style-type: none"> <li>• 표면보수</li> </ul> |

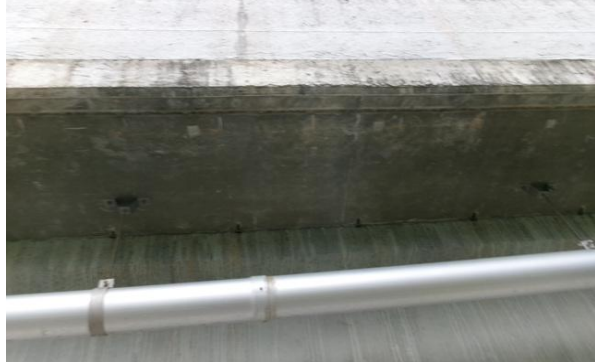
| <ul style="list-style-type: none"> <li>• S2 균열(0.1mm/1.0m)</li> <li>• 건조수축, 공용중 열화 등</li> </ul> | <ul style="list-style-type: none"> <li>• S3 균열(0.1mm/1.0m)</li> <li>• 건조수축, 공용중 열화 등</li> </ul> |

| <ul style="list-style-type: none"> <li>• 표면보수</li> </ul> | <ul style="list-style-type: none"> <li>• 표면보수</li> </ul> |

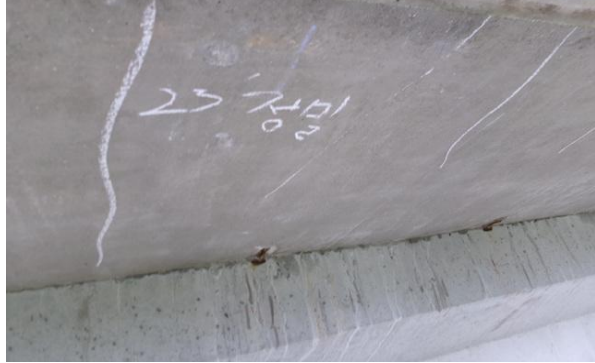
| <ul style="list-style-type: none"> <li>• S4 균열(0.1mm/1.0m)</li> <li>• 건조수축, 공용중 열화 등</li> </ul> | <ul style="list-style-type: none"> <li>• S1-G5 들뜸(0.1m×0.1m)</li> <li>• 시공미흡, 다짐미흡 등</li> </ul> |

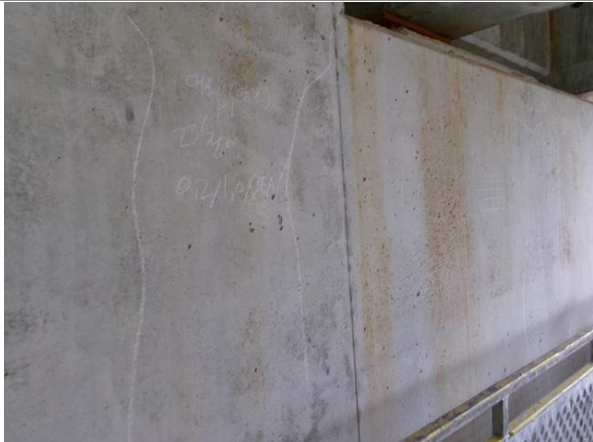
| 손상현황 | • P1 코핑부 균열(0.2mm/1.0m) | 손상현황 | • P1 기둥부 망상균열(5.0m×1.0m) |
| 원 인 | • 초기 건조수축 등 | 원 인 | • 초기 건조수축 등 |

| 조치방안 | • 표면처리 | 조치방안 | • 표면처리 |

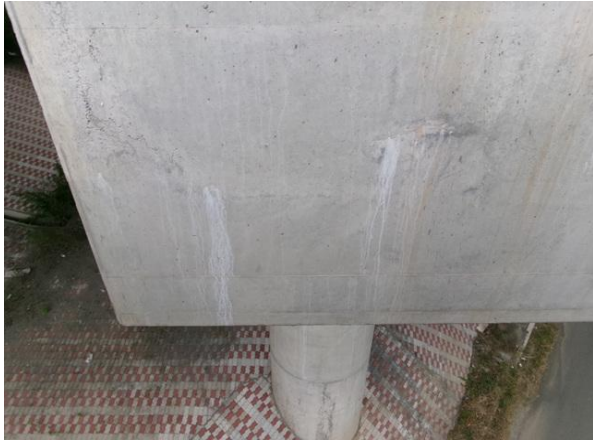
| 손상현황 | • P2 백태(0.1m×1.0m) | 손상현황 | • P1 코핑부 파손(0.5m×0.5m) |
| 원 인 | • 초기 건조수축, 외부 우수유입 등 | 원 인 | • 외부 충격 |

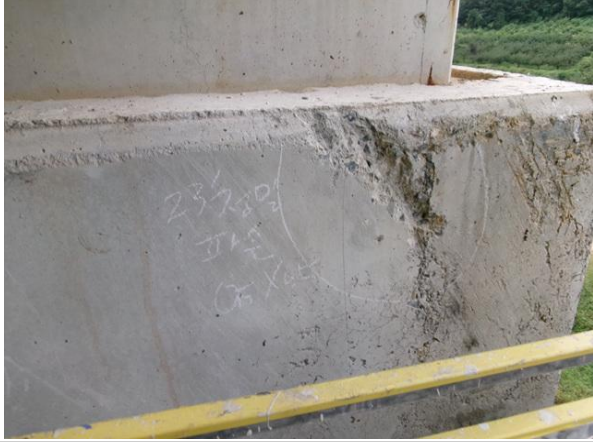
| 손상현황 | • P1 코핑부 파손(0.5m×0.5m) | 손상현황 | • P1 코핑부 재료분리(0.5m×0.4m) |
| 원 인 | • 외부 충격 | 원 인 | • 다짐미흡 등 |

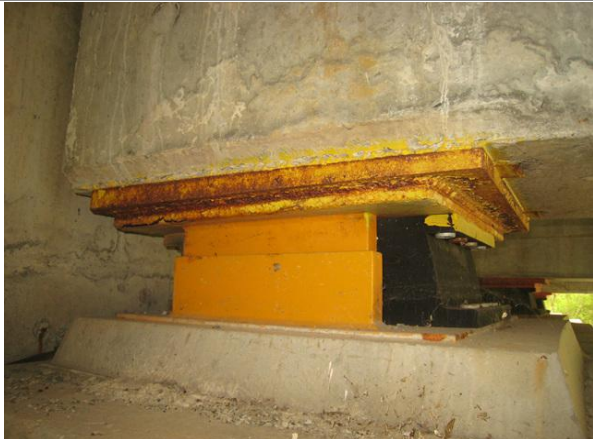
| <ul style="list-style-type: none"> <li>• A2-Sh3 플레이트 부식</li> <li>• 외부 우수유입</li> </ul> | <ul style="list-style-type: none"> <li>• P1-Sh3 재료분리 (0.5m×0.2m)</li> <li>• 다짐미흡, 거푸집 조기탈영 등</li> </ul> |

| <ul style="list-style-type: none"> <li>• 재도장</li> </ul> | <ul style="list-style-type: none"> <li>• 단면보수</li> </ul> |

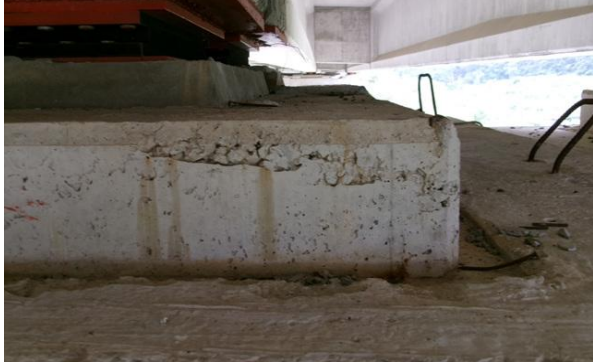
| <ul style="list-style-type: none"> <li>• P1-Sh4 재료분리 (0.5m×0.2m)</li> <li>• 다짐미흡, 거푸집 조기탈영 등</li> </ul> | <ul style="list-style-type: none"> <li>• P1-Sh1 들뜸 (0.1m×0.2m)</li> <li>• 다짐미흡, 거푸집 조기탈영 등</li> </ul> |

| <ul style="list-style-type: none"> <li>• 단면보수</li> </ul> | <ul style="list-style-type: none"> <li>• 단면보수</li> </ul> |

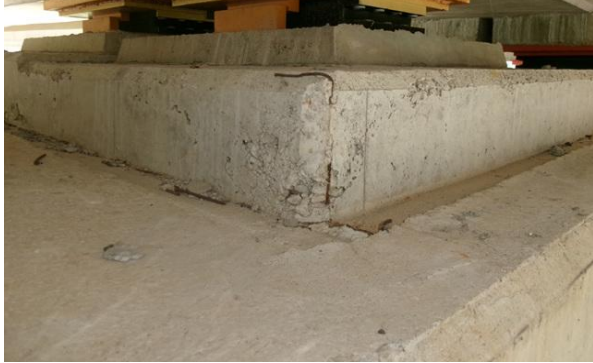
| <ul style="list-style-type: none"> <li>• P1-Sh3 재료분리 (0.3m×0.2m)</li> <li>• 다짐미흡, 거푸집 조기탈영 등</li> </ul> | <ul style="list-style-type: none"> <li>• P3-Sh4 받침 균열 (0.1mm/0.3m)</li> <li>• 초기 건조수축 등</li> </ul> |

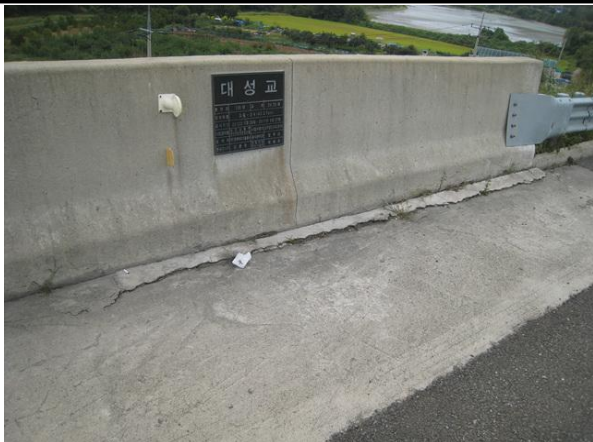
| <ul style="list-style-type: none"> <li>• S1 접속부 들뜸(0.1m×4.0m)</li> </ul> | <ul style="list-style-type: none"> <li>• S2 갓길부 표면바리(35.0m×3.0m)</li> </ul> |

| <ul style="list-style-type: none"> <li>• 단면보수</li> </ul> | <ul style="list-style-type: none"> <li>• 주의관찰</li> </ul> |

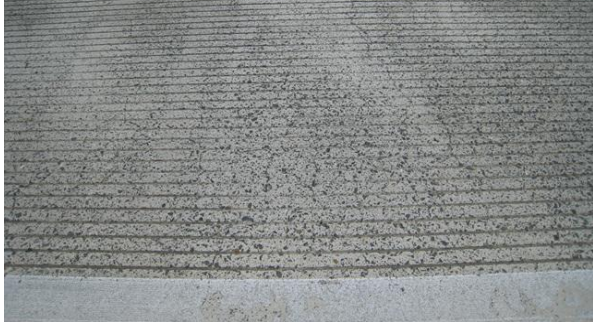
| <ul style="list-style-type: none"> <li>• S1 포장 망상균열(35.0m×3.0m)</li> </ul> | <ul style="list-style-type: none"> <li>• S3 갓길부 표면바리(35.0m×3.0m)</li> </ul> |

| <ul style="list-style-type: none"> <li>• 주의관찰</li> </ul> | <ul style="list-style-type: none"> <li>• 주의관찰</li> </ul> |

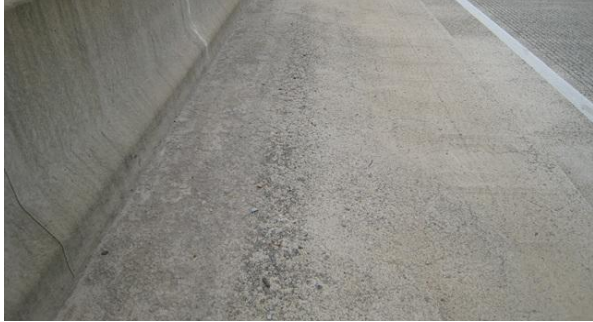
| <ul style="list-style-type: none"> <li>• S4 갓길부 표면바리(35.0m×3.0m)</li> </ul> | <ul style="list-style-type: none"> <li>• S4 포장 균열(3.0m)</li> </ul> |

| <ul style="list-style-type: none"> <li>• 주의관찰</li> </ul> | <ul style="list-style-type: none"> <li>• 주의관찰</li> </ul> |

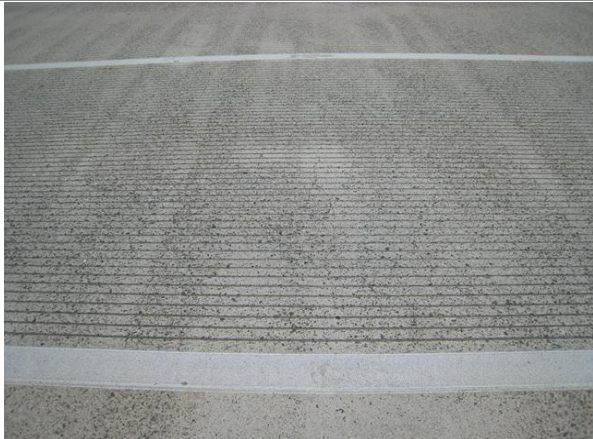
| 손상현황 | • S4 포장 균열(3.0m) | 손상현황 | • 배수시설 상태양호 |
| 원 인 | • 건조수축, 공용중 열화 | 원 인 | • - |

| 조치방안 | • 주의관찰 | 조치방안 | • - |

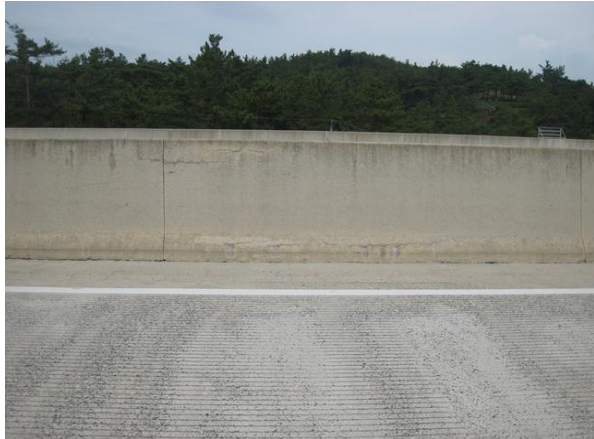
| 손상현황 | • 배수시설 상태양호 | 손상현황 | • S1 중분대 균열부 백태(0.2m×1.0m) |
| 원 인 | • - | 원 인 | • 외부 우수유입 |

| 조치방안 | • - | 조치방안 | • 표면처리 |

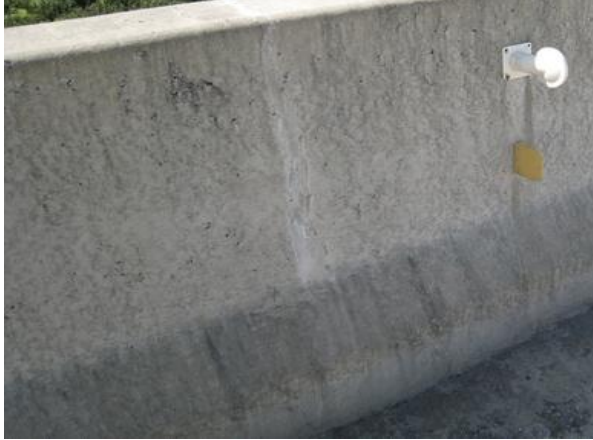
| 손상현황 | • S1 균열(0.2mm/1.0m) | 손상현황 | • 점검계단 상태양호 |
| 원 인 | • 조기 건조수축 | 원 인 | • - |

| 조치방안 | • 표면처리 | 조치방안 | • - |

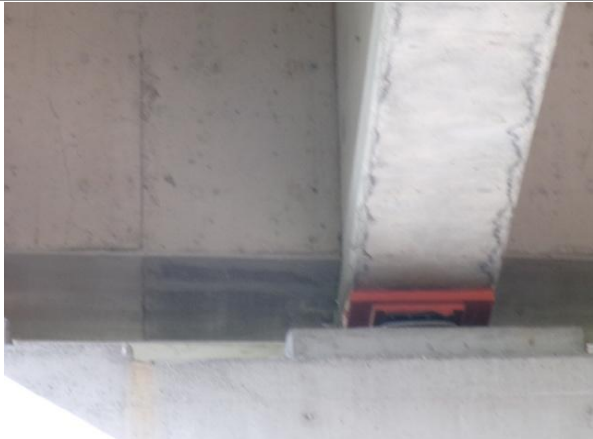
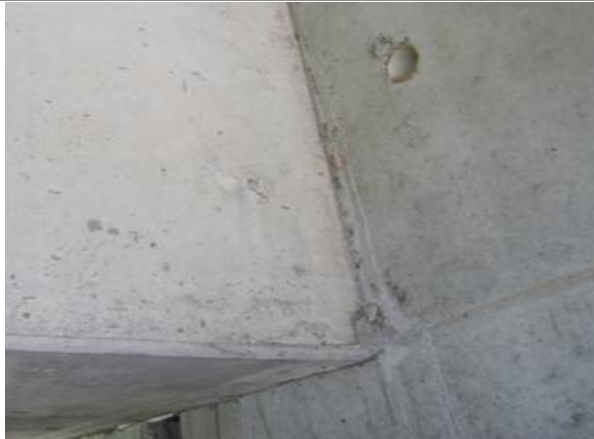
| 손상현황 | • S2 박리(0.2m×0.2m) | 손상현황 | • S2 박리(0.2m×0.2m) |
| 원 인 | • 시공미흡, 마감시 외부충격 | 원 인 | • 시공미흡, 마감시 외부충격 |

| 조치방안 | • 단면보수 | 조치방안 | • 단면보수 |

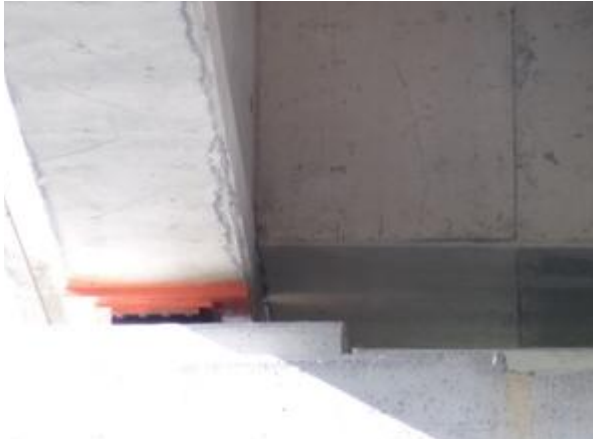
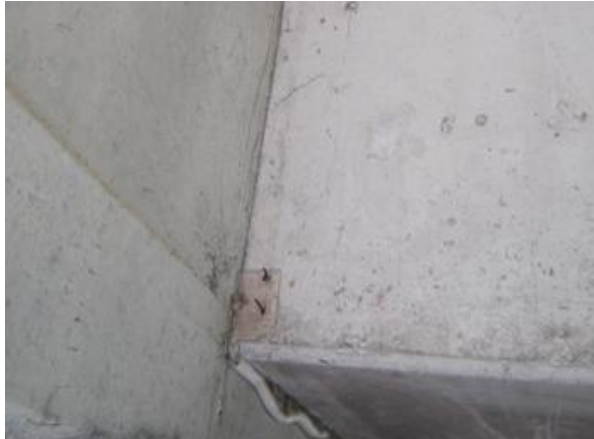
| 손상현황 | • S2 박리(0.2m×0.6m) | 손상현황 | • S2 박리(0.2m×0.6m) |
| 원 인 | • 시공미흡, 마감시 외부충격 | 원 인 | • 시공미흡, 마감시 외부충격 |

| 조치방안 | • 단면보수 | 조치방안 | • 단면보수 |

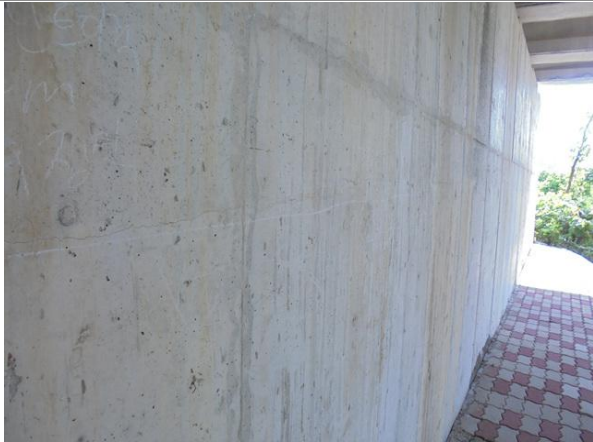
| 손상현황 | • A1 균열(0.2mm/10.0m) | 손상현황 | • A1 균열(0.2mm/5.0m) |
| 원 인 | • 건조수축, 온도변화, 거푸집 조기탈거 등 | 원 인 | • 건조수축, 온도변화, 거푸집 조기탈거 등 |

| 조치방안 | • 표면처리 | 조치방안 | • 표면처리 |

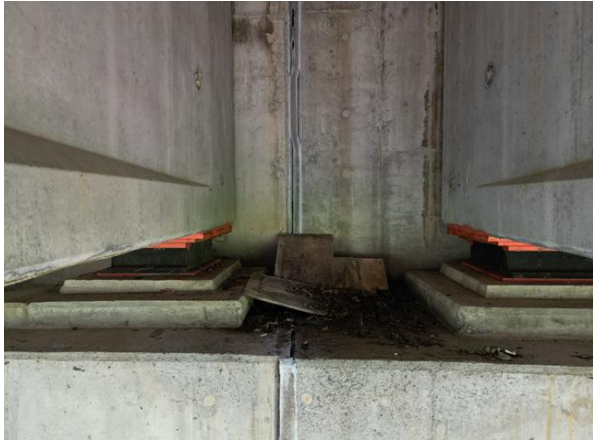
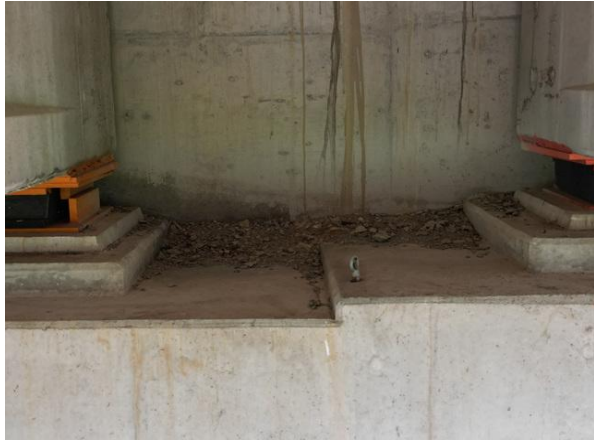
| 손상현황 | • A1 이물질퇴적(1.0m×1.0m) | 손상현황 | • A1 폐콘크리트 퇴적(0.5m×1.0m) |
| 원 인 | • 시공초기 청소 미흡 등 | 원 인 | • 시공초기 청소 미흡 등 |

| 조치방안 | • 정비 | 조치방안 | • 정비 |

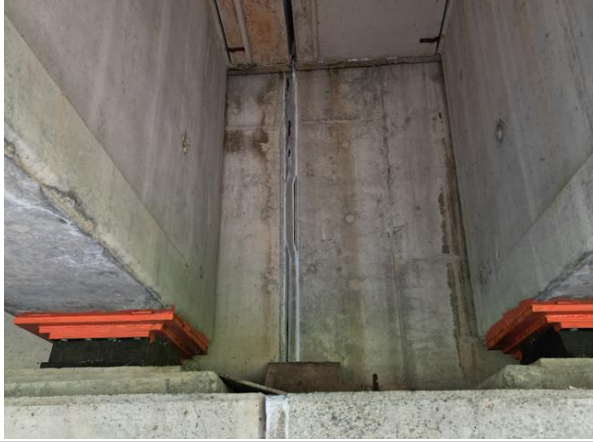
| 손상현황 | • A1 실란트 손상(L=2.0m) | 손상현황 | • A1 실란트 손상(L=2.0m) |
| 원 인 | • 공용기간 증가, 시공초기 침하 등 | 원 인 | • 공용기간 증가, 시공초기 침하 등 |

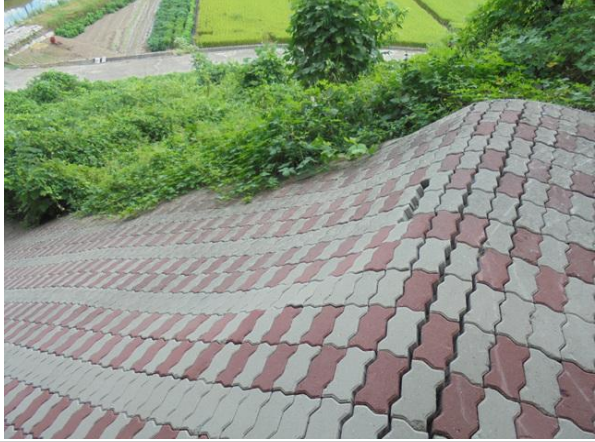
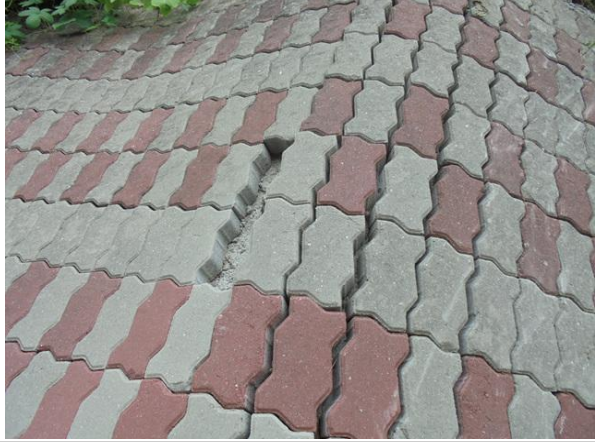
| 손상현황 | • A2 법면 보호블럭 침하(1.0m×2.0m) | 손상현황 | • A2 법면 보호블럭 침하(1.0m×2.0m) |
| 원 인 | • 시공시 다짐불량으로 인한 초기침하 등 | 원 인 | • 시공시 다짐불량으로 인한 초기침하 등 |

| 조치방안 | • 주의관찰 | 조치방안 | • 주의관찰 |

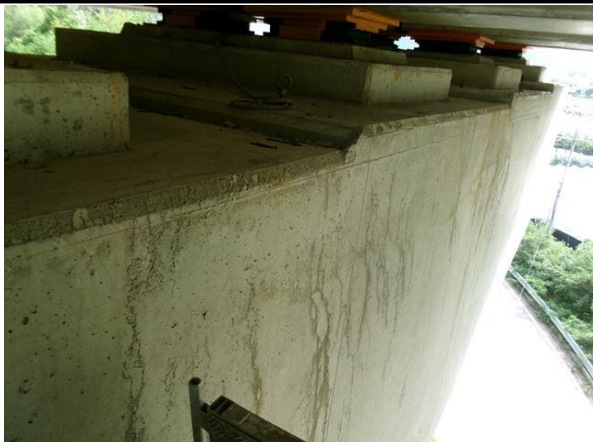
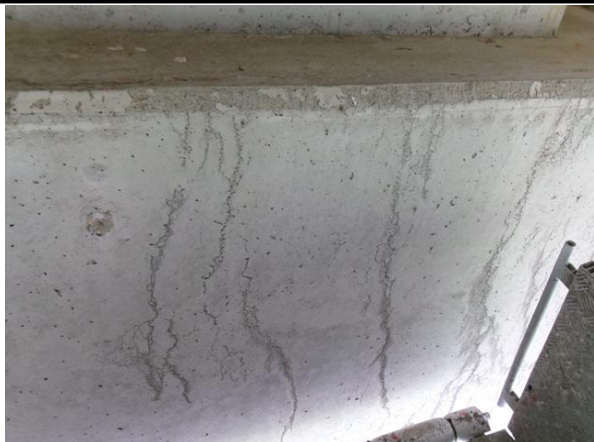
| 손상현황 | • P1 표면박리(5.0m×1.5m) | 손상현황 | • P1 표면박리(5.0m×1.5m) |
| 원 인 | • 건조수축, 온도변화, 거푸집 조기탈거 등 | 원 인 | • 건조수축, 온도변화, 거푸집 조기탈거 등 |

| 조치방안 | • 단면보수 | 조치방안 | • 단면보수 |

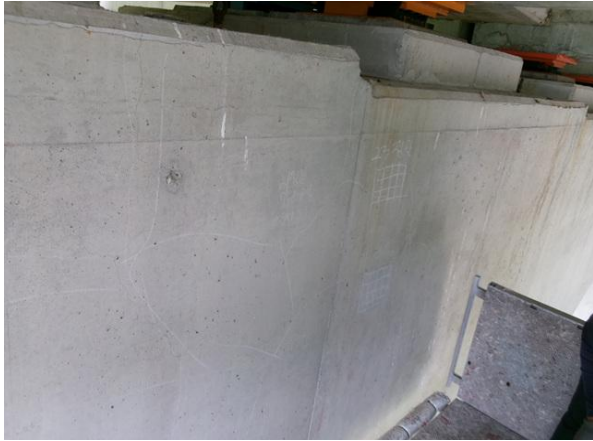
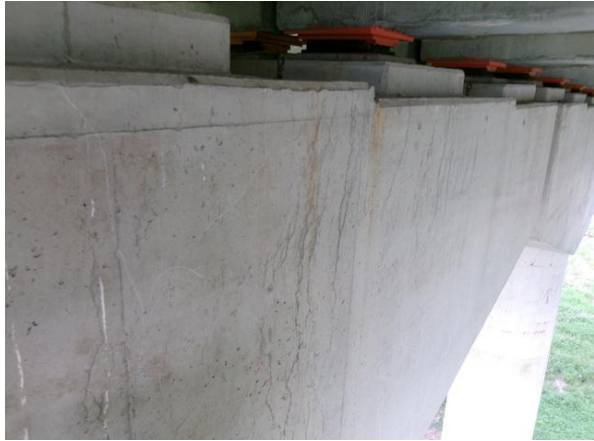
| 손상현황 | • P2 망상균열(10.0m×1.5m) | 손상현황 | • P2 표면박리(3.0m×1.5m) |
| 원 인 | • 건조수축, 온도변화, 거푸집 조기탈거 등 | 원 인 | • 건조수축, 온도변화, 거푸집 조기탈거 등 |

| 조치방안 | • 표면처리 | 조치방안 | • 단면보수 |

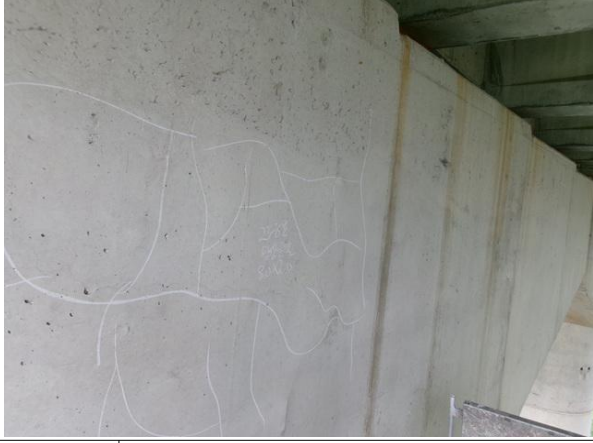
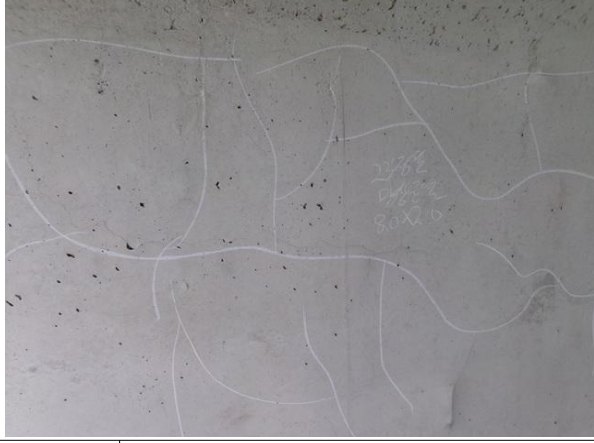
| 손상현황 | • P3 망상균열(8.0m×2.0m) | 손상현황 | • P3 망상균열(8.0m×2.0m) |
| 원 인 | • 건조수축, 온도변화, 거푸집 조기탈거 등 | 원 인 | • 건조수축, 온도변화, 거푸집 조기탈거 등 |

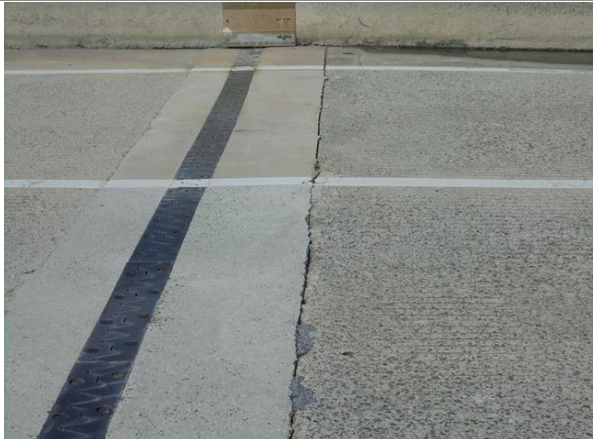
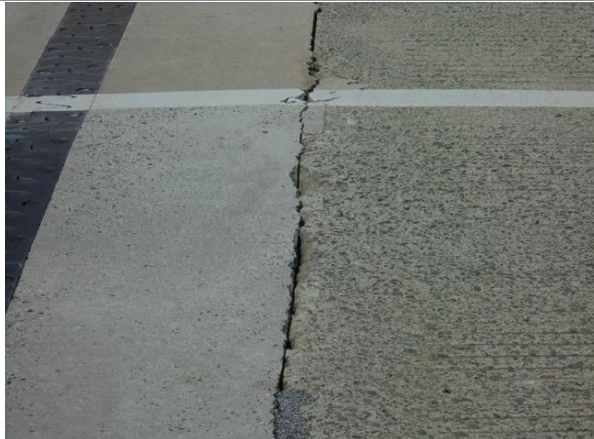
| 손상현황 | • A1 후타재 박락(0.1m×2.0m) | 손상현황 | • A1 후타재 박락(0.1m×2.0m) |
| 원 인 | • 장기공용, 차량운하중, 외부충격 등 | 원 인 | • 장기공용, 차량운하중, 외부충격 등 |

| 조치방안 | • 단면보수 | 조치방안 | • 단면보수 |

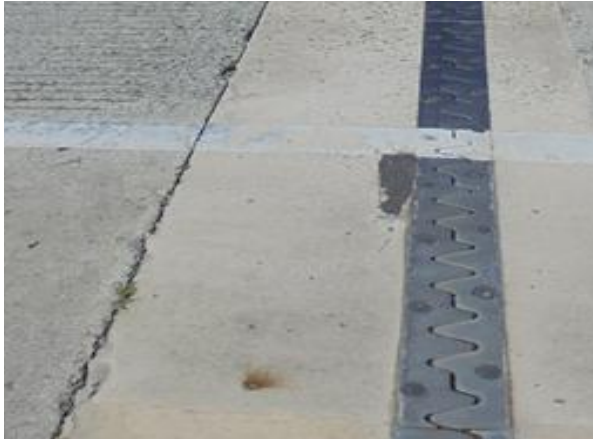
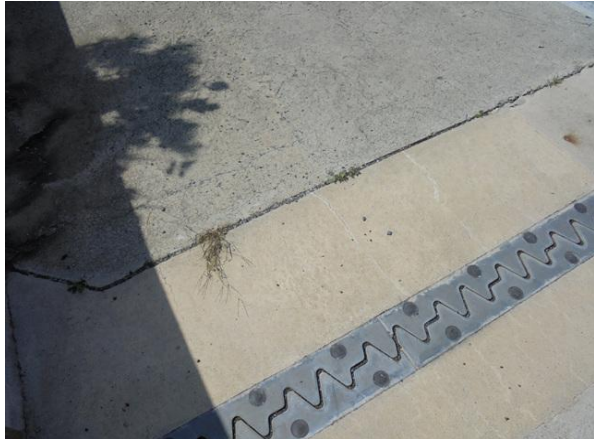
| 손상현황 | • A2 후타재 균열(0.1mm/0.3m) | 손상현황 | • A2 후타재 균열(0.1mm/0.3m) |
| 원 인 | • 장기공용, 열화, 건조수축 등 | 원 인 | • 장기공용, 열화, 건조수축 등 |

| 조치방안 | • 표면처리 | 조치방안 | • 표면처리 |

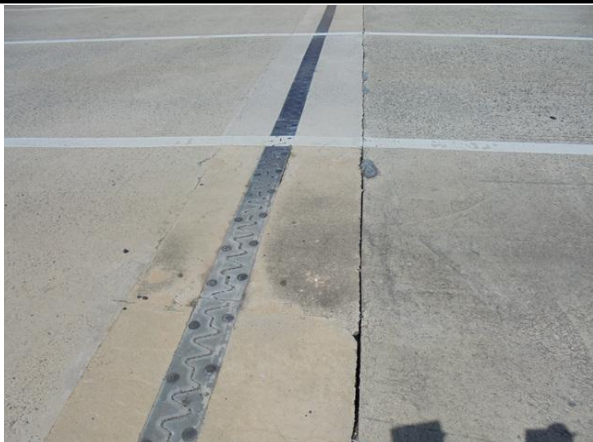
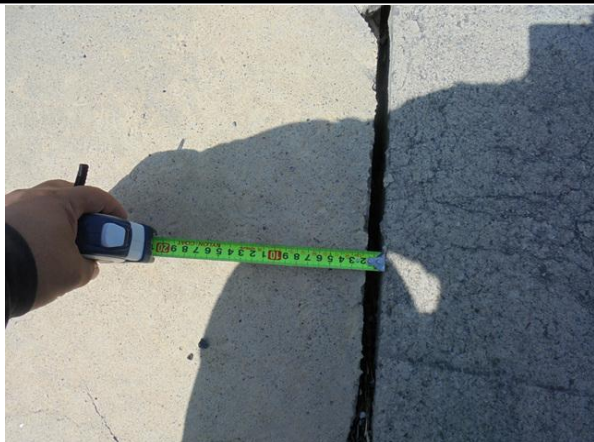
| 손상현황 | • S1 후타재 접속부 이격(8.0m) | 손상현황 | • S1 후타재 접속부 이격(8.0m) |
| 원 인 | • 시공 초기침하, 마감미흡 등 | 원 인 | • 시공 초기침하, 마감미흡 등 |

| 조치방안 | • 실란트 시공 | 조치방안 | • 실란트 시공 |

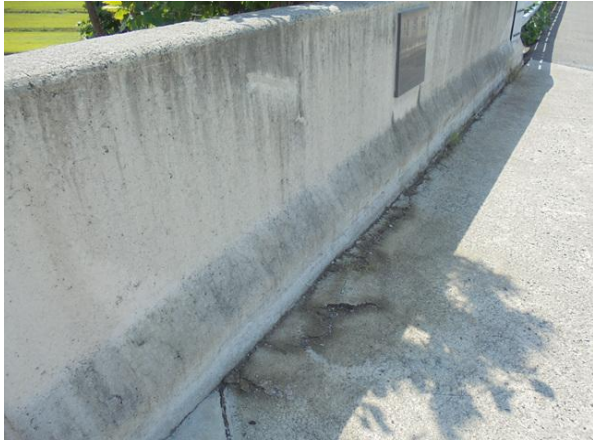
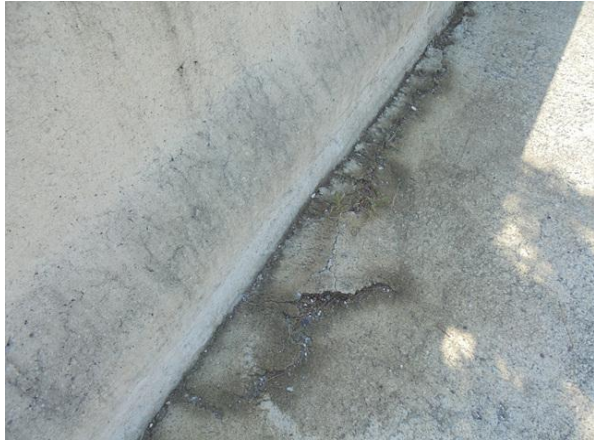
| 손상현황 | • S2 접속도로 파손(0.2m×2.0m) | 손상현황 | • S2 접속도로 파손(0.2m×2.0m) |
| 원 인 | • 장기공용, 중차량 반복통행 등 | 원 인 | • 장기공용, 중차량 반복통행 등 |

| 조치방안 | • 단면보수 | 조치방안 | • 단면보수 |

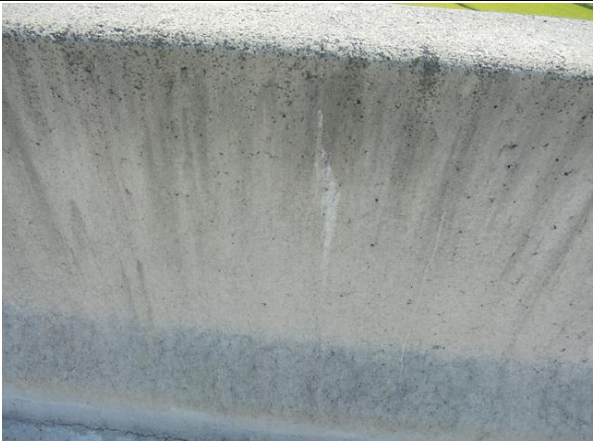
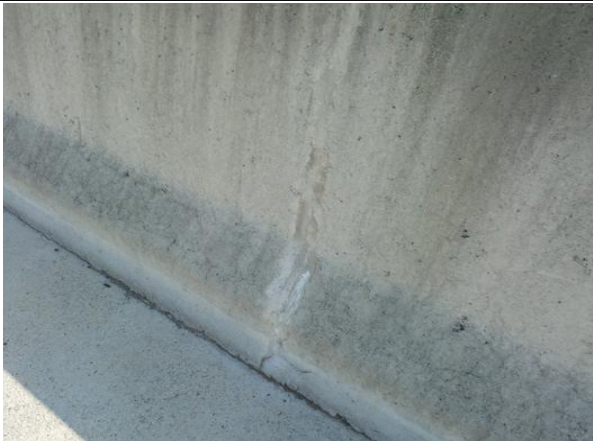
| 손상현황 | • S2 백태(0.2m×1.0m) | 손상현황 | • S2 백태(0.2m×1.0m) |
| 원 인 | • 습기흡착, 우수유입 등 | 원 인 | • 습기흡착, 우수유입 등 |

| 조치방안 | • 표면처리 | 조치방안 | • 표면처리 |

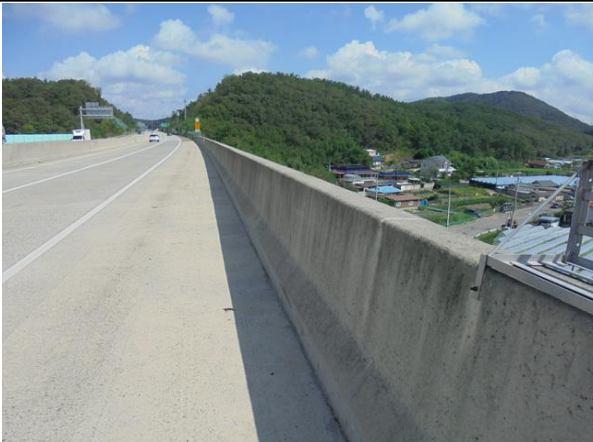
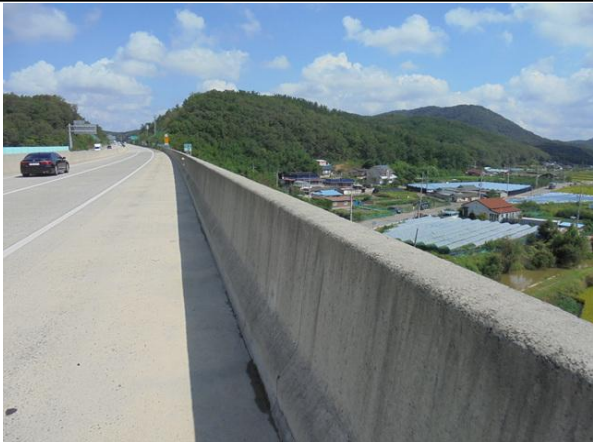
| 손상현황 | • 상태현황 | 손상현황 | • 상태현황 |

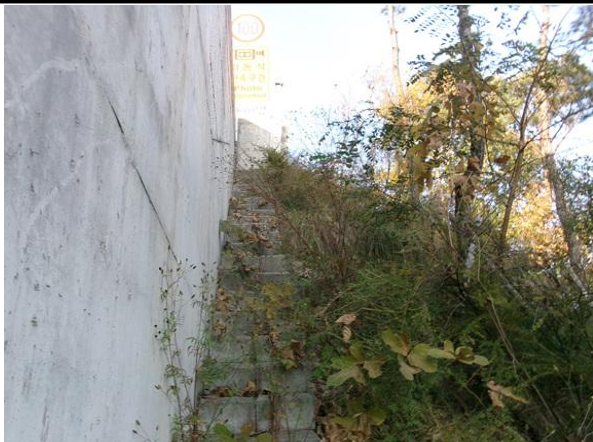
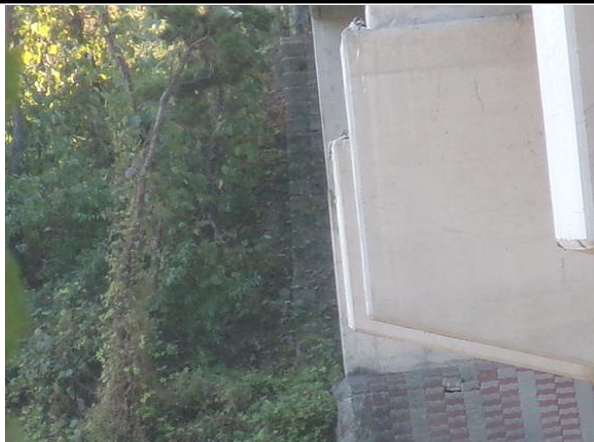
| 손상현황 | • 상대현황 | 손상현황 | • 상대현황 |

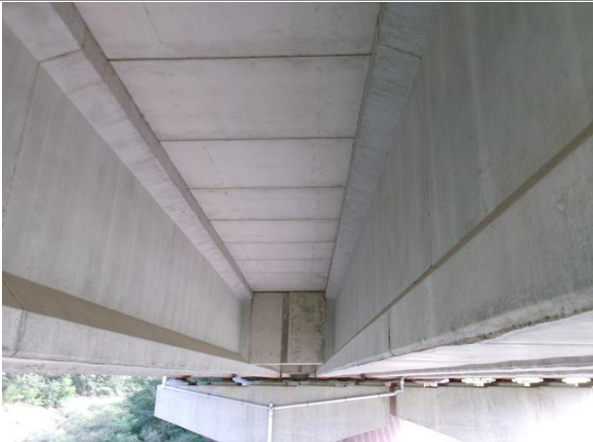
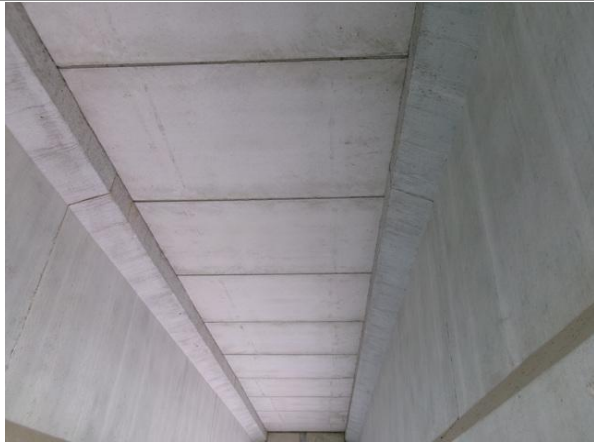
| 손상현황 | • 상태현황 | 손상현황 | • 상태현황 |

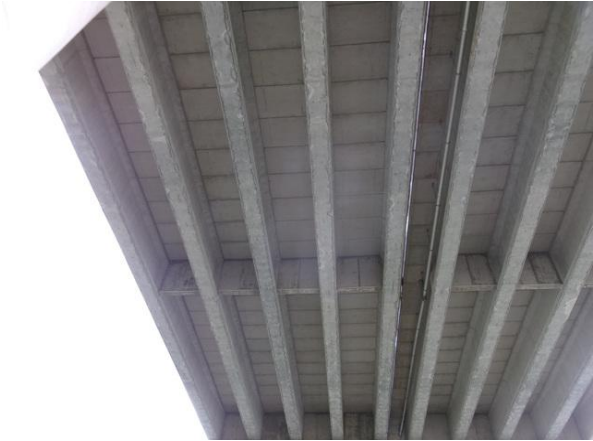
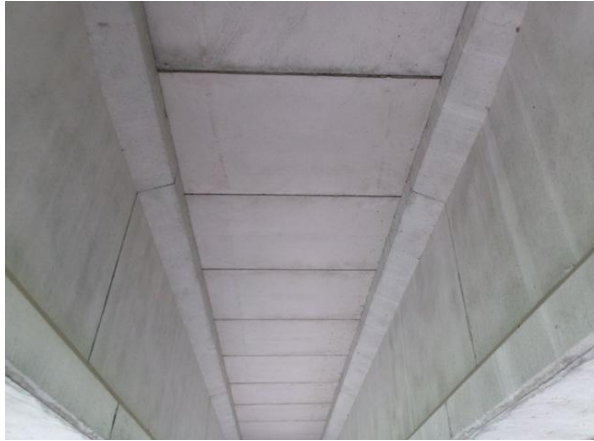
| 손상현황 | • 상태현황 | 손상현황 | • 상태현황 |

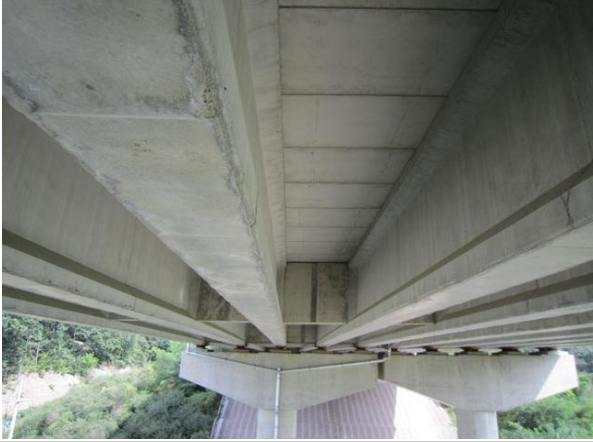
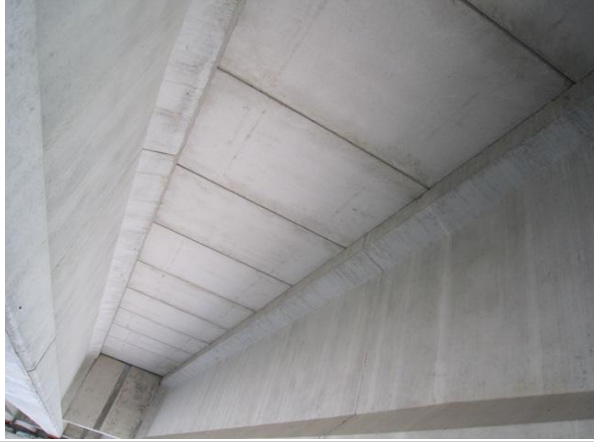
| 손상현황 | • 상태현황 | 손상현황 | • 상태현황 |

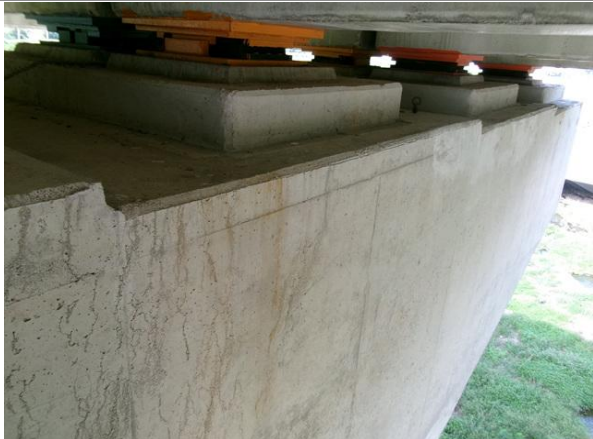
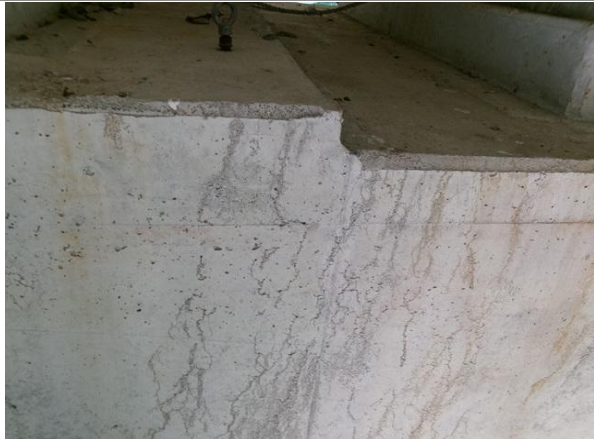
| 손상현황 | • P1 코핑부 균열(0.2mm/2.0m) | 손상현황 | • P1 코핑부 균열(0.2mm/2.0m) |
| 원 인 | • 건조수축, 온도변화, 거푸집 조기탈거 등 | 원 인 | • 건조수축, 온도변화, 거푸집 조기탈거 등 |

| 조치방안 | • 표면처리 | 조치방안 | • 표면처리 |

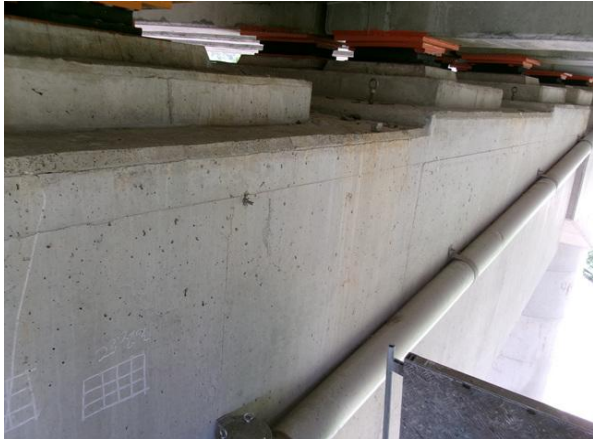
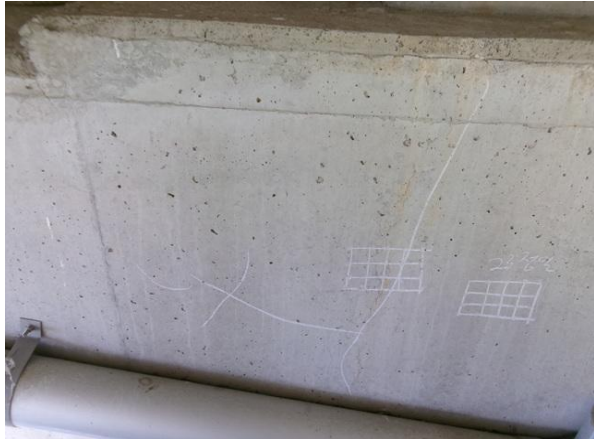
| 손상현황 | • P1 망상균열(8.0m×2.0m) | 손상현황 | • P1 망상균열(8.0m×2.0m) |
| 원 인 | • 건조수축, 온도변화, 거푸집 조기탈거 등 | 원 인 | • 건조수축, 온도변화, 거푸집 조기탈거 등 |

| 조치방안 | • 표면처리 | 조치방안 | • 표면처리 |

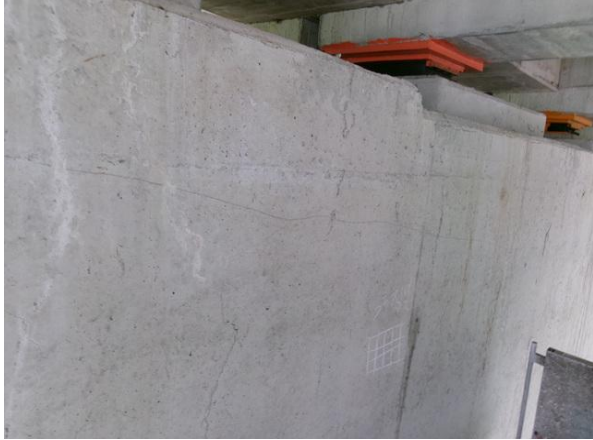
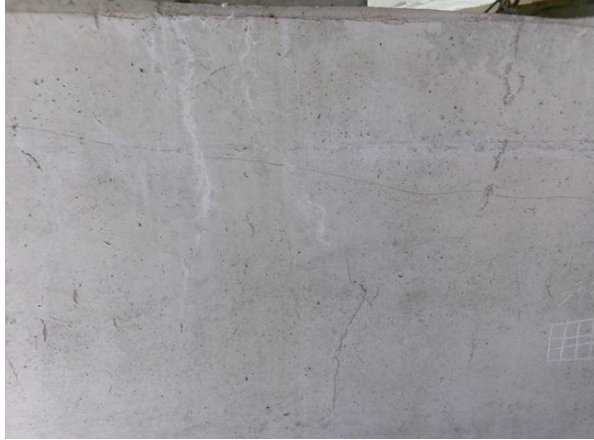
| 손상현황 | • P2 망상균열(2.0m×2.0m) | 손상현황 | • P2 망상균열(2.0m×2.0m) |
| 원 인 | • 건조수축, 온도변화, 거푸집 조기탈거 등 | 원 인 | • 건조수축, 온도변화, 거푸집 조기탈거 등 |

| 조치방안 | • 표면처리 | 조치방안 | • 표면처리 |

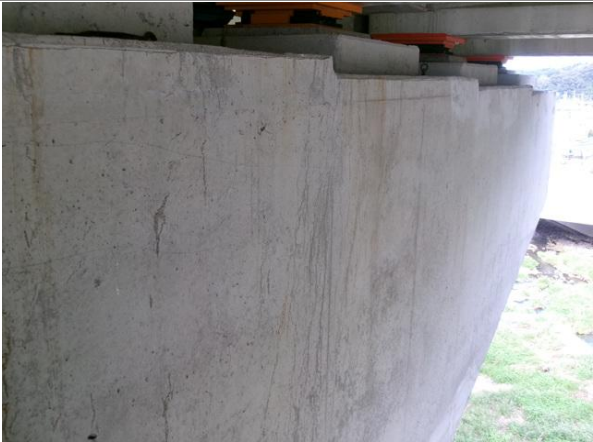
| 손상현황 | • P2 표면박리 (1.0m×2.0m) | 손상현황 | • P2 표면박리 (1.0m×2.0m) |
| 원 인 | • 다집불량, 표면열화 등 | 원 인 | • 다집불량, 표면열화 등 |

| 조치방안 | • 단면보수 | 조치방안 | • 단면보수 |

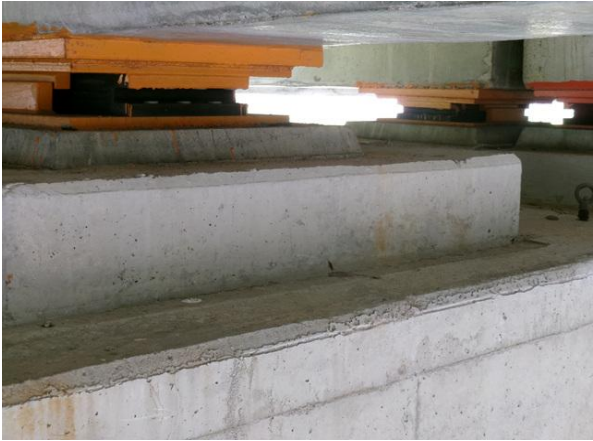
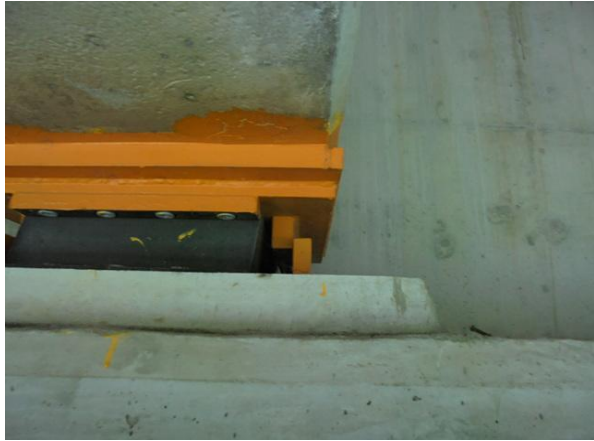
| 손상현황 | • P2-Sh3 받침 콘크리트 균열 (0.1mm/0.3m) | 손상현황 | • A2-sh3 스토퍼 간섭 (1EA) |
| 원 인 | • 건조수축, 온도변화 등 | 원 인 | • 시공미흡, 장기공용 등 |

| 조치방안 | • 표면처리 | 조치방안 | • 주의관찰 |

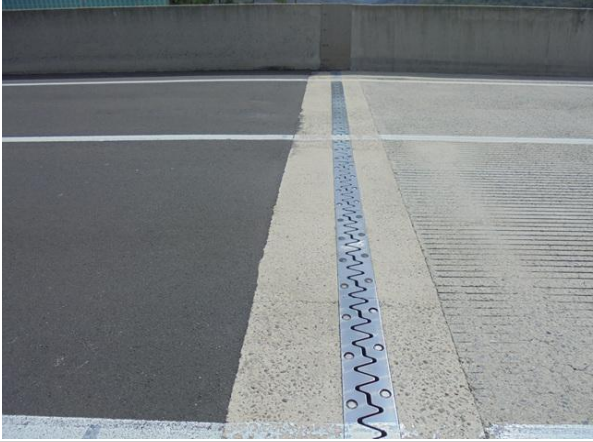
| 손상현황 | • A1 후타재 균열 (0.2mm/0.5m) | 손상현황 | • A1 후타재 균열 (0.2mm/0.5m) |
| 원 인 | • 장기공용, 열화, 건조수축 등 | 원 인 | • 장기공용, 열화, 건조수축 등 |

| 조치방안 | • 표면처리 | 조치방안 | • 표면처리 |

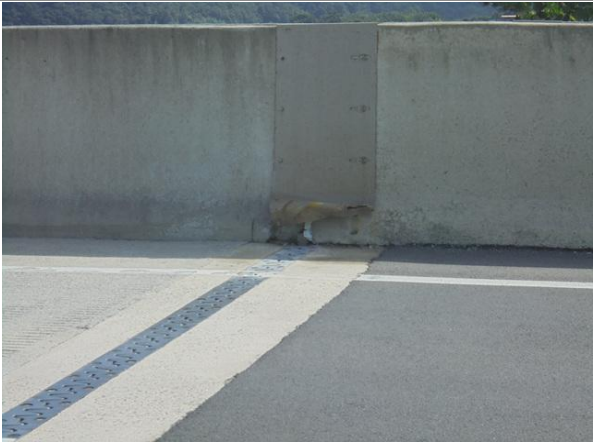
| 손상현황 | • A2 차수판 변형(1EA) | 손상현황 | • A2 차수판 변형(1EA) |
| 원 인 | • 장기공용, 차량운하중, 외부충격 등 | 원 인 | • 장기공용, 차량운하중, 외부충격 등 |

| 조치방안 | • 정비 | 조치방안 | • 정비 |

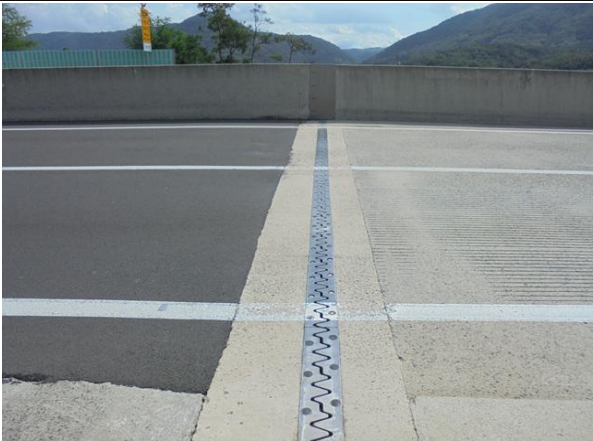
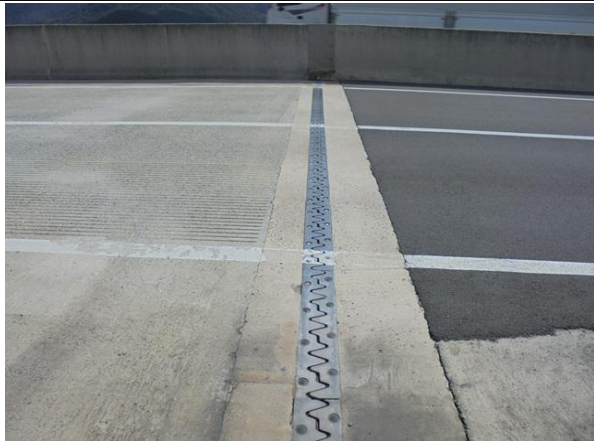
| 손상현황 | • A1 본체 상태현황 | 손상현황 | • A2 본체 상태현황 |

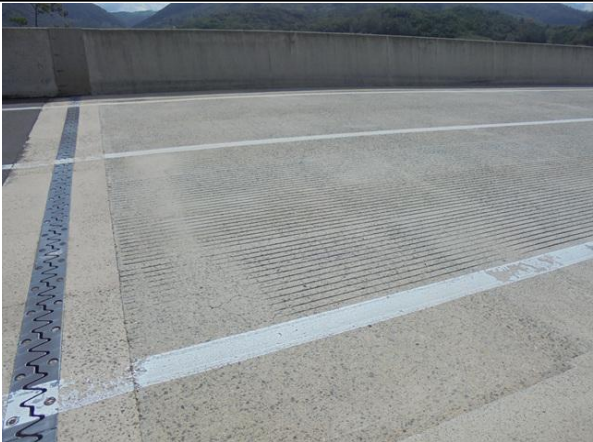
| 손상현황 | • S1 포장 망상균열(1.0m×2.0m) | 손상현황 | • S1 포장 망상균열(1.0m×2.0m) |
| 원 인 | • 장기공용, 건조수축, 중차량 반복통행 등 | 원 인 | • 장기공용, 건조수축, 중차량 반복통행 등 |

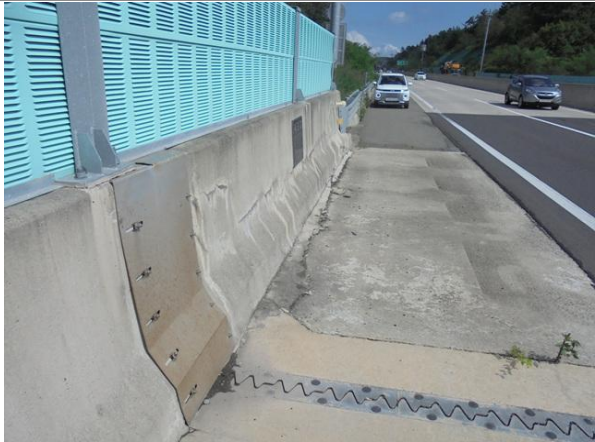
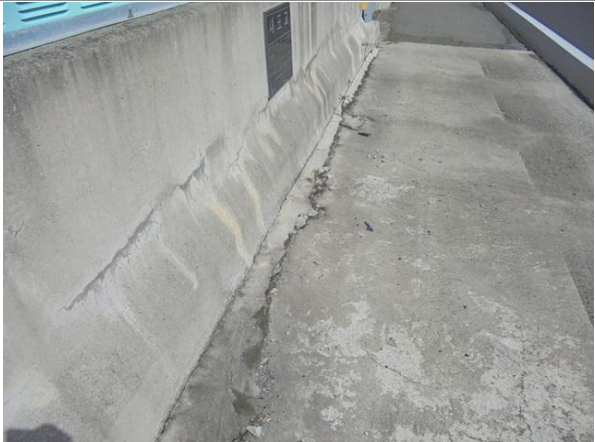
| 손상현황 | • S1 접속 슬래브 파손(4.0m×0.3m) | 손상현황 | • S1 접속 슬래브 파손(4.0m×0.3m) |
| 원 인 | • 시공초기 침하, 마감미흡 등 | 원 인 | • 시공초기 침하, 마감미흡 등 |

| 조치방안 | • 단면보수 | 조치방안 | • 단면보수 |

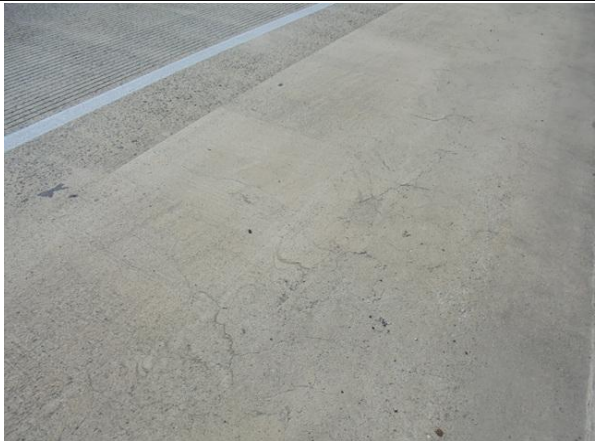
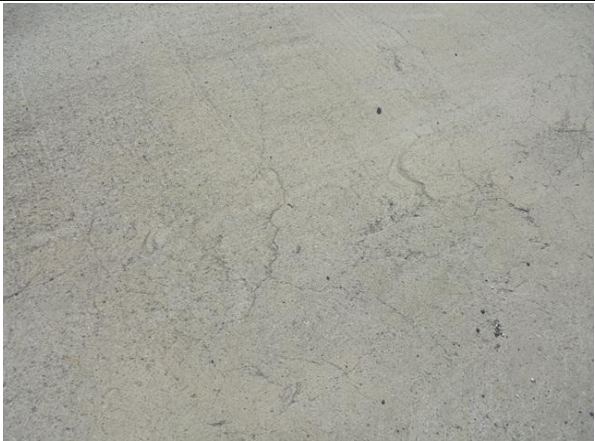
| 손상현황 | • S3 포장 망상균열(2.0m×1.0m) | 손상현황 | • S3 포장 망상균열(2.0m×1.0m) |
| 원 인 | • 장기공용, 건조수축, 중차량 반복통행 등 | 원 인 | • 장기공용, 건조수축, 중차량 반복통행 등 |

| 조치방안 | • 표면처리 | 조치방안 | • 표면처리 |

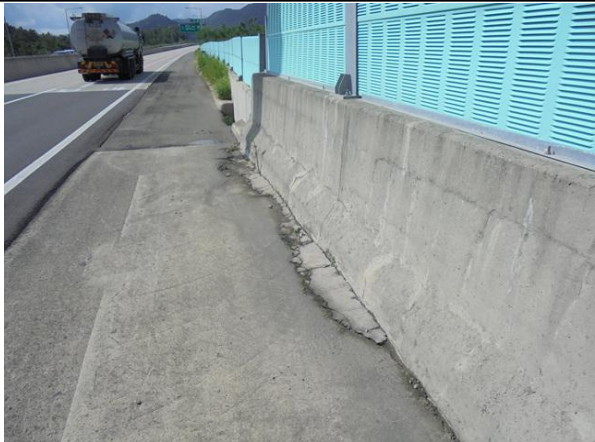
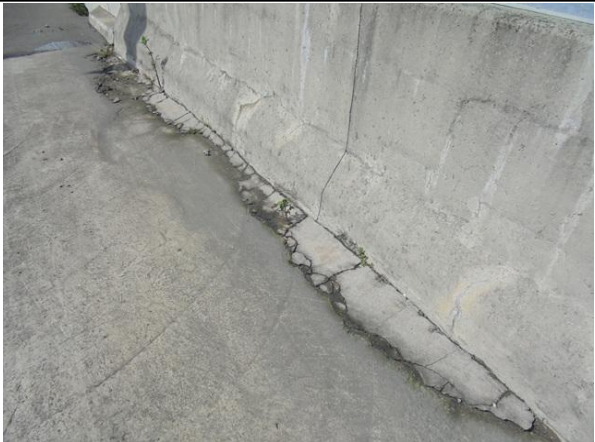
| 손상현황 | • S4 접속 슬래브 파손(4.0m×0.3m) | 손상현황 | • S4 접속 슬래브 파손(4.0m×0.3m) |
| 원 인 | • 시공초기 침하, 마감미흡 등 | 원 인 | • 시공초기 침하, 마감미흡 등 |

| 조치방안 | • 단면보수 | 조치방안 | • 단면보수 |

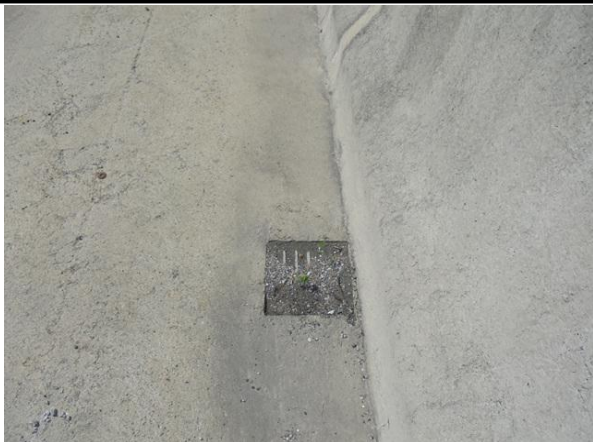
| 손상현황 | • S1 배수구 막힘(1EA) | 손상현황 | • S2 배수구 막힘(1EA) |
| 원 인 | • 장기공용 등 | 원 인 | • 장기공용 등 |

| 조치방안 | • 정비 | 조치방안 | • 정비 |

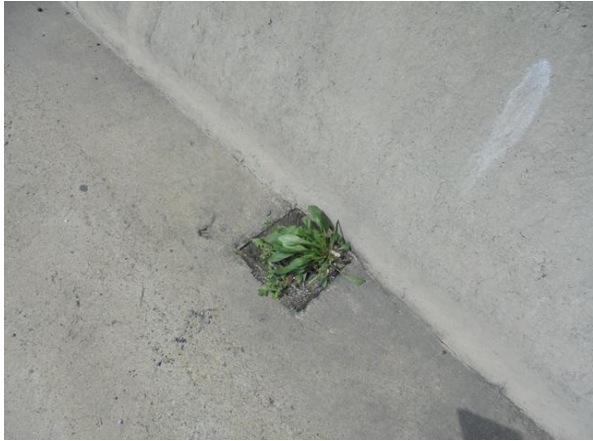
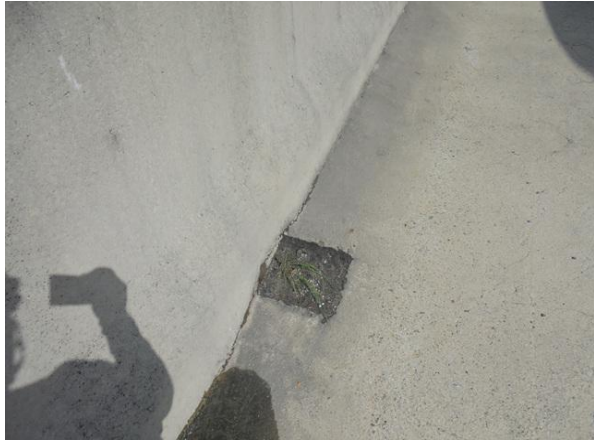
| 손상현황 | • S3 배수구 막힘(1EA) | 손상현황 | • S3 배수구 막힘(1EA) |
| 원 인 | • 장기공용 등 | 원 인 | • 장기공용 등 |

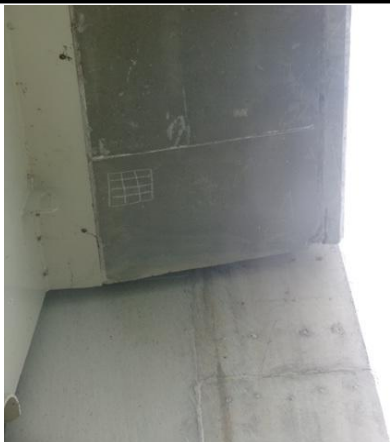
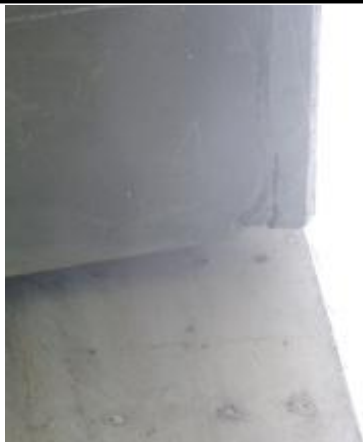
| 손상현황 | • S1 박락 및 철근노출(0.3m×0.5m) | 손상현황 | • S1 박락 및 철근노출(0.3m×0.5m) |
| 원 인 | • 시공미흡, 우수유입 동결응해 등 | 원 인 | • 시공미흡, 우수유입 동결응해 등 |

| 조치방안 | • 단면보수(방청) | 조치방안 | • 단면보수(방청) |

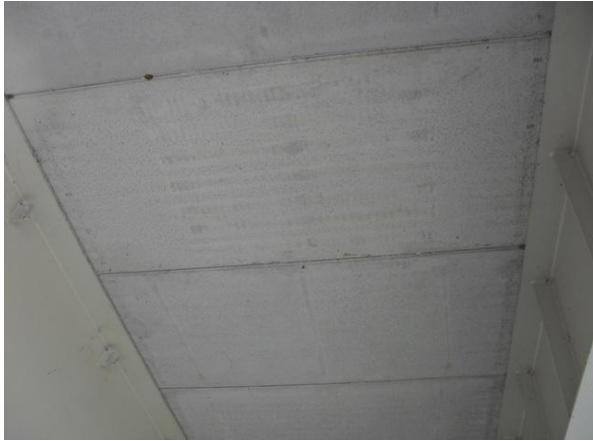
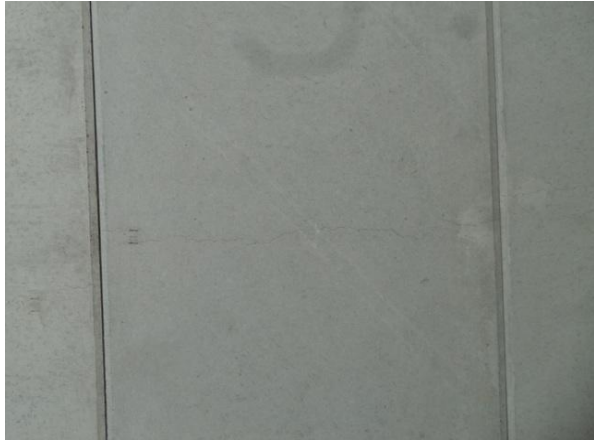
| 손상현황 | • S3 데크플레이트 균열(0.2mm/1.5m) | 손상현황 | • S3 데크플레이트 균열(0.2mm/1.5m) |
| 원 인 | • 건조수축, 거푸집 조기탈거 등 | 원 인 | • 건조수축, 거푸집 조기탈거 등 |

| 조치방안 | • 표면처리 | 조치방안 | • 표면처리 |
