## 01. 낙동JCT교

## 손상현황 사진

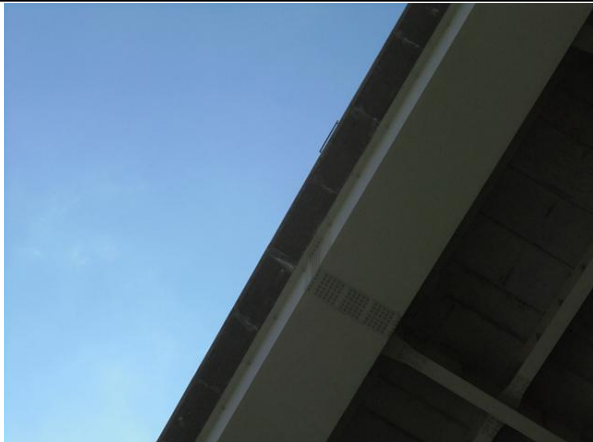
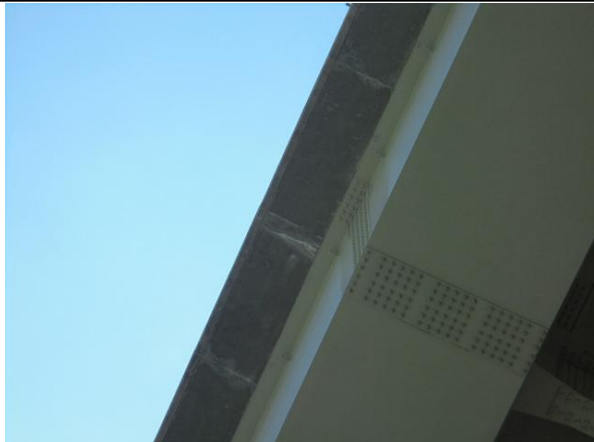
| 손상현황 | • 균열부백태(0.2m×1.0m) | 손상현황 | • 균열부백태(0.2m×1.0m) |
| 원 인 | • 습기흡착, 손상부 우수유입 등 | 원 인 | • 습기흡착, 손상부 우수유입 등 |

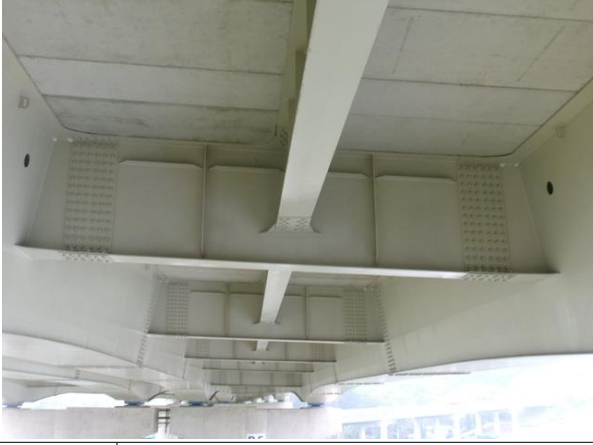
| 손상현황 | • 상태현황(가로보) | 손상현황 | • 상태현황(세로보) |

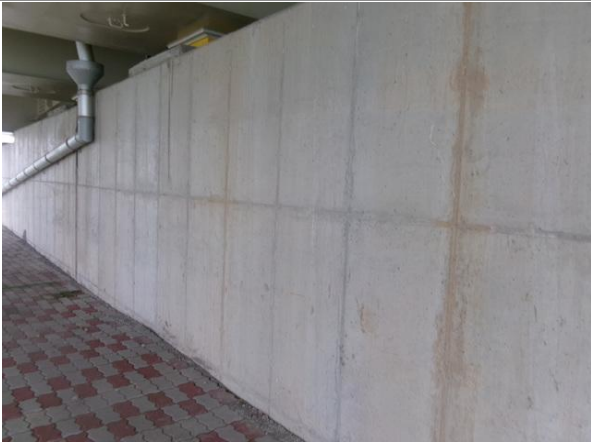
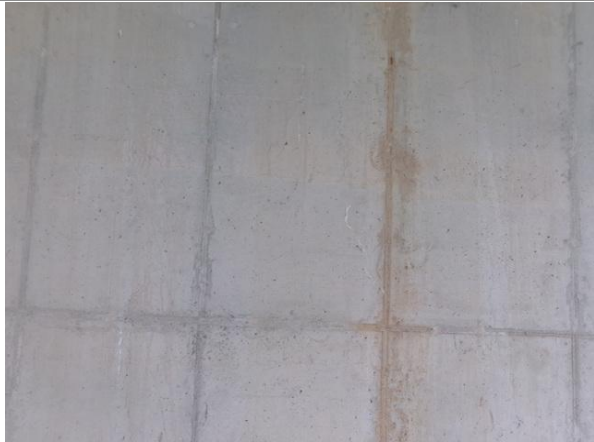
| 손상현황 | • A1 망상균열(10.0m×2.0m) | 손상현황 | • A1 망상균열(10.0m×2.0m) |
| 원 인 | • 건조수축, 거푸집 조기탈거 등 | 원 인 | • 건조수축, 거푸집 조기탈거 등 |

| 조치방안 | • 표면처리 | 조치방안 | • 표면처리 |

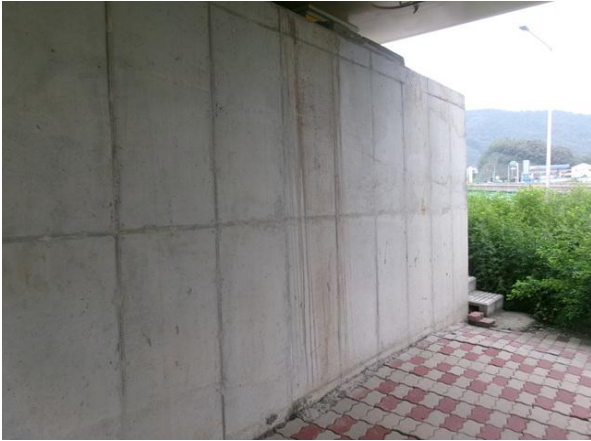
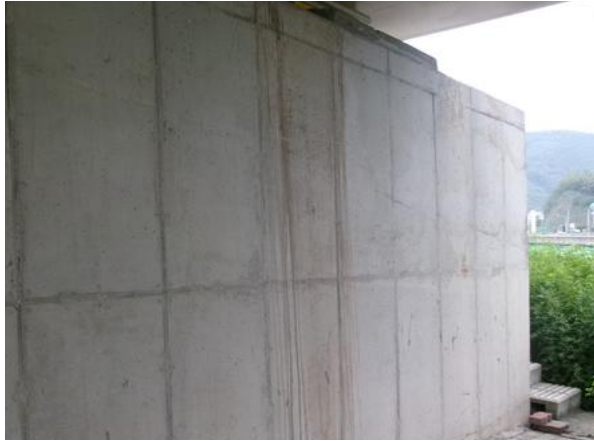
| 손상현황 | • A1 누수흔적(1.0m×2.0m) | 손상현황 | • A1 누수흔적(1.0m×2.0m) |
| 원 인 | • 신축이음부 우수유입 등 | 원 인 | • 신축이음부 우수유입 등 |

| 조치방안 | • 주의관찰 | 조치방안 | • 주의관찰 |

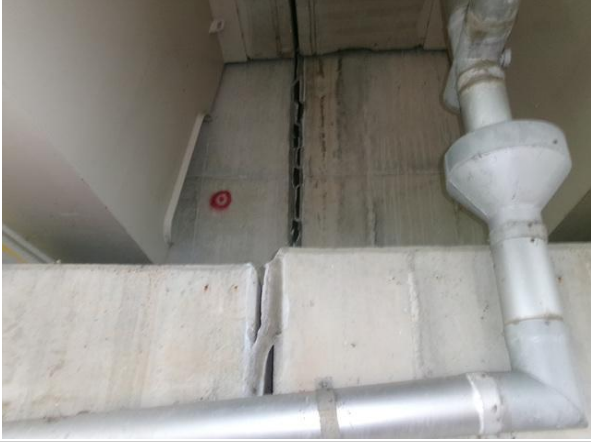
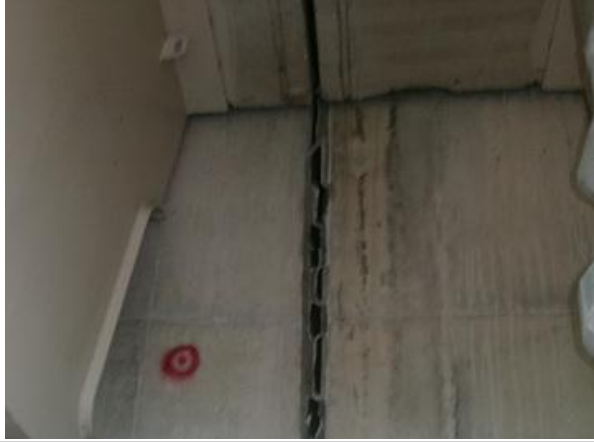
| 손상현황 | • A1 실란트 이격(L=5.0m) | 손상현황 | • A1 실란트 이격(L=5.0m) |
| 원 인 | • 공용기간 증가, 시공초기 침하 등 | 원 인 | • 공용기간 증가, 시공초기 침하 등 |

| 조치방안 | • 실란트 재시공 | 조치방안 | • 실란트 재시공 |

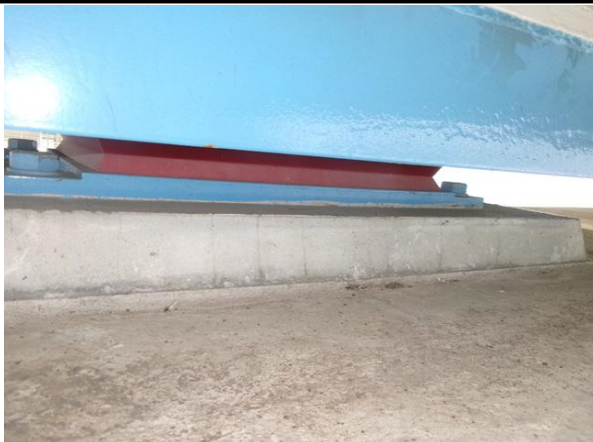
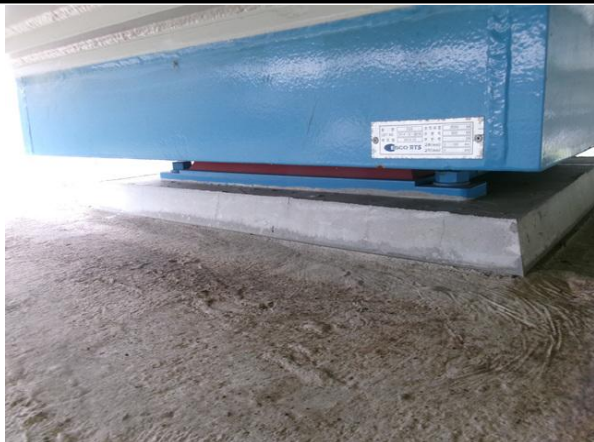
| 손상현황 | • P3-sh2 균열(0.1mm/0.2m) | 손상현황 | • P4-sh1 균열(0.1mm/0.2m) |
| 원 인 | • 건조수축, 온도변화, 거푸집 조기탈거 등 | 원 인 | • 건조수축, 온도변화, 거푸집 조기탈거 등 |

| 조치방안 | • 표면처리 | 조치방안 | • 표면처리 |

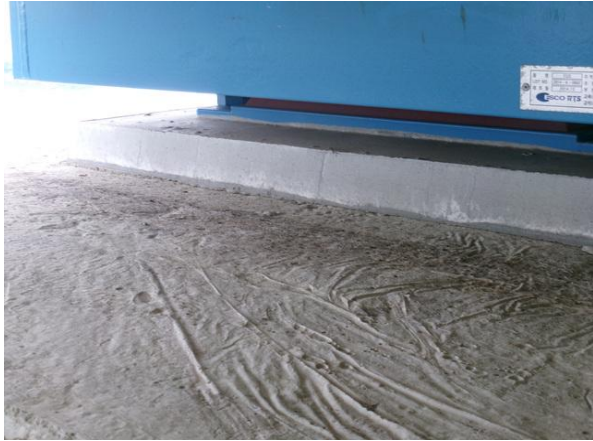
| 손상현황 | • P5-sh1 균열(0.1mm/0.2m) | 손상현황 | • A1-sh1 받침콘크리트 균열(0.2mm/0.2m) |
| 원 인 | • 건조수축, 온도변화, 거푸집 조기탈거 등 | 원 인 | • 건조수축, 온도변화, 거푸집 조기탈거 등 |

| 조치방안 | • 표면처리 | 조치방안 | • 표면처리 |

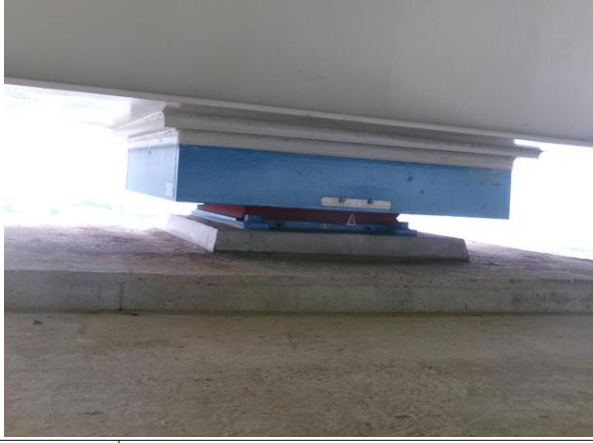
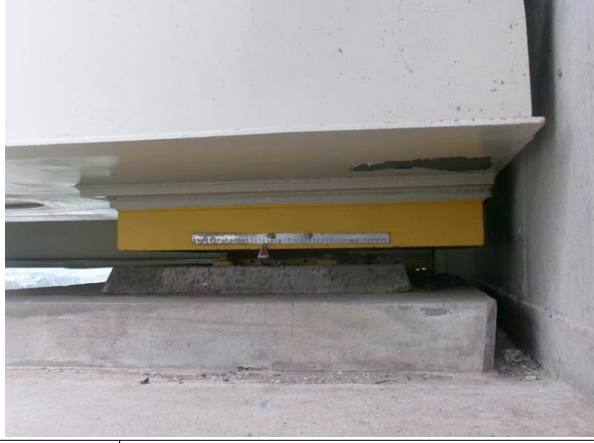
| 손상현황 | • 상태현황 | 손상현황 | • 상태현황 |

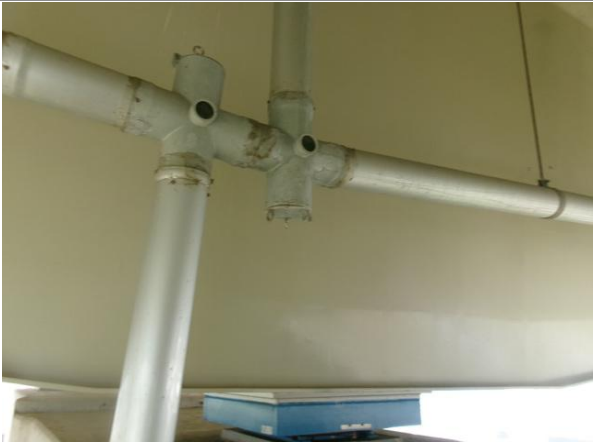
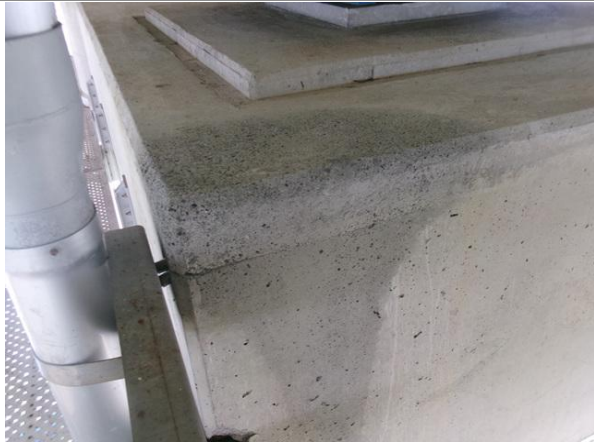
| 손상현황 | • S4 배수관 누수(1EA) | 손상현황 | • S4 배수관 누수(1EA) |
| 원 인 | • 공용기간 증가 등 | 원 인 | • 공용기간 증가 등 |

| 조치방안 | • 정비 | 조치방안 | • 정비 |

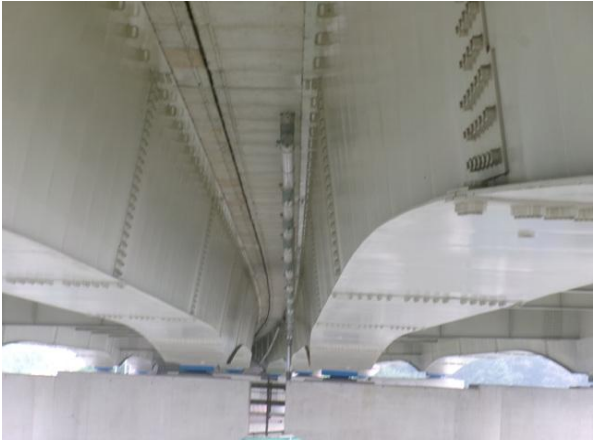
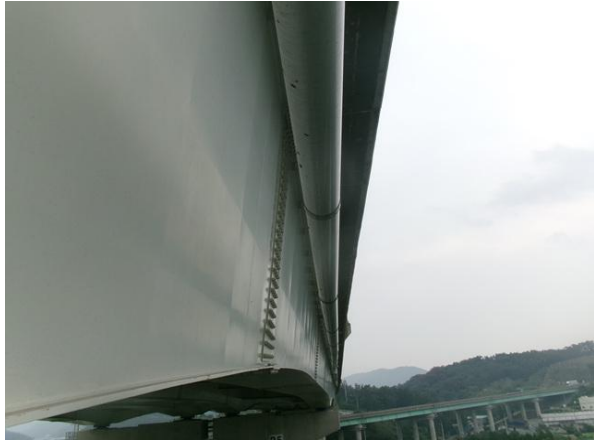
| 손상현황 | • 상태현황 | 손상현황 | • 상태현황 |

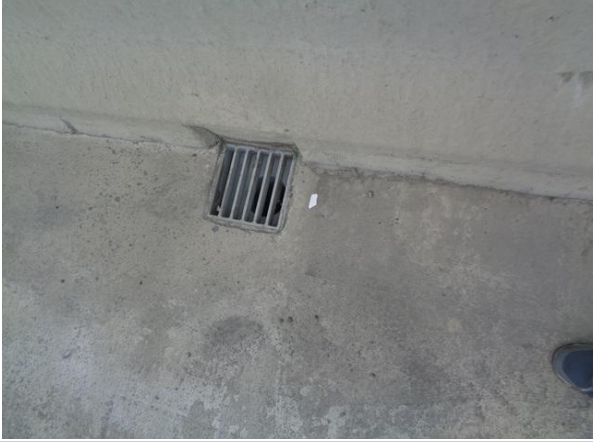
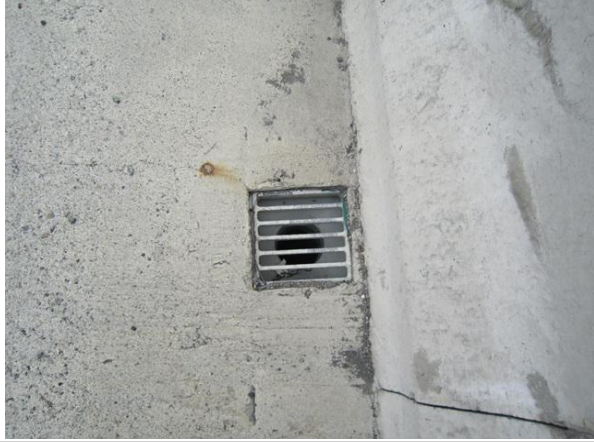
| 손상현황 | • 상태현황 | 손상현황 | • 상태현황 |

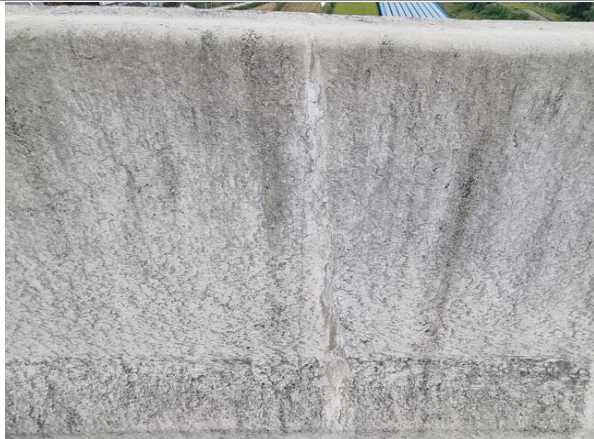
| 손상현황 | • S1 균열부백태 (0.2m×1.0m) | 손상현황 | • S2 균열부백태 (0.2m×1.0m) |
| 원 인 | • 습기흡착, 우수유입 등 | 원 인 | • 습기흡착, 우수유입 등 |

| 조치방안 | • 표면처리 | 조치방안 | • 표면처리 |

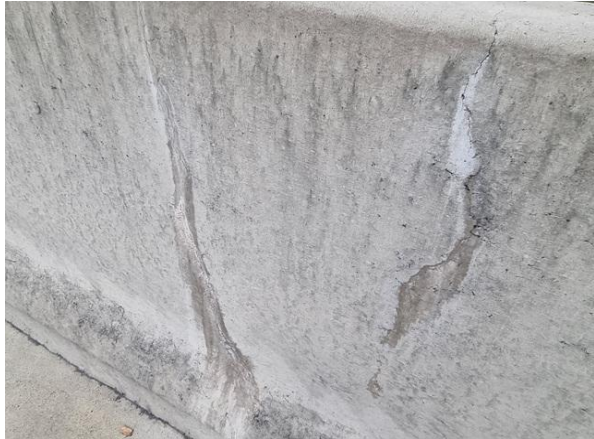
| 손상현황 | • S2 망상균열 및 백태 (2.5m×1.0m) | 손상현황 | • S3 균열부백태 (0.2m×1.0m) |
| 원 인 | • 습기흡착, 우수유입 등 | 원 인 | • 습기흡착, 우수유입 등 |

| 조치방안 | • 표면처리 | 조치방안 | • 표면처리 |

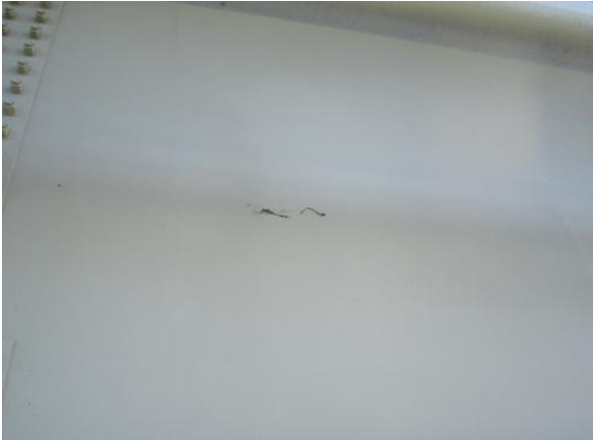
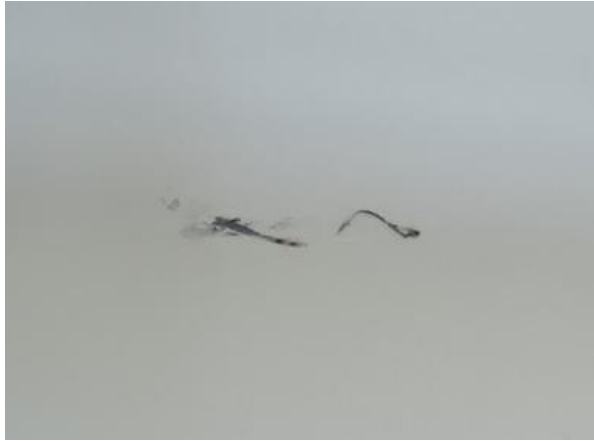
| 손상현황 | • S4-G2 거더외부 긁힘(0.1m×0.3m) | 손상현황 | • S4-G2 거더외부 긁힘(0.1m×0.3m) |
| 원 인 | • 외부충격 등 | 원 인 | • 외부충격 등 |

| 조치방안 | • 재도장 | 조치방안 | • 재도장 |

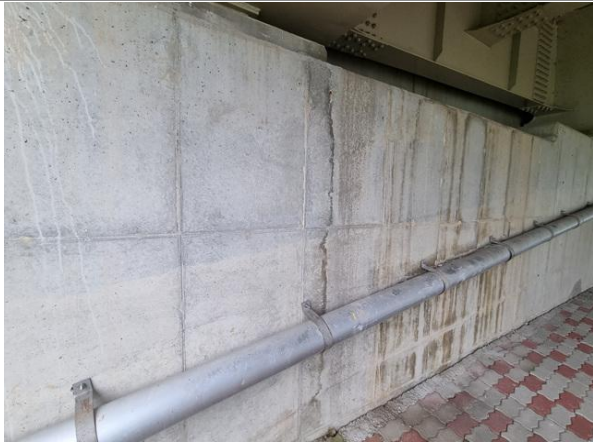
| 손상현황 | • A1 망상균열(10.0m×2.0m) | 손상현황 | • A1 망상균열(10.0m×2.0m) |
| 원 인 | • 건조수축, 온도변화, 거푸집 조기탈거 등 | 원 인 | • 표면열화, 신축이음부 우수유입 등 |

| 조치방안 | • 표면처리 | 조치방안 | • 단면보수 |

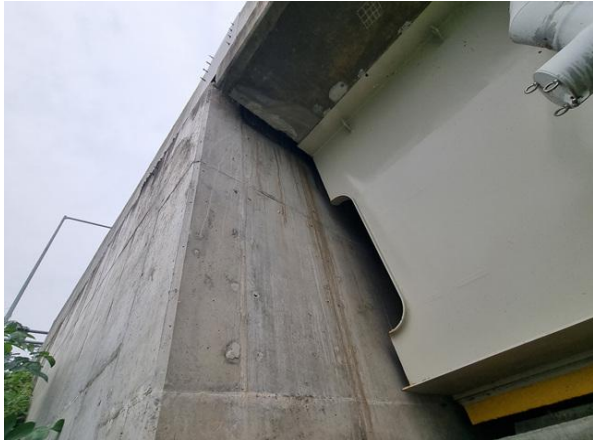
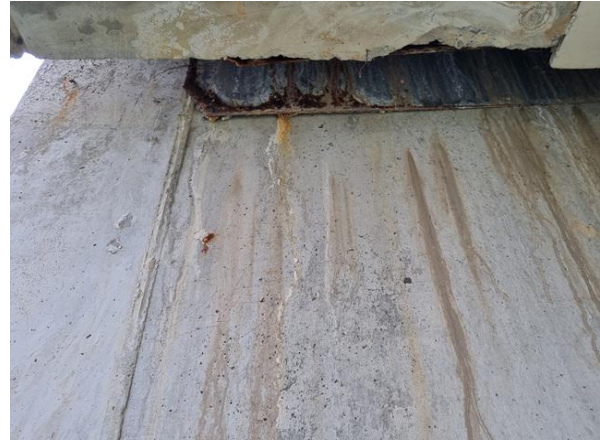
| 손상현황 | • A1 백태(0.2m×0.5m) | 손상현황 | • A1 백태(0.2m×0.5m) |
| 원 인 | • 우수유입, 습기흡착 등 | 원 인 | • 우수유입, 습기흡착 등 |

| 조치방안 | • 표면처리 | 조치방안 | • 표면처리 |

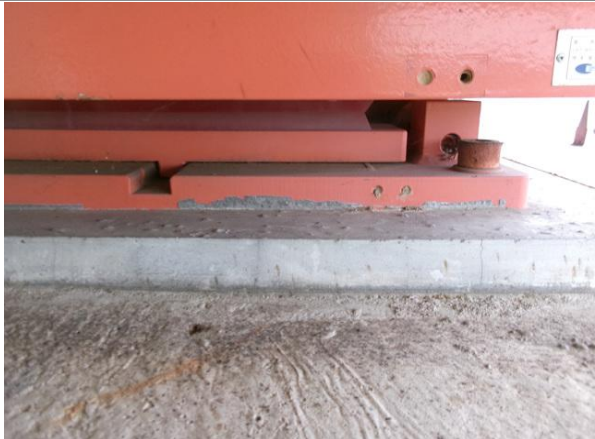
| <ul style="list-style-type: none"> <li>• P1-Sh2 무수축몰탈 균열(0.1mm/0.3m)</li> <li>• 건조수축, 온도변화 등</li> <li>• 표면처리</li> </ul> | <ul style="list-style-type: none"> <li>• P4-Sh1 무수축몰탈 균열(0.1mm/0.2m)</li> <li>• 건조수축, 온도변화 등</li> <li>• 표면처리</li> </ul> |

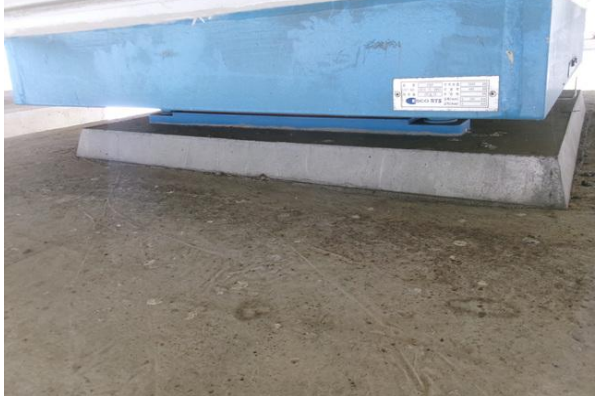
| <ul style="list-style-type: none"> <li>• P5-Sh1 무수축몰탈 균열(0.1mm/0.2m)</li> <li>• 건조수축, 온도변화 등</li> <li>• 표면처리</li> </ul> | <ul style="list-style-type: none"> <li>• P6-Sh1 무수축몰탈 균열(0.2mm/0.3m)</li> <li>• 건조수축, 온도변화 등</li> <li>• 표면처리</li> </ul> |

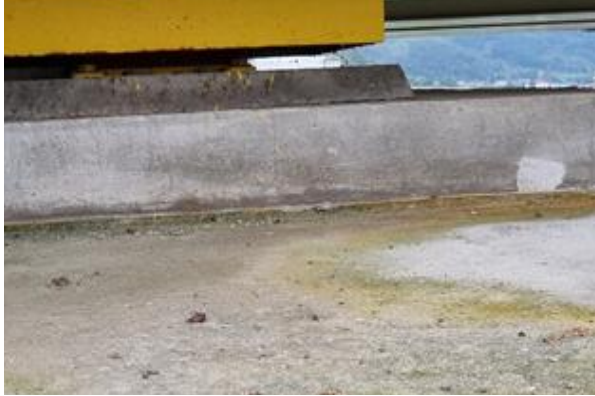
| <ul style="list-style-type: none"> <li>• A1-Sh2 받침 콘크리트 균열(0.1mm/0.2m)</li> <li>• 건조수축, 온도변화 등</li> <li>• 표면처리</li> </ul> | <ul style="list-style-type: none"> <li>• A1-Sh2 Plate부식(1EA)</li> <li>• 시공미흡, 거푸집 조기탈거 등</li> <li>• 단면보수</li> </ul> |

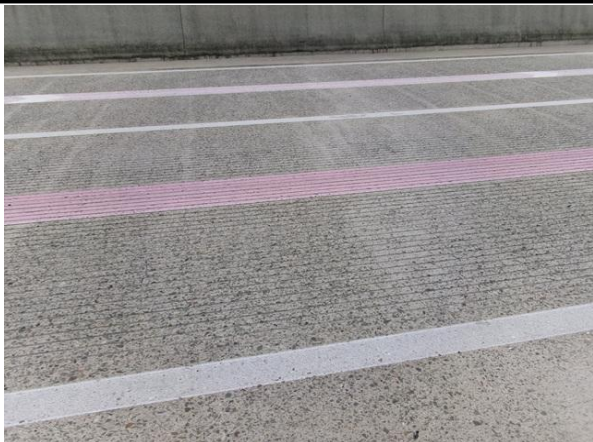
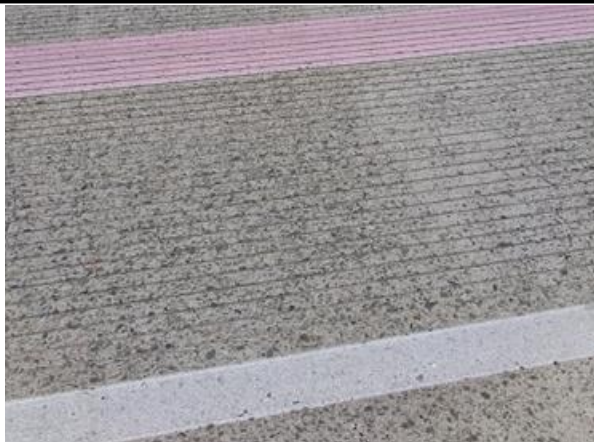
| 손상현황 | • S7 망상균열 및 재료분리 (50.0m×6.0m) | 손상현황 | • S7 망상균열 및 재료분리 (50.0m×6.0m) |
| 원 인 | • 장기공용, 중차량 반복통행하중, 외부충격 등 | 원 인 | • 장기공용, 중차량 반복통행하중, 외부충격 등 |

| 조치방안 | • 주의관찰 후 조치 | 조치방안 | • 주의관찰 후 조치 |

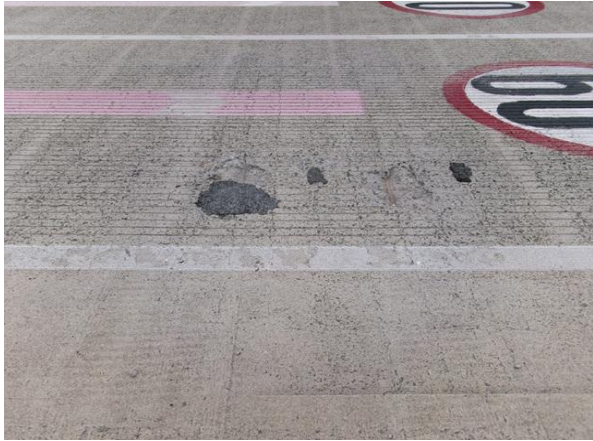
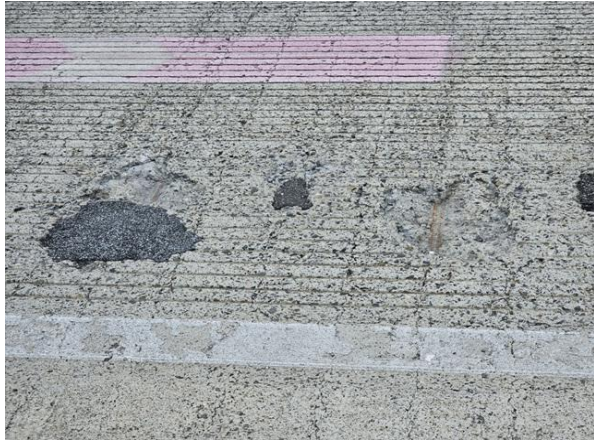
| 손상현황 | • S7 포장 파손 (0.2m×0.2m) | 손상현황 | • S7 포장 파손 (0.2m×0.2m) |
| 원 인 | • 장기공용, 중차량 반복통행하중, 외부충격 등 | 원 인 | • 장기공용, 중차량 반복통행하중, 외부충격 등 |

| 조치방안 | • 단면보수 | 조치방안 | • 단면보수 |

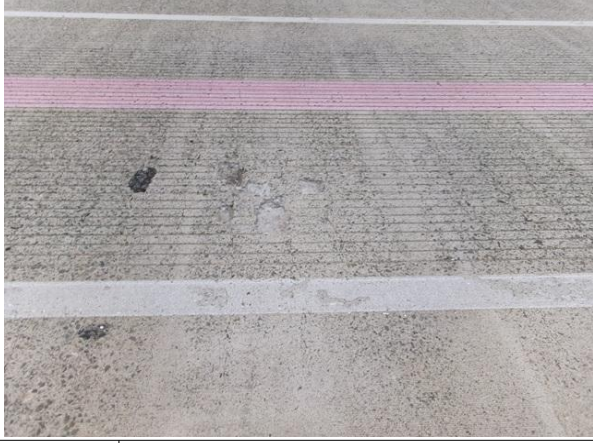
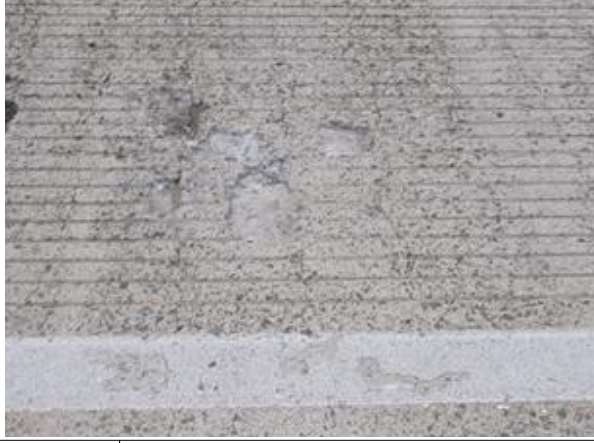
| 손상현황 | • S7 포장 파손 (0.2m×0.2m) | 손상현황 | • S7 포장 파손 (0.2m×0.2m) |
| 원 인 | • 장기공용, 중차량 반복통행하중, 외부충격 등 | 원 인 | • 장기공용, 중차량 반복통행하중, 외부충격 등 |

| 조치방안 | • 단면보수 | 조치방안 | • 단면보수 |

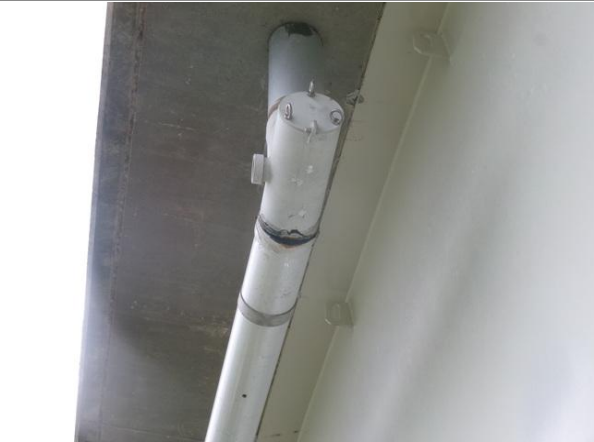
| 손상현황 | • S5 배수관 누수(1EA) | 손상현황 | • S5 배수관 누수(1EA) |
| 원 인 | • 공용기간 증가 등 | 원 인 | • 공용기간 증가 등 |

| 조치방안 | • 정비 | 조치방안 | • 정비 |

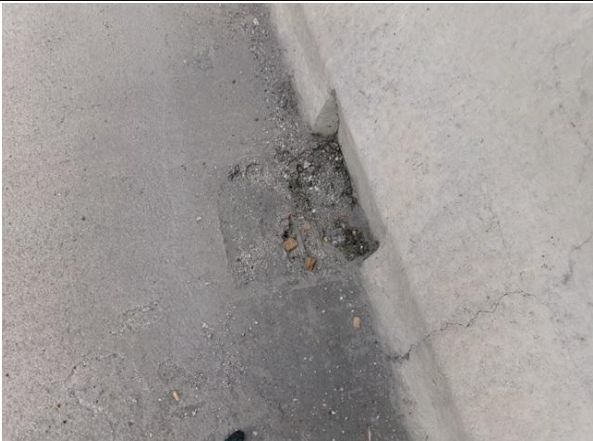
| 손상현황 | • S1 배수구 막힘(2EA) | 손상현황 | • S5 배수구 막힘(1EA) |
| 원 인 | • 공용기간 증가 등 | 원 인 | • 공용기간 증가 등 |

| 조치방안 | • 정비 | 조치방안 | • 정비 |

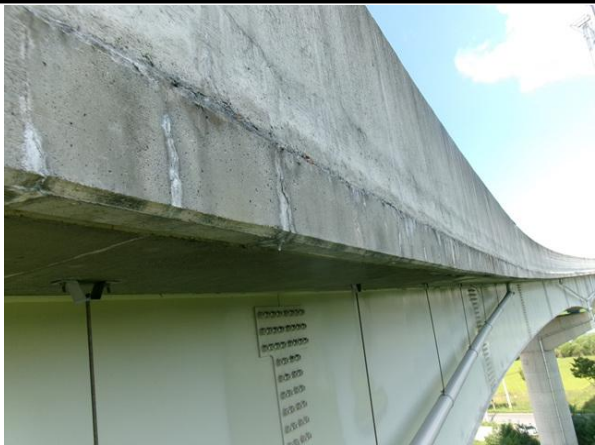
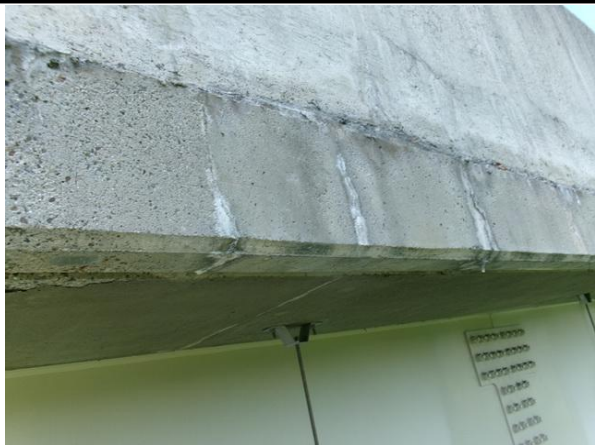
| 손상현황 | • S9 캔틸레버부 백태(60.0m×0.3m) | 손상현황 | • S9 캔틸레버부 백태(60.0m×0.3m) |
| 원 인 | • 습기흡착, 외부 우수유입 등 | 원 인 | • 습기흡착, 외부 우수유입 등 |

| 조치방안 | • 표면처리 | 조치방안 | • 표면처리 |

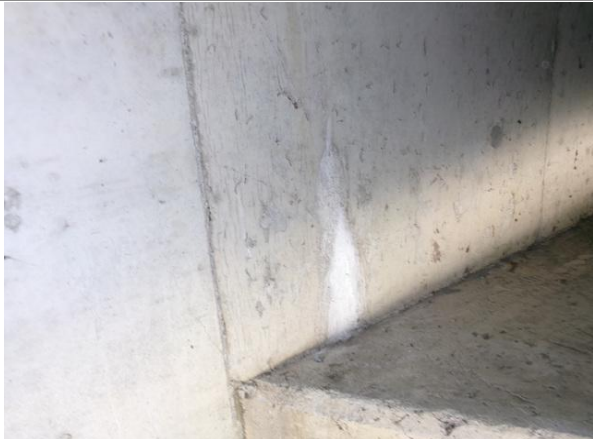
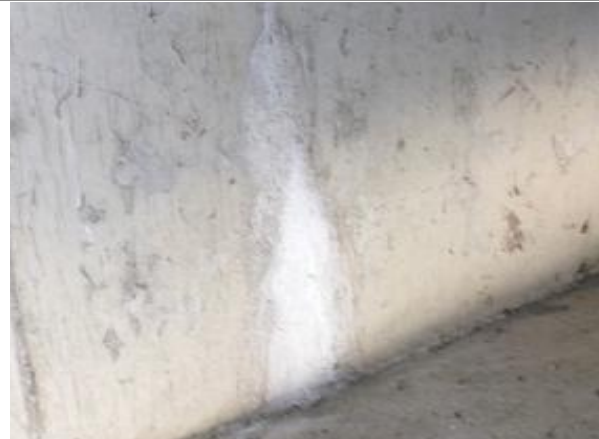
| 손상현황 | • A2 백태(0.2m×1.0m) | 손상현황 | • A2 백태(0.2m×1.0m) |
| 원 인 | • 신축이음 하부 우수유입, 습기흡착 등 | 원 인 | • 신축이음 하부 우수유입, 습기흡착 등 |

| 조치방안 | • 표면처리 | 조치방안 | • 표면처리 |

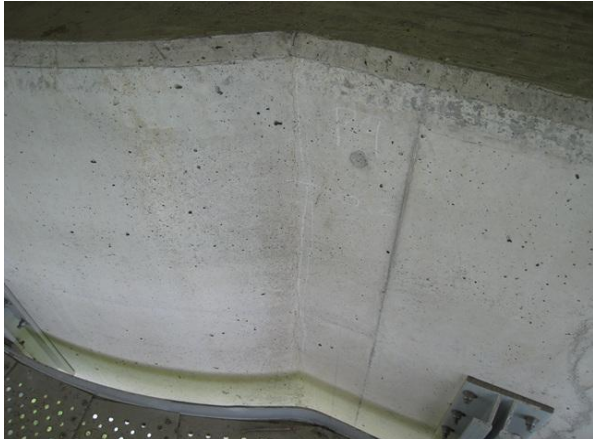
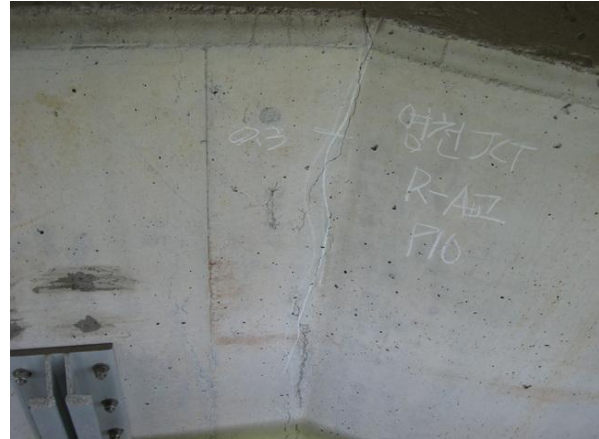
| 손상현황 | • P8 균열(0.2mm/1.5m) | 손상현황 | • P10 균열(0.3mm/0.5m) |
| 원 인 | • 건조수축, 온도변화, 거푸집 조기탈거 등 | 원 인 | • 건조수축, 온도변화, 거푸집 조기탈거 등 |

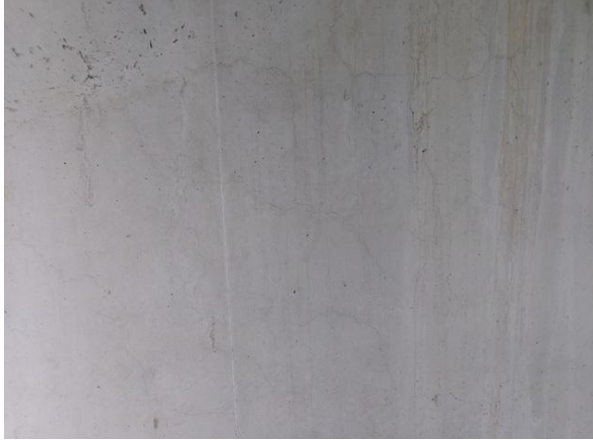
| 손상현황 | • P11 망상균열(8.0m×2.0m) | 손상현황 | • P12 백태(0.2m×0.2m) |
| 원 인 | • 건조수축, 온도변화, 거푸집 조기탈거 등 | 원 인 | • 신축이음 하부 우수유입, 습기흡착 등 |

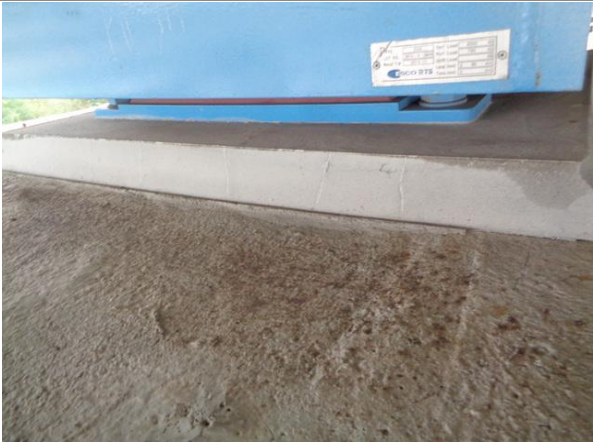
| 손상현황 | • P11-Sh1 무수축물탈 균열(0.1mm/0.2m) | 손상현황 | • P11-Sh2 무수축물탈 균열(0.1mm/0.2m) |
| 원 인 | • 건조수축, 온도변화 등 | 원 인 | • 건조수축, 온도변화 등 |

| 조치방안 | • 표면처리 | 조치방안 | • 표면처리 |

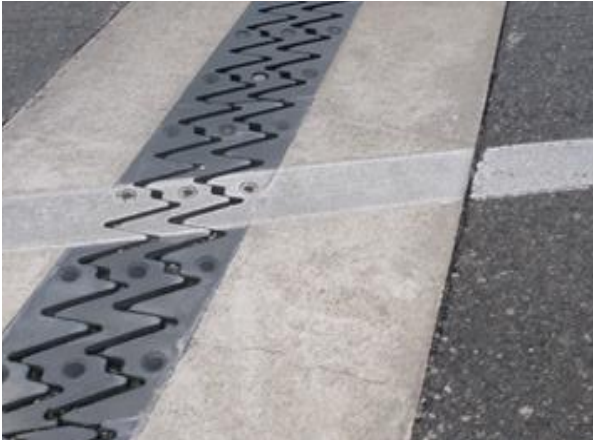
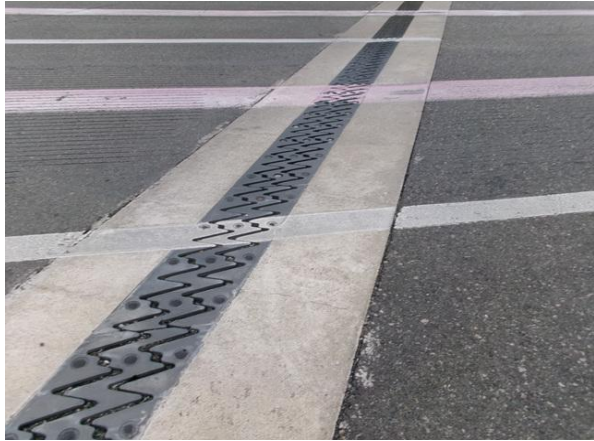
| 손상현황 | • A2 후타재 균열(0.1mm/0.3m) | 손상현황 | • A2 후타재 균열(0.1mm/0.3m) |
| 원 인 | • 차량 반복 통행하중건조수축 등 | 원 인 | • 차량 반복 통행하중건조수축 등 |

| 조치방안 | • 표면처리 | 조치방안 | • 표면처리 |

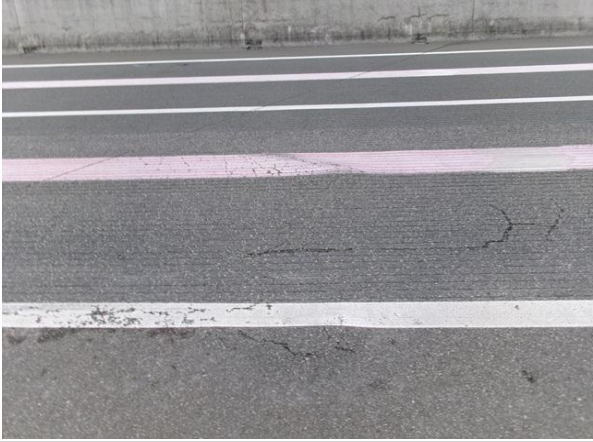
| 손상현황 | • S10 아스콘 밀립(0.5m×0.5m) | 손상현황 | • S14 아스콘 굽힘(0.2m×1.5m) |
| 원 인 | • 장기공용, 중차량 반복통행 등 | 원 인 | • 장기공용, 외부충격 등 |

| 조치방안 | • 재포장 | 조치방안 | • 재포장 |

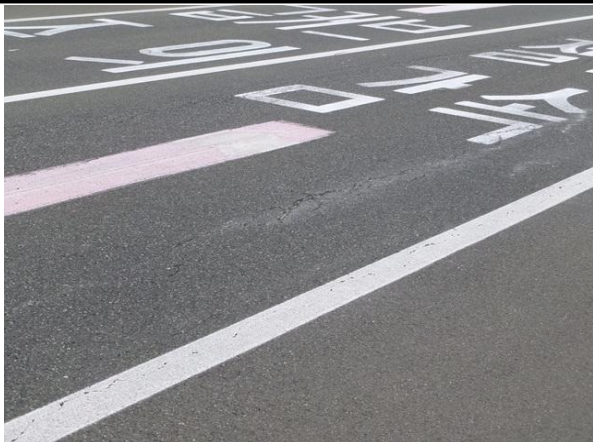
| 손상현황 | • S8 아스콘 망상균열(0.2m×2.0m) | 손상현황 | • S9 아스콘 망상균열(0.2m×2.0m) |
| 원 인 | • 중차량 반복통행하중, 공용기간 증가 등 | 원 인 | • 중차량 반복통행하중, 공용기간 증가 등 |

| 조치방안 | • 재포장 | 조치방안 | • 재포장 |

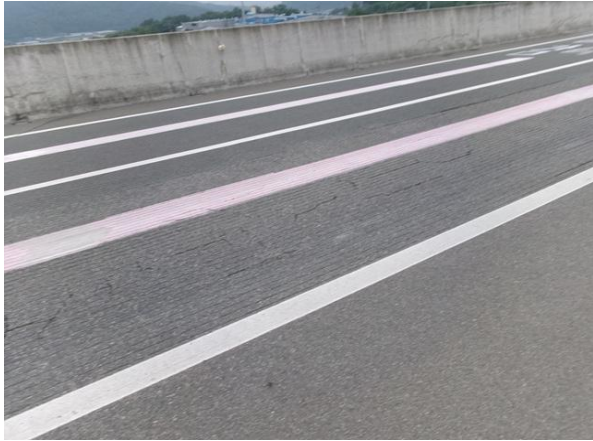
| 손상현황 | • S10 아스콘 망상균열(0.2m×2.0m) | 손상현황 | • S14 아스콘 망상균열(0.2m×2.0m) |
| 원 인 | • 중차량 반복통행하중, 공용기간 증가 등 | 원 인 | • 중차량 반복통행하중, 공용기간 증가 등 |

| 조치방안 | • 재포장 | 조치방안 | • 재포장 |

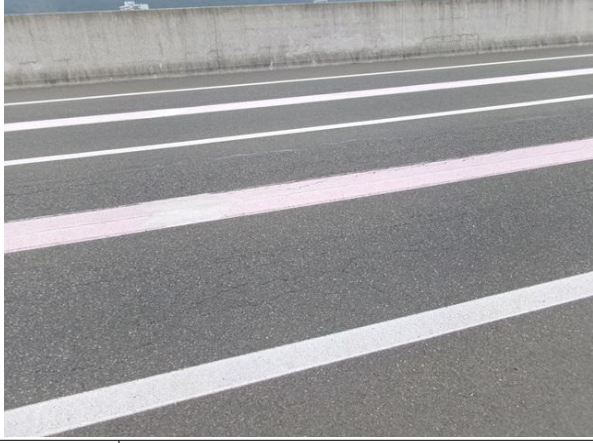
| 손상현황 | • S8 아스콘 균열(L=5.0m) | 손상현황 | • S14 아스콘 파손(0.3m×0.3m) |
| 원 인 | • 장기공용, 중차량 반복통행 등 | 원 인 | • 장기공용, 외부충격 등 |

| 조치방안 | • 재포장 | 조치방안 | • 재포장 |

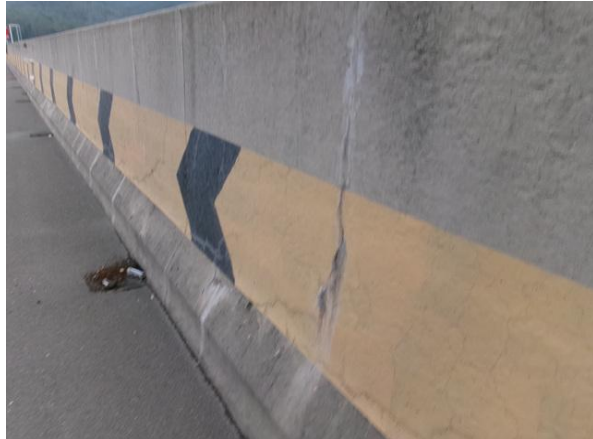
| 손상현황 | • S11 방호벽 균열(0.1mm/1.5m) | 손상현황 | • S8 방호벽 균열부백태(0.1m×1.5m) |
| 원 인 | • 건조수축, 공용기간 증가 등 | 원 인 | • 손상부 습기흡착, 우수유입 등 |

| 조치방안 | • 표면처리 | 조치방안 | • 표면처리 |

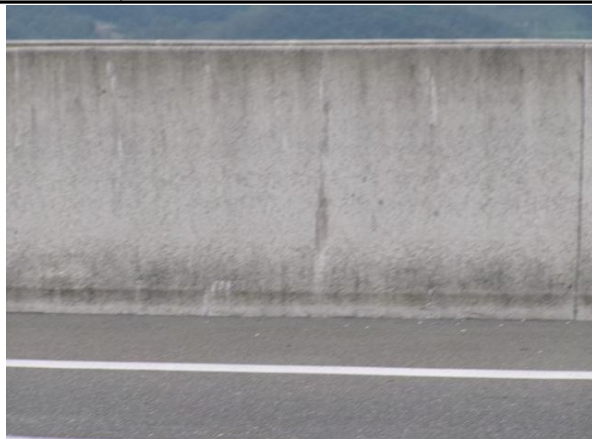
| 손상현황 | • S8 방호벽 균열부백태(0.1m×1.5m) | 손상현황 | • S9 방호벽 균열부백태(0.1m×1.5m) |
| 원 인 | • 손상부 습기흡착, 우수유입 등 | 원 인 | • 손상부 습기흡착, 우수유입 등 |

| 조치방안 | • 표면처리 | 조치방안 | • 표면처리 |

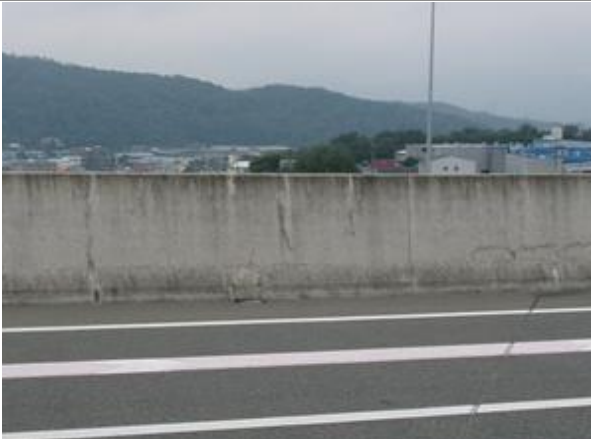
| 손상현황 | • S10 방호벽 균열부백태(0.1m×1.5m) | 손상현황 | • S12 방호벽 균열부백태(0.1m×1.5m) |
| 원 인 | • 손상부 습기흡착, 우수유입 등 | 원 인 | • 손상부 습기흡착, 우수유입 등 |

| 조치방안 | • 표면처리 | 조치방안 | • 표면처리 |

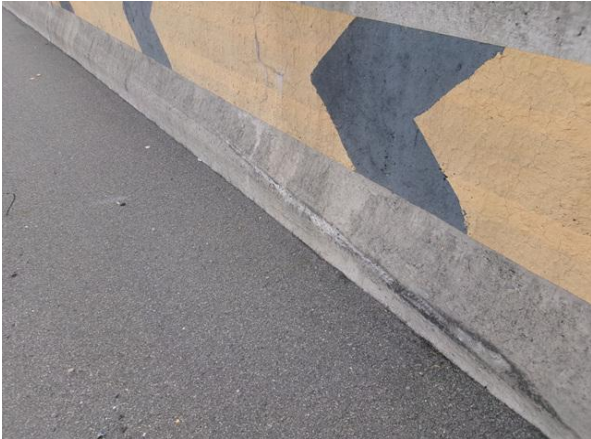
| 손상현황 | • S12 방호벽 파손(0.2m×2.0m) | 손상현황 | • S14 방호벽 파손(0.5m×2.0m) |
| 원 인 | • 외부충격 등 | 원 인 | • 외부충격 등 |

| 조치방안 | • 단면보수 | 조치방안 | • 단면보수 |

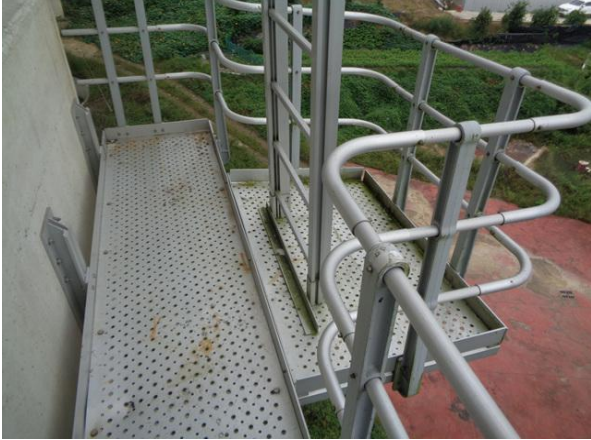
| 손상현황 | • P11 점검로 변형(1EA) | 손상현황 | • P12 점검로 난간파손(1EA) |
| 원 인 | • 시공초기 외부충격 등 | 원 인 | • 시공초기 외부충격 등 |

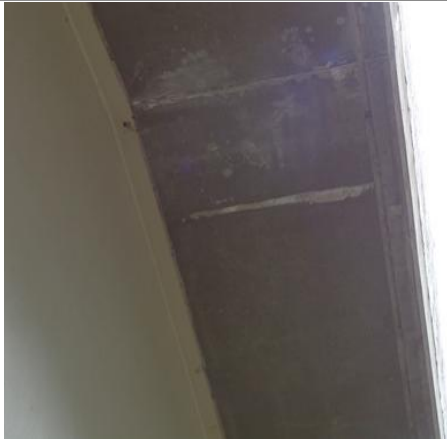
| 손상현황 | • S4 캔틸레버부 백태 - 21년 하반기 | 손상현황 | • S4 캔틸레버부 백태 - 23년 상태양호 |

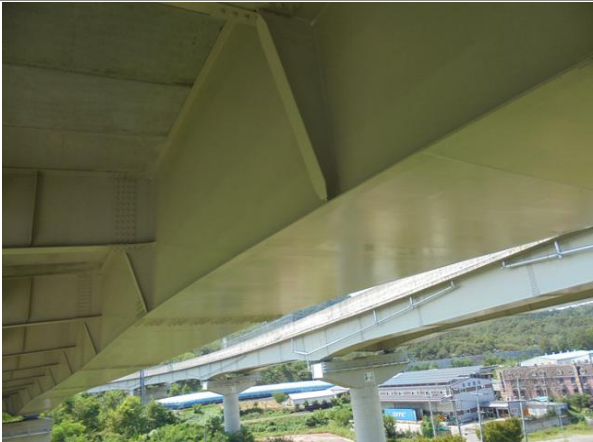
| 손상현황 | • 상태현황(거더외부) | 손상현황 | • 상태현황(거더내부) |

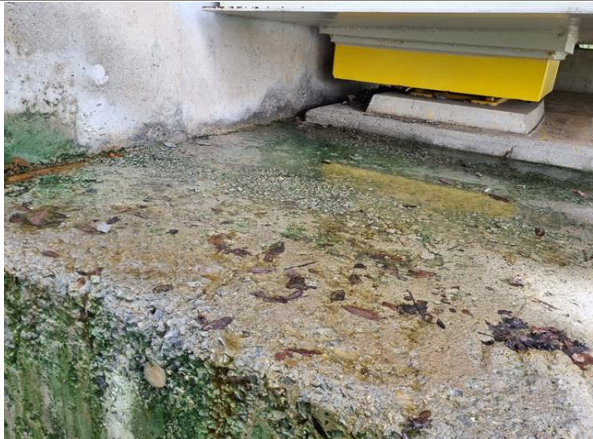
| <ul style="list-style-type: none"> <li>• A1 박리 (1.5m×1.5m)</li> <li>• 신축이음 하부 우수유입, 열화 등</li> </ul> | <ul style="list-style-type: none"> <li>• A1 박락 (0.4m×0.5m)</li> <li>• 시공미흡, 다짐부족 등</li> </ul> |

| <ul style="list-style-type: none"> <li>• 단면보수</li> </ul> | <ul style="list-style-type: none"> <li>• 단면보수</li> </ul> |

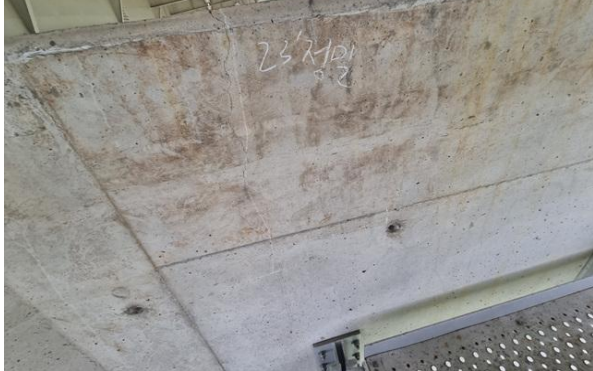
| <ul style="list-style-type: none"> <li>• P1 균열 (0.2mm/3.0m)</li> <li>• 건조수축, 온도변화, 거푸집 조기탈거 등</li> </ul> | <ul style="list-style-type: none"> <li>• P1 균열 (0.3mm/4.0m)</li> <li>• 건조수축, 온도변화, 거푸집 조기탈거 등</li> </ul> |

| <ul style="list-style-type: none"> <li>• 표면처리</li> </ul> | <ul style="list-style-type: none"> <li>• 주입보수</li> </ul> |

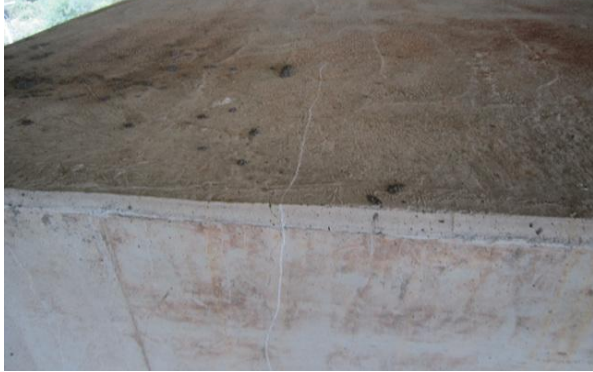
| <ul style="list-style-type: none"> <li>• P1 균열 (0.3mm/3.0m)</li> <li>• 건조수축, 온도변화, 거푸집 조기탈거 등</li> </ul> | <ul style="list-style-type: none"> <li>• P3 균열 (0.3mm/2.0m)</li> <li>• 건조수축, 온도변화, 거푸집 조기탈거 등</li> </ul> |

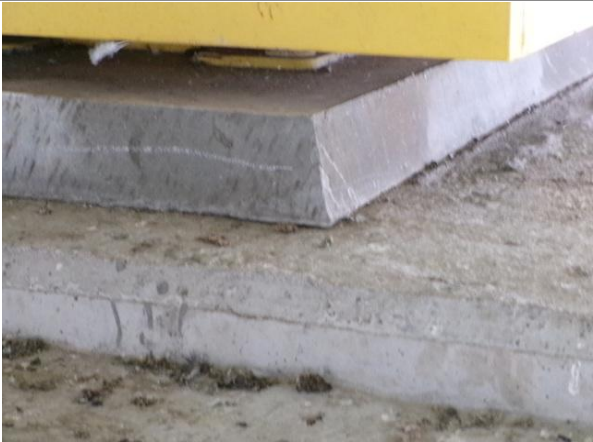
| 손상현황 | • P7(반정교) 무수축물탈 박리(0.5m×0.1m) | 손상현황 | • P7(반정교) 무수축물탈 박리(0.2m×0.1m) |
| 원 인 | • 거푸집 조기탈거 등 | 원 인 | • 거푸집 조기탈거 등 |

| 조치방안 | • 단면보수 | 조치방안 | • 단면보수 |

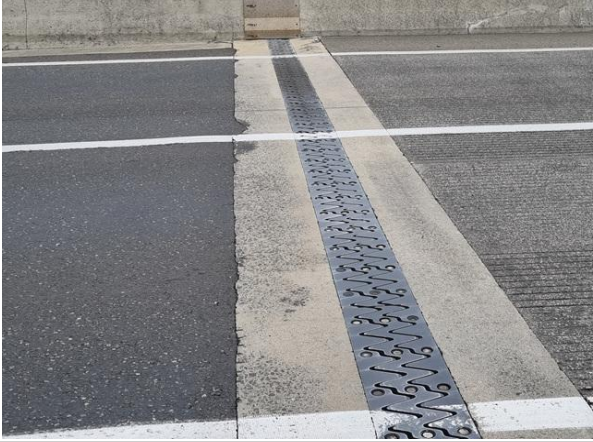
| 손상현황 | • A1 후타재 균열(0.2mm/0.5m) | 손상현황 | • A1 후타재 균열(0.2mm/0.5m) |
| 원 인 | • 차량 반복 통행하중건조수축 등 | 원 인 | • 차량 반복 통행하중건조수축 등 |

| 조치방안 | • 표면처리 | 조치방안 | • 표면처리 |

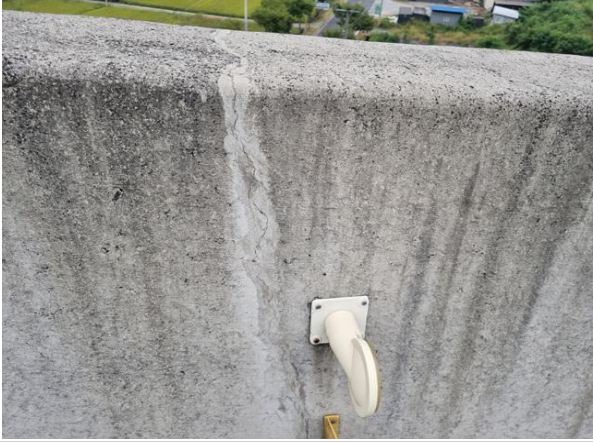
| 손상현황 | • S1 방호벽 균열(0.2mm/1.5m) | 손상현황 | • S3 방호벽 균열(0.2mm/1.5m) |
| 원 인 | • 건조수축, 공용기간 증가 등 | 원 인 | • 건조수축, 공용기간 증가 등 |

| 조치방안 | • 표면처리 | 조치방안 | • 표면처리 |
