# 1. 군위터널

## 1.1 상주방향 손상현황 사진

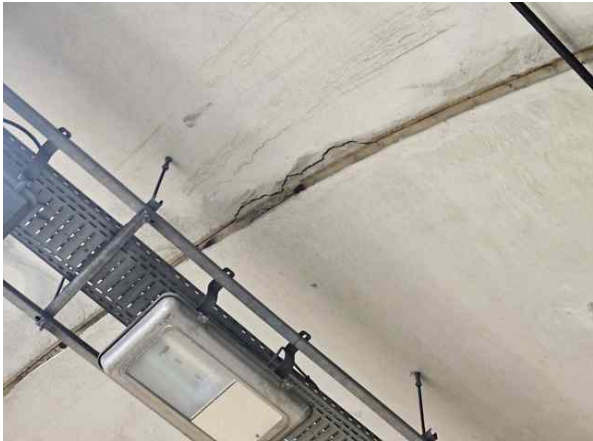
| 손상현황 | • S005 천단부 조인트부 들뜸 | 손상현황 | • S050 천단부 균열(cw=0.3mm이상) |
| 원 인 | • 거푸집 조기탈형, 다짐불량 | 원 인 | • 건조수축, 온도변화 |

| 조치방안 | • 단면보수 | 조치방안 | • 주입보수 |

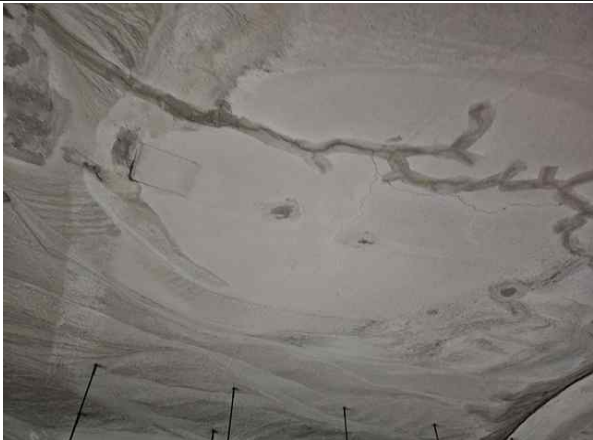
| 손상현황 | • S056 천단부 재균열(cw=0.3mm이상) | 손상현황 | • S062 천단부 망상균열 |
| 원 인 | • 건조수축, 보수재 열화 | 원 인 | • 건조수축, 온도변화 |

| 조치방안 | • 주입보수 | 조치방안 | • 표면처리 |

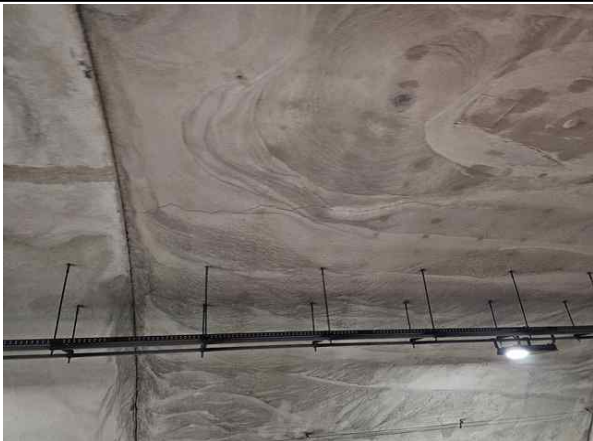
| 손상현황 | • S075 천단부 균열(cw=0.3mm이상) | 손상현황 | • S103 천단부 균열(cw=0.3mm이상) |
| 원 인 | • 건조수축, 손상 진전 | 원 인 | • 건조수축, 손상 진전 |

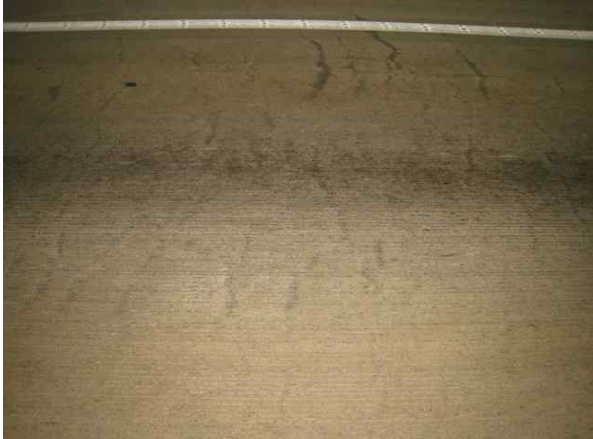
| 손상현황 | • S047 포장부 망상균열 | 손상현황 | • S096 포장부 박락 |
| 원 인 | • 건조수축, 온도변화, 중차량 반복통행 | 원 인 | • 중차량 반복통행 |

| 조치방안 | • 실링 | 조치방안 | • 단면보수 |

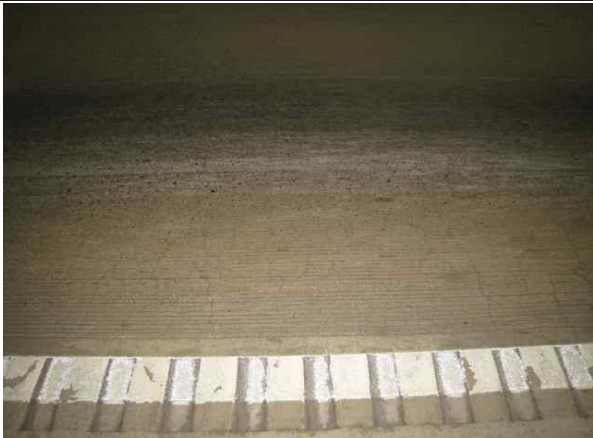
| 손상현황 | • S092 포장부 망상균열 | 손상현황 | • S078 포장부 박리 기 보수부 전경 |
| 원 인 | • 건조수축, 온도변화, 중차량 반복통행 | 원 인 | - |

| 조치방안 | • 실링 | 조치방안 | - |

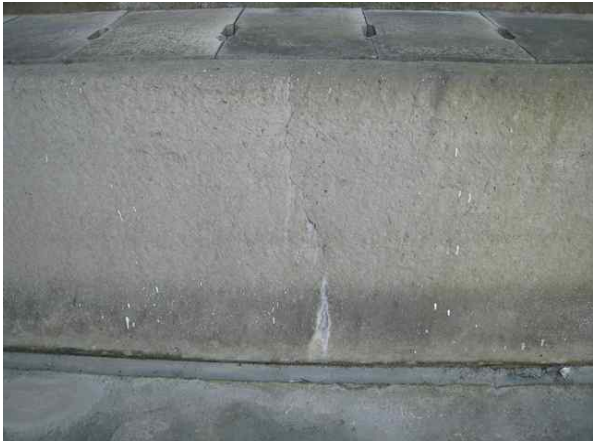
| 손상현황 | • S001 벽체 균열(cw=0.3mm이상) | 손상현황 | • S019 공동구 덮개 파손 |
| 원 인 | • 건조수축, 온도변화 | 원 인 | • 공용중 외부충격 |

| 조치방안 | • 주입보수 | 조치방안 | • 덮개 교체 |

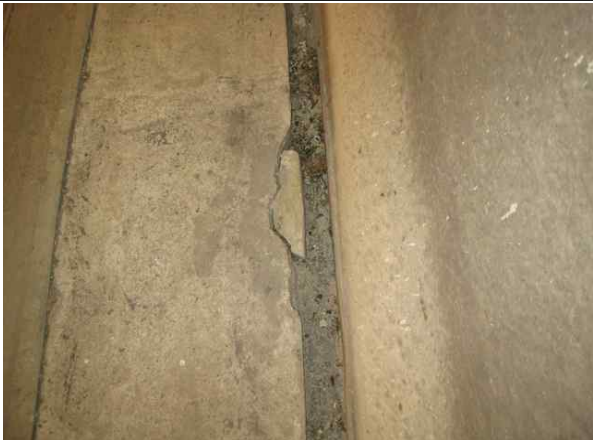
| 손상현황 | • S003 포장부 박락 | 손상현황 | • S015 포장부 이물질퇴적 |
| 원 인 | • 외부 충격 | 원 인 | • 공용중 이물질 퇴적 |

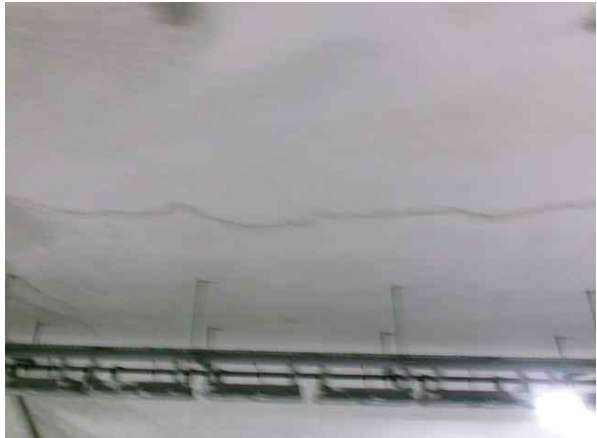
| 손상현황 | • S14 천단부 재균열 (cw=0.3mm이상) | 손상현황 | • S15 천단부 균열 |
| 원 인 | • 건조수축 및 온도변화, 보수시 마감미흡 | 원 인 | • 시공중 외부충격 |

| 조치방안 | • 주입보수 | 조치방안 | • 단면보수 |

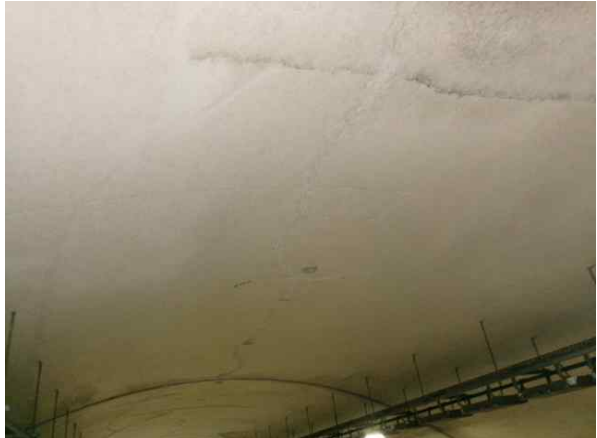
| 손상현황 | • S16 천단부 재균열 (cw=0.3mm이상) | 손상현황 | • S18 천단부 조인트부 들뜸 |
| 원 인 | • 건조수축 및 온도변화, 보수시 마감미흡 | 원 인 | • 거푸집 조기탈형, 다짐불량 |

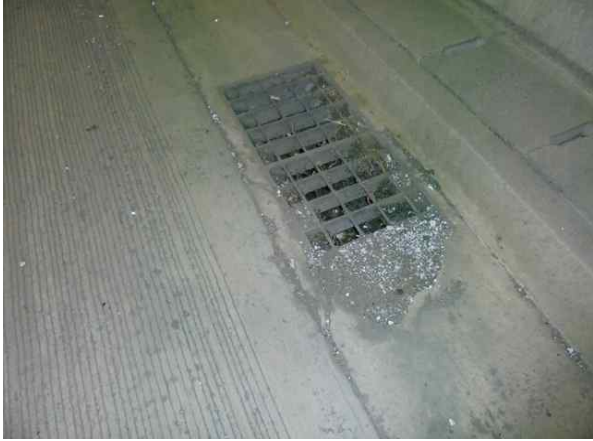
| 손상현황 | • S22 포장부 박락 | 손상현황 | — |
| 원 인 | • 공용기간 증가, 시공미흡 | 원 인 | — |

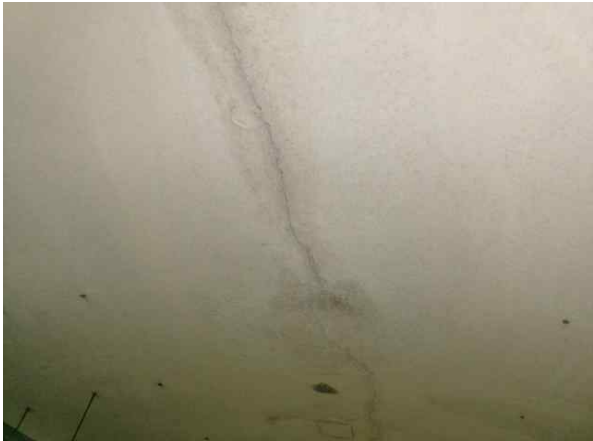
| 손상현황 | • S09 천단부 균열(cw=0.3mm미만) | 손상현황 | • S31 천단부 재균열(cw=0.3mm미만) |
| 원 인 | • 건조수축 및 온도변화 | 원 인 | • 건조수축 및 온도변화 |

| 조치방안 | • 표면보수 | 조치방안 | • 표면보수 |

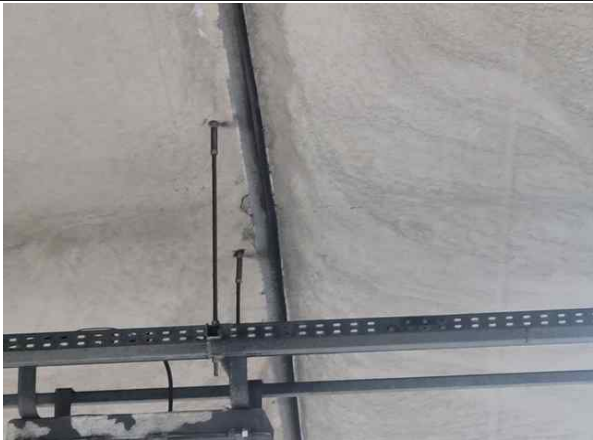
| 손상현황 | • S20 천단부 조인트부 들뜸 | 손상현황 | • S02 천단부 백태 |
| 원 인 | • 거푸집 조기탈형, 다짐불량 | 원 인 | • 표면 우수유입, 열화 |

| 조치방안 | • 단면보수 | 조치방안 | • 단면보수 |

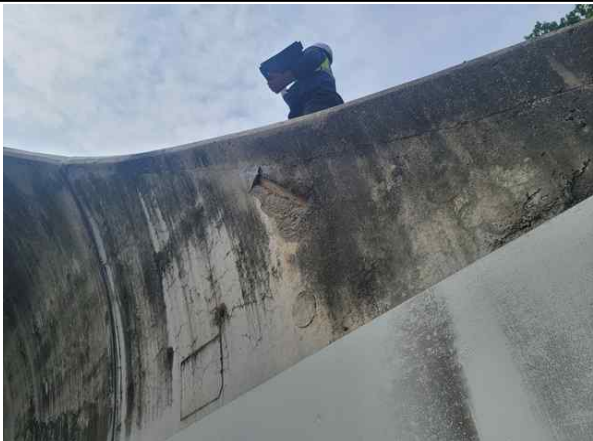
| 손상현황 | • S02 측벽부 파손 | 손상현황 | • S10 측벽부 망상균열(cw=0.3mm미만) |
| 원 인 | • 시공미흡 | 원 인 | • 건조수축 및 온도변화 |

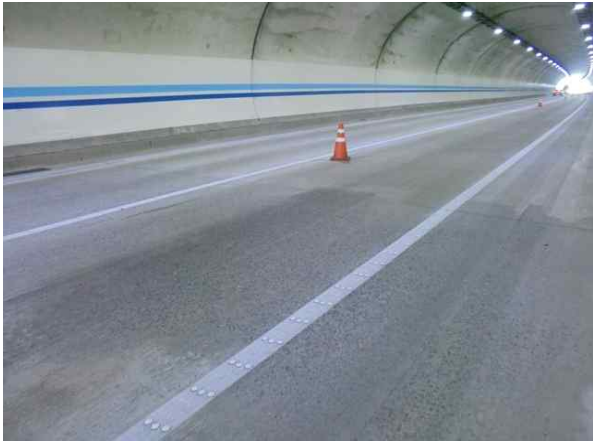
| 손상현황 | • S14 포장부 마모 | 손상현황 | • S22 포장부 균열(cw=0.3mm이상) |
| 원 인 | • 시공미흡, 표면열화 | 원 인 | • 건조수축 및 온도변화 |

| 조치방안 | • 주입보수 | 조치방안 | • 주입보수 |

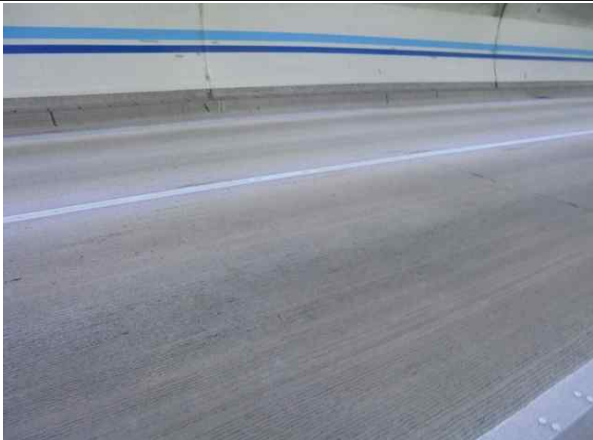
| 손상현황 | • S27 포장부 망상균열 | 손상현황 | - |
| 원 인 | • 건조수축 및 온도변화, 중차량 반복통행 | 원 인 | - |

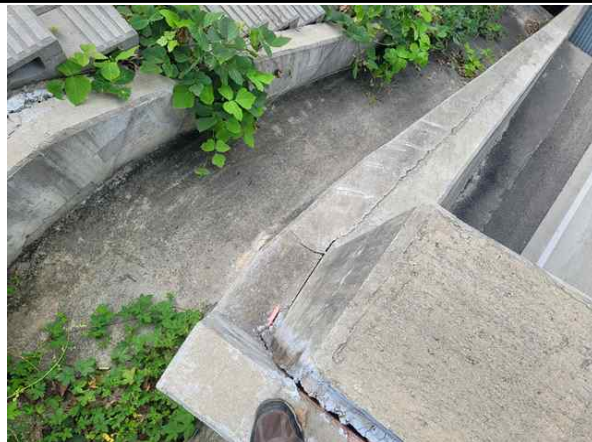
| 손상현황 | • 진출부 갭문 배수로 파손 |
| 원 인 | • 단부 응력집중 |

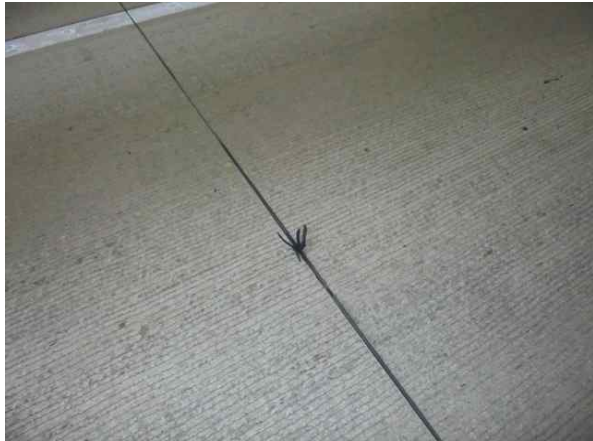
| 손상현황 | • S044 고무패드 이탈 | 손상현황 | • S142 포장부 포장균열, 파손 |
| 원 인 | • 패드 설치미흡 | 원 인 | • 건조수축 및 온도변화, 중차량 반복통행 |

| 조치방안 | • 주의관찰 후 조치 | 조치방안 | • 실링, 단면보수 |

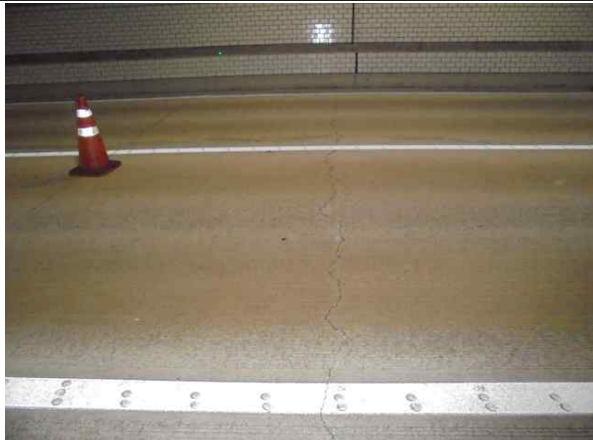
| 손상현황 | • S161 포장부 포장균열 | 손상현황 | - |
| 원 인 | • 건조수축 및 온도변화, 중차량 반복통행 | 원 인 | - |

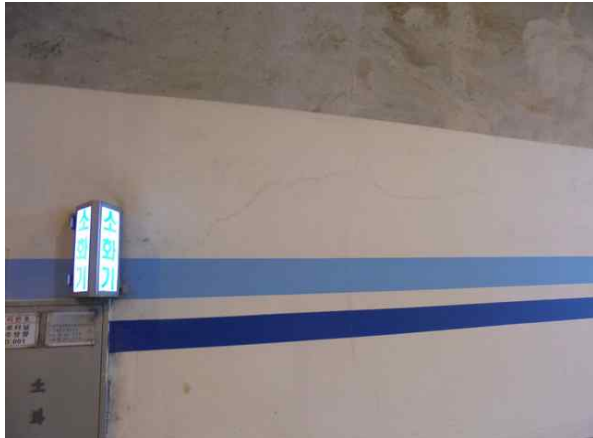
| 손상현황 | • S03 측벽부 균열(cw=0.3mm미만) | 손상현황 | • S26 측벽부 균열(cw=0.3mm미만) |
| 원 인 | • 건조수축 및 온도변화 | 원 인 | • 건조수축 및 온도변화 |

| 조치방안 | • 표면보수 | 조치방안 | • 표면보수 |

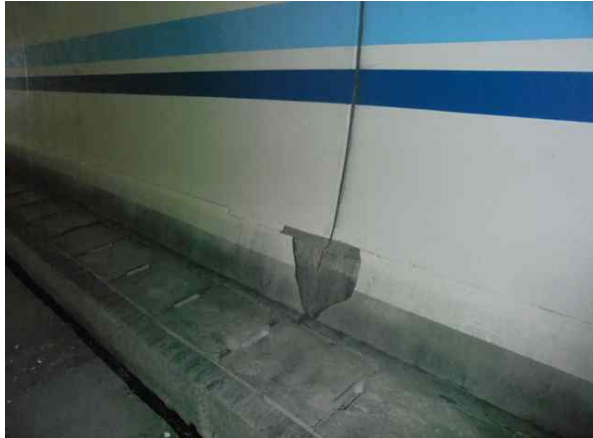
| 손상현황 | • S40 측벽부 박락 | 손상현황 | • S48 측벽부 균열(cw=0.3mm이상) |
| 원 인 | • 온도변화에 의한 신축작용 | 원 인 | • 건조수축 및 온도변화 |

| 조치방안 | • 단면보수 | 조치방안 | • 주입보수 |

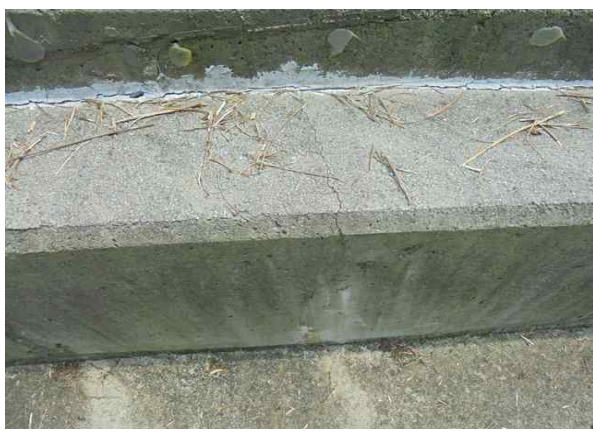
| 손상현황 | • 진입부 갭문 배수로 균열 | 손상현황 | • 진입부 갭문 배수로 파손 |
| 원 인 | • 건조수축 및 온도변화 | 원 인 | • 건조수축 및 온도변화, 손상진전 |

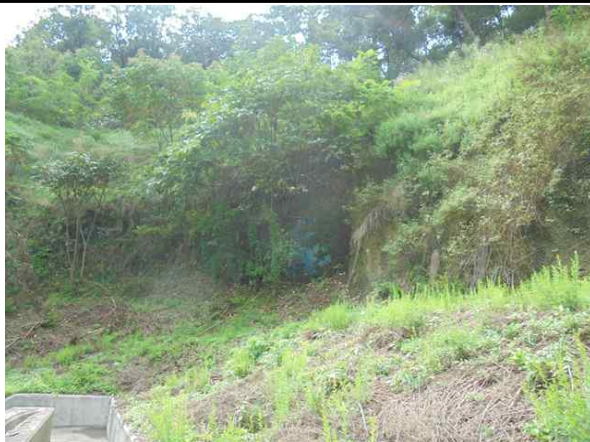
| 손상현황 | • 시점측 사면 녹생토 유실 |
| 원 인 | • 녹생토 부착력저하 |

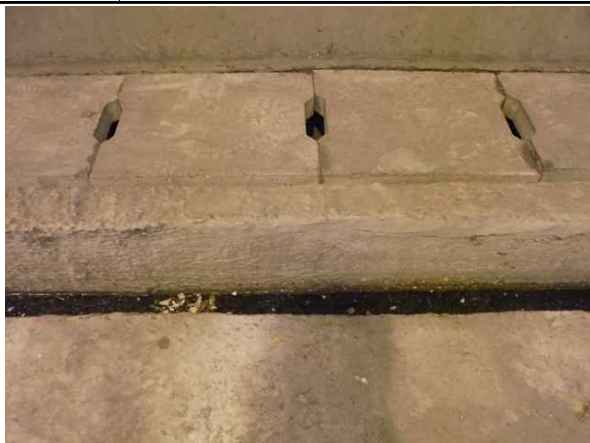
| 손상현황 | • S07 공동구 균열(cw=0.3mm미만) |
| 원 인 | • 건조수축 및 온도변화 |

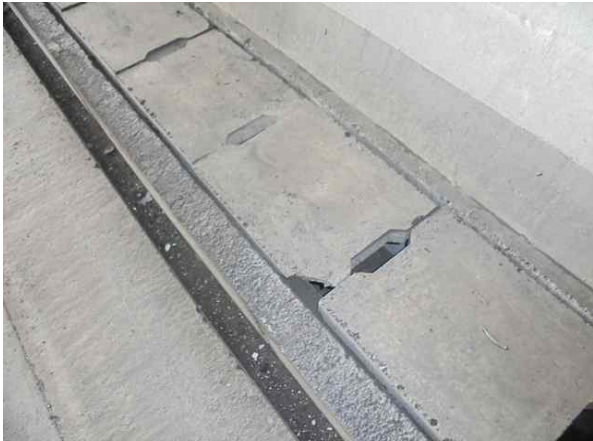
| 손상현황 | • S49 공동구 덮개 박락 | 손상현황 | • S01~03 포장부 패임 |
| 원 인 | • 공용중 외부충격 | 원 인 | • 공용년수 증가, 중차량 통과 |

| 조치방안 | • 재설치 | 조치방안 | • 단면보수 |

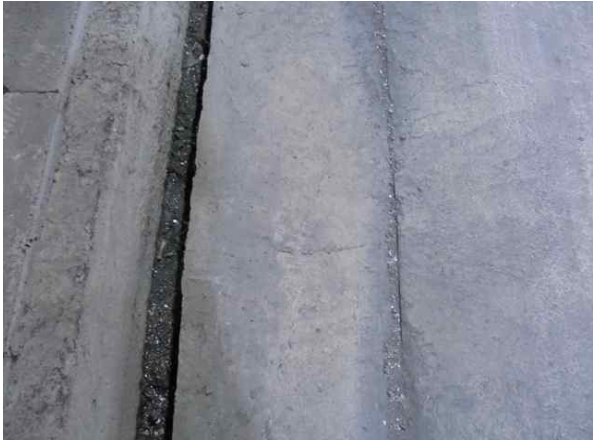
| 손상현황 | • S21 포장부 균열(cw=0.3mm미만) | 손상현황 | • S49 포장부 박리 |
| 원 인 | • 건조수축 및 온도변화 | 원 인 | • 재료열화 |

| 조치방안 | • 표면보수 | 조치방안 | • 단면보수 |

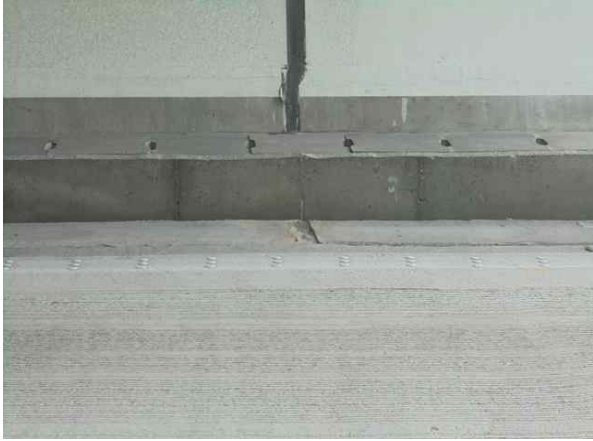
| 손상현황 | • S50 포장부 파손 | 손상현황 | - |
| 원 인 | • 재료열화, 중차량 통과 | 원 인 | - |

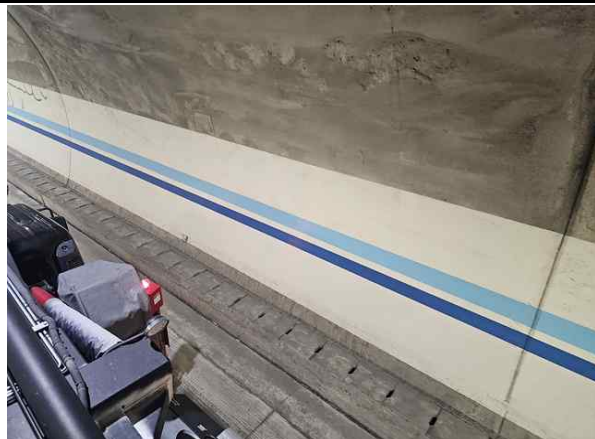
| 손상현황 | • S25 측벽부 망상균열 (cw=0.3mm미만) | 손상현황 | • S50 측벽부 균열 (cw=0.3mm미만) |
| 원 인 | • 건조수축 및 온도변화 | 원 인 | • 건조수축 및 온도변화 |

| 조치방안 | • 표면보수 | 조치방안 | • 표면보수 |

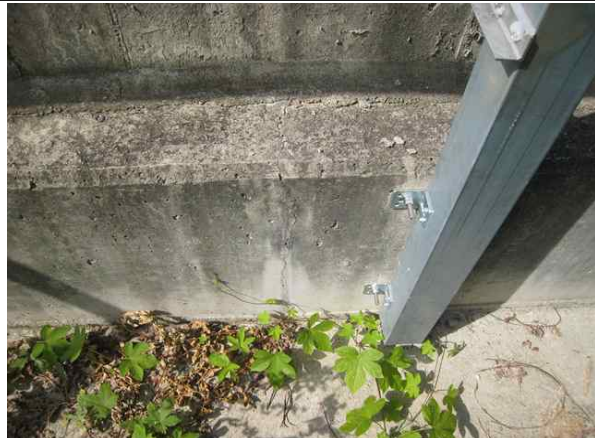
| 손상현황 | • 진입부 갭문 박리 | 손상현황 | • 진입부 갭문 파손 |
| 원 인 | • 표면 재료열화 | 원 인 | • 공용중 단면변화부 응력집중 |

| 조치방안 | • 단면보수 | 조치방안 | • 단면보수 |

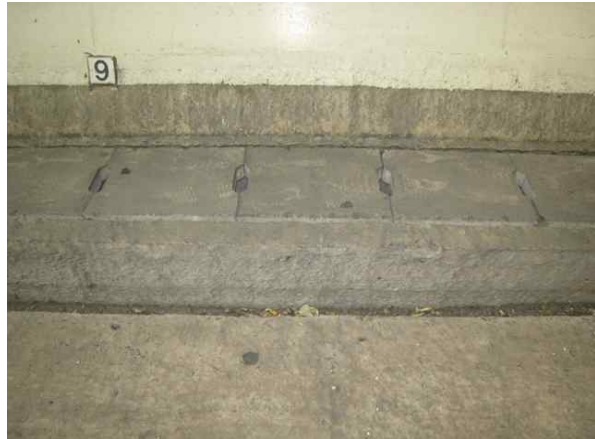
| 손상현황 | • S09 공동구 본체 균열 (cw=0.3mm이상) | 손상현황 | • S50 공동구 덮개 파손 |
| 원 인 | • 건조수축 및 온도변화 | 원 인 | • 공용중 외부충격 |

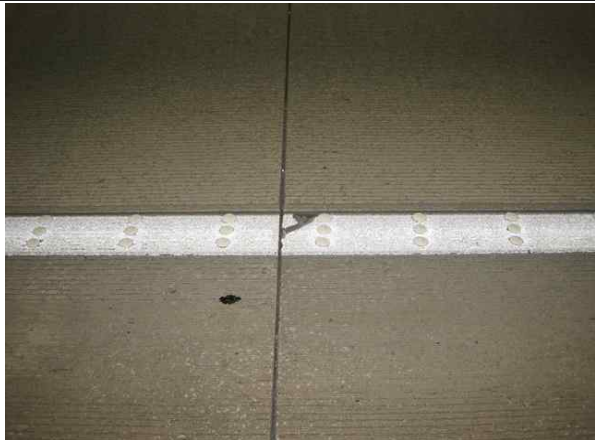
| 손상현황 | • S43 포장부 파손 | 손상현황 | • S50 포장부 파손 |
| 원 인 | • 중차량 반복통행 | 원 인 | • 시공미흡 |

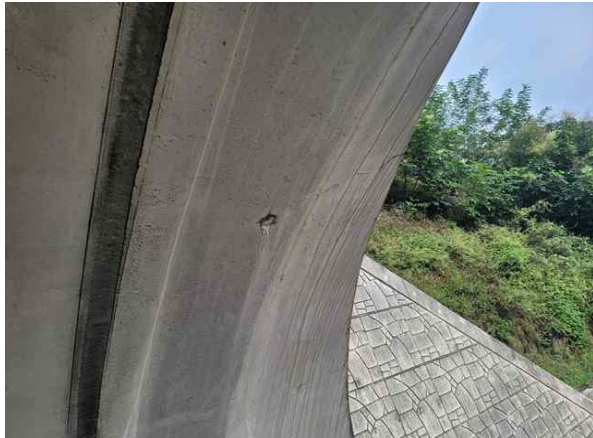
| 손상현황 | • S01 천단부 백태 | 손상현황 | • S08 천단부 균열(cw=0.3mm미만) |
| 원 인 | • 표면 수분흡착 | 원 인 | • 건조수축 및 온도변화 |

| 조치방안 | • 표면보수 | 조치방안 | • 표면보수 |

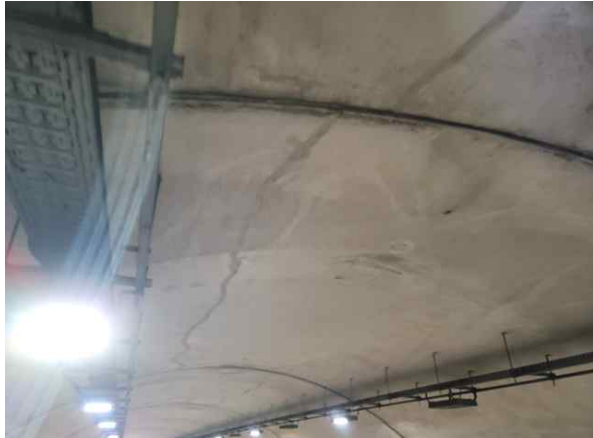
| 손상현황 | • S33 천단부 재균열(cw=0.3mm이상) | 손상현황 | • S41 천단부 재균열(cw=0.3mm미만) |
| 원 인 | • 건조수축 및 온도변화 | 원 인 | • 건조수축 및 온도변화 |

| 조치방안 | • 주입보수 | 조치방안 | • 표면보수 |

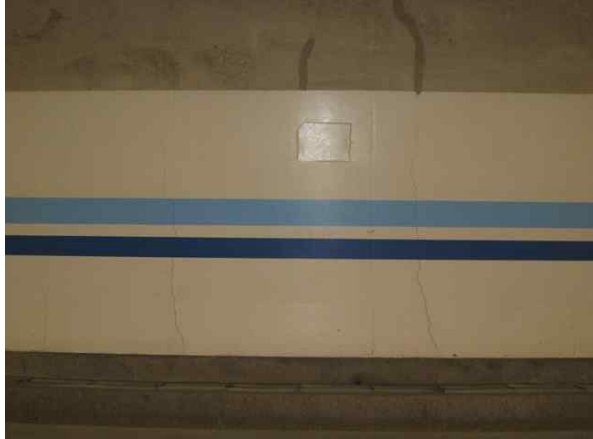
| 손상현황 | • S04 측벽부 균열(cw=0.3mm미만) | 손상현황 | • S15 측벽부 균열(cw=0.3mm미만) |
| 원 인 | • 건조수축 및 온도변화 | 원 인 | • 건조수축 및 온도변화 |

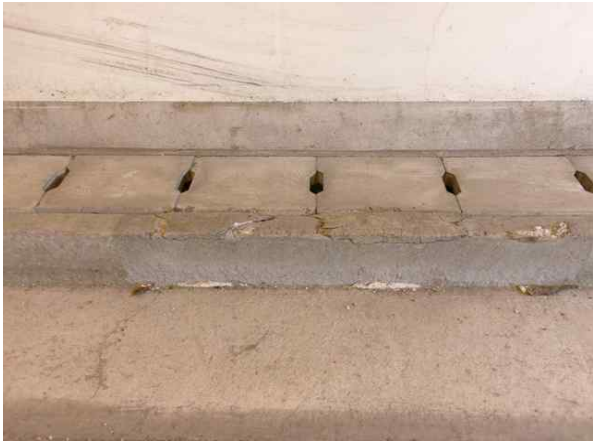
| 손상현황 | • S03 공동구 본체 파손 | 손상현황 | • S03 공동구 본체 파손 |
| 원 인 | • 공용중 외부충격 | 원 인 | • 공용중 외부충격 |

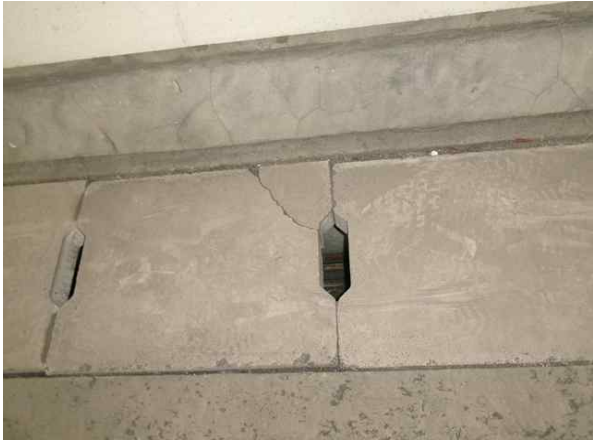
| 손상현황 | • S22 공동구 덮개 파손 | 손상현황 | • S06 배수시설 배수구 막힘 |
| 원 인 | • 공용중 외부충격 | 원 인 | • 공용기간 증가 |

| 조치방안 | • 단면보수 | 조치방안 | • 정비 |

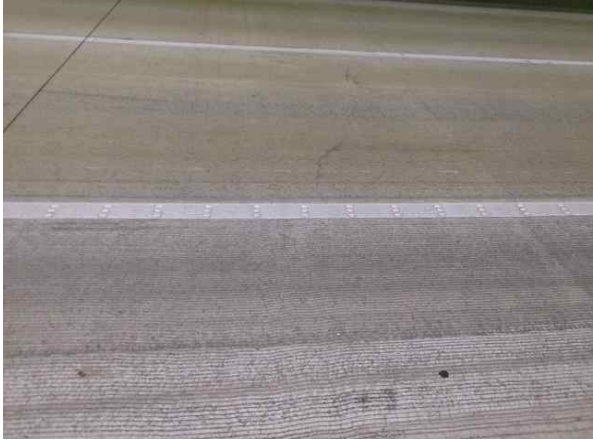
| 손상현황 | • S24 포장부 균열 | 손상현황 | • S12 포장부 마모 |
| 원 인 | • 건조수축 및 온도변화 | 원 인 | • 재료열화, 중차량 통과 |

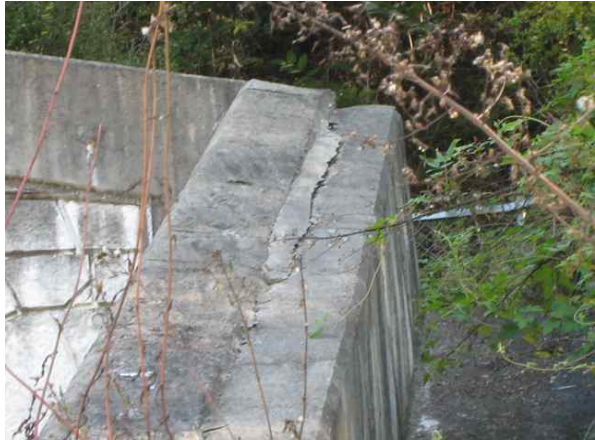
| 손상현황 | • 시점측 갭문 들뜸 | 손상현황 | • 종점측 갭문 이격 |
| 원 인 | • 재료열화 | 원 인 | • 재료열화 |

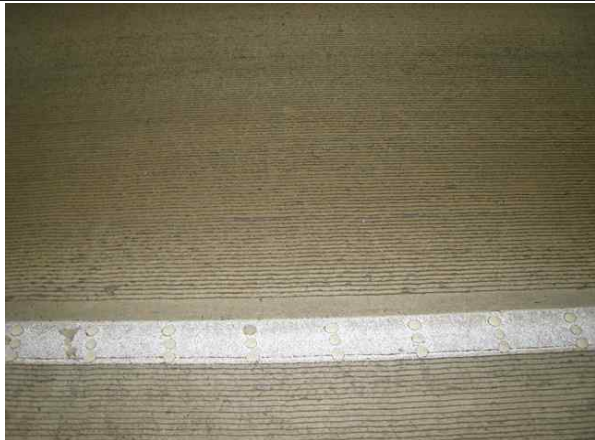
| 손상현황 | • S23 포장부 망상균열 | 손상현황 | • S34 포장부 망상균열 |
| 원 인 | • 건조수축 및 온도변화 | 원 인 | • 건조수축 및 온도변화, 중차량 반복통행 |

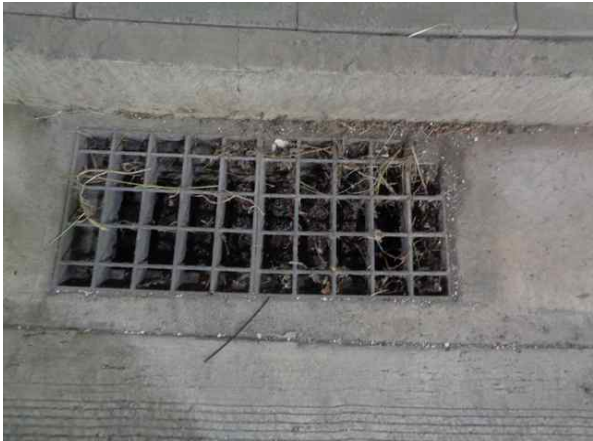
| 손상현황 | • S020 배수시설 이물질퇴적 | 손상현황 | • S007 포장부 포장 마모 |
| 원 인 | • 공용기간 증가 | 원 인 | • 중차량 반복통행, 공용기간 증가 |

| 조치방안 | • 정비 | 조치방안 | • 단면보수 |

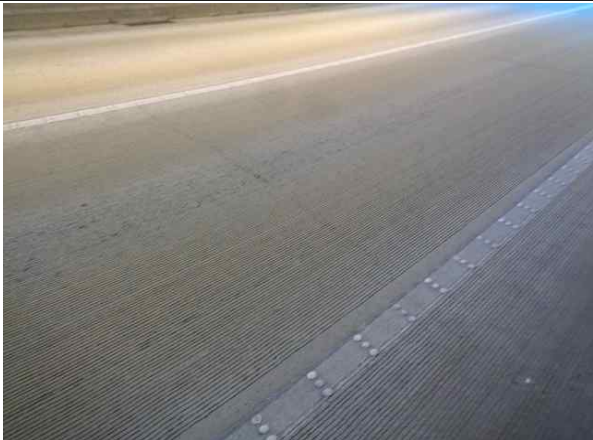
| 손상현황 | • S012 포장부 균열 | 손상현황 | • S017 포장부 균열 |
| 원 인 | • 건조수축, 온도변화, 중차량 반복통행 | 원 인 | • 건조수축, 온도변화, 중차량 반복통행 |

| 조치방안 | • 실링 | 조치방안 | • 실링 |

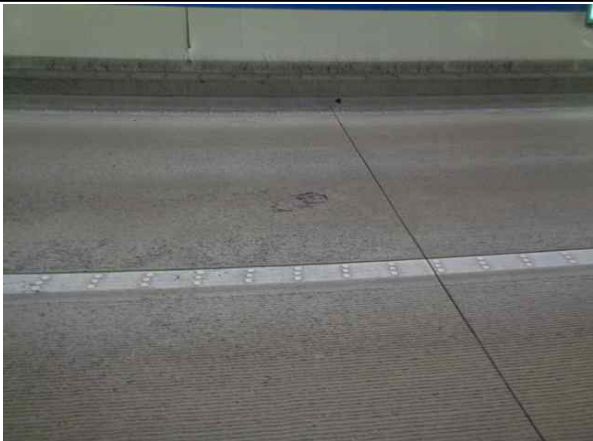
| 손상현황 | • S094 포장부 포장 파손 | 손상현황 | — |
| 원 인 | • 중차량 반복통행 | 원 인 | — |

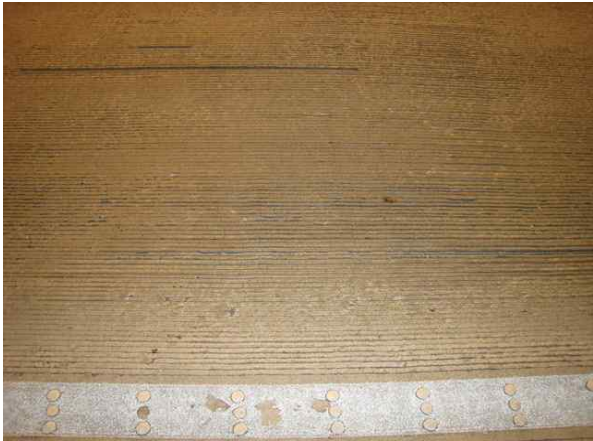
| 손상현황 | • S009 포장부 망상균열, 표면불량 | 손상현황 | • S042 포장부 포장 파손 |
| 원 인 | • 건조수축, 온도변화 | 원 인 | • 중차량 반복통행 |

| 조치방안 | • 단면보수 | 조치방안 | • 단면보수 |

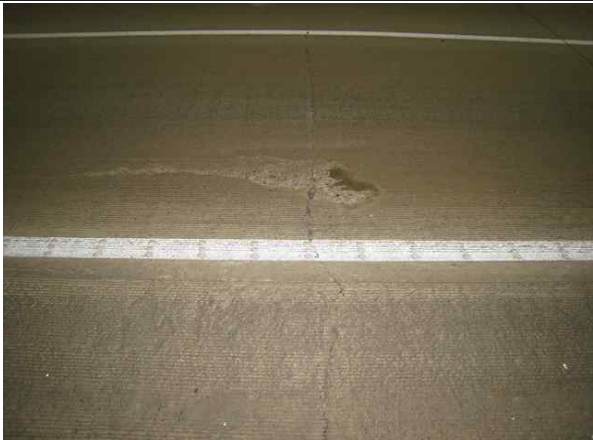
| 손상현황 | • S081 포장부 균열, 박리 | 손상현황 | • S101 포장부 파손 |
| 원 인 | • 건조수축, 온도변화, 중차량 반복통행 | 원 인 | • 건조수축, 온도변화, 중차량 반복통행 |
