# 1. 영천절토01

## 손상현황 사진

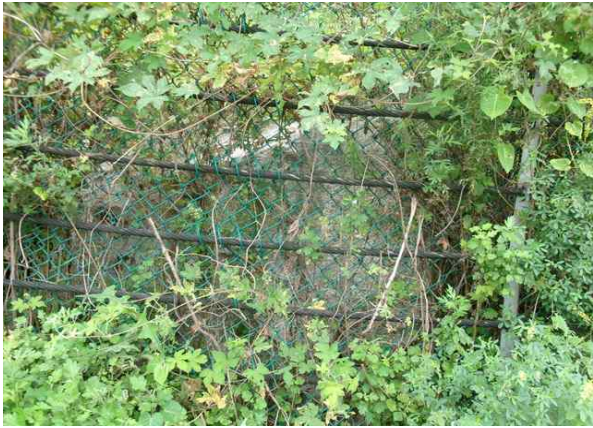
| 현 황 | 1.180k 사면하부 낙석퇴적 | 현 황 | 소단배수로 전경 |
| 원 인 | 틈새 충전물유실로 인한 결합력 저하 | 원 인 | 상태양호 |

| 대 책 | 주의관찰 | 대 책 | — |

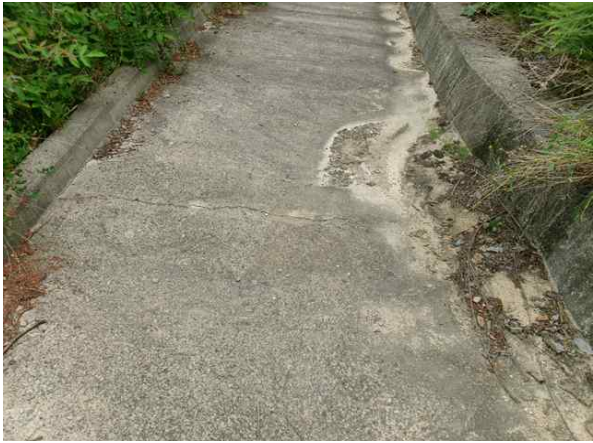
| 현 황 | 점검계단, 산마루측구 전경 | 현 황 | 1.080k 소단배수로 균열(1.0/2.0) |
| 원 인 | 상태양호 | 원 인 | 다짐미흡, 배수로 자중, 지표수 유입 |

| 대 책 | - | 대 책 | 주입보수 |

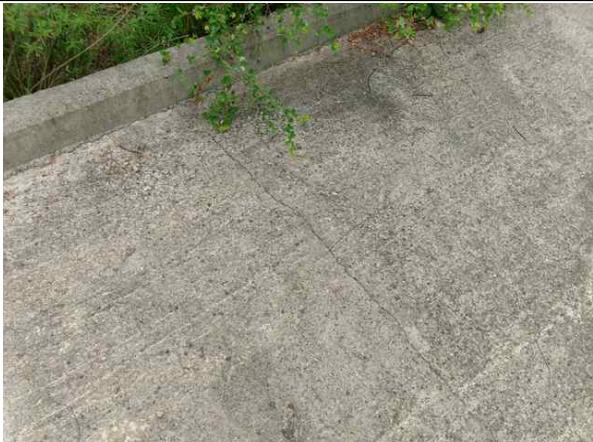
| 현 황 | 1.100k 소단배수로 균열(0.5/2.0) | 현 황 | 1.120k 소단배수로 균열(0.5/2.0) |
| 원 인 | 다짐미흡, 배수로 자중, 지표수 유입 | 원 인 | 다짐미흡, 배수로 자중, 지표수 유입 |

| 대 책 | 주입보수 | 대 책 | 주입보수 |

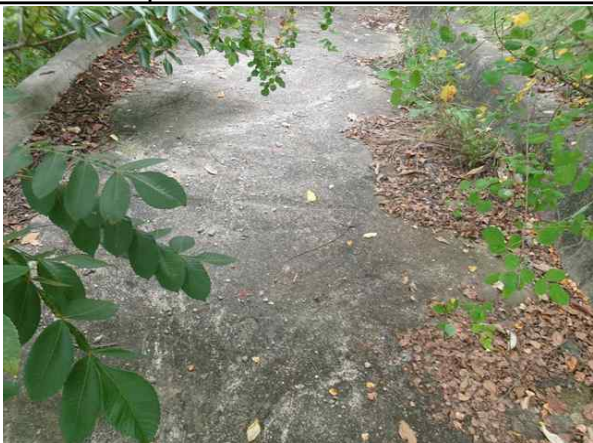
| 현 황 | 1.130k 소단배수로 균열(0.5/2.0) | 현 황 | 1.160k 소단배수로 횡중균열(1.0/25.0) |
| 원 인 | 다짐미흡, 배수로 자중, 지표수 유입 | 원 인 | 다짐미흡, 배수로 자중, 지표수 유입 |

| 대 책 | 주입보수 | 대 책 | 주입보수 |

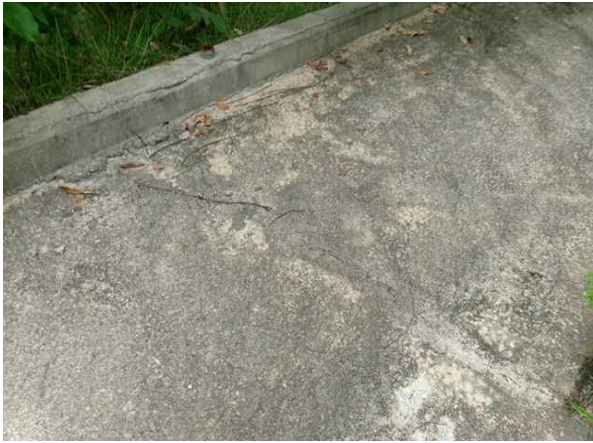
| 현 황 | 1.160k 소단배수로 횡중균열(1.0/25.0) | 현 황 | 1.090k 산마루측구 균열(0.5/0.5) |
| 원 인 | 다짐미흡, 배수로 자중, 지표수 유입 | 원 인 | 다짐미흡, 배수로 자중, 지표수 유입 |

| 대 책 | 주입보수 | 대 책 | 주입보수 |

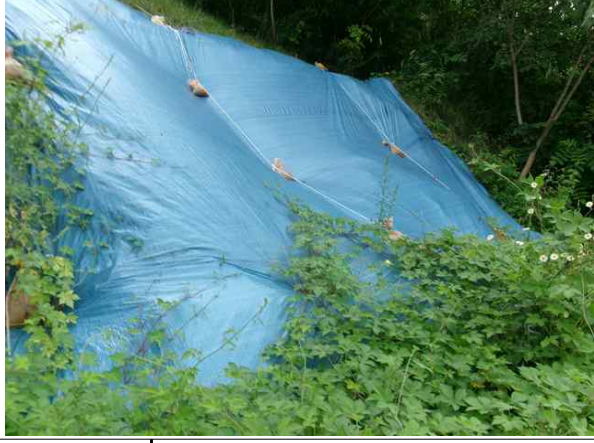
| 현 황 | 하부 낙석방지울타리 전경 | 현 황 | 1.280k 표층유실 임시보수 |
| 원 인 | 상태양호 | 원 인 | 활착미흡, 지표수 유입 |

| 대 책 | — | 대 책 | 개비온 |

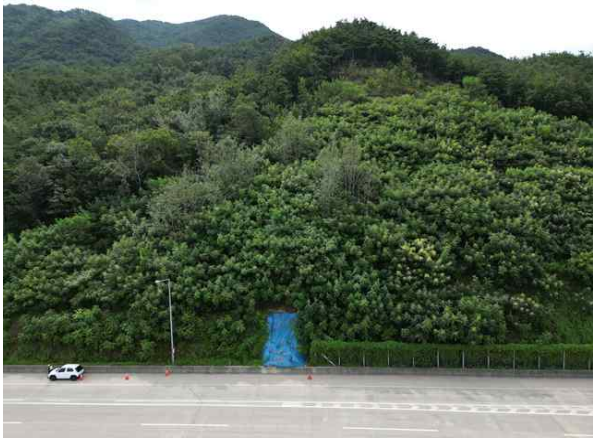
| 현 황 | 1.230k 표층유실 임시보수 | 현 황 | 1.230k 표층유실 임시보수 |
| 원 인 | 활착미흡, 지표수 유입 | 원 인 | 활착미흡, 지표수 유입 |

| 대 책 | 개비온 | 대 책 | 개비온 |

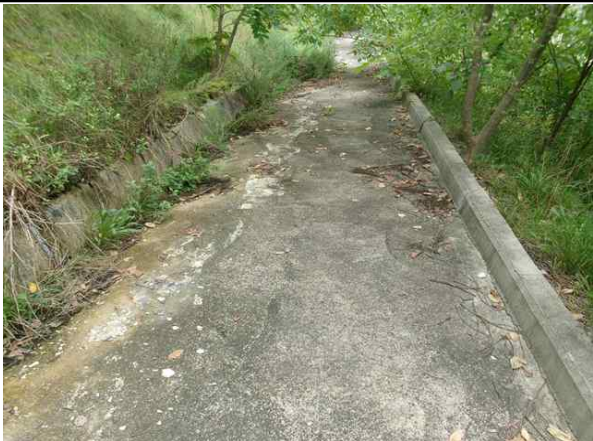
| 현 황 | 1.220k 소단배수로 균열(1.0/25.0) | 현 황 | 1.240k 소단배수로 균열(0.5/2.0*9ea) |
| 원 인 | 다짐미흡, 배수로 자중, 지표수 유입 | 원 인 | 다짐미흡, 배수로 자중, 지표수 유입 |

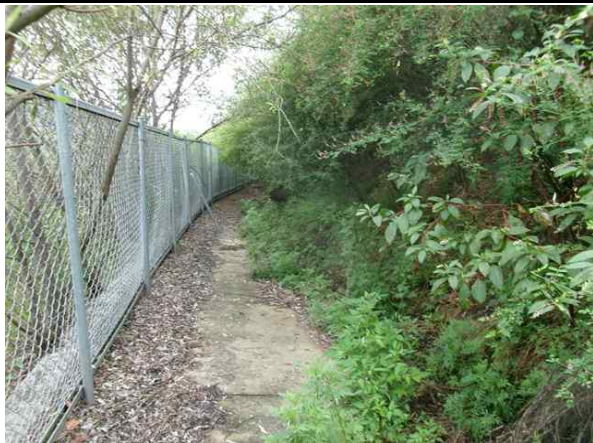
| 현 황 | 소단배수로 야생동물유도울타리 전경 | 현 황 | 점검계단 전경 |
| 원 인 | 상태양호 | 원 인 | 상태양호 |

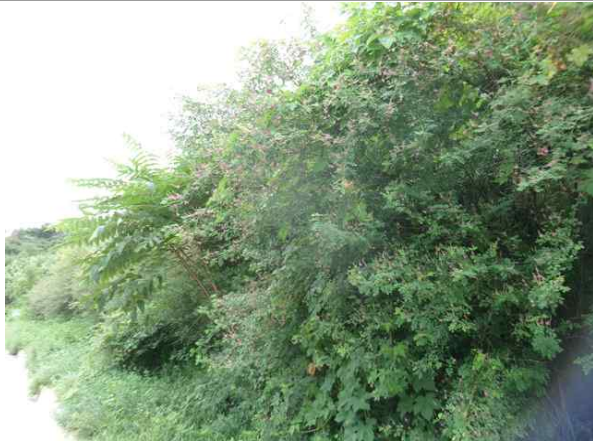
| 현 황 | 하부 전경 | 현 황 | 사면부 전경 |
| 원 인 | 상태양호 | 원 인 | 상태양호 |

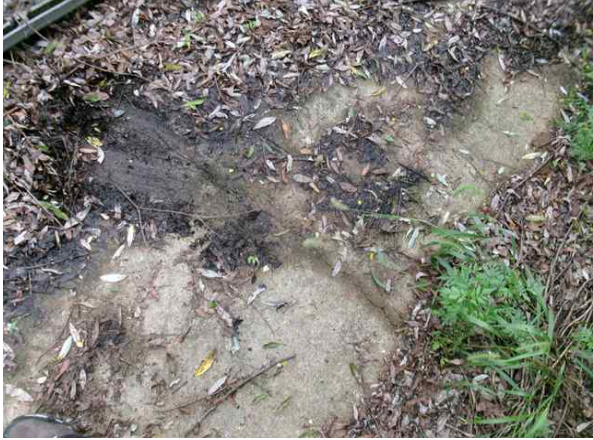
| 현 황 | 2.330k 소단배수로 균열 (0.3/2.0*4ea) | 현 황 | 2.360k 소단배수로 균열 (0.3/2.0) |
| 원 인 | 다짐미흡, 배수로 자중, 지표수 유입 | 원 인 | 다짐미흡, 배수로 자중, 지표수 유입 |

| 대 책 | 주입보수 | 대 책 | 주입보수 |

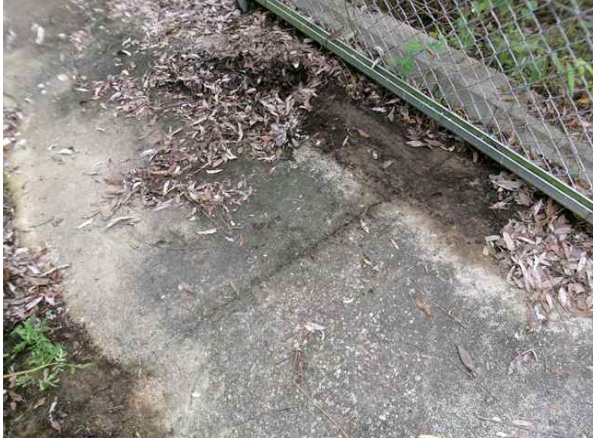
| 현 황 | 2.400k 소단배수로 균열 (0.3/2.0) | 현 황 | 2.420k 소단배수로 균열 (0.3/2.0) |
| 원 인 | 다짐미흡, 배수로 자중, 지표수 유입 | 원 인 | 다짐미흡, 배수로 자중, 지표수 유입 |

| 대 책 | 주입보수 | 대 책 | 주입보수 |

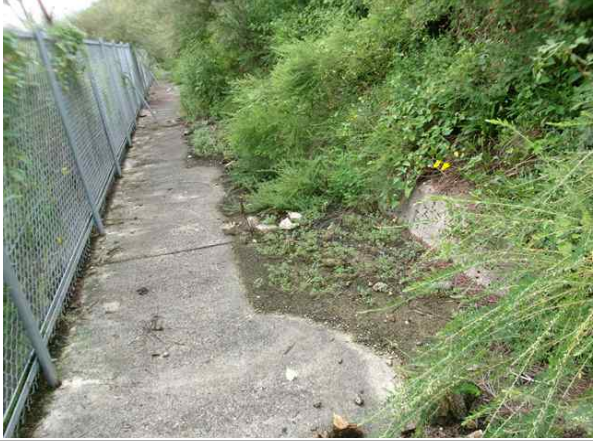
| 현 황 | 소단배수로 토사퇴적 (200.0*1.0*0.1) | 현 황 | 소단배수로 토사퇴적 (200.0*1.0*0.1) |
| 원 인 | 장기공용, 지표수 유입 | 원 인 | 장기공용, 지표수 유입 |

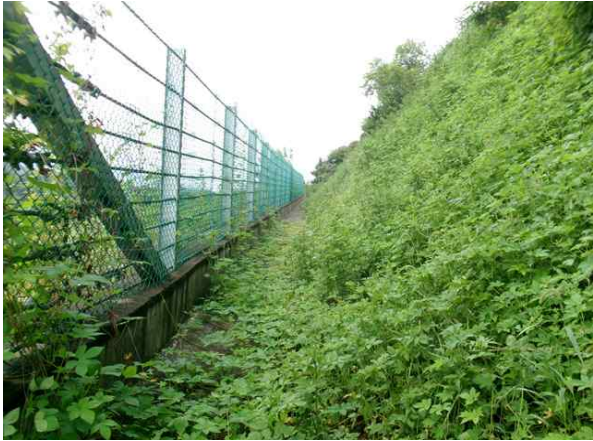
| 현 황 | 1소단배수로 낙석방지울타리 전경 | 현 황 | 2소단배수로 낙석방지울타리 전경 |
| 원 인 | 상태양호 | 원 인 | 상태양호 |

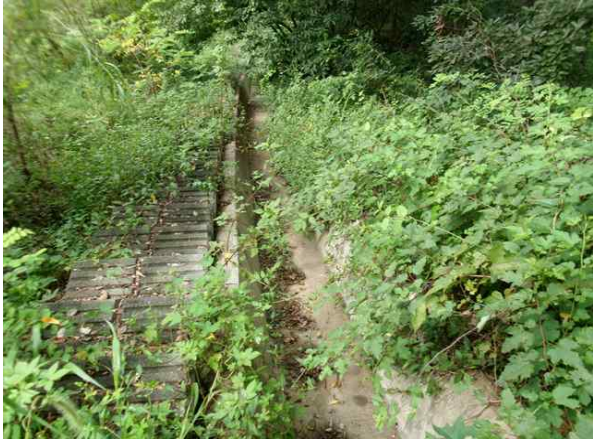
| 현 황 | 산마루측구 전경 | 현 황 | 도로, 낙석방지울타리 전경 |
| 원 인 | 상태양호 | 원 인 | 상태양호 |

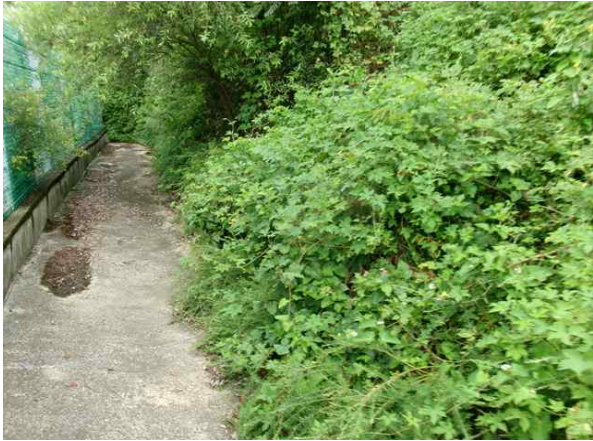
| 현 황 | 3.680k 표층유실(20.0*2.0)-현재양호 | 현 황 | 2021년 정밀안전점검 |
| 원 인 | 식생활착 미흡, 지표수 유입 | 원 인 | 식생활착 미흡, 지표수 유입 |

| 대 책 | 주의관찰 | 대 책 | 주의관찰 |

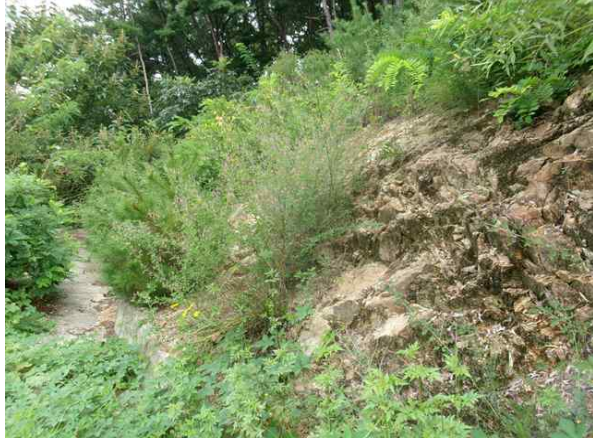
| 현 황 | 3.710k 보통~심한풍화(20.0*10.0) | 현 황 | 2021년 정밀안전점검 |
| 원 인 | 식생활찰 미흡, 지표수 유입 | 원 인 | 식생활찰 미흡, 지표수 유입 |

| 대 책 | 주의관찰 | 대 책 | 주의관찰 |

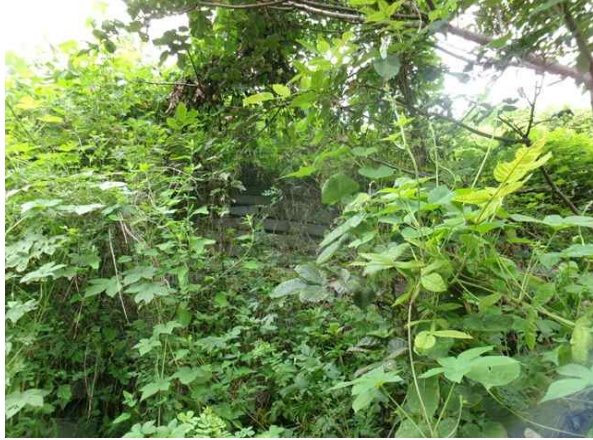
| 현 황 | 3.730k 이완암(1.0*1.0) | 현 황 | 3.700k 소단배수로 토사퇴적(40*1*0.1) |
| 원 인 | 식생활찰 미흡으로 인한 노출 | 원 인 | 식생활찰 미흡, 지표수 유입 |

| 대 책 | 주의관찰 | 대 책 | 청소 |

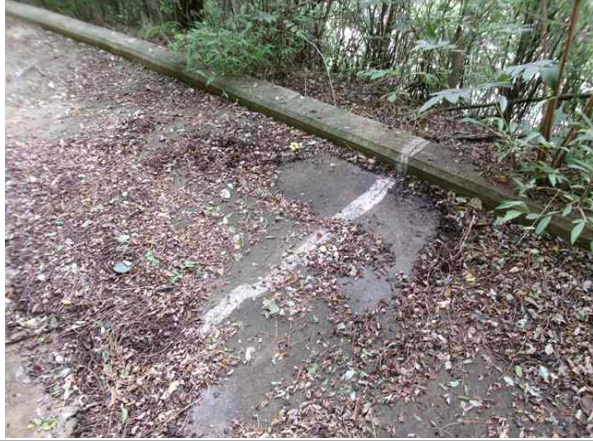
| 현 황 | 3.660k 소단배수로 균열(1.0/2.0*2ea) | 현 황 | 3.700k 산마루측구 재료분리(0.5*20.0) |
| 원 인 | 다짐미흡, 배수로 자중, 지표수 유입 | 원 인 | 다짐미흡 |

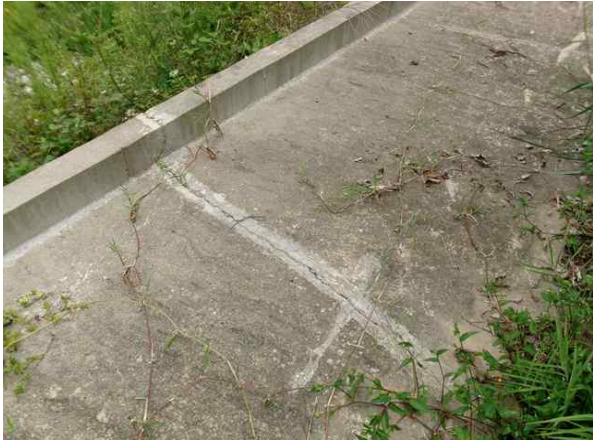
| 현 황 | 4.360k 소단배수로 균열(0.3/2.0*6ea) | 현 황 | 4.420k 소단배수로 균열(0.5/5.0) |
| 원 인 | 다짐미흡, 배수로 자중, 지표수 유입 | 원 인 | 다짐미흡, 배수로 자중, 지표수 유입 |

| 대 책 | 주입보수 | 대 책 | 주입보수 |

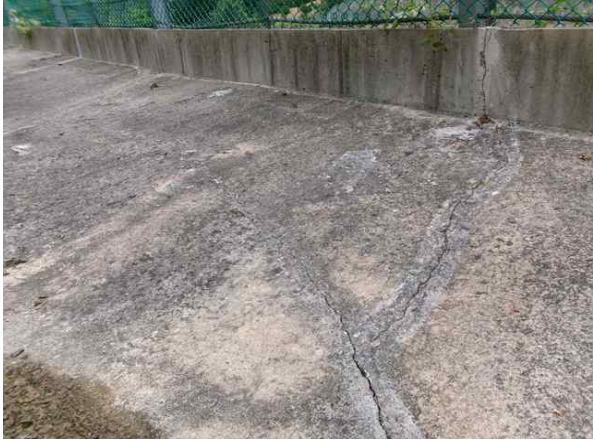
| 현 황 | 4.480k 소단배수로 균열(0.5/3.0) | 현 황 | 4.460k 사면 보통~심한풍화(80.0*20.0) |
| 원 인 | 다짐미흡, 배수로 자중, 지표수 유입 | 원 인 | 장기공용, 지표수유입 |

| 대 책 | 주입보수 | 대 책 | 주의관찰 |

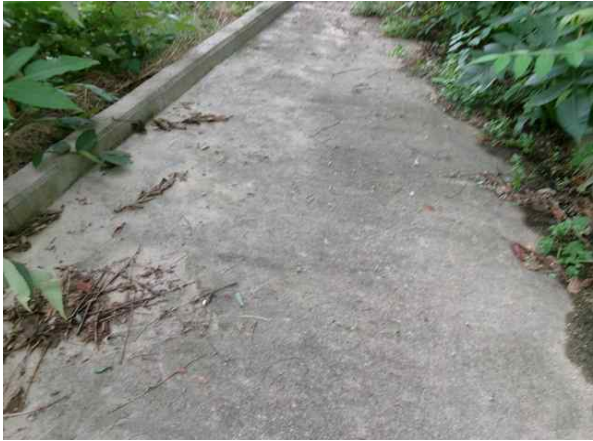
| 현 황 | 4.810k 소단배수로 균열(0.3/2.0) | 현 황 | 4.840k 소단배수로 균열(0.5/7.0) |
| 원 인 | 다짐미흡, 배수로 자중, 지표수 유입 | 원 인 | 다짐미흡, 배수로 자중, 지표수 유입 |

| 대 책 | 주입보수 | 대 책 | 주입보수 |

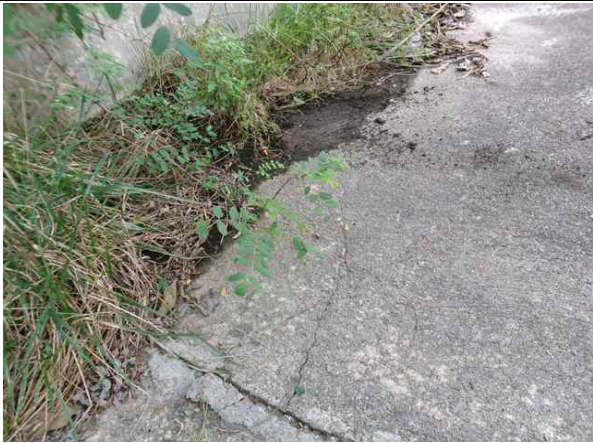
| 현 황 | 4.870k 소단배수로 균열(1.0/3.5) | 현 황 | 4.820k 수직도수로 균열(1.0/1.0*2ea) |
| 원 인 | 다짐미흡, 배수로 자중, 지표수 유입 | 원 인 | 다짐미흡, 배수로 자중, 지표수 유입 |

| 대 책 | 주입보수 | 대 책 | 주입보수 |

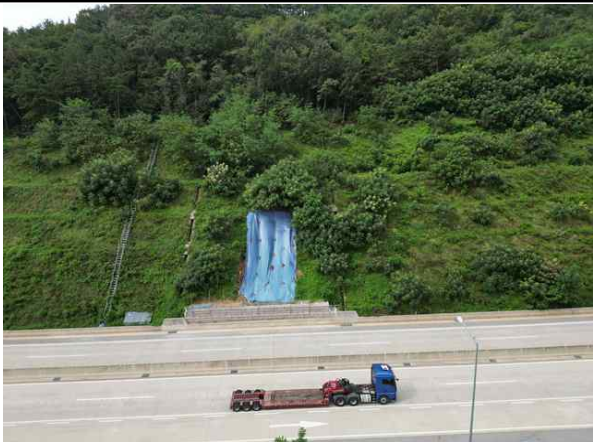
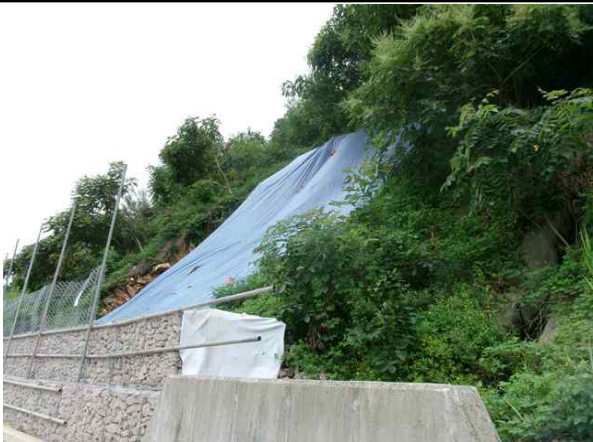
| 현 황 | 4.810k 표층유실(10.0*20.0*0.3) | 현 황 | 4.810k 표층유실(10.0*20.0*0.3) |
| 원 인 | 집중강우 | 원 인 | 집중강우 |

| 대 책 | 개비온 | 대 책 | 개비온 |

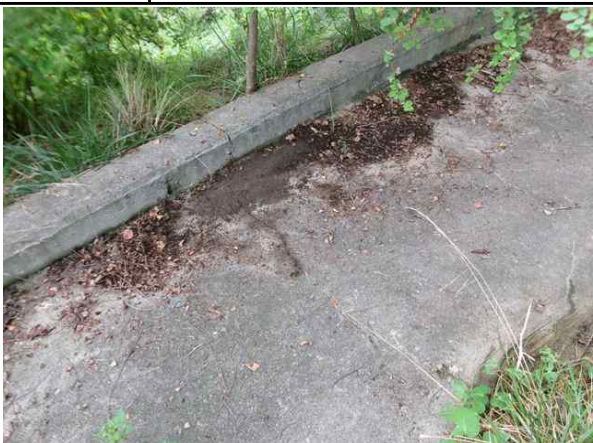
| 현 황 | 사면하부(이격부) 전경 | 현 황 | 4.940k 소단배수로 균열(1.0/1.5) |
| 원 인 | 상태양호 | 원 인 | 다짐미흡, 배수로 자중, 지표수 유입 |

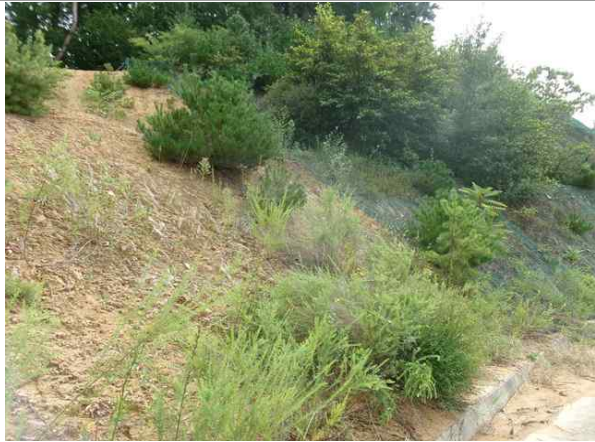
| 현 황 | 4.390k 심한풍화(20.0*10.0) | 현 황 | 2021년 정밀안전점검 |
| 원 인 | 절개면 노출부, 지표수유입, 풍화작용 | 원 인 | 절개면 노출부, 지표수유입, 풍화작용 |

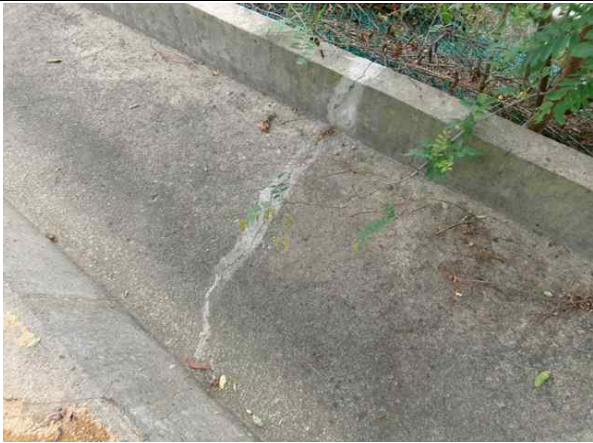
| 현 황 | 4.530k 소단배수로 재균열(0.3/2.5) | 현 황 | 4.560k 소단배수로 재균열(0.3/2.0) |
| 원 인 | 다짐미흡, 배수로 자중, 지표수 유입 | 원 인 | 다짐미흡, 배수로 자중, 지표수 유입 |

| 대 책 | 주입보수 | 대 책 | 주입보수 |

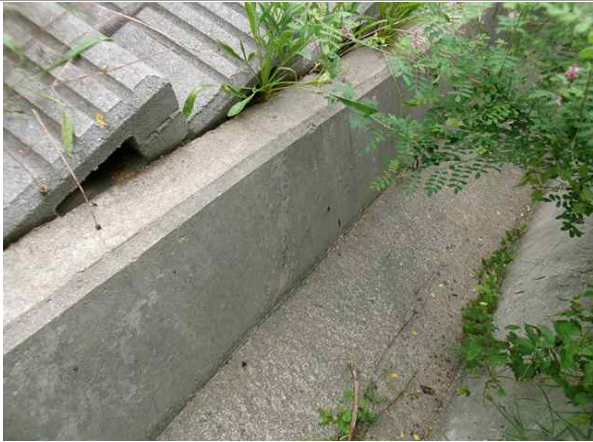
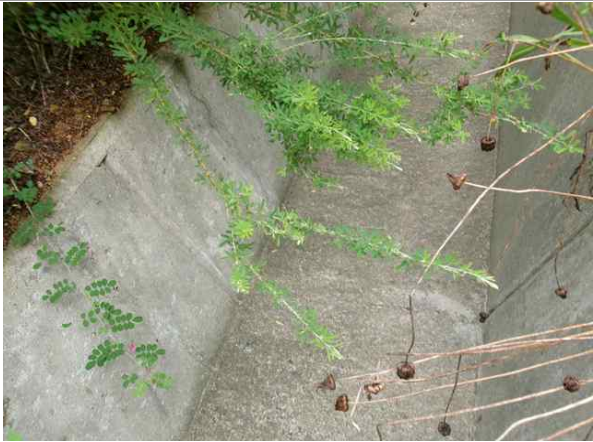
| 현 황 | 4.610k 산마루측구 균열(0.3/1.5) | 현 황 | 4.610k 산마루측구 균열(0.3/1.5) |
| 원 인 | 다짐미흡, 배수로 자중, 지표수 유입 | 원 인 | 다짐미흡, 배수로 자중, 지표수 유입 |

| 대 책 | 주입보수 | 대 책 | 주입보수 |

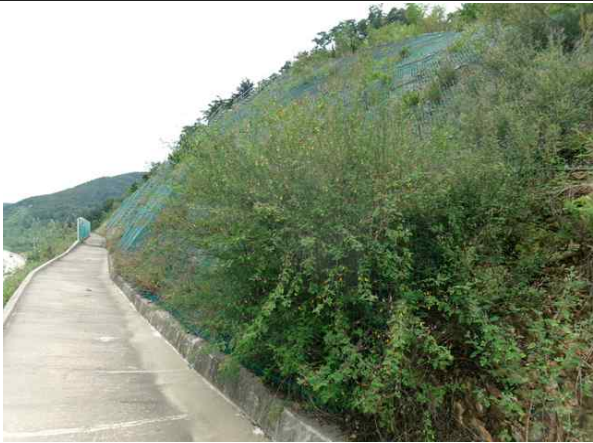
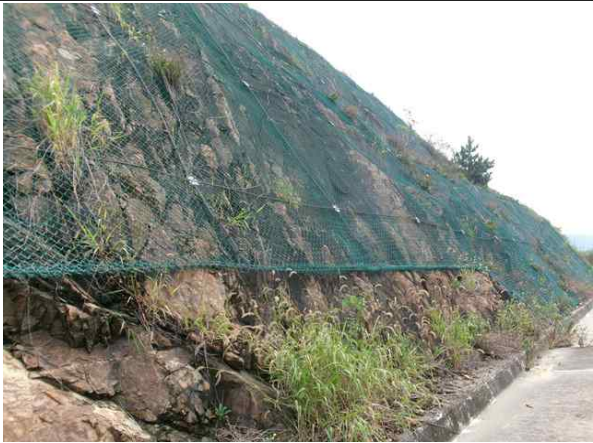
| 현 황 | 4.580k 2단 보통~심한풍화(10.0*10.0) | 현 황 | 4.580k 2단 보통~심한풍화(10.0*10.0) |
| 원 인 | 지표수 유입, 장기공용 | 원 인 | 지표수 유입, 장기공용 |

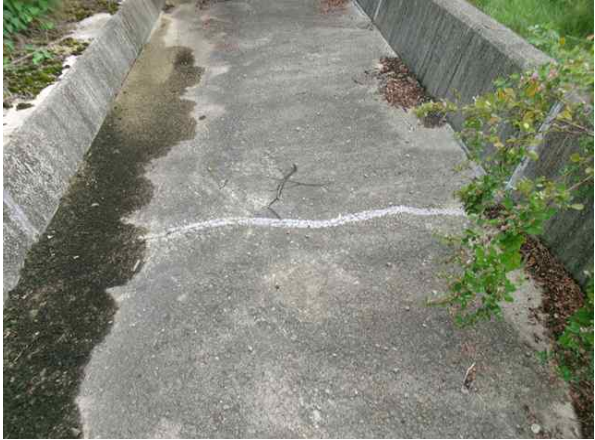
| 현 황 | 9.234k 소단배수로 균열(0.5/2.5) | 현 황 | 9.304k 소단배수로 균열(0.3/2.5*5ea) |
| 원 인 | 다짐미흡, 배수로 자중, 지표수 유입 | 원 인 | 다짐미흡, 배수로 자중, 지표수 유입 |

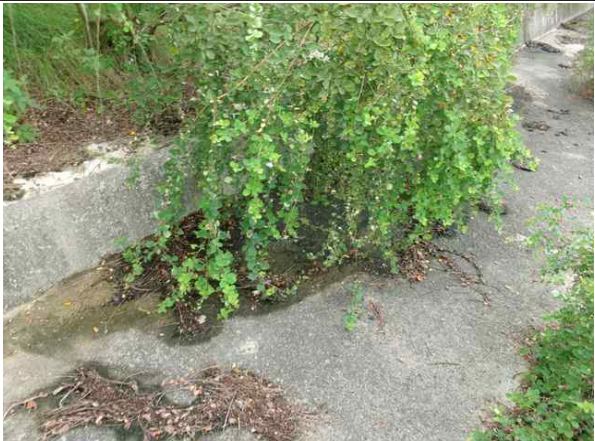
| 현 황 | 전구간 소단배수로 토사퇴적(100*0.5*0.1) | 현 황 | 전구간 소단배수로 토사퇴적(100*0.5*0.1) |
| 원 인 | 장기공용, 지표수에 의한 유실 | 원 인 | 장기공용, 지표수에 의한 유실 |

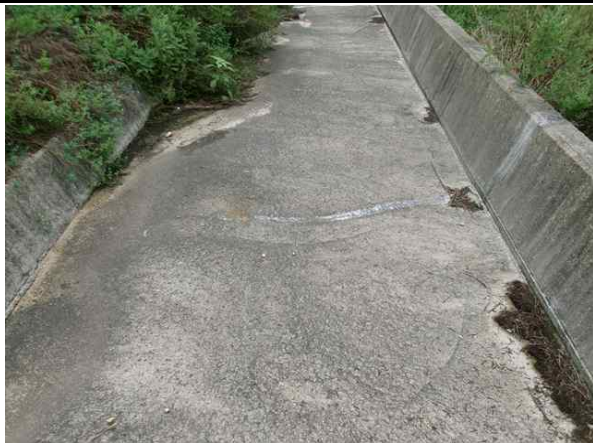
| 현 황 | R-A 1+090 소단배수로 균열(0.3/2.0) | 현 황 | R-A 1+060 소단배수로 균열(0.5/2.0) |
| 원 인 | 다짐미흡, 배수로 자중, 지표수 유입 | 원 인 | 다짐미흡, 배수로 자중, 지표수 유입 |

| 대 책 | 주입보수 | 대 책 | 주입보수 |

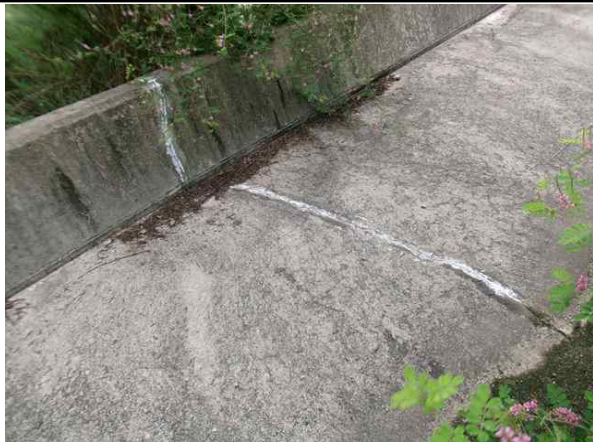
| 현 황 | R-A 1+060 소단배수로 균열(0.3/3.0) | 현 황 | R-A 1+060 소단배수로 균열(0.5/3.0) |
| 원 인 | 다짐미흡, 배수로 자중, 지표수 유입 | 원 인 | 다짐미흡, 배수로 자중, 지표수 유입 |

| 대 책 | 주입보수 | 대 책 | 주입보수 |

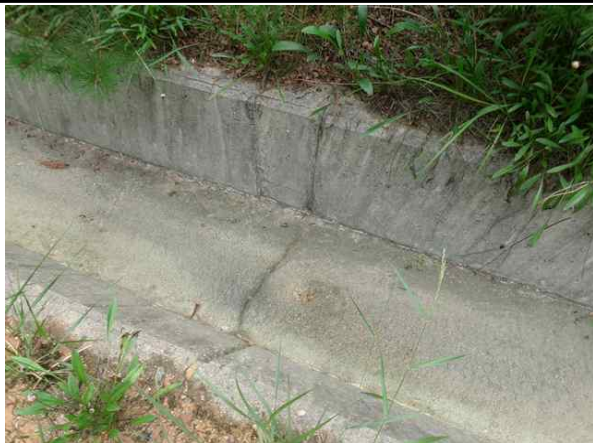
| 현 황 | R-A 0+980 산마루측구 균열(0.3/1.5) | 현 황 | R-A 1+030 산마루측구 균열(0.3/1.5) |
| 원 인 | 다짐미흡, 배수로 자중, 지표수 유입 | 원 인 | 다짐미흡, 배수로 자중, 지표수 유입 |

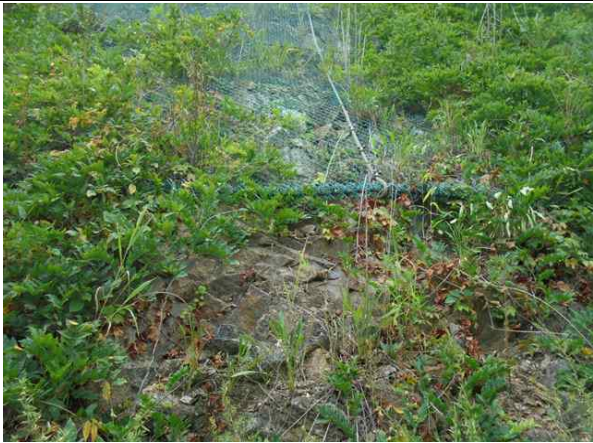
| 현 황 | 1단 사면부 보통~심한풍화 | 현 황 | 2단 사면부 보통~심한풍화 |
| 원 인 | 장기공용, 지표수유입 | 원 인 | 장기공용, 지표수유입 |

| 대 책 | 주의관찰 | 대 책 | 주의관찰 |

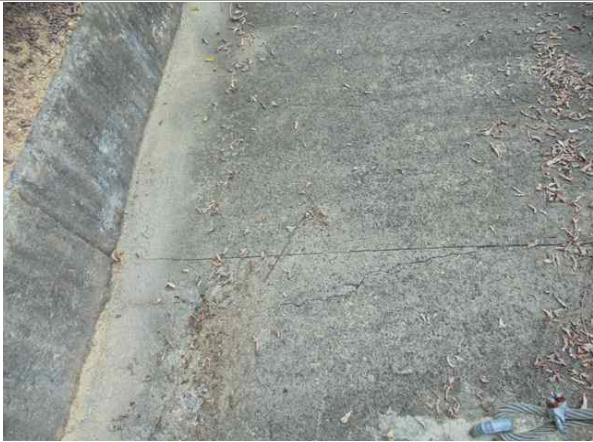
| 현 황 | 14.234k 소단배수로 들뜸(0.5*1.0) | 현 황 | 14.244k 소단배수로 균열(1.0/2.5) |
| 원 인 | 다짐미흡, 배수로 자중, 지표수 유입 | 원 인 | 다짐미흡, 배수로 자중, 지표수 유입 |

| 대 책 | 단면보수 | 대 책 | 주입보수 |

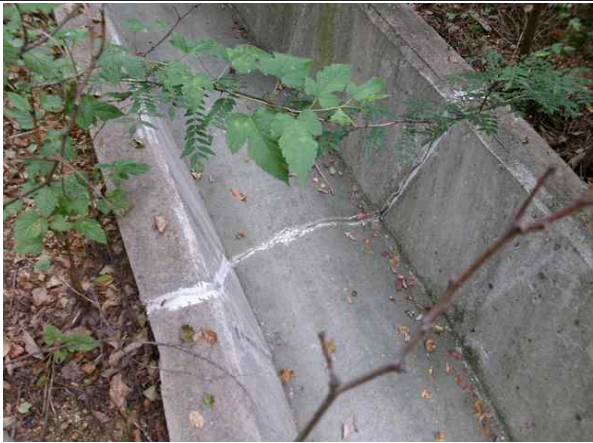
| 현 황 | 14.214k 산마루측구 균열(1.0/1.5) | 현 황 | 14.214k 산마루측구 균열(1.0/2.0) |
| 원 인 | 다짐미흡, 배수로 자중, 지표수 유입 | 원 인 | 다짐미흡, 배수로 자중, 지표수 유입 |

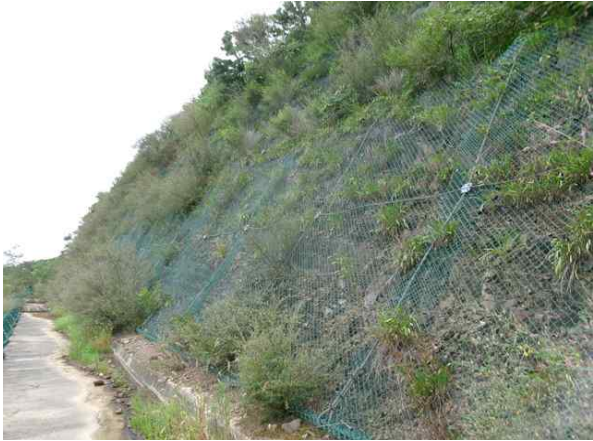
| 현 황 | 상단부 파쇄 | 현 황 | 14.744k 소단배수로 망상균열(20.0*2.0) |
| 원 인 | 장기공용, 지표수유입 | 원 인 | 다짐미흡, 배수로 자중, 지표수 유입 |

| 대 책 | 주의관찰 | 대 책 | 주입보수 |

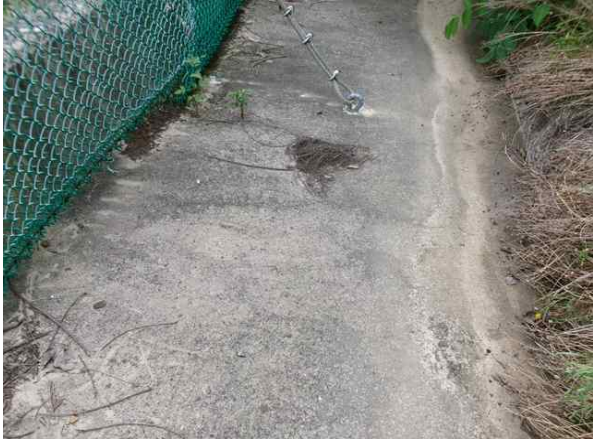
| 현 황 | 14.624k 소단배수로 균열(0.3/2.0) | 현 황 | 14.634k 소단배수로 균열(0.5/2.0) |
| 원 인 | 다짐미흡, 배수로 자중, 지표수 유입 | 원 인 | 다짐미흡, 배수로 자중, 지표수 유입 |

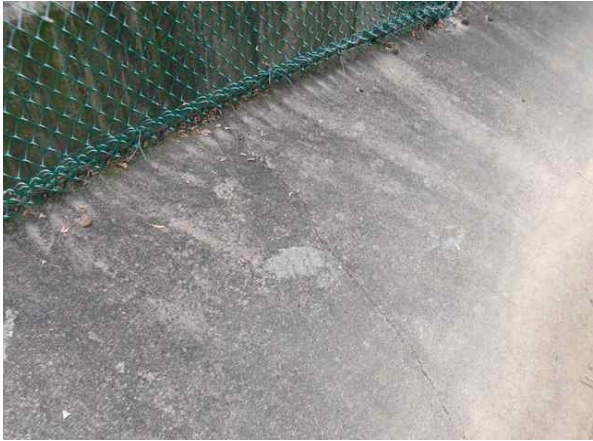
| 현 황 | 14.654k 소단배수로 균열(0.3/2.0) | 현 황 | 14.664k 소단배수로 균열(0.3/2.0) |
| 원 인 | 다짐미흡, 배수로 자중, 지표수 유입 | 원 인 | 다짐미흡, 배수로 자중, 지표수 유입 |

| 대 책 | 주입보수 | 대 책 | 주입보수 |

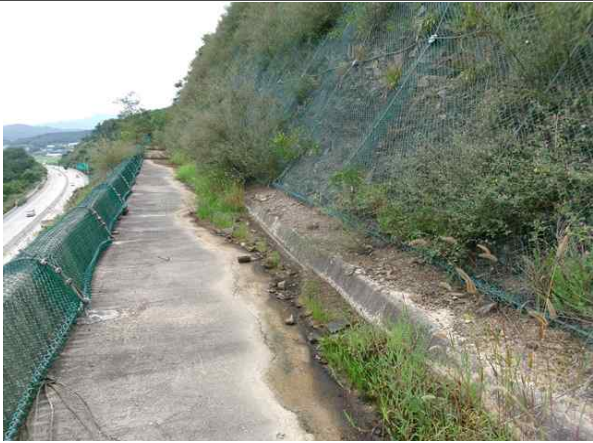
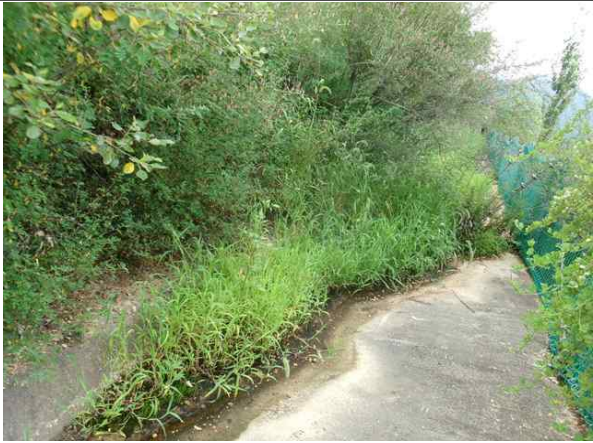
| 현 황 | 소단배수로 토사퇴적(160.0*0.5*0.1) | 현 황 | 소단배수로 토사퇴적(160.0*0.5*0.1) |
| 원 인 | 파쇄, 장기공용, 지표수 유입 | 원 인 | 파쇄, 장기공용, 지표수 유입 |

| 대 책 | 정비 | 대 책 | 정비 |

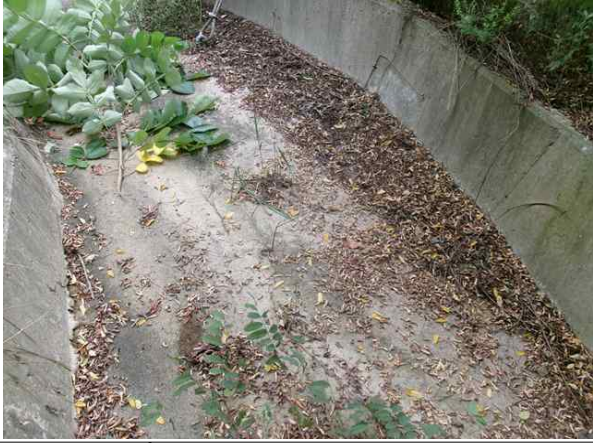
| 현 황 | 14.614k 소단배수로 파손(0.4*3.0) | 현 황 | 14.914k 산마루측구 균열(0.3/1.5) |
| 원 인 | 다짐미흡, 배수로 자중, 지표수 유입 | 원 인 | 다짐미흡, 배수로 자중, 지표수 유입 |

| 대 책 | 주입보수 | 대 책 | 주입보수 |

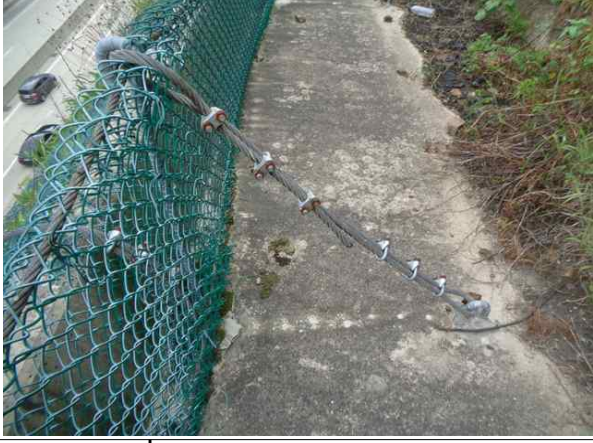
| 현 황 | 14.874k 소단배수로 망상균열(20.0*2.0) | 현 황 | 소단배수로 토사퇴적(20.0*0.5*0.1) |
| 원 인 | 다짐미흡, 배수로 자중, 지표수 유입 | 원 인 | 파쇄, 장기공용, 지표수 유입 |

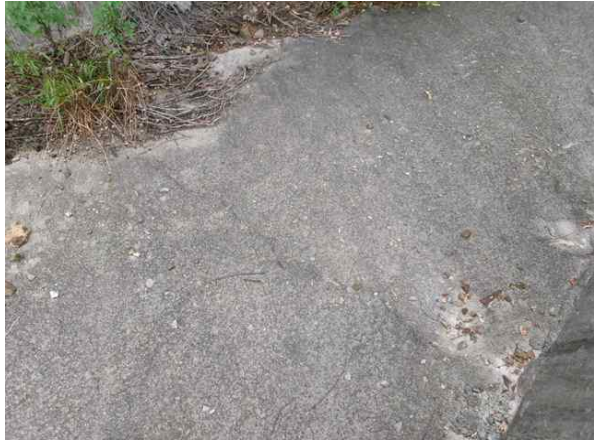
| 현 황 | 사면부 전경 | 현 황 | 15.414k 소단배수로 균열(0.3/2.0*6) |
| 원 인 | - | 원 인 | 다짐미흡, 배수로 자중, 지표수 유입 |

| 대 책 | - | 대 책 | 주입보수 |

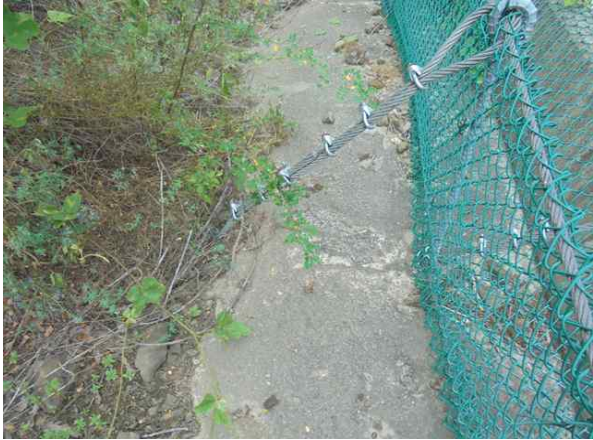
| 현 황 | 15.454k 소단배수로 균열(0.3/2.0) | 현 황 | 15.464k 소단배수로 균열(0.3/2.0) |
| 원 인 | 다짐미흡, 배수로 자중, 지표수 유입 | 원 인 | 다짐미흡, 배수로 자중, 지표수 유입 |

| 대 책 | 주입보수 | 대 책 | 주입보수 |

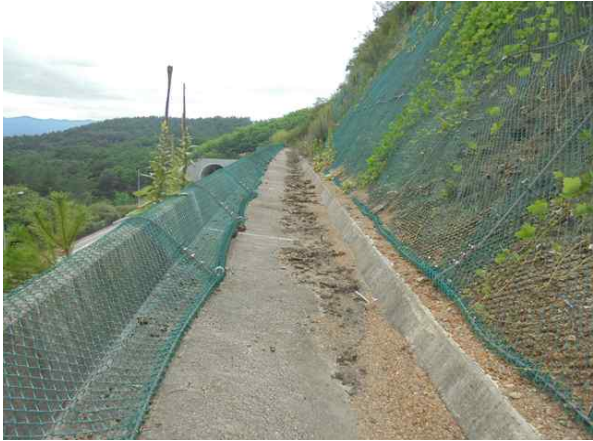
| 현 황 | 1소단배수로 토사퇴적(100*0.5*0.1) | 현 황 | 2소단배수로 토사퇴적(50*0.5*0.1) |
| 원 인 | 지표수 유입, 토사유실 | 원 인 | 지표수 유입, 토사유실 |

| 대 책 | 정비 | 대 책 | 정비 |

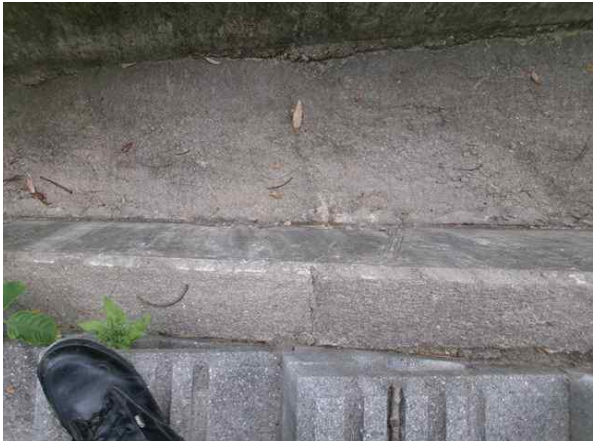
| 현 황 | 15.454k 산마루측구 균열(0.3/1.0) | 현 황 | 15.484k 산마루측구 균열(0.3/1.0) |
| 원 인 | 다짐미흡, 배수로 자중, 지표수 유입 | 원 인 | 다짐미흡, 배수로 자중, 지표수 유입 |

| 대 책 | 주입보수 | 대 책 | 주입보수 |

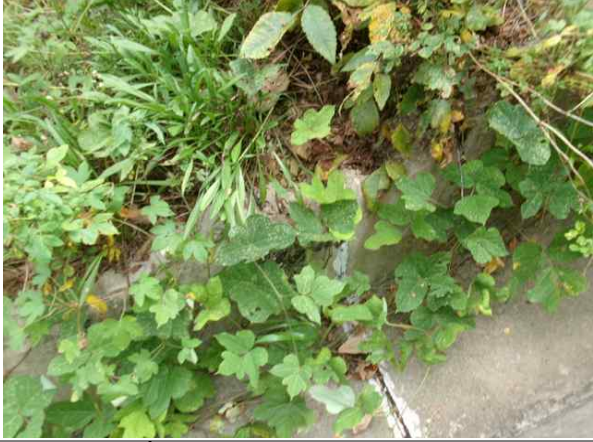
| 현 황 | 15.434k 산마루측구 파손(0.3/0.2) | 현 황 | 15.494k 산마루측구 균열(0.3/1.0) |
| 원 인 | 배수로 자중, 지표수 유입 | 원 인 | 다짐미흡, 배수로 자중, 지표수 유입 |

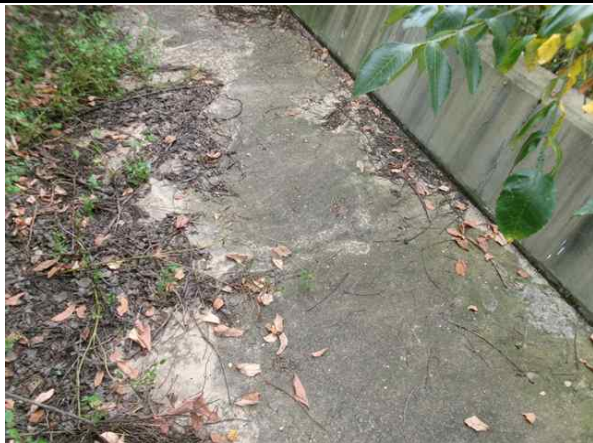
| 현 황 | 15.974k 소단배수로 균열(0.3/2.0) | 현 황 | 15.984k 소단배수로 균열(0.3/2.0) |
| 원 인 | 다짐미흡, 배수로 자중, 지표수 유입 | 원 인 | 다짐미흡, 배수로 자중, 지표수 유입 |

| 대 책 | 주입보수 | 대 책 | 주입보수 |

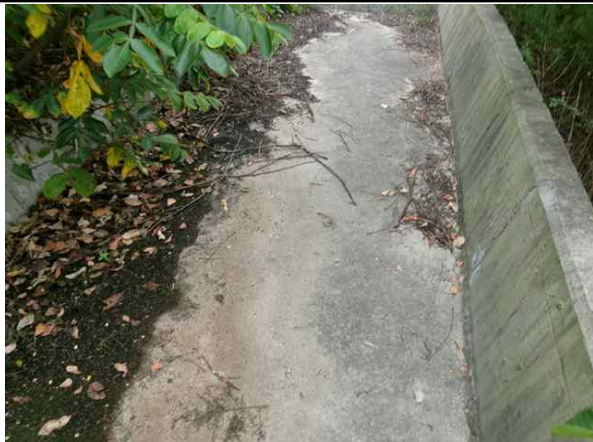
| 현 황 | 15.994k 소단배수로 균열(0.3/2.0) | 현 황 | 15.954k 소단배수로 망상균열(5.0*2.0) |
| 원 인 | 다짐미흡, 배수로 자중, 지표수 유입 | 원 인 | 다짐미흡, 배수로 자중, 지표수 유입 |

| 대 책 | 주입보수 | 대 책 | 주입보수 |

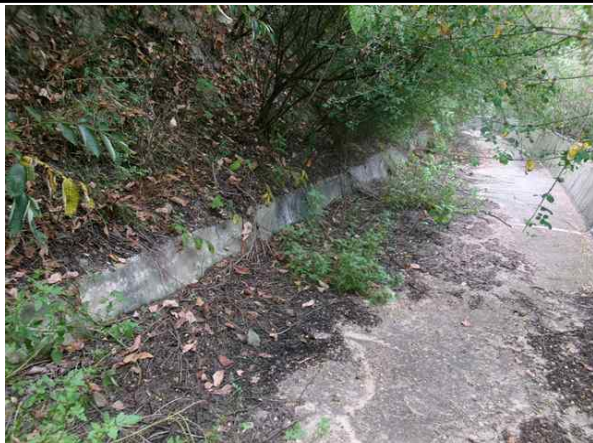
| 현 황 | 15.994k 소단배수로 토사퇴적(20*0.5*0.1) | 현 황 | 15.910k 산마루측구 균열(0.3/1.5) |
| 원 인 | 지표수 유입으로 인한 토사유실 | 원 인 | 다짐미흡, 배수로 자중, 지표수 유입 |

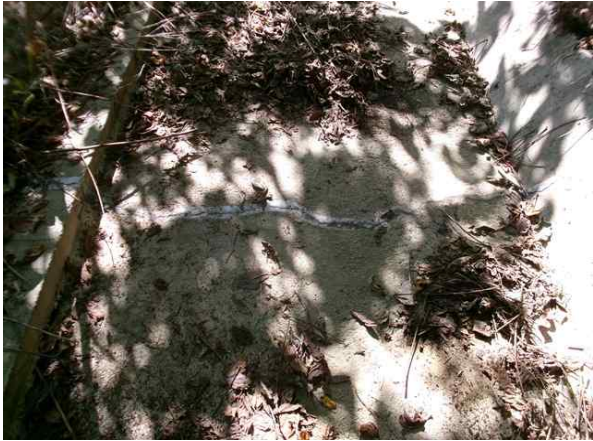
| 현 황 | 16.900k 소단배수로 균열(0.3/2.0) | 현 황 | 16.904k 소단배수로 균열(0.3/2.0) |
| 원 인 | 다짐미흡, 배수로 자중, 지표수 유입 | 원 인 | 다짐미흡, 배수로 자중, 지표수 유입 |

| 대 책 | 주입보수 | 대 책 | 주입보수 |

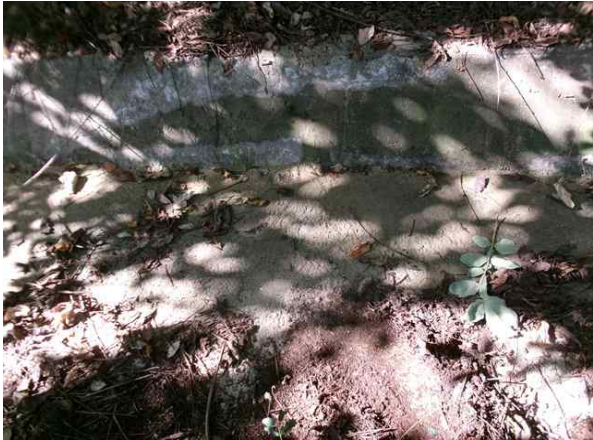
| 현 황 | 16.954k 소단배수로 균열(0.3/2.0) | 현 황 | 16.864k 산마루측구 균열(0.5/1.0) |
| 원 인 | 다짐미흡, 배수로 자중, 지표수 유입 | 원 인 | 다짐미흡, 배수로 자중, 지표수 유입 |

| 대 책 | 주입보수 | 대 책 | 주입보수 |

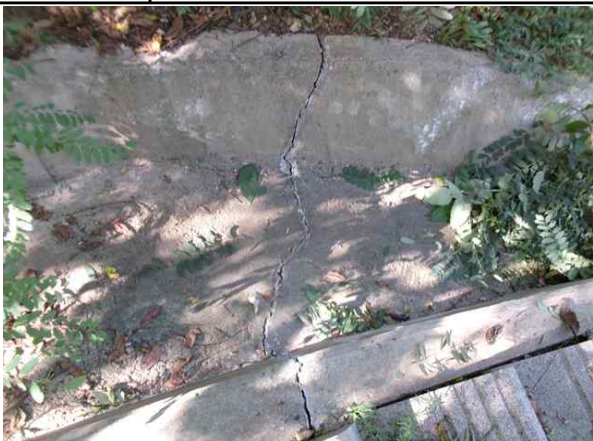
| 현 황 | 16.884k 산마루측구 균열(1.0/1.0) | 현 황 | 16.884k 산마루측구 균열(2.0/1.0) |
| 원 인 | 다짐미흡, 배수로 자중, 지표수 유입 | 원 인 | 다짐미흡, 배수로 자중, 지표수 유입 |

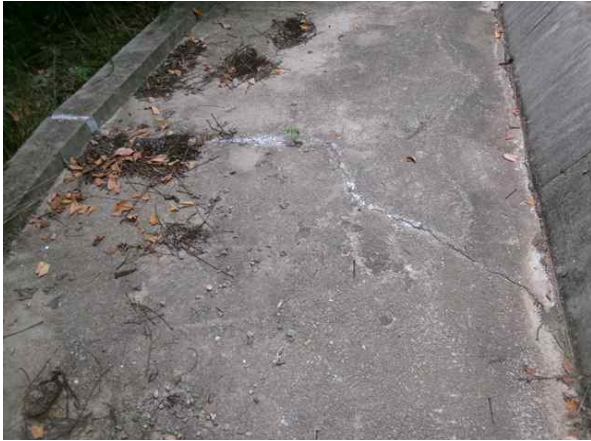
| 현 황 | 16.934k 소단배수로 재균열(0.5/2.0) | 현 황 | 16.974k 산마루측구 재균열(1.0/1.5) |
| 원 인 | 다짐미흡, 배수로 자중, 지표수 유입 | 원 인 | 다짐미흡, 배수로 자중, 지표수 유입 |

| 대 책 | 주입보수 | 대 책 | 주입보수 |

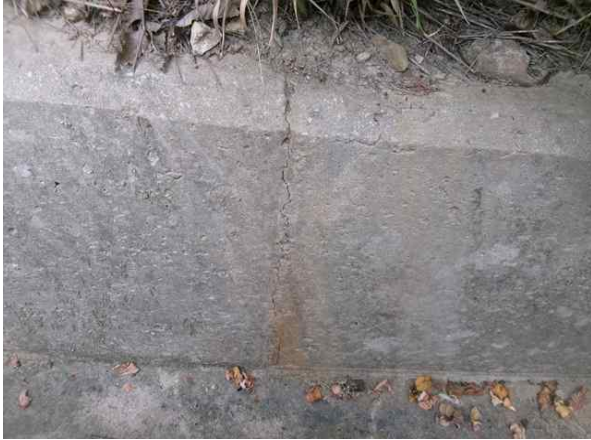
| 현 황 | 17.244k 산마루측구 균열(0.3/0.5) | 현 황 | 17.274k 산마루측구 균열(0.3/0.5) |
| 원 인 | 다짐미흡, 배수로 자중, 지표수 유입 | 원 인 | 다짐미흡, 배수로 자중, 지표수 유입 |

| 대 책 | 주입보수 | 대 책 | 주입보수 |

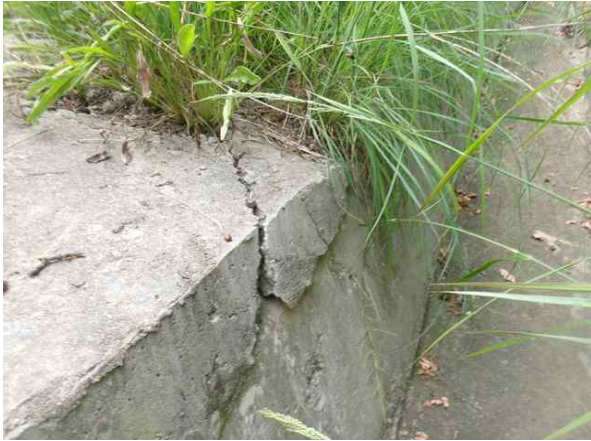
| 현 황 | 17.234k 산마루측구 파손(0.2*0.3) | 현 황 | 17.254k 산마루측구 재료분리(0.2*0.2) |
| 원 인 | 다짐미흡, 배수로 자중, 지표수 유입 | 원 인 | 다짐미흡 |

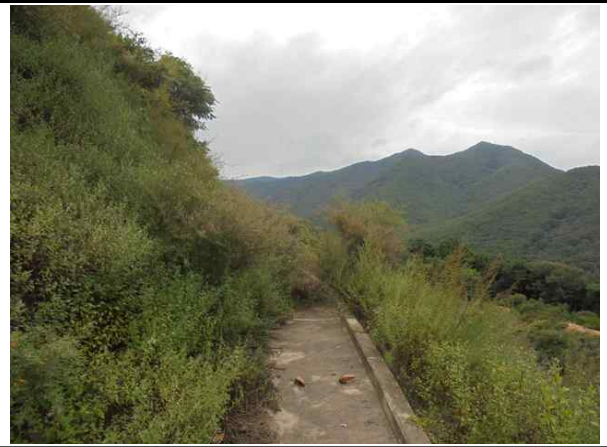
| 현 황 | 전구간 소단배수로 토사퇴적(100*0.5*0.1) |
| 원 인 | 지표수유입에 의한 토사유실 |

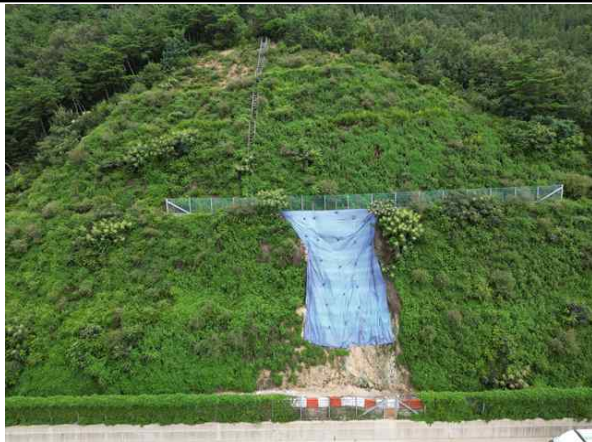
| 현 황 | 17.414k 1단 표층유실(10.0*20.0*0.3) |
| 원 인 | 집중강우, 지표수 유입 |

| 대 책 | 쑈크리트 보호공 |

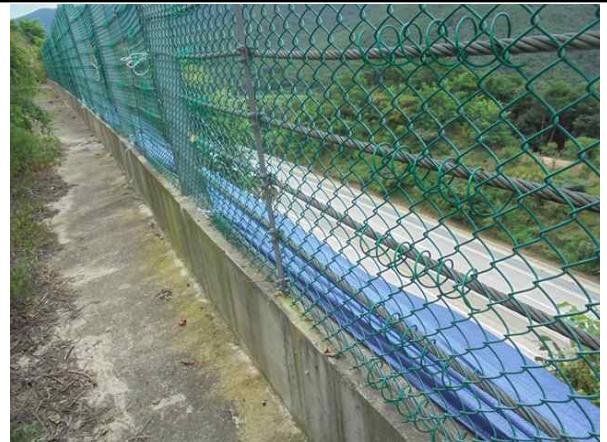
| 현 황 | 17.414k 1단 표층유실(10.0*20.0*0.3) |
| 원 인 | 집중강우, 지표수 유입 |

| 대 책 | 쑈크리트 보호공 |

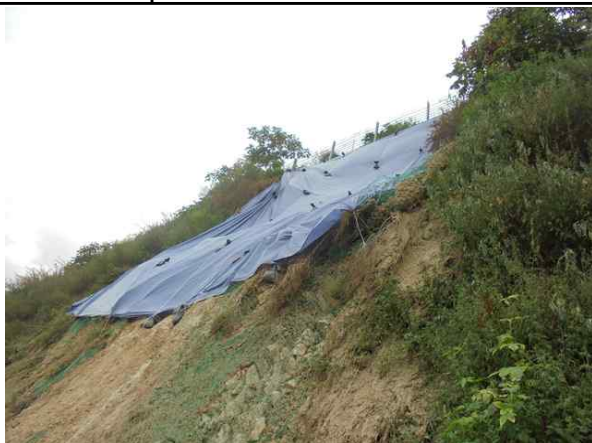
| 현 황 | 17.414k 1단 표층유실(10.0*20.0*0.3) |
| 원 인 | 집중강우, 지표수 유입 |

| 대 책 | 쑈크리트 보호공 |

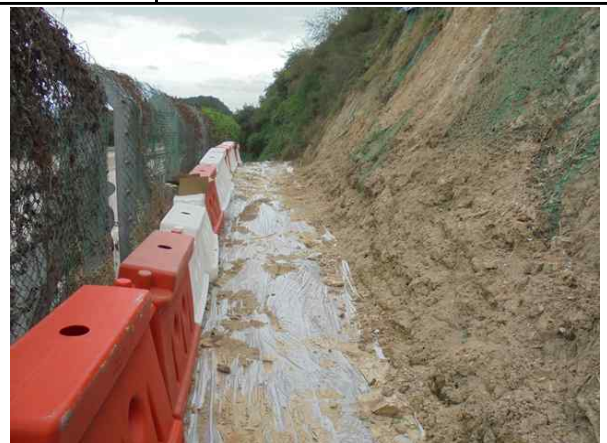
| 현 황 | 17.414k 1단 표층유실(10.0*20.0*0.3) |
| 원 인 | 집중강우, 지표수 유입 |

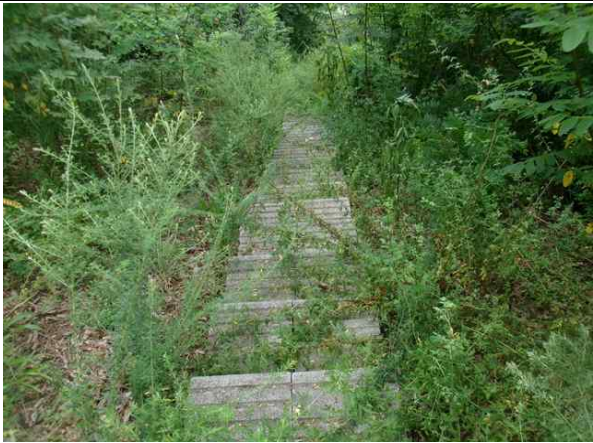
| 현 황 | 상단 계곡부 | 현 황 | 점검계단 식생 |

| 대 책 | - | 대 책 | 정비 |

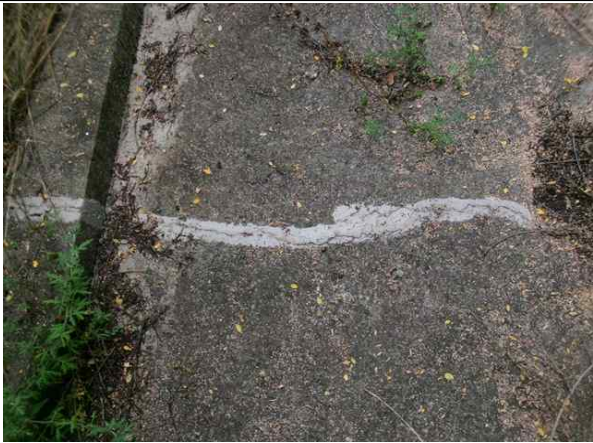
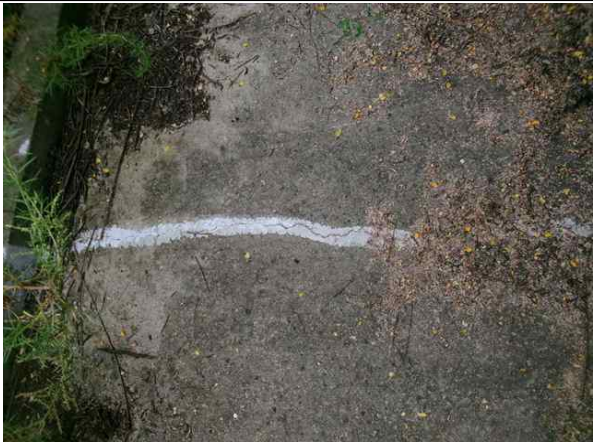
| 현 황 | 18.264k 소단배수로 재균열(0.3/2.0) | 현 황 | 18.284k 소단배수로 재균열(0.3/2.0) |
| 원 인 | 다짐미흡, 배수로 자중, 지표수 유입 | 원 인 | 다짐미흡, 배수로 자중, 지표수 유입 |

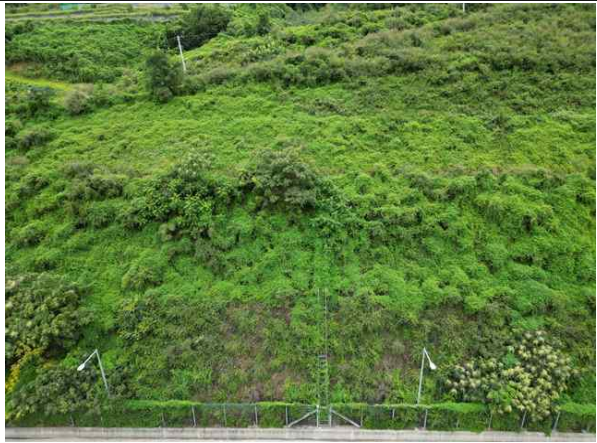
| 현 황 | 점검계단 전경 | 현 황 | 소단배수로 전경 |
| 원 인 | 식생으로 인한 통행 불가 | 원 인 | 상태양호 |

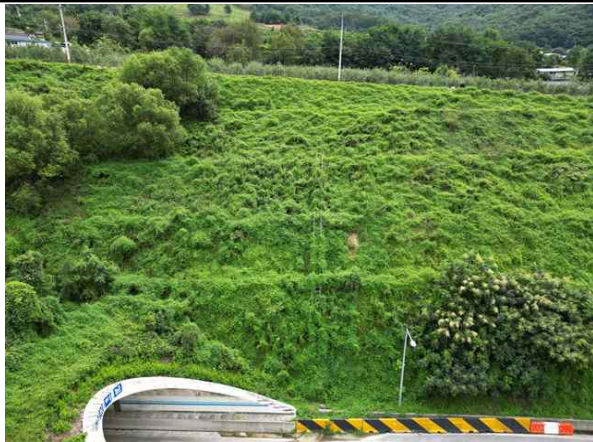
| 현 황 | 22.014k 점검계단 이용불가 | 현 황 | 사면부 전경 |
| 원 인 | 식생 | 원 인 | 상태양호 |

| 대 책 | 정비 | 대 책 | — |

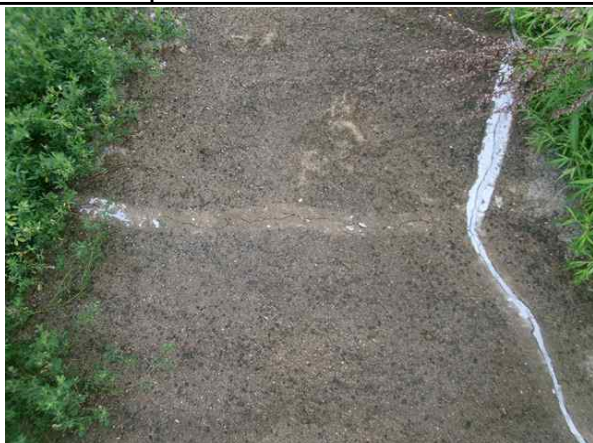
| 현 황 | 21.864k 소단배수로 균열(0.3/1.0) | 현 황 | 21.994k 소단배수로 균열(0.3/4.0) |
| 원 인 | 다짐미흡, 배수로 자중, 지표수 유입 | 원 인 | 다짐미흡, 배수로 자중, 지표수 유입 |

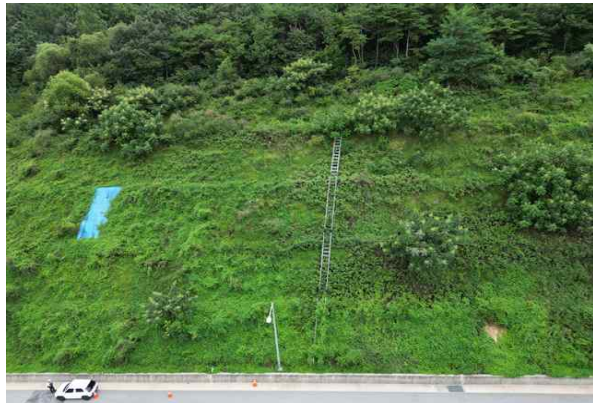
| 현 황 | 전면 전경 | 현 황 | 22.984k 점검계단 이용불가 |
| 원 인 | — | 원 인 | 식생 |

| 대 책 | — | 대 책 | 정비 |

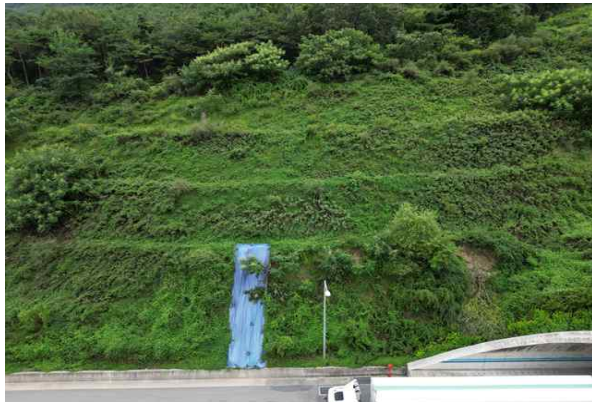
| 현 황 | 22.944k 표층유실 (5.0*10.0*0.3) | | |
| 원 인 | 집중강우 | | |

| 대 책 | 개비온 | | |

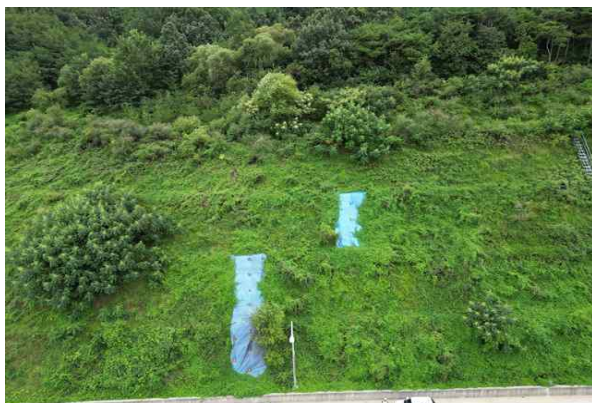
| 현 황 | 23.024k 표층유실 (5.0*5.0*0.3, 5.0*10.0*0.3) | | |
| 원 인 | 집중강우 | | |

| 대 책 | 개비온 | | |

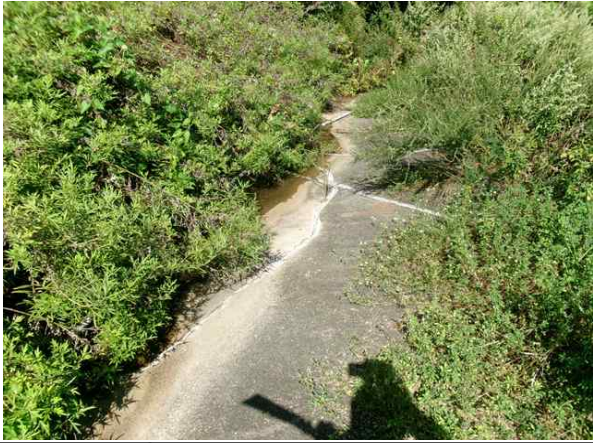
| 현 황 | 22.934k 소단배수로 균열(0.5/6.0) | 현 황 | 22.964k 소단배수로 균열(0.3/2.0) |
| 원 인 | 다짐미흡, 배수로 자중, 지표수 유입 | 원 인 | 다짐미흡, 배수로 자중, 지표수 유입 |

| 대 책 | 주입보수 | 대 책 | 주입보수 |

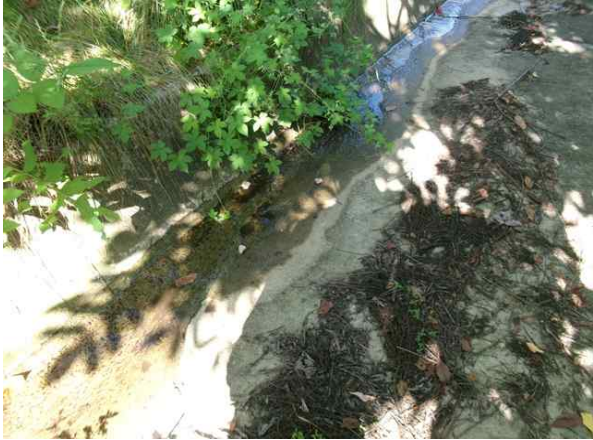
| 현 황 | 22.984k 소단배수로 균열(0.3/2.0) | 현 황 | 23.064k 소단배수로 균열(0.5/30.0) |
| 원 인 | 다짐미흡, 배수로 자중, 지표수 유입 | 원 인 | 다짐미흡, 배수로 자중, 지표수 유입 |

| 대 책 | 주입보수 | 대 책 | 주입보수 |

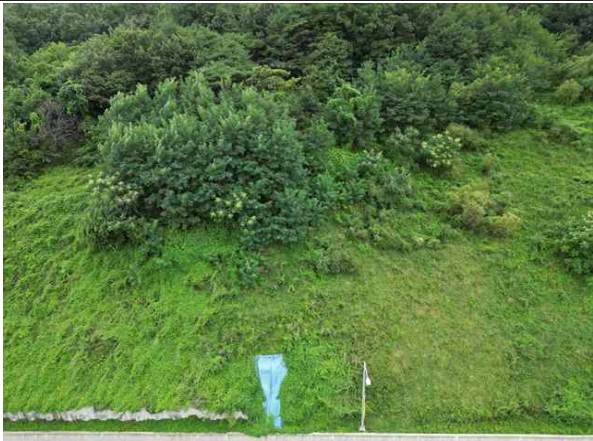
| 현 황 | 23.164k 임시보수(5.0*5.0*0.3) | 현 황 | 23.224k 임시보수(10.0*10.0*0.3) |
| 원 인 | 지표수 유입, 표층유실 | 원 인 | 지표수 유입, 표층유실 |
