# 1. 영천절토01

## 손상현황 사진

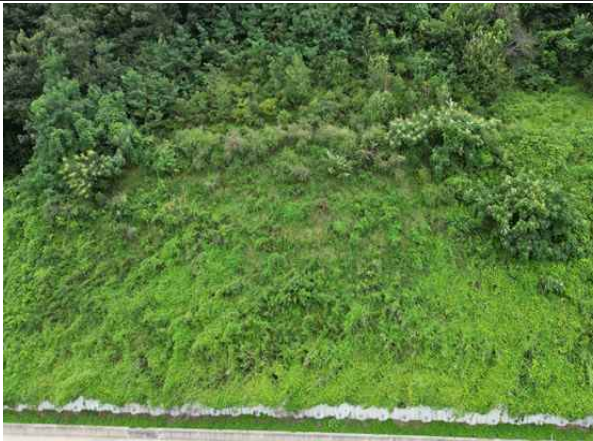
| 현 황 | 23.164k 임시보수(5.0*5.0*0.3) | 현 황 | 23.224k 임시보수(10.0*10.0*0.3) |
| 원 인 | 지표수 유입, 표층유실 | 원 인 | 지표수 유입, 표층유실 |

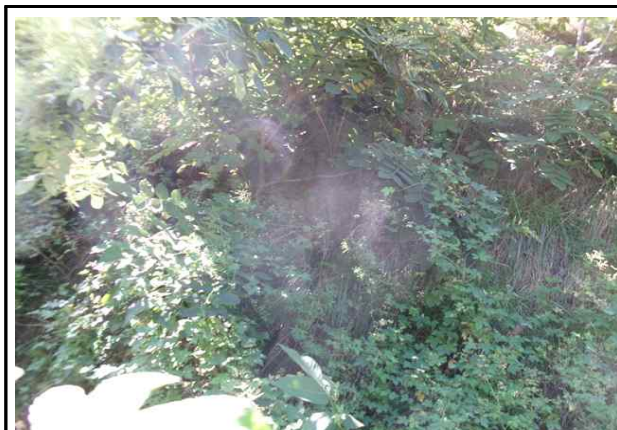
| 현 황 | 표층유실 흔적 |
| 원 인 | 현재 상태양호 |

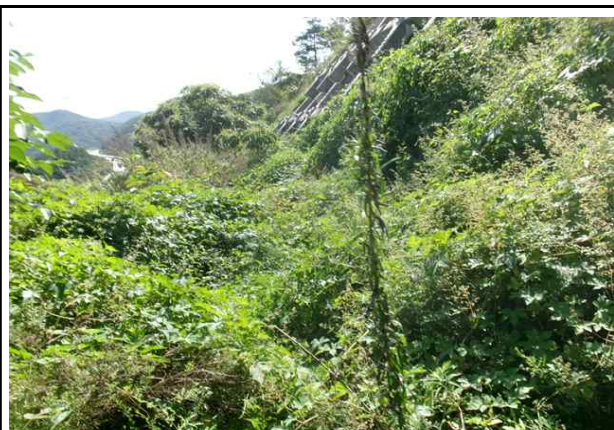
| 현 황 | 24.864k 소단배수로 토사퇴적(40*0.5*0.1) |
| 원 인 | 지표수 유입, 토사유실 |

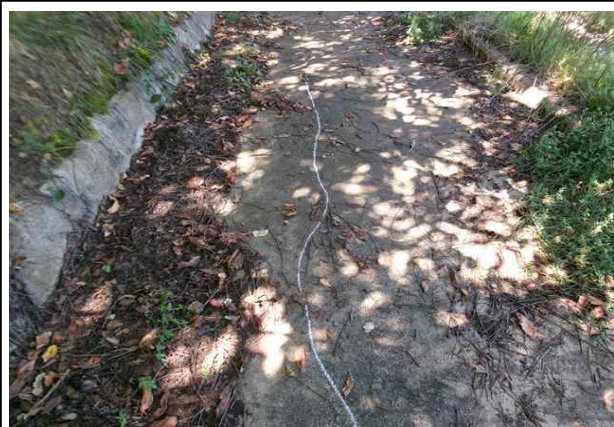
| 현 황 | 24.814k 소단배수로 균열(0.3/5.0) |
| 원 인 | 다짐미흡, 배수로 자중, 지표수 유입 |

| 대 책 | 주입보수 |

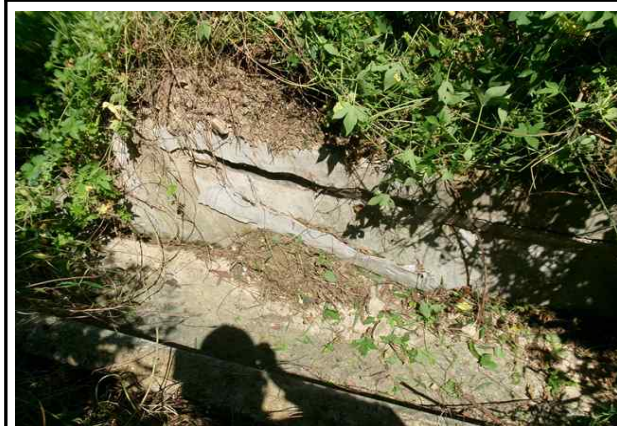
| 현 황 | 24.914k 산마루측구 파손(0.3*1.0) |
| 원 인 | 지표수 유입, 토사유실 |

| 대 책 | 청소 |

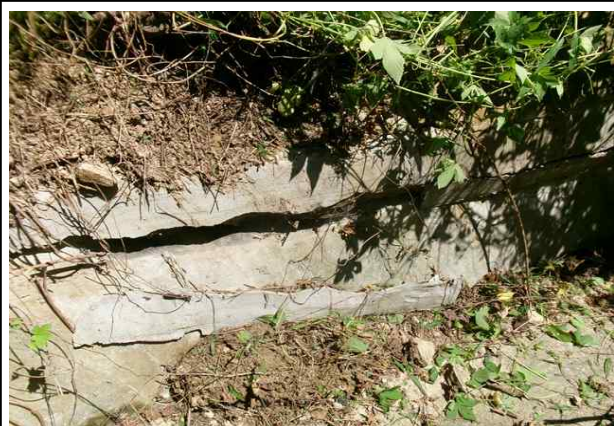
| 현 황 | 24.914k 산마루측구 파손(0.3*1.0) |
| 원 인 | 지표수 유입, 토사유실 |

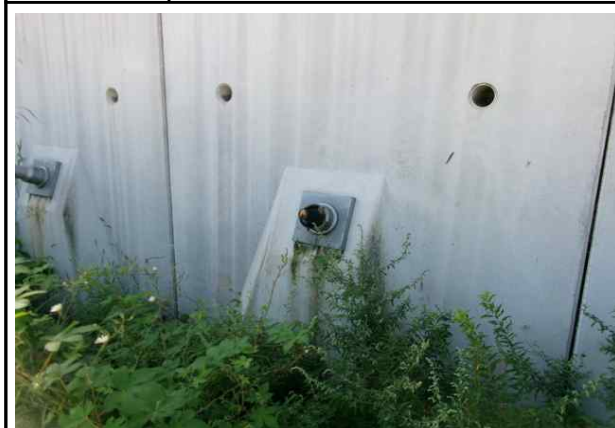
| 현 황 | 25.934k 앵커캡 파손 |
| 원 인 | 외부충격 |

| 대 책 | 캡 재설치 |

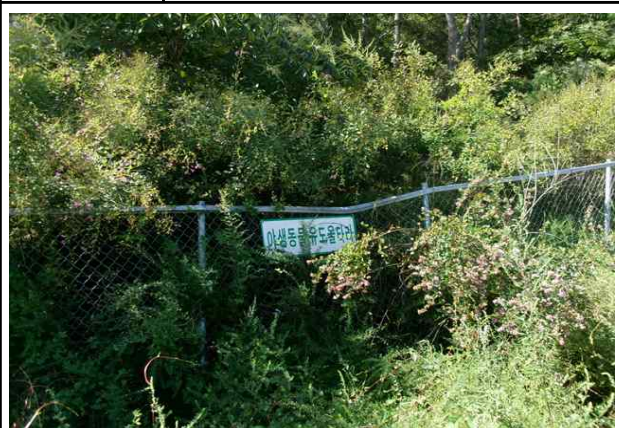
| 현 황 | 26.074k 야생도물유도 울타리 파손 |
| 원 인 | 외부충격 |

| 대 책 | 정비 |

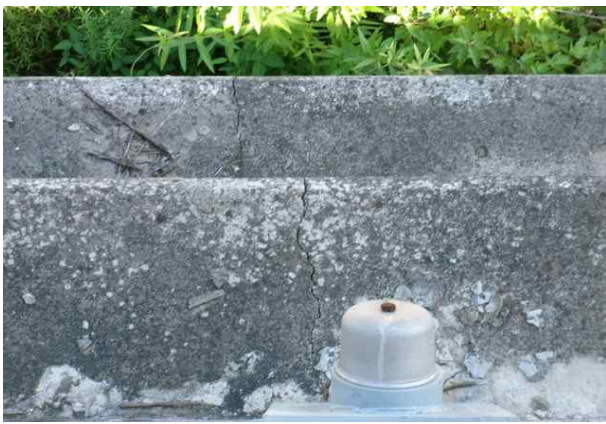
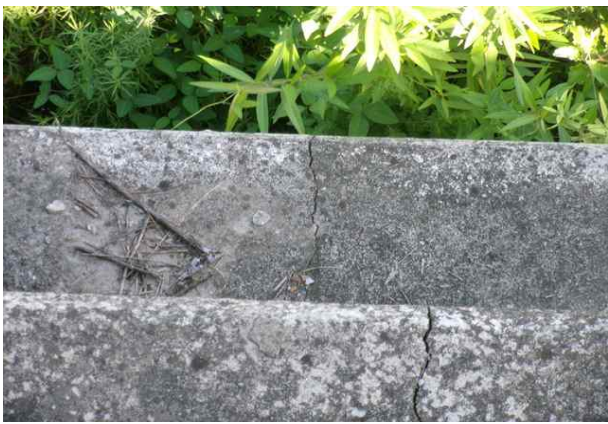
| 현 황 | 25.984k 계단식옹벽 균열(1.0/4.0) | 현 황 | 25.984k 계단식옹벽 균열(1.0/4.0) |
| 원 인 | 다짐미흡, 건조수축 등 | 원 인 | 다짐미흡, 건조수축 등 |

| 대 책 | 주입보수 | 대 책 | 주입보수 |

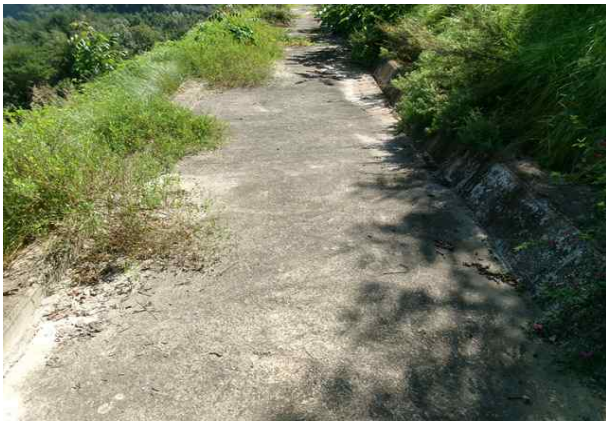
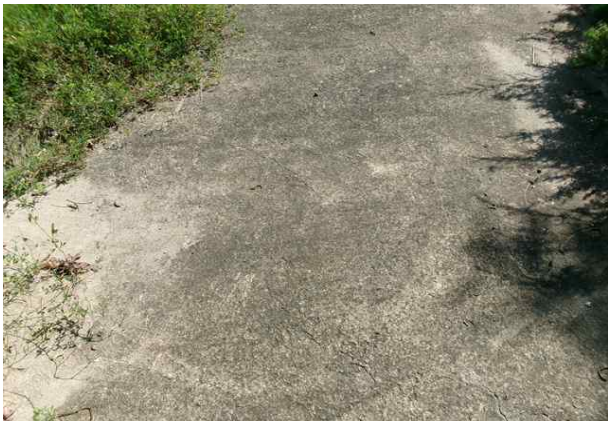
| 현 황 | 25.924k 소단배수로 균열(0.5/2.0*11ea) | 현 황 | 25.924k 소단배수로 균열(0.5/2.0*11ea) |
| 원 인 | 다짐미흡, 배수로 자중, 지표수 유입 등 | 원 인 | 다짐미흡, 배수로 자중, 지표수 유입 등 |

| 대 책 | 주입보수 | 대 책 | 주입보수 |

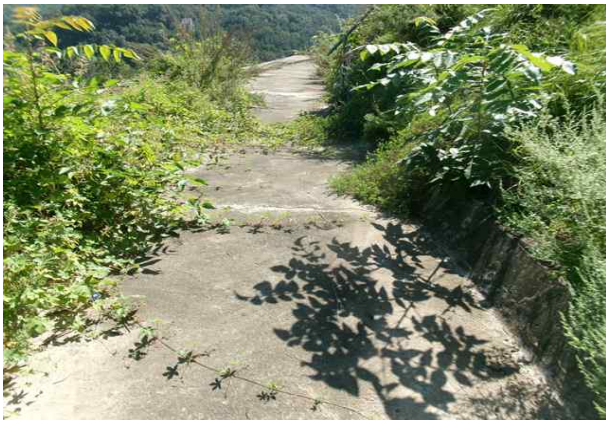
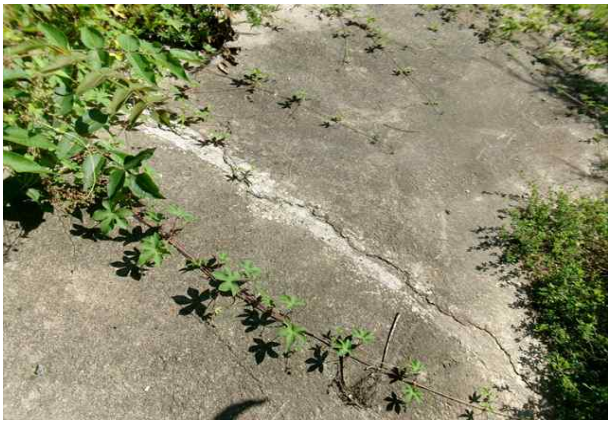
| 현 황 | 25.974k 소단배수로 재균열(0.5/2.0*6ea) | 현 황 | 25.974k 소단배수로 재균열(0.5/2.0*6ea) |
| 원 인 | 다짐미흡, 배수로 자중, 지표수 유입 | 원 인 | 다짐미흡, 배수로 자중, 지표수 유입 |

| 대 책 | 주입보수 | 대 책 | 주입보수 |

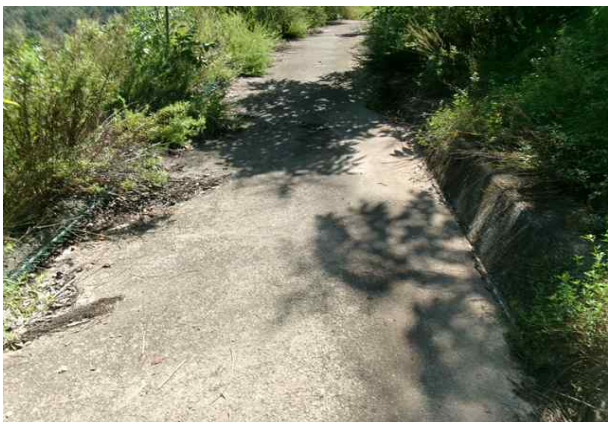
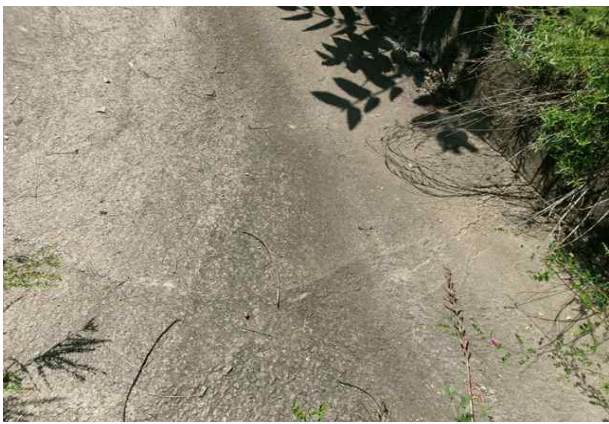
| 현 황 | 26.004k 소단배수로 망상균열(40*3) | 현 황 | 26.004k 소단배수로 망상균열(10*3) |
| 원 인 | 다짐미흡, 배수로 자중, 지표수 유입 | 원 인 | 다짐미흡, 배수로 자중, 지표수 유입 |

| 대 책 | 주입보수 | 대 책 | 주입보수 |

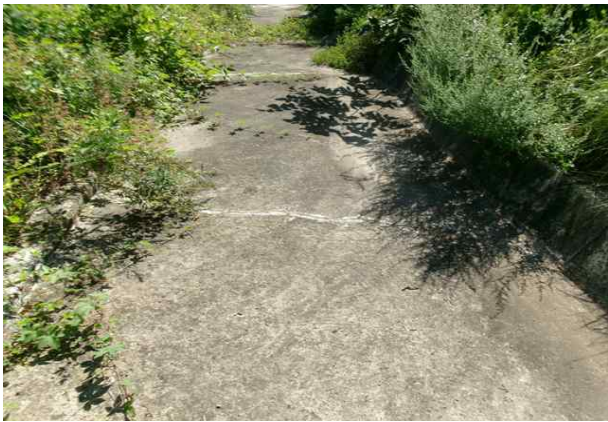
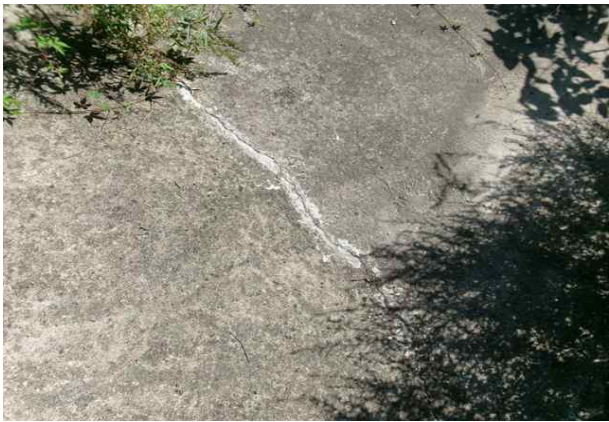
| 현 황 | 25.974k 소단배수로 재균열(0.5/2.5) | 현 황 | 25.974k 소단배수로 재균열(0.5/2.5) |
| 원 인 | 다짐미흡, 배수로 자중, 지표수 유입 등 | 원 인 | 다짐미흡, 배수로 자중, 지표수 유입 등 |

| 대 책 | 주입보수 | 대 책 | 주입보수 |

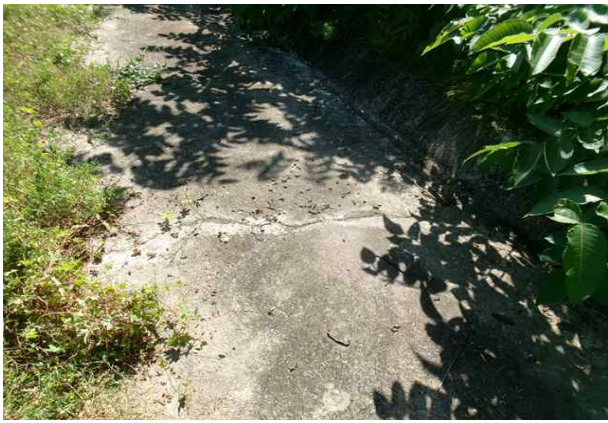
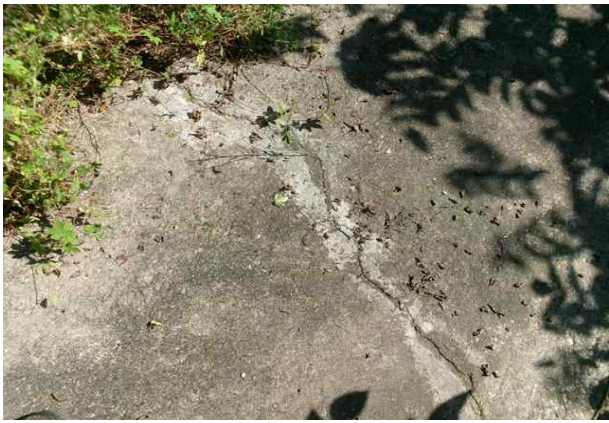
| 현 황 | 25.944k 소단배수로 균열(0.5/2.5) | 현 황 | 25.944k 소단배수로 균열(0.5/2.5) |
| 원 인 | 다짐미흡, 배수로 자중, 지표수 유입 등 | 원 인 | 다짐미흡, 배수로 자중, 지표수 유입 등 |

| 대 책 | 주입보수 | 대 책 | 주입보수 |

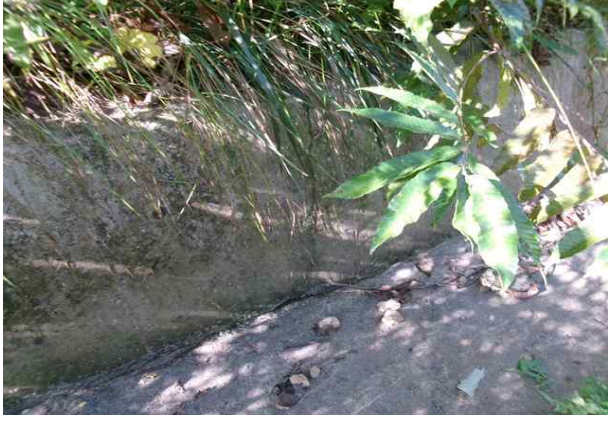
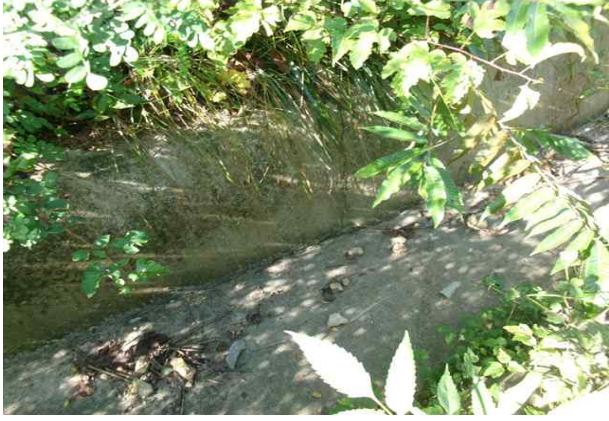
| 현 황 | 25.864k 산마루측구 파손(0.1*0.8) | 현 황 | 25.864k 산마루측구 파손(0.1*0.8) |
| 원 인 | 다짐미흡, 외부충격 등 | 원 인 | 다짐미흡, 외부충격 등 |

| 대 책 | 단면보수 | 대 책 | 단면보수 |

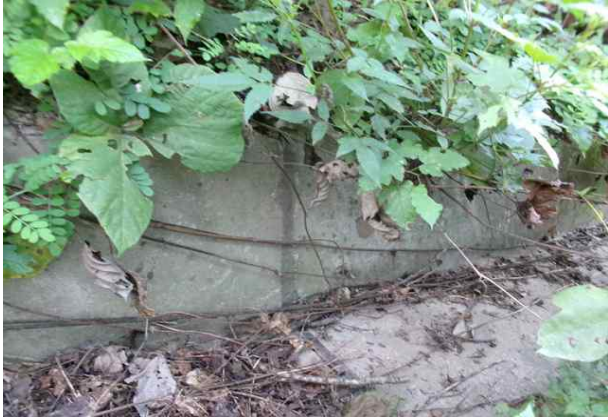
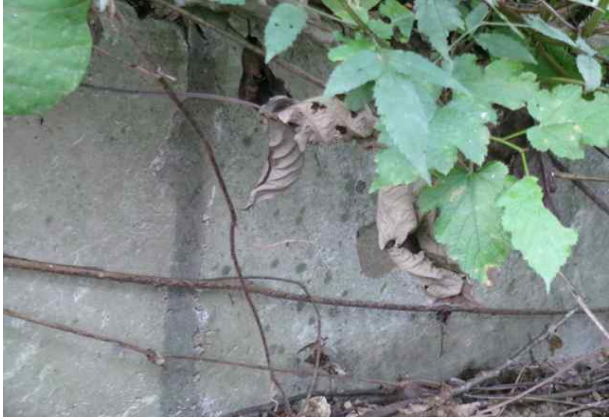
| 현 황 | 25.894k 산마루측구 균열(0.5/0.5) | 현 황 | 25.894k 산마루측구 균열(0.5/0.5) |
| 원 인 | 다짐미흡, 배수로 자중, 지표수 유입 등 | 원 인 | 다짐미흡, 배수로 자중, 지표수 유입 등 |

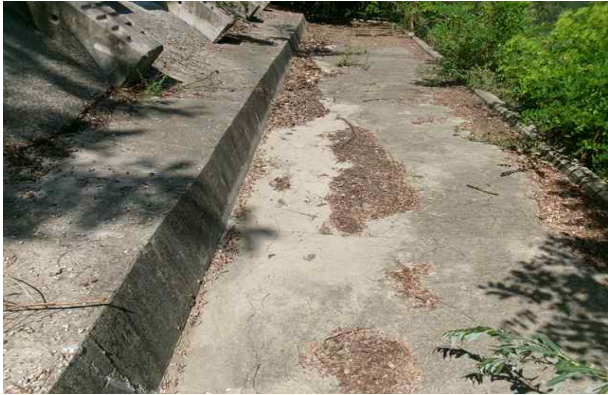
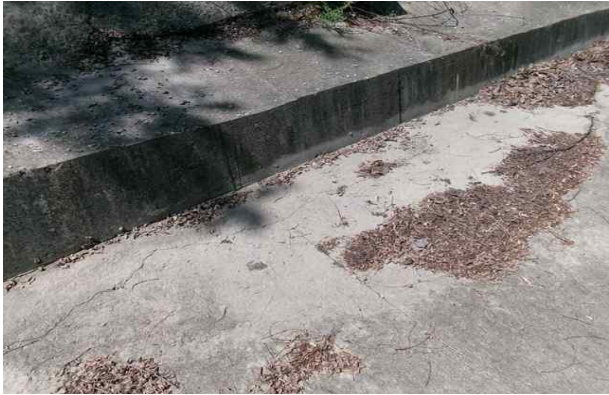
| 현 황 | 27.514k 소단배수로 균열(0.3/4.0) | 현 황 | 27.514k 소단배수로 균열(0.3/4.0) |
| 원 인 | 다짐미흡, 배수로 자중, 지표수 유입 | 원 인 | 다짐미흡, 배수로 자중, 지표수 유입 |

| 대 책 | 주입보수 | 대 책 | 주입보수 |

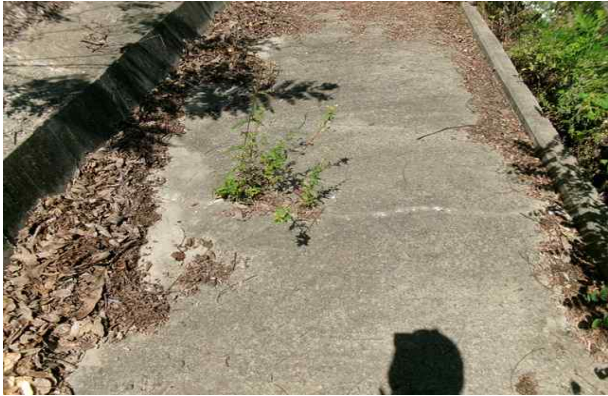
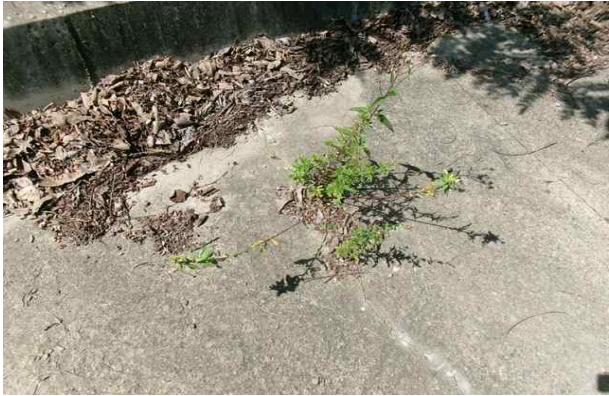
| 현 황 | 27.514k 소단배수로 재균열(0.3/2.0) | 현 황 | 27.514k 소단배수로 재균열(0.3/2.0) |
| 원 인 | 다짐미흡, 배수로 자중, 지표수 유입 | 원 인 | 다짐미흡, 배수로 자중, 지표수 유입 |

| 대 책 | 주입보수 | 대 책 | 주입보수 |

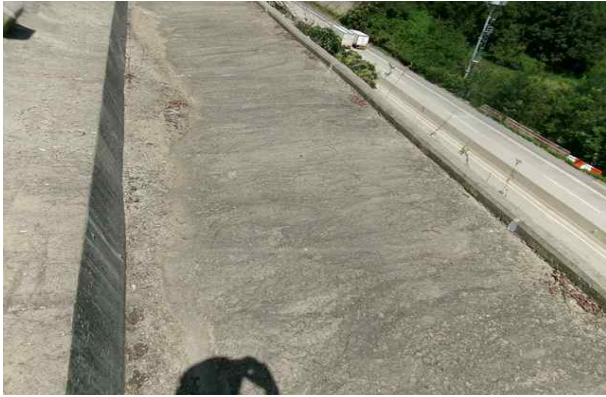
| 현 황 | 27.534k 소단배수로 재균열(0.3/2.0) | 현 황 | 27.544k 소단배수로 재균열(0.3/2.0) |
| 원 인 | 다짐미흡, 배수로 자중, 지표수 유입 | 원 인 | 다짐미흡, 배수로 자중, 지표수 유입 |

| 대 책 | 주입보수 | 대 책 | 주입보수 |

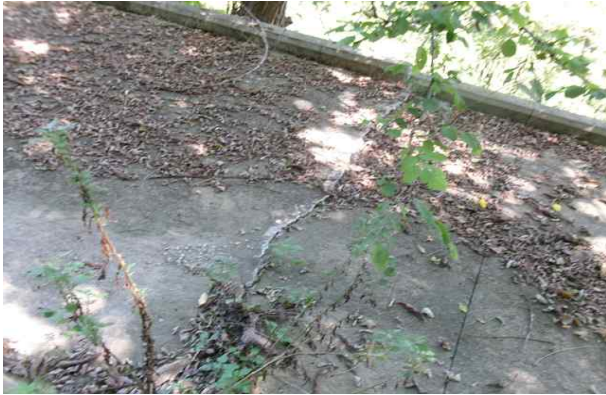
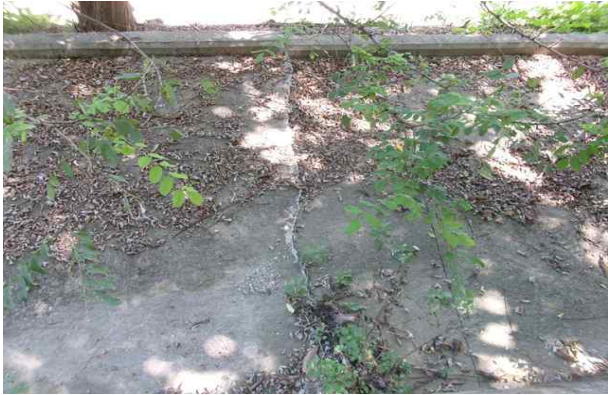
| 현 황 | 27.564k 소단배수로 파손(0.2*2.0) | 현 황 | 27.564k 소단배수로 파손(0.2*2.0) |
| 원 인 | 다짐미흡, 배수로 자중, 균열부 진전 | 원 인 | 다짐미흡, 배수로 자중, 균열부 진전 |

| 대 책 | 단면보수 | 대 책 | 단면보수 |

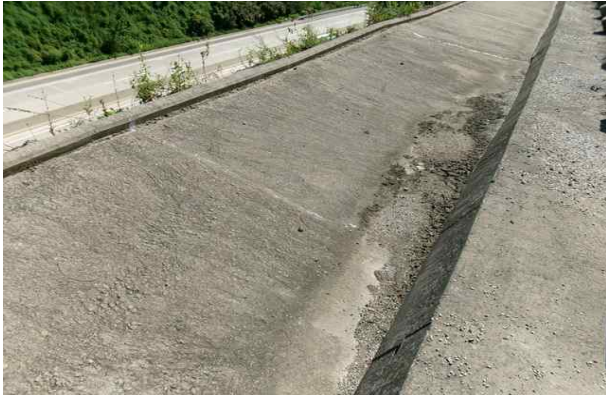
| 현 황 | 27.564k 소단배수로 재균열(0.3/3.0) | 현 황 | 27.604k 산마루측구 파손(0.2*0.5) |
| 원 인 | 다짐미흡, 배수로 자중, 지표수 유입 | 원 인 | 다짐미흡, 외부충격 |

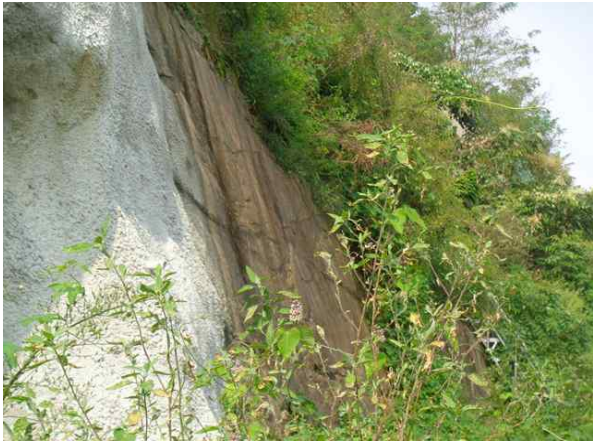
| 현 황 | 27.874k 이완암(1.5*1.5*0.4) | 현 황 | 27.914k 소단배수로 균열(1.0/2.0) |
| 원 인 | 지표수유입, 충전물유실 | 원 인 | 다짐미흡, 배수로 자중, 지표수 유입 |

| 대 책 | 주의관찰 후 조치 | 대 책 | 주입보수 |

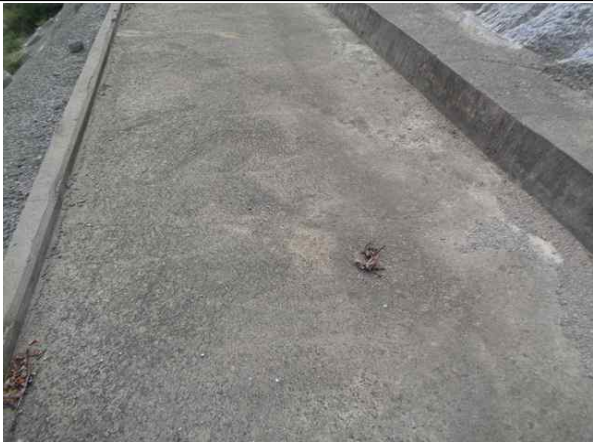
| 현 황 | 27.964k 소단배수로 균열(0.3/2.0*15ea) | 현 황 | 28.094k 산마루측구 균열(0.3/1.0*22ea) |
| 원 인 | 다짐미흡, 배수로 자중, 지표수 유입 | 원 인 | 다짐미흡, 건조수축 |

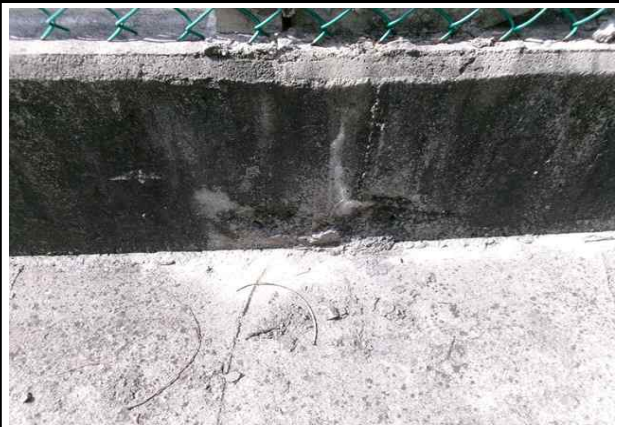
| 현 황 | 30.504k 소단배수로 파손(0.5*0.2) |
| 원 인 | 외부충격 |

| 대 책 | 단면보수 |

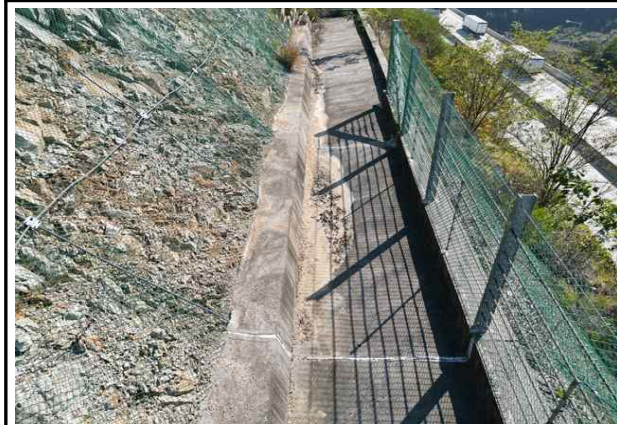
| 현 황 | 30.534k 소단배수로 망상균열(2.0*2.0) |
| 원 인 | 건조수축, 다짐미흡, 지표수 유입 |

| 대 책 | 주입보수 |

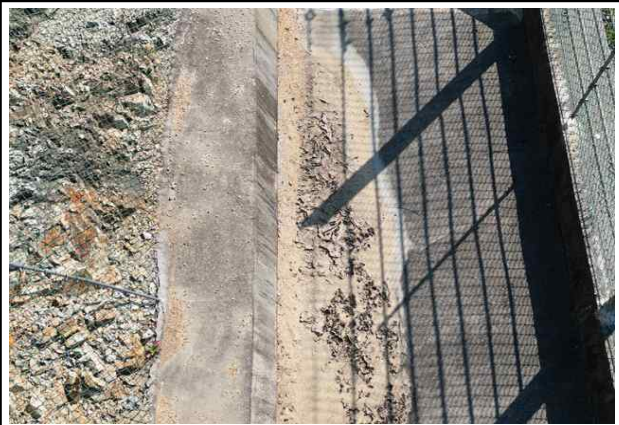
| 현 황 | 30.534k 소단배수로 망상균열(2.0*2.0) |
| 원 인 | 건조수축, 다짐미흡, 지표수 유입 |

| 대 책 | 주입보수 |

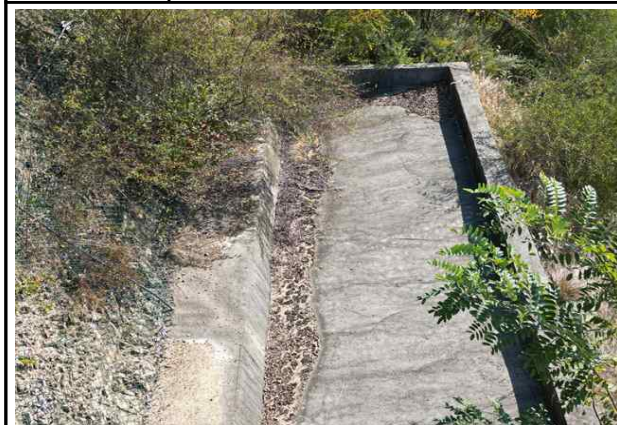
| 현 황 | 30.553k 소단배수로 재균열(0.3/2.0) |
| 원 인 | 건조수축, 다짐미흡, 지표수 유입 |

| 대 책 | 주입보수 |

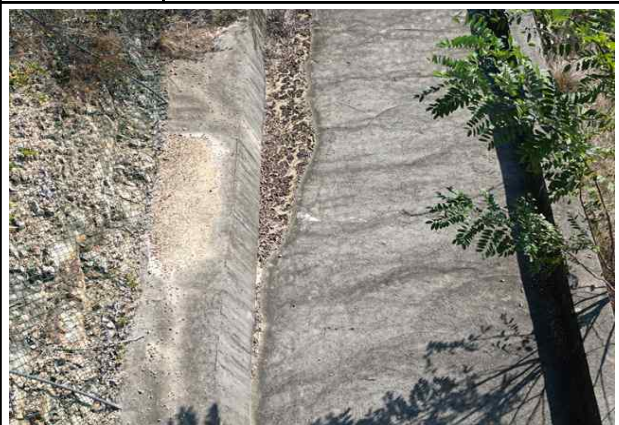
| 현 황 | 30.553k 소단배수로 재균열(0.3/2.0) |
| 원 인 | 건조수축, 다짐미흡, 지표수 유입 |

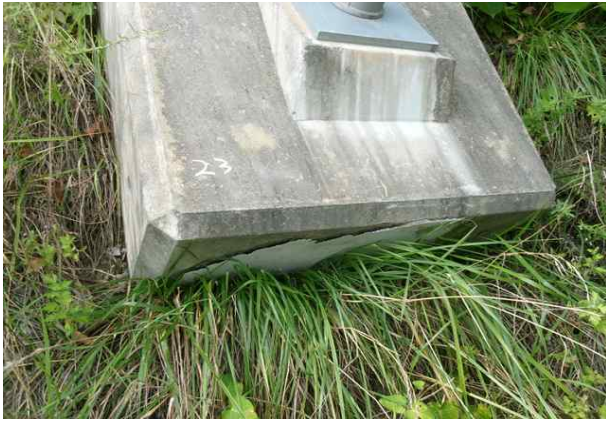
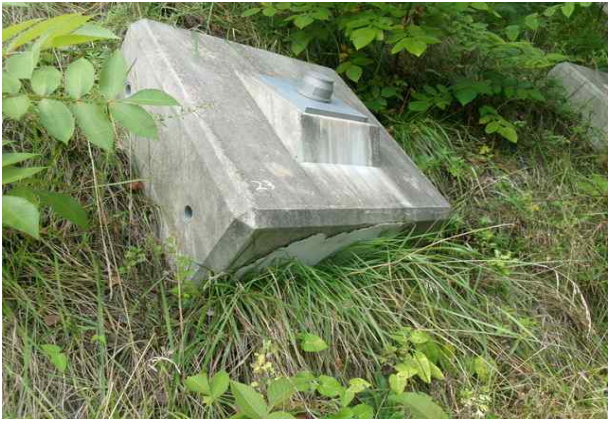
| 현 황 | 31.345k 앵커부 콘크리트박락(0.7*0.3) | 현 황 | 31.345k 앵커부 콘크리트박락(0.7*0.3) |
| 원 인 | 다짐미흡, 공용중 열화 | 원 인 | 다짐미흡, 공용중 열화 |

| 대 책 | 단면보수 | 대 책 | 단면보수 |

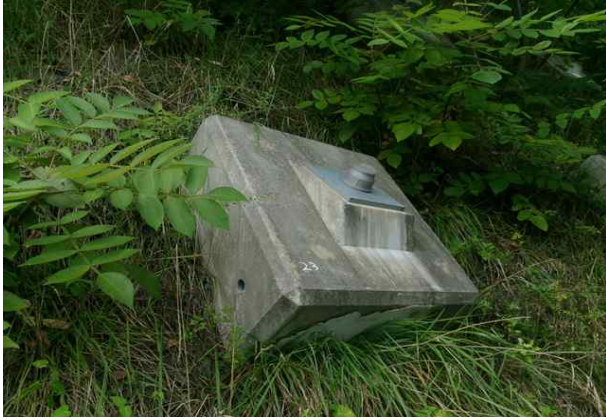
| 현 황 | 31.345k 앵커부 콘크리트박락(0.7*0.3) | 현 황 | 시점측 전경 |
| 원 인 | 다짐미흡, 공용중 열화 | 원 인 | 상태양호 |

| 대 책 | 단면보수 | 대 책 | - |

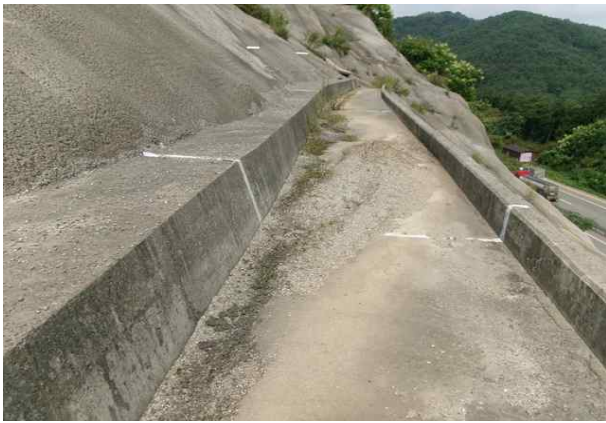
| 현 황 | 31.433k 소단배수로 토사퇴적(10*0.5*0.1) | 현 황 | 31.473k 소단배수로 균열(1.0/2.0) |
| 원 인 | 쏟크리트 표면박리, 지표수유입 | 원 인 | 다짐미흡, 배수로 자중, 지표수 유입 |

| 대 책 | 청소 | 대 책 | 주입보수 |

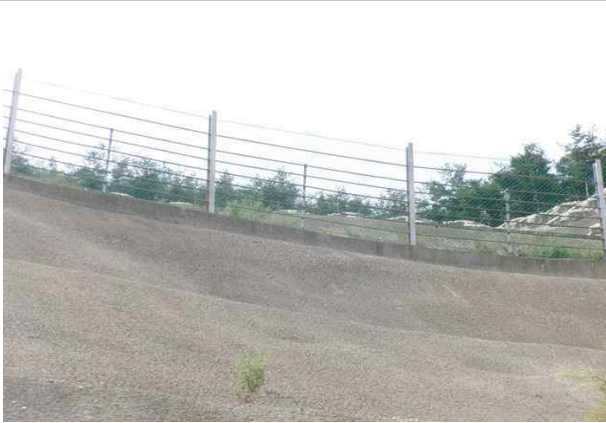
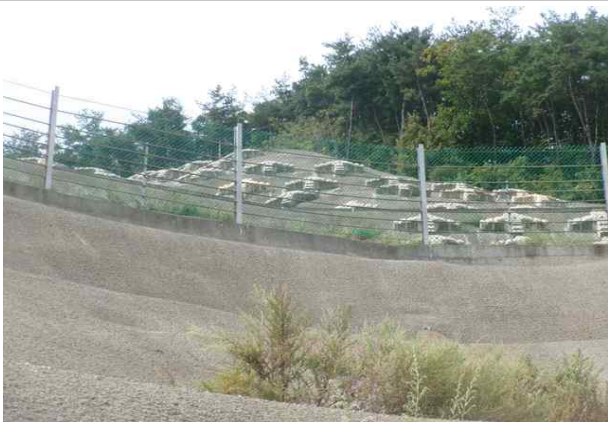
| 현 황 | 31.393k 낙석방지울타리 설치 미흡 | 현 황 | 31.393k 낙석방지울타리 설치 미흡 |
| 원 인 | 시공미흡 | 원 인 | 시공미흡 |

| 대 책 | 주의관찰 후 조치 | 대 책 | 주의관찰 후 조치 |

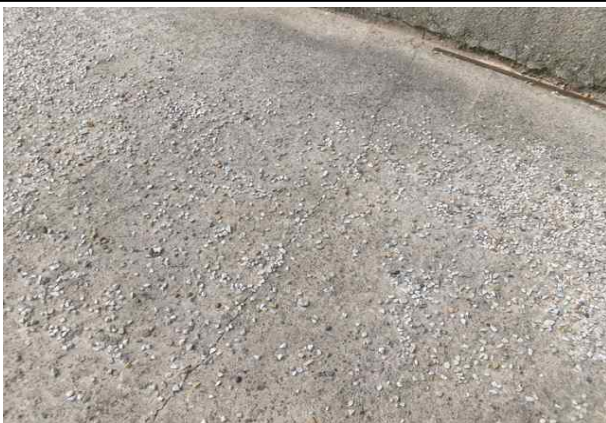
| 현 황 | 31.613k 소단배수로 균열(1.0/2.0) | 현 황 | 31.633k 소단배수로 균열(1.0/2.0) |
| 원 인 | 다짐미흡, 배수로 자중, 지표수 유입 | 원 인 | 다짐미흡, 배수로 자중, 지표수 유입 |

| 대 책 | 주입보수 | 대 책 | 주입보수 |

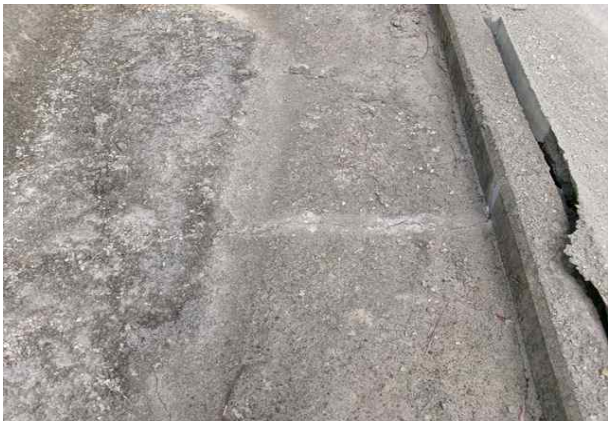
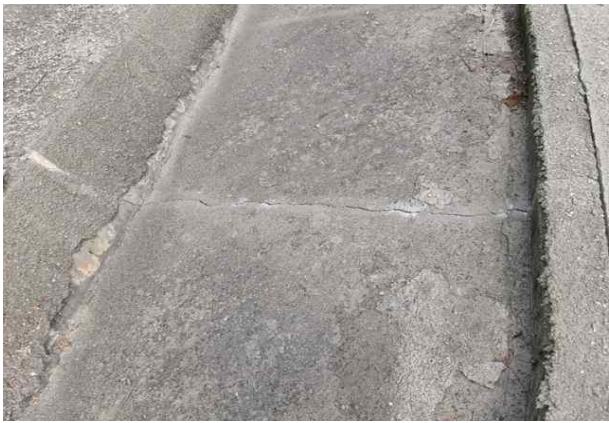
| 현 황 | 31.653k 소단배수로 균열(1.0/2.0) | 현 황 | 31.653k 소단배수로 균열(1.0/2.0) |
| 원 인 | 다짐미흡, 배수로 자중, 지표수 유입 | 원 인 | 다짐미흡, 배수로 자중, 지표수 유입 |

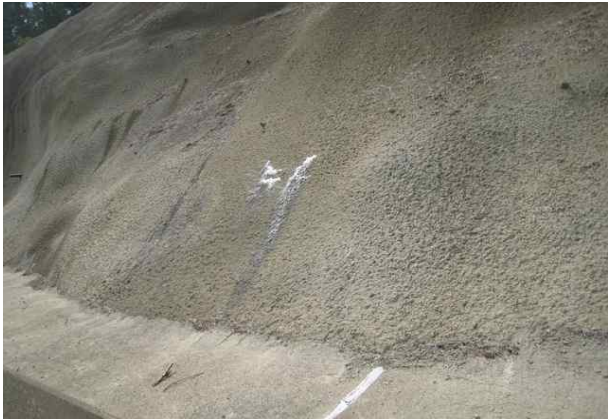
| 현 황 | 33.688k 슛크리트 백태(1.0*1.0) | 현 황 | 33.718k 소단배수로 균열(0.3/2.0) |
| 원 인 | 지표수 유입, 공용중 열화 | 원 인 | 다짐미흡, 배수로 자중, 지표수 유입 |

| 대 책 | 주의관찰 후 조치 | 대 책 | 주입보수 |

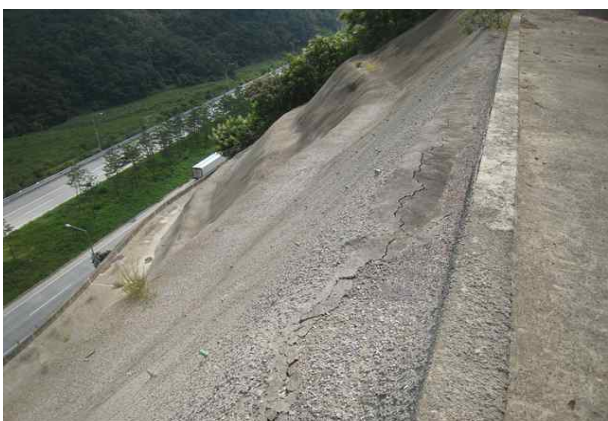
| 현 황 | 33.738k 슛크리트 들뜸(0.5*30.0) | 현 황 | 33.758k 소단배수로 균열(1.0/2.0) |
| 원 인 | 지표수 유입, 공용중 열화 | 원 인 | 다짐미흡, 배수로 자중, 지표수 유입 |

| 대 책 | 단면보수 | 대 책 | 주입보수 |

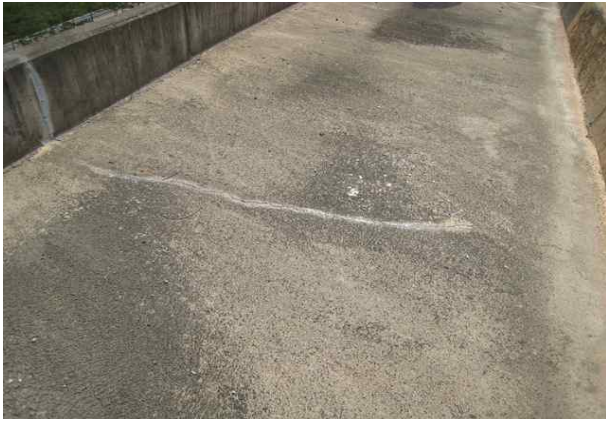
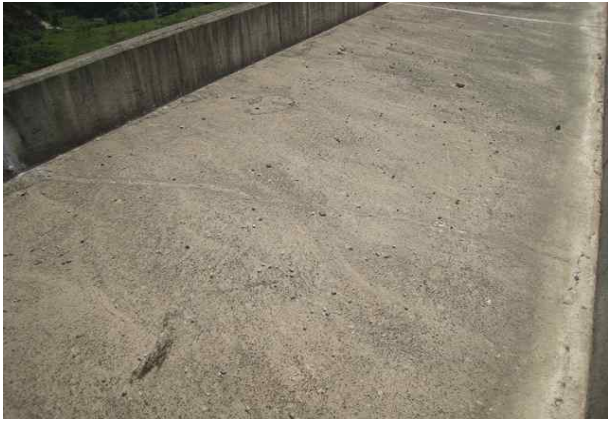
| 현 황 | 33.768k 소단배수로 균열(0.3/2.0) | 현 황 | 33.768k 소단배수로 균열(0.3/2.0) |
| 원 인 | 다짐미흡, 배수로 자중, 지표수 유입 | 원 인 | 다짐미흡, 배수로 자중, 지표수 유입 |

| 대 책 | 주입보수 | 대 책 | 주입보수 |

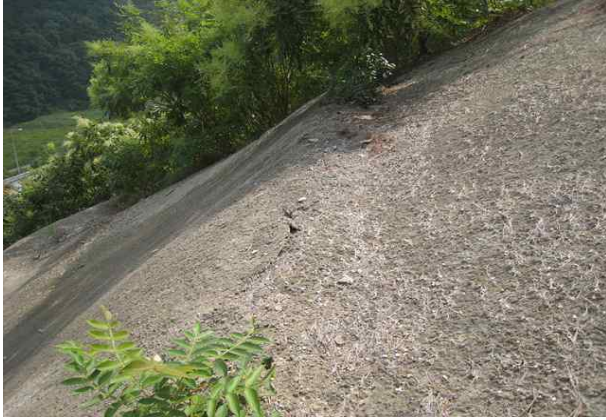
| 현 황 | 33.768k 숯크리트 들뜸(0.5*3.0) | 현 황 | 33.778k 소단배수로 균열(0.3/1.0) |
| 원 인 | 지표수 유입, 공용중 열화 | 원 인 | 다짐미흡, 배수로 자중, 지표수 유입 |

| 대 책 | 단면보수 | 대 책 | 주입보수 |

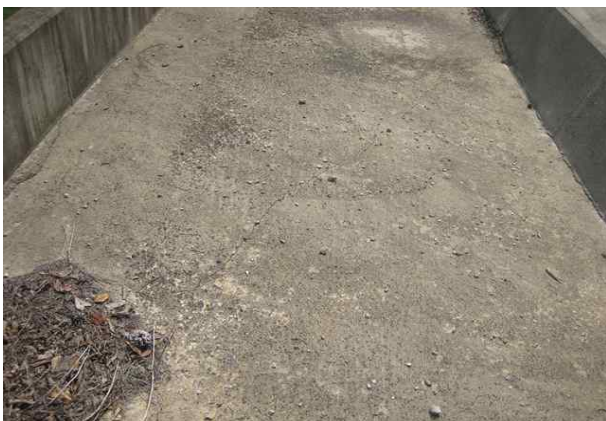
| 현 황 | 33.778k 소단배수로 균열(0.3/1.0) | 현 황 | 33.788k 숯크리트 파손(0.1*10.0*3) |
| 원 인 | 다짐미흡, 배수로 자중, 지표수 유입 | 원 인 | 균열부 진전, 지표수 유입, 공용중 열화 |

| 대 책 | 주입보수 | 대 책 | 단면보수 |

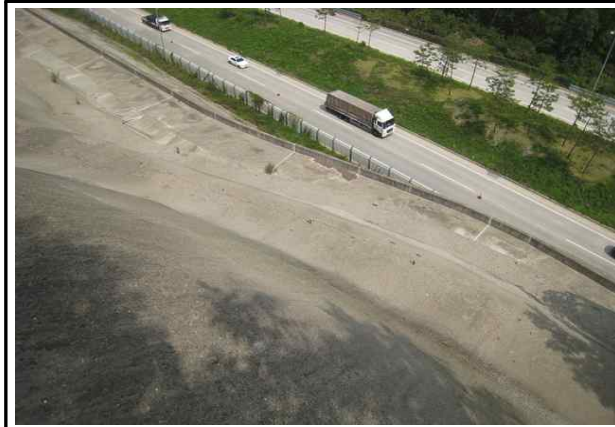
| 현 황 | 33.788k 숯크리트 파손(0.1*10.0*3) |
| 원 인 | 균열부 진전, 지표수 유입, 공용중 열화 |

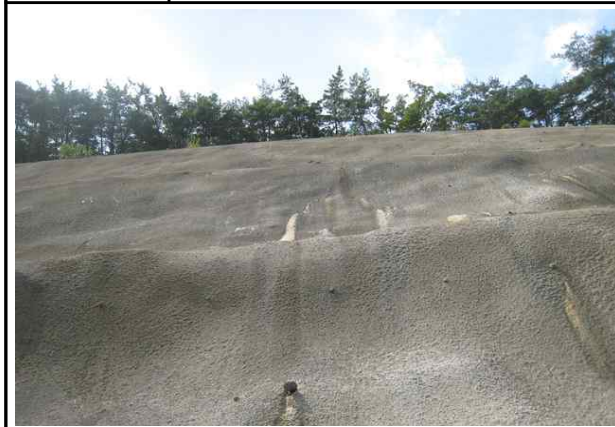
| 현 황 | 33.788k 숯크리트 백태(1.0*1.0) |
| 원 인 | 지표수 유입, 공용중 열화 |

| 대 책 | 주의관찰 후 조치 |

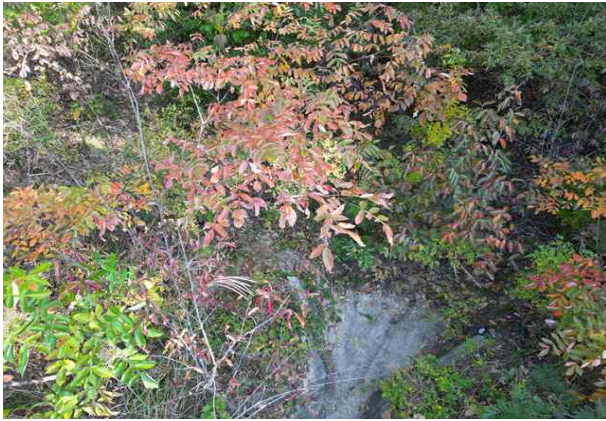
| 현 황 | 36.305k 산마루측구 균열(0.5/1.0) | 현 황 | 36.305k 측구 균열-22년 상반기 |
| 원 인 | 건조수축, 지표수유입, 다지미흡 등 | 원 인 | 건조수축, 지표수유입, 다지미흡 등 |

| 대 책 | 주입보수 | 대 책 | 주입보수 |

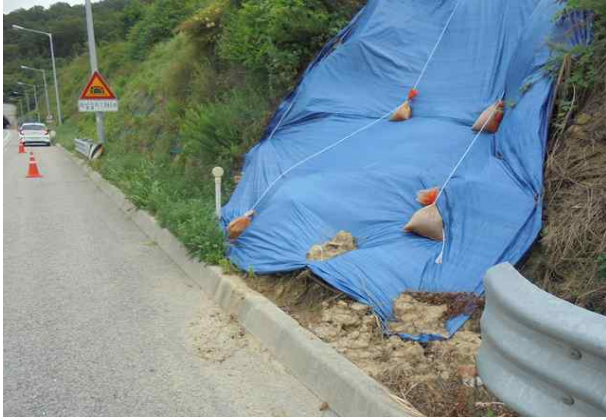
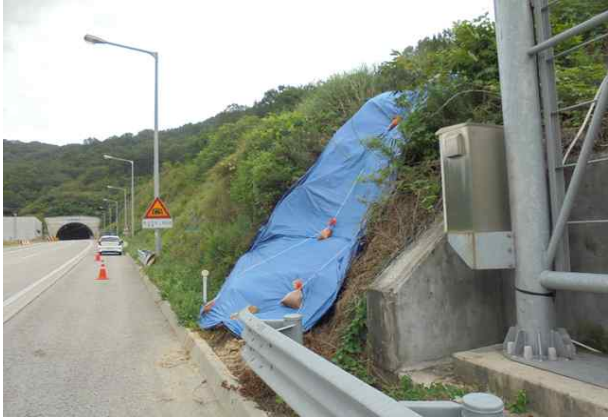
| 현 황 | 36.365k 1단 표층유실 임시보수(3.0*5.0) | 현 황 | 36.365k 1단 표층유실 임시보수(3.0*5.0) |
| 원 인 | 지표수유입, 동결융해작용, 집중호우 | 원 인 | 지표수유입, 동결융해작용, 집중호우 |

| 대 책 | 주의관찰 후 조치 | 대 책 | 주의관찰 후 조치 |

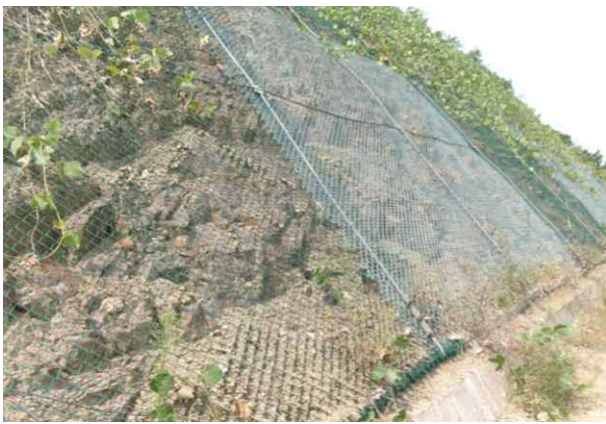
| 현 황 | 중·상단 파쇄구간 | 현 황 | 하단(이격부) 전경 |
| 원 인 | 풍화 | 원 인 | 상태양호 |

| 대 책 | 주의관찰 | 대 책 | - |

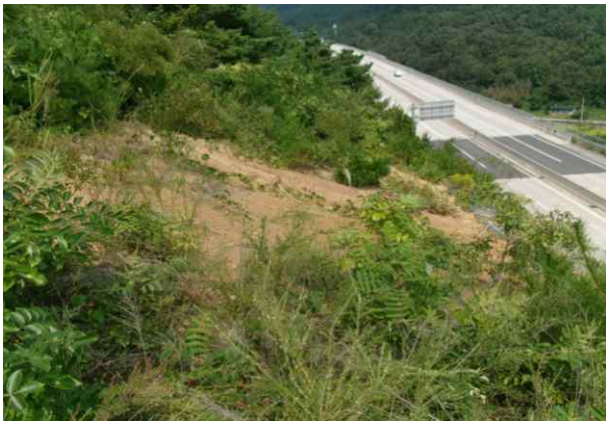
| 현 황 | 37.215k 표층유실 (5.0*5.0*0.3) | 현 황 | 2021년 정밀안전점검 |
| 원 인 | 지표수에 의한 토층유실 | 원 인 | 지표수에 의한 토층유실 |

| 대 책 | 주의관찰 후 보호공 조치 | 대 책 | 주의관찰 후 보호공 조치 |

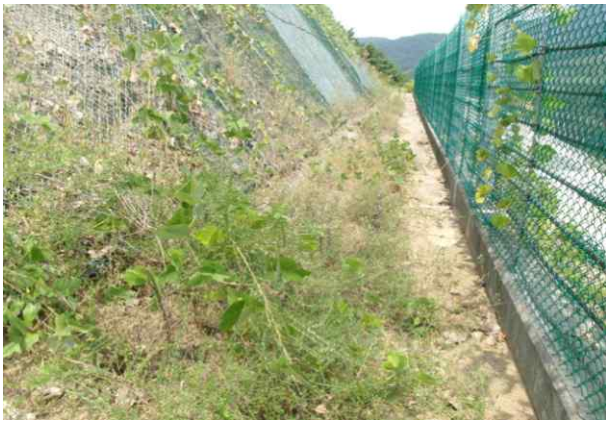
| 현 황 | 37.245k 소단배수로 토사퇴적 (80*1.0*0.1) | 현 황 | 37.235k 소단배수로 균열 (0.3/2.0*3ea) |
| 원 인 | 심한풍화, 지표수유입 | 원 인 | 다짐미흡, 배수로 자중, 지표수 유입 |

| 대 책 | 청소 | 대 책 | 주입보수 |

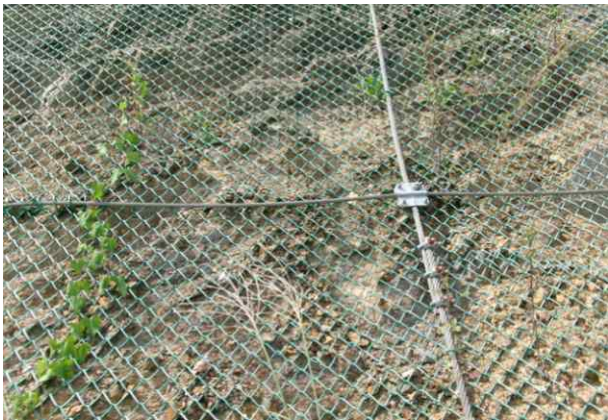
| 현 황 | 하단 파쇄구간 | 현 황 | 37.315k 산마루측구 파손(0.1*0.5) |
| 원 인 | 풍화 | 원 인 | 다짐미흡, 배수로 자중, 지표수 유입 |

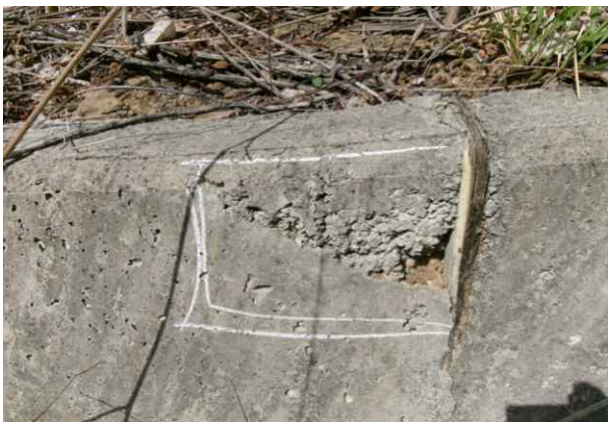
| <table border="1"> <tr><td>현황</td><td>38.295k 산마루측구 재료분리(0.3*0.2) (23년상)</td></tr> <tr><td>원인</td><td>다짐미흡, 외기노출 등</td></tr> <tr><td>대책</td><td>단면보수</td></tr> </table> | 현황 | 38.295k 산마루측구 재료분리(0.3*0.2) (23년상) | 원인 | 다짐미흡, 외기노출 등 | 대책 | 단면보수 | <table border="1"> <tr><td>현황</td><td>38.320k 소단배수로 파손 및 철근노출</td></tr> <tr><td>원인</td><td>다짐미흡, 배수로 자중, 지표수 유입</td></tr> <tr><td>대책</td><td>단면보수(방청)</td></tr> </table> | 현황 | 38.320k 소단배수로 파손 및 철근노출 | 원인 | 다짐미흡, 배수로 자중, 지표수 유입 | 대책 | 단면보수(방청) |
| 현황 | 38.295k 산마루측구 재료분리(0.3*0.2) (23년상) | | | | | | | | | | | | |

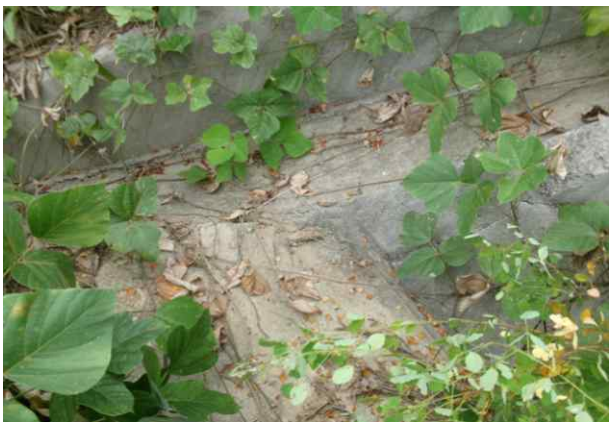
| 원인 | 다짐미흡, 배수로 자중, 지표수 유입 | | | | | | | | | | | | |

| 대책 | 단면보수(방청) | | | | | | | | | | | | |

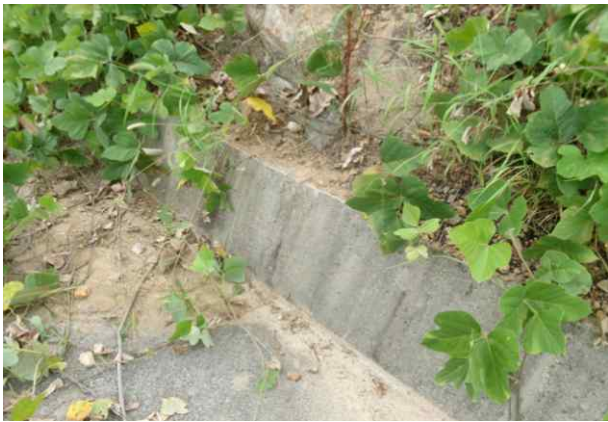
| <table border="1"> <tr><td>현황</td><td>38.325k 소단배수로 균열(1.0/1.0)</td></tr> <tr><td>원인</td><td>다짐미흡, 배수로 자중, 지표수 유입</td></tr> <tr><td>대책</td><td>주입보수</td></tr> </table> | 현황 | 38.325k 소단배수로 균열(1.0/1.0) | 원인 | 다짐미흡, 배수로 자중, 지표수 유입 | 대책 | 주입보수 | <table border="1"> <tr><td>현황</td><td>38.355k 소단배수로 토사퇴적(L=100.0m)</td></tr> <tr><td>원인</td><td>파쇄구간 풍화, 지표수 유입</td></tr> <tr><td>대책</td><td>청소</td></tr> </table> | 현황 | 38.355k 소단배수로 토사퇴적(L=100.0m) | 원인 | 파쇄구간 풍화, 지표수 유입 | 대책 | 청소 |
| 현황 | 38.325k 소단배수로 균열(1.0/1.0) | | | | | | | | | | | | |

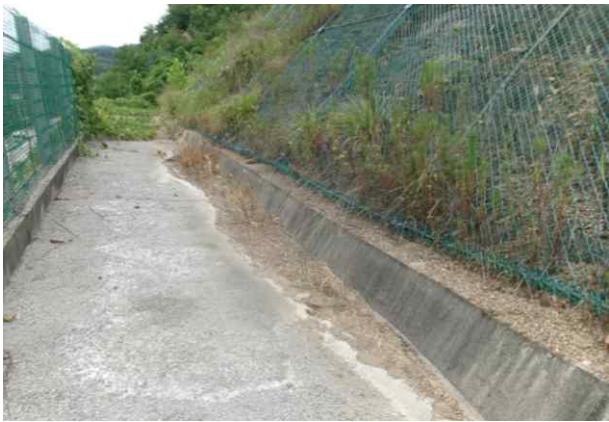
| 원인 | 파쇄구간 풍화, 지표수 유입 | | | | | | | | | | | | |

| 대책 | 청소 | | | | | | | | | | | | |

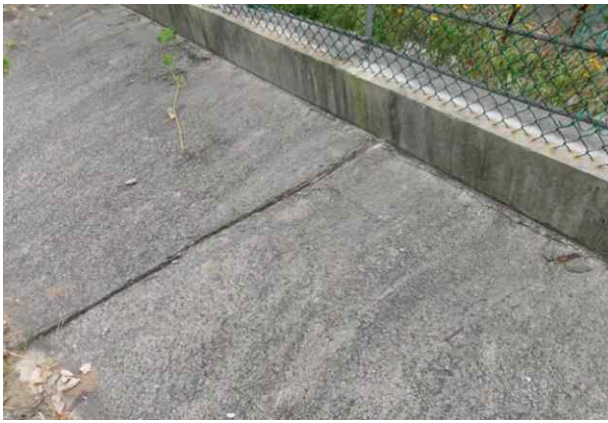
| <table border="1"> <tr><td>현황</td><td>38.375k 소단배수로 균열(1.0/3.0)</td></tr> <tr><td>원인</td><td>다짐미흡, 배수로 자중, 지표수 유입</td></tr> <tr><td>대책</td><td>주입보수</td></tr> </table> | 현황 | 38.375k 소단배수로 균열(1.0/3.0) | 원인 | 다짐미흡, 배수로 자중, 지표수 유입 | 대책 | 주입보수 | <table border="1"> <tr><td>현황</td><td>38.405k 산마루측구 균열(0.3/1.0)</td></tr> <tr><td>원인</td><td>다짐미흡, 배수로 자중, 지표수 유입</td></tr> <tr><td>대책</td><td>주입보수</td></tr> </table> | 현황 | 38.405k 산마루측구 균열(0.3/1.0) | 원인 | 다짐미흡, 배수로 자중, 지표수 유입 | 대책 | 주입보수 |
| 현황 | 38.375k 소단배수로 균열(1.0/3.0) | | | | | | | | | | | | |

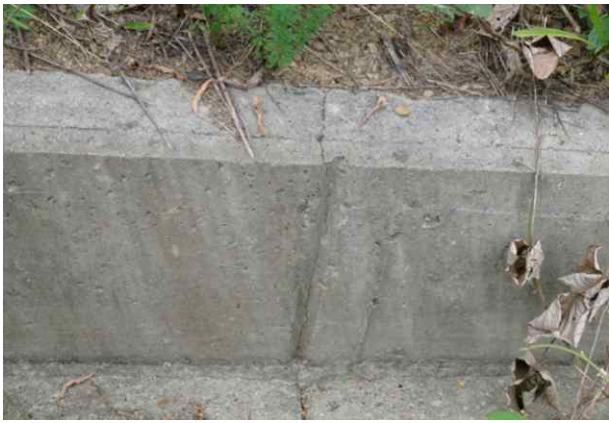
| 현황 | 38.405k 산마루측구 균열(0.3/1.0) | | | | | | | | | | | | |

| 대책 | 주입보수 | | | | | | | | | | | | |

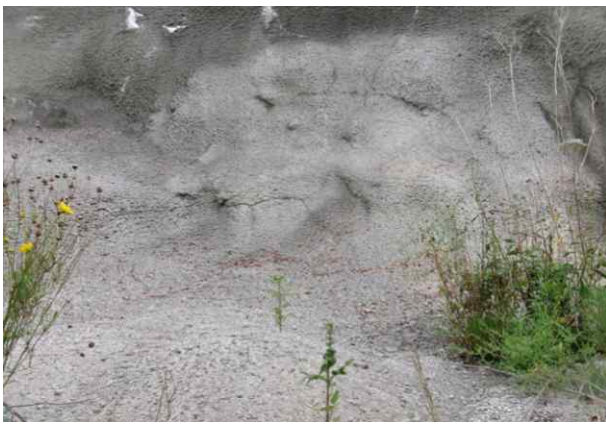
| 현 황 | 38.355k 숏크리트 망상균열(5.0*3.0) | 현 황 | 38.365k 숏크리트 누수흔적(1.0*5.0*5ea) |
| 원 인 | 건조수축, 지표수유입 | 원 인 | 건조수축, 지표수유입 |

| 대 책 | 주의관찰 | 대 책 | 주의관찰 |

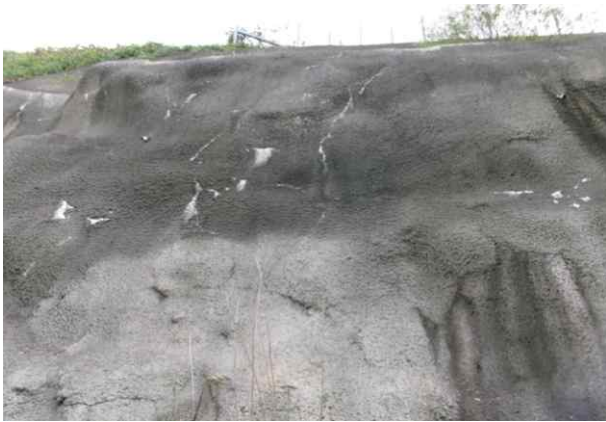
| 현 황 | 38.370k 숏크리트 백태(0.1*0.5*20ea) | 현 황 | 도로, 낙석방지울타리 전경 |
| 원 인 | 건조수축, 지표수유입 | 원 인 | 상태양호 |

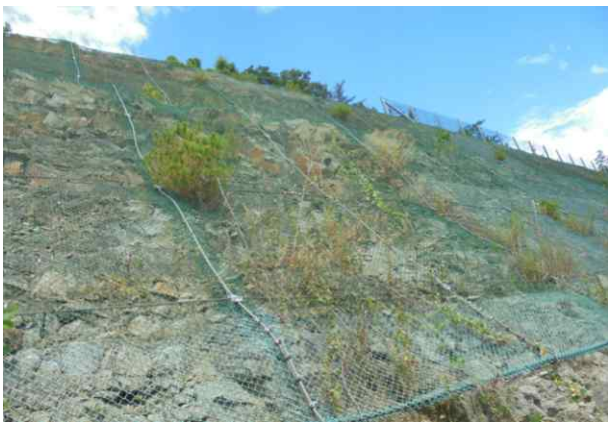
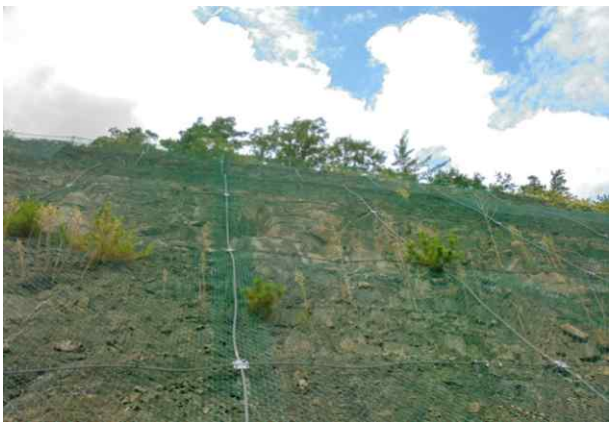
| 현 황 | 사면부 파쇄구간(낙석방지망설치) | 현 황 | 사면부 파쇄구간(낙석방지망설치) |
| 원 인 | 풍화 | 원 인 | 풍화 |

| 대 책 | 주의관찰 | 대 책 | 주의관찰 |

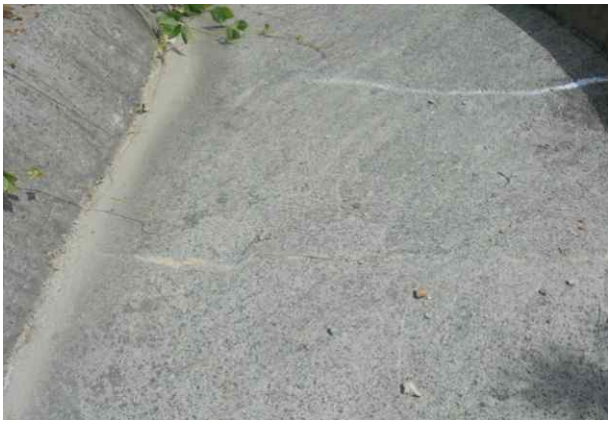
| 현 황 | 38.565k 소단배수로 균열(0.3/2.0) | 현 황 | 38.625k 소단배수로 균열(0.3/2.0) |
| 원 인 | 다짐미흡, 배수로 자중, 지표수 유입 | 원 인 | 다짐미흡, 배수로 자중, 지표수 유입 |

| 대 책 | 주입보수 | 대 책 | 주입보수 |

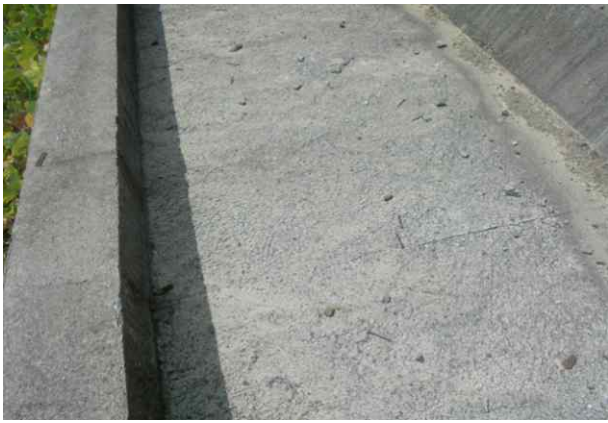
| 현 황 | 38.645k 소단배수로 균열(0.3/2.0) | 현 황 | 38.675k 산마루측구 재료분리(0.2*1.0) |
| 원 인 | 다짐미흡, 배수로 자중, 지표수 유입 | 원 인 | 다짐미흡 |

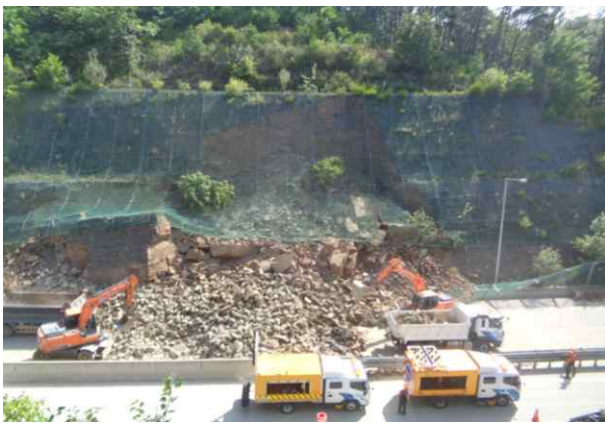
| 현 황 | 40.060k~40.150 사면붕괴 |
| 원 인 | 장마에 의한 지반약화, 토사유실 등 |

| 대 책 | 보수·보강공 |

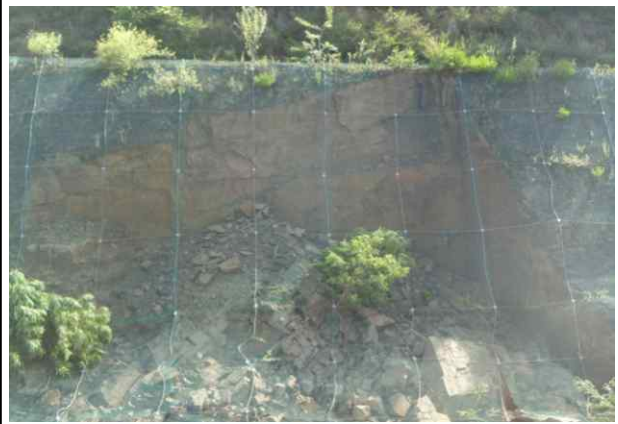
| 현 황 | 40.060k~40.150 사면붕괴 |
| 원 인 | 장마에 의한 지반약화, 토사유실 등 |

| 대 책 | 보수·보강공 |

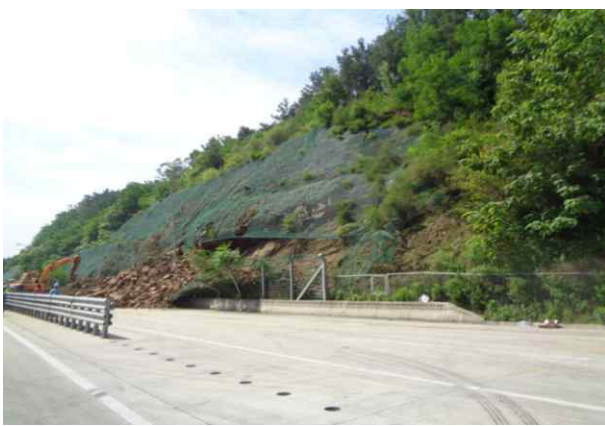
| 현 황 | 40.060k~40.150 사면붕괴 |
| 원 인 | 장마에 의한 지반약화, 토사유실 등 |

| 대 책 | 보수·보강공 |

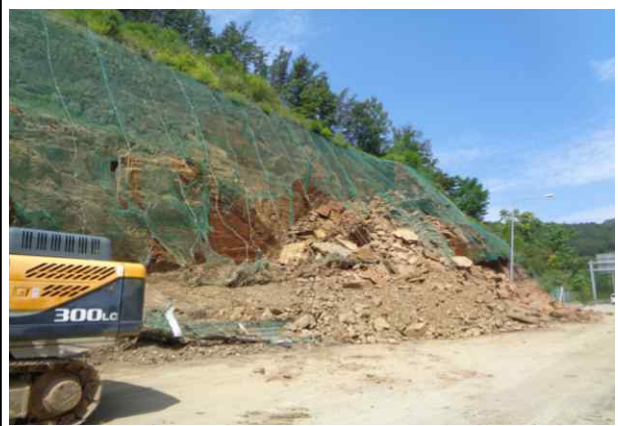
| 현 황 | 40.060k~40.150 사면붕괴 |
| 원 인 | 장마에 의한 지반약화, 토사유실 등 |

| 대 책 | 보수·보강공 |

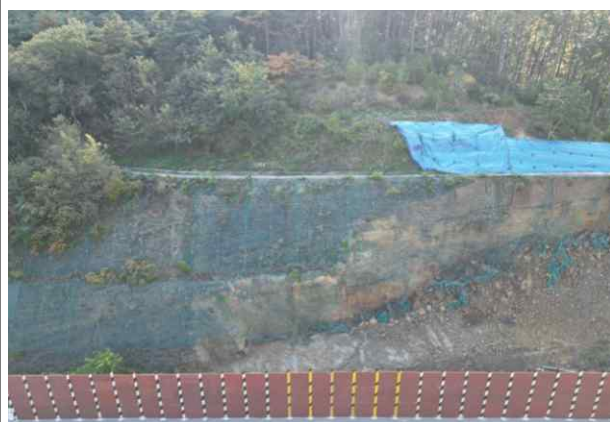
| 현 황 | 40.060k~40.150 사면붕괴 |
| 원 인 | 장마에 의한 지반약화, 토사유실 등 |

| 대 책 | 보수·보강공 |
