# 1. 영천절토01

## 손상현황 사진

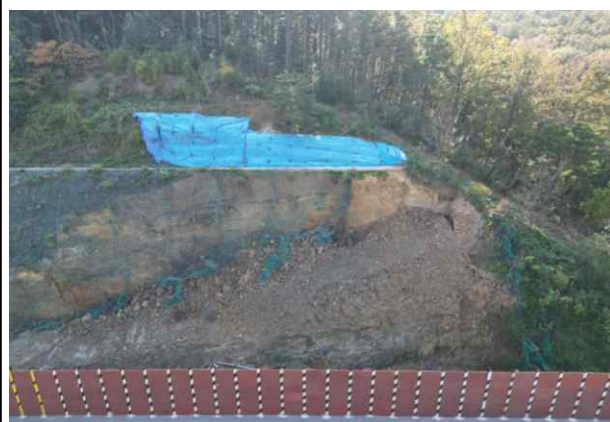
| 현 황 | 40.060k~40.150 사면붕괴 |
| 원 인 | 장마에 의한 지반약화, 토사유실 등 |

| 대 책 | 보수·보강공 |

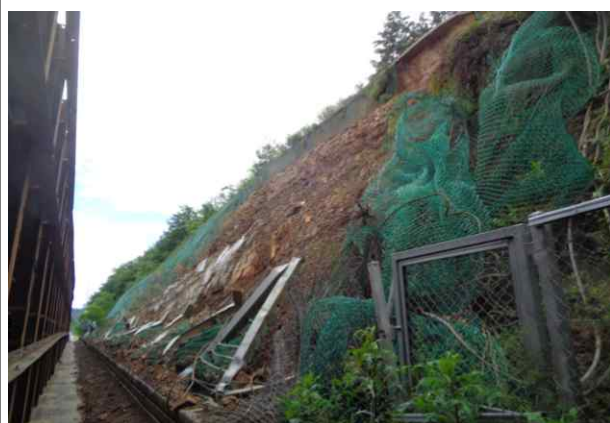
| 현 황 | 40.060k~40.150 사면붕괴 |
| 원 인 | 장마에 의한 지반약화, 토사유실 등 |

| 대 책 | 보수·보강공 |

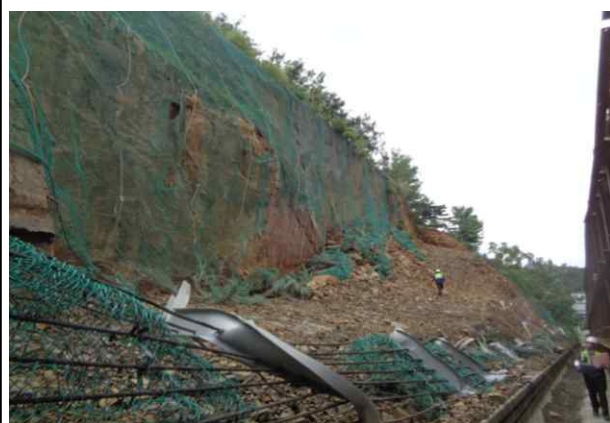
| 현 황 | 40.060k~40.150 사면붕괴 |
| 원 인 | 장마에 의한 지반약화, 토사유실 등 |

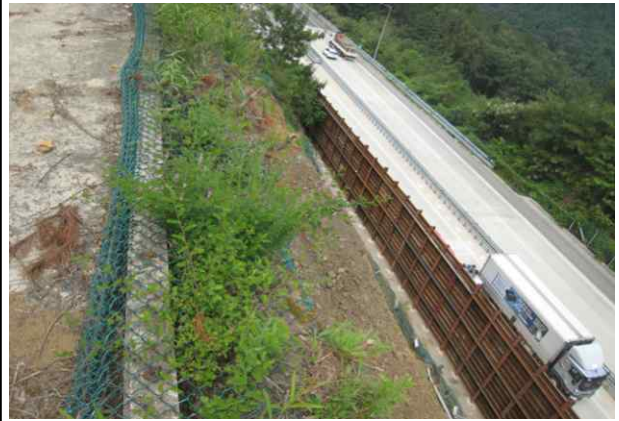
| 현 황 | 40.060k~40.150 사면붕괴 |
| 원 인 | 장마에 의한 지반약화, 토사유실 등 |

| 대 책 | 보수·보강공 |

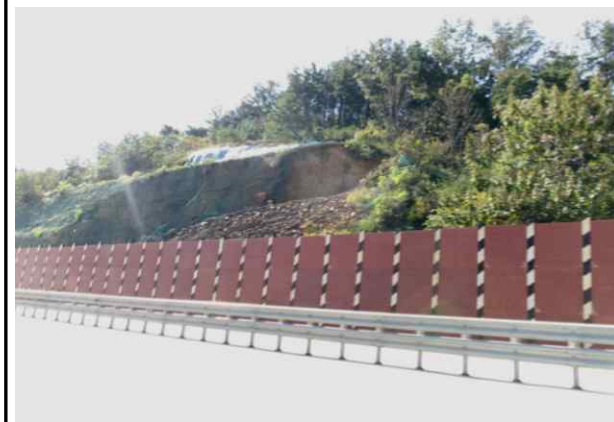
| 현 황 | 40.060k~40.150 사면붕괴 |
| 원 인 | 장마에 의한 지반약화, 토사유실 등 |

| 대 책 | 보수·보강공 |

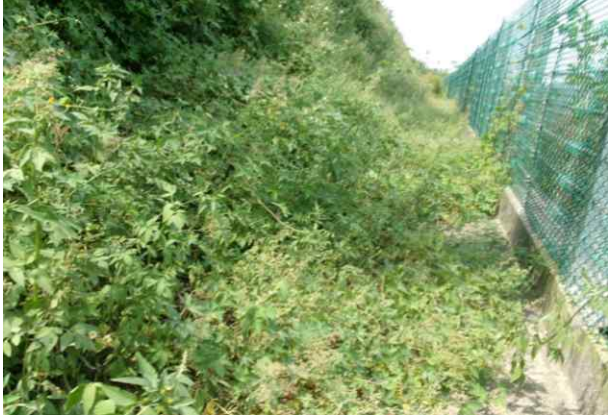
| 현 황 | 40.58k~40.73k 소단배수로 토사퇴적 및 식생 | 현 황 | 40.635k 소단배수로 균열(0.5/2.0) |
| 원 인 | 강우, 공용기간 경과 | 원 인 | 다짐미흡, 배수로 자중, 지표수 유입 |

| 대 책 | 청소 | 대 책 | 주입보수 |

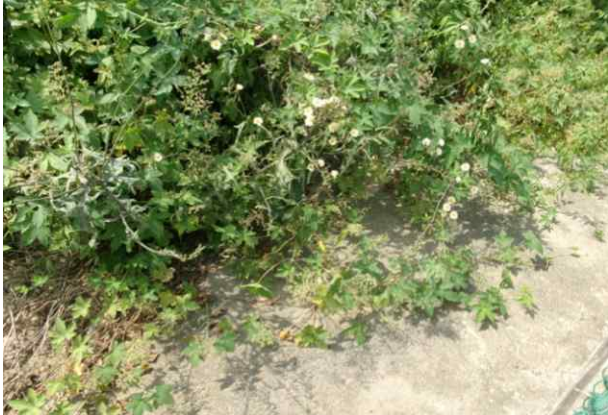
| 현 황 | 40.705k 소단배수로 균열(0.5/2.0) | 현 황 | 40.745k 산마루측구 파손(0.3*0.3) |
| 원 인 | 다짐미흡, 배수로 자중, 지표수 유입 | 원 인 | 다짐미흡, 지표수 유입 |

| 대 책 | 주입보수 | 대 책 | 단면보수 |

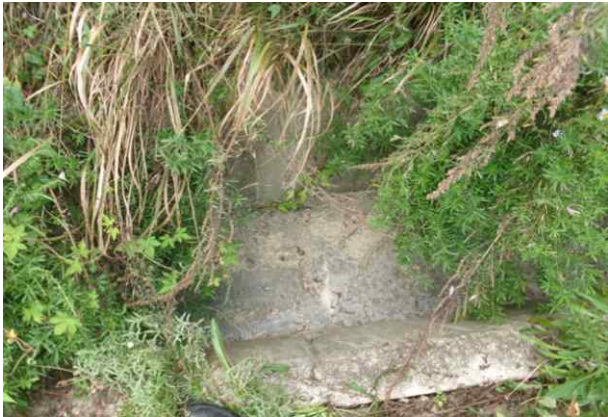
| 현 황 | 40.790k 산마루측구 균열(0.3/0.5) | 현 황 | 중·하단 사면 파쇄구간 |
| 원 인 | 다짐미흡, 배수로 자중, 지표수 유입 | 원 인 | 풍화 |

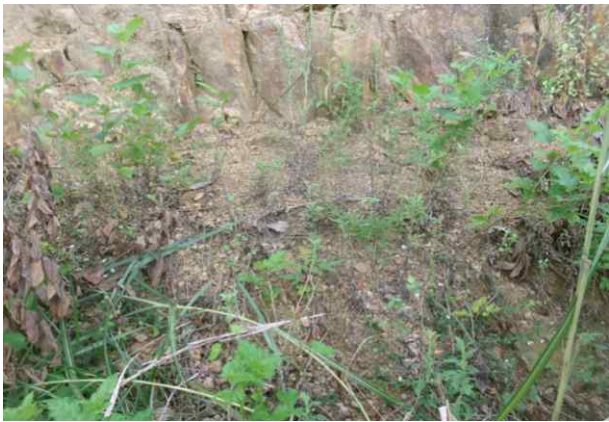
| 현 황 | 도로, 낙석방지울타리 전경 | 현 황 | 0.390k 사면부 충전물유실(HW) |
| 원 인 | 상태양호 | 원 인 | 지표수유입, 풍화 |

| 대 책 | — | 대 책 | 주의관찰 |

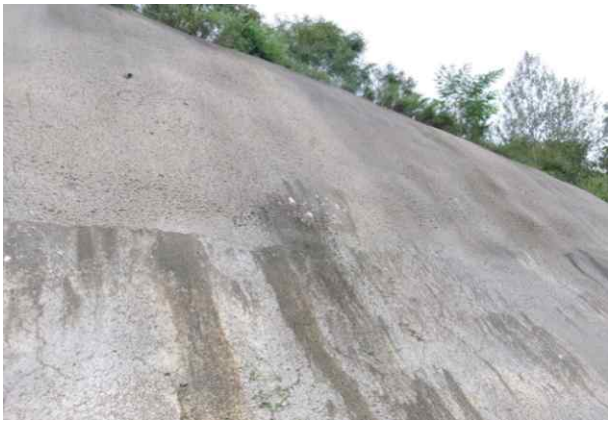
| 현 황 | 0.490k 숯크리트 누수 | 현 황 | 0.510k 숯크리트 누수 |
| 원 인 | 우수유입 | 원 인 | 우수유입 |

| 대 책 | 주의관찰 | 대 책 | 주의관찰 |

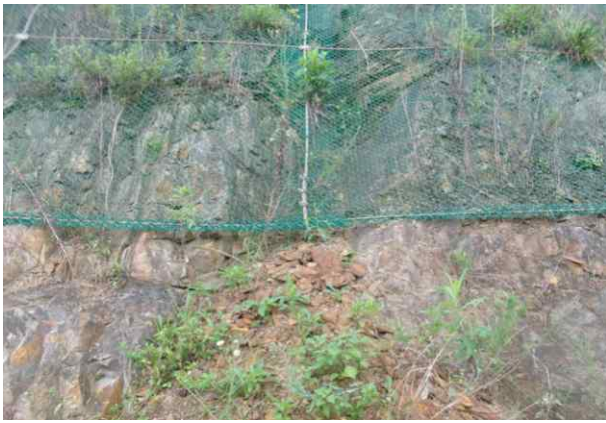
| 현 황 | 0.510k 사면부 충전물유실(HW) | 현 황 | 0.540k 사면부 충전물유실(HW) |
| 원 인 | 지표수유입, 풍화 | 원 인 | 지표수유입, 풍화 |

| 대 책 | 주의관찰 | 대 책 | 주의관찰 |

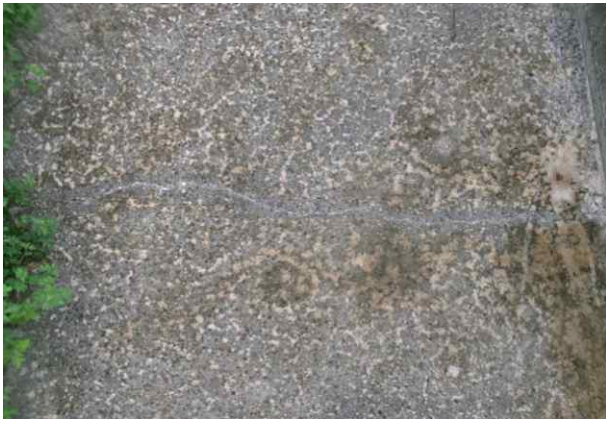
| 현 황 | 0.540k 소단배수로 균열(1.0/2.5) | 현 황 | 0.560k 소단배수로 균열(1.0/2.5) |
| 원 인 | 다짐미흡, 배수로 자중, 지표수 유입 | 원 인 | 다짐미흡, 배수로 자중, 지표수 유입 |

| 대 책 | 주입보수 | 대 책 | 주입보수 |

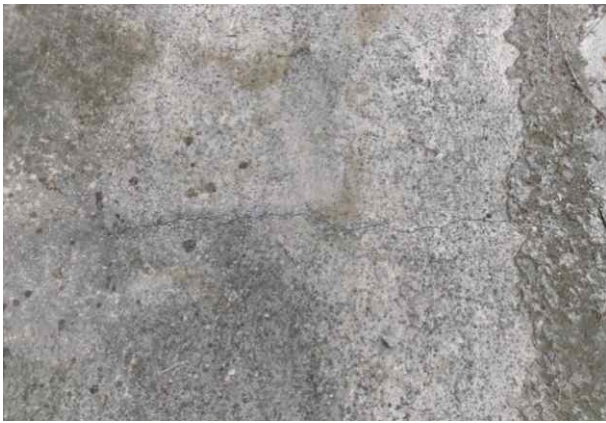
| 현 황 | 0.590k 소단배수로 균열(0.3/2.5) | 현 황 | 점검계단 전경 |
| 원 인 | 다짐미흡, 배수로 자중, 지표수 유입 | 원 인 | 상태양호 |
