# 1. 자작1교(상)－신팔방향

# 1. 자작1교(상)

본 시설물은 국도37호선상의 경기도 가평군 상면 읍길리에 위치한 2중 도로교량으로서, 총 연장 180.0m, 폭 14.0m로 시공되었으며, 2010년 12월에 준공되어 약 13년이 경과된 시설물이다.

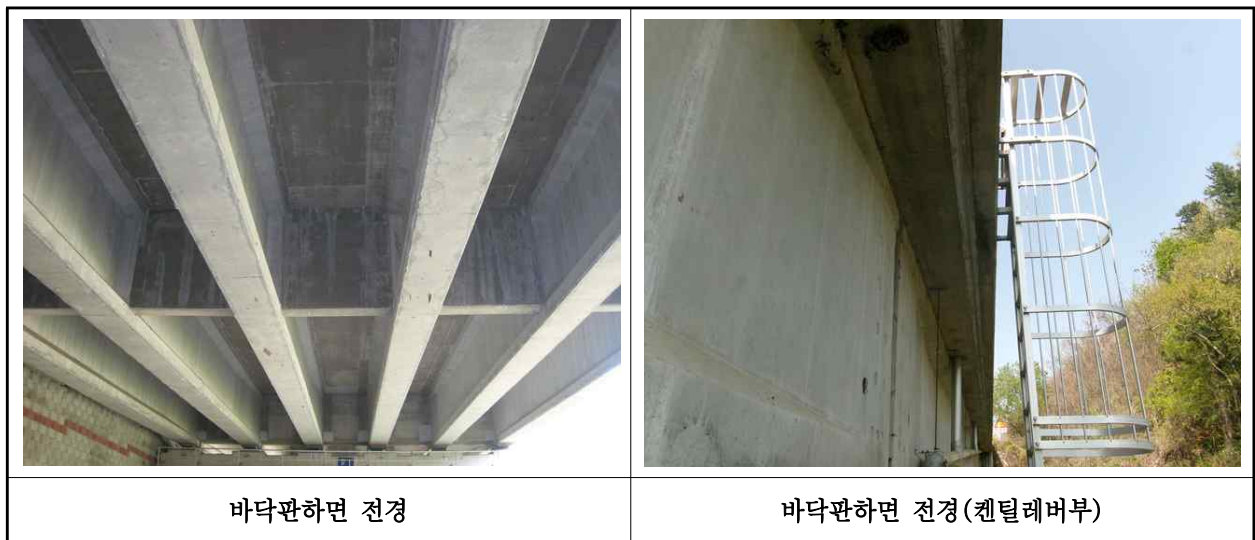
【사진 1.3.2】 바닥판하면 전경

- 바닥판 하면 외관조사 결과, 망상균열(폭 0.3mm미만)의 균열 손상과 파손 및 철근노출, 백태, 표면오염 등의 손상이 확인되었으며, 기 점검이후 신규 손상 발생 및 일부 손상이 진전된 것으로 조사되었다.
