## 2. 자작1교(하)－청평방향

## 2. 자작1교(하)

본 시설물은 국도37호선상의 경기도 가평군 상면 읍길리에 위치한 2중 도로교량으로서, 총 연장 150.0m, 폭 10.5m로 시공되었으며, 2010년 12월에 준공되어 약 13년이 경과된 시설물이다.

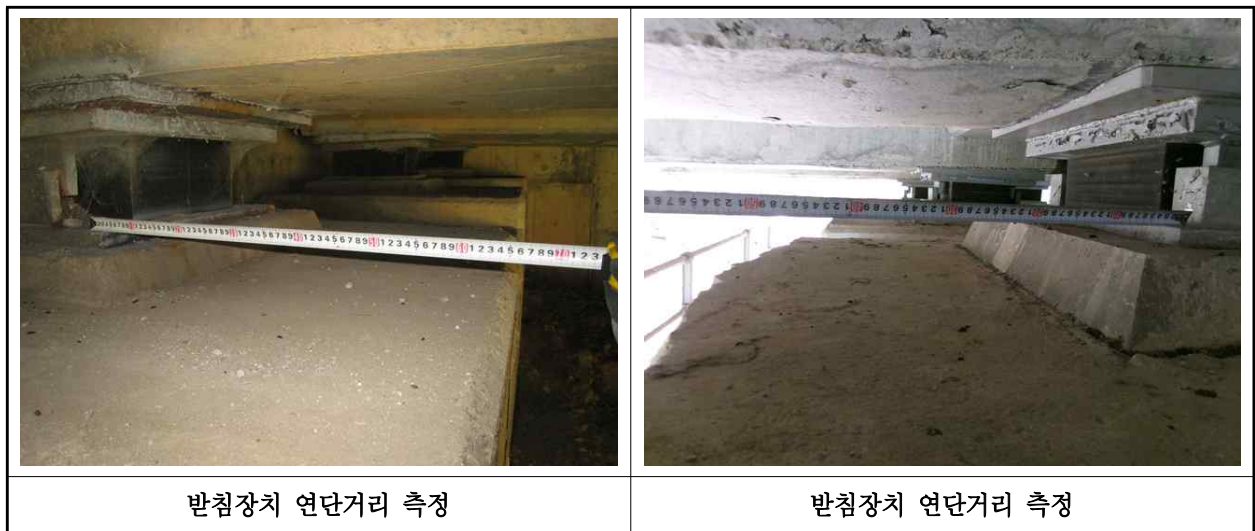
【사진 2.3.14】 교량받침장치 연단거리측정

- 교대 및 교각의 교좌면은 상부구조로부터 집중하중을 받는 부위이고, 지진시에는 큰 수평력이 작용하는 곳이다. 연단거리가 짧으면 고정단에서는 콘크리트 구체 또는 교량받침이 파손될 수 있고, 가동단에서는 최악의 경우 받침이 벗어나 거더가 낙하할 수도 있으므로, 소요의 연단거리가 확보되어야 한다.
- 상부구조의 길이에 따라 ‘도로교설계기준(2009, 국토교통부)’에서는 최소값을 규정하고 있다.

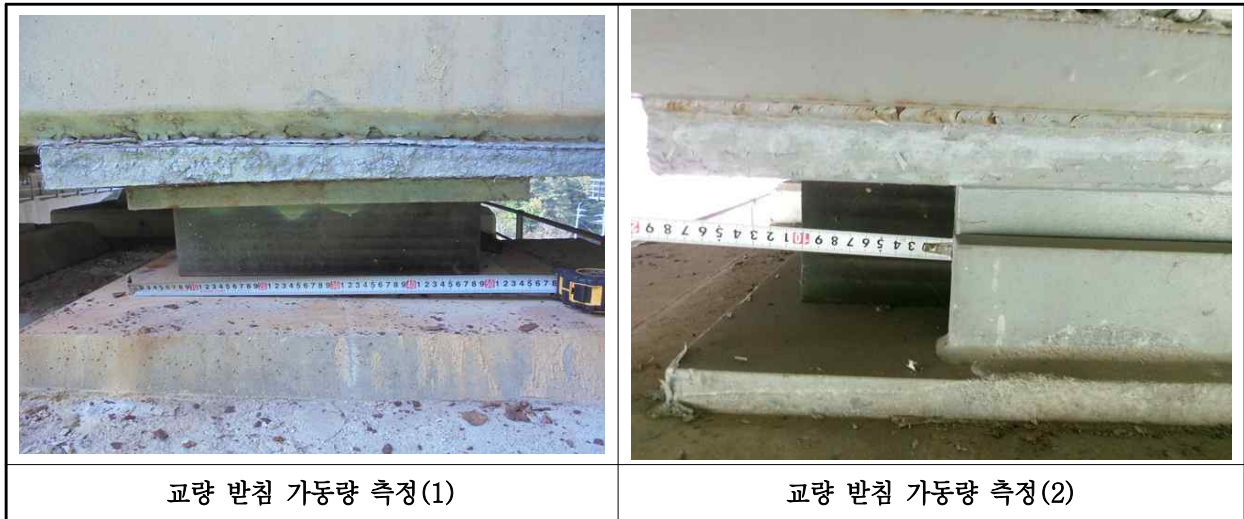
【사진 2.3.15】 교량받침 이동량 측정

가동받침은 상부구조의 온도변화에 의해 생기는 이동량에 대해서 충분한 여유량을 가져야 한다.
