## 3. 자작2교(상)－신팔방향

### 3. 자작2교(상)

본 시설물은 국도37호선상의 경기도 가평군 상면 읍길리에 위치한 2층 도로교량으로서, 총 연장 300.0m, 폭 14.0m로 시공되었으며, 2010년 12월에 준공되어 약 13년이 경과된 시설물이다.

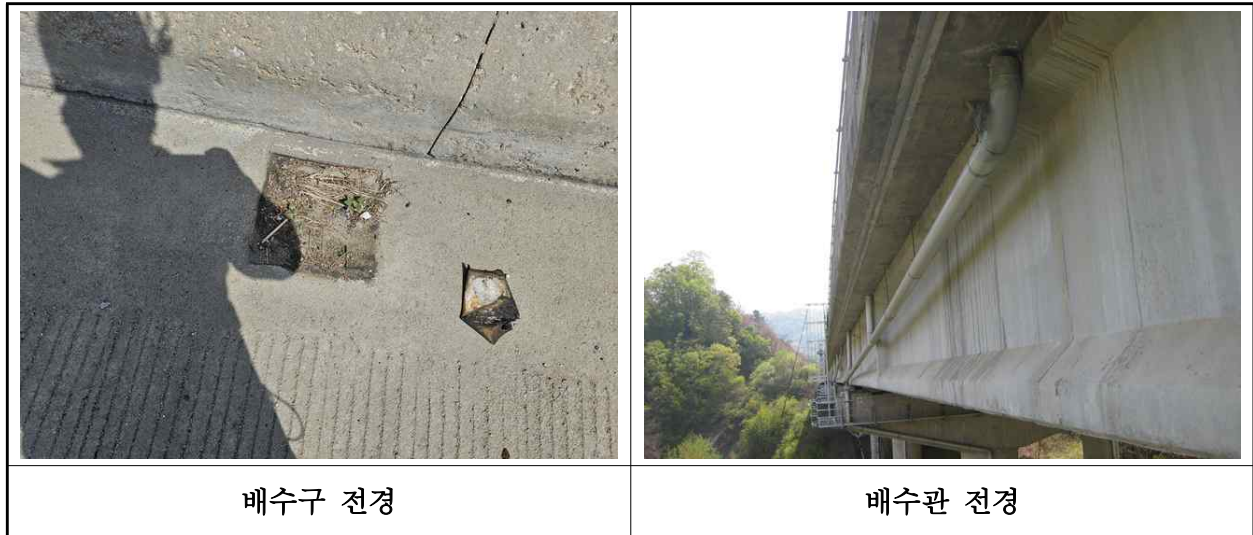
【사진 3.3.21】 배수시설 전경

- 전회 점검이후, 배수구 막힘 손상이 신규 조사되었으며, 배수관 길이부족 손상은 추가 손상이 발생되지 않은 상태이다.

- 배수시설에서 조사된 배수구 막힘은 공용기간 경과 및 차량통행에 의한 비산물퇴적, 우수 및 토사유입 등이 원인으로 판단되며, 원활한 배수기능을 위해 주기적인 정비를 실시한다.
- 법면 배수로 파손의 경우 배수로 뒷채움의 유실에 따른 손상으로 우수의 원활한 배수를 위하여 재설치가 필요한 상태이다.

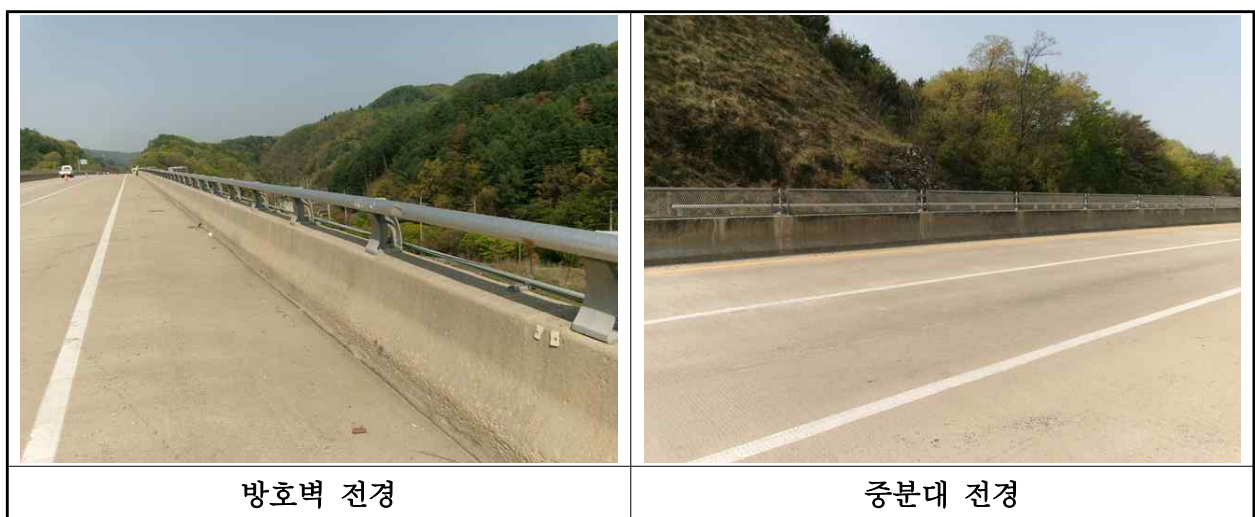
【사진 3.3.23】 방호벽 및 중앙분리대 전경

- 방호벽에 대한 현장조사 결과, 균열(0.3mm미만, 이상), 보수부 망상균열, 파손 및 철근노출, 표면박리 등이 조사되었으며, 부착시설물의 손상으로는 난간변형, 텔리네이터 파손, 교명판 및 교각표지판 탈락 등이 조사되었다.

- 전회 점검에서 균열, 파손 등의 손상이 조사되었으며, 금회 점검의 신규 손상으로 망상균열이 조사되었고, 일부 균열은 보수된 상태로 확인되었다.

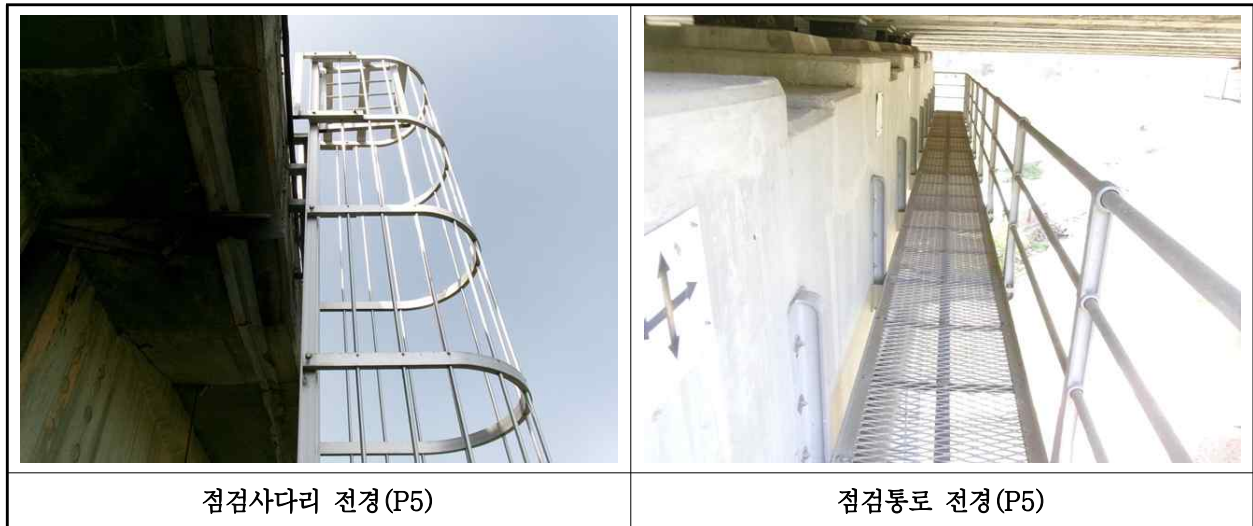
【사진 3.3.25】 교량 점검시설 전경

- 전회 점검이후, 출입문 탈락이 신규 발생하였으며, 그 외 손상은 진전이 없는 상태로 확인되었다.
