## 5. 자작3교(상)－신팔방향

## 5. 자작3교(상)

본 시설물은 국도37호선상의 경기도 가평군 상면 읍길리에 위치한 2중 도로교량으로서, 총 연장 120.0m, 폭 10.5m로 시공되었으며, 2010년 12월에 준공되어 약 13년이 경과된 시설물이다.

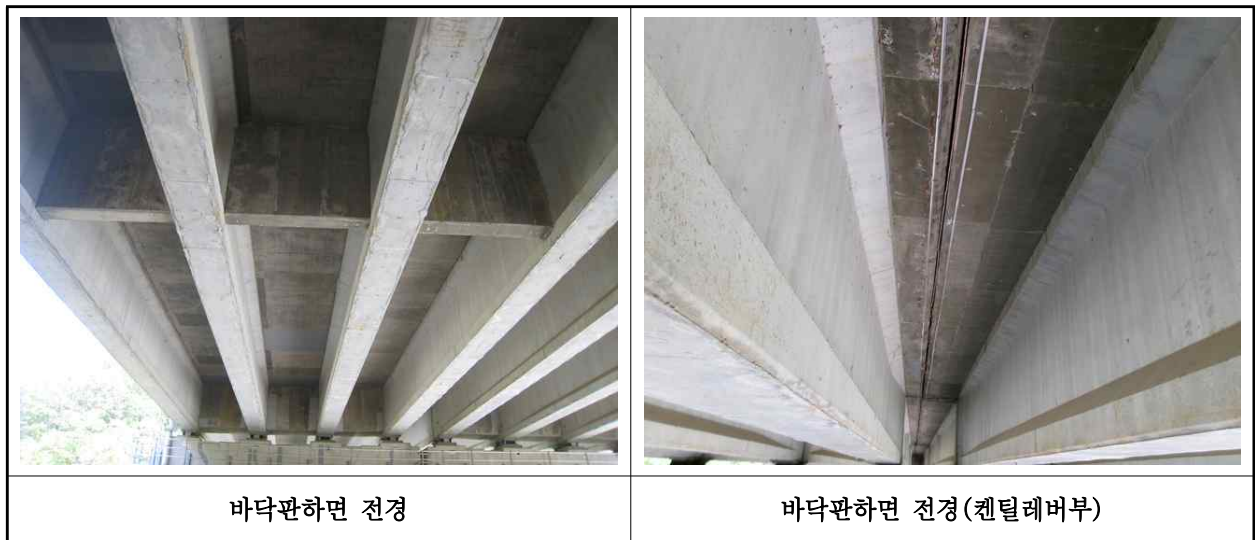
【사진 5.3.2】 바닥판하면 전경

- 바닥판 하면 외관조사 결과, 균열(폭 0.3mm미만) 및 망상균열의 균열 손상과 파손 및 철근노출, 박락, 들뜸, 표면오염 등의 손상이 확인되었으며, 기 점검이후 신규 손상 발생 및 일부 손상이 진전된 것으로 조사되었다.

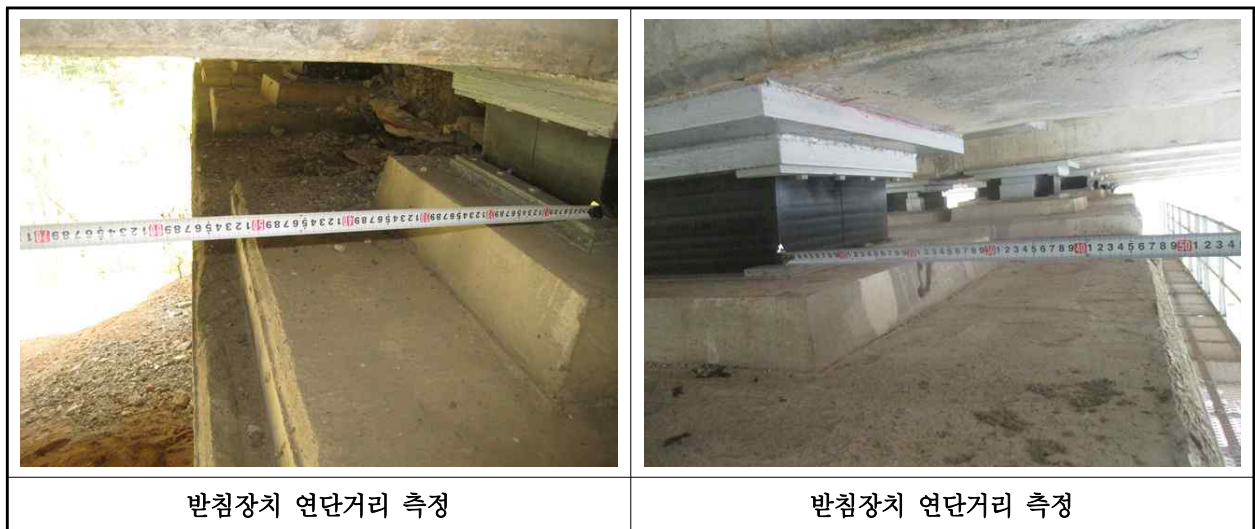
【사진 5.3.14】 교량받침장치 연단거리측정

- 교대 및 교각의 교좌면은 상부구조로부터 집중하중을 받는 부위이고, 지진시에는 큰 수평력이 작용하는 곳이다. 연단거리가 짧으면 고정단에서는 콘크리트 구체 또는 교량받침이 파손될 수 있고, 가동단에서는 최악의 경우 받침이 벗어나 거더가 낙하할 수도 있으므로, 소요의 연단거리가 확보되어야 한다.
- 상부구조의 길이에 따라 ‘도로교설계기준(2009, 국토교통부)’에서는 최소값을 규정하고 있다.

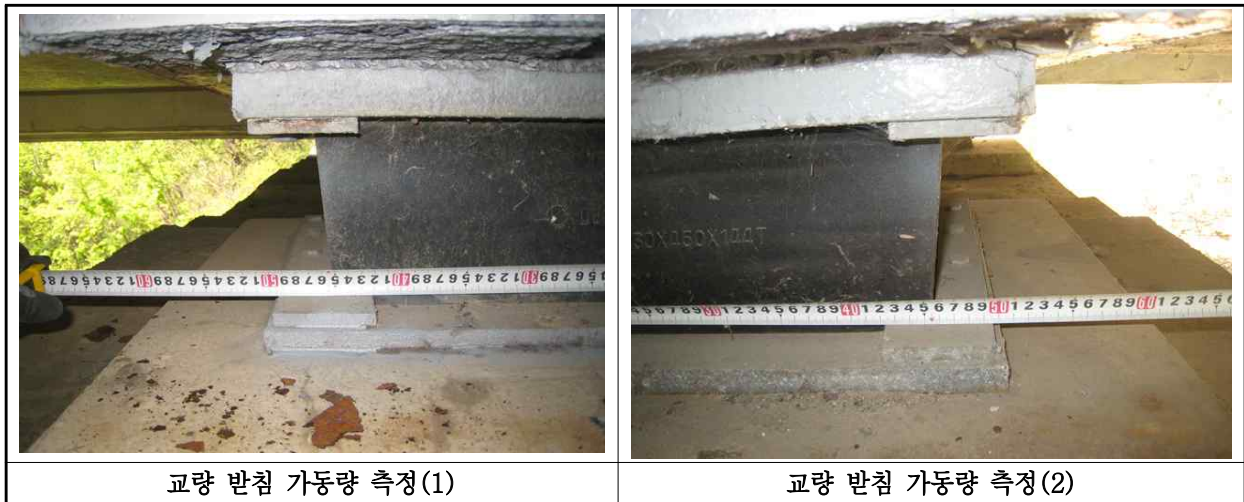
【사진 5.3.15】교량받침 이동량 측정

가동받침은 상부구조의 온도변화에 의해 생기는 이동량에 대해서 충분한 여유량을 가져야 한다.
