## 6. 자작3교(하)－청평방향

## 6. 자작3교(하)

본 시설물은 국도37호선상의 경기도 가평군 상면 읍길리에 위치한 2중 도로교량으로서, 총 연장 120.0m, 폭 10.5m로 시공되었으며, 2010년 12월에 준공되어 약 13년이 경과된 시설물이다.

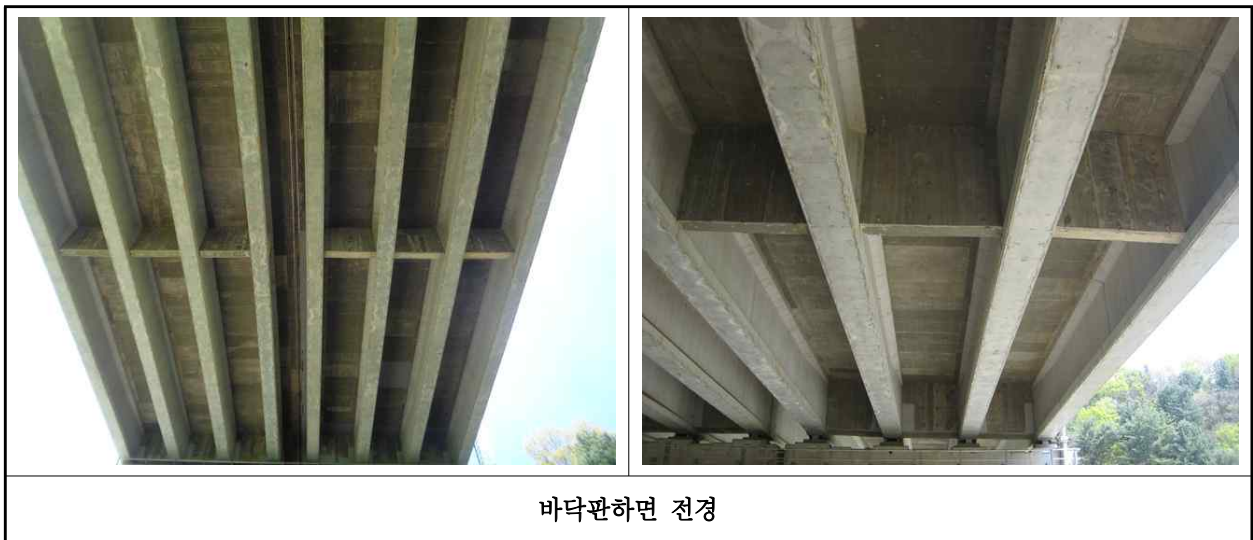
【사진 6.3.2】 바닥판하면 전경

- 바닥판 하면 외관조사 결과, 균열(폭 0.3mm미만, 이상) 및 망상균열의 균열 손상과 박락성 균열, 박락, 파손 및 철근노출, 백태 등의 손상이 확인되었으며, 기 점검이후 신규 손상 발생 및 일부 손상이 진전된 것으로 조사되었다.

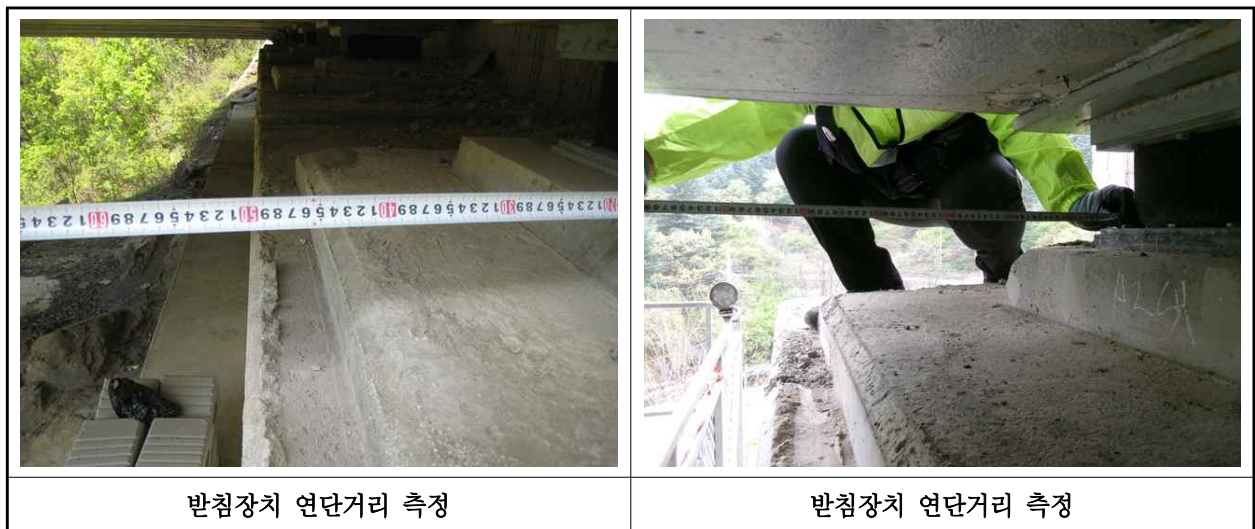
【사진 6.3.14】 교량받침장치 연단거리측정

- 교대 및 교각의 교좌면은 상부구조로부터 집중하중을 받는 부위이고, 지진시에는 큰 수평력이 작용하는 곳이다. 연단거리가 짧으면 고정단에서는 콘크리트 구체 또는 교량받침이 파손될 수 있고, 가동단에서는 최악의 경우 받침이 벗어나 거더가 낙하할 수도 있으므로, 소요의 연단거리가 확보되어야 한다.
- 상부구조의 길이에 따라 ‘도로교설계기준(2009, 국토교통부)’에서는 최소값을 규정하고 있다.

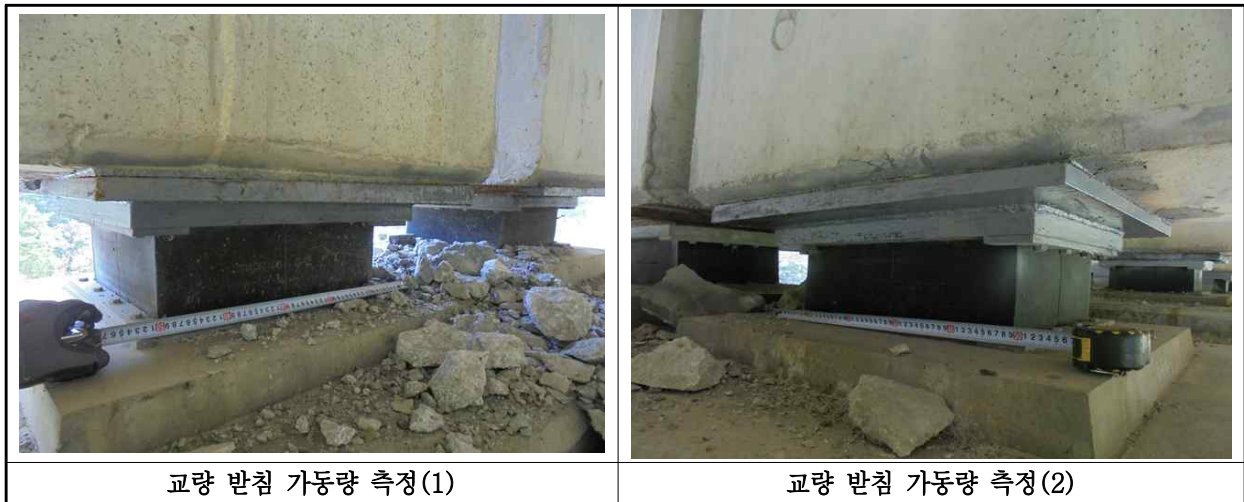
【사진 6.3.15】교량받침 이동량 측정

가동받침은 상부구조의 온도변화에 의해 생기는 이동량에 대해서 충분한 여유량을 가져야 한다.
