## 7. 자작4교(상)－신팔방향

## 7. 자작4교(상)

### 7.1 시설물의 개요

본 시설물은 국도37호선상의 경기도 가평군 상면 읍길리에 위치한 2중 도로교량으로서, 총 연장 120.0m, 폭 10.5m로 시공되었으며, 2010년 12월에 준공되어 약 13년이 경과된 시설물이다.

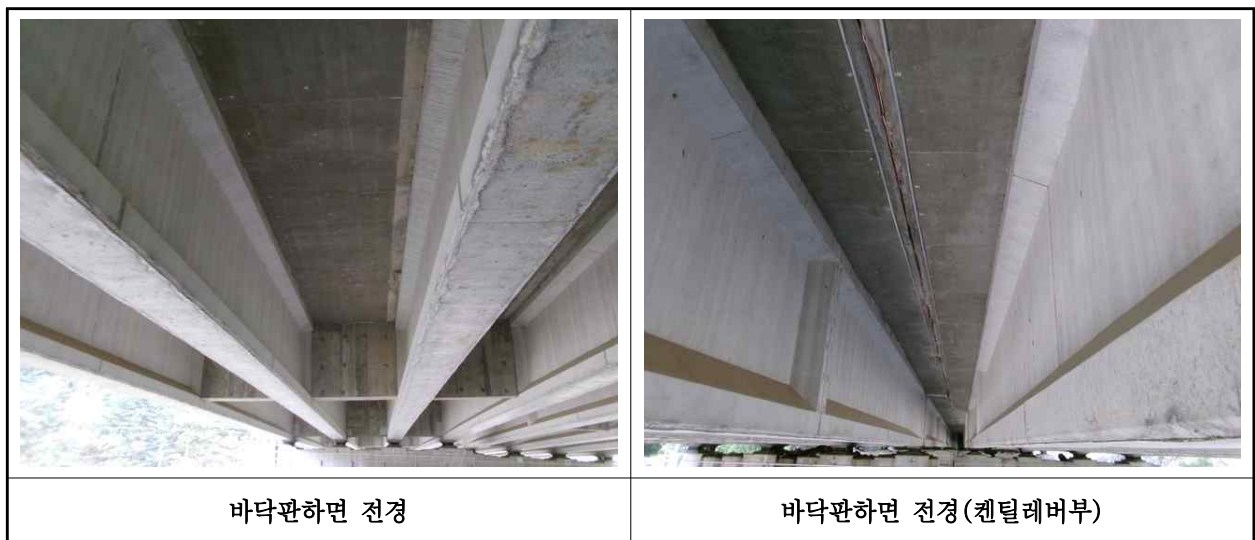
【사진 7.3.2】 바닥판하면 전경

- 바닥판 하면 외관조사 결과, 균열 및 망상균열(폭 0.3mm미만), 백태, 파손 및 철근노출, 들뜸 등의 손상이 확인되었으며, 기 점검이후 신규 손상 및 일부 손상이 진전된 것으로 조사되었다. 또한, 물끊기홈 미시공은 전 구간에 걸쳐 시공된 것으로 확인되었다.

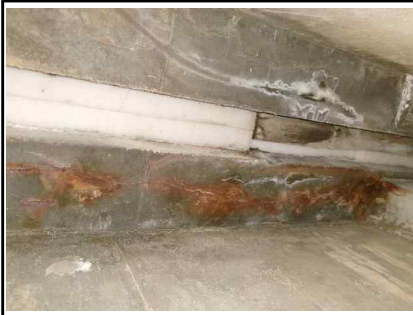
| ① 바닥판 하면 파손 및 철근노출, 백태 - 진전 여부확인 | ② 교대 수직균열 - 진전 여부확인 | |

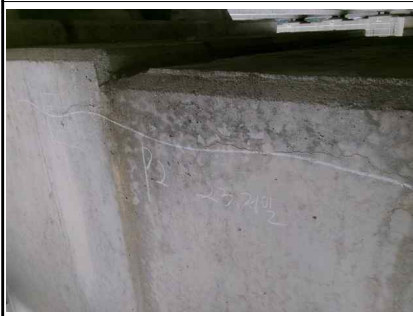
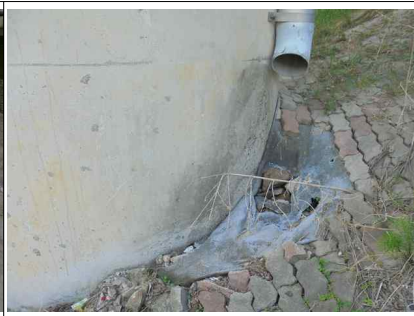
| ③ 교각 균열, 침식 - 진전 여부확인 | | ④ 신축이음 후타재 박리, 박락 등 - 진전 여부확인 |

- 교각에 대한 현장조사 결과, 균열(0.3mm미만, 이상), 망상균열, 백태 등의 손상이 조사되었으며, 국부적으로 누수흔적, 침식 등의 손상이 확인되었다. 교각의 기 손상인 균열(폭 0.3mm미만, 이상), 망상균열의 경우 건조수축 및 온도변화, 공용년수 증가 등에 의한 손상으로 시설물의 안전성에 영향을 미치는 구조적인 손상은 아닌 것으로 판단되며, 내구성 확보 차원의 보수를 실시하는 것이 바람직하다.

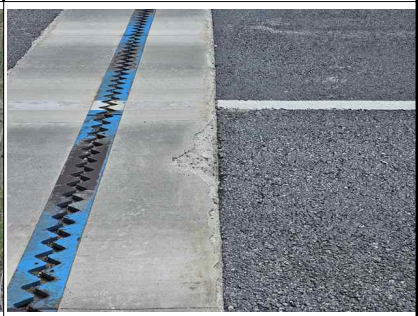
- 신축이음 현장조사 결과, 22년도에 신축이음 교체이력이 있는 것으로 확인되었으며, 조사된 손상으로는 기 손상인 후타재 균열, 파손 및 박락, 표면 부식, 유간 토사퇴적이 조사되었고, 금회 정밀조사로 인한 후타재 파손 및 차수판 볼트탈락 등이 추가로 조사되었다. 후타재 발생한 균열의 경우, 초기 건조수축 및 차량 윤하중 등에 의한 손상으로 주기적인 점검을 통한 손상의 진전시 표면처리 등의 일괄 보수를 실시하여야 하며, 후타재 파손 및 박락의 경우 주행성 확보를 위한 단면보수가 필요할 것으로 사료된다.
- 22년도 교체이력이 있는 신축이음에 대해서는 기 발생한 손상에 대해 하자보수를 실시하는 것이 바람직한 것으로 판단된다.
- 신축이음 유간을 검토한 결과, 온도변화에 따른 수축 및 신장시 모두 충분한 여유량을 확보하고 있는 것으로 평가되었다.
