## 8. 자작4교(하)－청평방향

### 8.1 시설물의 개요

본 시설물은 국도37호선상의 경기도 가평군 상면 읍길리에 위치한 2중 도로교량으로서, 총 연장 120.0m, 폭 10.5m로 시공되었으며, 2010년 12월에 준공되어 약 13년이 경과된 시설물이다.

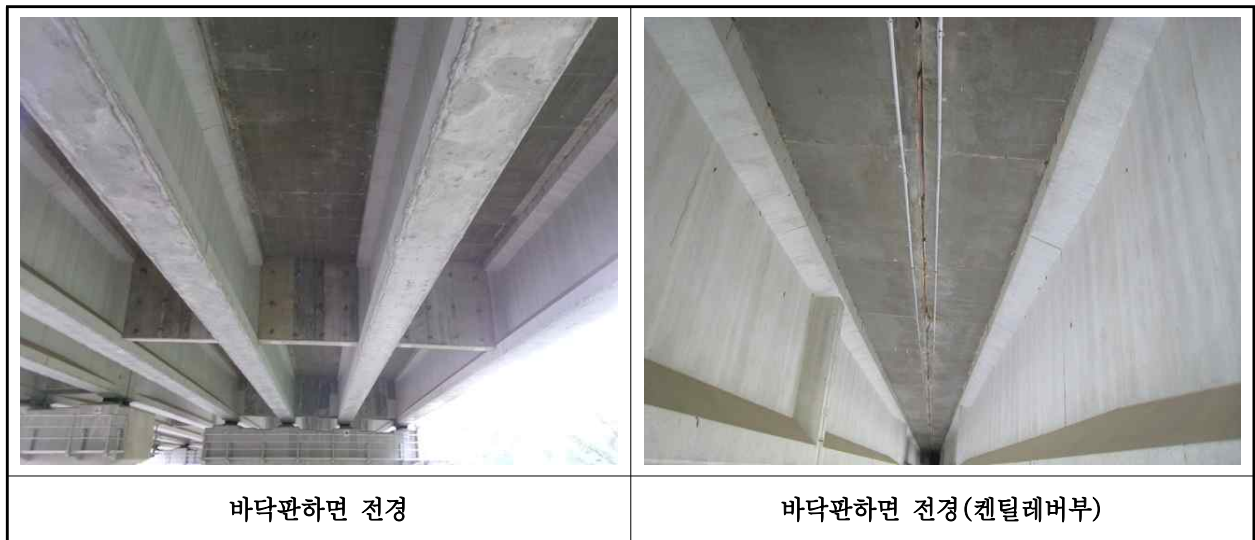
【사진 8.3.2】 바닥판하면 전경

- 바닥판 하면 외관조사 결과, 균열(폭 0.3mm미만), 파손 및 철근노출, 백태, 누수 등의 손상이 확인되었으며, 기 점검이후 신규 손상 발생 및 일부 손상이 진전된 것으로 조사되었다. 또한, 물끊기흙 미시공, 균열부 백태 손상은 전 구간 보수를 실시한 것으로 확인되었다.

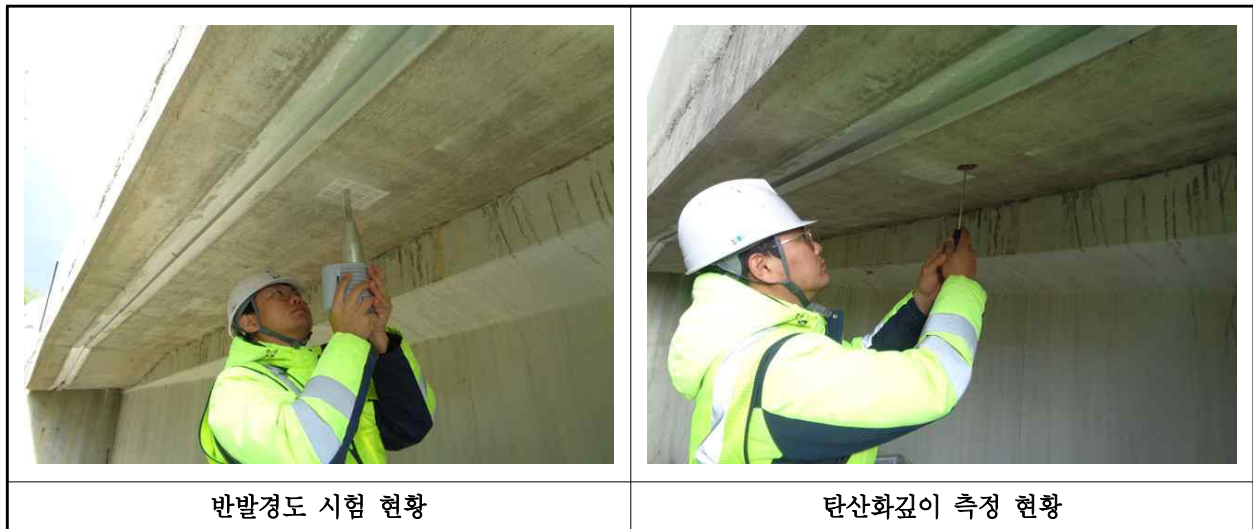
【사진 8.4.1】 콘크리트 내구성조사 현황

대상 구조물에 대한 재료시험은 도로로 접근이 가능한 위치를 우선적으로 실시하였으며, 도로로 접근이 가능하지 못한 부위는 점검차, 사다리 등을 이용하여 접근 후 시험을 실시하였다. 교량은 전반적으로 양호한 상태이기 때문에 건전부에서 각 1회씩 실시하였다. 기존에 실시한 부위는 주변 및 미실시한 부재를 중심으로 실시하여 차후 점검 및 진단 비교·평가를 목적으로 하였다.
