| 발주처 | 의정부국토관리사무소 |
| 용역명 | 국도37호선 자작1교(상) 등 8개소 정밀안전점검 용역 |
| 도면명 | 자작2교(신팔방향) - 바닥판상면 S1 |

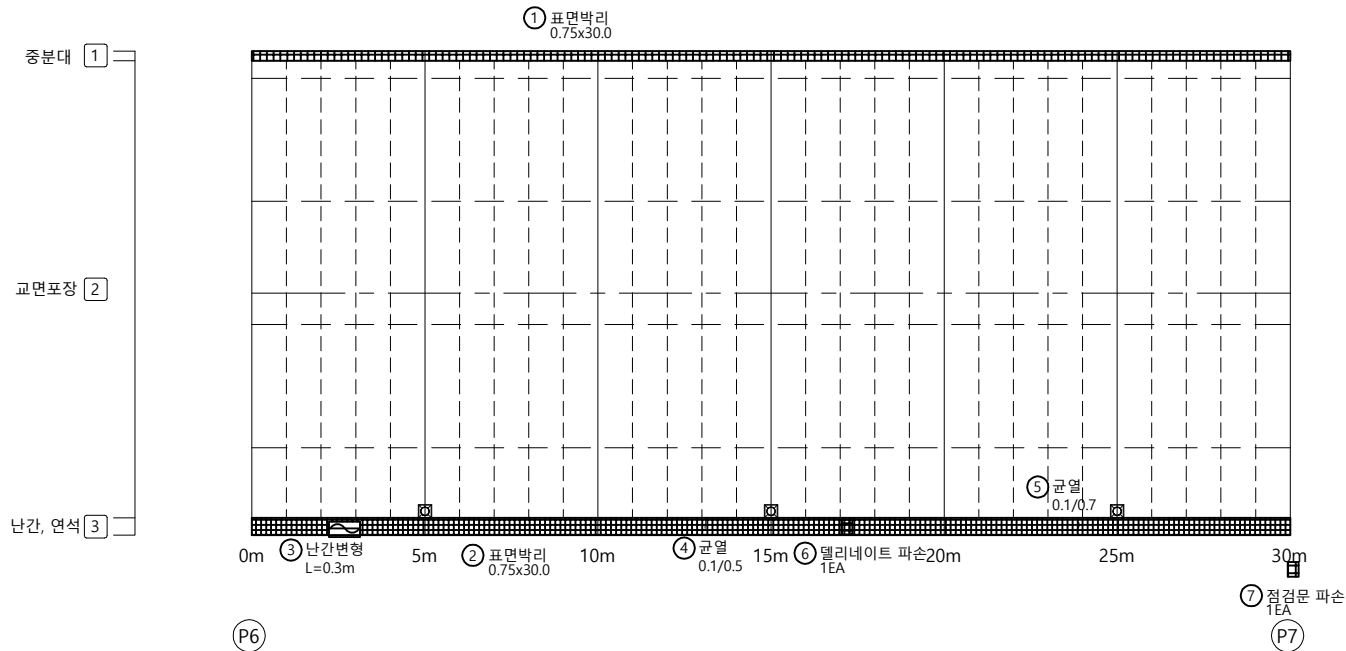
| 번호 | 구분 | 부재 | 손상내용 | 손상현황 | | | | | | 비고 |
|---|---|---|---|---|---|---|---|---|---|---|
| 4 | 기존 | 방호벽 | 균열(0.3mm미만) | 0.1 | 0.5 | | 1 | 0.50 | m | |
| 5 | 기존 | 방호벽 | 균열(0.3mm미만) | 0.1 | 0.7 | | 1 | 0.70 | m | |

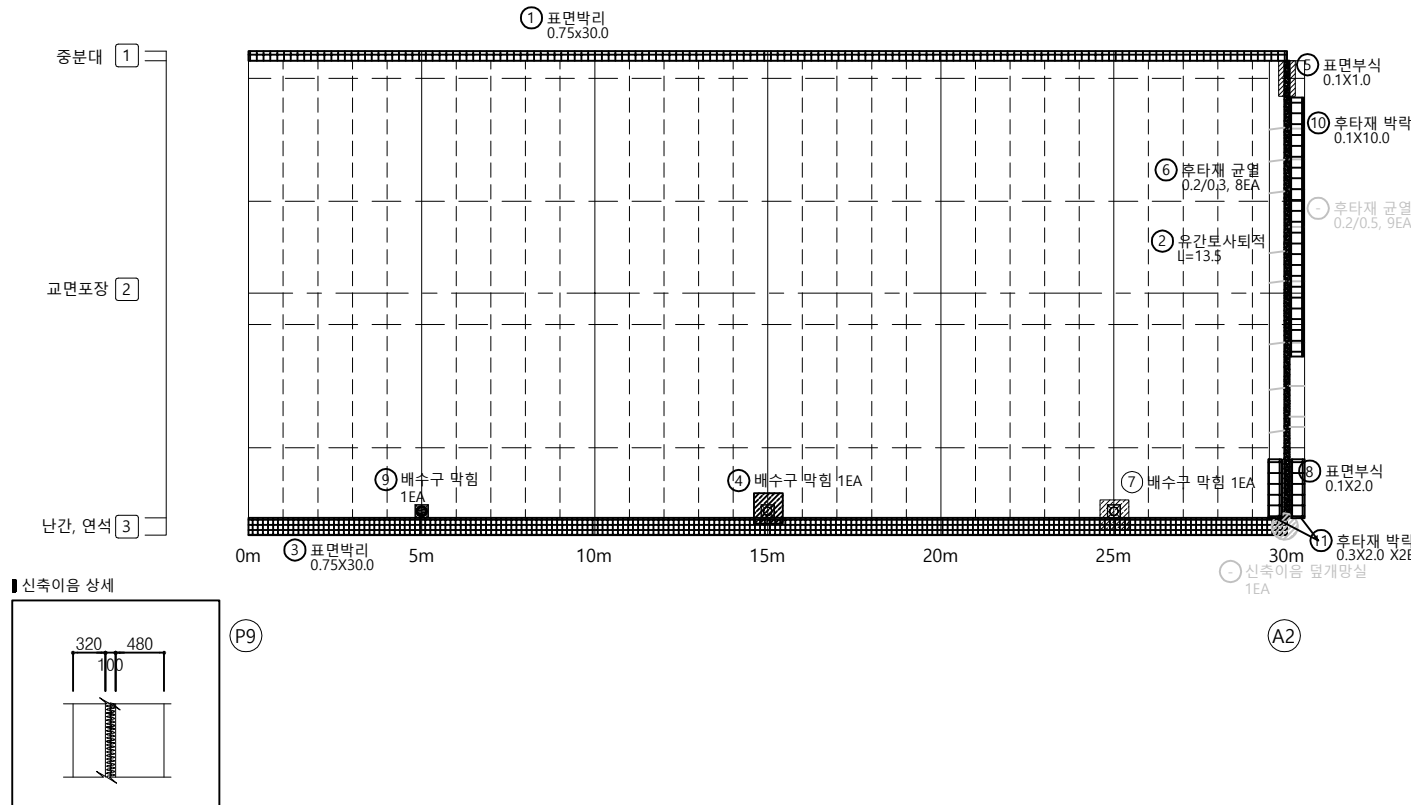
| 번호 | 구분 | 부재 | 손상내용 | 손상현황 | | | | | | 비고 |
|---|---|---|---|---|---|---|---|---|---|---|
| 5 | 기존 | 신축이음 | 표면부식 | | 0.1 | 1.0 | 1 | 0.10 | m <sup>2</sup> | |
| 6 | 기존 | 신축이음 | 후타재 균열(0.3mm미만) | 0.2 | 0.3 | | 8 | 2.40 | m | |
| 8 | 기존 | 신축이음 | 표면부식 | | 0.1 | 2.0 | 1 | 0.20 | m <sup>2</sup> | |

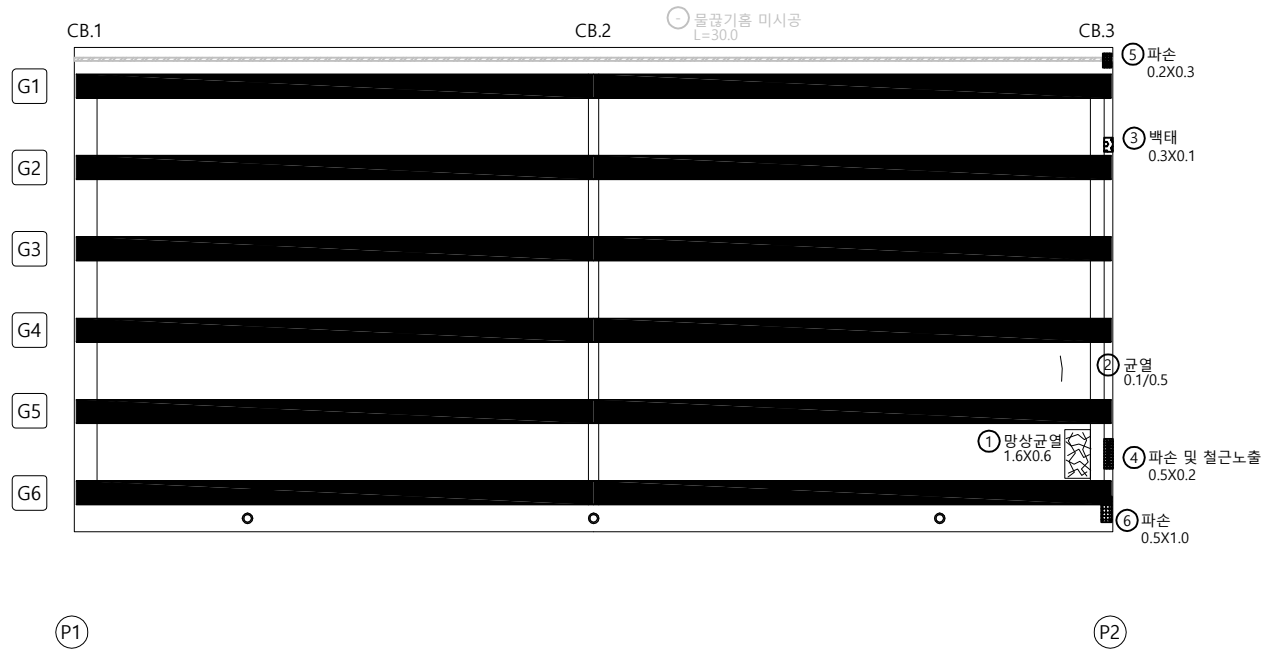
| 번호 | 구분 | 부재 | 손상내용 | 손상현황 | | | | | | 비고 |
|---|---|---|---|---|---|---|---|---|---|---|
| 1 | 기존 | 바닥판 | 망상균열 | | 1.6 | 0.6 | 1 | 0.96 | m' | |
| 2 | 기존 | 바닥판 | 균열(0.3mm미만) | 0.1 | 0.5 | | 1 | 0.50 | m | |

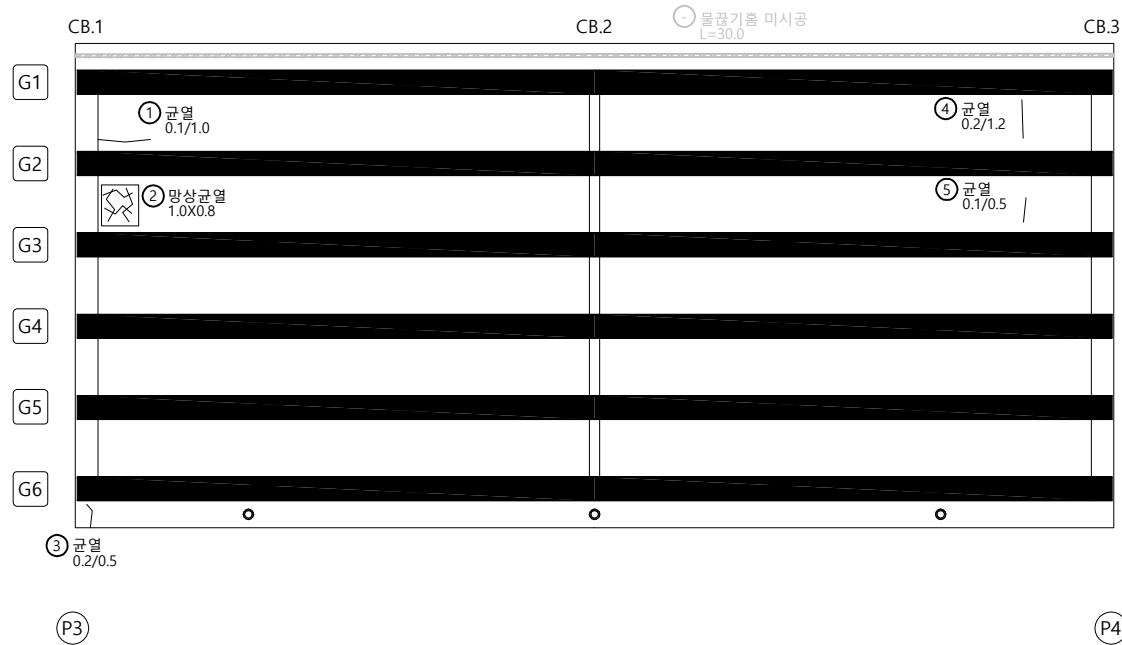
| 번호 | 구분 | 부재 | 손상내용 | 손상현황 | | | | | | 비 고 |
|---|---|---|---|---|---|---|---|---|---|---|
| 1 | 기준 | 바닥판 | 균열(0.3mm미만) | 0.1 | 1.0 | | 1 | 1.00 | m | |
| 2 | 기준 | 바닥판 | 망상균열 | | 1.0 | 0.8 | 1 | 0.80 | m² | |
| 3 | 기준 | 바닥판 | 균열(0.3mm미만) | 0.2 | 0.5 | | 1 | 0.50 | m | |
| 4 | 기준 | 바닥판 | 균열(0.3mm미만) | 0.2 | 1.2 | | 1 | 1.20 | m | |
| 5 | 기준 | 바닥판 | 균열(0.3mm미만) | 0.1 | 0.5 | | 1 | 0.50 | m | |

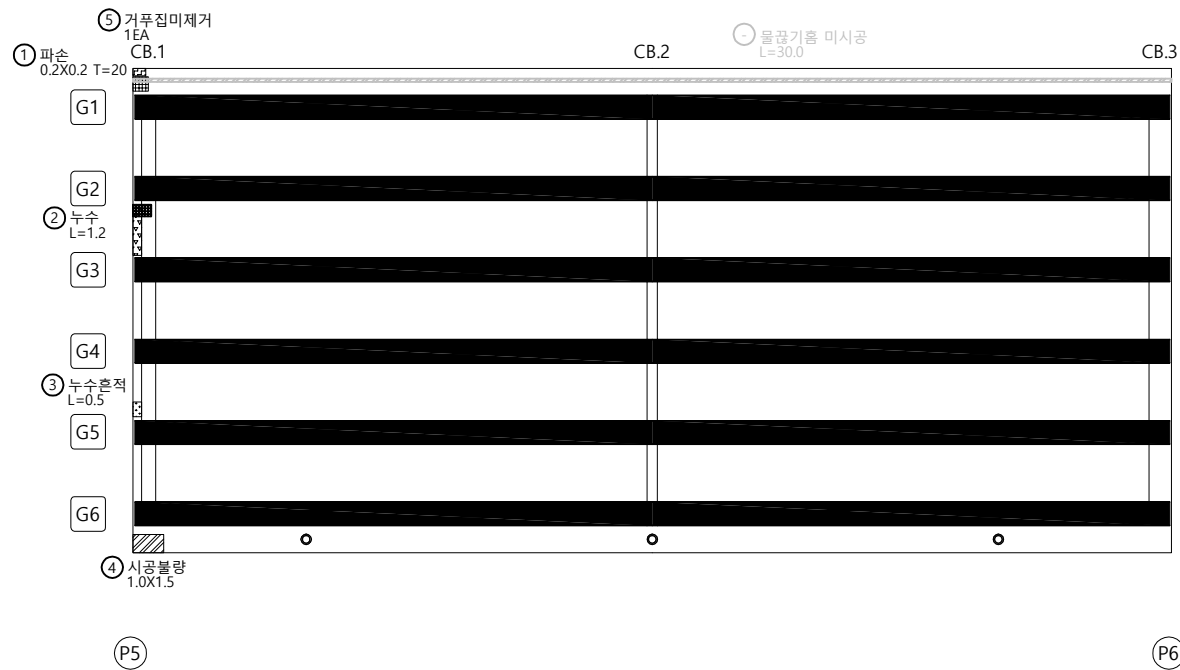
| 번호 | 구분 | 부재 | 손상내용 | 손상현황 | | | | | | 비고 |
|---|---|---|---|---|---|---|---|---|---|---|
| 2 | 기준 | 바닥판 | 누수 | | 1.2 | | 1 | 1.20 | m | |
| 3 | 기준 | 바닥판 | 누수흔적 | | 0.5 | | 1 | 0.50 | m | |
