| 용역명 | 국도37호선 자작1교(상) 등 8개소 정밀안전점검 용역 |
| 도면명 | 자작2교(청평방향) - 바닥판상면 S1 |
| 도면번호 | 01 |

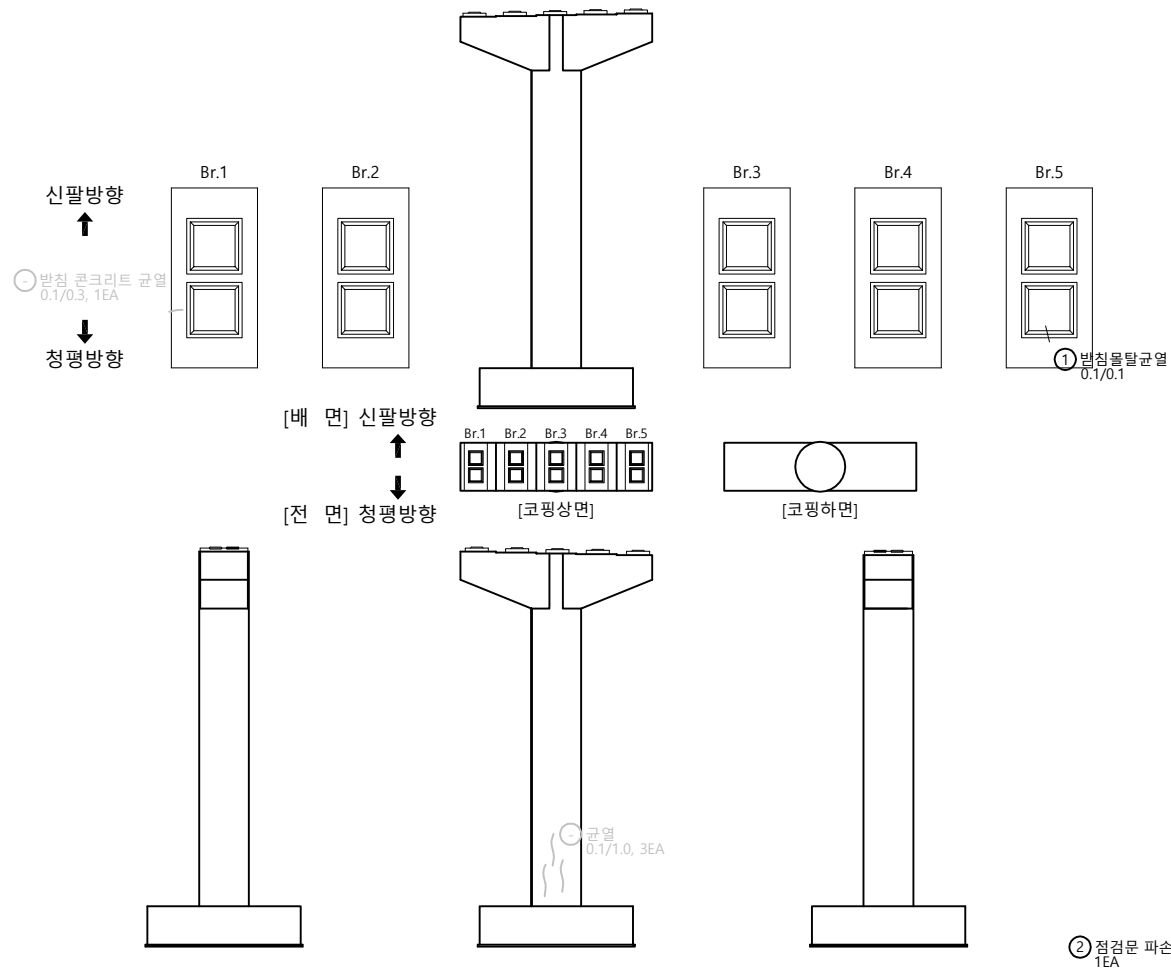
| 번호 | 구분 | 부재 | 손상내용 | 손상현황 | | | | | 비고 |
|---|---|---|---|---|---|---|---|---|---|
| 1 | 기존 | 교량받침 | 받침물탈균열(0.3mm미만) | 0.1 | 0.1 | | 1 | 0.10 | m |
| 2 | 기존 | 교각 | 균열(0.3mm미만) | 0.1 | 0.7 | | 1 | 0.70 | m |
| 4 | 기존 | 교각 | 균열(0.3mm미만) | 0.1 | 1.5 | | 1 | 1.50 | m |
| 5 | 기존 | 교각 | 균열(0.3mm미만) | 0.1 | 0.5 | | 1 | 0.50 | m |
| 6 | 23상 | 교량받침 | 받침물탈균열(0.3mm미만) | 0.1 | 0.2 | | 1 | 0.20 | m |
