| 용역명 | 국도37호선 자작1교(상) 등 8개소 정밀안전점검 용역 |
| 도면명 | 자작3교(청평방향) - 바닥판상면 S1 |
| 도면번호 | 01 |

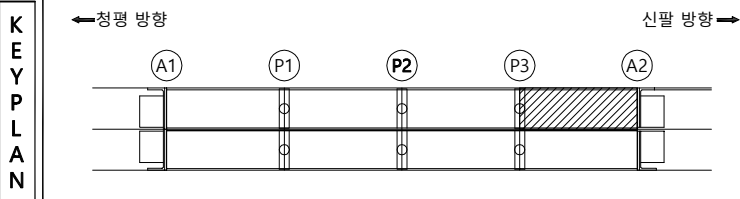
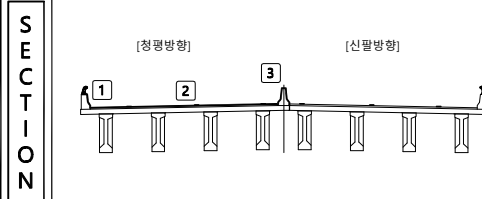
| 범<br>례 | 기호 | 설명 | 범주 | 주요<br>내용 |
|---|---|---|---|---|
| | 누수, 습윤부 | 백태 | 퇴적물 | 도면명<br>자작3교(청평방향) - 바닥판상면 S4 |

| 번호 | 구분 | 부재 | 손상내용 | 손상현황 | | | | | 비고 |
|---|---|---|---|---|---|---|---|---|---|
| 1 | 기존 | 방호벽 | 교명판 망실 | | | | 1 | 1.00 | EA |
| 2 | 기존 | 신축이음 | 유간토사퇴적 | | 10.0 | | 1 | 10.00 | m |
| 3 | 기존 | 중분대 | 균열(0.3mm미만) | 0.2 | 1.0 | | 1 | 1.00 | m |
| 4 | 기존 | 방호벽 | 균열(0.3mm미만) | 0.2 | 0.2 | | 2 | 0.40 | m |
| 5 | 기존 | 방호벽 | 균열(0.3mm미만) | 0.2 | 0.5 | | 1 | 0.50 | m |
| 7 | 기존 | 신축이음 | 후타재 균열(0.3mm미만) | 0.1 | 0.5 | | 6 | 3.00 | m |

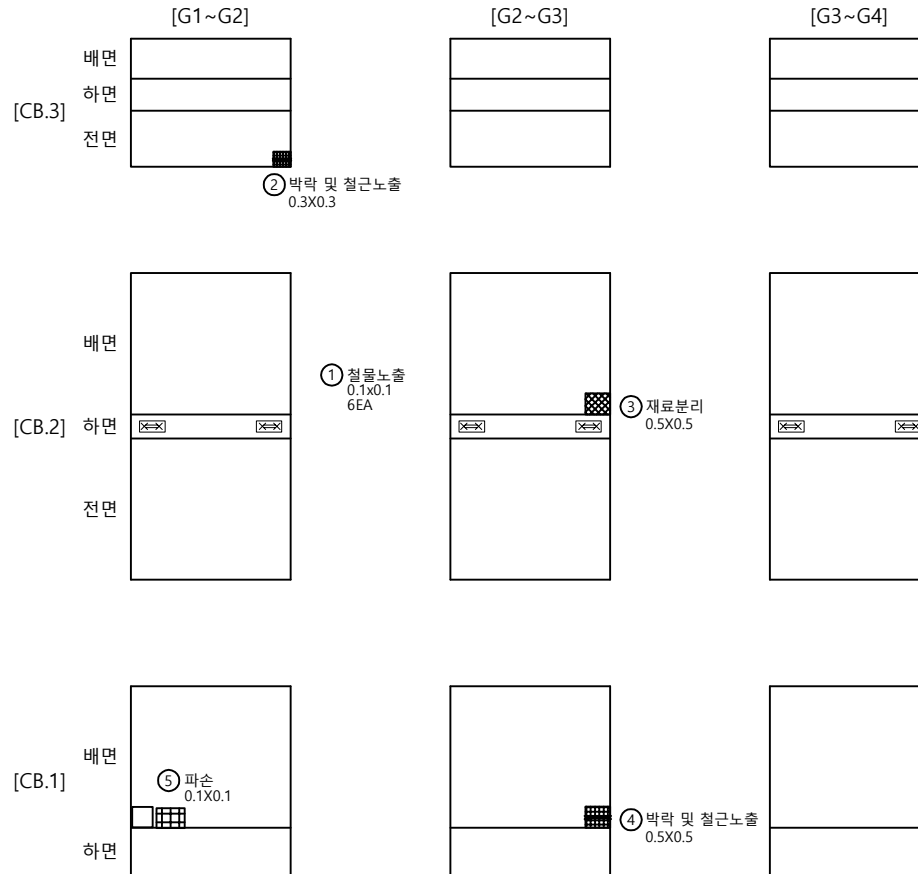
| 번호 | 구분 | 부재 | 손상내용 | 손상현황 | | | | | | 비고 |
|---|---|---|---|---|---|---|---|---|---|---|
| 1 | 기존 | 가로보 | 균열(0.3mm미만) | 0.2 | 0.7 | | 1 | 0.70 | m | |
| 2 | 기존 | 가로보 | 균열(0.3mm미만) | 0.2 | 0.5 | | 1 | 0.50 | m | |
| 3 | 기존 | 가로보 | 균열(0.3mm미만) | 0.2 | 0.4 | | 1 | 0.40 | m | |
| 4 | 기존 | 가로보 | 균열(0.3mm미만) | 0.2 | 0.4 | | 1 | 0.40 | m | |

↓  
청평 방향① 균열  
0.2/0.7③ 균열  
0.2/0.4② 균열  
0.2/0.5④ 균열  
0.2/0.4

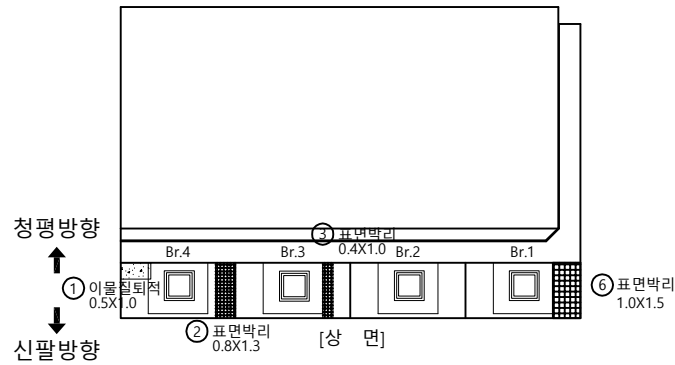
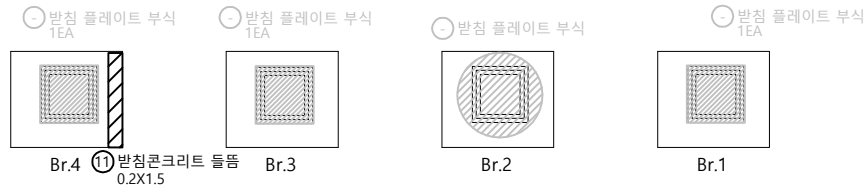
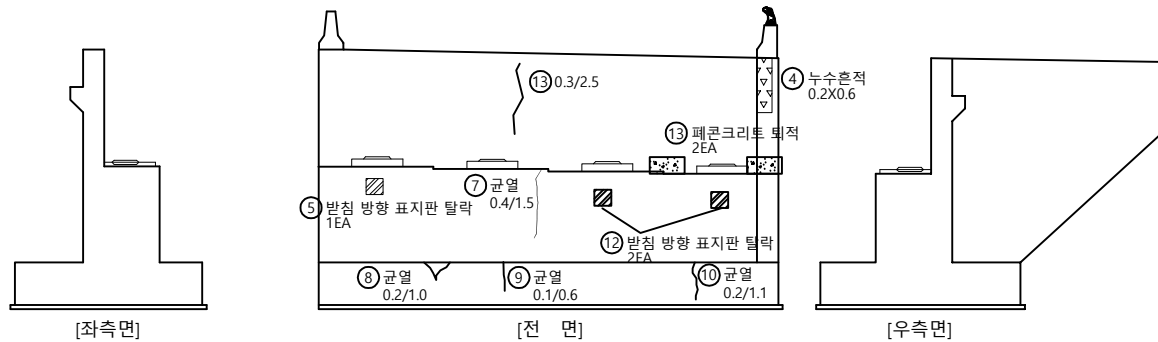
| 번호 | 구분 | 부재 | 손상내용 | 손상현황 | | | | | | 비고 |
|---|---|---|---|---|---|---|---|---|---|---|
| 4 | 기존 | 교대 | 누수흔적 | | 0.2 | 0.6 | 1 | 0.12 | m <sup>2</sup> | |
| 7 | 기존 | 교대 | 균열(0.3mm이상) | 0.4 | 1.5 | | 1 | 1.50 | m | |
| 8 | 기존 | 교대 | 균열(0.3mm미만) | 0.2 | 1.0 | | 1 | 1.00 | m | |
| 9 | 기존 | 교대 | 균열(0.3mm미만) | 0.1 | 0.6 | | 1 | 0.60 | m | |
| 10 | 기존 | 교대 | 균열(0.3mm미만) | 0.2 | 1.1 | | 1 | 1.10 | m | |
| 13 | 23상 | 교대 | 균열(0.3mm이상) | 0.3 | 2.5 | | 1 | 2.50 | m | |

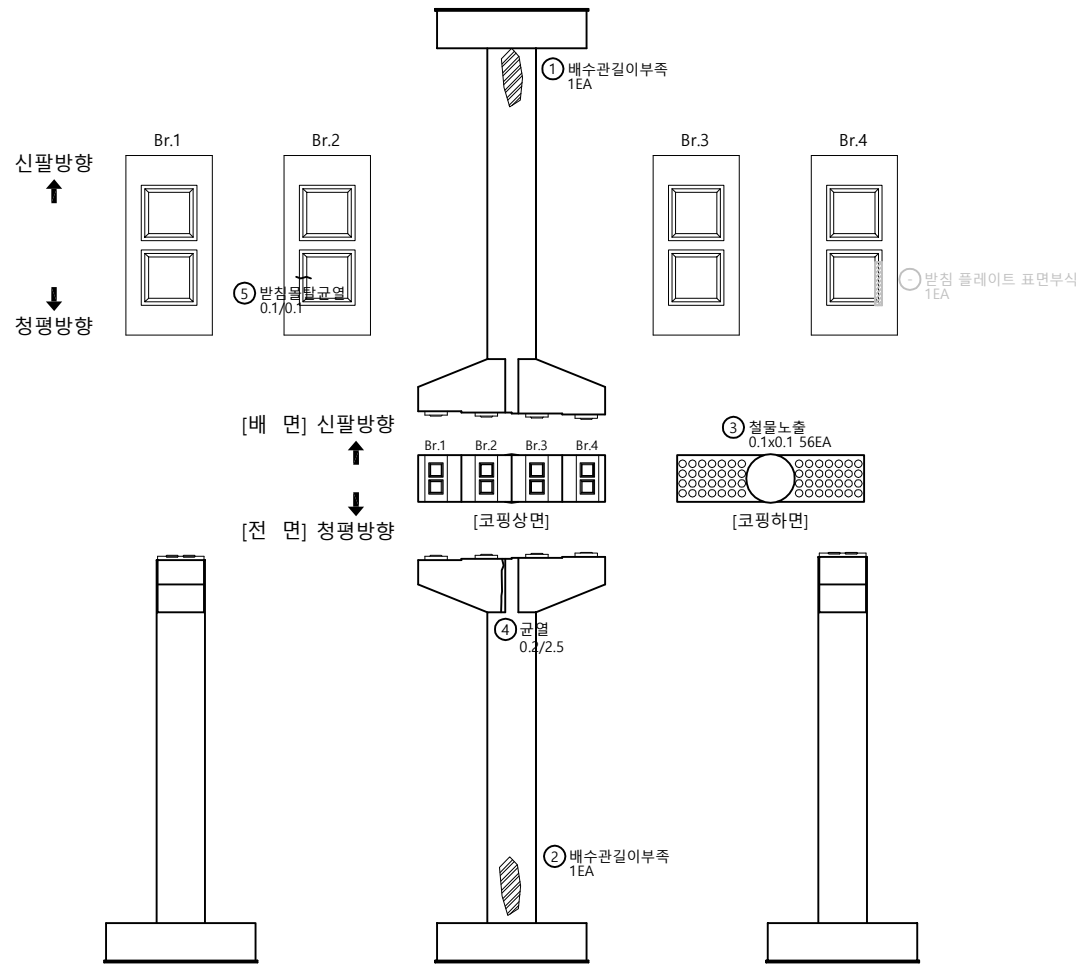
| 번호 | 구분 | 부재 | 손상내용 | 손상현황 | | | | | | 비고 |
|---|---|---|---|---|---|---|---|---|---|---|
| 4 | 기존 | 교각 | 균열(0.3mm미만) | 0.2 | 2.5 | | 1 | 2.50 | m | |
| 5 | 23상 | 교량받침 | 받침물털균열(0.3mm미만) | 0.1 | 0.1 | | 1 | 0.10 | m | |

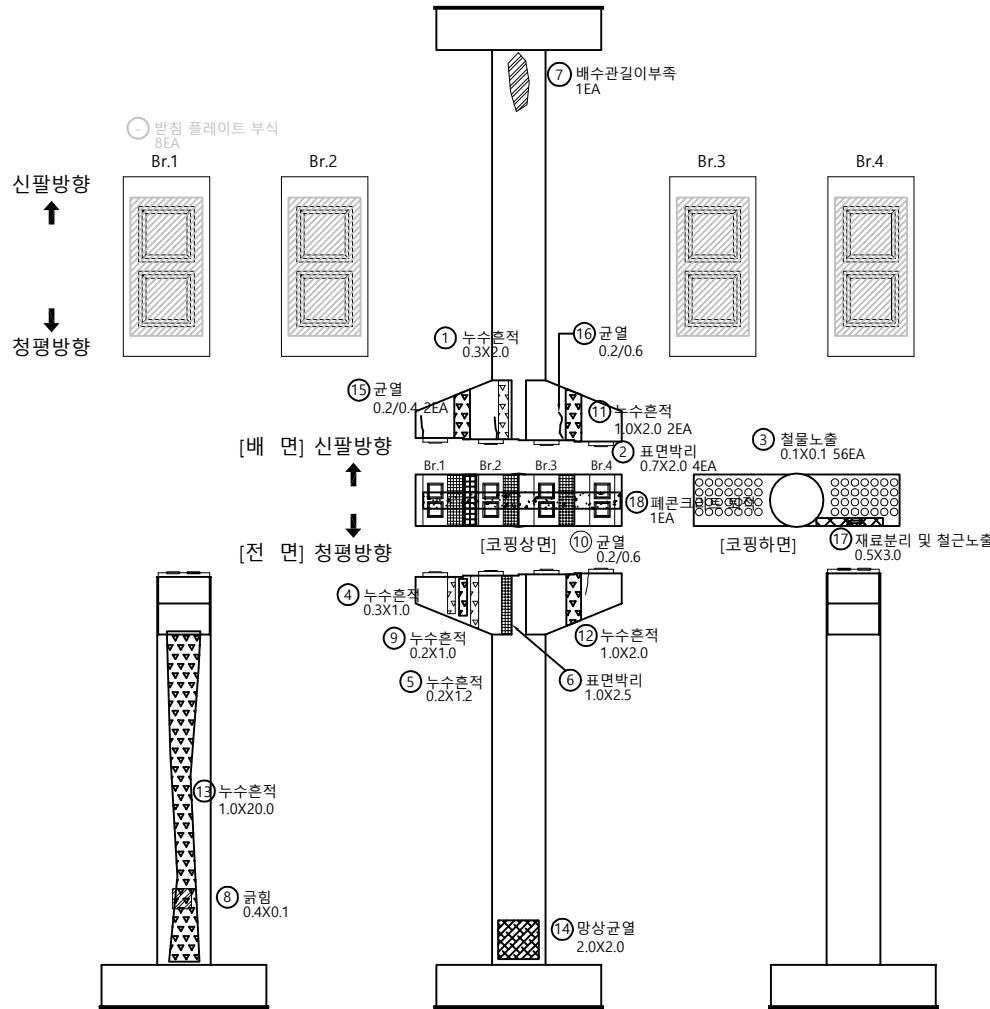
| 번호 | 구분 | 부재 | 손상내용 | 손상현황 | | | | | | 비고 |
|---|---|---|---|---|---|---|---|---|---|---|
| 1 | 기존 | 교각 | 누수흔적 | | 0.3 | 2.0 | 1 | 0.60 | m² | |
| 4 | 기존 | 교각 | 누수흔적 | | 0.3 | 1.0 | 1 | 0.30 | m² | |
| 5 | 기존 | 교각 | 누수흔적 | | 0.2 | 1.2 | 1 | 0.24 | m² | |
