# 1. 자작2교(상)－신팔방향

## 1. 자작2교(상)

본 시설물은 국도37호선상의 경기도 가평군 상면 읍길리에 위치한 2중 도로교량으로서, 총 연장 300.0m, 폭 14.0m로 시공되었으며, 2010년 12월에 준공되어 약 13년이 경과된 시설물이다.

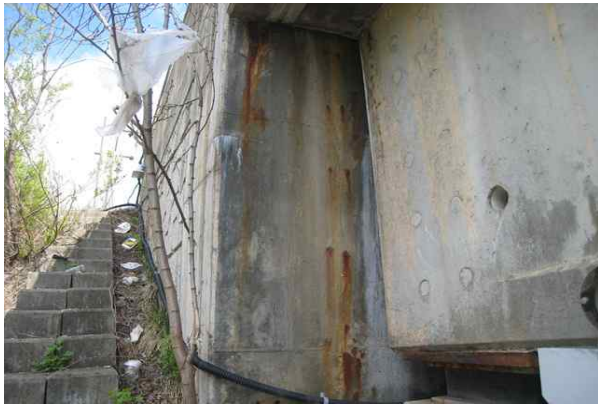
| 손상현황 | • A1 홍벽 누수흔적, 백태, 망상균열 | 손상현황 | • A1 홍벽 들뜸(0.2×0.4) |
| 원 인 | • 우수유입, 습기흡착 | 원 인 | • 균열부 우수침투, 철근부식 |

| 조치방안 | • 표면처리 | 조치방안 | • 단면보수 |

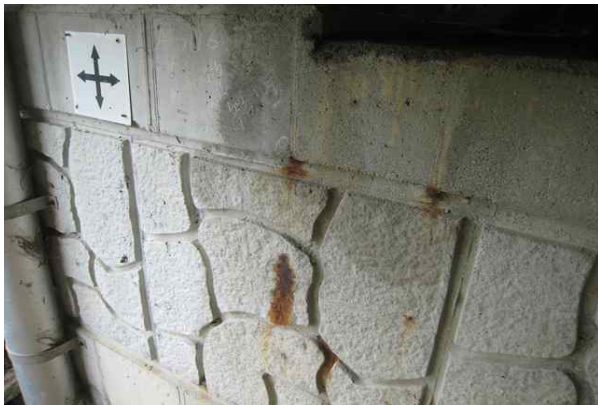
| 손상현황 | • A1 구체 녹물오염 | 손상현황 | • A1 구체 들뜸(0.2×1.2) |
| 원 인 | • 철물 부식 | 원 인 | • 균열부 우수침투, 철근부식 |

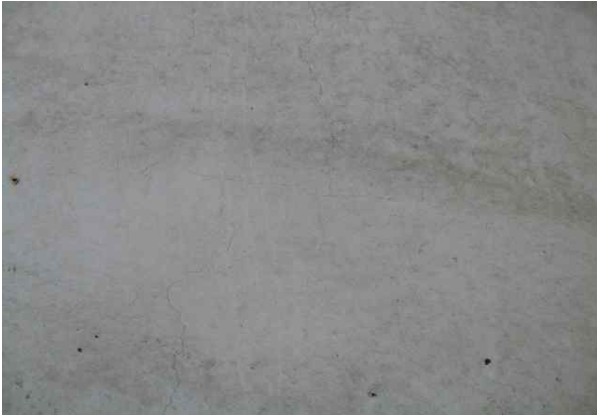
| 손상현황 | • P1 기둥부 망상균열(폭 0.3mm미만) | 손상현황 | • P1 코핑부 시공불량(0.5×0.6) |
| 원 인 | • 건조수축, 거푸집 조기탈형 | 원 인 | • 시공불량 |

| 조치방안 | • 표면처리 | 조치방안 | • 단면보수 |

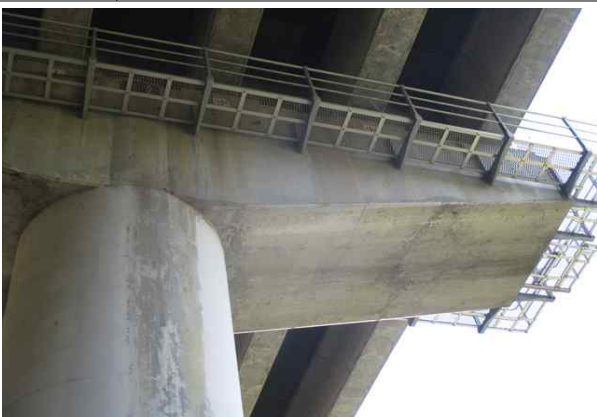
| 손상현황 | • P2 코핑부 누수흔적(2.0×5.0) | 손상현황 | • P2 기둥부 누수흔적(2.0×5.0) |
| 원 인 | • 우수유입 | 원 인 | • 우수유입 |

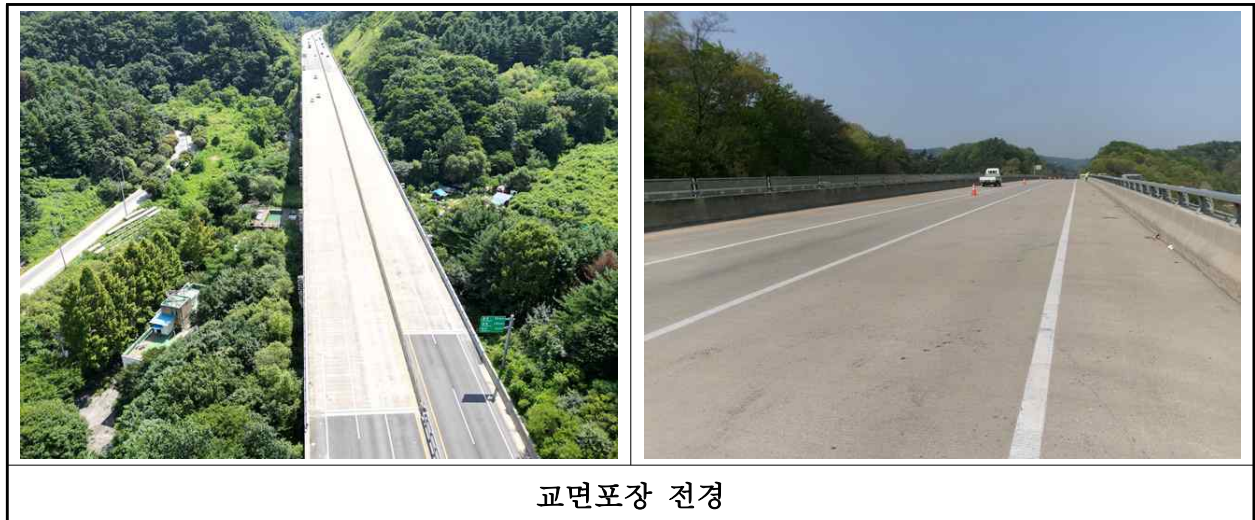
【사진 1.3.19】 교면포장 전경

- 교면포장 현장조사 결과, 2020년 재포장 이력이 있는 것으로 확인되었으며, 금회 조사에서 신규 손상은 없는 것으로 조사되었다.

- 교면포장의 현장조사 결과, 현재 통과차량의 주행성에 미치는 손상은 없는 것으로 조사되었으며, 주기적인 점검을 통해 손상 발생여부에 대한 주의관찰을 실시한다.

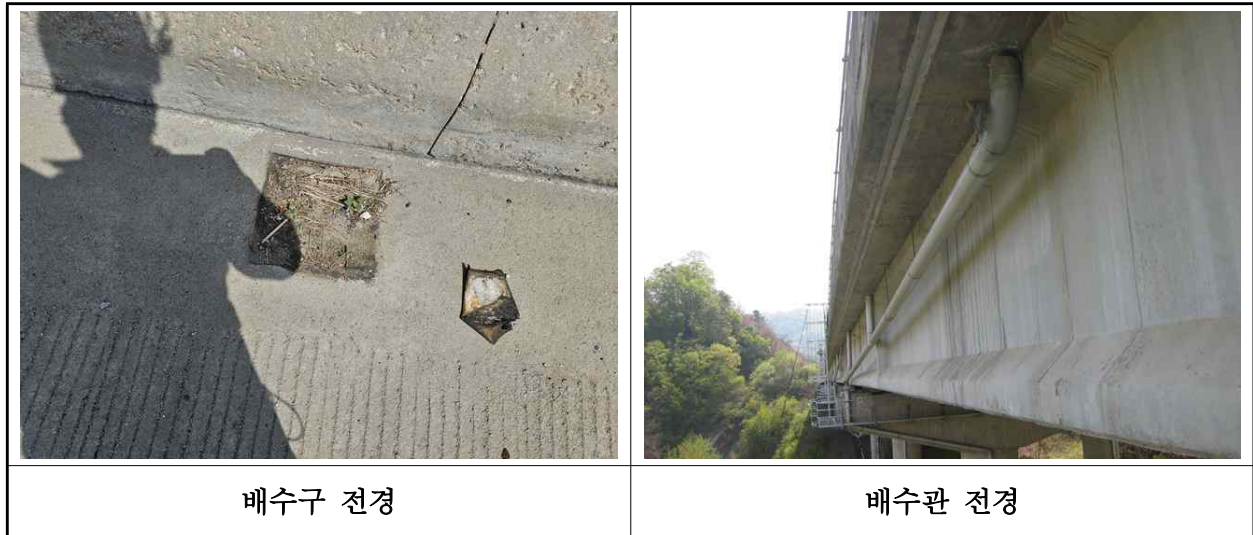
【사진 1.3.21】 배수시설 전경

- 배수시설에서 조사된 배수구 막힘은 공용기간 경과 및 차량통행에 의한 비산물퇴적, 우수 및 토사유입 등이 원인으로 판단되며, 원활한 배수기능을 위해 주기적인 정비를 실시한다.
- 법면 배수로 파손의 경우 배수로 뒷채움의 유실에 따른 손상으로 우수의 원활한 배수를 위하여 재설치가 필요한 상태이다.

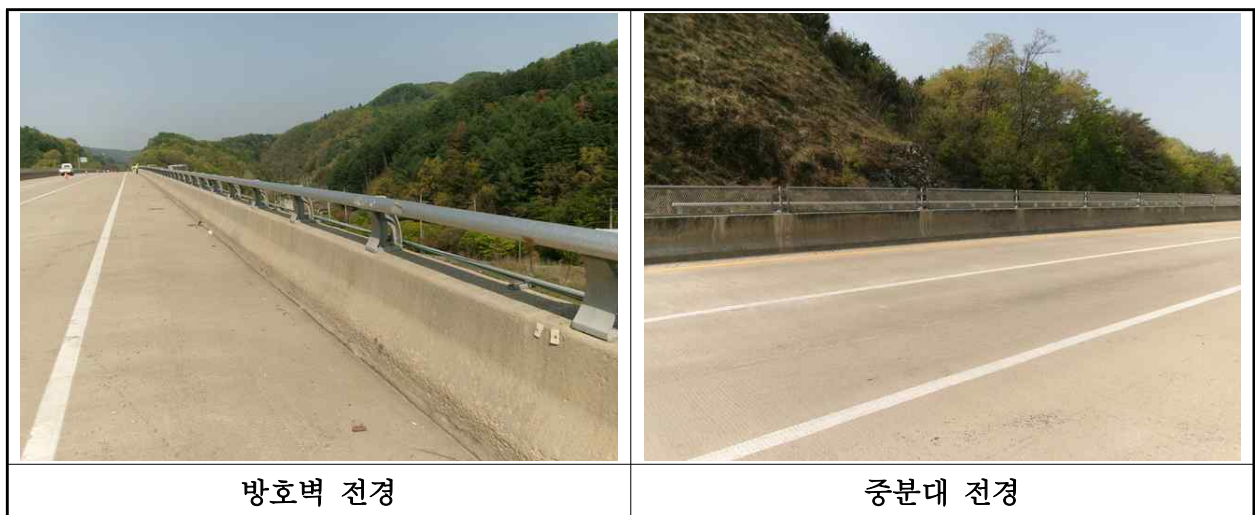
【사진 1.3.23】 방호벽 및 중앙분리대 전경

- 방호벽에 대한 현장조사 결과, 균열(0.3mm미만, 이상), 보수부 망상균열, 파손 및 철근노출, 표면박리 등이 조사되었으며, 부착시설물의 손상으로는 난간변형, 텔리네이터 파손, 교명판 및 교각표지판 탈락 등이 조사되었다.

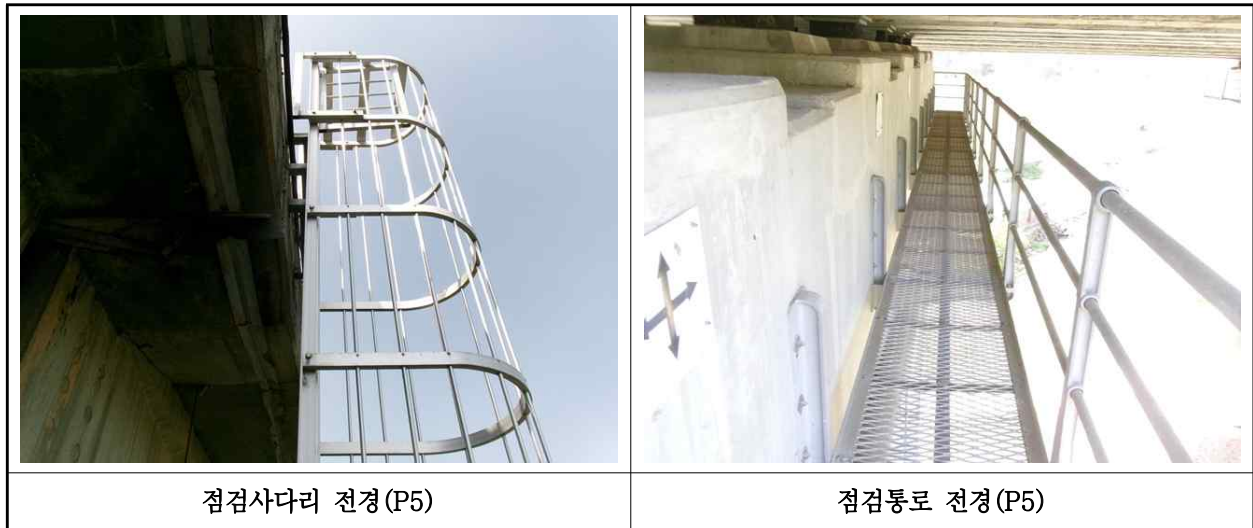
【사진 1.3.25】 교량 점검시설 전경

- 전회 점검이후, 출입문 탈락이 신규 발생하였으며, 그 외 손상은 진전이 없는 상태로 확인되었다.
