# 1. 자작2교(하)－청평방향

## 1. 자작2교(하)

### 1.1 시설물의 개요

본 시설물은 국도37호선상의 경기도 가평군 상면 읍길리에 위치한 2중 도로교량으로서, 총 연장 270.0m, 폭 10.5m로 시공되었으며, 2010년 12월에 준공되어 약 13년이 경과된 시설물이다.

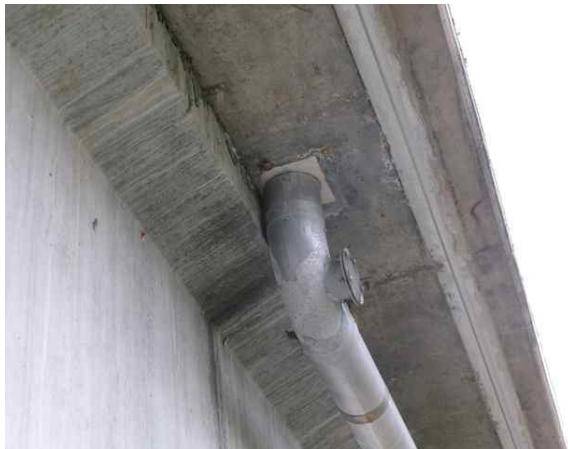
| 손상현황 | • S6-P6 파손 및 철근노출(0.2×0.6) | 손상현황 | • S7 백태(0.2×0.2) |
| 원 인 | • 손상부 우수유입, 외부충격 | 원 인 | • 표면 우수흡착, 장기공용 |

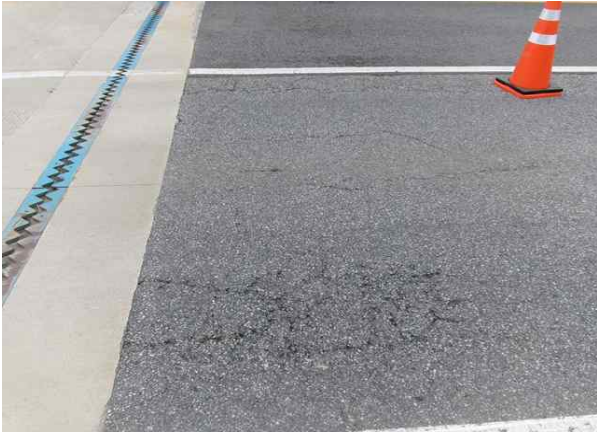
| 손상현황 | • S1-A1 접속부 망상균열(3.0×3.0) | 손상현황 | • S3 포장균열(L=2.0m) |
| 원 인 | • 장기공용, 시공미흡 | 원 인 | • 건조수축 |

| 조치방안 | • 아스콘 패칭 | 조치방안 | • 주의관찰 |

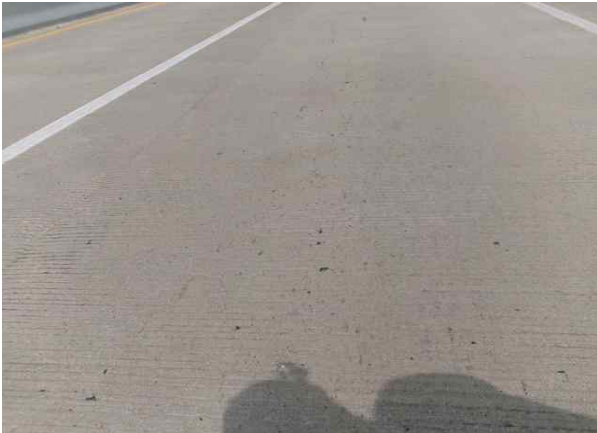
| 손상현황 | • S8 포장균열(L=6.0m) | 손상현황 | • S8 망상균열(3.0×3.0) |
| 원 인 | • 장기공용, 건조수축 | 원 인 | • 장기공용, 시공미흡 |

| 조치방안 | • 주의관찰 | 조치방안 | • 주의관찰 |

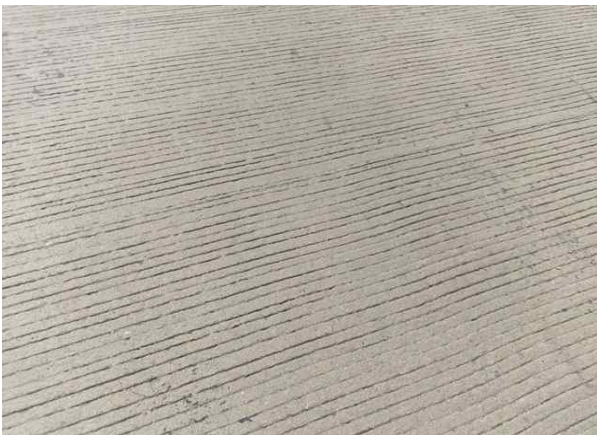
| 손상현황 | • S9 포장균열(L=15.0m) | 손상현황 | • S7 포장 상태양호 |
| 원 인 | • 장기공용, 건조수축 | 원 인 | — |
