# 1. 자작3교(하)－청평방향

## 1. 자작3교(하)

본 시설물은 국도37호선상의 경기도 가평군 상면 읍길리에 위치한 2중 도로교량으로서, 총 연장 120.0m, 폭 10.5m로 시공되었으며, 2010년 12월에 준공되어 약 13년이 경과된 시설물이다.

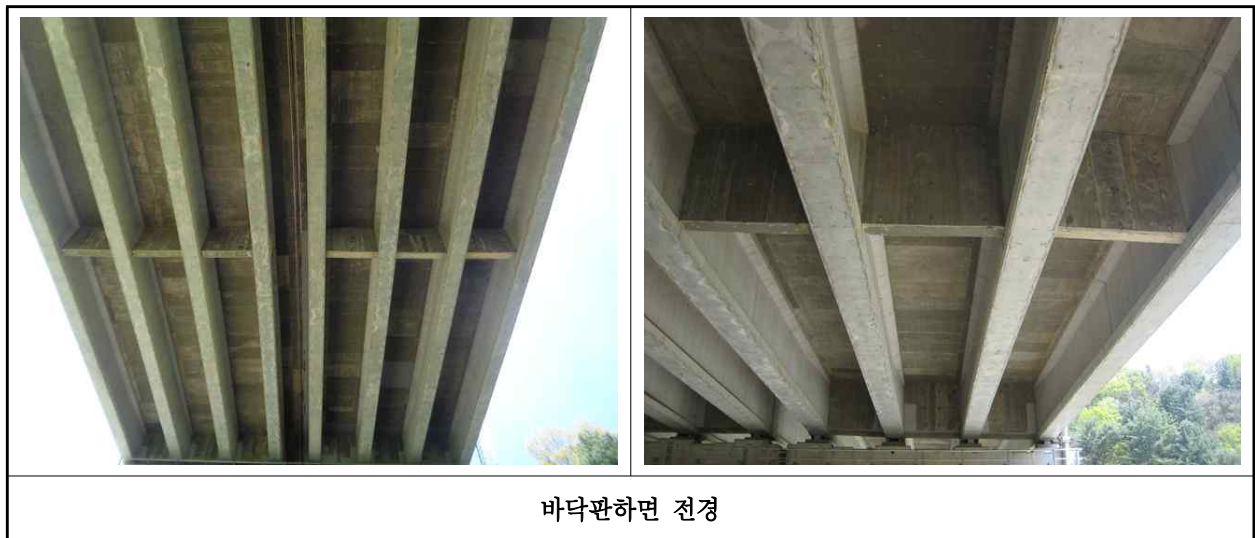
【사진 1.3.2】 바닥판하면 전경

- 바닥판 하면 외관조사 결과, 균열(폭 0.3mm미만, 이상) 및 망상균열의 균열 손상과 박락성 균열, 박락, 파손 및 철근노출, 백태 등의 손상이 확인되었으며, 기 점검이후 신규 손상 발생 및 일부 손상이 진전된 것으로 조사되었다.

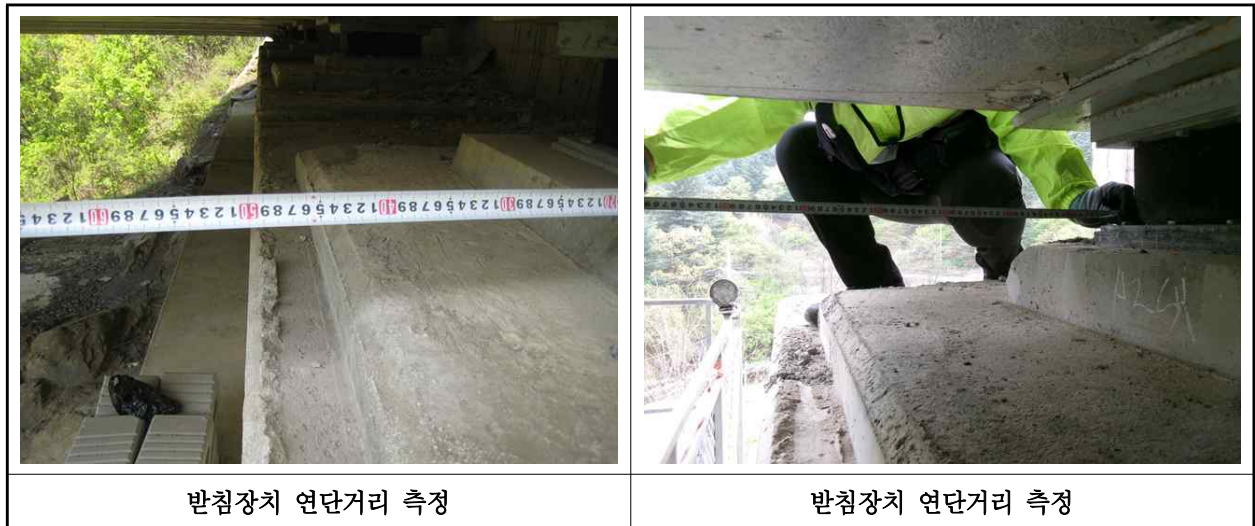
【사진 1.3.14】 교량받침장치 연단거리측정

- 교대 및 교각의 교좌면은 상부구조로부터 집중하중을 받는 부위이고, 지진시에는 큰 수평력이 작용하는 곳이다. 연단거리가 짧으면 고정단에서는 콘크리트 구체 또는 교량받침이 파손될 수 있고, 가동단에서는 최악의 경우 받침이 벗어나 거더가 낙하할 수도 있으므로, 소요의 연단거리가 확보되어야 한다.
- 상부구조의 길이에 따라 ‘도로교설계기준(2009, 국토교통부)’에서는 최소값을 규정하고 있다.

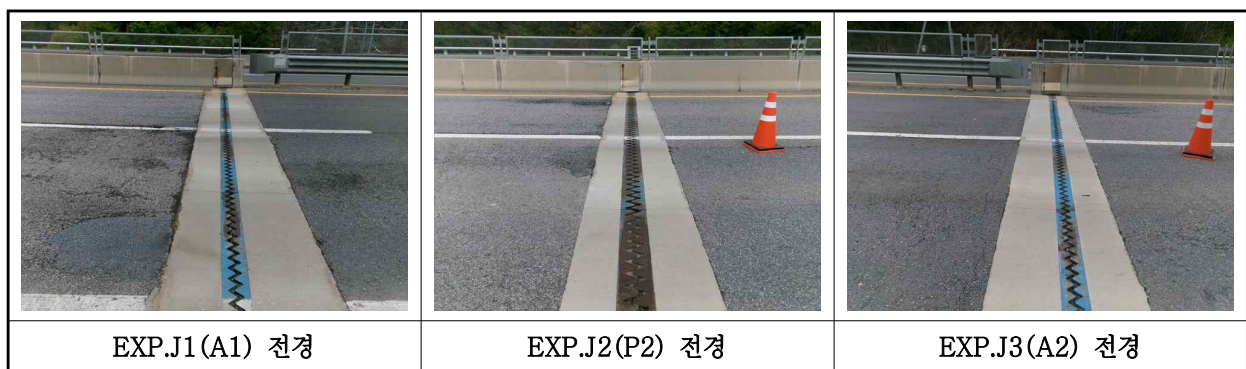
【사진 1.3.16】 신축이음장치 전경

- 신축이음장치는 직접 차량하중을 받는 부재로써, 설계 및 시공의 결함은 차량통행자에게 불편감 및 위협감을 줄 뿐만 아니라 경우에 따라서는 교량구조에도 악영향을 미칠 수 있는 장치이다.
- 본 교량의 신축이음장치는 A1(NO.50), A2(NO.50), P2(NO.80) 핑거조인트로 시공된 상태이다.
- 신축이음의 대한 점검은 도보를 이용하여 육안조사 및 측정을 실시하였다.
