# 1. 자작4교(상)－신팔방향

## 1. 자작4교(상)

본 시설물은 국도37호선상의 경기도 가평군 상면 읍길리에 위치한 2중 도로교량으로서, 총 연장 120.0m, 폭 10.5m로 시공되었으며, 2010년 12월에 준공되어 약 13년이 경과된 시설물이다.

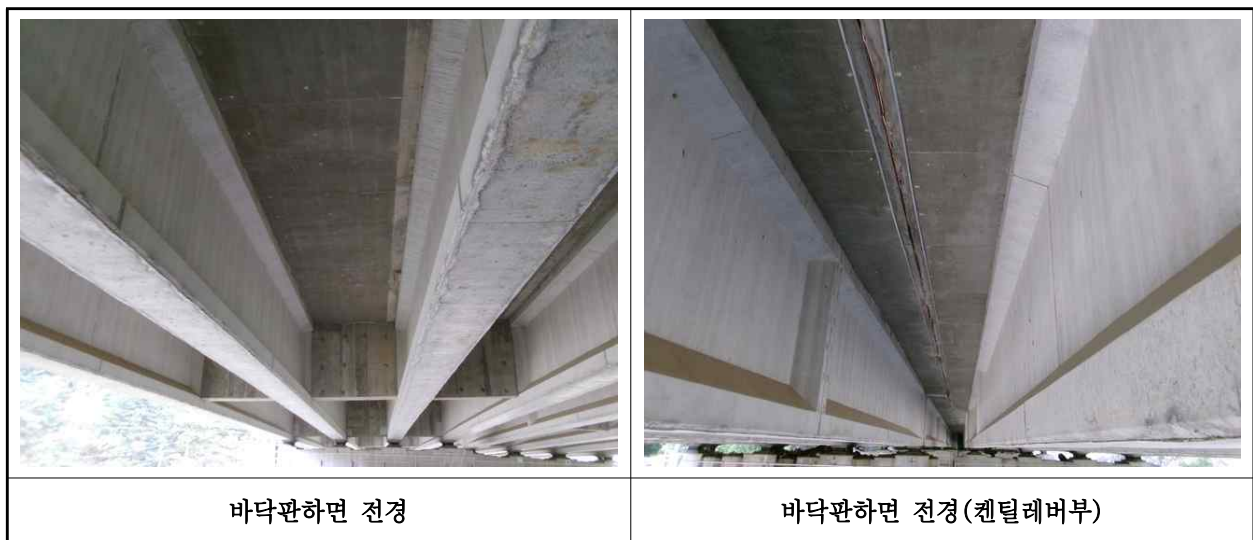
【사진 1.3.2】 바닥판하면 전경

- 바닥판 하면 외관조사 결과, 균열 및 망상균열(폭 0.3mm미만), 백태, 파손 및 철근노출, 들뜸 등의 손상이 확인되었으며, 기 점검이후 신규 손상 및 일부 손상이 진전된 것으로 조사되었다. 또한, 물끊기홈 미시공은 전 구간에 걸쳐 시공된 것으로 확인되었다.
