# 국도37호선 천안1교 등 6개소 정밀안전점검용역

## 외관조사망도 ( 천안2교 )

의정부국토관리사무소

(주)명성엔지니어링

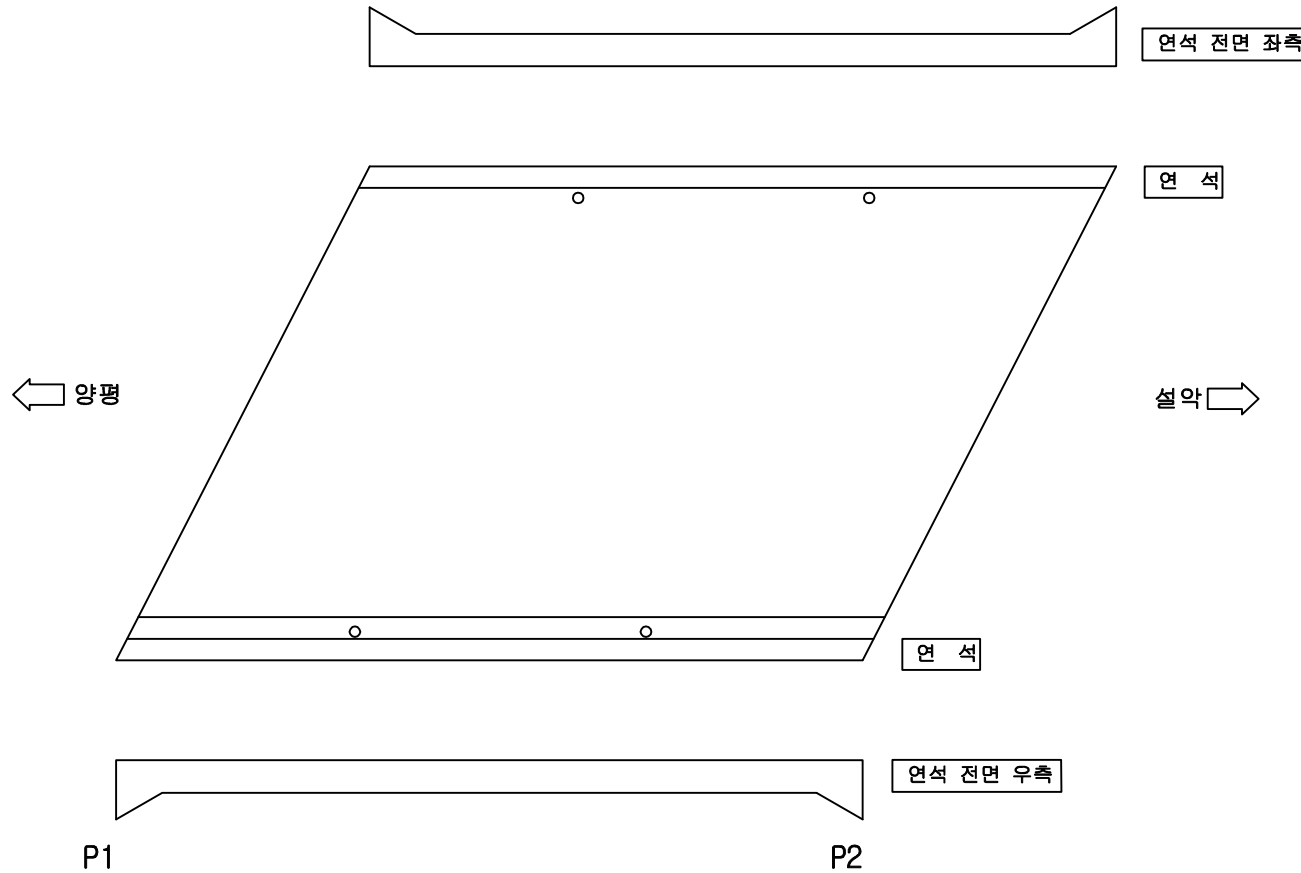
ID : 천안2교 바닥판상면 S1

| 번호 | 발생<br>년도 | 부재 | 손상내용 | 손상현황 | | | | | | | 비고 |
|---|---|---|---|---|---|---|---|---|---|---|---|
| 1 | 19년 | 교면포장 | 접속부 균열 | | 3.0 | | 3.00 | m | 1 | 3.00 | 정밀조사 |
| 2 | 23상 | 교면포장 | 균형 | | 0.1 | 0.5 | 0.05 | m² | 2 | 0.10 | |
| 3 | 23상 | 교면포장 | 균형 | | 0.1 | 0.3 | 0.03 | m² | 4 | 0.12 | |

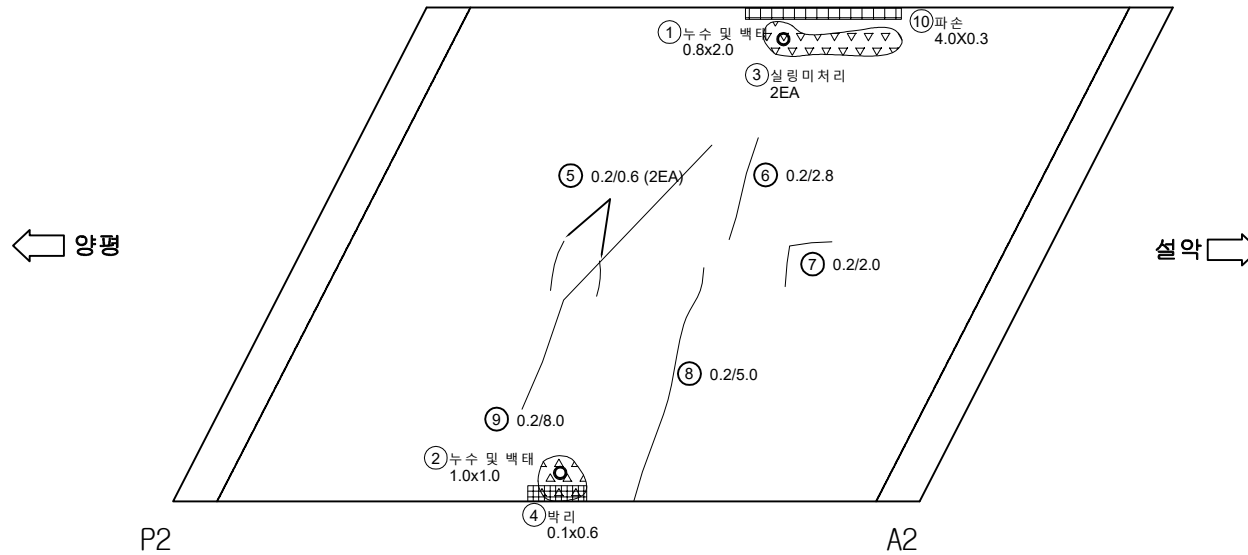
| 번호 | 발생<br>년도 | 부재 | 손상내용 | 손상현황 | | | | | | | 비 고 |
|---|---|---|---|---|---|---|---|---|---|---|---|
| 1 | 14년 | 바닥판 | 누수 및 백태 | | 0.8 | 2.0 | 1.60 | m <sup>2</sup> | 1 | 1.60 | |
| 2 | 14년 | 바닥판 | 누수 및 백태 | | 1.0 | 1.0 | 1.00 | m <sup>2</sup> | 1 | 1.00 | |
| 5 | 19년 | 바닥판 | 균열(0.3mm미만) | 0.2 | 0.6 | | 0.60 | m | 2 | 1.20 | |
| 6 | 19년 | 바닥판 | 균열(0.3mm미만) | 0.2 | 2.8 | | 2.80 | m | 1 | 2.80 | |
| 7 | 19년 | 바닥판 | 균열(0.3mm미만) | 0.2 | 2.0 | | 2.00 | m | 1 | 2.00 | |
| 8 | 19년 | 바닥판 | 균열(0.3mm미만) | 0.2 | 5.0 | | 5.00 | m | 1 | 5.00 | |
| 9 | 19년 | 바닥판 | 균열(0.3mm미만) | 0.2 | 8.0 | | 8.00 | m | 1 | 8.00 | 정밀조사 |
