## 6. 하 색 교

## 전 경

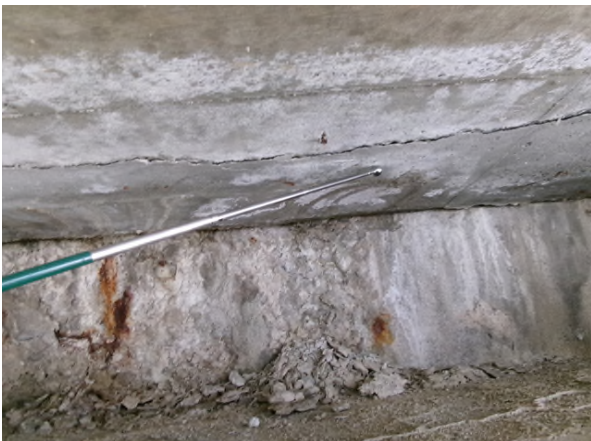
콘크리트 들뜸 작업전경

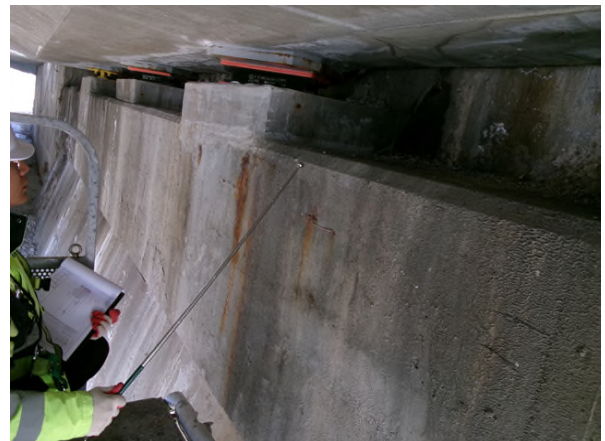
콘크리트 들뜸 작업전경

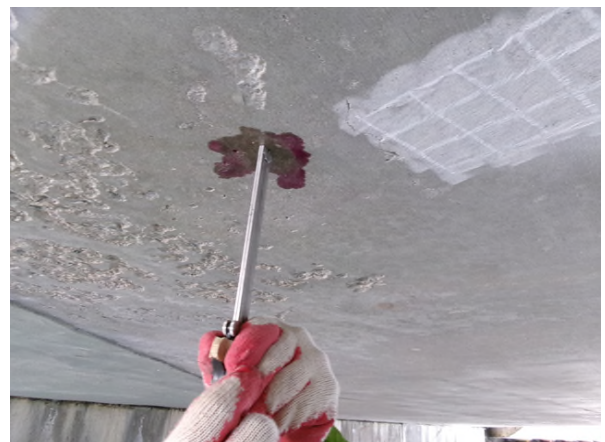
탄산화깊이 측정 현황
