## 2. 천안2교

### 2.1 시설물의 개요

본 시설물은 국도 37호선에 위치한 총 연장 40.0m, 폭 10.5m의 3중 도로교량으로서, 행정구역상 경기도 가평군 설악면 천안리에 위치하며, 1992년 01월에 준공되어 약 31년 동안 공용 중이다. 교량형식은 라멘(RA)형식으로 구성되어 있다.

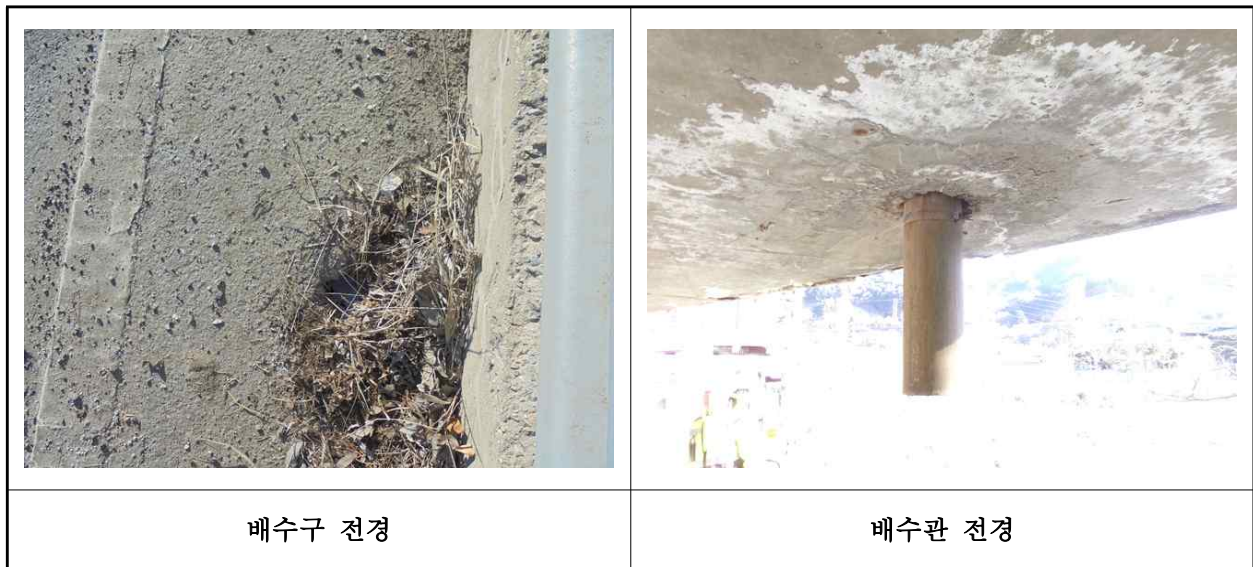
【사진 2.3.10】 배수시설 전경

- 배수시설에 대한 현장조사 결과, 손상이 없는 양호한 상태로 확인되었다.
