## 4. 소석교

### 4.1 시설물의 개요

본 시설물은 국도46호선상의 경기도 가평군 청평면 대성리에 위치한 3중 도로교량으로 총 연장 50.0m, 폭 10.5m의 PSCI 형식으로 시공되었으며, 1994년 12월에 준공되어 약 29년이 경과된 시설물 이다.

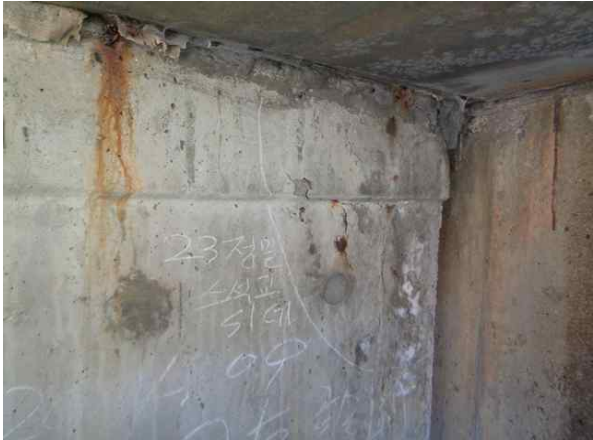
| 구분 | 정밀점검 결과 | 비고 |
|---|---|---|
| PSC Girder | <ul style="list-style-type: none"> <li>거더에 대한 외관조사 결과 전차 정밀안전점검 이후 보수는 실시되지 않았으며, 단부파손, 측면에 국부적인 파손 손상이 조사되었다.</li> <li>거더 단부에서 조사된 파손/층분리 손상은 최외측 거더 상단부에서 발생되었으며, 정착구 마감물탈과 거더단부 콘크리트 측면에 배근된 스트립 띠철근 사이에 강우시 교량 측면으로 유입된 우수에 의해 철근이 부식/팽창 되어 발생한 것으로 판단되며, 점검일 현재 거더단부 파손에 의한 받침부 파손 및 낙교위험 등은 없는 상태로 확인되었다.</li> </ul> | |

| 거더 S1-G1 단부 파손(0.3×0.4) | 거더 S1-G1 단부 파손(0.4×1.0) |

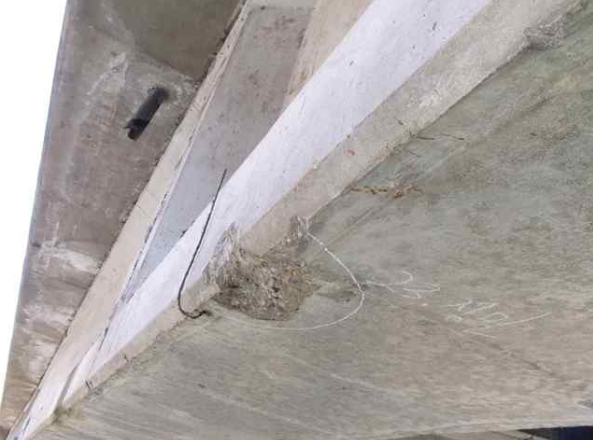
| 거더 S1-G1 파손(0.2×0.2) | 거더 S2-G1 단부 파손(0.2×0.8) |

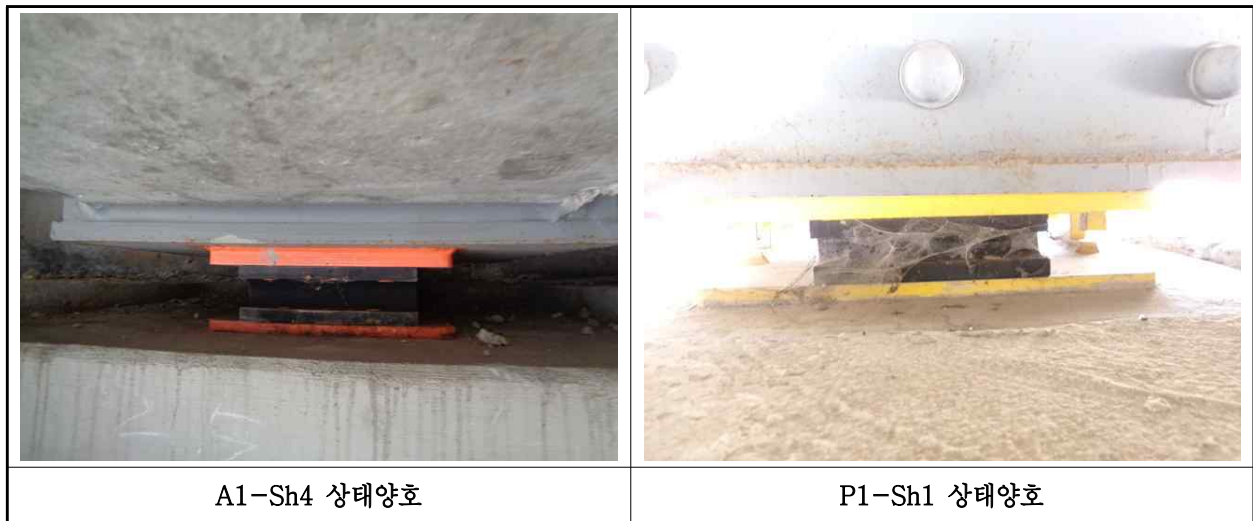
【사진 4.3.13】교량받침 손상현황

| 구분 | 정밀점검 결과 | 비고 |
|---|---|---|
| 교량받침 | <ul style="list-style-type: none"> <li>교량받침은 전차 정밀안전점검 이후 ESCO RTS 제품으로 교체가 시공되었으며, 외관조사 결과 전반적으로 손상이 없는 양호한 상태로 확인되었다.</li> </ul> | |

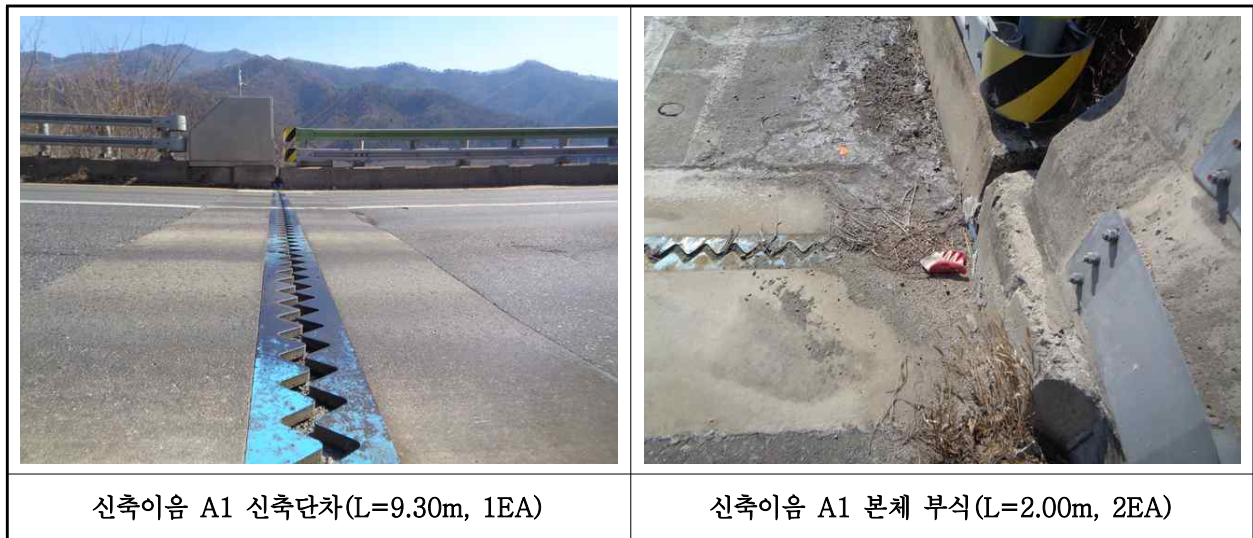
【사진 4.3.17】 신축이음장치 손상현황(계속)

| 구분 | 정밀점검 결과 | 비고 |
|---|---|---|
| 신축이음장치 | <ul style="list-style-type: none"> <li>신축이음에 대한 외관조사 결과 전차 정밀안전점검 이후 보수는 실시되지 않았으며, 갓길 일부구간 본체 부식, 유간 토사퇴적, 후타재 균열(0.2~0.3mm), 후타재 파손, 마모/골재노출, 차수관 미설치, 신축단차 등의 손상이 조사되었다.</li> </ul> | |

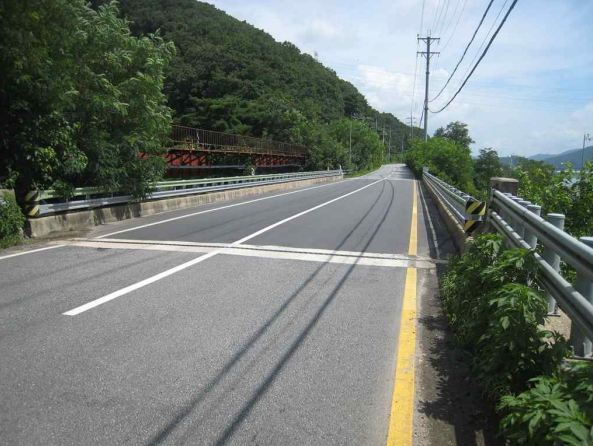
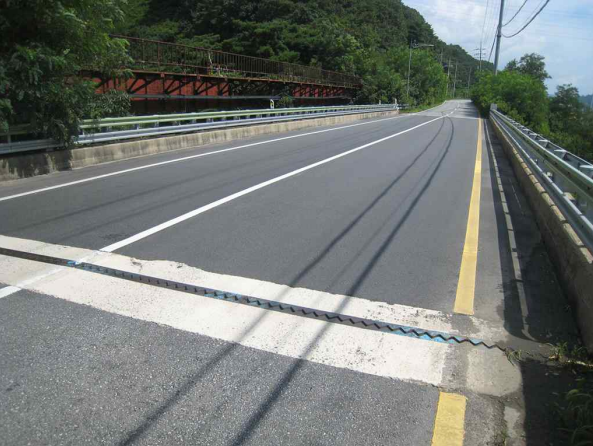
| 교면포장 S1 재포장 | 교면포장 S1 재포장 |

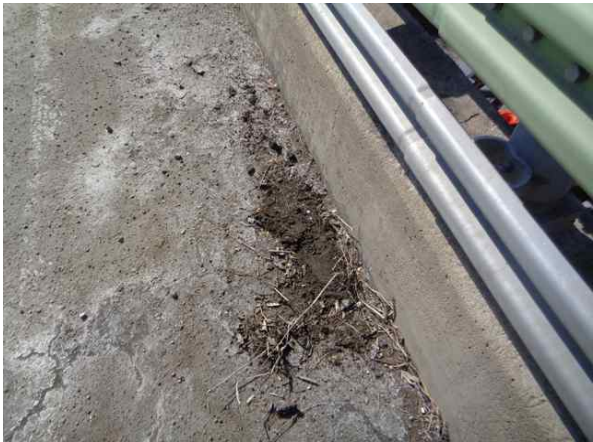
| 구분 | 정밀점검 결과 | 비고 |
|---|---|---|
| 배수시설 | <ul style="list-style-type: none"> <li>배수시설에 대한 외관조사 결과 전차 정밀안전점검 이후 보수는 실시되지 않았으며, 배수구 막힘(식생), 배수관 길이부족, 파손 손상이 조사되었다.</li> </ul> | |

| 배수시설 S1 배수구 막힘(1EA) | 배수시설 S2 배수구 막힘(1EA) |

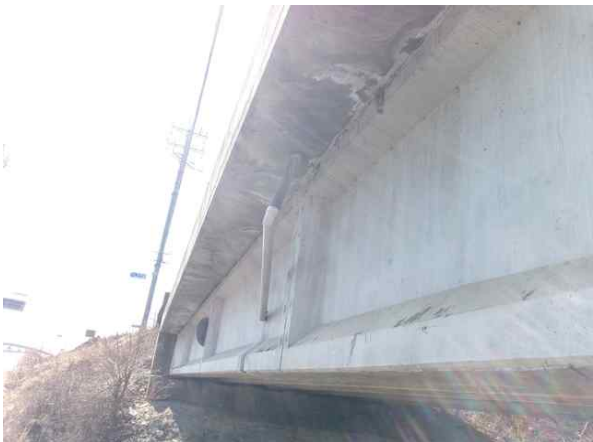
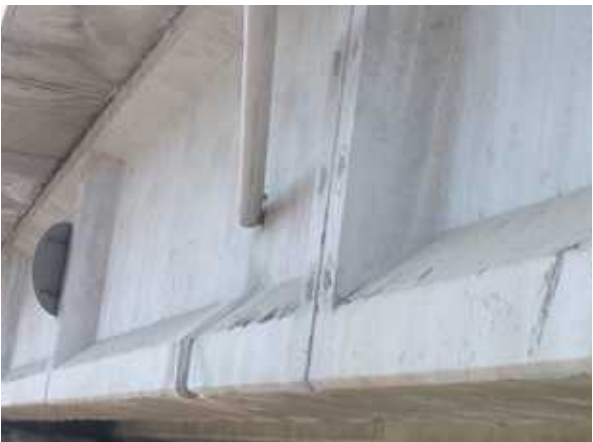
| 배수시설 S1 배수관 길이부족(설치불량)(1EA) | 배수시설 S1 배수관 길이부족(설치불량)(1EA) |

- 전회 정밀안전점검에서 조사된 배수구 막힘, 배수관 파손, 배수관 길이부족(설치불량) 등의 손상이 확인되었고, 금회 정밀안전점검에서 별도의 추가적인 손상은 조사되지 않았다.

- 배수시설의 현장조사 결과 공용기간 증가, 노후화, 시공미흡 등에 의한 배수구 막힘, 배수관 파손, 배수관 길이부족(설치불량) 등의 손상이 조사되었으며, 교량의 원활한 배수 및 시설물의 내구성 확보차원의 배수관 재설치, 정비 등의 보수를 실시하는 것이 필요하다.

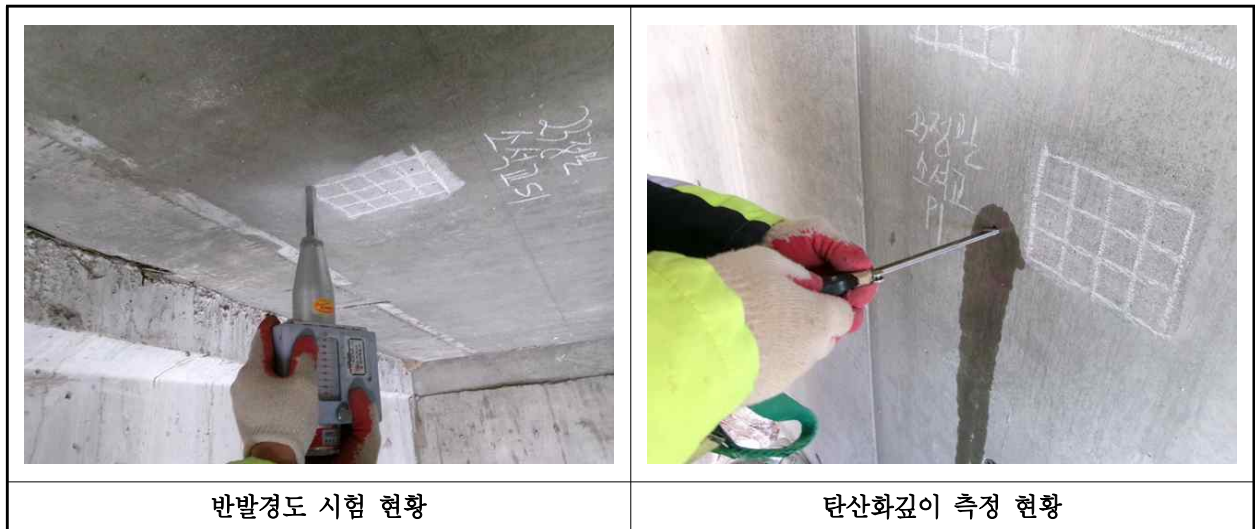
【사진 4.4.1】 콘크리트 내구성조사 현황

대상 구조물에 대한 재료시험은 도보로 접근이 가능한 위치를 우선적으로 실시하였으며, 도보로 접근이 가능하지 못한 부위는 점검차 등을 이용하여 접근 후 시험을 실시하였다. 교량의 바닥판하면, 거더의 경우 전반적으로 양호한 상태이기 때문에 건전부에서 각 1회씩 실시하였고, 교각에서 건전부, 비건전부 각 1회씩 2회 실시 하였다. 기존에 실시한 부위는 주변 및 미실시한 부재를 중심으로 실시하여 차후 점검 및 진단 비교·평가를 목적으로 하였다.
