## 5. 원대교

### 5.1 시설물의 개요

본 시설물은 국도46호선상의 경기도 가평군 청평면 대성리에 위치한 3중 도로교량으로서, 총 연장 25.0m, 폭 18.5m로 시공되었으며, 1987년 12월에 준공되어 약 36년이 경과된 시설물이다.

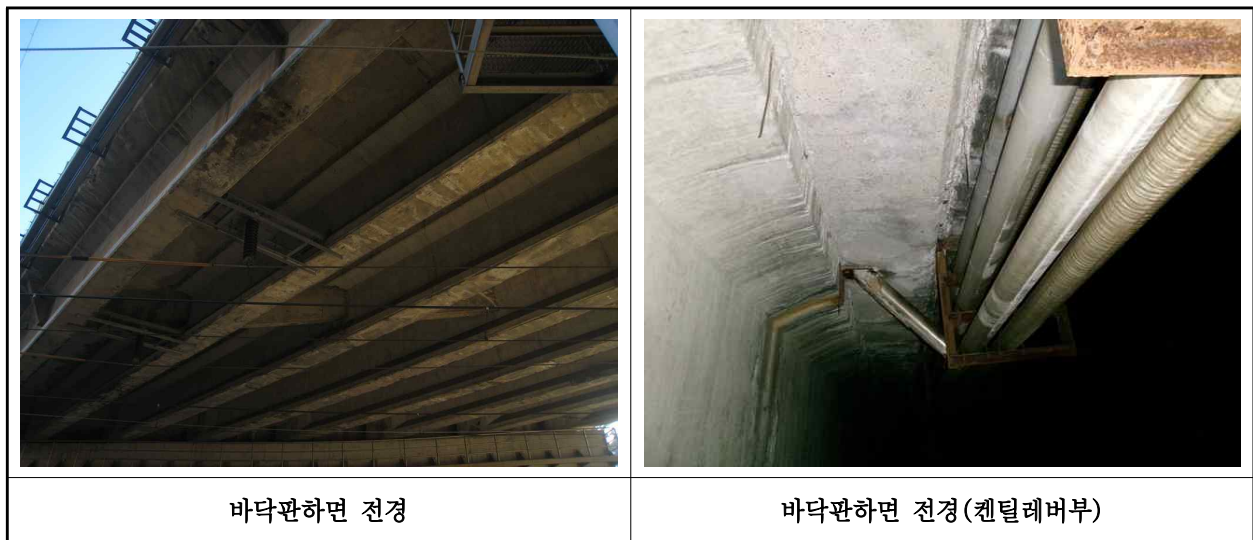
【사진 5.3.2】 바닥판하면 전경

- 바닥판 하면 외관조사 결과, 균열(폭 0.3mm미만, 이상), 망상균열의 균열 손상과 파손 및 철근노출, 재료분리 및 백태, 거푸집미제거 등의 손상이 확인되었으며, 기 점검이후 신규 손상 발생 및 일부 손상이 진전된 것으로 조사되었다.

- 바닥판하면에 발생한 균열, 망상균열, 재료분리 및 거푸집 미제거 손상이 발생한 것으로 조사되었으며, 손상의 원인으로는 시공초기 건조수축, 온도변화에 따른 신축, 시공미흡 등에 의해 발생한 것으로 판단된다.
- 콘크리트 파손 및 철근노출, 재료분리, 백태 등의 손상은 거푸집 조기탈형, 시공미흡, 손상부 우수유입, 철근 부식에 따른 팽창압 등에 의한 손상으로 판단된다.
- 기 발생한 손상에 대해서는 시설물의 안전성 및 내구성 확보 차원에서 표면처리 및 단면보수, 방청 후 단면보수, 정비 등의 조치가 필요한 것으로 판단된다.

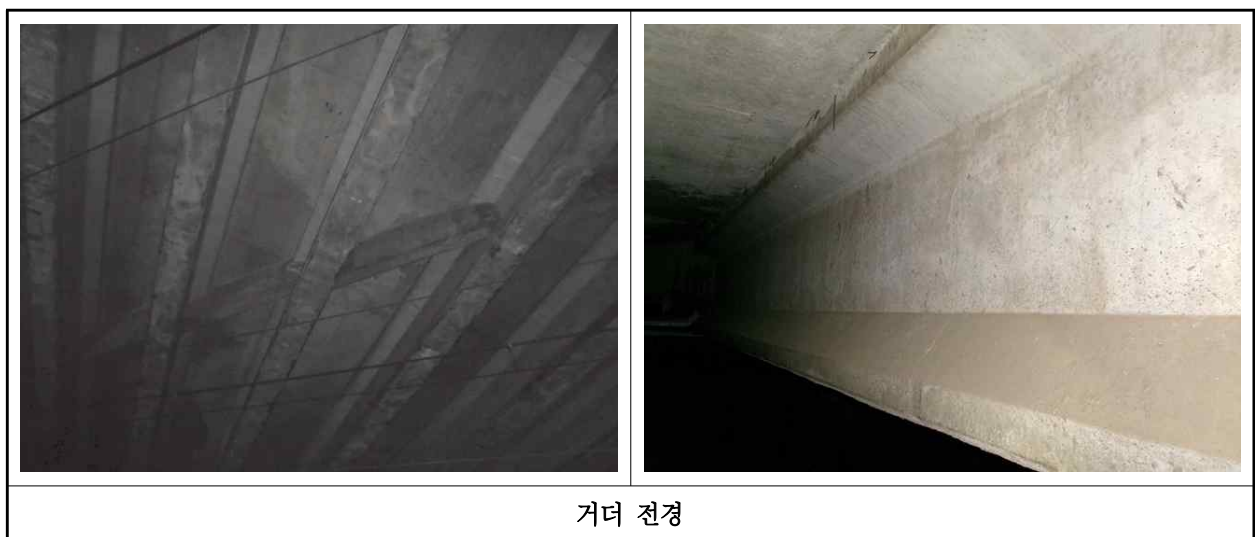
【사진 5.3.4】 거더 전경

- 거더에 대한 현장조사 결과, 단부 파손, 하면 철근노출, 누수흔적 및 백태 등의 손상이 발생한 것으로 조사되었으며, 기 점검이후 신규 손상 발생 및 일부 손상이 진전된 것으로 조사되었다.

- 거더에 발생한 누수흔적 및 백태는 배수관 이음부로의 누수 및 공용년수 증가 등에 의해 발생한 것으로 판단된다.
- 콘크리트 파손 및 철근노출 등의 손상은 거더 단부로의 응력집중, 철근 부식에 따른 팽창압 등에 의한 손상으로 판단된다.
- 기 발생한 손상에 대해서는 시설물의 안전성 및 내구성 확보 차원에서 표면처리, 방청 후 단면보수 등의 보수가 필요한 것으로 판단된다.

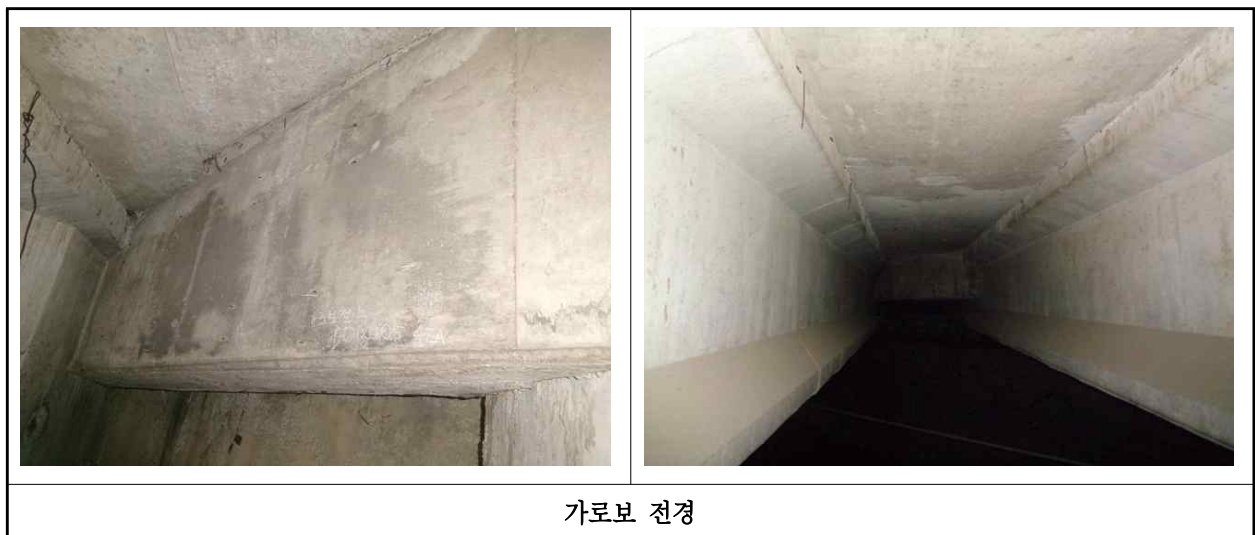
【사진 5.3.6】 가로보 전경

- 가로보에 대한 현장조사 결과, 균열(폭 0.3mm미만), 망상균열, 재료분리 및 철근노출, 공동, 거꾸집 미제거 등의 손상이 발생한 것으로 조사되었다.

- 가로보에 발생한 기 손상은 대부분 시공미흡에 따른 손상으로 피복부족, 다짐부족 등에 따른 손상으로 손상의 진전은 없는 것으로 확인되었으나, 시설물의 내구성 저하방지를 위해 보수를 실시하는 것이 바람직하다.

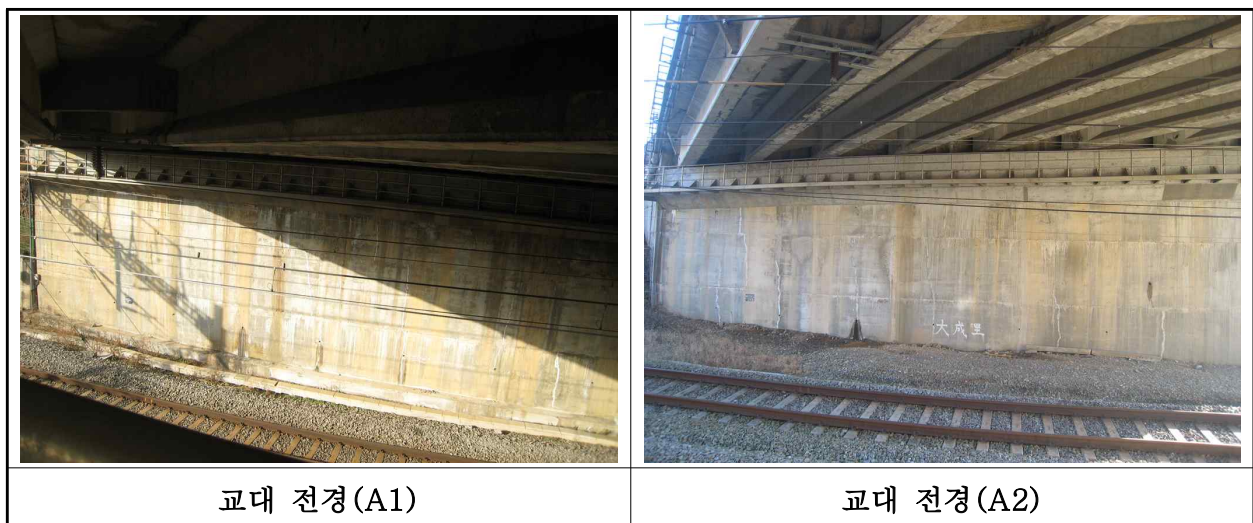
【사진 5.3.8】 교대 전경

- 교대 A1, A2에 대한 현장조사 결과, 균열(0.3mm미만, 이상), 망상균열, 백태, 파손 및 철근노출, 재료분리, 박리, 페콘크리트 퇴적 등의 손상이 조사되었으며, 기 점검이후 신규 손상 발생 및 일부 손상이 진전된 것으로 조사되었다.

- 교대에 조사된 균열(폭 0.3mm미만, 이상)은 초기 건조수축 및 온도변화로 인해 발생되어 일부 폭이 진전된 것으로 확인되었으며, 구조적인 안전성에 문제가 없는 손상으로 판단되나, 내구성 저하방지를 위해 보수를 실시하는 것이 바람직하다.
- 콘크리트 파손 및 철근노출, 재료분리, 백태 등의 손상은 거푸집 조기탈형, 시공미흡, 우수유입, 철근 부식에 따른 팽창압 등에 의한 손상으로 판단되며, 부재의 내구성 확보 및 2차 손상 방지를 위해 표면처리, 단면보수 등의 보수가 필요하다.
- 폐콘크리트 퇴적은 신축이음 교체 공사후 후처리 미흡에 따른 손상으로 교량받침의 거동에 영향을 미치고 있어, 정비를 통한 청소가 필요하다.

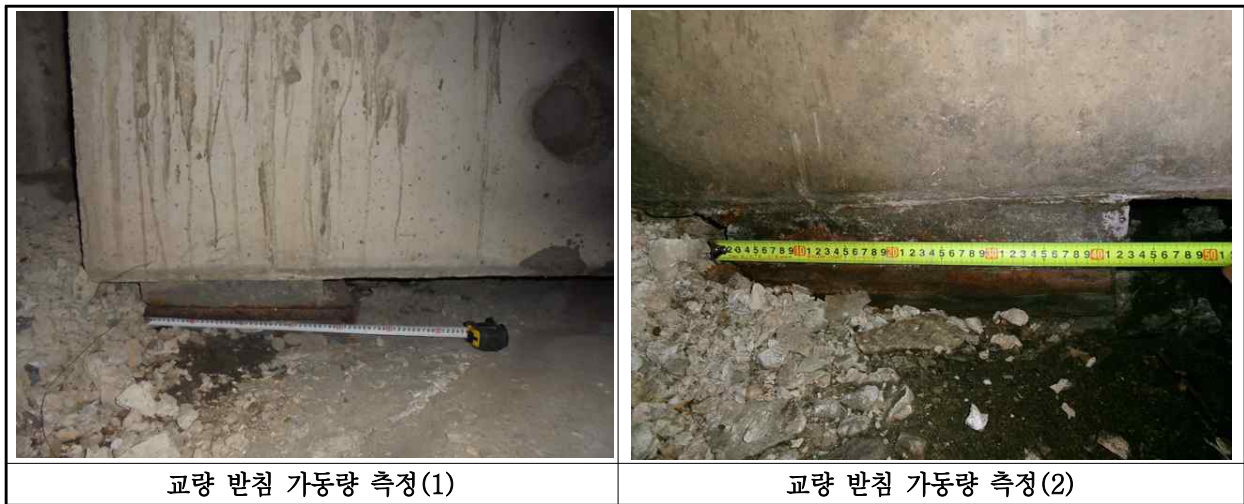
【사진 5.3.13】 교량받침 이동량 측정

- 교량받침은 현재 본체 부식 및 노후화로 인해 가동이 불능상태로 확인되었으며, 받침의 기능성 및 사용성 향상을 위해 교량받침의 교체가 필요한 상태이다.

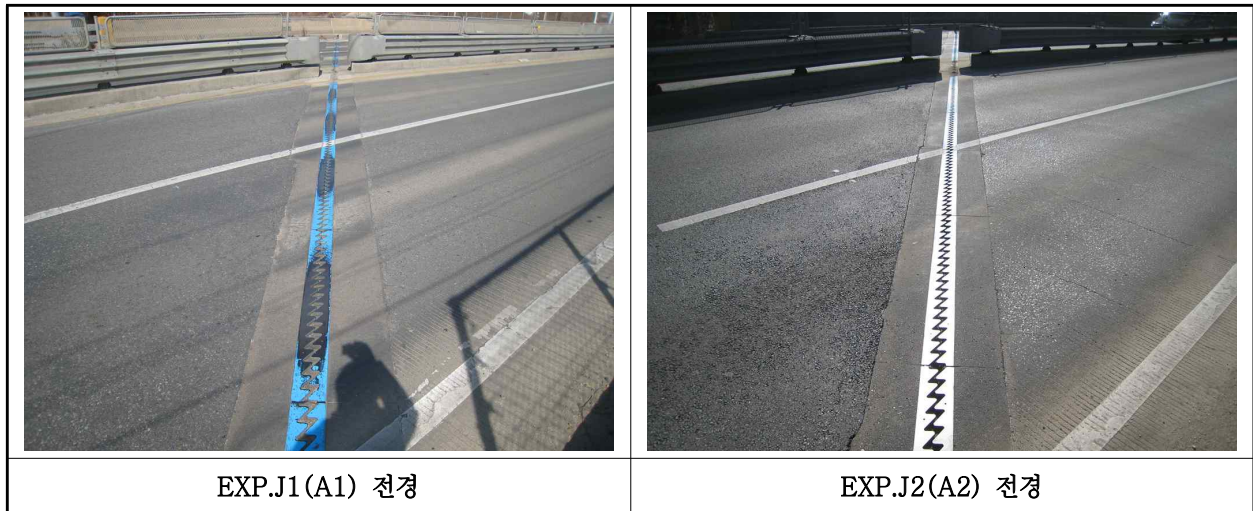
【사진 5.3.14】 신축이음장치 전경

- 신축이음 현장조사 결과, 본체는 양호이며, 후타재 균열이 일부 구간에서 확인되었다.

- 신축이음은 대체로 손상이 없는 양호한 상태이나, 일부 구간에서 경미한 후타재 균열 손상이 발생한 것으로 조사되었으며, 손상부에 대해서는 시급한 보수보다는 주기적인 점검을 통한 손상의 진전여부 확인 등의 유지관리가 요구된다.

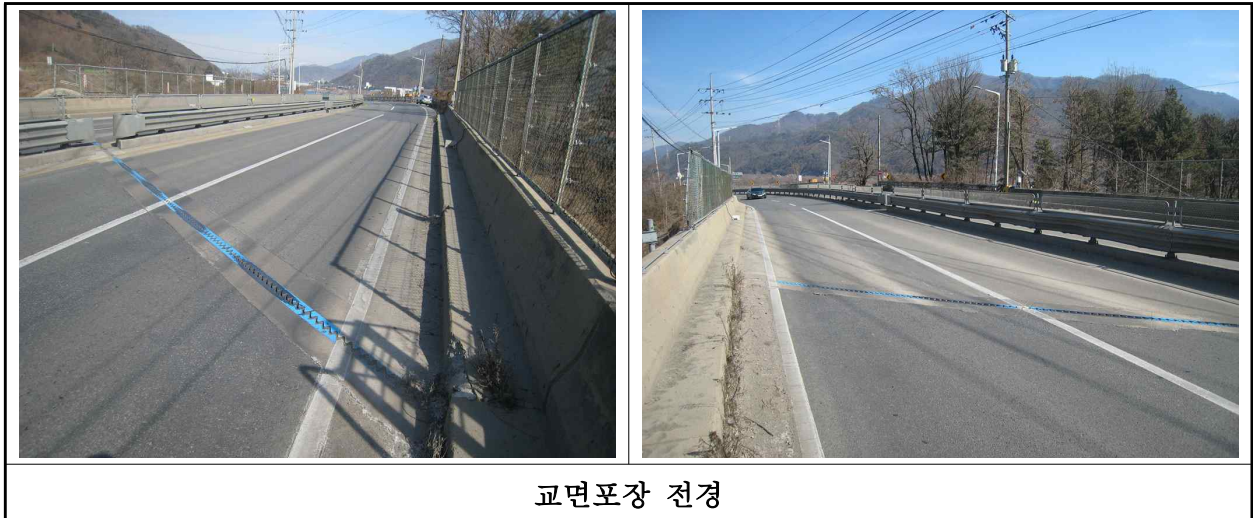
【사진 5.3.17】 교면포장 전경

- 교면포장 현장조사 결과, 전체적인 상태는 양호한 상태이나, 국부적으로 포장부 균열이 조사되었다.

- 교면포장의 현장조사 결과, 국부적으로 포장부 균열이 발생하였으며, 기 발생한 손상은 초기 건조수축, 온도변화, 차량의 운하중 등에 의한 손상으로 판단되며, 주행차량의 안전성 확보 및 2차 손상 발생 방지를 위해 부분보수 및 지속적인 주의관찰이 요구된다.

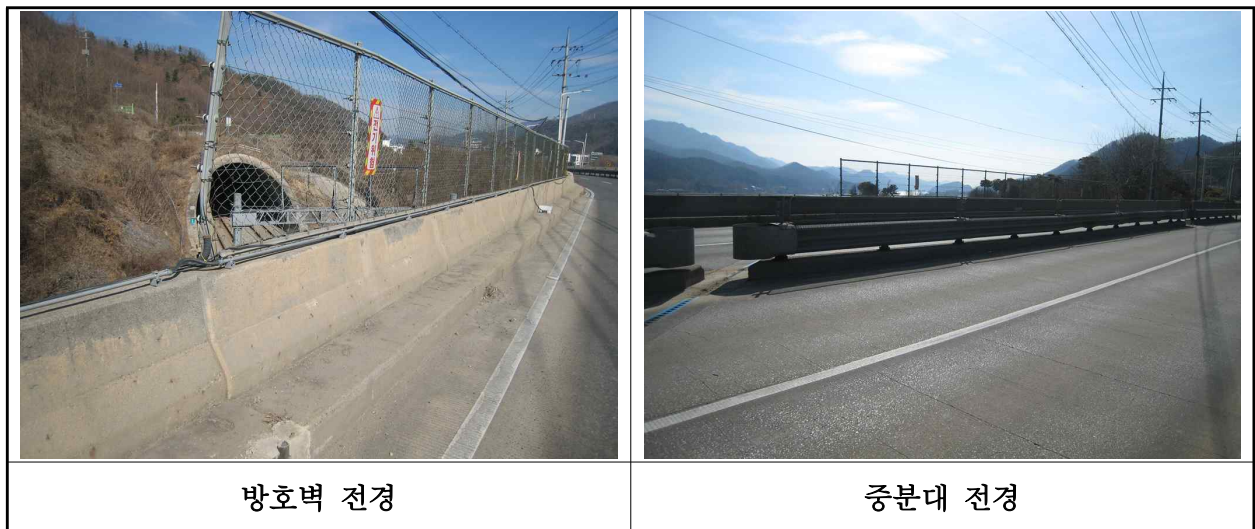
【사진 5.3.21】 방호벽 및 중앙분리대 전경

- 방호벽에 대한 현장조사 결과, 균열(0.3mm미만), 콘크리트 박리 및 철근노출, 철재난간 변형 등이 조사되었다.

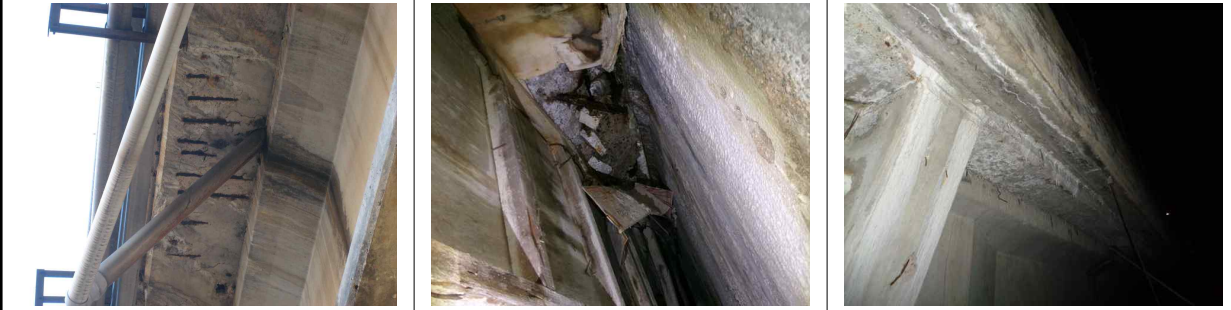
| ① 바닥판 하면 파손 및 철근노출, 백태 - 진전 여부확인 | | |

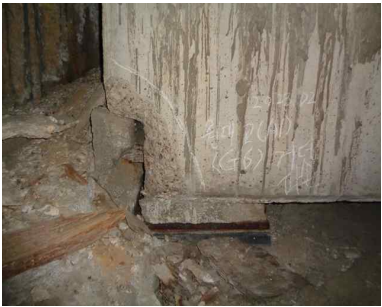
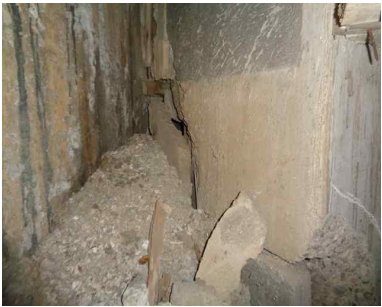
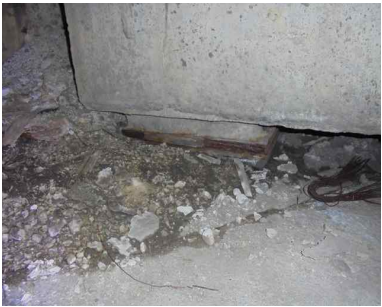
| ② 거더 파손 및 철근노출 - 진전 여부확인 | | ③ 교량받침 받침기능 상실 - 진전 여부확인 |

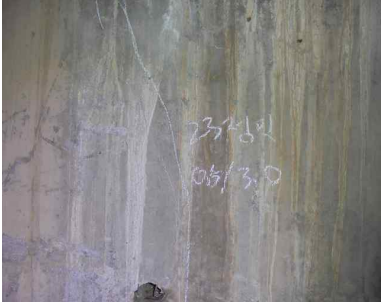
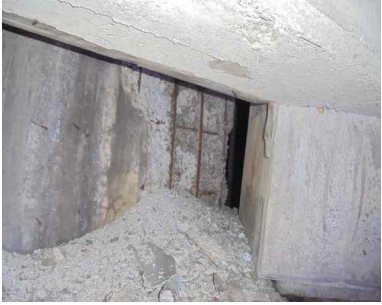
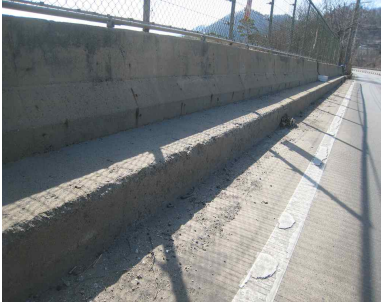
| ④ 하부구조 균열, 파손 및 철근노출 - 진전 여부확인 | | ⑤ 방호벽 박리, 철근노출 등 - 진전 여부확인 |
