## 6. 하색교

### 6.1 시설물의 개요

본 시설물은 국도46호선상의 경기도 가평군 가평읍 하색리에 위치한 3중 도로교량으로서, 총 연장 45.0m, 폭 20.0m로 시공되었으며, 1980년 12월에 준공되어 약 43년이 경과된 시설물이다.

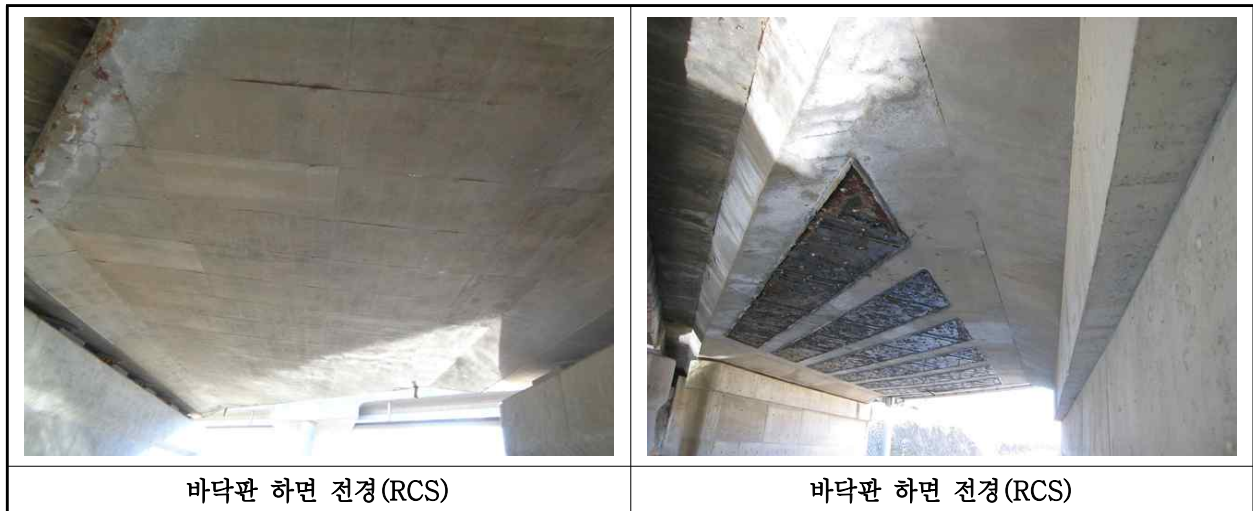
바닥판 하면 전경(RCS)

| 구분 | 정밀안전점검 결과 | 비고 |
|---|---|---|
| 바닥판하면 | <p>■ 외관조사 결과, 폭 0.3mm 내·외의 균열, 망상균열 및 백태, 재료분리, 철근노출, 층분리 등의 손상이 조사되었다. 조사된 손상들 중 폭 0.3mm 내·외의 균열은 건조수축 및 온도변화, 망상균열 및 백태는 수분유입으로 인한 비구조적인 손상으로서, 손상 정도는 경미하나, 내구성 확보차원에서 표면보수를 실시하고, 재료분리는 다짐불량으로 인한 손상으로 단면보수가 요구된다. 강관보강부 부식은 장기공용으로 인한 손상으로 녹제거 후 도장보수가 필요하며, 철근노출 및 층분리는 피복부족 및 수분유입 등이 원인으로, 내구성 확보 및 내구성 저하 방지를 위한 철근방청이 포함된 단면복구공법의 적용이 요구된다.</p> | |

| 구 분 | 손상내용 | 보수방안 | 손상물량 | | 보수물량 | | 단가<br>(천원) | 개략공사비<br>(천원) | 우선<br>순위 |
|---|---|---|---|---|---|---|---|---|---|
| 바닥판<br>하면 | 균열(0.3mm미만) | 균열표면보수 | 11.0 | m | 4.13 | m² | 20 | 83 | 3 |
| | 균열부 백태 | 균열표면보수 | 0.05 | m | 0.02 | m | 20 | 0 | 3 |
| | 망상균열 및 백태 | 표면보수 | 1.50 | m² | 2.25 | m² | 60 | 135 | 2 |
| | 강판보강보 부식 | 도장보수 | 24 | m² | 36.00 | m² | 50 | 1,800 | 2 |

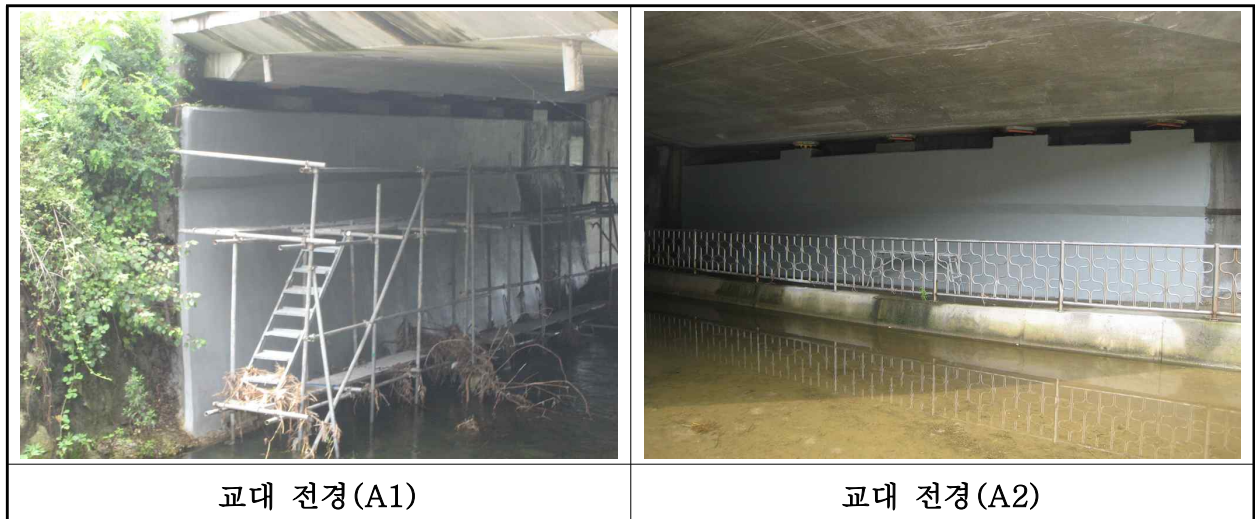
【사진 6.3.4】 교대 전경

| 구분 | 정밀안전점검 결과 | 비고 |
|---|---|---|
| 교대 | <p>■ 교대는 상부구조에서 전달되는 하중과 토압을 지지하는 옹벽 구조물이며 상부구조에 직접적인 영향을 미치므로 콘크리트 구조의 손상 및 기초지반의 침하, 변형, 활동에 유의하여 점검을 시행하였다.</p> <p>■ 외관조사 결과, 폭 0.3mm내·외의 균열, 균열부 백태, 박락, 재료분리, 파손, 철근노출, 표면박리, 녹물오염, 침식 등의 손상이 조사되었다. 폭 0.3mm 내·외의 균열, 균열부 백태는 건조수축 및 온도변화가 원인이되는 비구조적 손상으로서, 손상 정도는 경미하나, 내구성 확보 차원에서 표면보수 및 주입보수를 실시하고 파손, 철근노출, 재료분리는 피복두께 부족, 다짐불량, 외부충격 등의 원인으로 손상 증대 방지 및 내구성 확보를 위해 손상에 따른 단면(방청)보수, 단면보수가 요구된다. 침식은 유수의 의한 손상으로 판단되며, 녹물오염은 균열부 우수유입으로 인한 손상으로 판단되어 단면보수가 요구된다.</p> | |

| 구 분 | 손상내용 | 보수방안 | 손상물량 | | 보수물량 | | 단가<br>(천원) | 개략공사비<br>(천원) | 우선<br>순위 |
|---|---|---|---|---|---|---|---|---|---|
| 교대 | 균열(0.3mm미만) | 균열표면보수 | 1.20 | m | 0.45 | m² | 20 | 9 | 3 |
| | 균열(0.3mm이상) | 주입보수 | 3.00 | m | 4.50 | m | 50 | 225 | 1 |
| | 누수 및 백태 | 표면보수 | 12.72 | m | 19.08 | m | 60 | 1,145 | 2 |

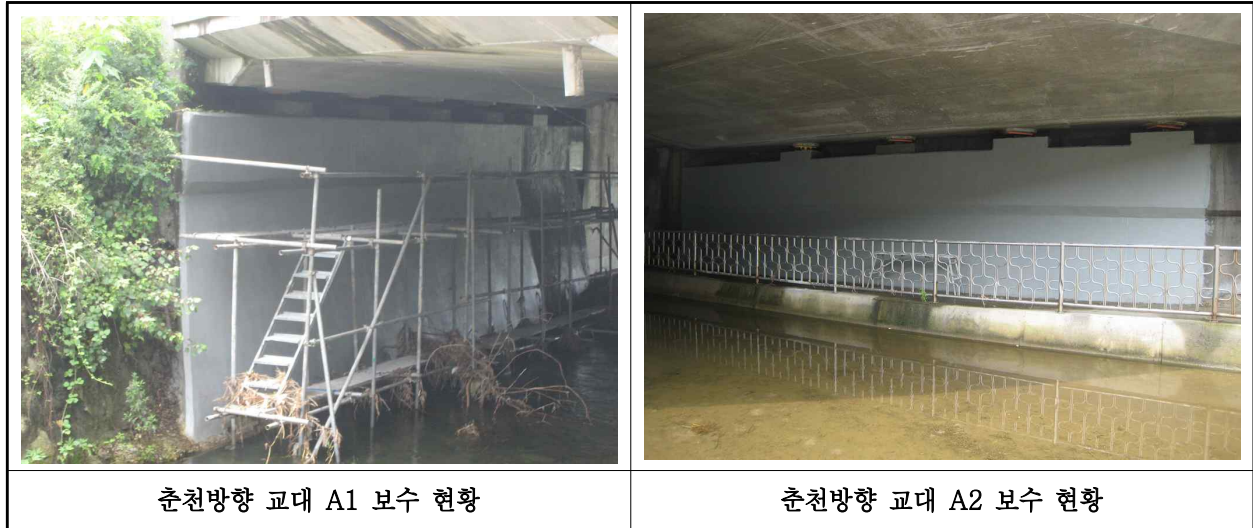
【사진 6.3.5】 교대 손상현황(계속)

| 서울방향 교대 A2 파손( $0.5 \times 0.5$ ) | 서울방향 교대 A2 누수 및 백태( $1.0 \times 9.0$ ) |

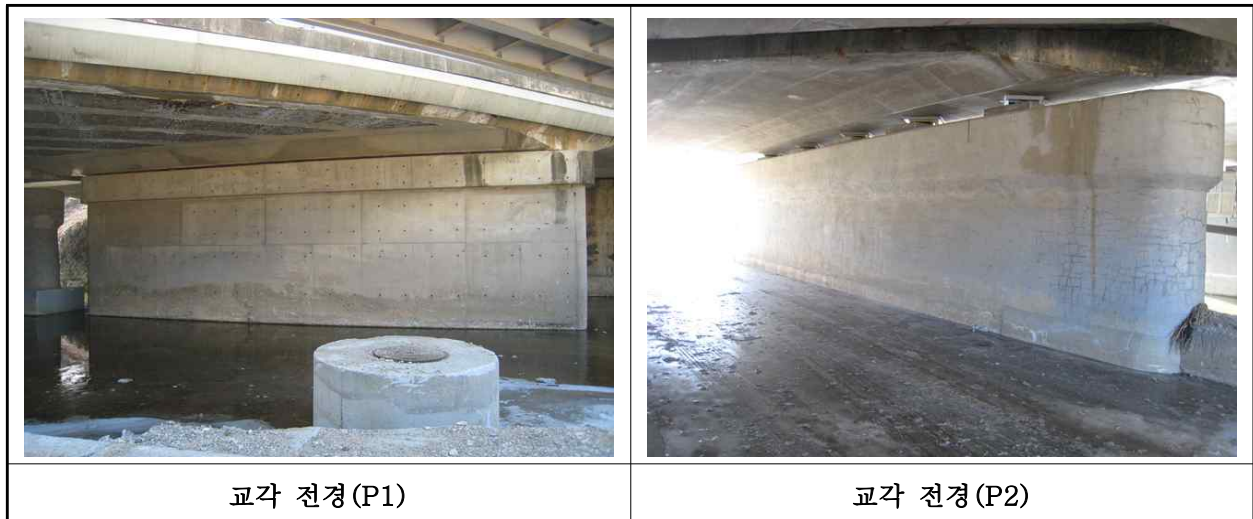
【사진 6.3.6】 교각 전경

| 구분 | 정밀안전점검 결과 | 비고 |
|---|---|---|
| 교각 | <p>■ 외관조사 결과, 폭 0.3mm내·외의 균열, 재료분리, 파손, 침식 등의 손상이 조사되었다. 폭 0.3mm내·외의 균열, 망상균열은 건조수축 및 온도변화에 의한 손상으로 손상 정도에 따라 표면보수 및 주입보수가 요구되며, 철근노출은 피복부족 으로 인한 손상이므로 철근방청이 포함된 단면복구공법의 적용이 요구된다. 재료분리는 다짐불량이 원인이며 침식은 유수의 의한 손상으로 판단되며, 단면보수가 필요하다.</p> | |

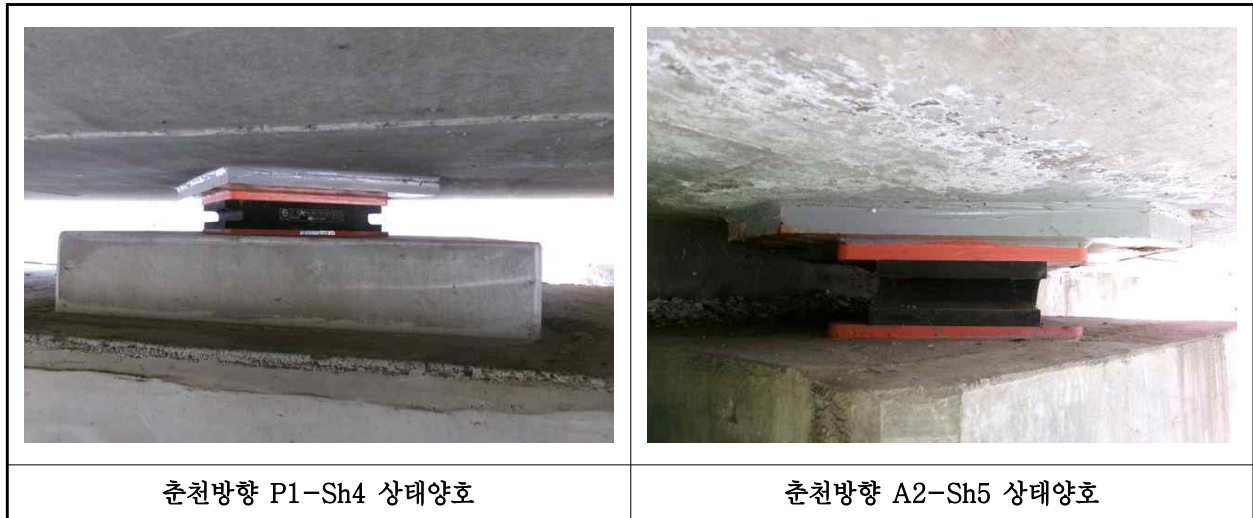
【사진 6.3.9】 교량받침 손상현황

| 구분 | 정밀안전점검 결과 | 비고 |
|---|---|---|
| 교량받침 | <p>■ 본 교량의 교량받침은 탄성받침으로 20개소가 설치되어 있으며, 고정단 1개소, 일방향 가동단 7개소, 양방향 가동단 12개소로 구성되어있다. 본 교량의 교량받침은 온도에 따른 이동량 또한 계산 여유량에 비해 적정하여 기능 유지에는 문제가 없을 것으로 판단된다. 외관조사결과 받침상태는 양호한 것으로 확인되었다.</p> <p>■ 연단거리 측정 결과, 측정개소 20개소중 교대의 10개소의 실측 연단거리가 계산 연단거리에 부족한 것으로 측정되어 도로교설계기준을 만족하지 못한 것으로 검토되었다. 탄성받침 교체 전의 연단거리는 확보되는 것으로 확인되어, 탄성받침 교체에 따른 제원 변화로 인해 연단거리가 부족한 것으로 판단되었으며, 연단거리 부족으로 인한 교좌면의 전단파괴 등의 손상이 발생할 수 있으므로 정기적인 점검을 통한 유지관리가 필요하다.</p> | |

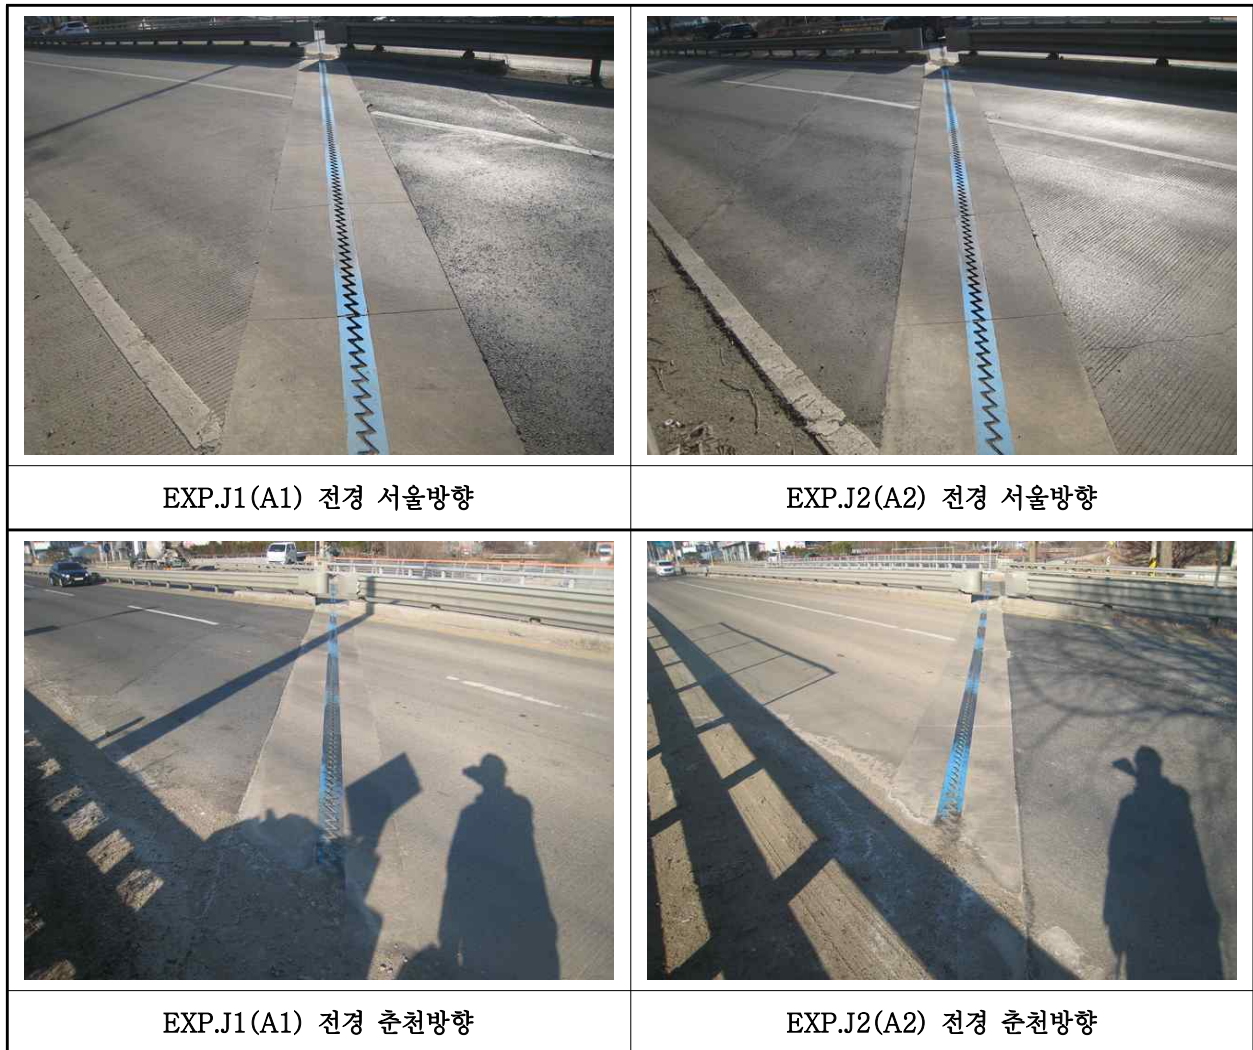
【사진 6.3.12】 신축이음장치 전경

| 구분 | 정밀안전점검 결과 | 비고 |
|---|---|---|
| 신축이음장치 | <p>■ 신축이음장치는 강핑거 조인트 형식으로 외관조사 결과, 후타재 균열, 유간 토사퇴적, 등의 손상이 조사되었다. 건조수축에 의한 후타재 균열 은 차량주행성에 미치는 영향은 경미할 것으로 판단되어 주의관찰 중 손상확대 여부에 따라 일시에 보수하는 것이 바람직하며, 유간 토사퇴적은 공용간 차량통행, 토사유입으로 일반적으로 관찰되는 손상으로써 신축거동상에 따른 문제를 미연에 방지하고자 주기적으로 고압세척을 통한 유지관리가 요구된다.</p> | |

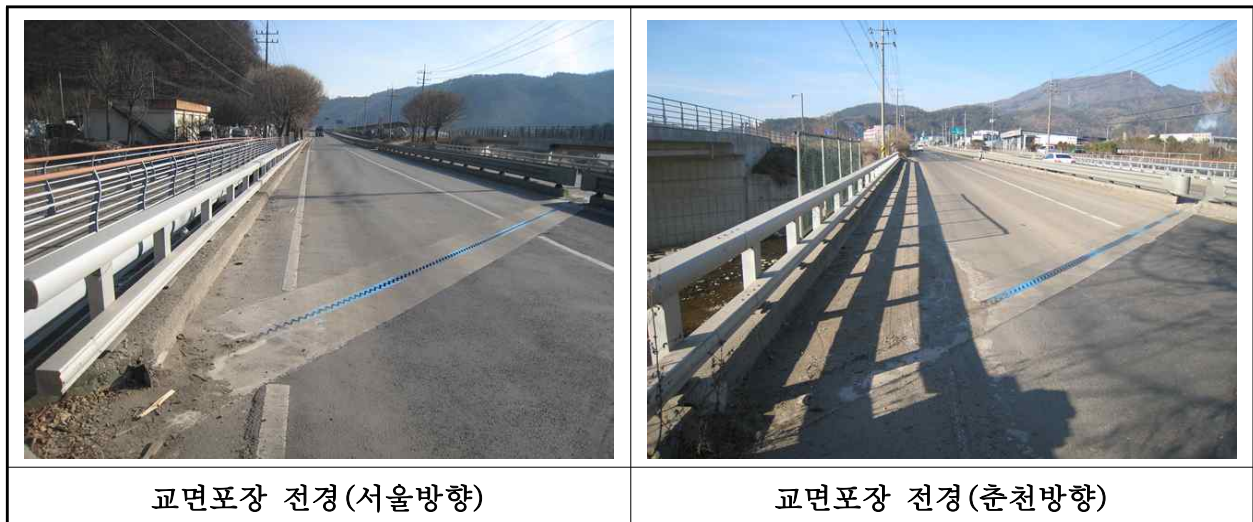
【사진 6.3.15】 교면포장 전경

| 구분 | 정밀안전점검 결과 | 비고 |
|---|---|---|
| 교면포장 | <p>■ 교면포장은 교통하중에 따른 물리적 영향과 기상작용 및 제설제에 따른 화학적 영향에 따라 열화 되며, 손상이 발생함에 따라 그 범위와 정도가 급속하게 확산되는 특성이 있다. 또한 재료, 시공품질, 외부 환경과 유지관리에 따라 포장의 수명은 크게 달라질 수 있다.</p> <p>■ 하색교의 교면포장은 콘크리트 포장으로 시공되어 있으며, 외관조사 결과, 토사퇴적, 폭 0.3mm미만의 균열, 망상균열 등의 손상이 조사되었으며, 망상균열은 건조수축 및 온도변화에 의한 손상으로 판단되며, 토사퇴적은 차량의 빈번한 교량통행으로 인하여 발생된 손상으로 판단된다. 폭 0.3mm미만의 균열, 망상균열은 주의관찰, 토사퇴적은 교량에 대한 내구성 저하와는 상관없이 없지만, 도로 미관을 훼손하며, 배수구 막힘을 초래할 수 있으므로 청소가 필요하다.</p> | |

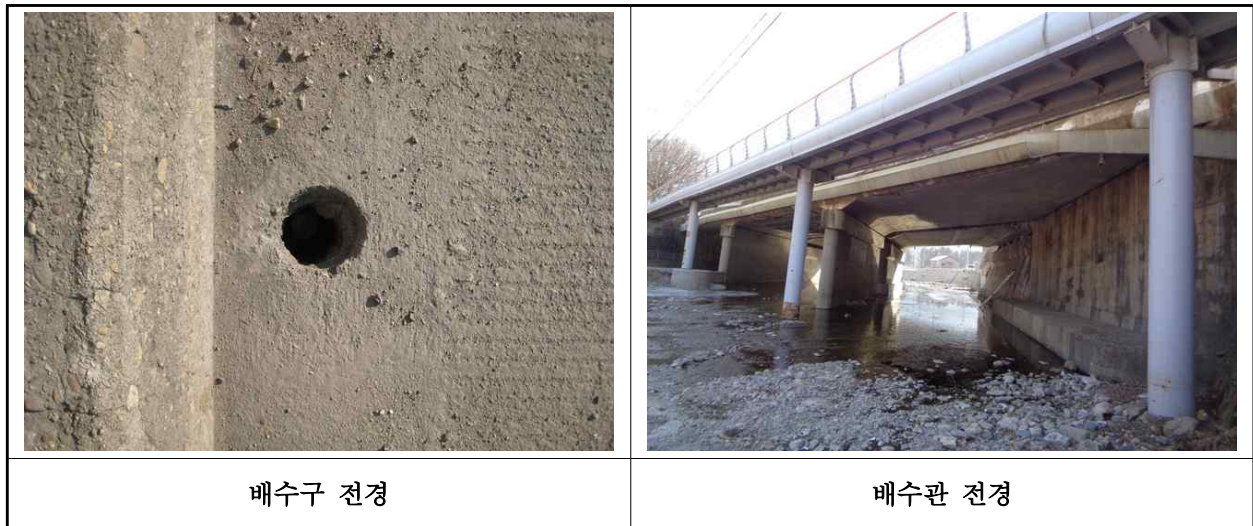
【사진 6.3.17】 배수시설 전경

| 구분 | 정밀안전점검 결과 | 비고 |
|---|---|---|
| 배수시설 | <p>■ 배수시설은 우수 유입에 의한 열화방지를 위해 일정한 곳으로 물을 배출하기 위한 시설로서, 배수시설은 각각의 경간 상부에 설치된 배수구와 교대 및 교각에 설치된 배수관을 통하여 하부로 배수되도록 설치되어 있다.</p> <p>■ 외관조사 결과, 배수구 막힘, 배수관 탈락 등의 손상이 조사되었다. 배수구 막힘은 차량통행 등으로 이물질 및 토사가 유입되어 퇴적되어 있는 상태로 청소가 필요하며, 배수관 탈락은 공용중 외부충격에 의해 발생한 손상으로 판단된다. 배수관 탈락으로 인해 백태, 강판보강부 부식 등의 손상이 발생하는 것으로 판단되며 배수관 재설치가 요구된다.</p> | |

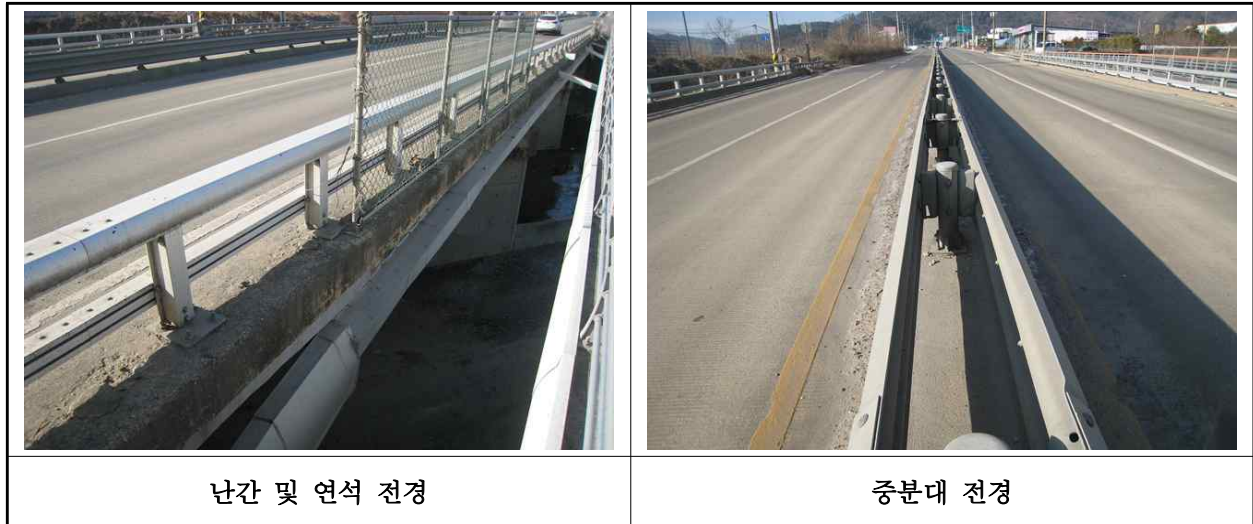
【사진 6.3.19】 난간 및 연석 전경

| 구분 | 정밀안전점검 결과 | 비고 |
|---|---|---|
| 난간 및 연석 | <p>■ 본 교량의 난간 및 연석은 안전지주를 갖는 2단 난간형 알루미늄 가드레일이 설치되어있다.</p> <p>■ 외관조사 결과, 연석 표면박리 등의 손상이 조사되었다. 조사된 손상인 연석 표면박리는 외기 환경적 영향, 재설제로 인한 손상으로 발생한 것으로 조사되었으며, 연석균열은 초기시공시 건조수축으로 인한 손상으로 판단된다. 연석 표면박리는 단면복구 연석균열은 주입보수 하는 것이 바람직하다.</p> | |
