# 1. 탐선교

### 1.1 시설물의 개요

본 시설물은 국도 37호선에 위치한 총 연장 50.0m, 폭 9.5m의 3중 도로교량으로서, 행정구역상 경기도 가평군 설악면 선촌리에 위치하며, 1984년 01월에 준공되어 약 39년 동안 공용 중이다. 교량형식은 슬래브(R.C SLAB)형식으로 구성되어 있다.

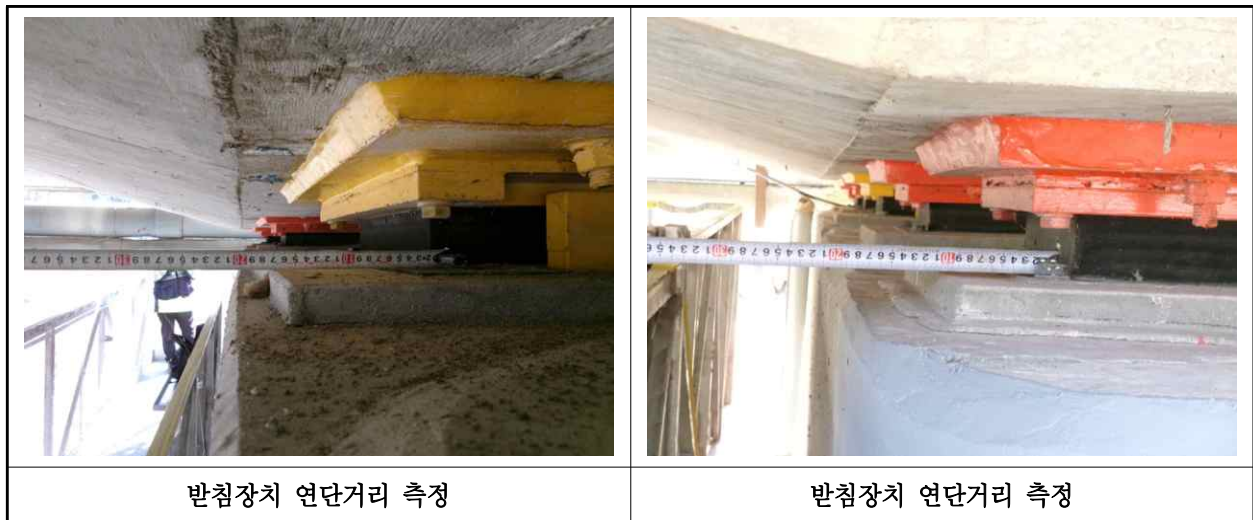
받침장치 연단거리 측정

- 교대 및 교각의 교좌면은 상부구조로부터 집중하중을 받는 부위이고, 지진시에는 큰 수평력이 작용하는 곳이다. 연단거리가 짧으면 고정단에서는 콘크리트 구체 또는 교량받침이 파손될 수 있고, 가동단에서는 최악의 경우 받침이 벗어나 거더가 낙하할 수도 있다.
- 상부구조의 길이에 따라 ‘도로교설계기준(2009, 국토교통부)’에서는 최소값을 규정하고 있다.

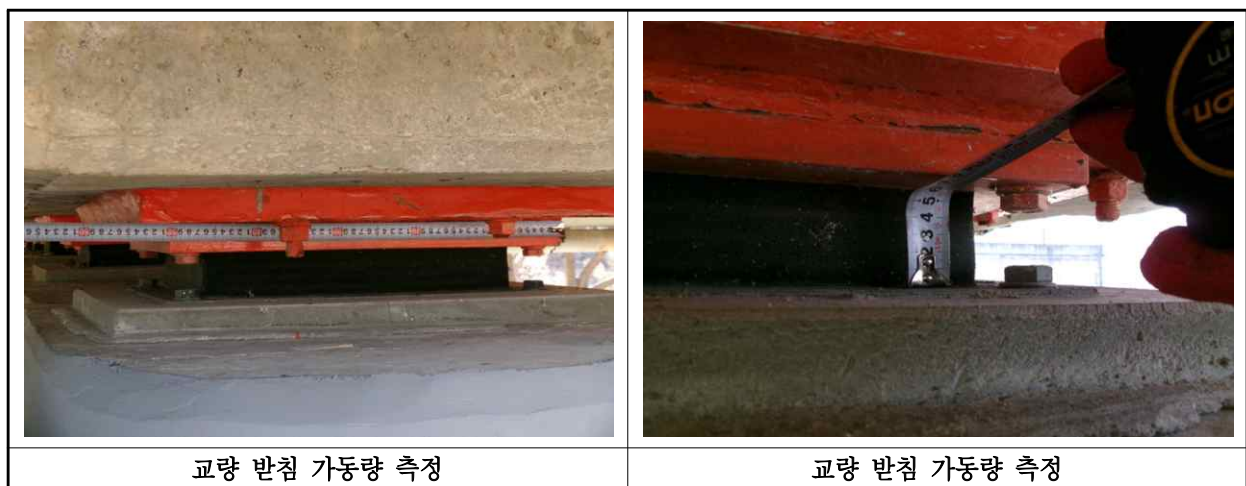
【사진 1.3.15】 교량받침 이동량 측정

가동받침은 상부구조의 온도변화, 처짐 콘크리트의 크리프 및 건조수축 등에 의해 생기는 이동량에 대해서 여유를 가져야 한다.

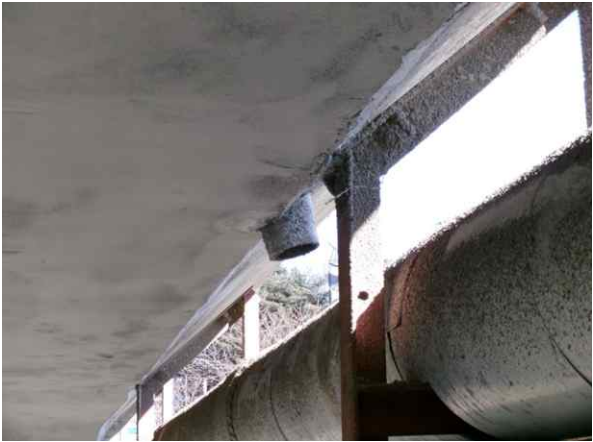
| 구분 | 정밀점검 결과 | 비고 |
|---|---|---|
| 배수시설 | <ul style="list-style-type: none"> <li>■ 배수시설은 교면의 물고임에 따른 차량 사고방지 및 물유입에 따른 부식방지를 위해 일정한 곳으로 물을 배출하기 위한 시설로서, 외관조사 결과 배수구 막힘 등의 손상이 조사되었다.</li> <li>■ 교면포장부에 배수구 막힘 6개소가 발생한 상태로 차량통행에 의해 토사가 퇴적되고 식생이 발생한 상태이다. 배수구 막힘은 청소가 필요할 것으로 판단된다.</li> </ul> | |

| 배수시설 S1 배수구 막힘 | 배수시설 배수관 상태양호 |

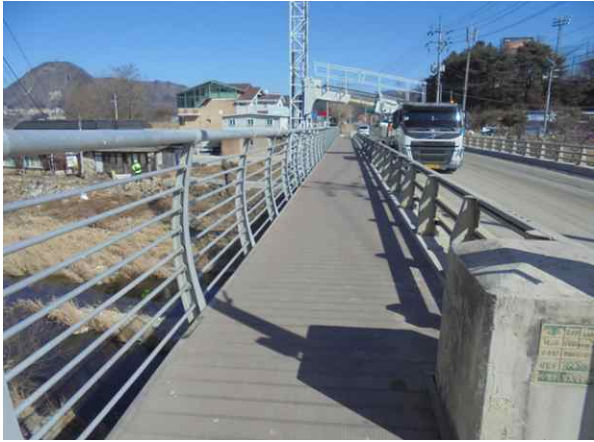
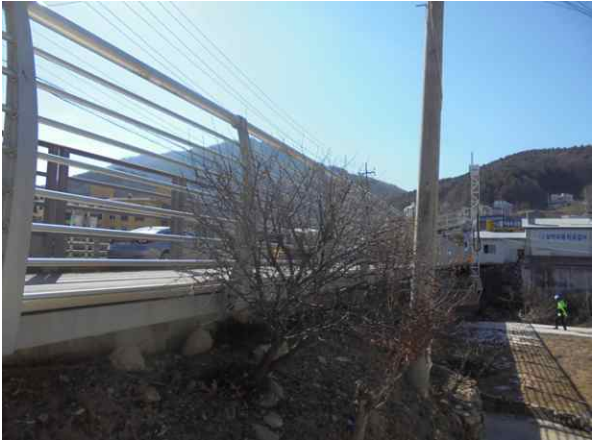
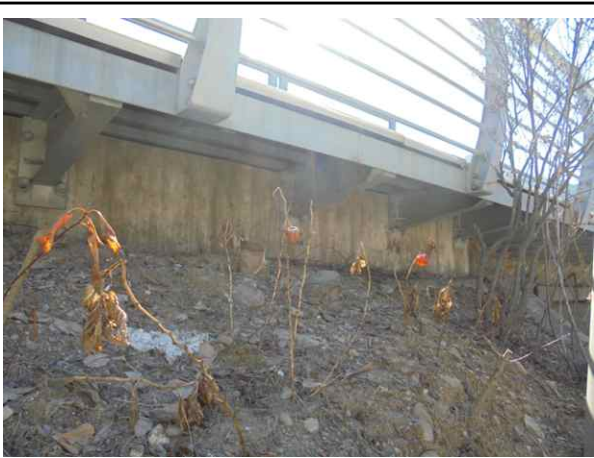
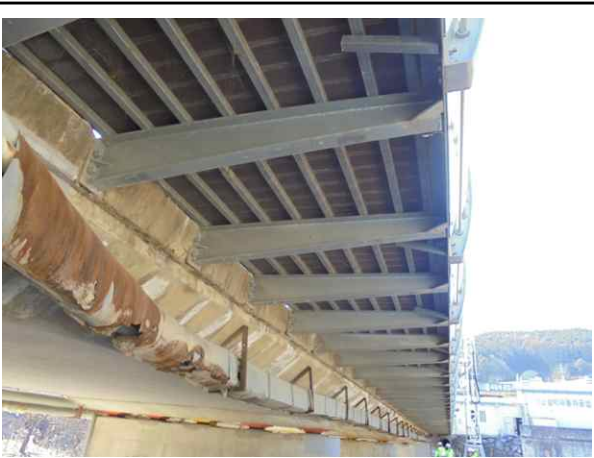
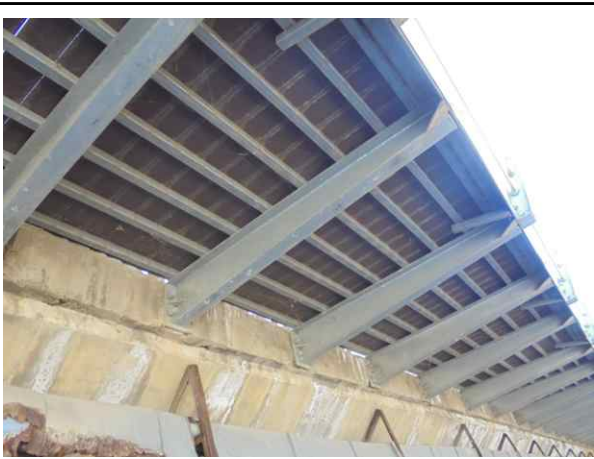
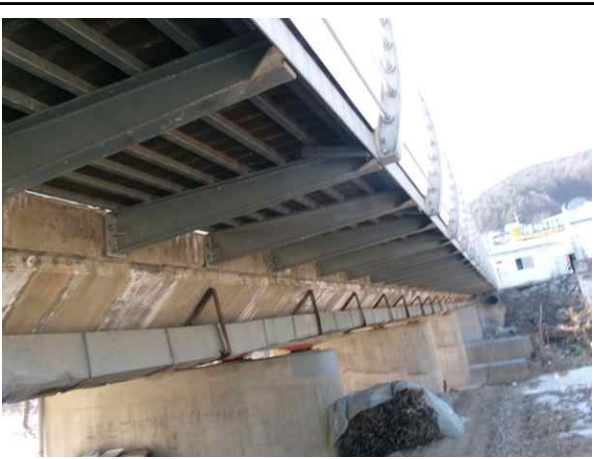
【사진 1.3.24】 난간 및 연석 손상현황

| <p>보도부 상태양호</p> | <p>보도부 상태양호</p> |
