# 1. 소석교

## 1.1 시설물의 개요

본 시설물은 국도46호선상의 경기도 가평군 청평면 대성리에 위치한 3중 도로교량으로 총 연장 50.0m, 폭 10.5m의 PSCI로 시공되었으며, 1994년 12월에 준공되어 약 29년이 경과된 시설물이다.

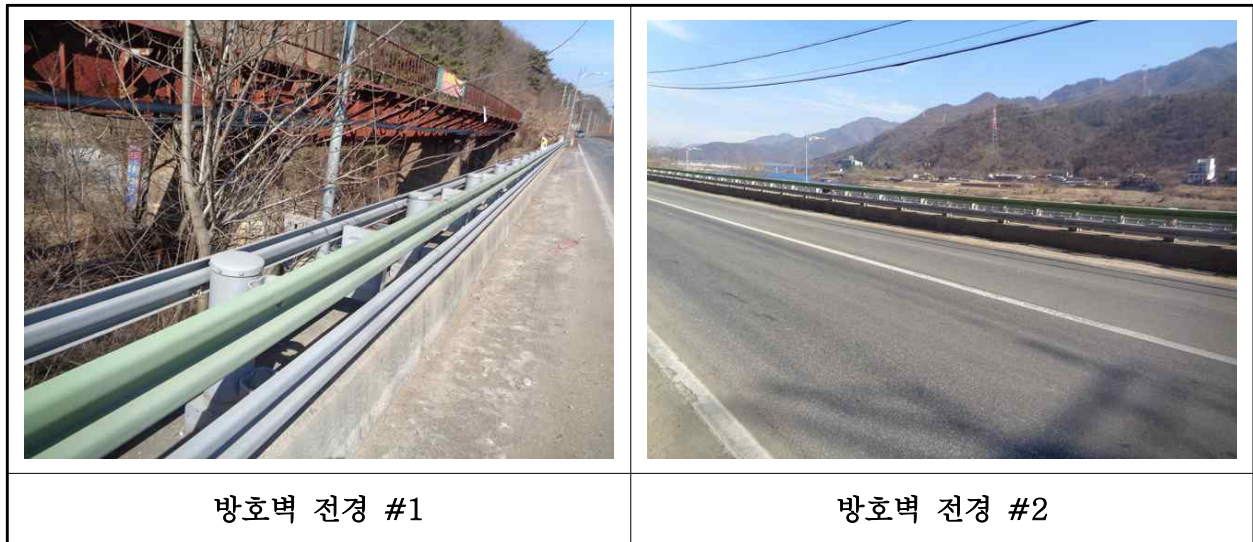
【사진 1.3.23】 방호벽 전경

- 방호벽에 대한 현장조사 결과, 기존 손상인 균열(0.3mm미만), 갈라짐(균열파손), 교량설명판 망실이 조사되었다.

- 방호벽에 발생한 균열(폭0.3mm미만), 갈라짐(균열파손), 교량설명판 망실의 경우 건조수축, 열화 등에 의한 손상으로 구조적인 손상은 아닌 것으로 판단되며, 내구성 확보차원의 단면보수 및 표면처리 등의 보수를 실시하는 것이 바람직하다.

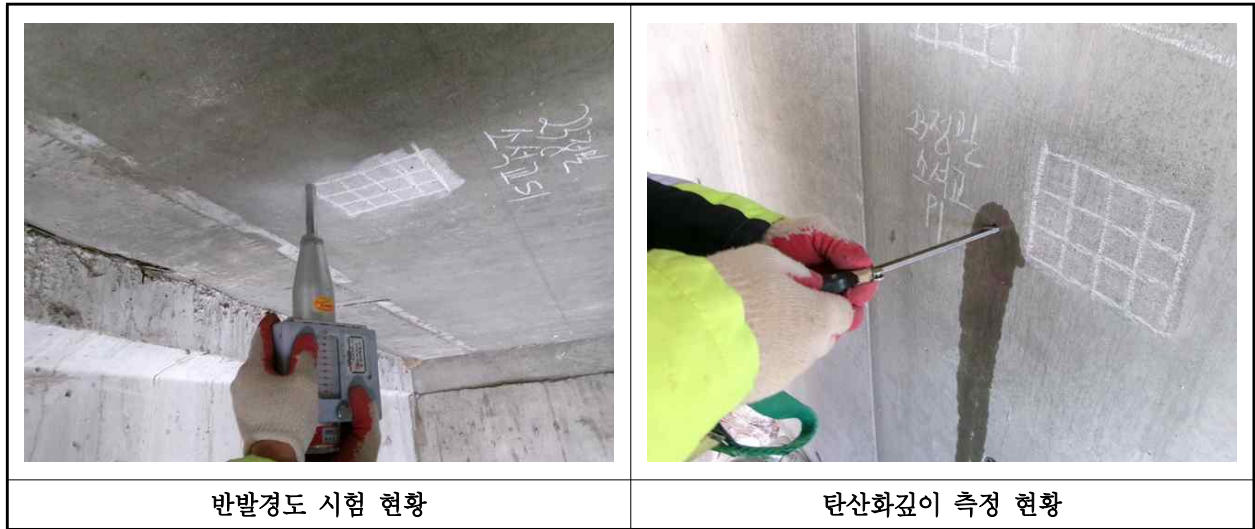
【사진 1.4.1】 콘크리트 내구성조사 현황

대상 구조물에 대한 재료시험은 도보로 접근이 가능한 위치를 우선적으로 실시하였으며, 도보로 접근이 가능하지 못한 부위는 점검차 등을 이용하여 접근 후 시험을 실시하였다. 교량의 바닥판하면, 거더의 경우 전반적으로 양호한 상태이기 때문에 건전부에서 각 1회씩 실시하였고, 교각에서 건전부, 비건전부 각 1회씩 2회 실시 하였다. 기존에 실시한 부위는 주변 및 미실시한 부재를 중심으로 실시하여 차후 점검 및 진단 비교·평가를 목적으로 하였다.
