# 1. 원대교

## 1.1 시설물의 개요

본 시설물은 국도46호선상의 경기도 가평군 청평면 대성리에 위치한 3중 도로교량으로서, 총 연장 25.0m, 폭 18.5m로 시공되었으며, 1987년 12월에 준공되어 약 36년이 경과된 시설물이다.

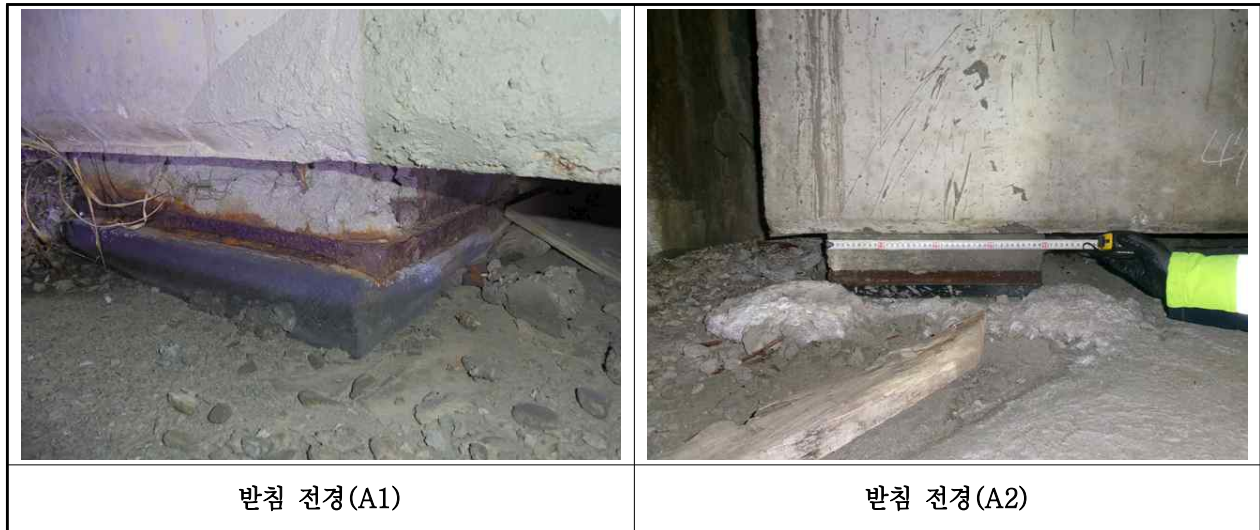
【사진 1.3.10】 교량받침 전경

- 교량받침에 대한 현장조사 결과, 받침부식 및 기능상실, 하부 고무재 들뜸 등의 손상이 발생한 것으로 조사되었다.

- 교량받침에 발생한 받침의 기능상실은 받침의 기능인 상부구조의 신축거동을 할수 없는 상태를 말하며, 손상의 원인은 공용년수 증가로 인한 본체의 부식 및 노후화로 판단된다. 따라서 교량받침의 기능성 및 사용성 향상을 위한 교량받침의 교체가 필요한 것으로 판단된다.

- 교량받침은 현재 본체 부식 및 노후화로 인해 가동이 불능상태로 확인되었으며, 받침의 기능성 및 사용성 향상을 위해 교량받침의 교체가 필요한 상태이다.
