# 1. 하색교

## 1.1 시설물의 개요

본 시설물은 국도46호선상의 경기도 가평군 가평읍 하색리에 위치한 3중 도로교량으로서, 총 연장 45.0m, 폭 20.0m로 시공되었으며, 1980년 12월에 준공되어 약 43년이 경과된 시설물이다.

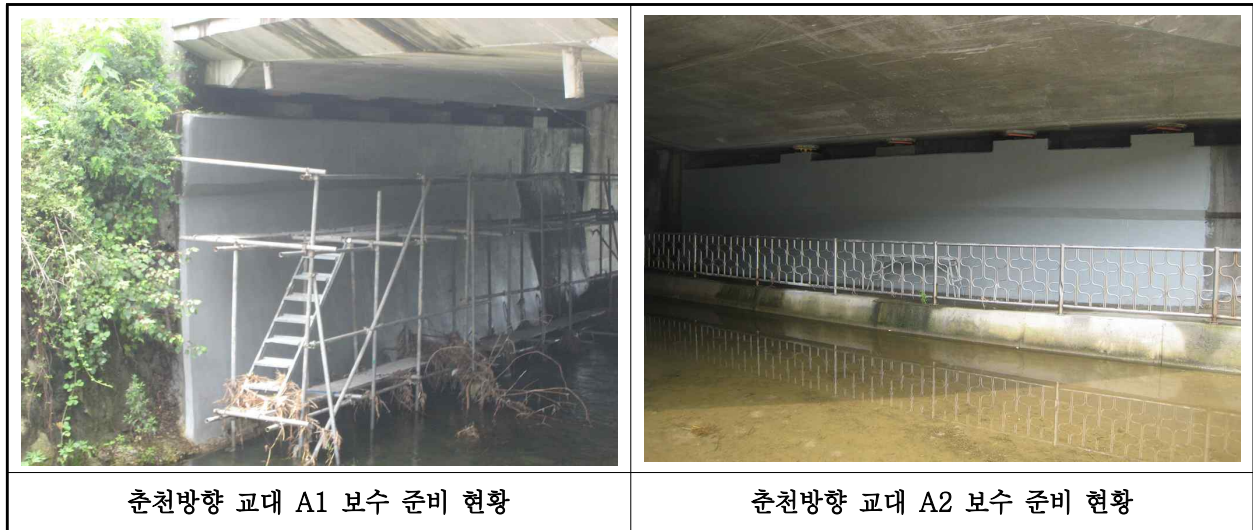
【사진 1.3.5】교대 손상현황(계속)

| 구분 | 정밀안전점검 결과 | 비고 |
|---|---|---|
| 교대 | <p>■ 교대는 상부구조에서 전달되는 하중과 토압을 지지하는 옹벽 구조물이며 상부구조에 직접적인 영향을 미치므로 콘크리트 구조의 손상 및 기초지반의 침하, 변형, 활동에 유의하여 점검을 시행하였다.</p> <p>■ 외관조사 결과, 폭 0.3mm내·외의 균열, 균열부 백태, 박락, 재료분리, 파손, 철근노출, 표면박리, 녹물오염, 침식 등의 손상이 조사되었다. 폭 0.3mm 내·외의 균열, 균열부 백태는 건조수축 및 온도변화가 원인이되는 비구조적 손상으로서, 손상 정도는 경미하나, 내구성 확보 차원에서 표면보수 및 주입보수를 실시하고 파손, 철근노출, 재료분리는 피복두께 부족, 다짐불량, 외부충격 등의 원인으로 손상 증대 방지 및 내구성 확보를 위해 손상에 따른 단면(방청)보수, 단면보수가 요구된다. 침식은 유수의 의한 손상으로 판단되며, 녹물오염은 균열부 우수유입으로 인한 손상으로 판단되어 단면보수가 요구된다.</p> | |

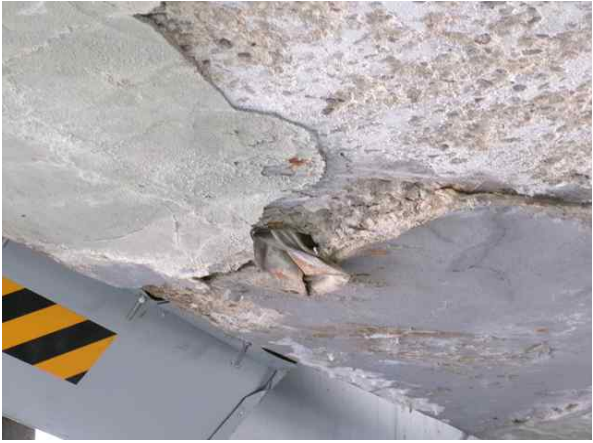
| 서울방향 배수시설 S2 배수구 막힘(1EA) | 서울방향 배수시설 S3 배수관 파손(1EA) |

| 구분 | 정밀안전점검 결과 | 비고 |
|---|---|---|
| 배수시설 | <p>■ 배수시설은 우수 유입에 의한 열화방지를 위해 일정한 곳으로 물을 배출하기 위한 시설로서, 배수시설은 각각의 경간 상부에 설치된 배수구와 교대 및 교각에 설치된 배수관을 통하여 하부로 배수되도록 설치되어 있다.</p> <p>■ 외관조사 결과, 배수구 막힘, 배수관 탈락 등의 손상이 조사되었다. 배수구 막힘은 차량통행 등으로 이물질 및 토사가 유입되어 퇴적되어 있는 상태로 청소가 필요하며, 배수관 탈락은 공용중 외부충격에 의해 발생한 손상으로 판단된다. 배수관 탈락으로 인해 백태, 강판보강부 부식 등의 손상이 발생하는 것으로 판단되며 배수관 재설치가 요구된다.</p> | |
