| | | | 발 주 처<br>의정부북로관리사무소 |
| | | | 에 지 영<br>국도46호선 마치고(하동) 4개소<br>경원안전점검구역 |

# ID: 창현교(상)바닥판 상면 (S2) 외관조사망도

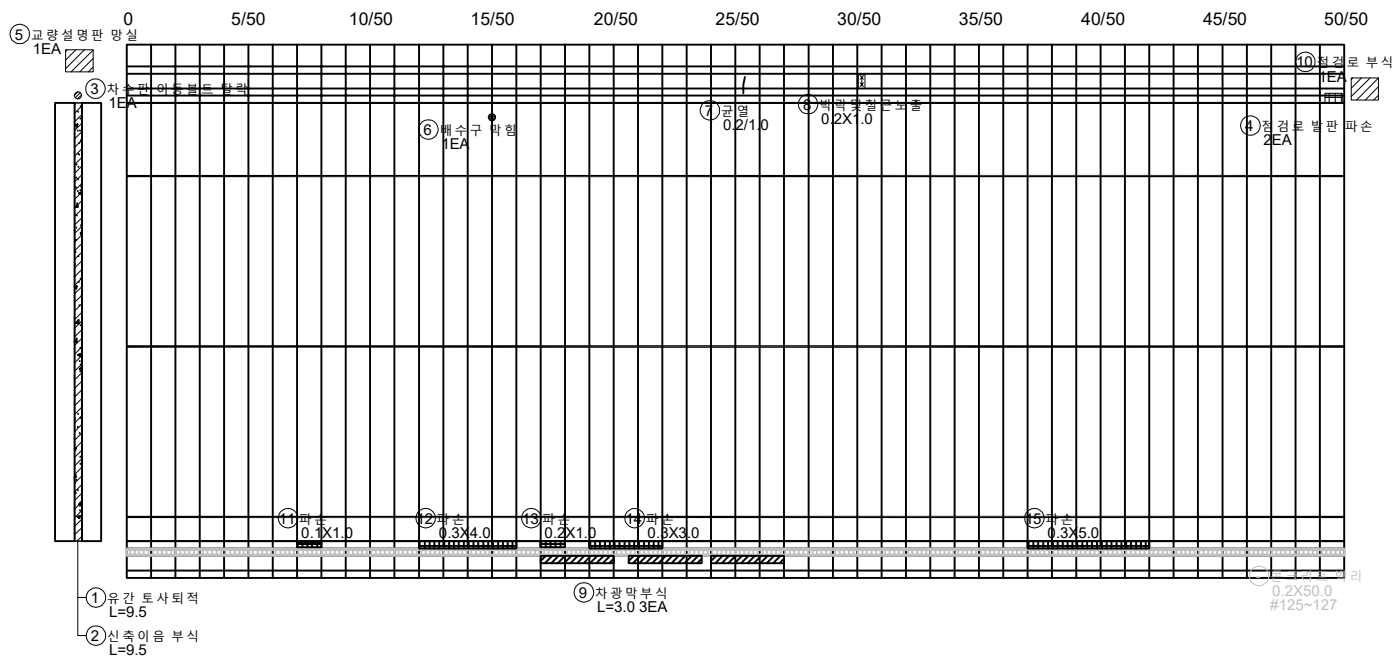
| 번호 | 구분 | 부재 | 손상내용 | 손상현황 | | | | | 비고 |
|---|---|---|---|---|---|---|---|---|---|
| 1 | 기준 | 배수시설 | 배수구 막힘 | | | | 1 | 1.00 | EA |
| 2 | 기준 | 방호벽 | 장경로 발판 파손 | | | | 1 | 1.00 | EA |
| 3 | 기준 | 배수시설 | 배수구 막힘 | | | | 1 | 1.00 | EA |
| 4 | 기준 | 방호벽 | 균열(0.3mm미만) | 0.2 | 0.8 | | 1 | 0.80 | m |
| 7 | 23상 | 방호벽 | 장경로문 부식 | | | | 1 | 1.00 | EA |

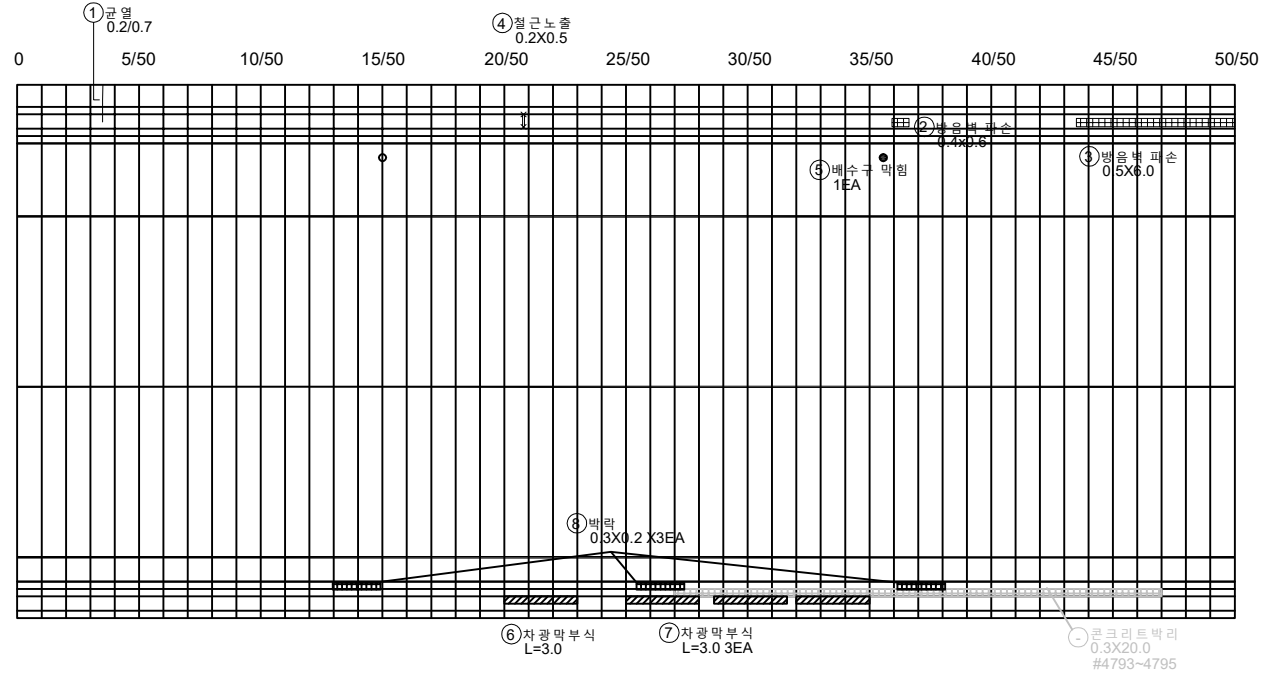
| 번호 | 구분 | 부재 | 손상내용 | 손상현황 | | | | | | 비고 |
|---|---|---|---|---|---|---|---|---|---|---|
| 1 | 기존 | 방호벽 | 균열(0.3mm미만) | 0.2 | 0.7 | | 1 | 0.70 | m | |
| 6 | 기존 | 중분대 | 차광막부식 | | 3.0 | | 1 | 3.00 | m | |
| 7 | 기존 | 중분대 | 차광막부식 | | 3.0 | | 3 | 9.00 | m | |

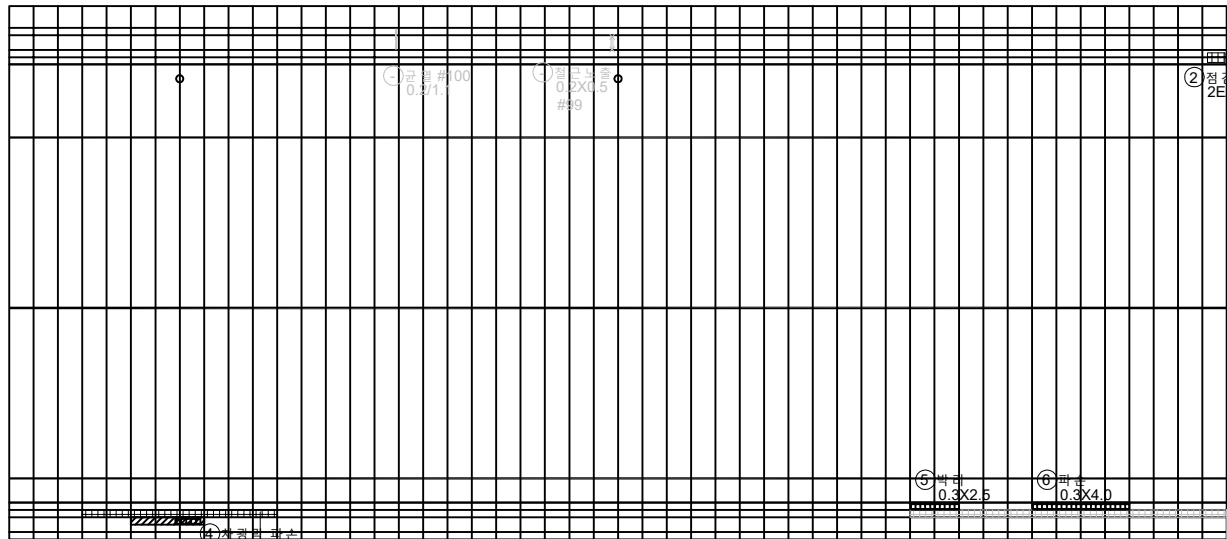
② 균열  
0.2/1.5

① 부식(오염)  
0.1x0.1 18EA

| 번호 | 구분 | 부재 | 손상내용 | 손상현황 | | | | | | 비고 |
|---|---|---|---|---|---|---|---|---|---|---|
| 1 | 기준 | 중분대 | 부식 | | 0.1 | 0.1 | 18 | 0.18 | m <sup>2</sup> | |
| 2 | 기준 | 중분대 | 균열(0.3mm미만) | 0.2 | 1.5 | | 1 | 1.50 | m | |

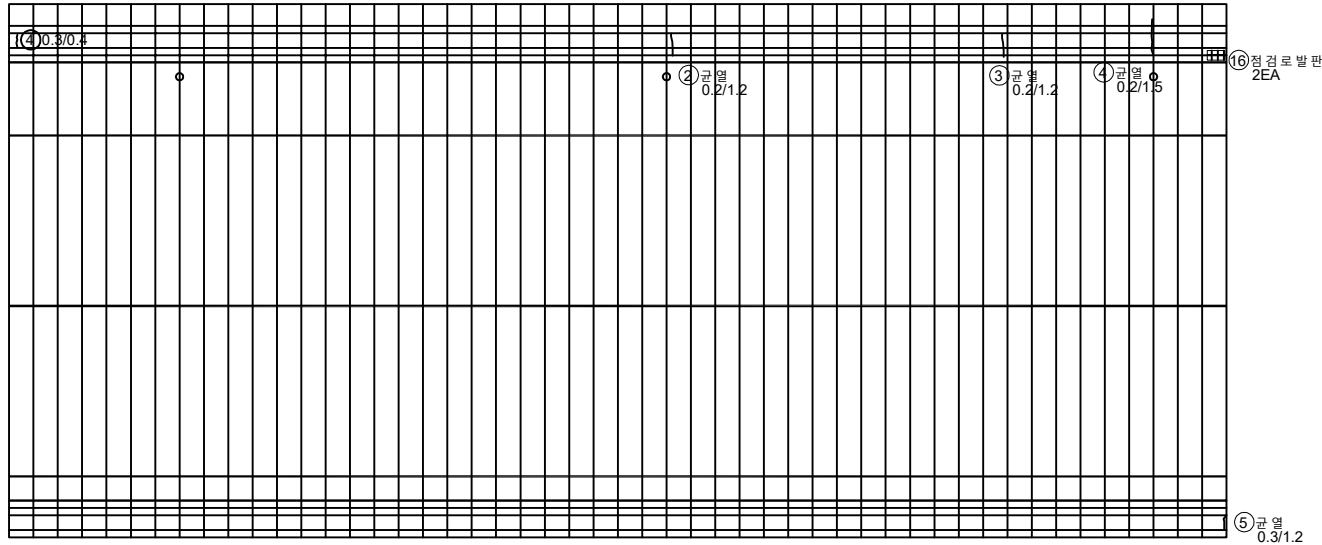
| 번호 | 구분 | 부재 | 손상내용 | 손상현황 | | | | | 비고 |
|---|---|---|---|---|---|---|---|---|---|
| 2 | 기준 | 신축이음 | 후타재 균열 | 0.2 | 0.5 | | 5 | 2.50 | ■ |
| 3 | 기준 | 신축이음 | 신축이음 부식 | | 9.5 | | 1 | 9.50 | ■ |
| 5 | 기준 | 중분대 | 균열부백태 | 0.2 | 1.3 | | 1 | 1.30 | ■ |
| 6 | 기준 | 방호벽 | 균열(0.3mm미만) | 0.2 | 1.0 | | 2 | 2.00 | ■ |
| 10 | 기준 | 방호벽 | 균열(0.3mm미만) | 0.2 | 0.8 | | 1 | 0.80 | ■ |
| 14 | 기준 | 중분대 | 균열(0.3mm미만) | 0.2 | 1.0 | | 2 | 2.00 | ■ |

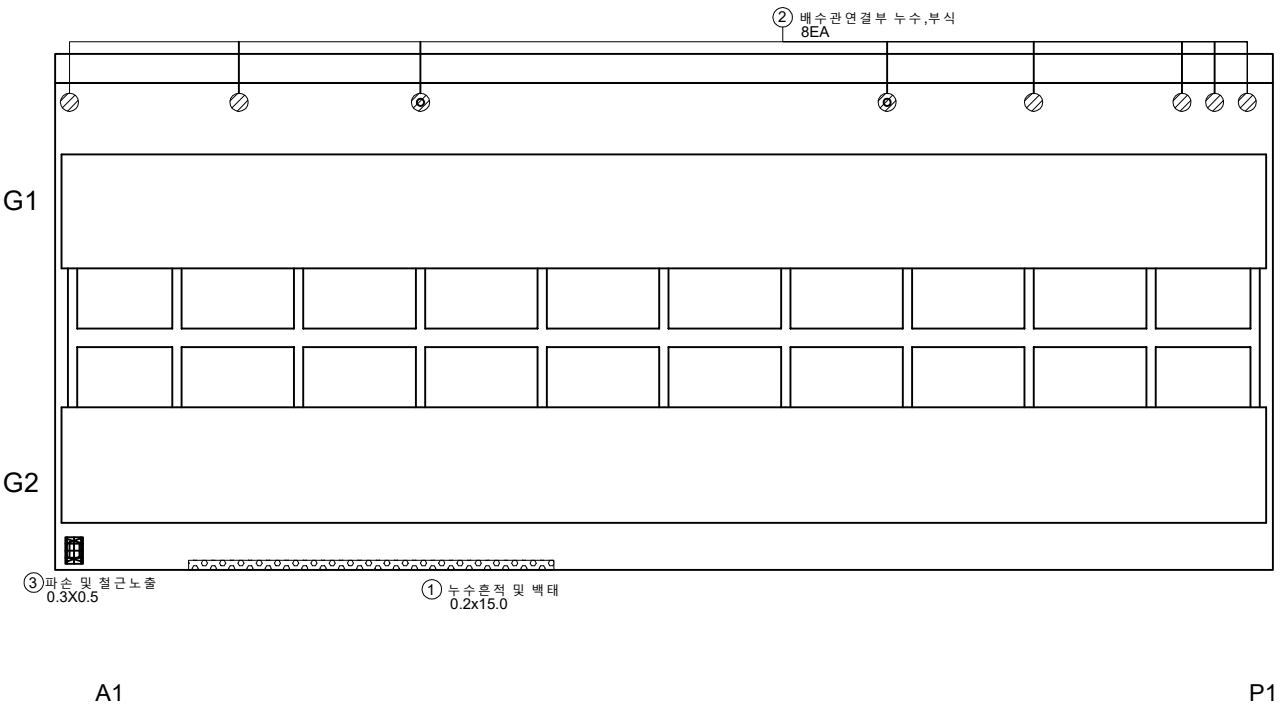
| 번호 | 구분 | 부재 | 손상내용 | 손상현황 | | | | | | 비고 |
|---|---|---|---|---|---|---|---|---|---|---|
| 1 | 기준 | 바닥판 | 누수흔적 및 백태 | | 3.0 | 0.1 | 1 | 0.30 | ㎡ | |
| 3 | 기준 | 바닥판 | 누수흔적 | | 50.0 | 0.5 | 1 | 25.0 | ㎡ | |
| 4 | 기준 | 배수시설 | 배수관 연결부 누수/부식 | | | | 2 | 2.00 | EA | |
| 5 | 기준 | 배수시설 | 배수관 연결부 누수/부식 | | | | 1 | 1.00 | EA | |

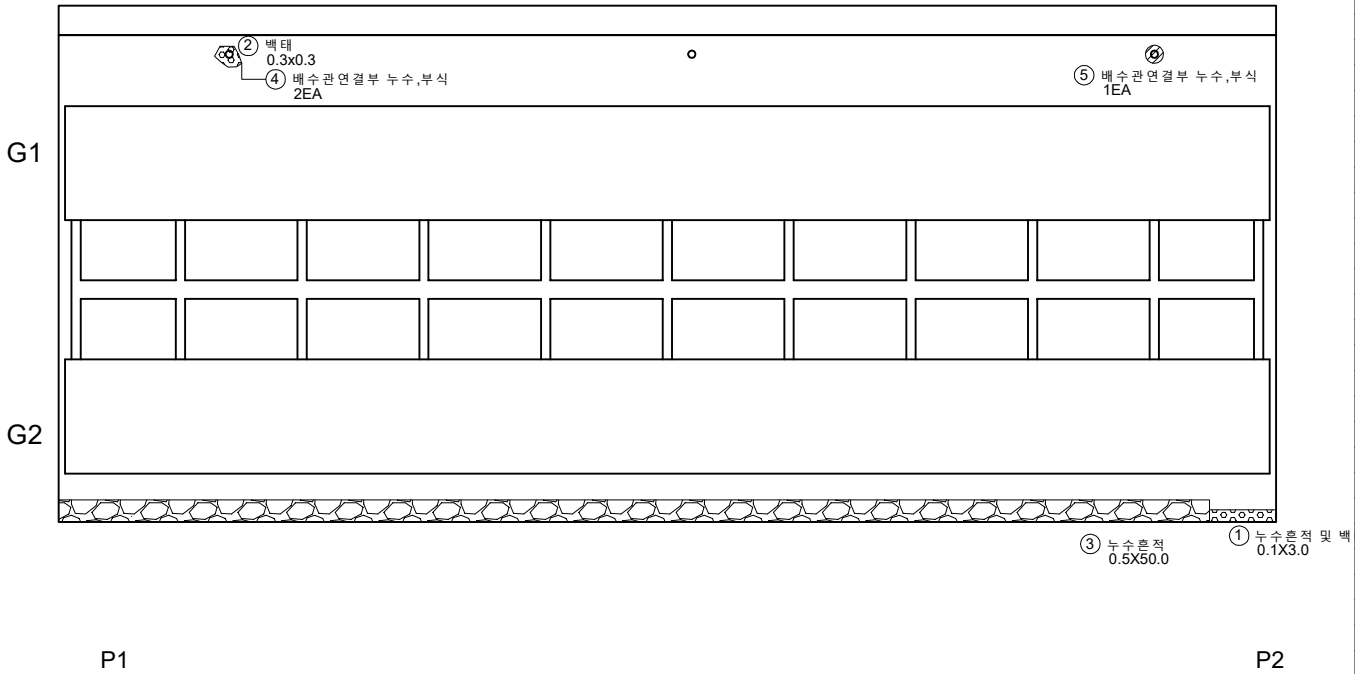
| 번호 | 구분 | 부재 | 손상내용 | 손상현황 | | | | | | 비고 |
|---|---|---|---|---|---|---|---|---|---|---|
| 1 | 기준 | 바닥판 | 누수흔적 및 백태 | | 4.0 | 0.1 | 1 | 0.40 | ㎡ | |
| 2 | 기준 | 바닥판 | 누수흔적 | | 50.0 | 0.5 | 1 | 25.0 | ㎡ | |
| 3 | 기준 | 바닥판 | 누수흔적 | | 0.3 | 0.3 | 1 | 0.09 | ㎡ | |

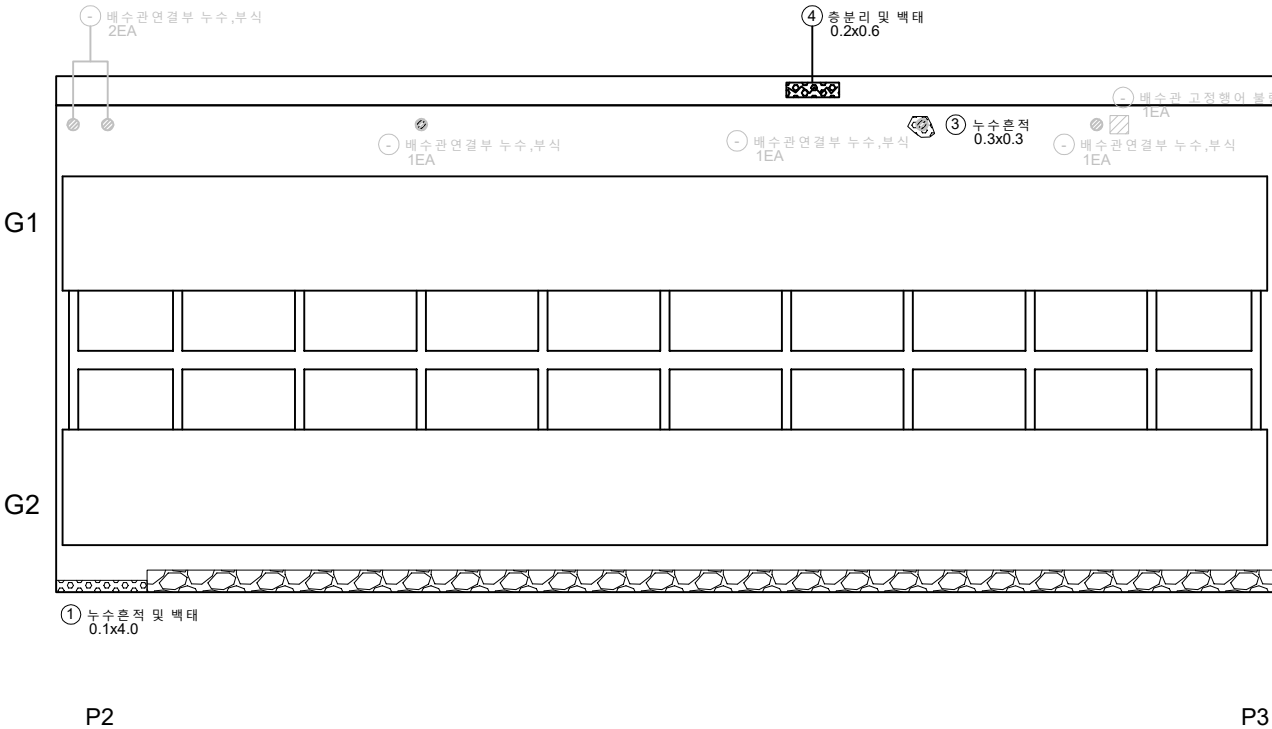
| 번호 | 구분 | 부재 | 손상내용 | 손상현황 | | | | | | 비고 |
|---|---|---|---|---|---|---|---|---|---|---|
| 1 | 기준 | 바닥판 | 누수흔적 | | 50.0 | 0.5 | 1 | 25.0 | ㎡ | |
| 2 | 기준 | 바닥판 | 누수흔적 | | 0.3 | 0.3 | 1 | 0.09 | ㎡ | |
| 4 | 기준 | 바닥판 | 균열(0.3mm미만) | 0.1 | 1.0 | | 1 | 1.00 | m | |
| 5 | 기준 | 바닥판 | 누수흔적 | | 0.3 | 0.3 | 1 | 0.09 | ㎡ | |

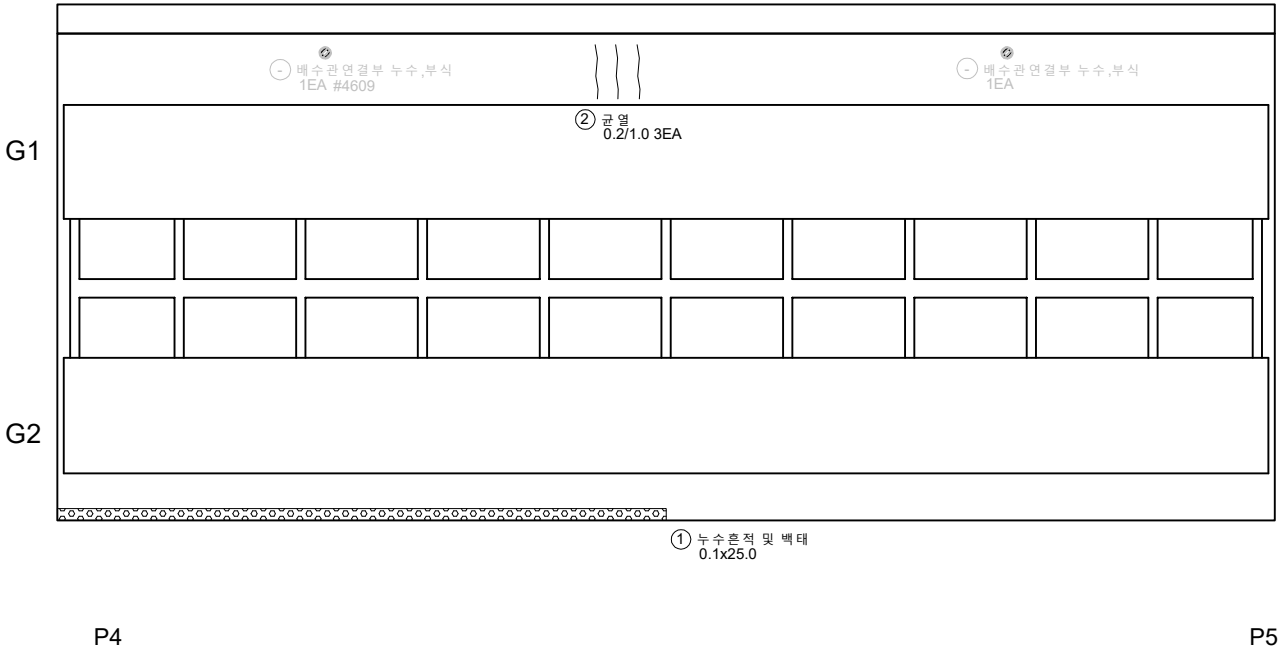
| 번호 | 구분 | 부재 | 손상내용 | 손상현황 | | | | | | 비고 |
|---|---|---|---|---|---|---|---|---|---|---|
| 1 | 기준 | 바닥판 | 누수흔적 및 벽태 | | 45.0 | 0.2 | 1 | 9.00 | m <sup>2</sup> | |
| 3 | 기준 | 바닥판 | 균열(0.3mm미만) | 0.2 | 1.0 | | 1 | 1.00 | m | |

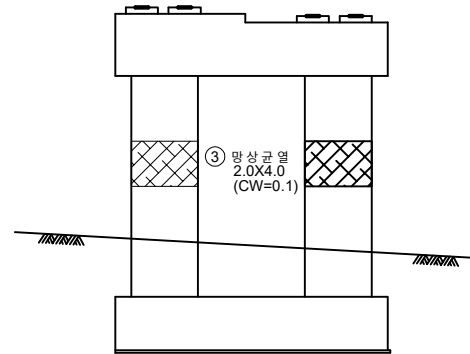
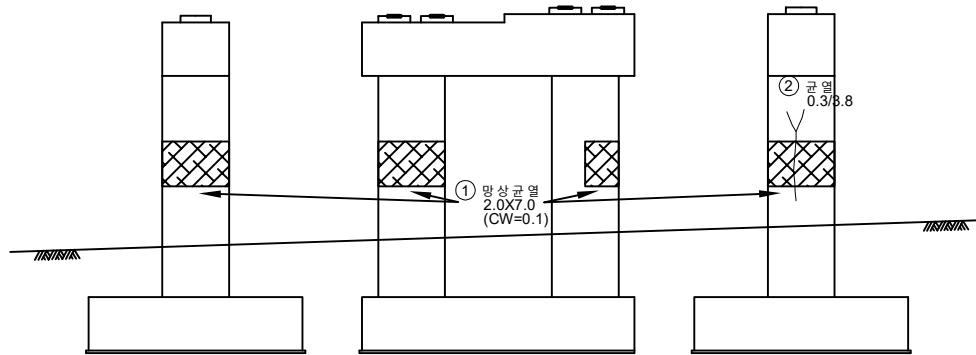
| 번호 | 구분 | 부재 | 손상내용 | 손상현황 | | | | | | 비고 |
|---|---|---|---|---|---|---|---|---|---|---|
| 1 | 기존 | 교각 | 망상균열(CW=0.1) | | 2.0 | 7.0 | 1 | 14.00 | m <sup>2</sup> | |
| 2 | 기존 | 교각 | 균열(0.3mm미만) | 0.3 | 3.8 | | 1 | 3.80 | m | |
| 3 | 기존 | 교각 | 망상균열(CW=0.1) | | 2.0 | 4.0 | 1 | 8.00 | m <sup>2</sup> | |

○ #2793  
반침플레이트 부식  
1EA  
○ 볼트 부식  
4EA  
#2794

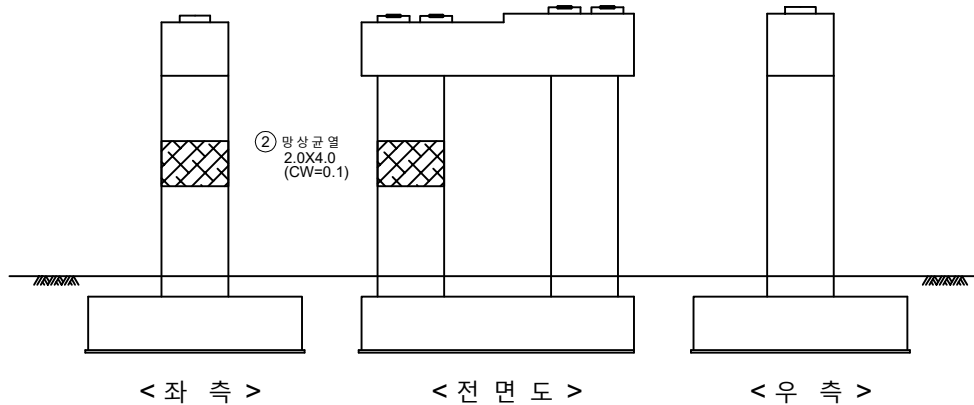
| 면<br>례 | 구분 | 손상내용 | 손상현황 | 발 주 처 |
|---|---|---|---|---|
| | 누수, 습윤부 | 백태 | 회죽물 | 도 면 명<br>창현교(상) 교각 P6 |

| 번호 | 구분 | 부재 | 손상내용 | 손상현황 | | | | | 비고 |
|---|---|---|---|---|---|---|---|---|---|
| 1 | 기존 | 교각 | 망상균열(CW=0.1) | | 2.0 | 2.0 | 1 | 4.00 | ㎡ |
| 2 | 기존 | 교각 | 망상균열(CW=0.1) | | 2.0 | 4.0 | 1 | 8.00 | ㎡ |
| 4 | 23상 | 교량받침 | 물탈균열 | 0.2 | 0.2 | | 2 | 0.40 | m |

#2767 < 배 면 도 >  
○ 볼트부식 4EA
