## 1. 마치고(상)

## 전 경

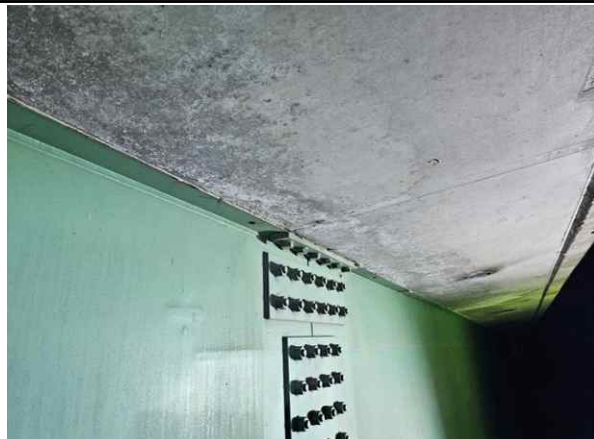
| | <ul style="list-style-type: none"><li>• S1 백태(1.0×10.0)</li></ul> | 손상현황 | <ul style="list-style-type: none"><li>• S1 층분리(0.1×2.0)</li></ul> |
| 원 인 | <ul style="list-style-type: none"><li>• 건조수축, 거푸집조기탈거, 습기흡착</li></ul> | 원 인 | <ul style="list-style-type: none"><li>• 다짐미흡, 습기흡착, 우수유입</li></ul> |

| 조치방안 | <ul style="list-style-type: none"><li>• 주의관찰 후 표면처리</li></ul> | 조치방안 | <ul style="list-style-type: none"><li>• 단면보수</li></ul> |

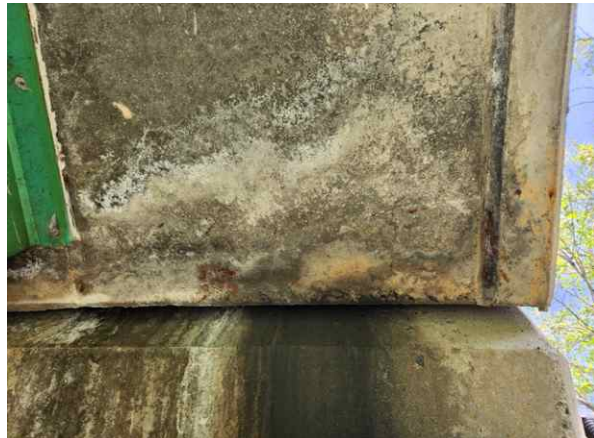
| 손상현황 | <ul style="list-style-type: none"><li>• S1 (0.3mm이상)</li></ul> | 손상현황 | <ul style="list-style-type: none"><li>• S1 층분리(1.0×0.1)</li></ul> |
| 원 인 | <ul style="list-style-type: none"><li>• 건조수축, 거푸집조기탈거, 온도변화</li></ul> | 원 인 | <ul style="list-style-type: none"><li>• 다짐미흡, 습기흡착, 우수유입</li></ul> |

| 조치방안 | <ul style="list-style-type: none"><li>• 주의관찰 후 주입보수</li></ul> | 조치방안 | <ul style="list-style-type: none"><li>• 단면보수</li></ul> |

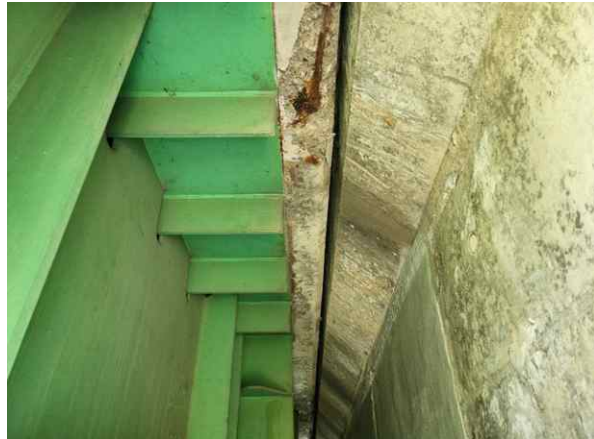
| 손상현황 | <ul style="list-style-type: none"><li>• S1 박락 및 철근노출(0.2×0.5)</li></ul> | 손상현황 | <ul style="list-style-type: none"><li>• S2 데크플레이트 부식(0.5×0.2)</li></ul> |
| 원 인 | <ul style="list-style-type: none"><li>• 다짐미흡, 습기흡착, 우수유입</li></ul> | 원 인 | <ul style="list-style-type: none"><li>• 손상부 습기흡착 등</li></ul> |

| 조치방안 | <ul style="list-style-type: none"><li>• 단면보수(방청)</li></ul> | 조치방안 | <ul style="list-style-type: none"><li>• 표면처리</li></ul> |

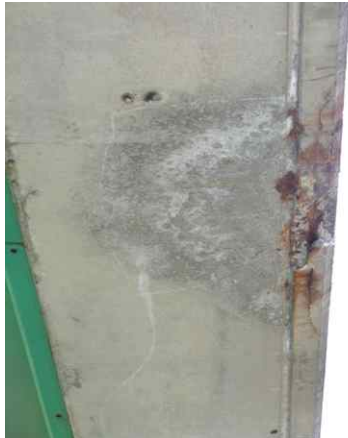
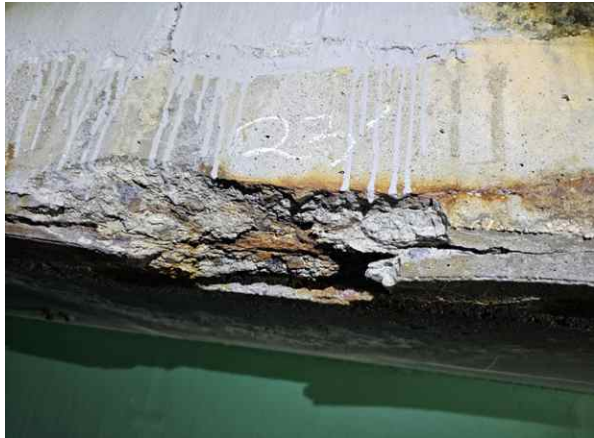
| <ul style="list-style-type: none"> <li>• S2 백태(0.5×0.5), 철근노출(0.1×0.6)</li> </ul> | | <ul style="list-style-type: none"> <li>• S2 백태(0.5×0.5), 철근노출(0.1×0.6)</li> </ul> | |
| <ul style="list-style-type: none"> <li>• 다짐미흡, 습기흡착, 우수유입</li> </ul> | | <ul style="list-style-type: none"> <li>• 다짐미흡, 습기흡착, 우수유입</li> </ul> | |

| <ul style="list-style-type: none"> <li>• 단면보수(방청)</li> </ul> | | <ul style="list-style-type: none"> <li>• 단면보수(방청)</li> </ul> | |

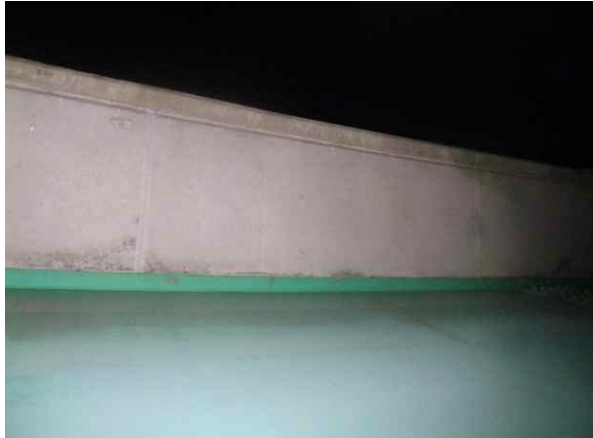
| <ul style="list-style-type: none"> <li>• S1 (0.3mm미만)</li> </ul> | | <ul style="list-style-type: none"> <li>• S3 충분리 및 백태(0.3×0.8)</li> </ul> | |
| <ul style="list-style-type: none"> <li>• 건조수축, 거푸집조기탈거, 온도변화</li> </ul> | | <ul style="list-style-type: none"> <li>• 다짐미흡, 습기흡착, 우수유입</li> </ul> | |

| <ul style="list-style-type: none"> <li>• 주의관찰 후 표면처리</li> </ul> | | <ul style="list-style-type: none"> <li>• 단면보수</li> </ul> | |

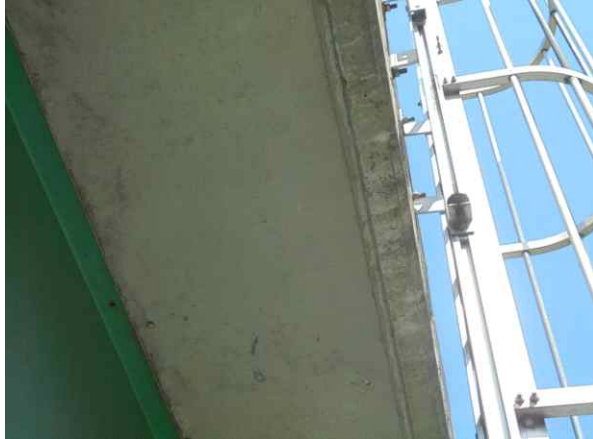
| <ul style="list-style-type: none"> <li>• S4 백태(0.2×0.2)</li> </ul> | | <ul style="list-style-type: none"> <li>• S4 백태(0.5×0.5)</li> </ul> | |
| <ul style="list-style-type: none"> <li>• 건조수축, 거푸집조기탈거, 습기흡착</li> </ul> | | <ul style="list-style-type: none"> <li>• 건조수축, 거푸집조기탈거, 습기흡착</li> </ul> | |

| <ul style="list-style-type: none"> <li>• 주의관찰 후 표면처리</li> </ul> | | <ul style="list-style-type: none"> <li>• 주의관찰 후 표면처리</li> </ul> | |

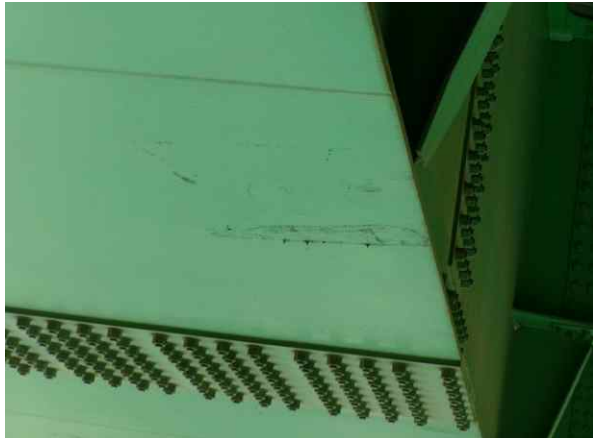
| | <ul style="list-style-type: none"> <li>S2-G2 도장박리 (0.5×0.5)</li> </ul> | 손상현황 | <ul style="list-style-type: none"> <li>거더외부 S3-G1 도장긁힘 (0.1×0.3)</li> </ul> |
| 원 인 | <ul style="list-style-type: none"> <li>외부충격</li> </ul> | 원 인 | <ul style="list-style-type: none"> <li>외부충격</li> </ul> |

| 조치방안 | <ul style="list-style-type: none"> <li>주의관찰</li> </ul> | 조치방안 | <ul style="list-style-type: none"> <li>주의관찰</li> </ul> |

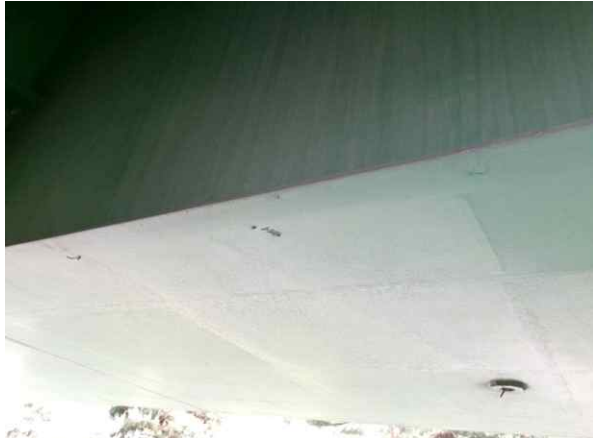
| 손상현황 | <ul style="list-style-type: none"> <li>거더외부 S5-G1 도장긁힘 (0.1×0.2)</li> </ul> | 손상현황 | <ul style="list-style-type: none"> <li>거더외부 S5-G1 표면오염 (1.0×1.5)</li> </ul> |
| 원 인 | <ul style="list-style-type: none"> <li>외부충격</li> </ul> | 원 인 | <ul style="list-style-type: none"> <li>장기공용, 도장미흡부 습기흡착 등</li> </ul> |

| 조치방안 | <ul style="list-style-type: none"> <li>주의관찰</li> </ul> | 조치방안 | <ul style="list-style-type: none"> <li>주의관찰</li> </ul> |

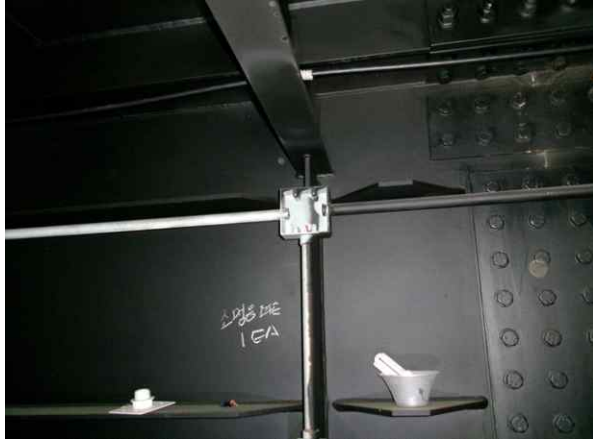
| 손상현황 | <ul style="list-style-type: none"> <li>거더내부 S1-G1 조명등 파손 (8EA)</li> </ul> | 손상현황 | <ul style="list-style-type: none"> <li>거더내부 S1-G1 실링미처리 (12EA)</li> </ul> |
| 원 인 | <ul style="list-style-type: none"> <li>시공미흡</li> </ul> | 원 인 | <ul style="list-style-type: none"> <li>마감미흡</li> </ul> |

| 조치방안 | <ul style="list-style-type: none"> <li>정비</li> </ul> | 조치방안 | <ul style="list-style-type: none"> <li>주의관찰</li> </ul> |

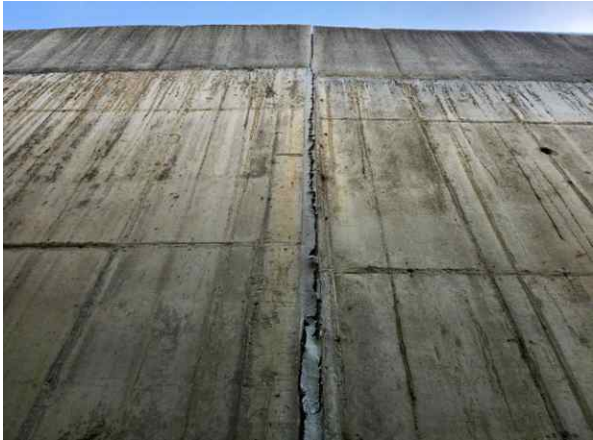
| 손상현황 | | 손상현황 | • A1 실링재 파손(4.0m) |
| 원 인 | | 원 인 | • 장기공용, 열화 |

| 조치방안 | | 조치방안 | • 주의관찰 |

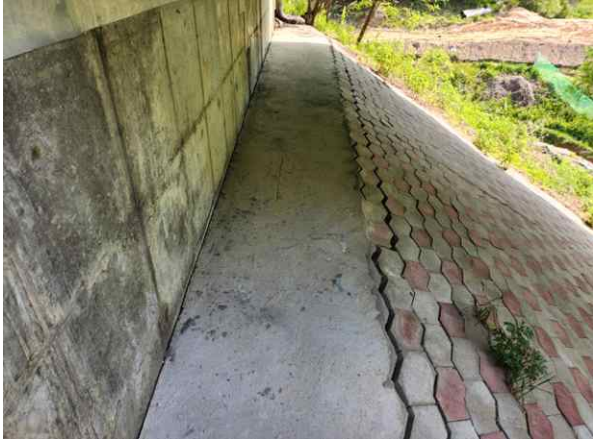
| 손상현황 | | 손상현황 | • A1 법면 이격(10.0m×2EA) |
| 원 인 | | 원 인 | • 우수유입 |

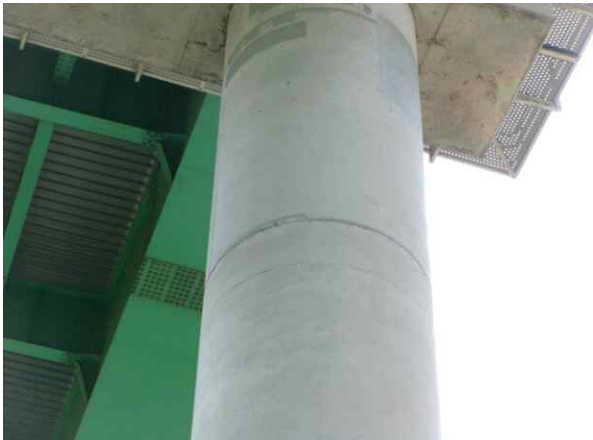
| 손상현황 | <ul style="list-style-type: none"> <li>• P1 망상균열(1.0×1.0)</li> </ul> | 손상현황 | <ul style="list-style-type: none"> <li>• P2 재료분리(0.8×0.1)</li> </ul> |
| 원 인 | <ul style="list-style-type: none"> <li>• 건조수축, 온도변화, 거푸집 조기탈거</li> </ul> | 원 인 | <ul style="list-style-type: none"> <li>• 다짐미흡</li> </ul> |

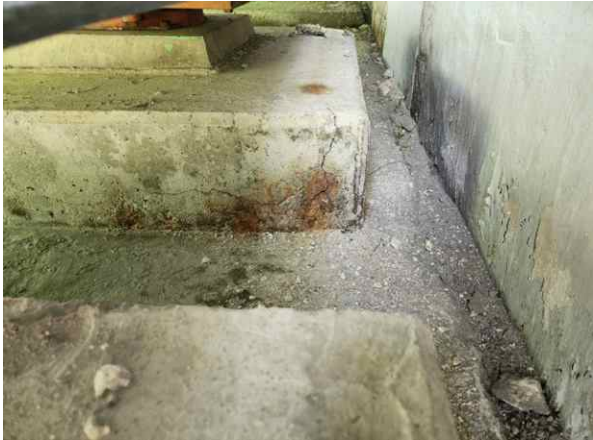
| <ul style="list-style-type: none"> <li>• A1-SH2 박리(0.3×0.5)</li> <li>• 다짐불량, 장기공용, 우수유입</li> <li>• 주의관찰 후 단면보수</li> </ul> | | <ul style="list-style-type: none"> <li>• A1-SH4 균열(0.3mm미만)</li> <li>• 건조수축, 기온변화</li> <li>• 주의관찰 후 표면처리</li> </ul> | |

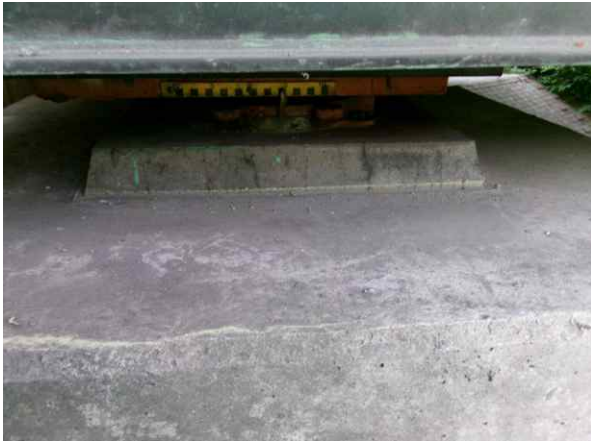
| <ul style="list-style-type: none"> <li>• A2-SH1 땅상균열(0.1×0.5)</li> </ul> | | <ul style="list-style-type: none"> <li>손상현황 • P2-SH2 균열(0.3mm미만)</li> </ul> | |
| <ul style="list-style-type: none"> <li>원 인 • 건조수축, 기온변화, 우수유입</li> </ul> | | <ul style="list-style-type: none"> <li>원 인 • 건조수축, 기온변화</li> </ul> | |

| <ul style="list-style-type: none"> <li>조치방안 • 주의관찰 후 표면처리</li> </ul> | | <ul style="list-style-type: none"> <li>조치방안 • 주의관찰 후 표면처리</li> </ul> | |

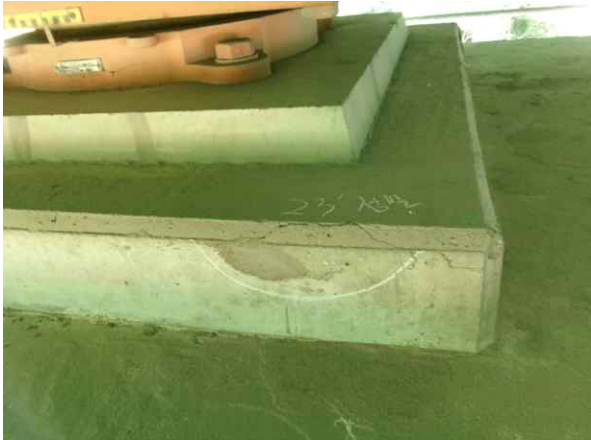
| <ul style="list-style-type: none"> <li>손상현황 • P2-SH2 받침콘크리트 박리(0.2×0.2)</li> </ul> | | <ul style="list-style-type: none"> <li>손상현황 • P2-SH3 몰탈 균열(0.3mm미만)</li> </ul> | |
| <ul style="list-style-type: none"> <li>원 인 • 다짐불량, 장기공용</li> </ul> | | <ul style="list-style-type: none"> <li>원 인 • 건조수축, 기온변화</li> </ul> | |

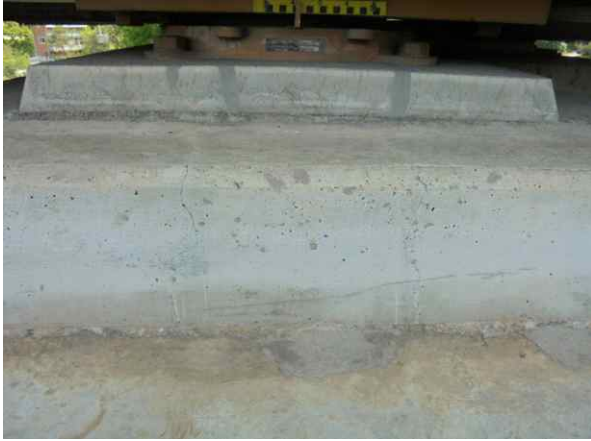
| <ul style="list-style-type: none"> <li>손상현황 • P4-SH4 받침콘크리트 균열(0.3mm미만)</li> </ul> | | <ul style="list-style-type: none"> <li>손상현황 • P3-SH1 받침콘크리트 균열보수</li> </ul> | |
| <ul style="list-style-type: none"> <li>원 인 • 건조수축, 기온변화</li> </ul> | | <ul style="list-style-type: none"> <li>원 인 • -</li> </ul> | |

| <ul style="list-style-type: none"> <li>조치방안 • 주의관찰 후 표면처리</li> </ul> | | <ul style="list-style-type: none"> <li>조치방안 • -</li> </ul> | |

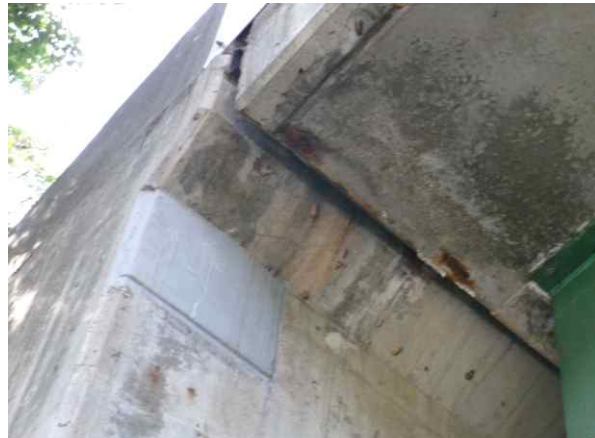
| | 손상현황<br>원 인<br>조치방안 | <ul style="list-style-type: none"><li>• A2 신축이음 하부 누수(L=1.0m)</li><li>• 증가, 고무재 열화, 토사퇴적 등</li><li>• 주의관찰 후 조치</li></ul> | 손상현황<br>원 인<br>조치방안 | <ul style="list-style-type: none"><li>• A2 유간 토사퇴적(L=10.00m)</li><li>• 공용기간 증가, 비산먼지 퇴적 등</li><li>• 정비</li></ul> |

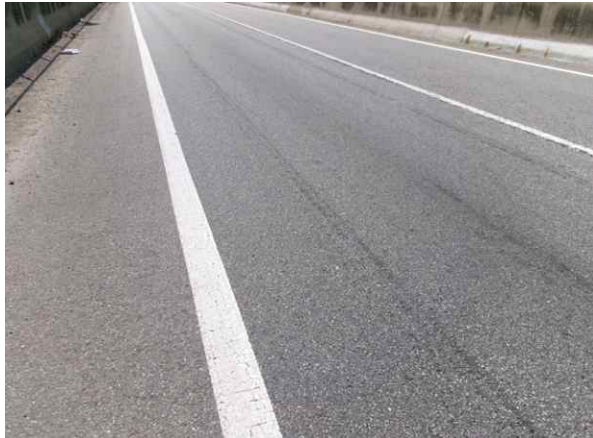
| • S4 균열(26.0m) | | • S4 아스콘 균열(40.0m) | |
| • 중차량 반복 통행, 공용기간 증가 등 | | • 중차량 반복 통행, 공용기간 증가 등 | |

| • 주의관찰 | | • 주의관찰 | |

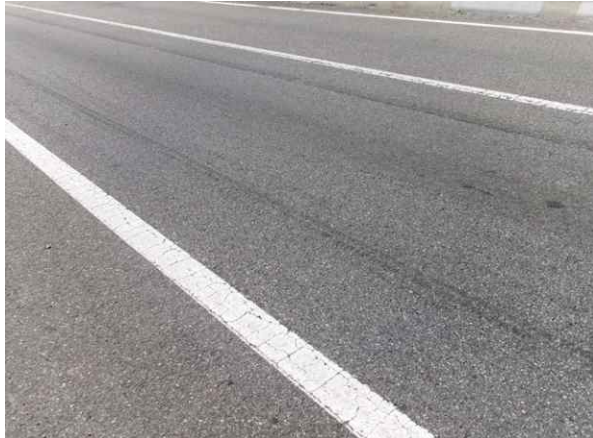
| • S5 아스콘 균열(13.0m) | | • S5 아스콘 균열(25.0m) | |
| • 중차량 반복 통행, 공용기간 증가 등 | | • 중차량 반복 통행, 공용기간 증가 등 | |

| • 주의관찰 | | • 주의관찰 | |

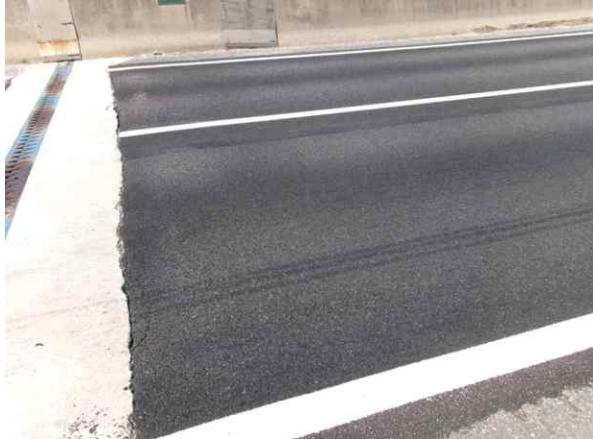
| • S1 접속부 재포장 - 양호 | | • S5 접속부 재포장 - 양호 | |

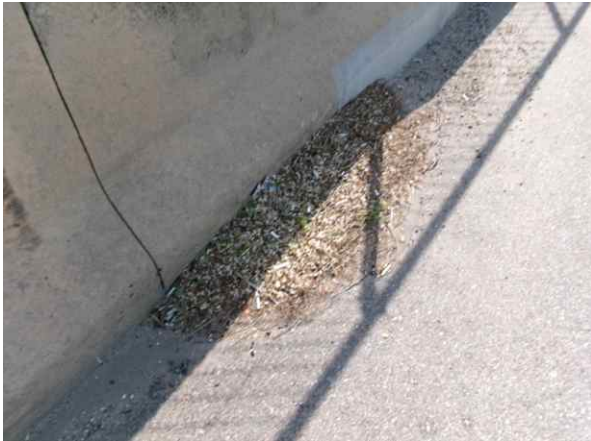
| <ul style="list-style-type: none"> <li>• S2 배수구 막힘 (3EA)</li> </ul> | | <ul style="list-style-type: none"> <li>• S4 배수관 부식 (3EA)</li> </ul> | |
| <ul style="list-style-type: none"> <li>• 공용기간 증가, 비산물퇴적 등</li> </ul> | | <ul style="list-style-type: none"> <li>• 공용기간 증가, 우수유입 등</li> </ul> | |

| <ul style="list-style-type: none"> <li>• 정비</li> </ul> | | <ul style="list-style-type: none"> <li>• 주의관찰</li> </ul> | |

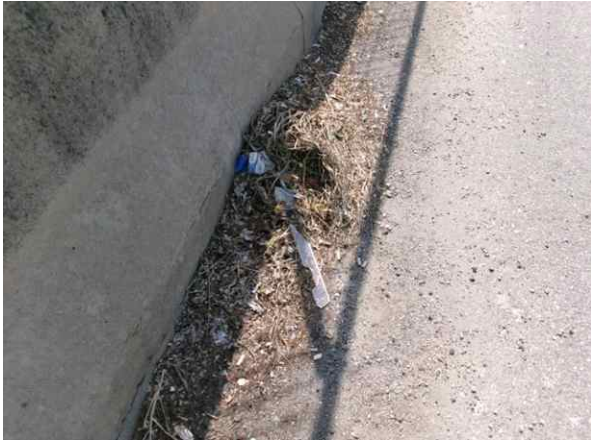
| <ul style="list-style-type: none"> <li>• S4 배수구 막힘 (2EA)</li> </ul> | | <ul style="list-style-type: none"> <li>• S5 배수구 막힘 (2EA)</li> </ul> | |
| <ul style="list-style-type: none"> <li>• 공용기간 증가, 비산물퇴적 등</li> </ul> | | <ul style="list-style-type: none"> <li>• 공용기간 증가, 비산물퇴적 등</li> </ul> | |

| <ul style="list-style-type: none"> <li>• 정비</li> </ul> | | <ul style="list-style-type: none"> <li>• 정비</li> </ul> | |

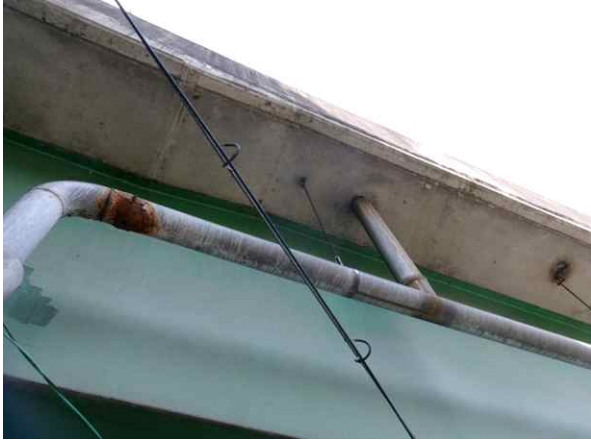
| <ul style="list-style-type: none"> <li>• S5 배수관 부식 (7EA)</li> </ul> | | <ul style="list-style-type: none"> <li>• S5 배수관 부식 (7EA)</li> </ul> | |
| <ul style="list-style-type: none"> <li>• 공용기간 증가, 우수유입 등</li> </ul> | | <ul style="list-style-type: none"> <li>• 공용기간 증가, 우수유입 등</li> </ul> | |

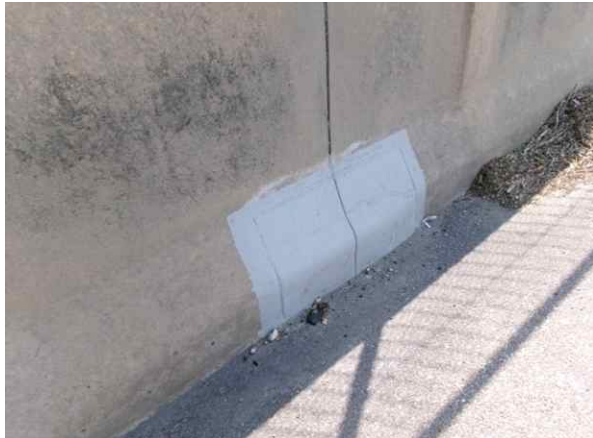
| <ul style="list-style-type: none"> <li>• S2 보수부 박락(0.3×0.4)</li> </ul> | | <ul style="list-style-type: none"> <li>• S2 중앙분리대 박락(0.2×1.0)</li> </ul> | |

| <ul style="list-style-type: none"> <li>• 주의관찰</li> </ul> | | <ul style="list-style-type: none"> <li>• 주의관찰</li> </ul> | |

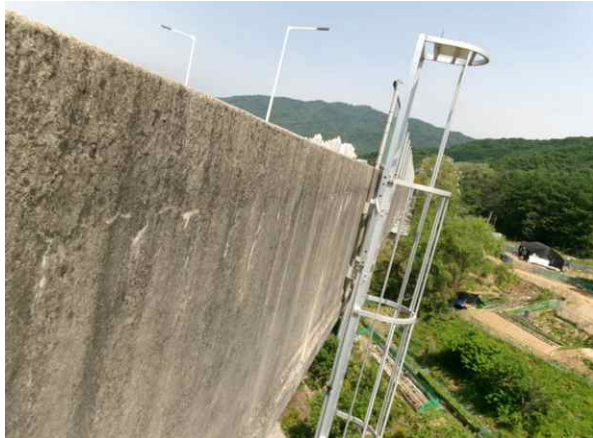
| <ul style="list-style-type: none"> <li>• S3 외측 백태(0.1×10.0)</li> </ul> | | <ul style="list-style-type: none"> <li>• S4 보수부 박리(0.1×0.2)</li> </ul> | |

| <ul style="list-style-type: none"> <li>• 주의관찰</li> </ul> | | <ul style="list-style-type: none"> <li>• 주의관찰</li> </ul> | |

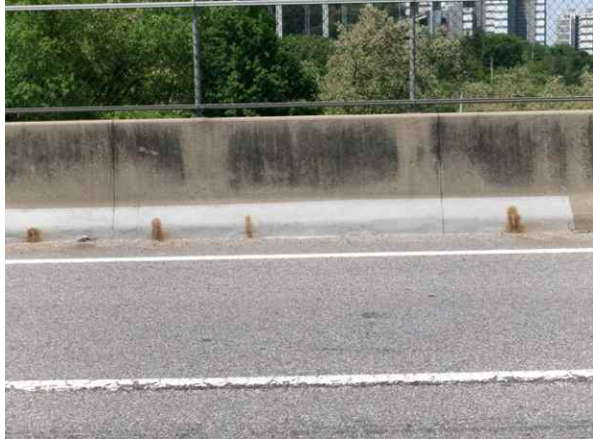
| <ul style="list-style-type: none"> <li>• S4 중분대 녹오염(0.1×0.3×5EA)</li> </ul> | | <ul style="list-style-type: none"> <li>• S5 델리데이트 파손(1EA)</li> </ul> | |

| <ul style="list-style-type: none"> <li>• 주의관찰</li> </ul> | | <ul style="list-style-type: none"> <li>• 주의관찰</li> </ul> | |

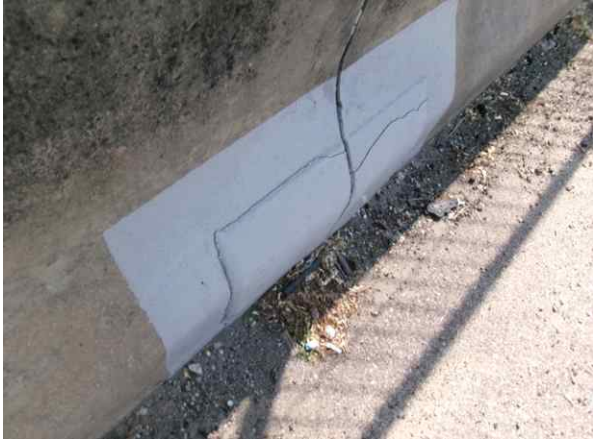
| <ul style="list-style-type: none"> <li>• S5 보수부 들뜸 (0.3×0.4)</li> </ul> | | <ul style="list-style-type: none"> <li>• S5 중앙분리대 박락 (0.2×2.0)</li> </ul> | |

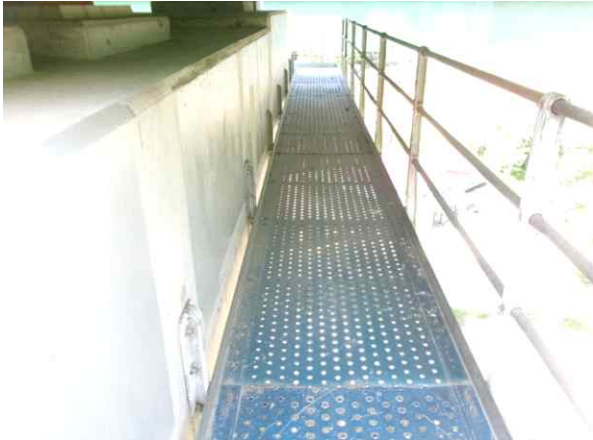
| 손상현황 원 인 | • 점검로 상태양호<br>• - | 손상현황 원 인 | • 점검로 상태양호<br>• - |
