## 제2편 시 설 물 편

# 1. 마치고(하)

## 1.1 시설물의 개요

본 시설물은 경기도 남양주시 호평동 산15에 위치한 교량으로 2005년 12월 20일에 준공되어 약 18년이 경과한 시설물로 총 연장 225.0m, 폭 10.9m의 2차로로 시공되어 있다.

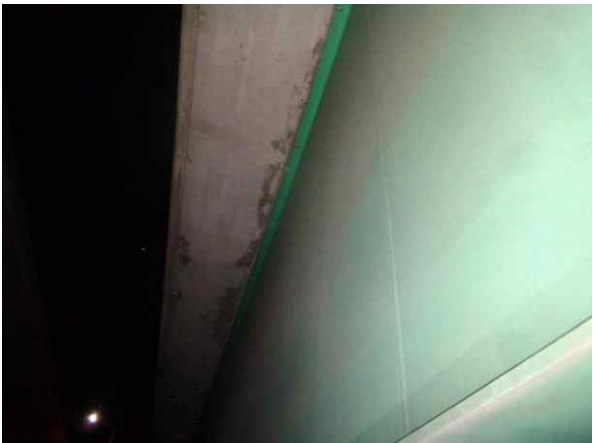
| 손상현황 | • S1 들뜸 및 부식(0.1×1.0) | 손상현황 | • S1 백태(0.5×5.0) |
| 원 인 | • 다짐미흡, 습기흡착, 우수유입 | 원 인 | • 건조수축, 거푸집조기탈거, 습기흡착 |

| 조치방안 | • 단면보수(방청) | 조치방안 | • 주의관찰 후 표면처리 |

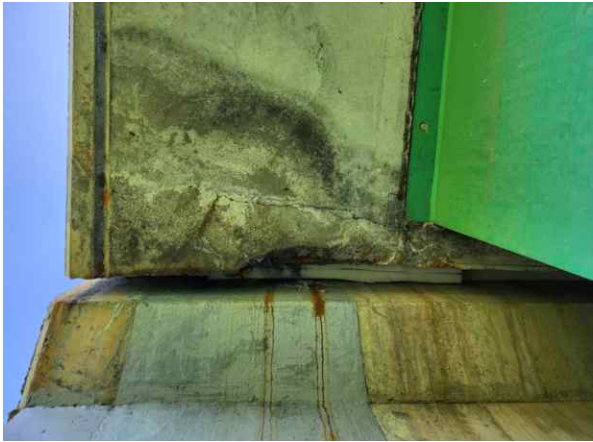
| 손상현황 | • S1 박락(0.1×0.4) | 손상현황 | • S2 백태(1.2×1.2) |
| 원 인 | • 다짐미흡, 습기흡착, 우수유입 | 원 인 | • 건조수축, 거푸집조기탈거, 습기흡착 |

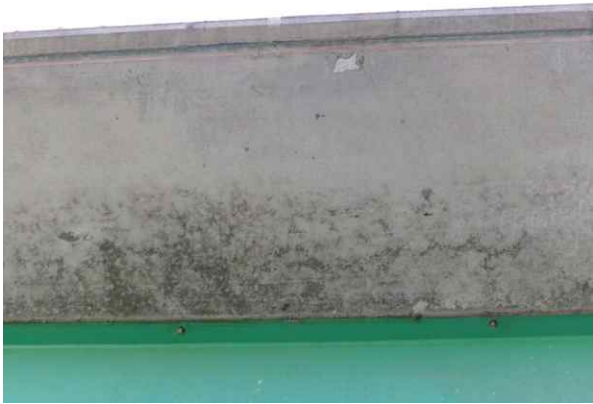
| 손상현황 | • S3 균열(0.3mm미만) | 손상현황 | • S5 균열파손(0.1×0.8) |
| 원 인 | • 건조수축, 거푸집조기탈거, 온도변화 | 원 인 | • 다짐미흡, 습기흡착, 우수유입 |

| 조치방안 | • 주의관찰 후 표면처리 | 조치방안 | • 단면보수 |

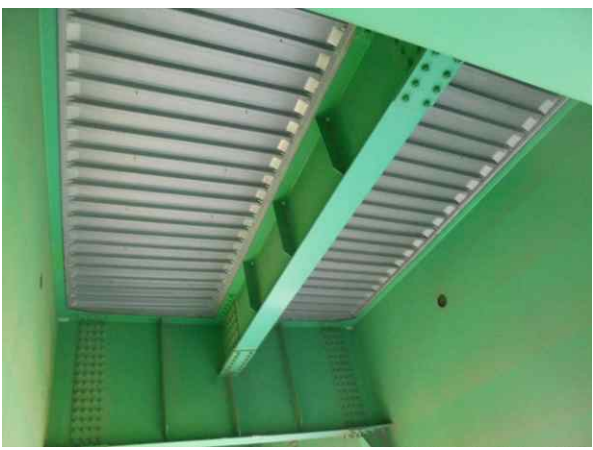
| 손상현황 | • S5 균열(0.3mm미만) | 손상현황 | • 데크플레이트 상태양호 |

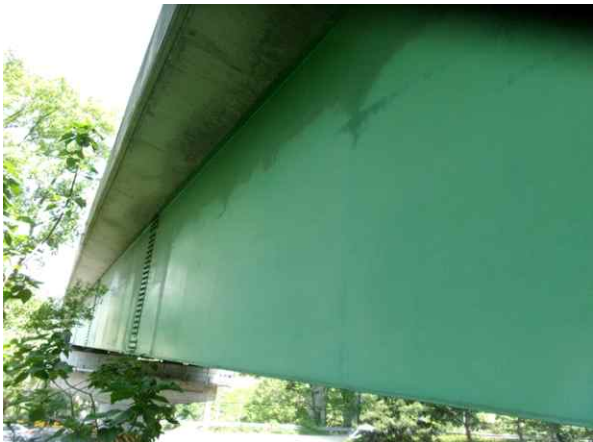
| 손상현황 | • 거더외부 S5-G2 백아화(2.5×40.0) | 손상현황 | • 거더외부 S5-G1 굽힘(0.1×0.3) |
| 원 인 | • 장기공용, 열화 | 원 인 | • 외부충격 |

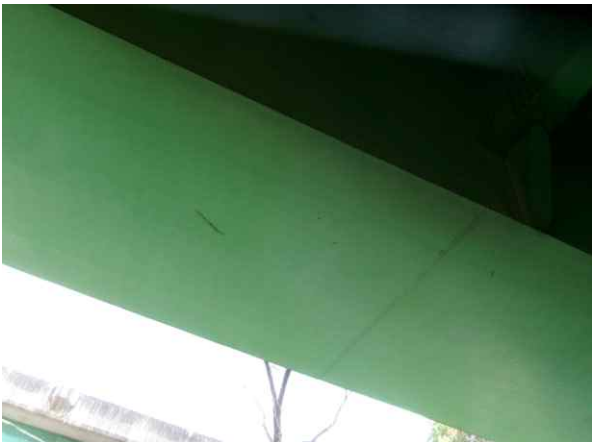
| 구분 | 정밀점검 결과 | 비고 |
|---|---|---|
| 거더 및 가로보 | <ul style="list-style-type: none"> <li>•도장 백아화에 따른 부식 등의 손상은 발생하지 않은 것으로 확인되어 보수보다는 정기점검을 통한 유지관리 후 손상 진전시 재도장을 고려하는 것이 적절할 것으로 판단됨</li> <li>•거더 굽힘은 외부충격에 의해 발생된 것으로, 비교적 손상정도가 크진 않으나 점검일 현재 강재 부식이 진행중인 것으로 확인되어 부식방지 및 내구성 확보를 위해 보수가 필요함</li> </ul> | |

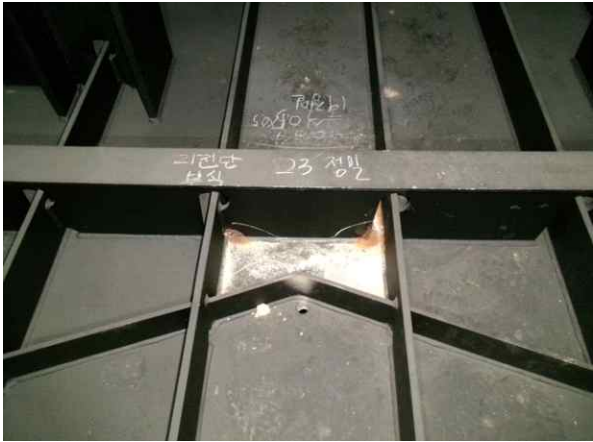
| 손상현황 | • 거더내부 S3-G2 부식(0.5×0.5) | 손상현황 | • 거더내부 S3-G2 부식(0.5×0.5) |
| 원 인 | • 장기공용, 우수유입 | 원 인 | • 장기공용, 우수유입 |

| 구 분 | 손상내용 | 손상수량 | 보수수량 | 보수공법 | 보수<br>순위 |
|---|---|---|---|---|---|
| 거더내부 | 부식 | 0.25 m <sup>2</sup> | 0.30 m <sup>2</sup> | 채도장 | 3 |

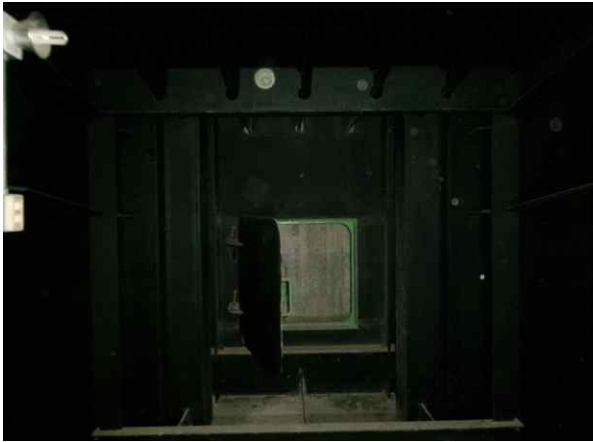
| 손상현황 | • 거더내부 출입문 상태양호 | 손상현황 | • 거더내부 격벽 상태양호 |

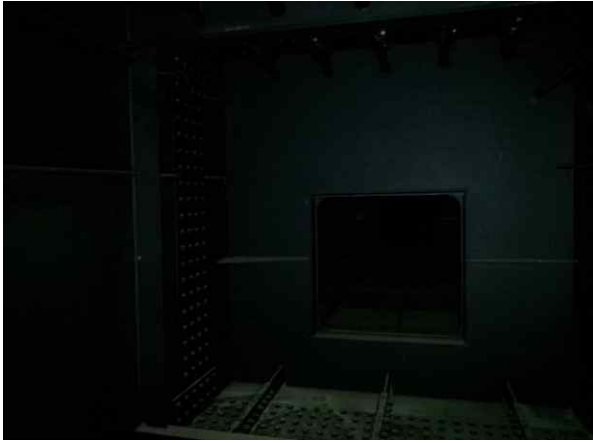
| 손상현황 | • 거더내부 스플라이스 상태양호 | 손상현황 | • 거더내부 환기구 상태양호 |

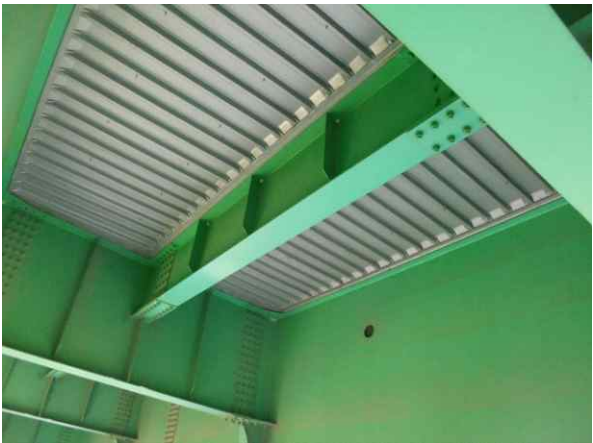
| 손상현황 | • 가로보 S4 도장부식(0.3×1.0) | 손상현황 | • 세로보 상태양호 |

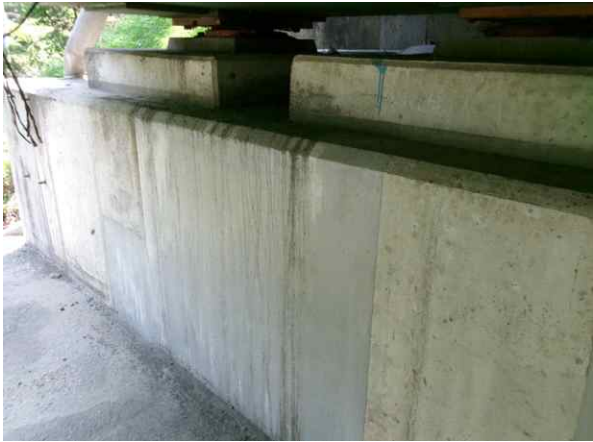
| 손상현황 | • A2 누수오염(1.0×1.2) | 손상현황 | • A2 누수오염(0.4×1.2) |
| 원 인 | • 우수유입 | 원 인 | • 우수유입 |

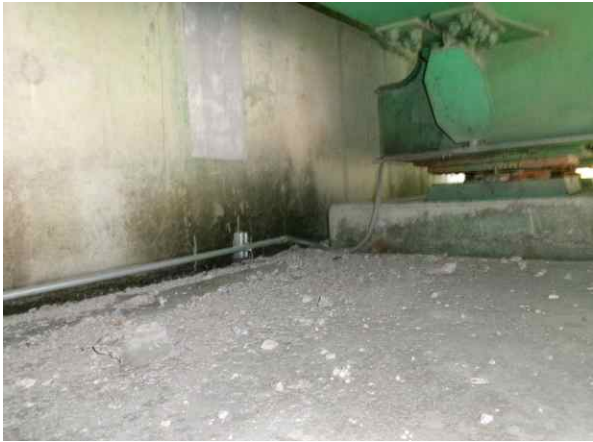
| 손상현황 | • A2 페콘크리트 적치(0.8×0.2) | 손상현황 | • A2 법면 보호블럭 침하(3.0×3.0) |
| 원 인 | • 신축이음설치시 정비미흡 | 원 인 | • 우수유입 |

| 조치방안 | • 주의관찰 | 조치방안 | • 주의관찰 |

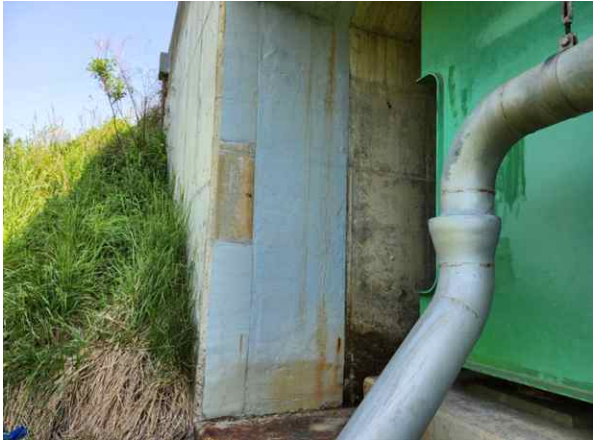
| 손상현황 | • A1 파손, 오염 보수 - 양호 | 손상현황 | • A2 균열 보수 - 양호 |

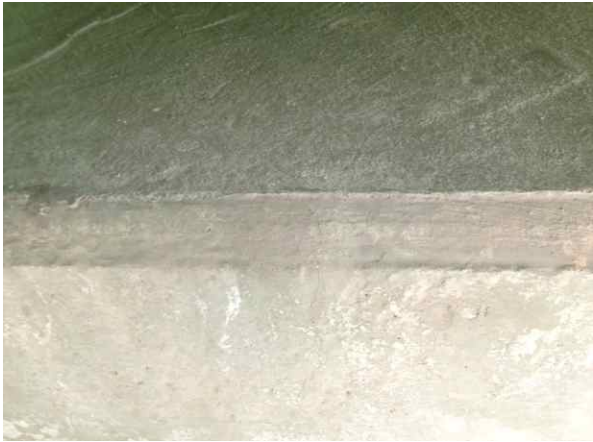
| 손상현황 | • P3 균열(0.3mm미만) | 손상현황 | • P3 균열(0.3mm미만) |
| 원 인 | • 건조수축, 온도변화, 거푸집 조기탈거 | 원 인 | • 건조수축, 온도변화, 거푸집 조기탈거 |

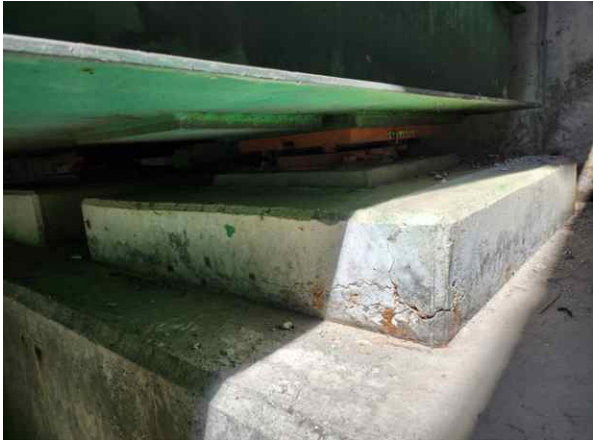
| 손상현황 | • A1-SH1 반침콘크리트 박락(0.2×1.2) | 손상현황 | • A1-SH3 반침콘크리트 균열파손(0.1×0.2) |
| 원 인 | • 다짐불량, 장기공용, 우수유입 | 원 인 | • 다짐불량, 장기공용, 우수유입 |

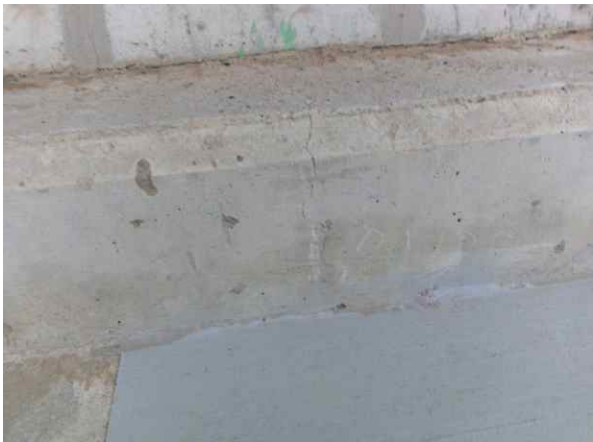
| 손상현황 | • P2-SH4 받침콘크리트 균열(0.3mm미만) | 손상현황 | • P2-SH3 몰탈 균열(0.3mm미만) |
| 원 인 | • 건조수축, 기온변화 | 원 인 | • 건조수축, 기온변화 |

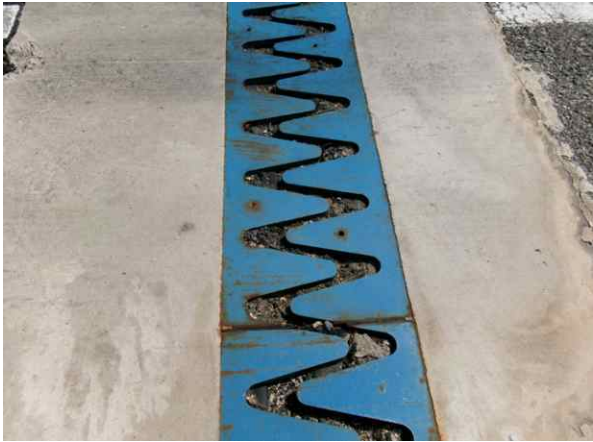
| 손상현황 | • A1 유간 토사퇴적(L=10.00m) | 손상현황 | • A1 후타재 파손(0.2×0.5) |
| 원 인 | • 우천시 비산먼지 및 토사퇴적 등 | 원 인 | • 외부충격, 차량 통행하중 등 |

| 조치방안 | • 정비 | 조치방안 | • 주의관찰 후 단면보수 |

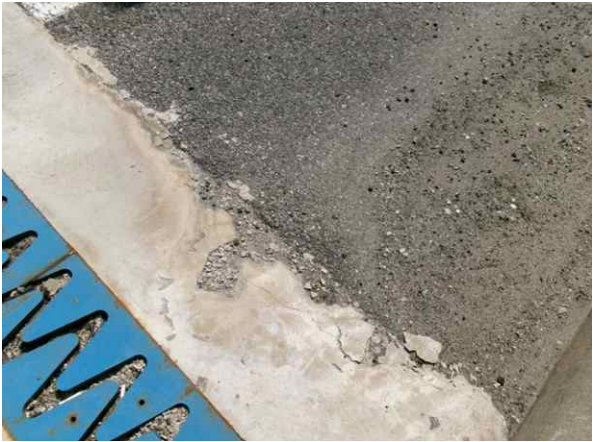
- 신축이음에서 조사된 후타재 파손의 경우 공용기간 중 외부충격, 차량 통행하중 등으로 인한 손상으로 판단되며, 주의관찰을 실시하고 진전시 통행차량의 안전성 확보를 위해 단면보수 등의 보수를 실시하는 것이 바람직하다.
- 조사된 유간 토사퇴적의 경우 신축이음으로 우천시 비산먼지 및 토사퇴적 등에 의한 손상으로 판단되며, 원활한 배수기능을 위한 주기적인 정비 등의 보수를 실시하는 것이 바람직하다.

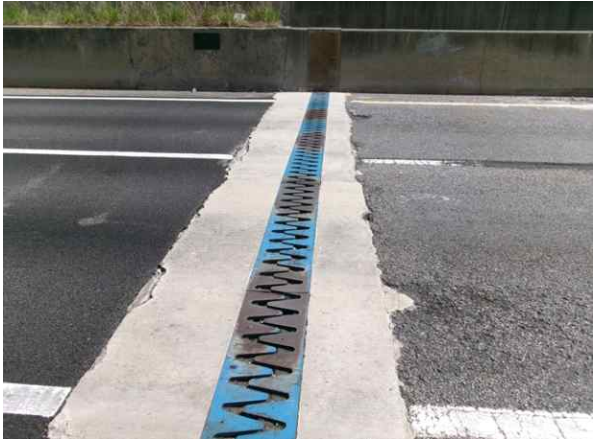
| 손상현황 | • A1 후타재 파손(0.1×1.0×2EA) | 손상현황 | • A2 유간 토사퇴적(L=10.00m) |
| 원 인 | • 외부충격, 차량 통행하중 등 | 원 인 | • 우천시 비산먼지 및 토사퇴적 등 |

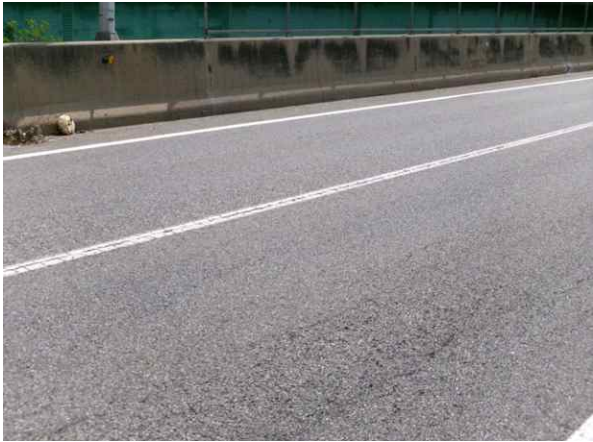
| 손상현황 | • S4 아스콘 파손 (0.2×40.0) | 손상현황 | • S5 아스콘 망상균열 (2.0×15.0) |
| 원 인 | • 공용기간 증가, 우수유입 등 | 원 인 | • 중차량 반복 통행, 공용기간 증가 등 |

| 조치방안 | • 주의관찰 | 조치방안 | • 주의관찰 |

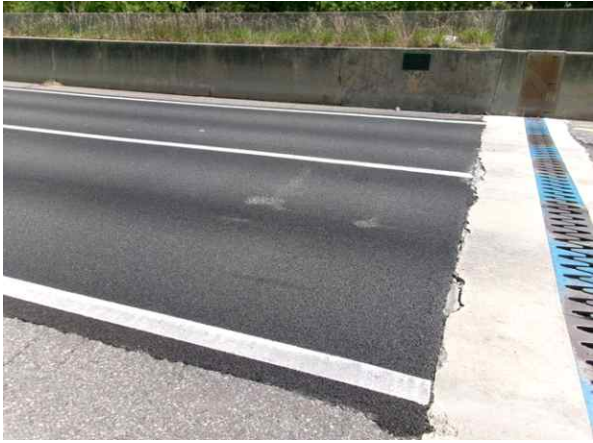
| 손상현황 | • S1 접속부 재포장 - 양호 | 손상현황 | • S5 접속부 재포장 - 양호 |

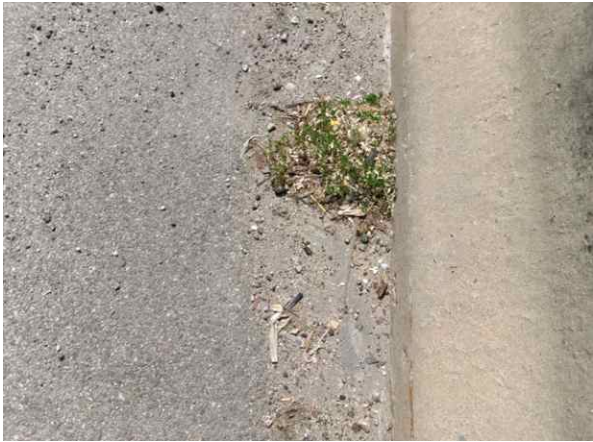
| 손상현황 | • S2 배수구 막힘 (3EA) | 손상현황 | • S2 배수관 고정 행거 탈락(1EA) |
| 원 인 | • 공용기간 증가, 비산물퇴적 등 | 원 인 | • 공용기간 증가 등 |

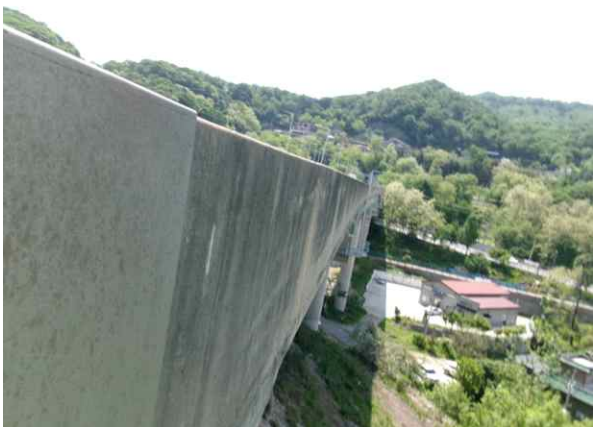
| 손상현황 | • S1 외측 백태(0.1×10.0) | 손상현황 | • S1 균열(0.3mm 미만)(L=2.0m) |
| 원 인 | • 건조수축, 습기흡착, 우수유입 등 | 원 인 | • 건조수축, 거푸집 조기탈거 등 |

- 난간 및 연석에서 조사된 균열(0.3mm미만, 이상), 백태는 건조수축, 거푸집 조기탈거, 온도변화, 습기흡착, 우수유입 등에 의한 손상으로 구조적인 손상은 아니며, 주의관찰을 실시하고 손상의 증가 및 추가발생시 일괄적으로 보수를 실시하는 유지관리가 바람직하다.
- 조사된 박락, 굽힘, 보수부 박리 및 박락의 경우 외부충격, 시공초기 다짐미흡, 마감미흡, 지속적인 손상부 우수유입, 보수부 접착미흡 등에 의한 손상으로 시설물에 영향을 미치는 구조적인 손상은 아니며, 주의관찰을 실시하고 손상의 증가 및 추가발생시 일괄적으로 보수를 실시하는 유지관리가 바람직하다.
- 조사된 텔리네이트 파손, 교명판 탈락, 투석방지망 파손의 경우 주행차량의 충격에 의한 손상으로 판단되며, 주기적인 점검을 통한 유지관리를 실시하는 것이 바람직하다.

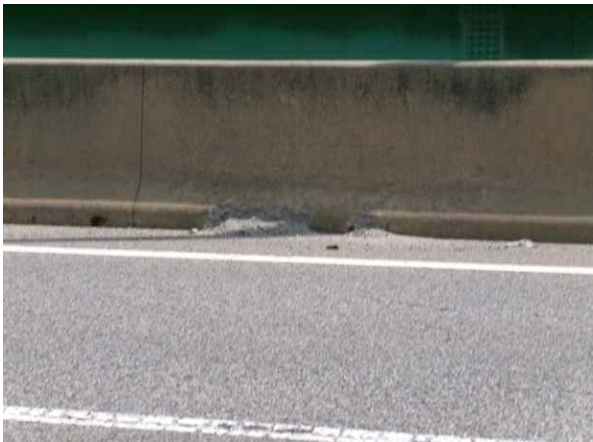
| 손상현황 | • S3 중앙분리대 박락(0.5×0.2) | 손상현황 | • S3 중앙분리대 보수부 박락(0.3×1.0) |
| 원 인 | • 외부충격 등 | 원 인 | • 보수부 접착 미흡, 외부충격 등 |

| 조치방안 | • 주의관찰 | 조치방안 | • 주의관찰 |

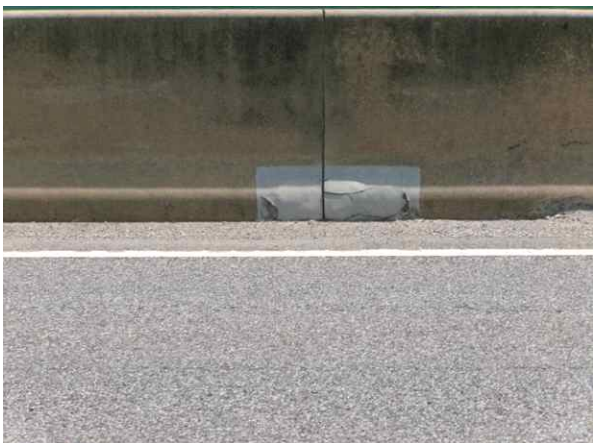
| 손상현황 | • S3 중앙분리대 보수부 박리(0.3×0.5) | 손상현황 | • S4 외측 백태(0.1×10.0) |
| 원 인 | • 보수부 접착미흡, 습기흡착 | 원 인 | • 건조수축, 습기흡착, 우수유입 등 |

| 조치방안 | • 주의관찰 | 조치방안 | • 주의관찰 |

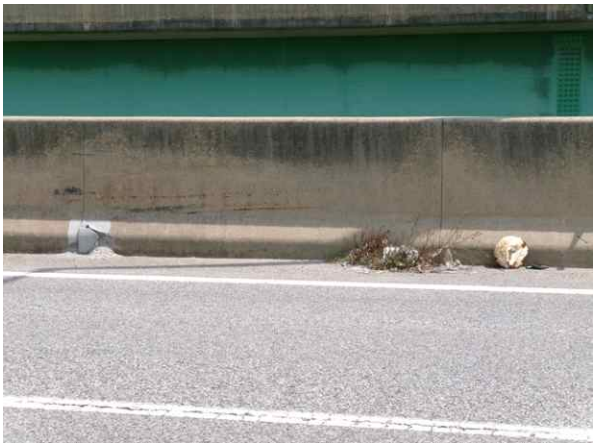
| 손상현황 | • S4 중앙분리대 긁힘 (0.1×0.8) | 손상현황 | • S5 중앙분리대 보수부 박락 (0.2×5.0) |
| 원 인 | • 외부충격 등 | 원 인 | • 외부충격 |

| 조치방안 | • 주의관찰 | 조치방안 | • 주의관찰 |

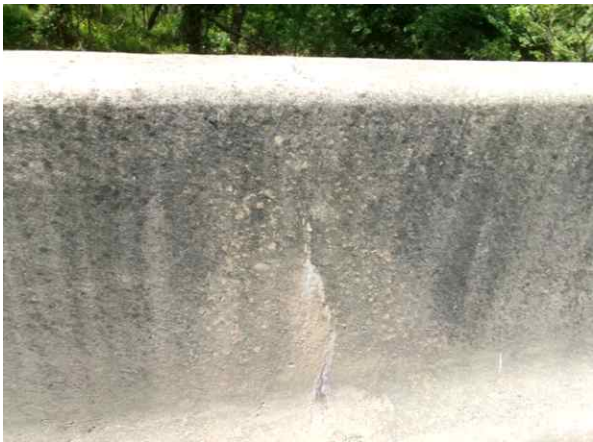
| 손상현황 | • S5 균열 (0.3mm 이상) (L=2.2m) | 손상현황 | • S5 투석방지망 파손 (0.3×0.4) |
| 원 인 | • 건조수축, 거푸집 조기탈거 등 | 원 인 | • 외부충격 등 |

| 조치방안 | • 주의관찰 | 조치방안 | • 주의관찰 |

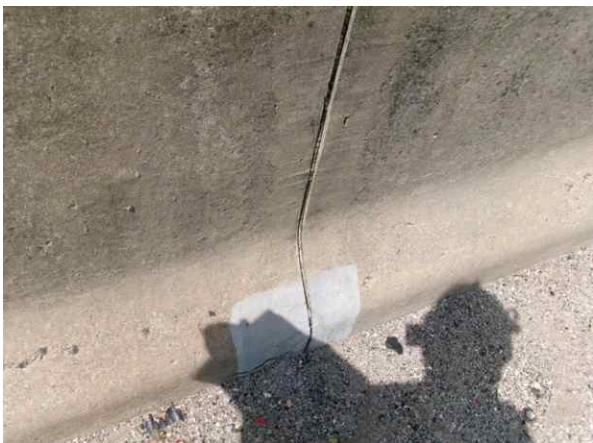
| 손상현황 | • S3 박락 및 철근노출 보수 - 양호 | 손상현황 | • S3 외측 백태 보수 - 양호 |

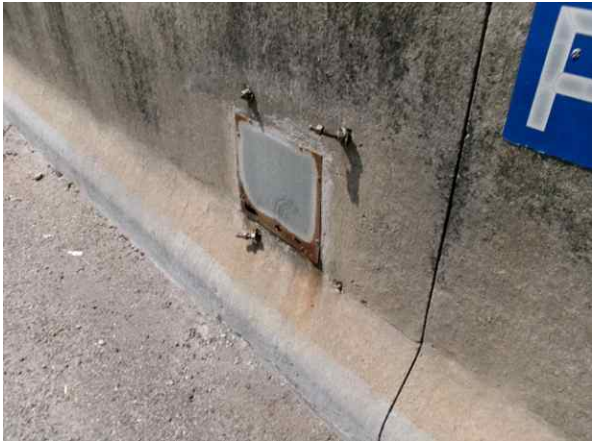
| 손상현황 | • P2 진입계단 파손(2EA) | 손상현황 | • P3 진입계단 파손(1EA) |
| 원 인 | • 외부충격 등 | 원 인 | • 외부충격 등 |

| 조치방안 | • 주의관찰 | 조치방안 | • 주의관찰 |

- 점검시설에 발생한 점검계단 파손, 점검로 진입사다리 파손은 외부충격에 의한 손상으로 즉각보수 보다는 주의관찰을 실시하고, 추후 손상의 추가발생 및 진전시 일괄적으로 보수를 하는 유지관리가 필요하다고 판단된다.

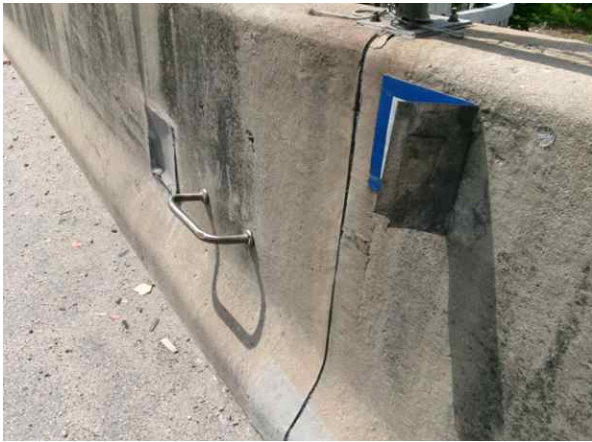
| 손상현황 | • P4 진입계단 파손(1EA) | 손상현황 | • 볼트 체결 상태양호 |
| 원 인 | • 외부충격 등 | 원 인 | • - |

| 조치방안 | • 주의관찰 | 조치방안 | • - |

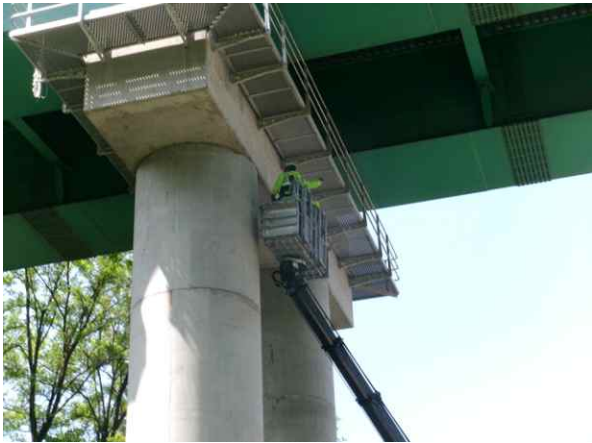
| 손상현황 | • 점검로 상태점검 - 양호 | 손상현황 | • 점검사다리 상태양호 |
