# 1. 창현교(상)

## 1.1 시설물의 개요

본 시설물은 경기도 남양주시 화도읍 창현리에 위치한 교량으로 2005년 12월 20일에 준공되어 약 18년이 경과한 시설물로 총 연장 690.0m, 폭 10.5m의 2차로로 시공되어 있다.

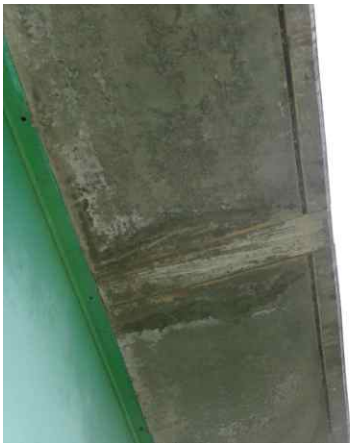
| 손상현황 | • S9 물끊기홈 시공불량(L=0.3m) | 손상현황 | • S11 누수흔적 및 백태(0.3×1.0) |
| 원 인 | • 시공미흡 등 | 원 인 | • 우수유입, 습기흡착 등 |

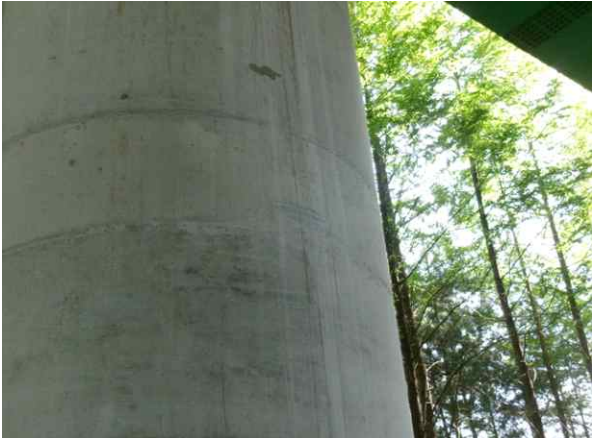
| 손상현황 | • P2 균열(0.3mm미만) (L=0.5m) | 손상현황 | • P4 굽힘(0.2×0.4) |
| 원 인 | • 건조수축, 온도변화 등 | 원 인 | • 외부충격 등 |

| 조치방안 | • 표면처리 | 조치방안 | • 단면보수 |

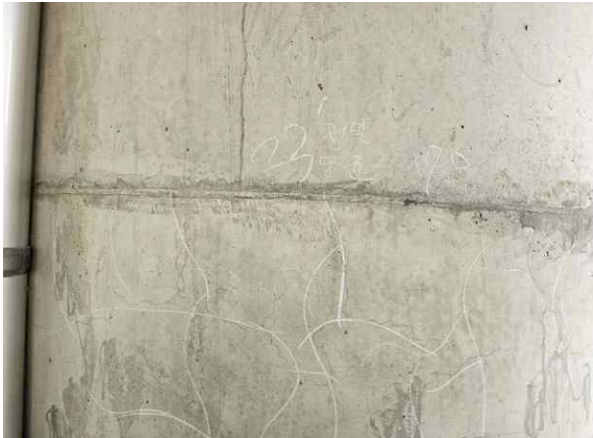
| 손상현황 | • P4 망상균열(2.0×7.0) | 손상현황 | • P9 백태(0.2×0.5) |
| 원 인 | • 건조수축, 온도변화 등 | 원 인 | • 수분침투, 우수유입 등 |

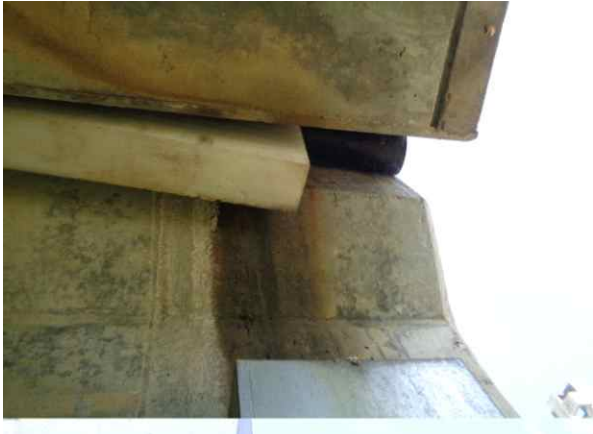
| 손상현황 | • A1 신축이음 하부 누수(L=1.0m) | 손상현황 | • P7 유간 토사퇴적(L=9.5m) |
| 원 인 | • 공용기간 증가, 고무재 열화, 토사퇴적 등 | 원 인 | • 공용기간 증가 등 |

| 조치방안 | • 재설치 | 조치방안 | • 정비, 재설치 |

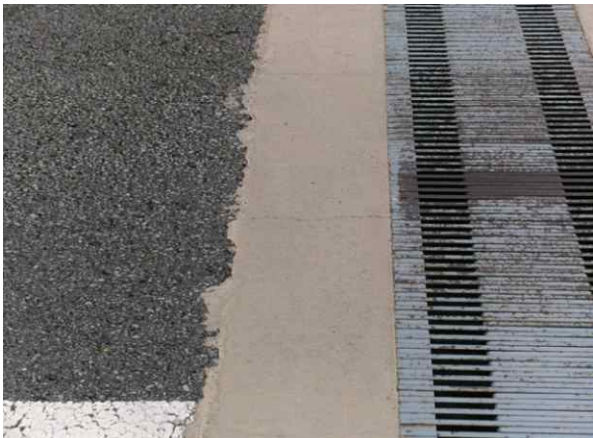
| 손상현황 | • P7 후타재 균열(0.3mm미만)(L=0.5m) | 손상현황 | • P7 신축이음 하부 누수(L=10.0m) |
| 원 인 | • 건조수축, 공용기간 증가 등 | 원 인 | • 공용기간 증가, 고무재 열화, 토사퇴적 등 |

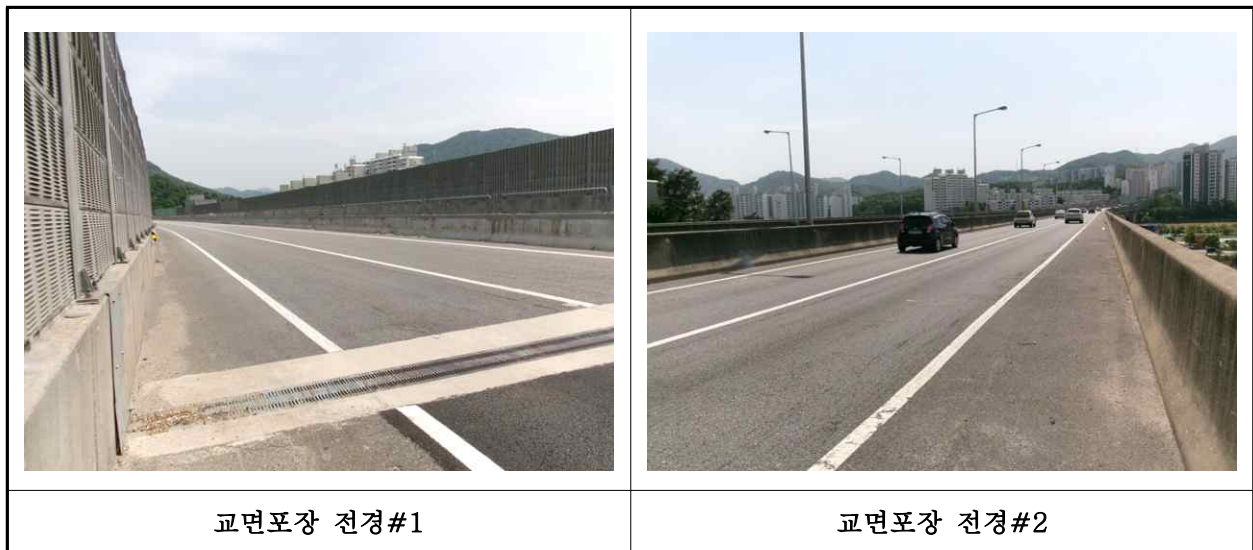
【사진 1.3.19】 교면포장 전경

- 현장조사 결과, 포트홀 손상이 확인되었으며, 금회 점검시 보수 및 신규 손상은 없는 것으로 조사되었다.

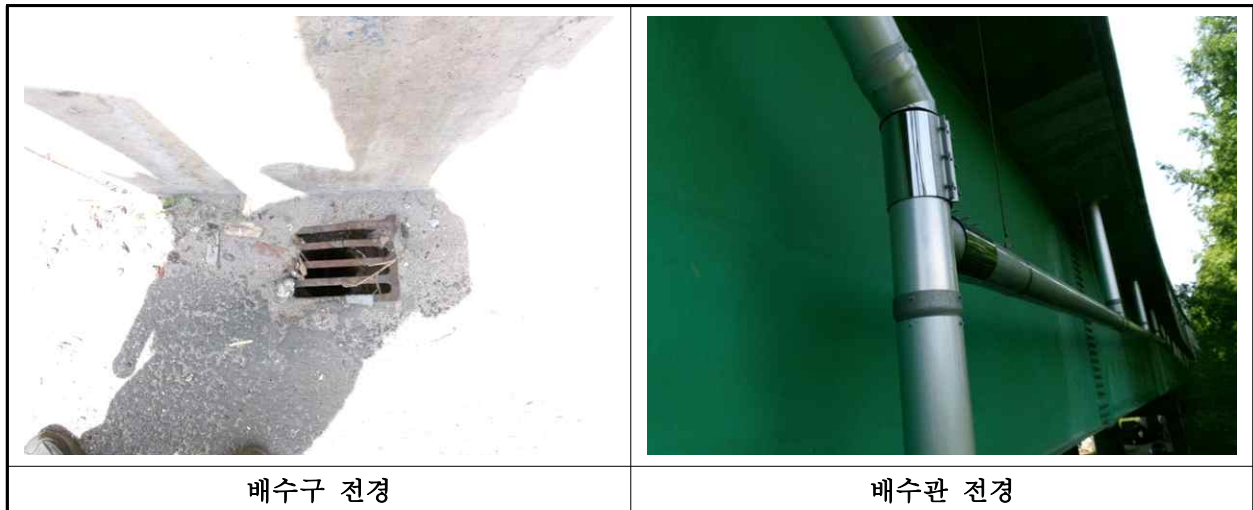
【사진 1.3.21】 배수시설 전경

- 배수시설에 대한 현장조사 결과, 기존 손상인 배수구 막힘, 그레이팅 망실, 배수관 길이부족 등의 손상이 조사되었으며, 기존 손상인 배수관 연결부 누수/부식, 배수관 부식, 배수관 고정행어 불량에 대한 보수가 일부 실시되었고, 금회 점검에서 추가로 발생한 신규손상은 없는 것으로 확인되었다.

- 배수시설에서 조사된 배수구 막힘의 경우 공용기간 증가, 우천시 토사유입 등에 의한 손상으로 원활한 배수기능을 확보하기 위하여 주기적인 정비 등을 실시하는 것이 바람직하다.
- 그레이팅 망실, 배수관 연결부 누수, 부식, 길이부족, 고정행어 불량, 외부 배수로 막힘의 경우 시공미흡, 우수유입, 외기노출, 공용기간 증가 등에 의한 손상으로 원활한 배수기능을 확보하기 위하여 청소, 재설치 등의 정비를 실시하는 것이 바람직하다.

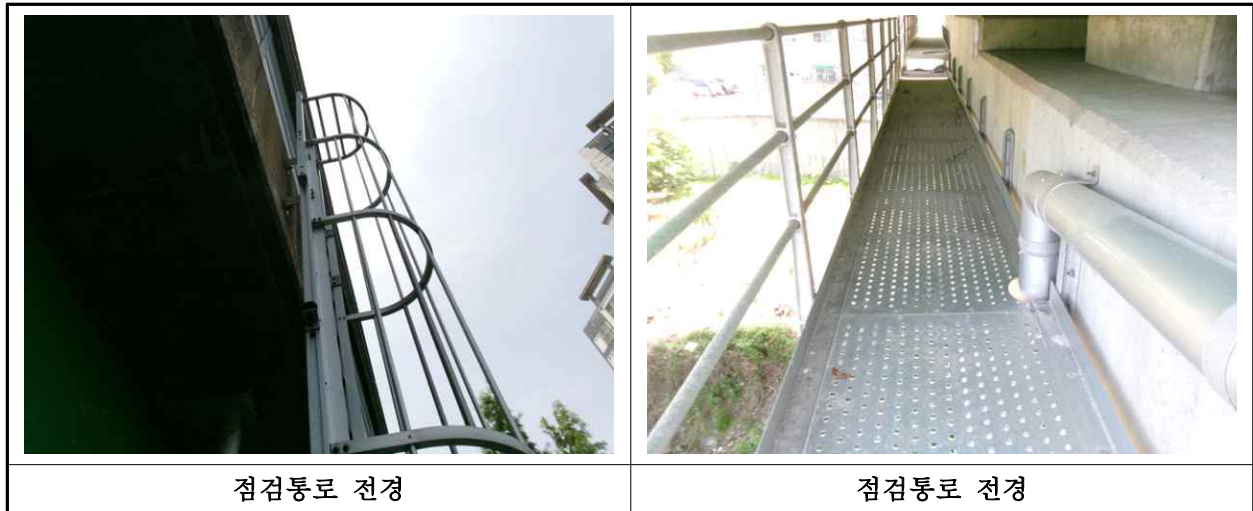
【사진 1.3.25】 교량 점검시설 전경

- 창현교(상)의 점검시설은 교각의 점검로, 출입사다리가 설치되어 있으며, 육안점검을 통해 점검로의 용접, 앵커 및 볼트 연결상태에 대한 점검을 실시하였다.
