## 1. 창현교(상)

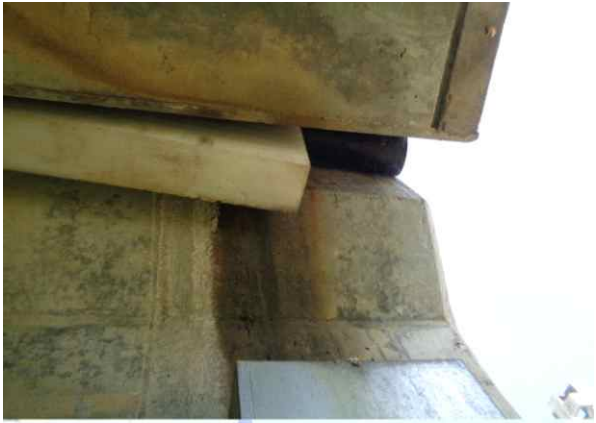
| 손상현황 | • A1 신축이음 하부 누수(L=1.0m) | 손상현황 | • P7 유간 토사퇴적(L=9.5m) |
| 원 인 | • 공용기간 증가, 고무재 열화, 토사퇴적 등 | 원 인 | • 공용기간 증가 등 |

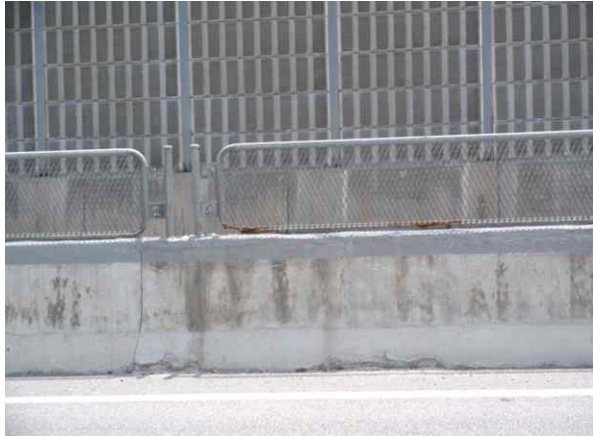
| 손상현황 | • S1 차광막 부식(L=3.0m × 3EA) | 손상현황 | • S1 파손(0.3×4.0) |
| 원 인 | • 시공미흡, 우수유입 등 | 원 인 | • 시공미흡, 다짐불량 등 |
