## 제2편 시 설 물 편

# 1. 창현교(하)

## 1.1 시설물의 개요

본 시설물은 경기도 남양주시 화도읍에 위치한 교량으로 2005년 12월 20일에 준공되어 약 18년이 경과한 시설물로 총 연장 690.0m, 폭 10.5m의 2차로로 시공되어 있다.

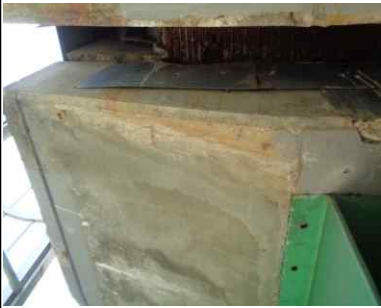
| <p>① 바닥판 부식 및 들뜸 - 진전 여부확인</p> | <p>② 신축이음 하부 누수 - 2차손상 발생 및 진전 여부확인</p> | <p>③ 배수관 부식 - 2차손상 발생 및 진전 여부확인</p> |

| 구분 | 손상 내용 | 단위 | 물량 | 개소 | 보수방안 | 우선순위 |
|---|---|---|---|---|---|---|
| | 부식 및 들뜸 | m <sup>2</sup> | 1.40 | 3 | 단면보수(방청) | 3순위 |
